UNIVERSIDAD NACIONAL AUTÓNOMA DE MÉXICO

**ANÁLISIS DE LAS CONSECUENCIAS DEL
DEFECTO DE ESCURRIMIENTO DE ZINC
EN EL GALVANIZADO DENTRO DE LA
INDUSTRIA AUTOMOTRIZ**

TESINA

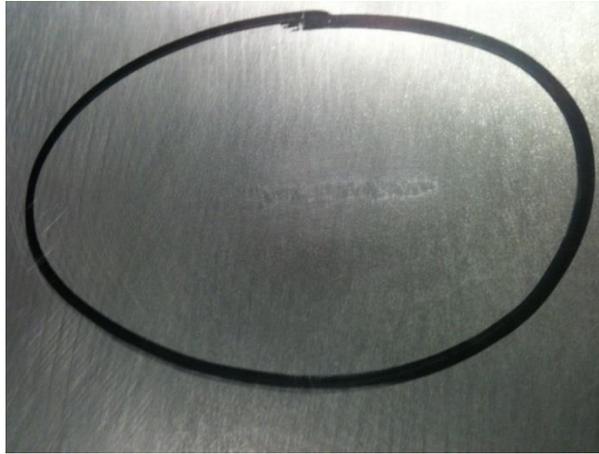
Figura 3.1.-Se observa la condición de escurrimiento de zinc encontrada en una salpicadera

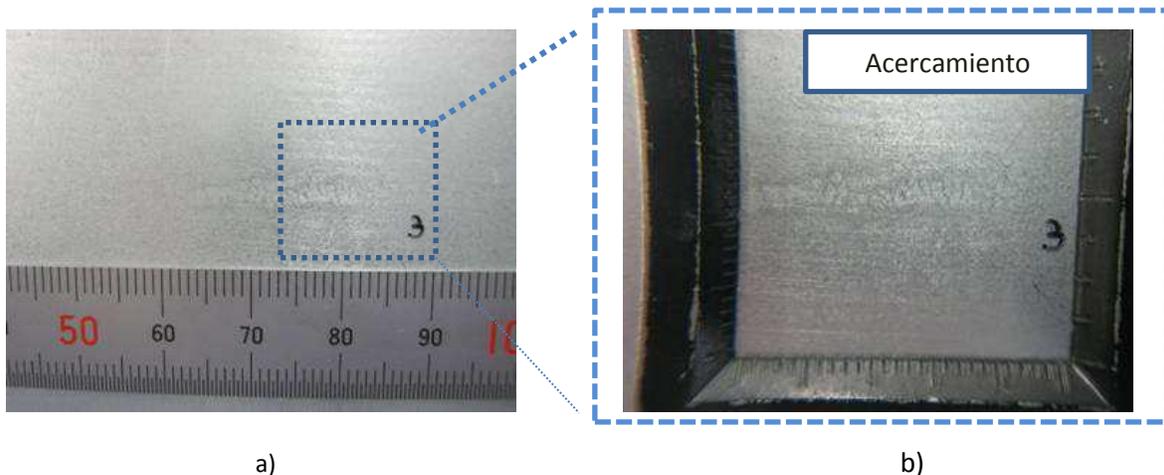
El escurrimiento de zinc no es un defecto, es sólo una condición superficial (Figura 3.2), la cual puede ocurrir aleatoriamente en cualquier parte de la superficie del acero.

Figura 3.2 a)Muestra de una panel embutido con escurrimiento de zinc b)Acercamiento del escurrimiento de zinc

Se origina durante el proceso de galvanizado, cuando las partículas de óxido de Zinc flotan en la superficie de la olla de zinc o se adhieren a la pared del conducto que alimenta con la tira de acero a la olla de zinc, llamado comúnmente “Hocico” (Snout). La figura 3.3 muestra un diagrama durante el proceso de galvanizado.

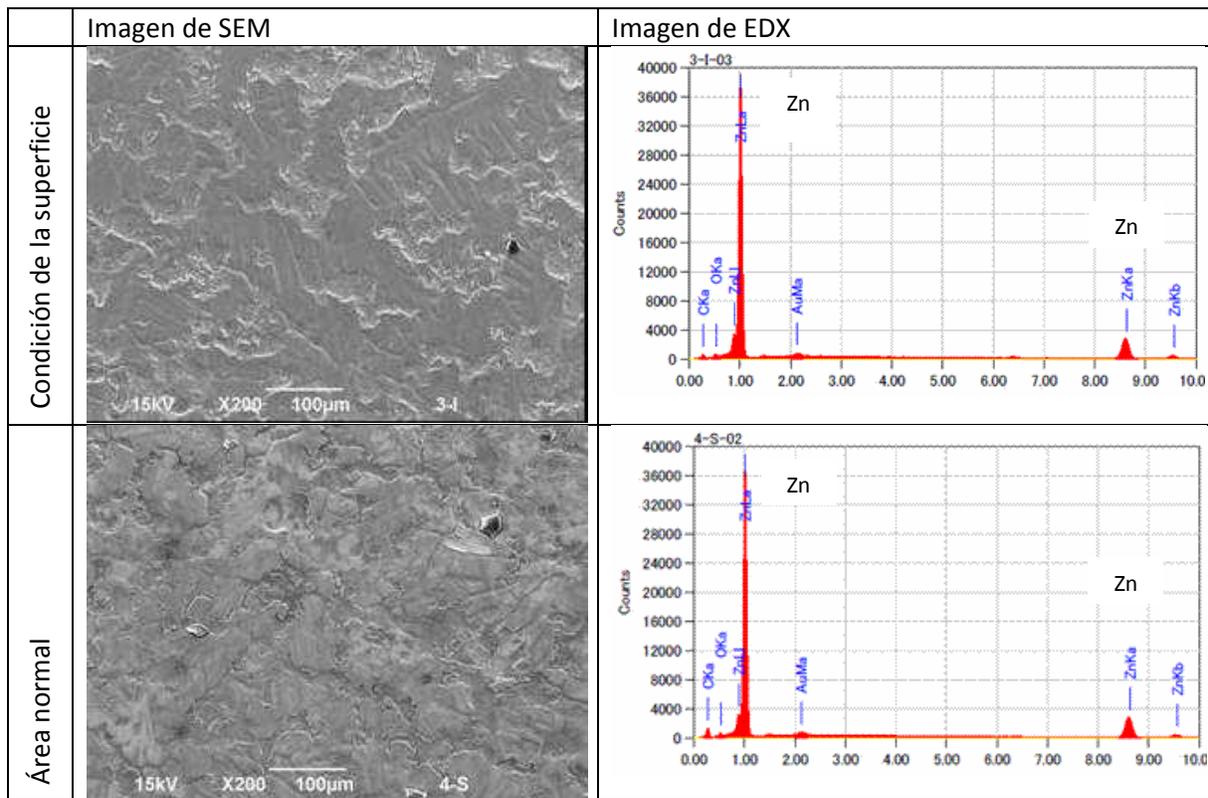
Figura 3.4 Análisis con microscopio electrónico de barrido en una muestra a) con la condición y otra muestra b) libre de la condición

En ambas muestras se realizó un análisis de energía dispersiva de rayos X(EDX) y se corrobora que sólo hay una capa de recubrimiento de zinc.

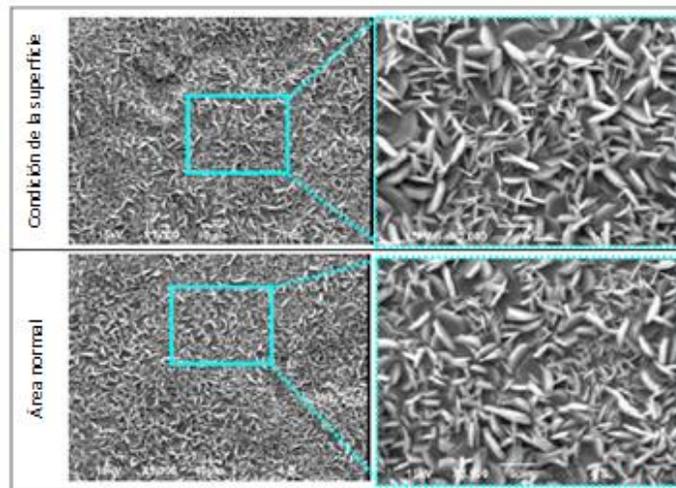
Figura 3.5 Muestras de acero fosfatadas, la imagen superior con la condición de escurrimiento de zinc y la imagen inferior libre de la condición.

La condición queda fuera de la vista después del fosfatado de zinc, los cristales de fosfato de zinc son homogéneos en ambas muestras y la diferencia desaparece, por lo que la condición de la superficie es inofensiva.

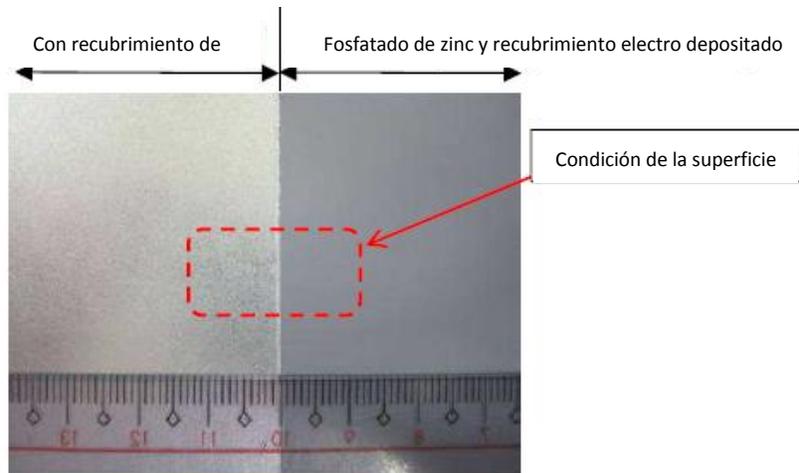
Figura 3.6 Muestras de acero fosfatada y pintada(ED, electrodeposición) a mitad de la condición de escurrimiento de zinc

El fosfatado de zinc y el recubrimiento electro depositado (recubrimiento ED) fueron colocado sobre la superficie de una lámina en el laboratorio y la condición sobre la superficie queda fuera de la vista después del fosfatado de zinc y del recubrimiento de pintura(ED).

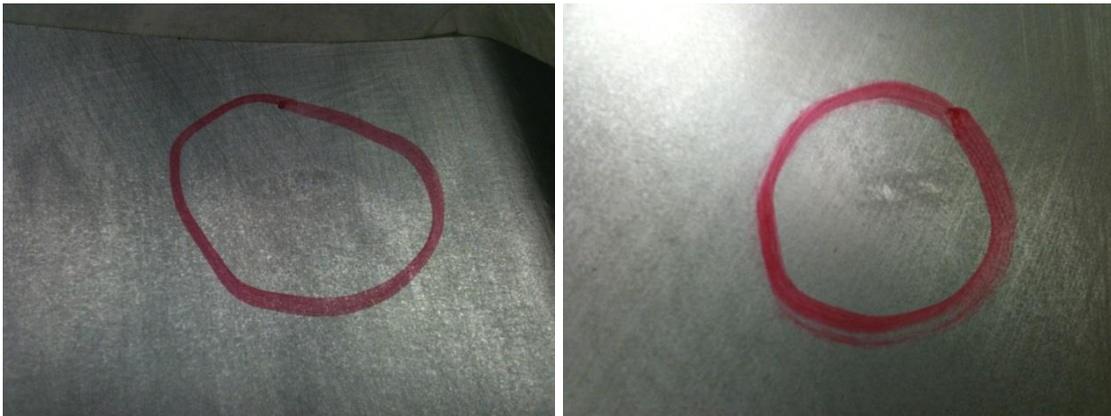
Figura 3.7 Muestra de acero a) nivel 1 y b) nivel 2 con escurrimiento de zinc encerrado en el círculo rojo

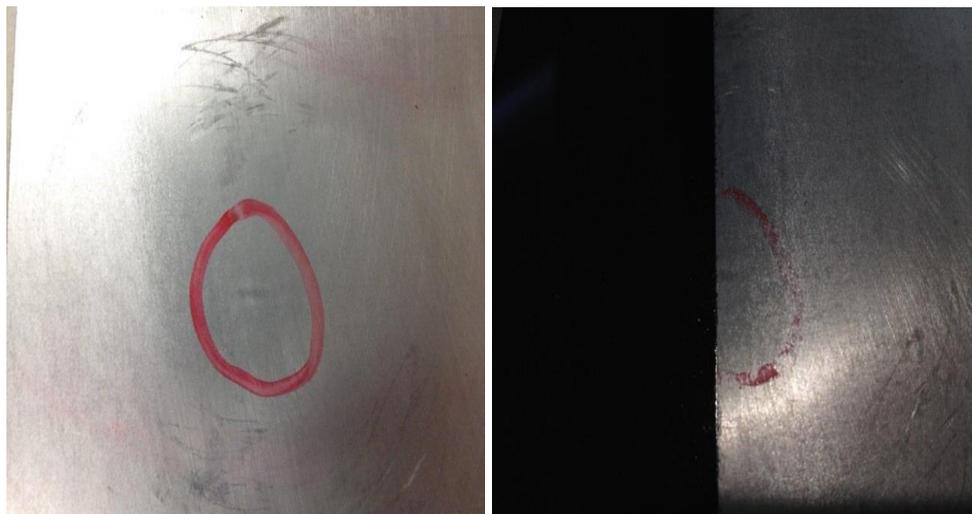
Figura 3.8 Muestra de acero nivel 3 con a) escurrimiento de zinc encerrado en el círculo rojo y b) después de pintar la mitad de la muestra

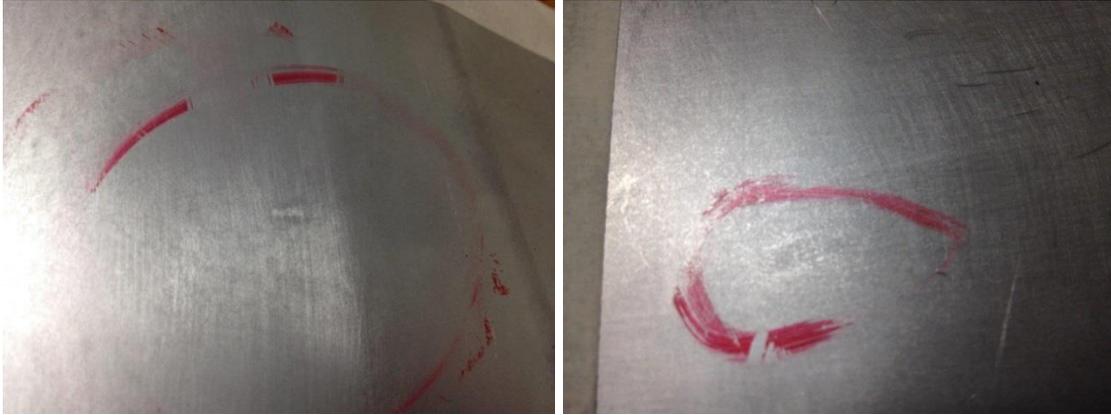
Figura 3.9 Muestra de acero a) nivel 4 y b) nivel 5 con escurrimiento de zinc encerrado en el círculo

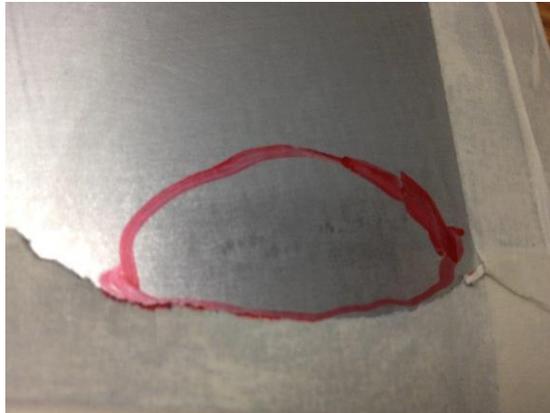
Figura 3.10 Muestra de acero nivel 6 con escurrimiento de zinc encerrado en el círculo rojo

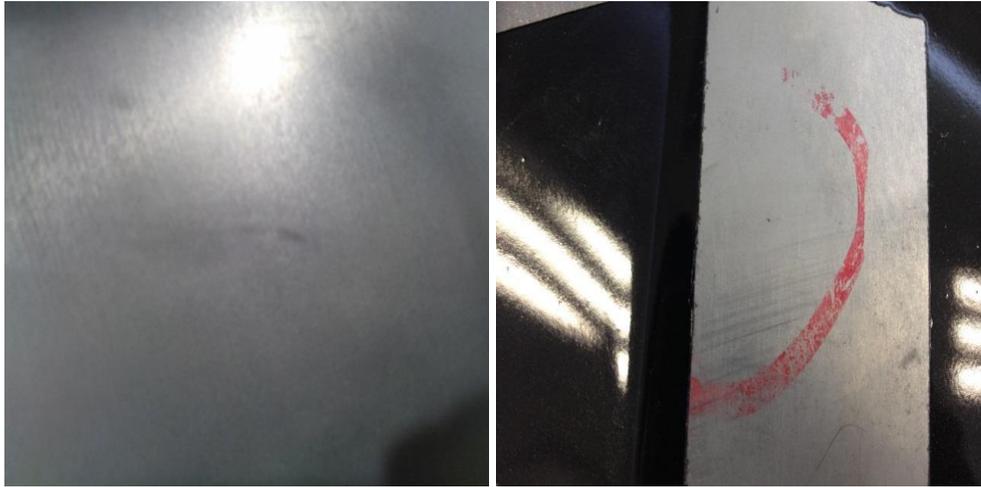
Figura 3.11 Muestra de acero nivel 7 con a) escurrimiento de zinc encerrado en el círculo rojo y b) después de pintar la mitad de la muestra

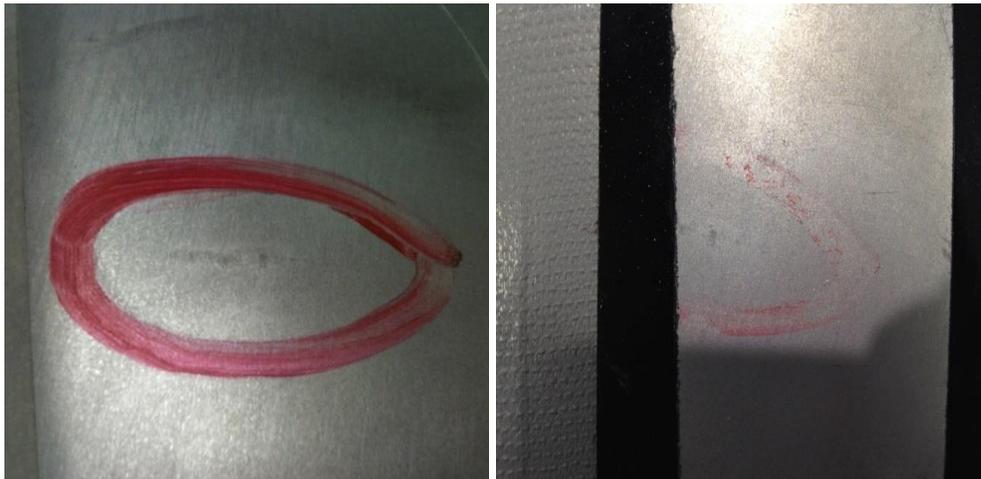
Figura 3.12 Muestra de acero nivel 8 con a) escurrimiento de zinc encerrado en el círculo rojo y b) después de pintar la mitad de la muestra

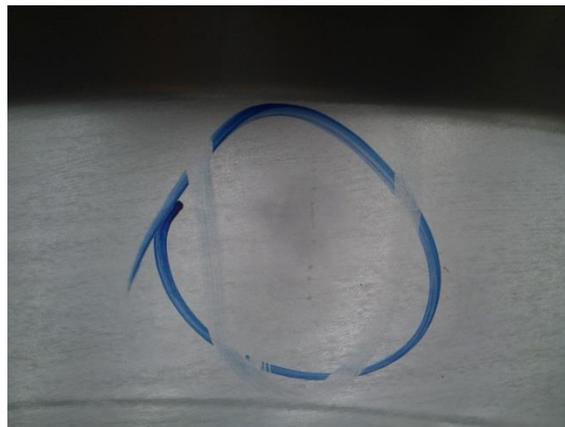
Muestra 1 de salpicadera

Figura 3.14 Muestra 1 con escurrimiento de zinc dentro del círculo pintado

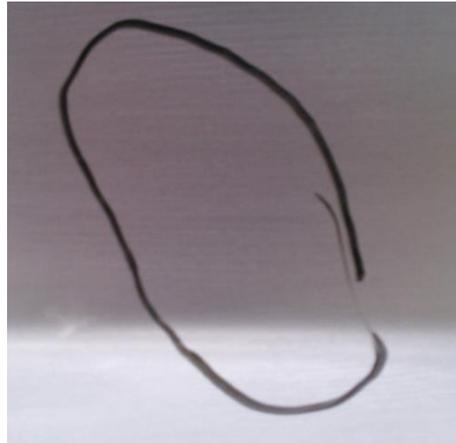
Muestra 2 de salpicadera

Figura 3.15 Muestra 2 con escurrimiento de zinc dentro del círculo pintado

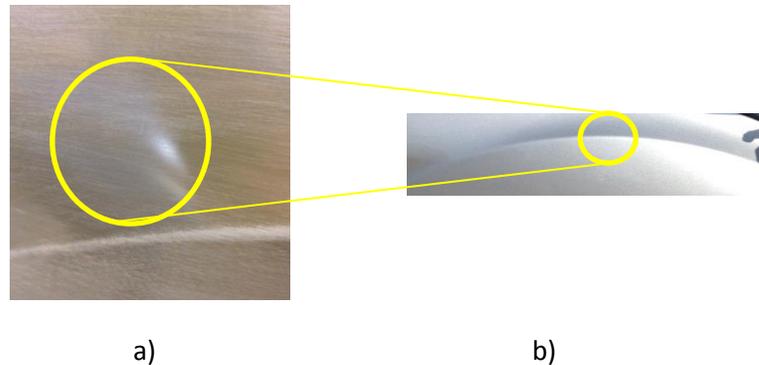
En la siguiente imagen se muestra cómo la condición se observa después del e-coat y se demuestra que la condición en la unidad terminada no se observa.

Figura 3.16 Muestra 2 con escurrimiento de zinc, del lado izquierdo se encuentra el panel estampado con recubrimiento e-coat a) y de lado derecho con pintura como unidad terminada b)

La unidad fue evaluada por personal de varias áreas de la planta automotriz, tales como estampado, calidad, pintura y la condición no fue observada en la unidad terminada.

La salpicadera de la muestra 2 fue retrabajada con lija en la etapa de lijado, porque tenía sospecha que la condición pudiera ser vista después del pintado; entonces como contramedida, para la siguiente etapa (fase 2) los paneles no fueron retrabajados, esto con el fin de validar la prueba sin retrabajos.

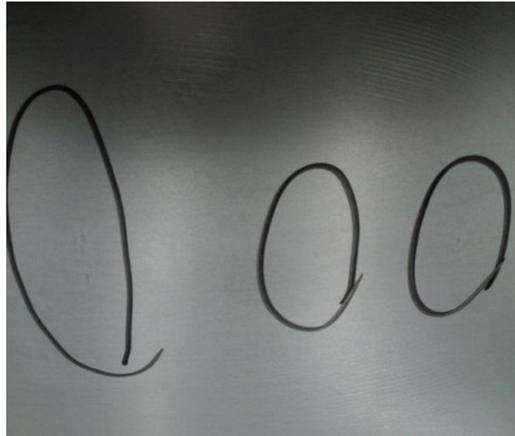
Muestra 3 de salpicadera

Figura 3.17 Muestra 3 con escurrimiento de zinc dentro de los círculos pintados

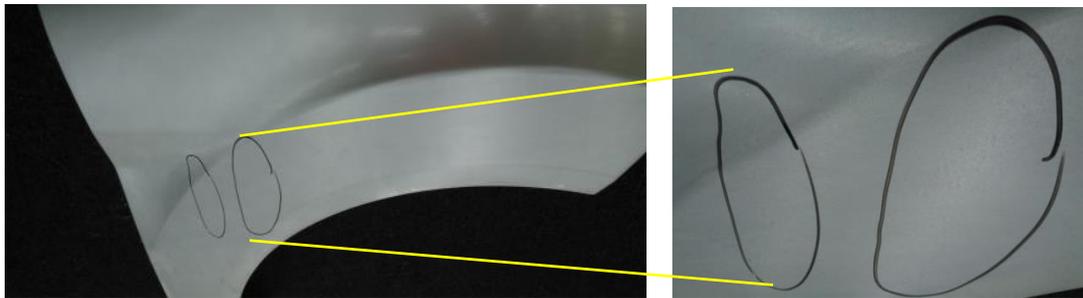
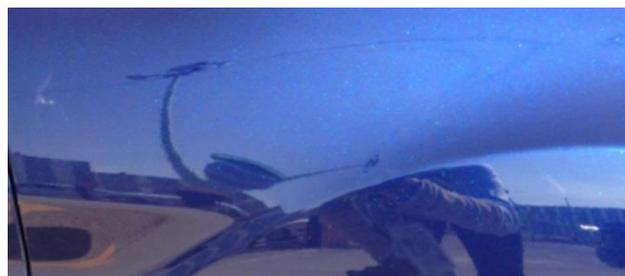
Muestra 4 de salpicadera

Figura 3.18 Muestra 4, dos imágenes del panel estampado en parte superior a) y b), debajo la imagen del mismo panel ensamblado y pintado c).

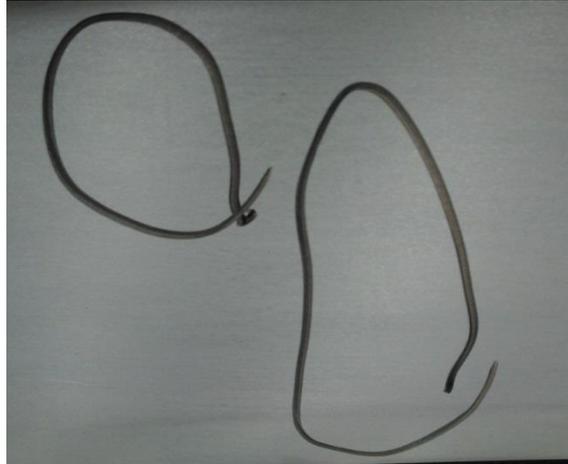
Muestra 5 de salpicadera

En este caso, tal como en la muestra 4, el panel de la salpicadera tampoco fue reparado y en el departamento de calidad la condición no fue detectada durante su inspección final.

Figura 3.19 Muestra 5 con escurrimiento de zinc dentro del círculo pintado

El panel de la muestra 5 no fue retrabajado en ninguna etapa del proceso, entonces basado en la inspección de calidad planta, el resultado de estas unidades fueron las mismas que la muestras 2, 3, las cuales fueron reparadas.

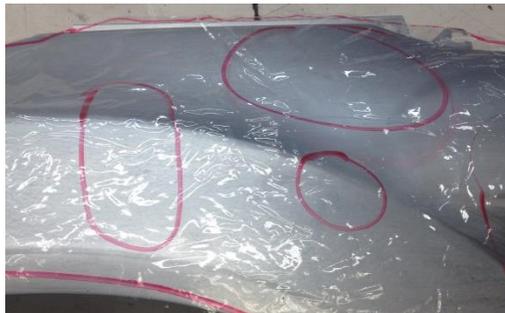
Muestra 6 de salpicadera

Figura 3.21 Muestra 6 con escurrimiento de zinc dentro del círculo pintado y plantilla plástica representando las zonas donde se encuentra la condición

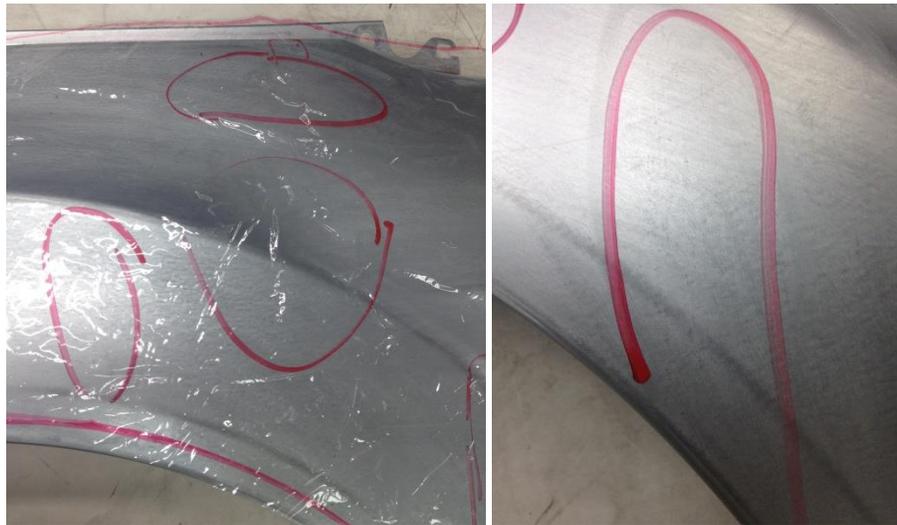
Muestra 7 y 8 de salpicadera

Figura 3.22 a) Muestra 7 y b) muestra 8 con escurrimiento de zinc dentro del círculo pintado y plantilla plástica representando las zonas donde se encuentra la condición

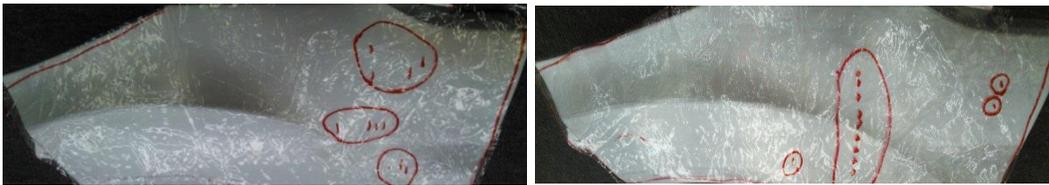
Figura 3.24 a)Muestra 18 y b)muestra 23 en fase 3, la plantilla indica la posición del escurrimiento de zinc

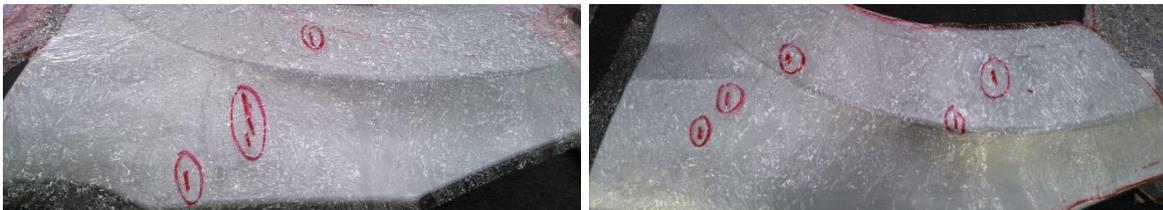
Figura 3.25 a) Muestra 49 y b) muestra 47 den fase 4, la plantilla indica la posición de escurrimiento de zinc
