UNIVERSIDAD NACIONAL AUTÓNOMA DE MÉXICO

ANÁLISIS Y REVISIÓN DE LA IGLESIA DE SAN JUAN
PILCAYA, PUEBLA, DESPUÉS DEL SISMO DEL 19 DE
SEPTIEMBRE DE 2017

T E S I N A

DIRECTOR DE TESINA: DR. FERNANDO PEÑA MONDRAGÓN

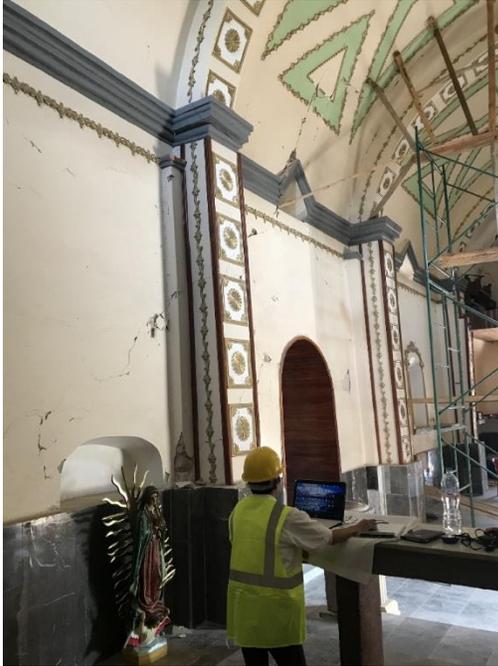
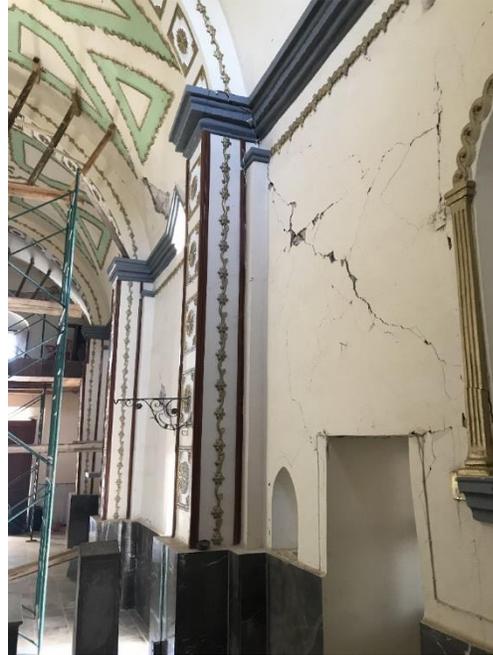
El daño por fuerza cortante aparece en los muros longitudinales en forma de grietas diagonales (figura 3.18), el fenómeno ocurre en ambos muros, el que corre interiormente por el lado Oeste y su contraparte en el lado Este. En la figura 3.18 a) la grieta atraviesa la pilastra buscando el hueco en el arranque de la bóveda para finalizar en ésta última de forma vertical. A su vez, existen elementos que poseen una baja rigidez fuera de su plano, y que cuando aparece flexión en este sentido tienden a agrietarse en su base como sucedió con el pretil del lado Oeste que se muestra en la figura 3.19 b), o bien colapsan como se dio con el frontispicio (figura 3.19 a).

Figura 3.18. Daños por cortante en muros longitudinales: a) Grieta en muro Este, b) Grieta en muro Oeste

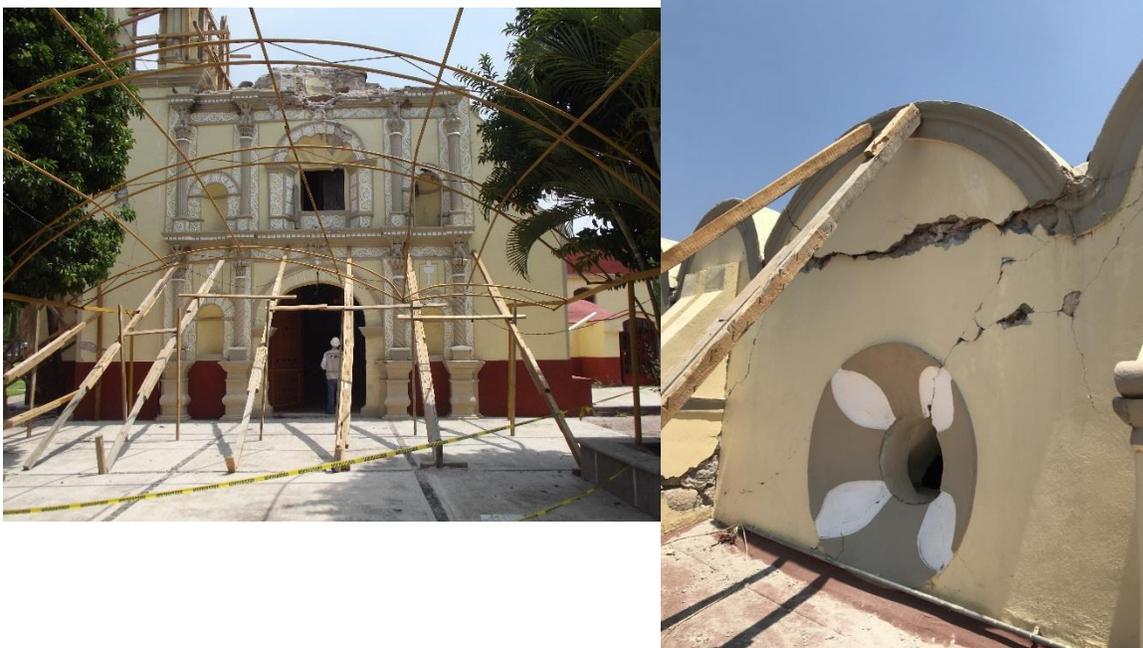
Figura 3.19. Falla por flexión fuera del plano: a) Frontispicio de la fachada principal, b) Pretel del lado Oeste

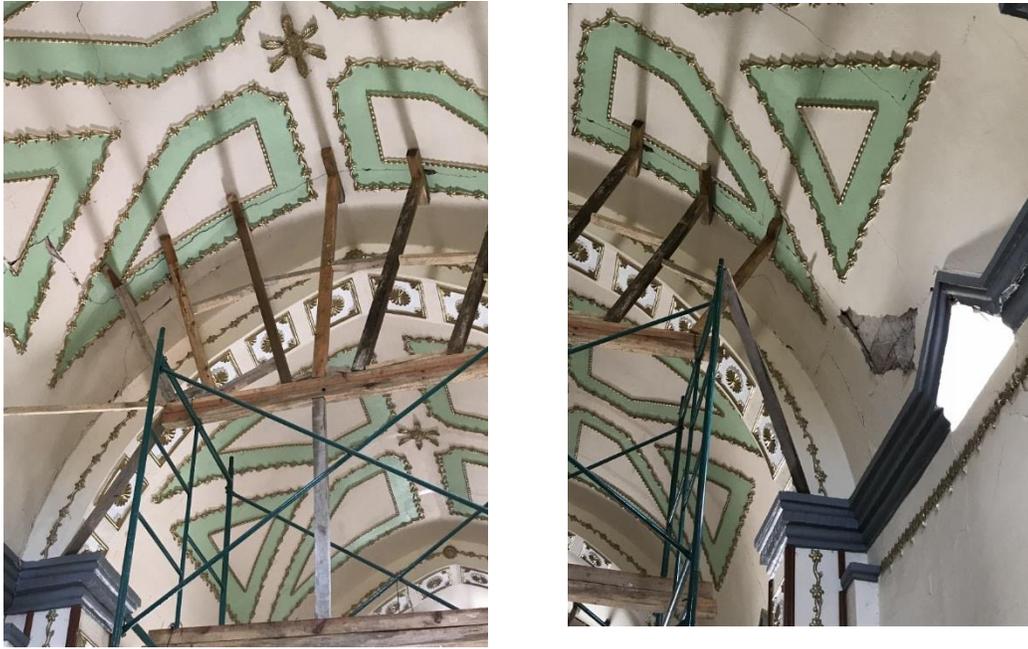
En cuanto a las bóvedas y arcos, los daños en estos elementos son menores, ya que los muros y contrafuertes trabajaron adecuadamente para evitar la apertura de apoyos (aumento temporal del claro de arcos y bóvedas). Solo la bóveda sufrió agrietamientos en la dirección transversal, como se muestra en la figura 3.20 a).

Figura 3.20. Agrietamiento de la bóveda en la dirección transversal

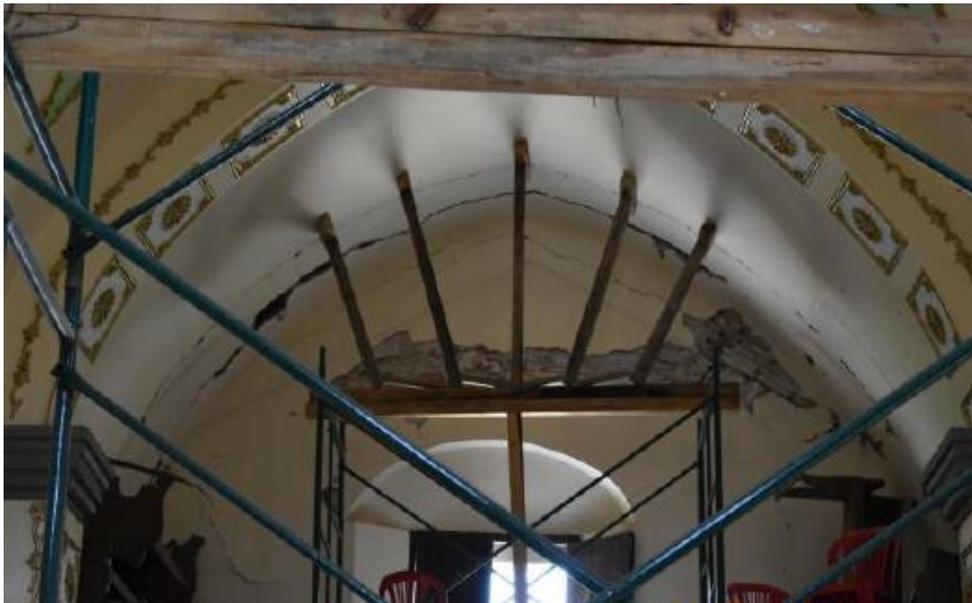
Hubo elementos que tendieron a separarse del conjunto como la fachada principal y el Sagrario. En las figuras 3.21 se nota el agrietamiento en las uniones del conjunto central con el muro de fachada. Meli (1999) dice que la unión entre la fachada con el resto del edificio es débil ante fuerzas que tienden a separar las dos partes, debido a la pobre resistencia a la tensión de la mampostería, generando con esto que el elemento vibre de forma independiente.

Figura 3.21. Grietas en la conexión Fachada principal-nave central

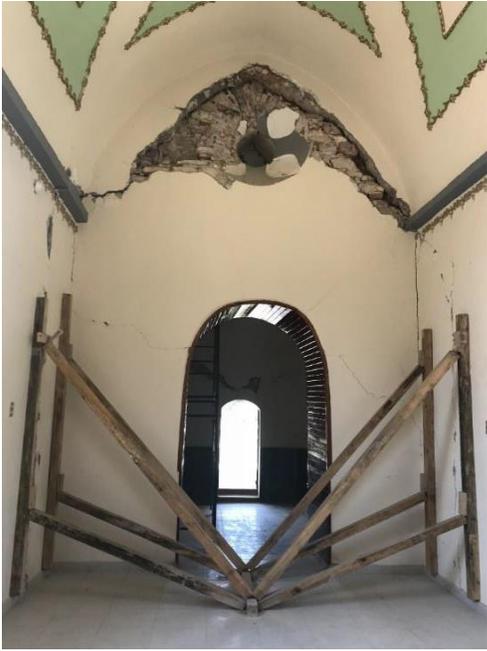
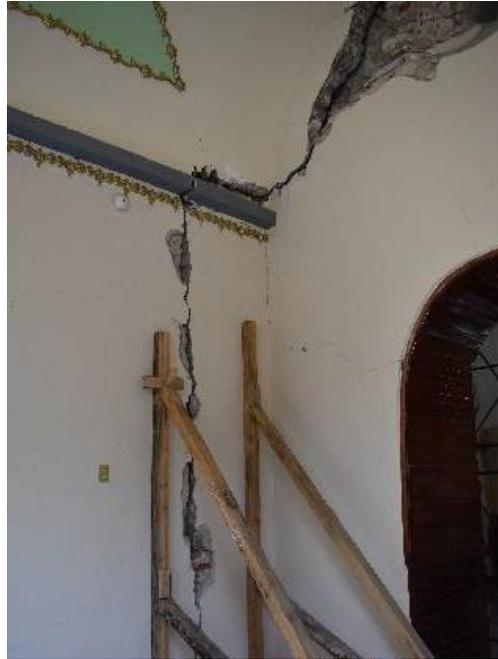
Respecto al Sagrario, por las grietas vistas se supo que su conexión con el muro longitudinal es deficiente. Además posee una bóveda de concreto armado que permite entender que fue una estructura conectada tiempo después a la construcción original o que ya había sido intervenida. Entre los daños se marca un agrietamiento que coincide con el contorno de los contrafuertes que existen en la parte exterior de las paredes del Sagrario (figura 3.22b), así también, se manifestaron grietas en la unión de este último con la nave central (figura 3.22a). La débil conexión afectó también a los contrafuertes, ya que en la unión de los muros del Sagrario con estos, hay un aplastamiento de la mampostería y fisuras por cortante (figura 3.23).

Figura 3.22. Grietas en unión Sagrario-Nave central: a) Agrietamiento en la unión Sagrario-Muro, b) Agrietamiento en conexión muro de Sagrario-Contrafuerte

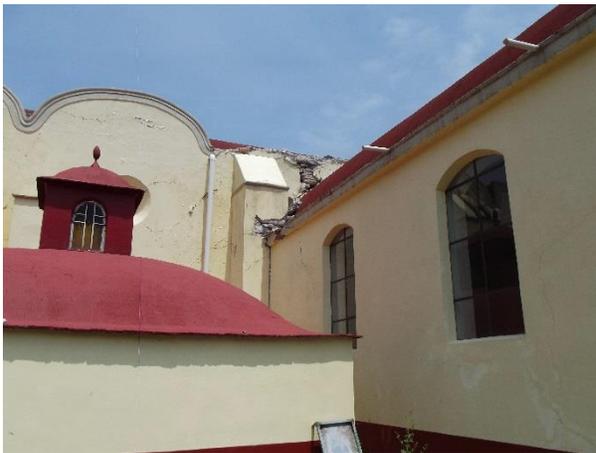
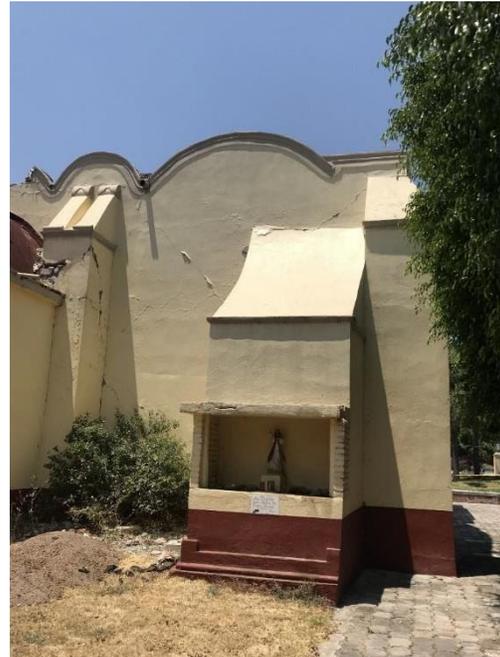
Figura 3.23. Daños en la conexión de los muros del Sagrario con los Contrafuertes: a) Aplastamiento en la conexión, b) Aplastamiento y fisuras por cortante en Contrafuerte

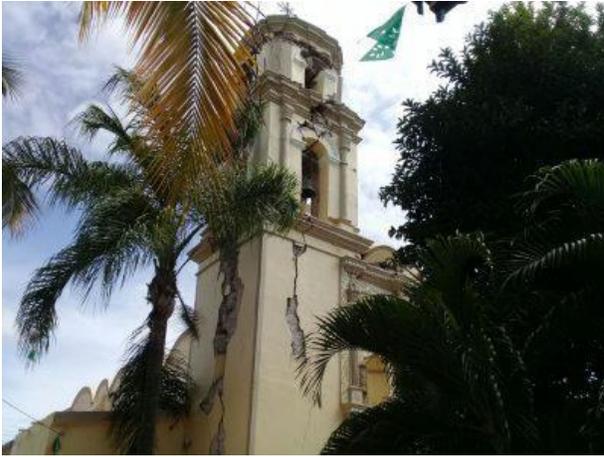
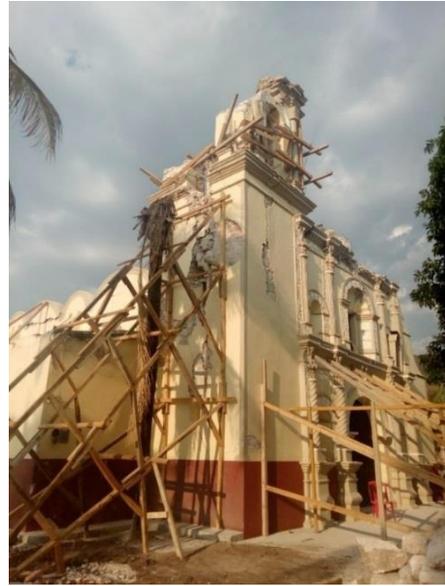
El basamento de la torre presentó agrietamientos verticales críticos en el lado Poniente, aumentados por las aberturas en esta cara que reducen el área resistente (figura 3.24). Es posible que el trabajo de flexión de la torre haya generado este tipo falla en el elemento.

Figura 3.24. Daños en la torre: a) Daño en campanarios de la iglesia, b) Campanarios colapsados y grieta en cara Poniente de la torre

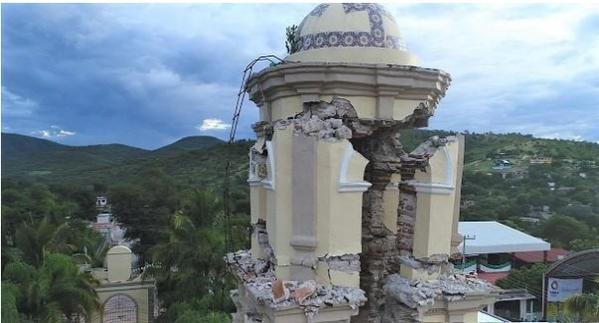
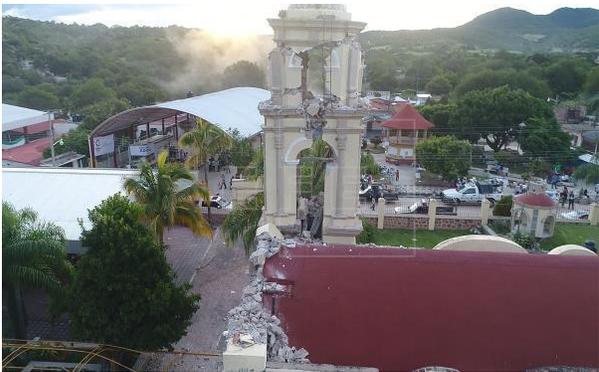
Las grietas relativamente horizontales en la parte inferior y superior de las columnas (figura 3.25), se pueden atribuir al posible trabajo de flexocompresión primero, y después de cabeceo como mecanismo de bloques rígidos (Alcocer et al., 1999). Finalmente, el cupulín, como se observa en la figura 3.25, no sufrió afectaciones, contrastando con el resto de los elementos.

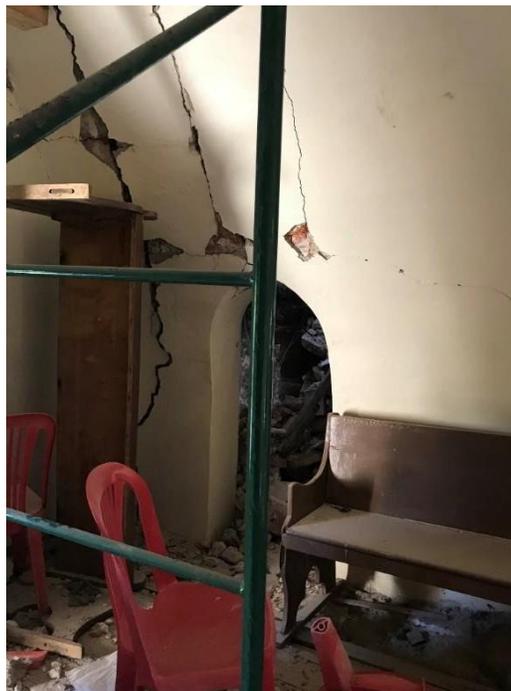
Del mismo modo, por donde se ubica la fachada principal cerca del vano que da acceso del Coro a la Torre, los elementos fallaron por tensión en la unión de ésta última con la bóveda. En esta área se pudo observar por las grietas la composición de la bóveda: mampostería de ladrillo rojo (figura 3.26). Esta falla puede ser consecuencia de la deficiente conexión entre los elementos, combinada con la reducción de área resistente por la existencia de un vano y la tendencia de la fachada principal a separarse de la nave.

Figura 3.26. Grietas verticales por tensión en la unión bóveda-torre
