**MANTENIMIENTO A SISTEMAS CONTRA
INCENDIO**

REPORTE DE EXPERIENCIA PROFESIONAL

El presente trabajo tuvo como origen mi incursión en el ámbito laboral dentro del Hospital Médica Sur Tlalpan, ubicado en Puente de Piedra 150 Col. Toriello Guerra C.P. 14050 México, D.F. En donde se llevan a cabo trabajos conjuntos de Ingenieros Mecánicos, e Industriales con el propósito de ofrecer un servicio de calidad y seguridad en todos los aspectos.

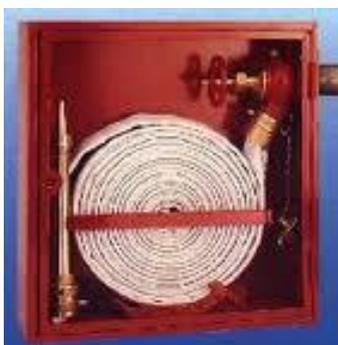
Los hidrantes instalados en la torre de hospital se encuentran en gabinetes de lamina galvanizada empotrados a la pared a una altura de 1.20 [m.] medido a su parte más baja, dichos hidrantes cuentan con una manguera fabricada con un tubo de neopreno revestido por un tejido de poliéster reforzado, Tubería fabricada en acero electrostatico de 1½', con cople de válvula de bronce, válvula de apertura tipo compuerta rosca macho x hembra y chiflon tipo O-Stream, identificada en su mayoría con pintura color rojo y marca de dirección de flujo según la Norma Oficial Mexicana NOM. 026 de la Secretaria del Trabajo y Previsión Social STPS.

Imagen 9 . Hidrante de gabinete con características mencionadas en la descripción.

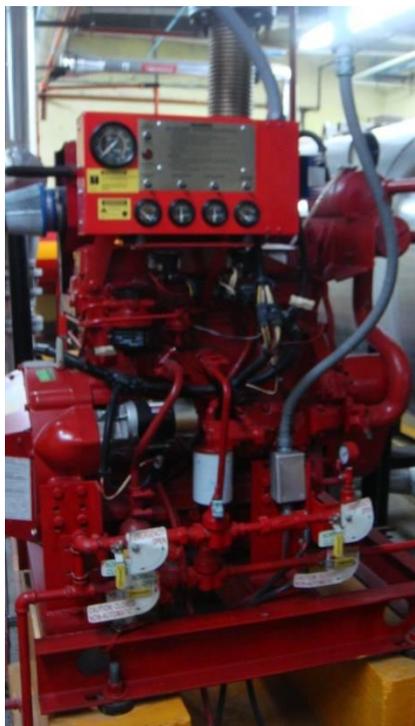
Imagen 10. Bomba principal Fairbanks Morse y Motor diesel.

- Falsos cambios de filtro de aceite y combustible.
- Filtro de aire visiblemente dañado.
- Aceite muy quemado.
- Bujías y cables de bujías visiblemente deteriorados.

Con respecto a la bomba se determinaron los motivos de falla, para los cuales bastó con realizarle un servicio de calidad, así como una afinación al motor diesel por parte del personal del hospital, para que este funcionara sin ningún problema y nos entregara la potencia requerida.

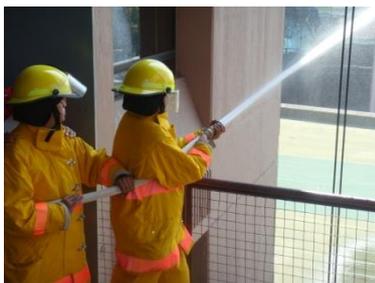
Imagen 12. Inicio de descarga presión Correcta y constante.

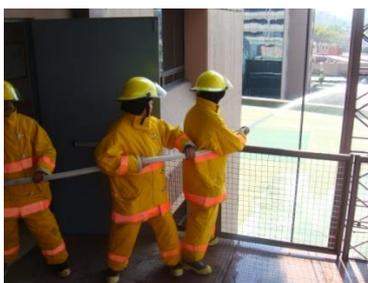
Imagen 13. Caída de presión.

Esta propuesta fue aceptada y puesta en operación a partir de las deficiencias encontradas gracias a la descarga de agua mencionada anteriormente.

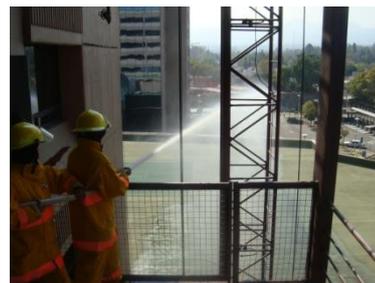
Imagen 14. Recupeacion de presión

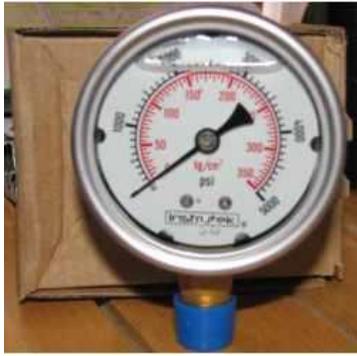
Imagen 15. Propuesta de manómetro.

- Instalación de manómetros fijos en las válvulas de todos los equipos.

Dado a que la bomba puede fallar sin previo aviso, propuse se colocaran manómetros fijos en las válvulas de salida de cada hidrante instalado, con lo que se puede verificar la presión en la tubería sin necesidad de generar descargas de agua, o bien permite tener un calendario de descargas más holgado debido a las molestias que estas ocasionan a pacientes y familiares.

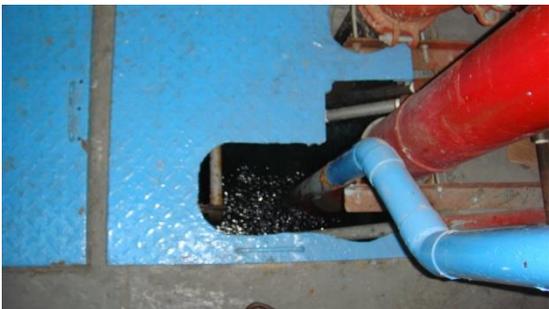
Imagen 16. Alimentación principal de agua de la cisterna a la bomba principal.

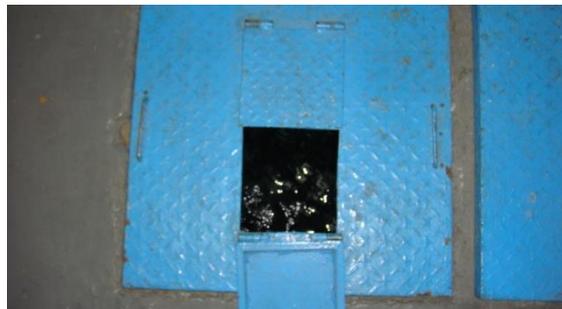
Entre muchos más contaminantes que pueden ingresar a la cisterna debido a las condiciones del registro.

Imagen 17. Registro auxiliar a la cisterna de agua contra incendios.

Dado a que el ingreso de estos posibles contaminantes deterioran las condiciones de la bomba y de la cisterna propongo los siguientes puntos:
