# **Fallas presentadas en algunas Obras Subterráneas y Cimentaciones.**

## FALLAS PRESENTADAS EN ALGUNAS OBRAS SUBTERRÁNEAS Y CIMENTACIONES

# T E S I N A

ESPECIALISTA EN CONSTRUCCIÓN

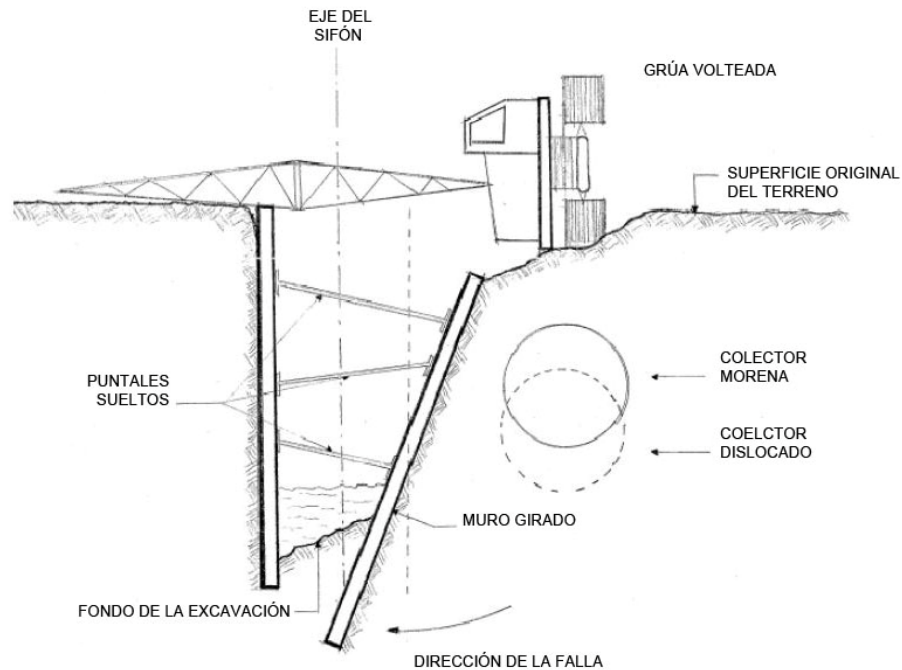
Finalmente la tablestaca giró súbitamente inundando la excavación y volcando la draga hacia la zanja, apoyada lateralmente en un extremo de la excavación y con la pluma extendida en el otro, impidiendo así que cayera hasta el fondo. El accidente ocurrió a las 7:00 horas con poco personal en el sitio afortunadamente.

Ilustración 1.4 Falla del muro del Sifón Morena.

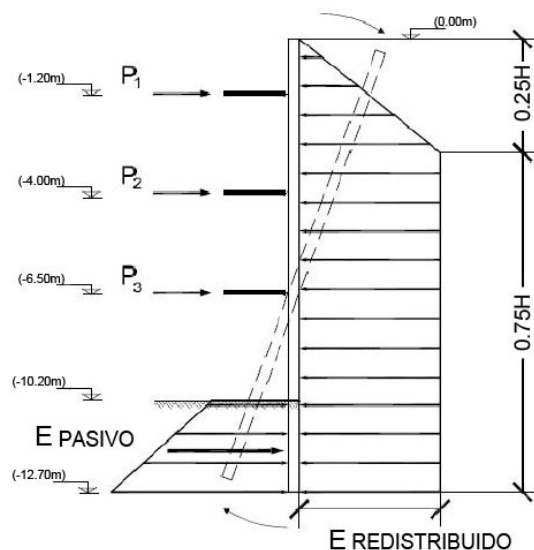
En la Ilustración 1.5 se muestra esquemáticamente la forma de analizar la tablestaca contra un riesgo de falla por "pateo", es decir, cuando la ataguía es rígida y la excavación está próxima a llegar al fondo, existe la posibilidad que el empuje pasivo que produce el suelo en la parte interior de la ataguía (zona de la "pata" del muro), sea insuficiente para resistir los empujes activos del suelo y se produzca un giro en la tablestaca.

Ilustración 1.5 Mecanismo de falla por pateo.

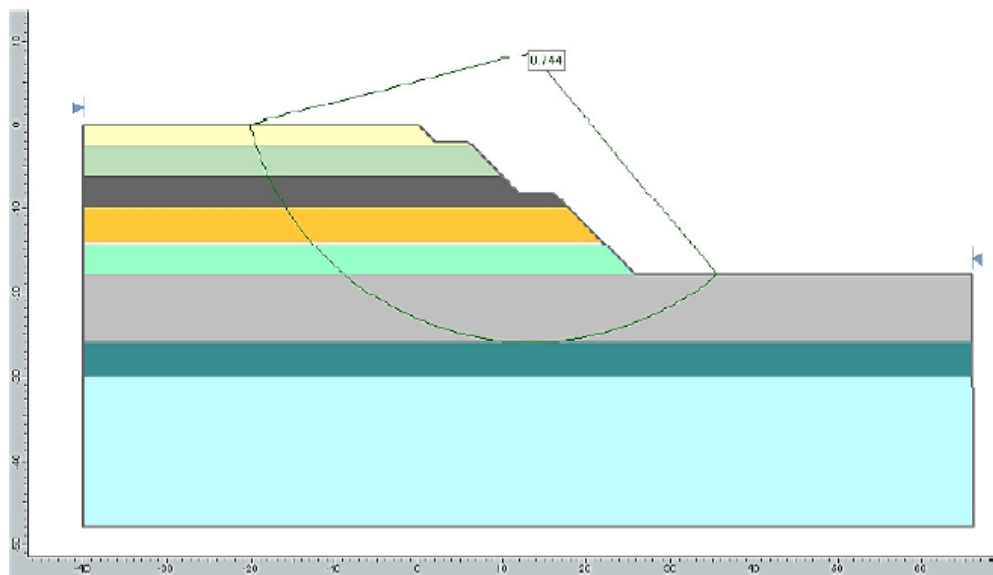
Los resultados del análisis bidimensional arrojaron un Factor de Seguridad cercano a 0.74, y cuando se hizo el análisis considerando la resistencia de las paredes con el método tridimensional, el Factor de Seguridad subió a 1.34. Este factor aún sin llegar a ser un buen valor, ya garantizaba la estabilidad temporal del talud la cual sería crítica entre el momento de alcanzar el fondo y de colar la losa, período que duraba aproximadamente dos días.

Ilustración 2.4 Superficie de falla para el menor factor de seguridad. Análisis bidimensional.

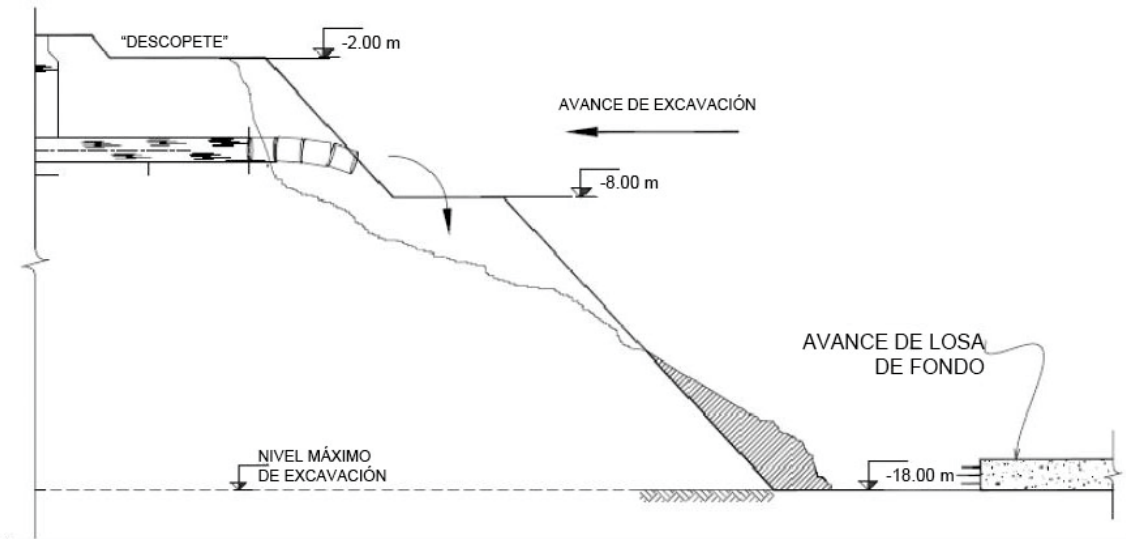
Una vez que se inició la excavación, se llevaban varios avances de la construcción de la losa de fondo y durante la excavación para la siguiente losa se presentó una lluvia la noche anterior, el colector que estaba fuera de servicio y que no se había sellado, acumuló agua, el cuerpo de la parte superior del talud se deformó con la descarga de la excavación y se produjo una falla local por deslizamiento del talud arriba de la berma que produjo un desprendimiento de una masa importante de suelo, el cual cayó sobre el armado de la losa que se iba a colar (Ilustración 2.5).

*Ilustración 2.5 Falla del talud durante la construcción de la Estación Centro Médico L-9.*

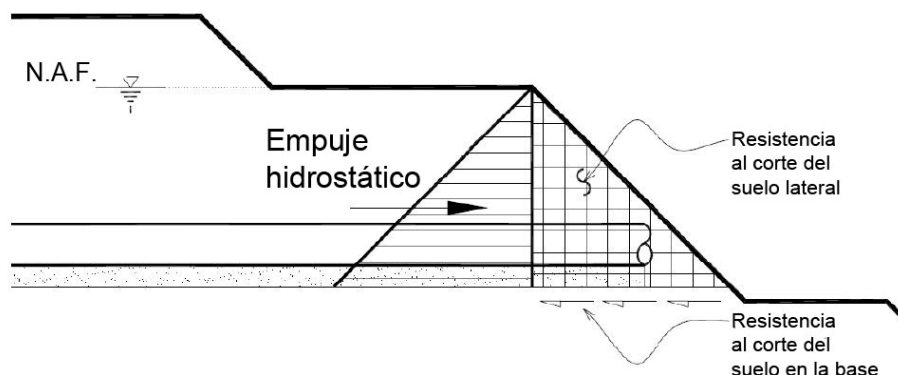
la presión hidrostática provocada por la recarga del colector viejo y se compara contra la resistencia al corte del piso y de las paredes de la cuña de falla como se indica en la siguiente figura:

*Ilustración 2.6 Esquema de las fuerzas actuantes hidrostáticas y resistentes del suelo para el análisis de "falla local".*

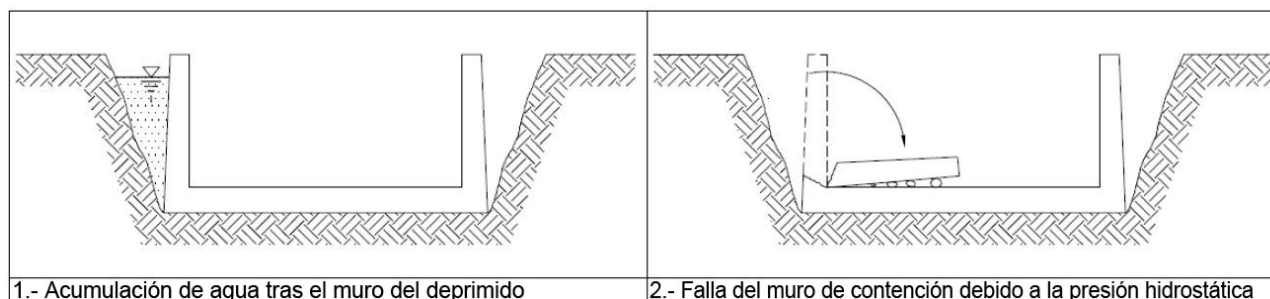
durante la época de lluvias, por lo que después de una lluvia abundante, el agua reconoció hacia el respaldo del muro y provocó un empuje hidrostático en casi toda su altura, que no pudo ser resistido por éste provocando la falla del mismo y su caída hacia la losa de fondo (Ilustración 3.2 y 3.3).

*Ilustración 3.2 Etapas de la falla del muro de contención. (Corte transversal del deprimido)*

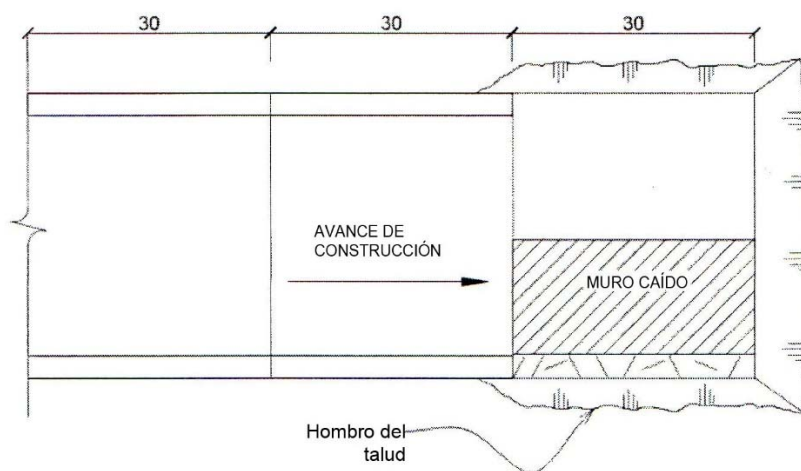
*Ilustración 3.3 Vista en planta del muro fallado por el empuje hidrostático.*

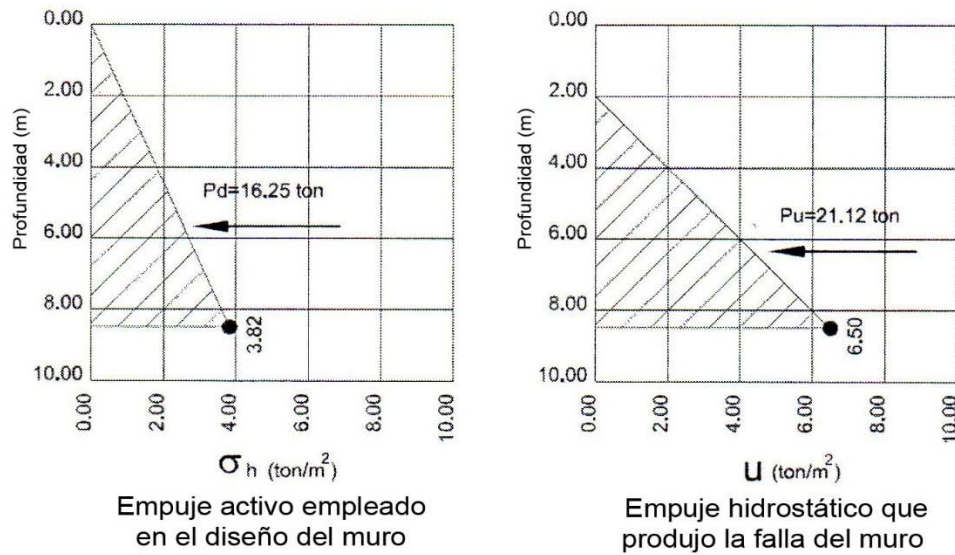
Se calculó el empuje hidrostático que produjo la lluvia del día anterior sobre el respaldo del muro, y su valor fue mayor al empuje activo con el que se diseñó el muro, originando ésta condición que el momento flexionante en la base del muro fuera mayor que el momento resistente produciendo la ruptura y el volcamiento del muro de contención. Los valores de los empujes de diseño e hidrostático se presentan en la Ilustración 3.4.

Ilustración 3.4 Comparativa de los empujes de diseño y de falla en el muro de contención del Deprimido Constituyentes en su cruce con la Av. Parque Lira.

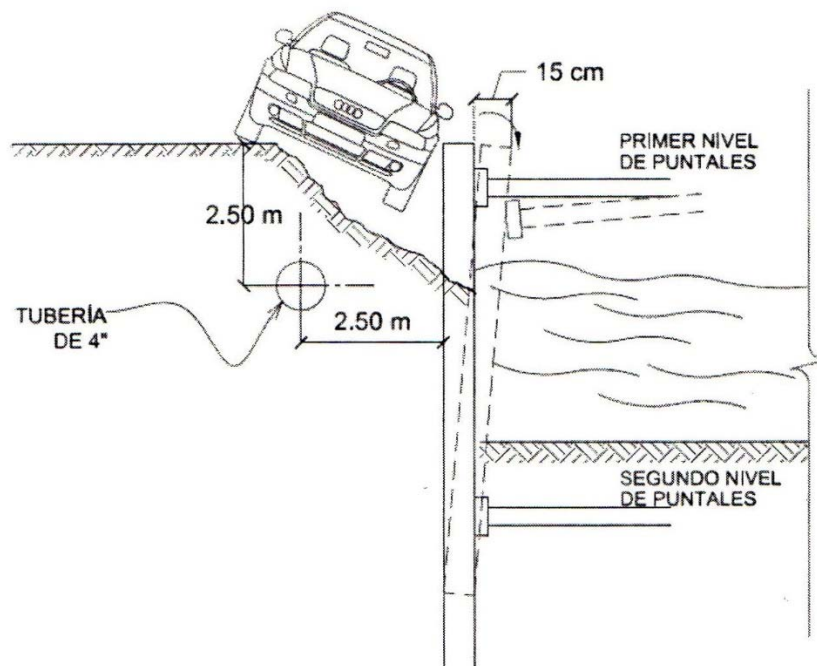
*Ilustración 4.4 Desplazamiento del muro tipo Milán, dislocamiento de la tubería de agua potable y volcadura del vehículo.*

La recuperación de la celda se llevó a cabo reinstalando los puntales del primer nivel, dándole la mayor precarga posible a los puntales y se bombeó la celda para vaciar el agua colocando de inmediato el segundo nivel de puntales. El diseño estructural de los muros interiores del paso vial se modificó para absorber la deformación de la tablestaca Milán.

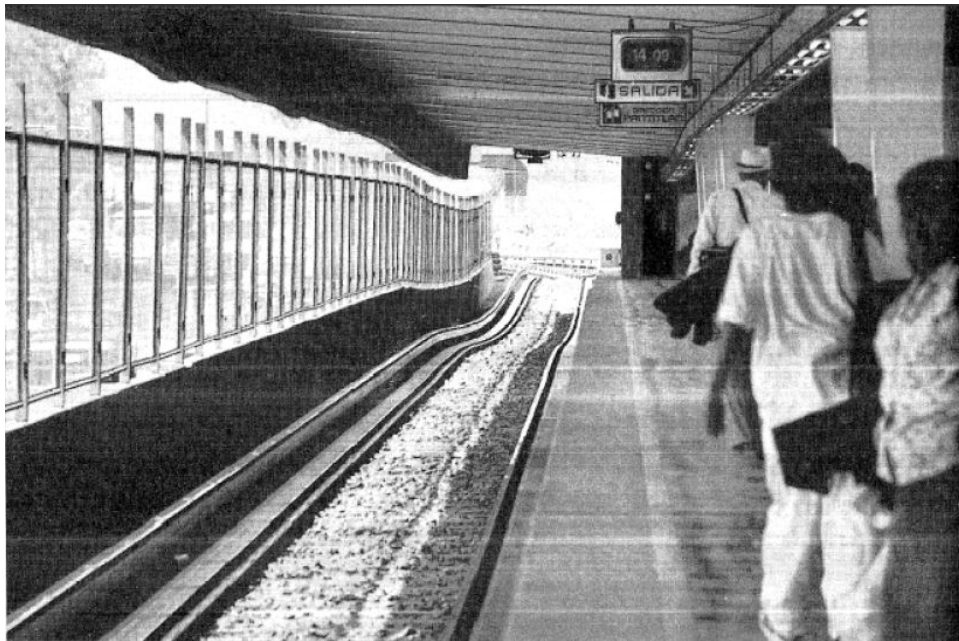
*Ilustración 5.4 Vista interior de las vías.*

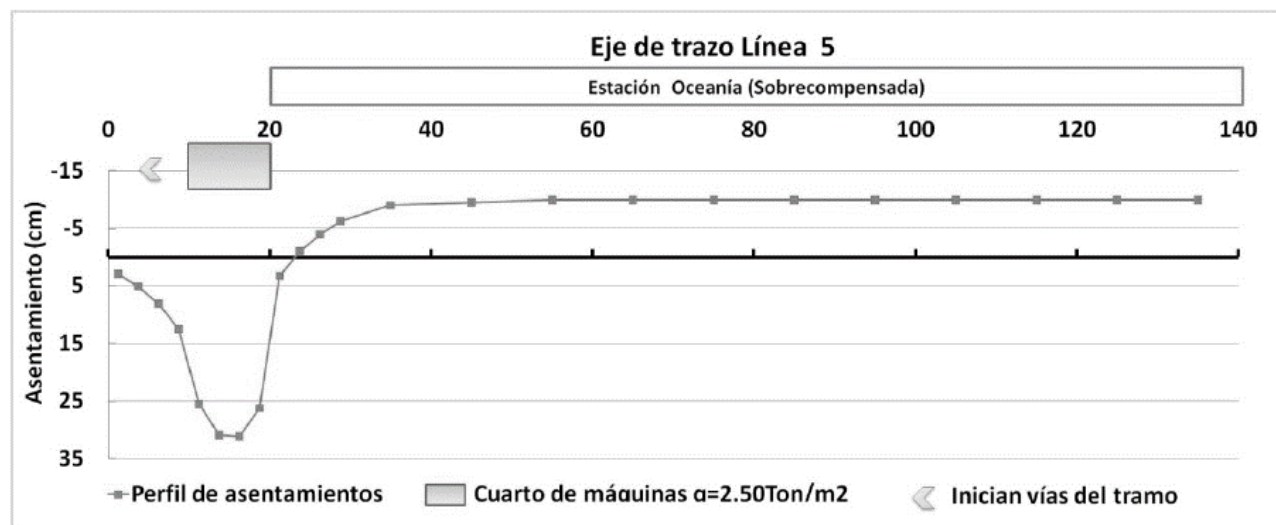
En la Ilustración 5.5 se puede observar la curva de nivelaciones obtenida recientemente, considerando las zonas de la estación con las cargas que se tenían originalmente.

Ilustración 5.5 Gráfica de asentamientos diferenciales. Cuarto de máquinas y la Estación.

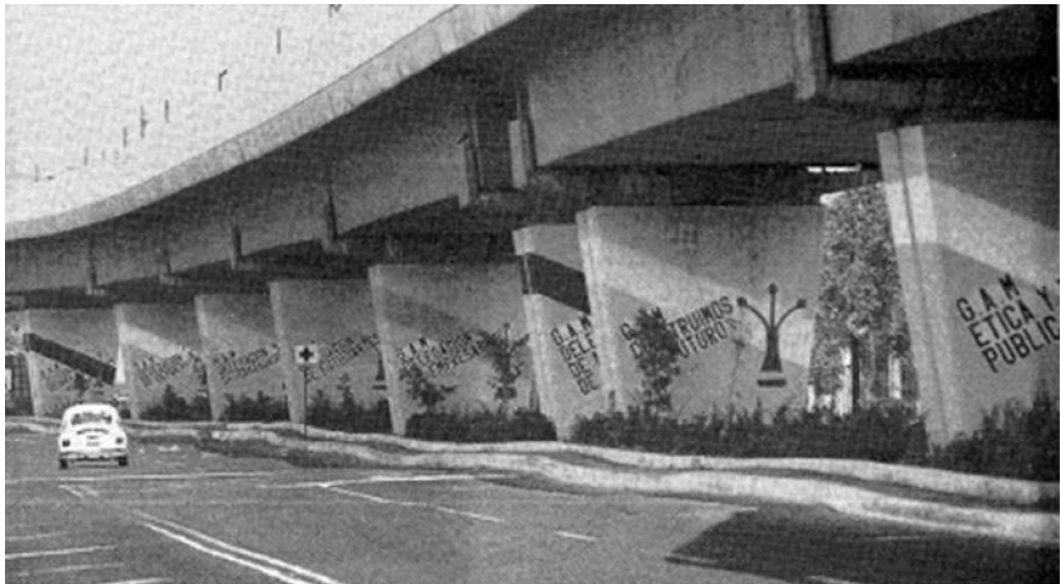
En la Ilustración 6.3 se pueden observar las consecuencias en la vialidad que en el año de 1995 ya se detectaban.

Ilustración 6.3 Vista de los asentamientos diferenciales sobre la Av. Congreso de la Unión, en el tramo Bondojito-Talismán.

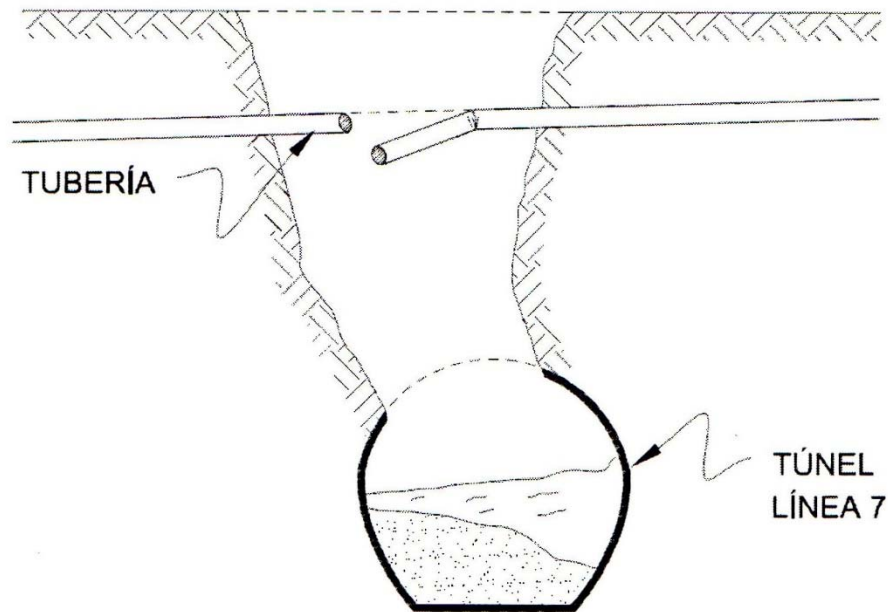
Para completar el panorama, al centro de la Av. Parque Lira pasaba una tubería de agua potable, la cual se dislocó y produjo una socavación en la avenida con el riesgo que eso representaba para la vialidad.

*Ilustración 7.5 Falla en la intersección de los túneles de Conexión y Principal de la Línea 7, en Parque Lira.*

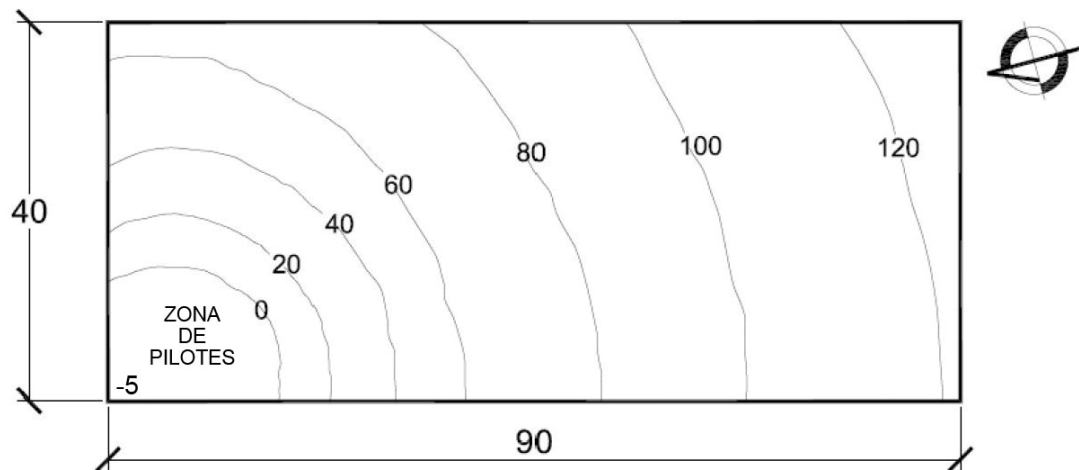
Ilustración 8.2 Curvas de nivel medidas en la planta del edificio.

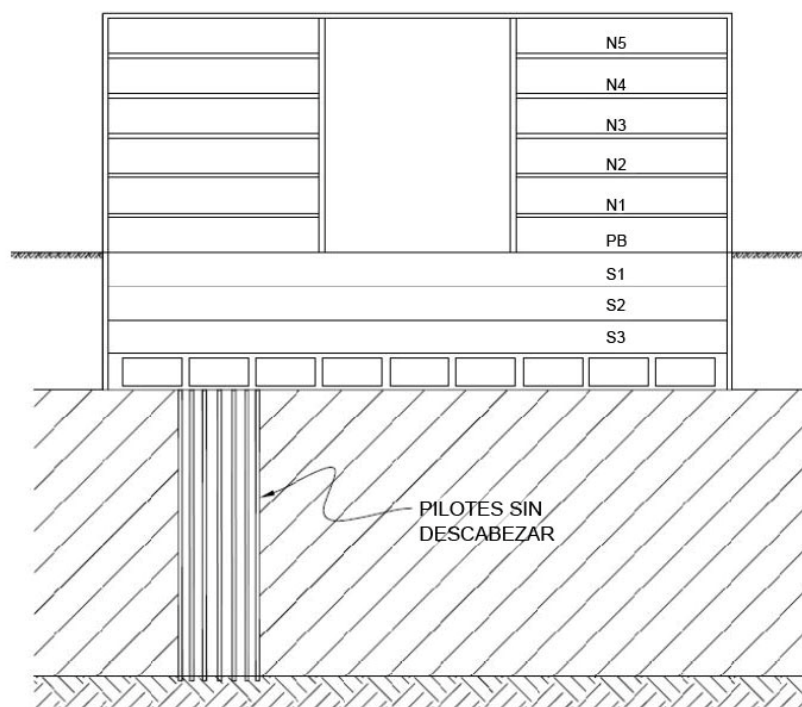
Al revisar cada una de las celdas, se desalojó el agua de las mismas con unas bombas, y después de observar varias de ellas, en las de la zona norponiente que coincidían con la ubicación de los edificios antiguos se encontró una montaña en el centro de la losa de fondo de cada celda, la losa muy agrietada y desde luego la sospecha de la presencia de los pilotes antiguos que no se habían descabezado como se había indicado durante la construcción de la cimentación (ver Ilustración 8.3).

*Ilustración 8.3 Corte longitudinal del Edificio de la CTM con vista de los pilotes sin descabezar.*
