**UNIVERSIDAD NACIONAL
AUTÓNOMA DE MÉXICO**

**INSPECCIÓN Y EVALUACIÓN PRELIMINAR DE DAÑOS DE
EDIFICIOS INSTRUMENTADOS**

T E S I N A

En este trabajo, esta metodología se aplicará al edificio del Centro Cultural Universitario Tlatelolco (CCUT). El edificio consta de una torre de 22 pisos y tres cuerpos de baja altura. Los cuatro cuerpos del edificio comparten un sótano común. Desde un inicio, en 1964, los cuerpos manifestaron diversos problemas. El CCUT sufrió asentamientos diferenciales, la torre desplomos en la dirección sur poniente y emersiones en los cuerpos bajos. La instrumentación sísmica del edificio, opera desde 2008, la cual consiste de 28 acelerómetros ubicados en diferentes puntos del edificio y el terreno. En 2009, se instalaron GPS de alta resolución en la azotea del edificio para monitorear la verticalidad y para registrar los desplazamientos relativos de la azotea con respecto a la estación de referencia durante un sismo. Con esta instrumentación se han registrado hasta la fecha 14 eventos sísmicos.

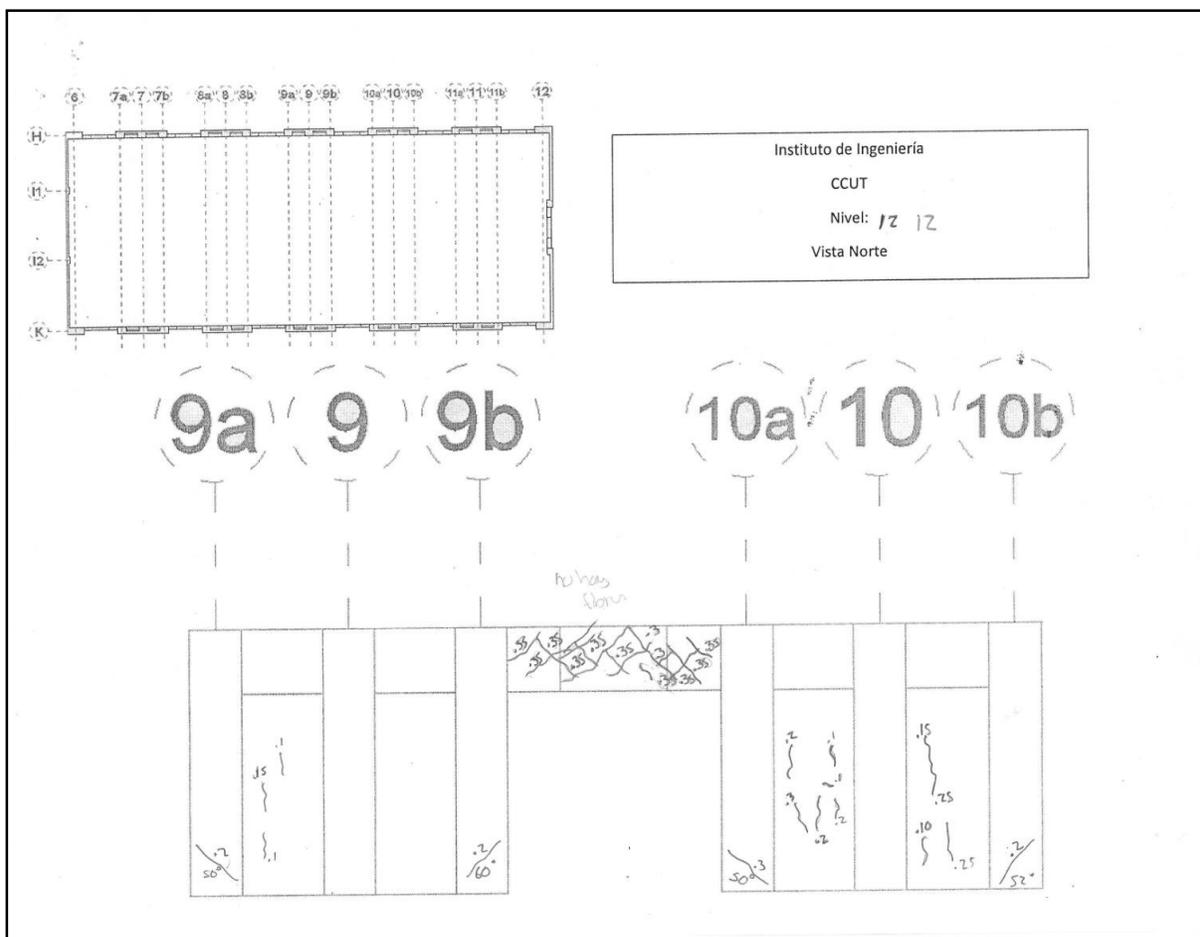
Figura 2 – Elevación con levantamiento de grietas en columnas, muros y trabes.

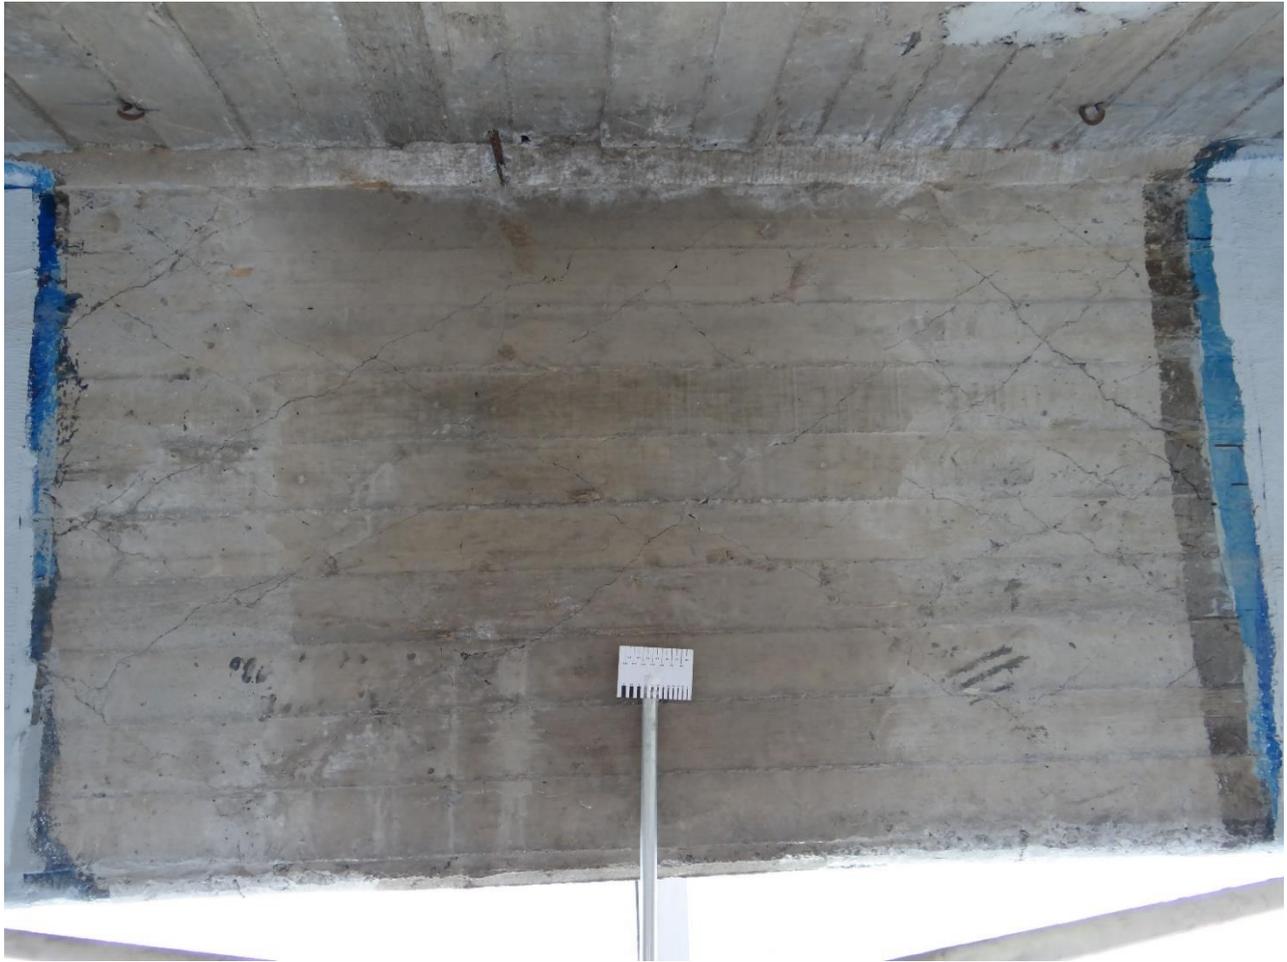
Figura 3 – Ejemplo de fotografía de una trabe N8T H 8-9 0.

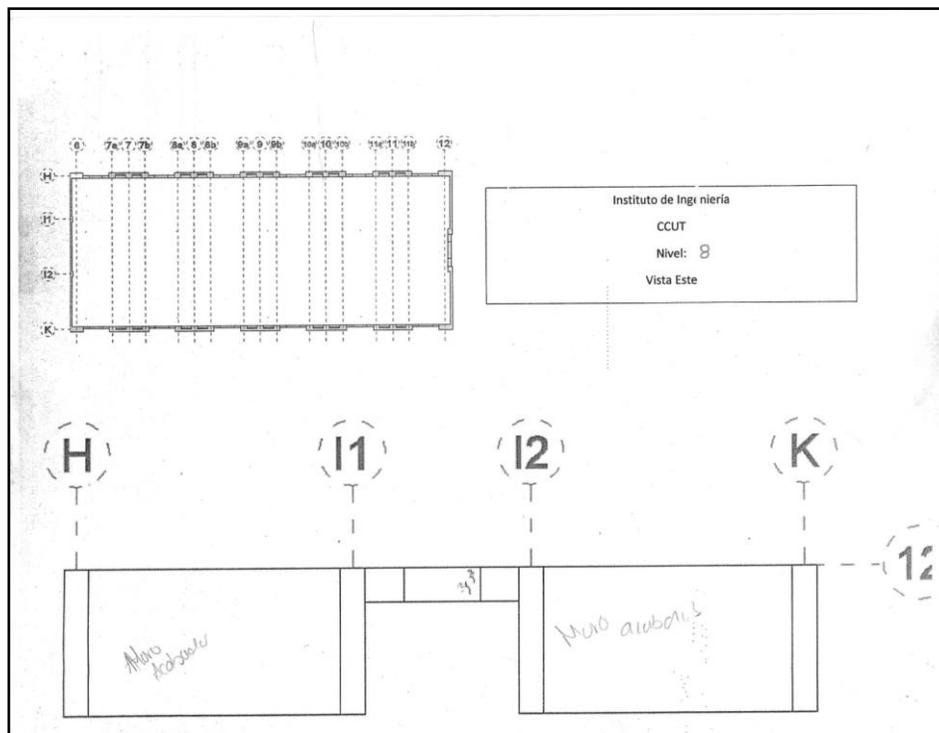
Figura 13 – Elevación con levantamiento de grietas en columnas, muros y trabes, sobre eje 12 entre eje E y K. En este se indica que los muros están cubiertos por un acabado.

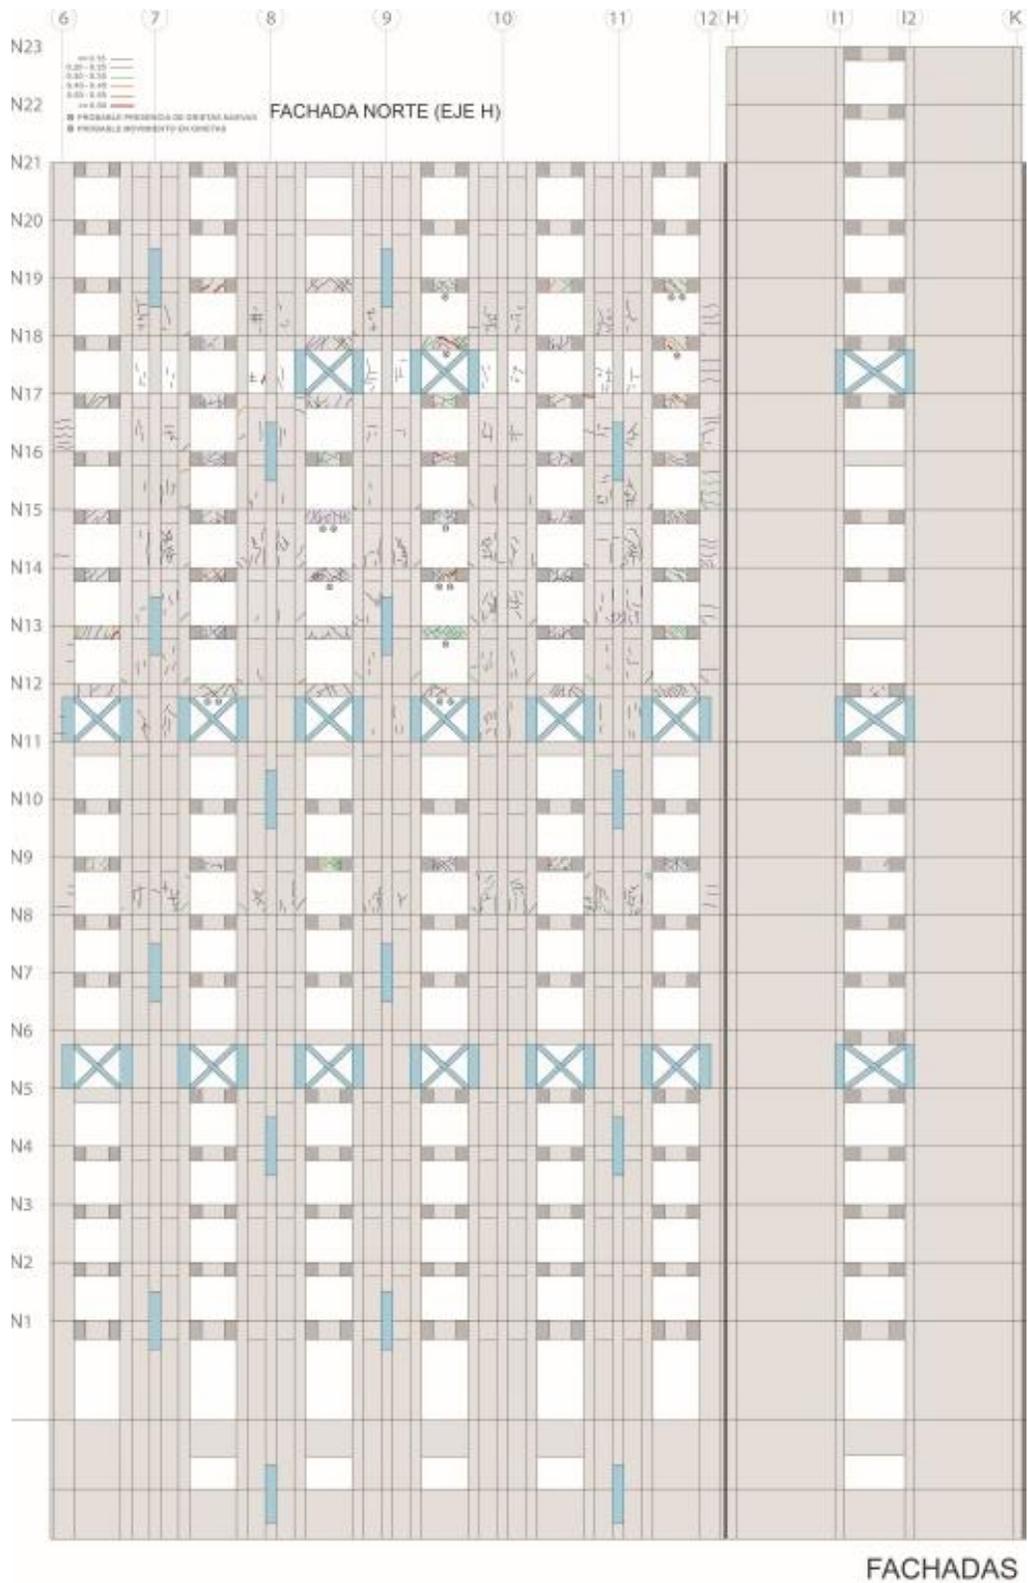
En las fachadas pueden observarse las grietas que presentan estos elementos y en diferentes colores dependiendo su espesor.

Figura 14a - Imagen con trazos de grietas creados con el proceso de vectorización.

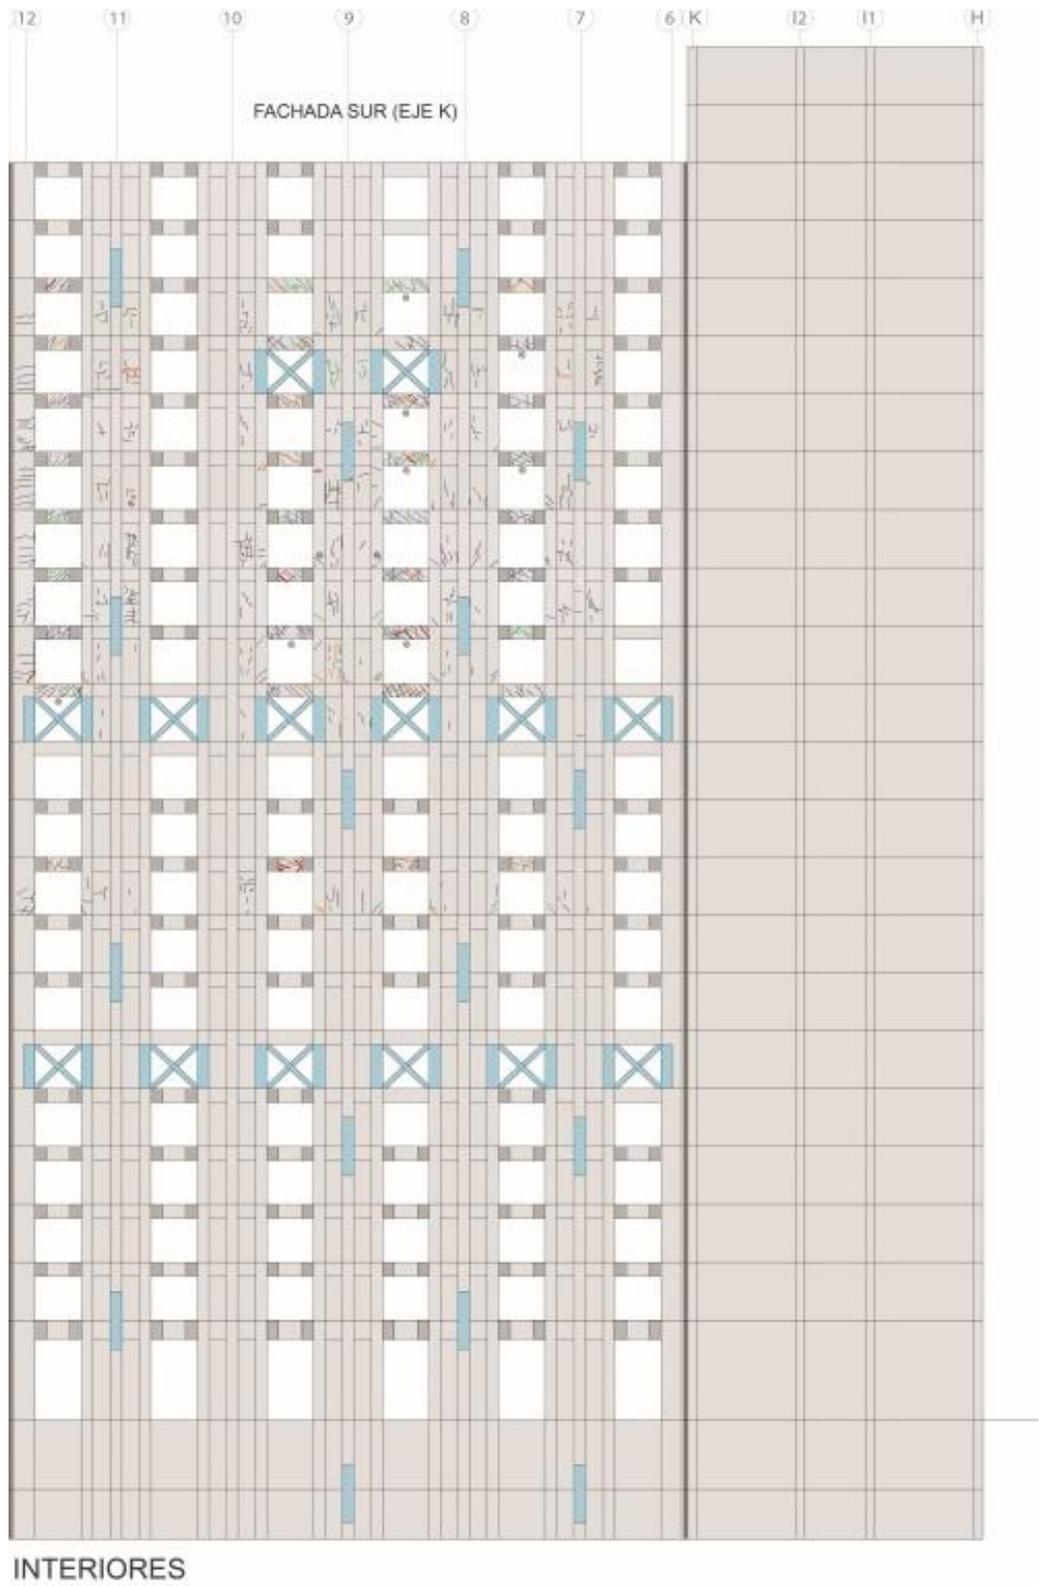
Figura 14b - Imagen con trazos de grietas creados con el proceso de vectorización.

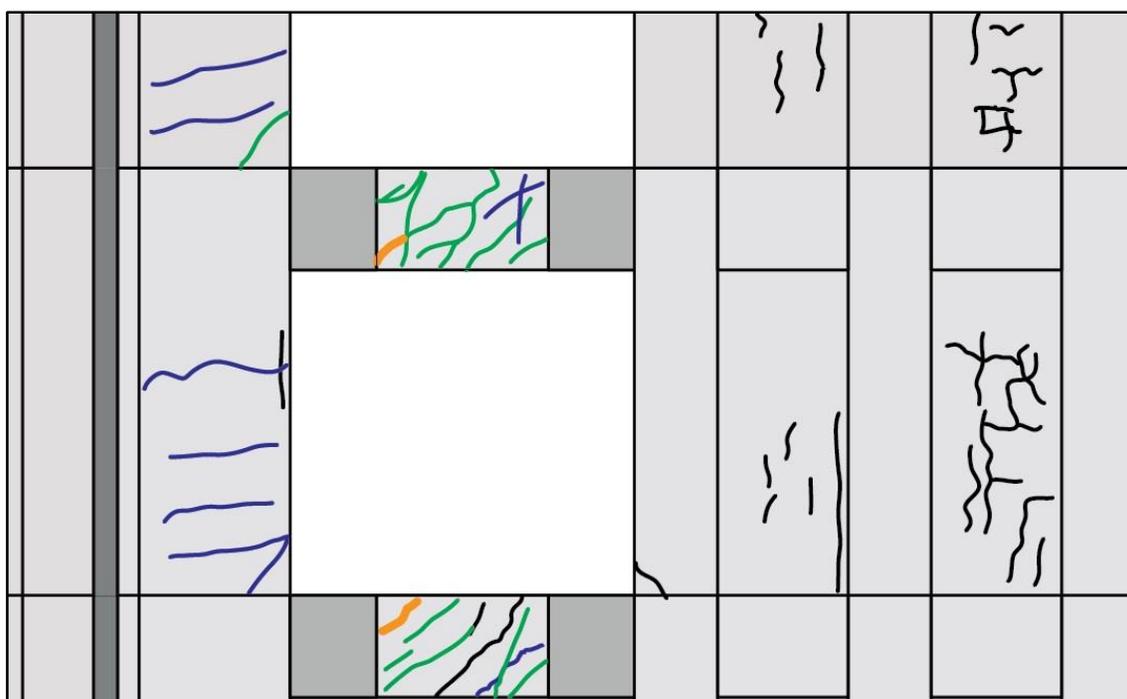
Figura 15 – Acercamiento de imagen con trazos de grietas creados con el proceso de vectorización (acercamiento de figura 14).
