UNIVERSIDAD NACIONAL AUTÓNOMA DE MÉXICO

**EVALUACIÓN ESTRUCTURAL Y
SUPERFICIAL DEL SUB-TRAMO DEL KM
26+000 AL KM 42+000, CARRIL DE
BAJA CUERPO A, DEL TRAMO
CARRETERO SAN LUIS POTOSÍ -
MATEHUALA**

TESINA

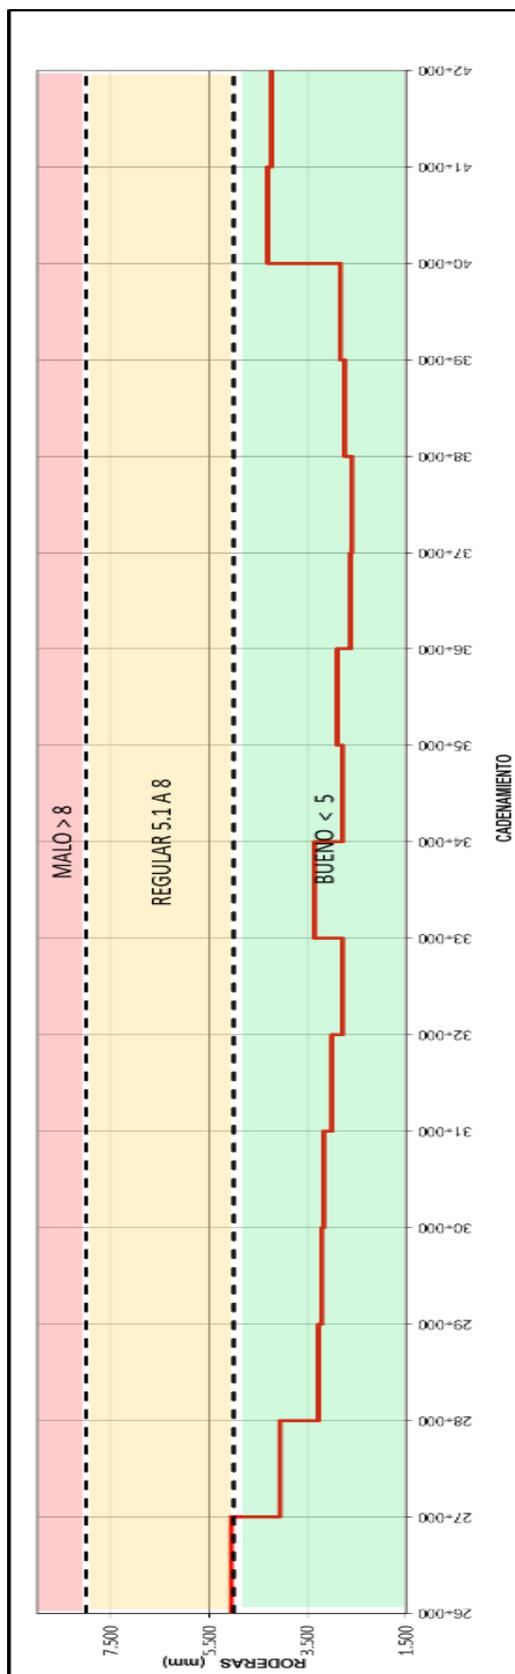
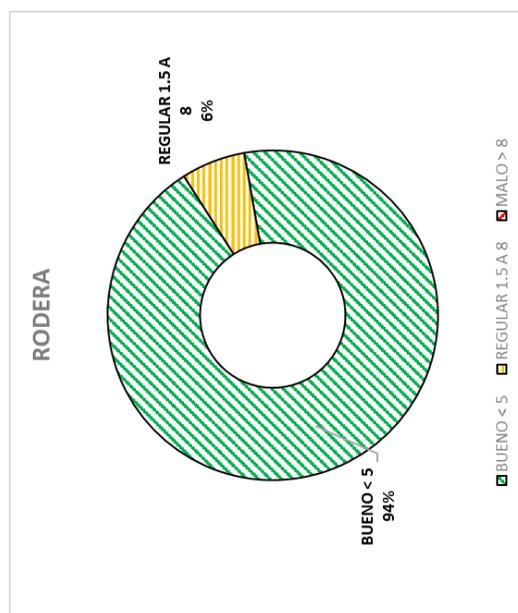
Profundidad de Roderas:
 Para los 16 km analizados solo el primer kilómetro no cumple las especificaciones (6%)

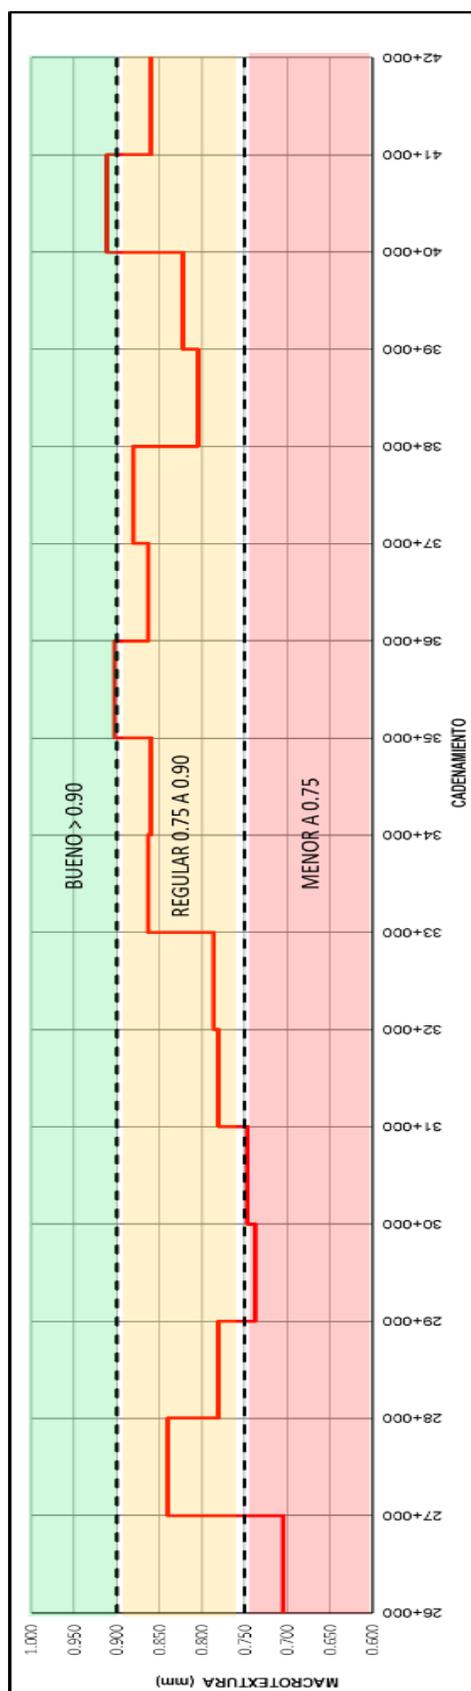
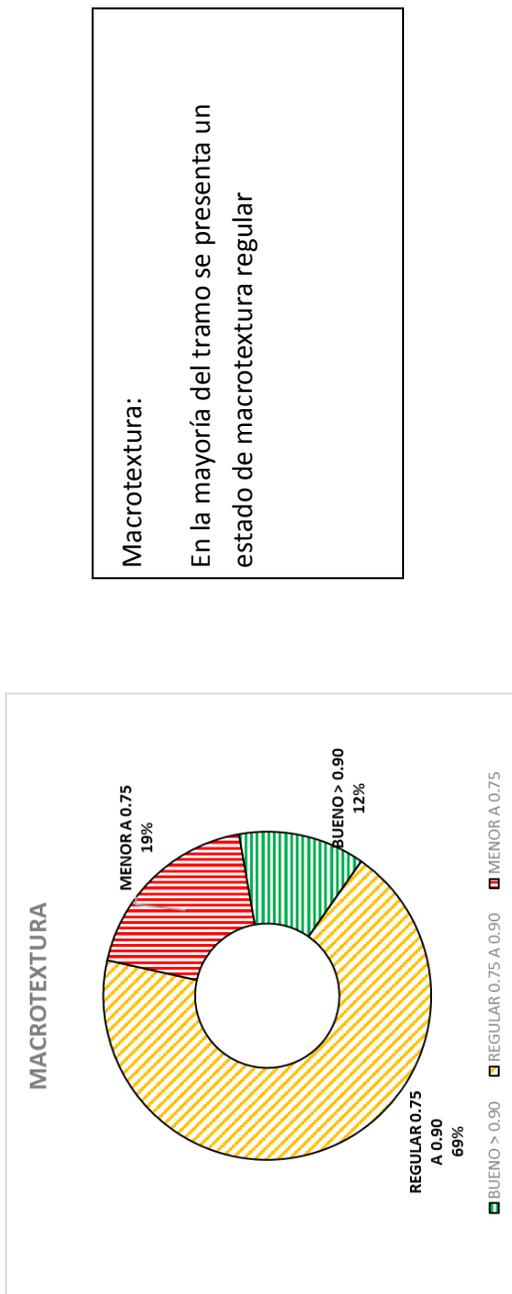
3.10.3 Macro-textura (MXT).

Macrotextura:
En la mayoría del tramo se presenta un estado de macrotextura regular

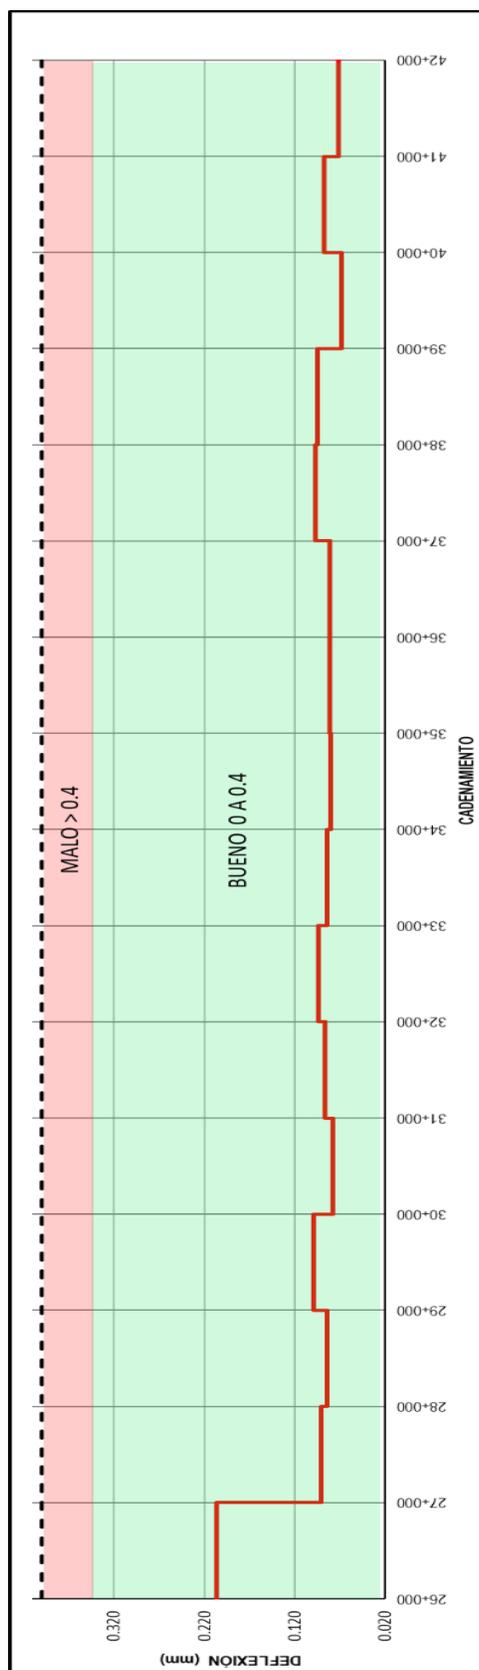
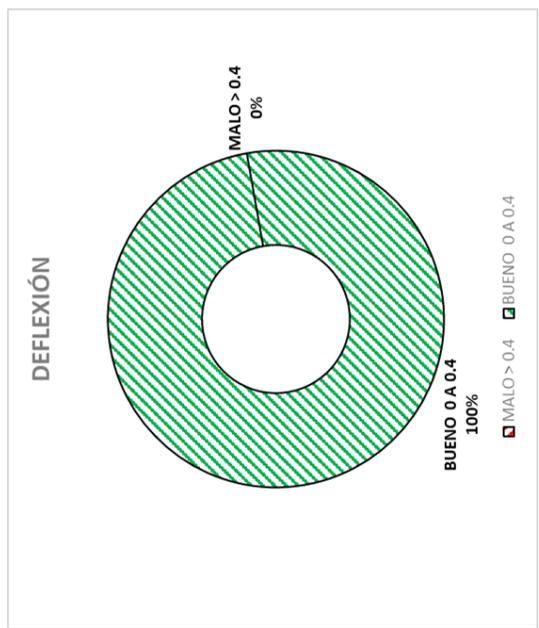
3.10.4 Deflexiones (d).

Deflexión:
 El 100% (16 km) cumple con la normatividad de la SCT lo que indica que el pavimento no tiene fallas estructurales y su capacidad de soporte es adecuada.

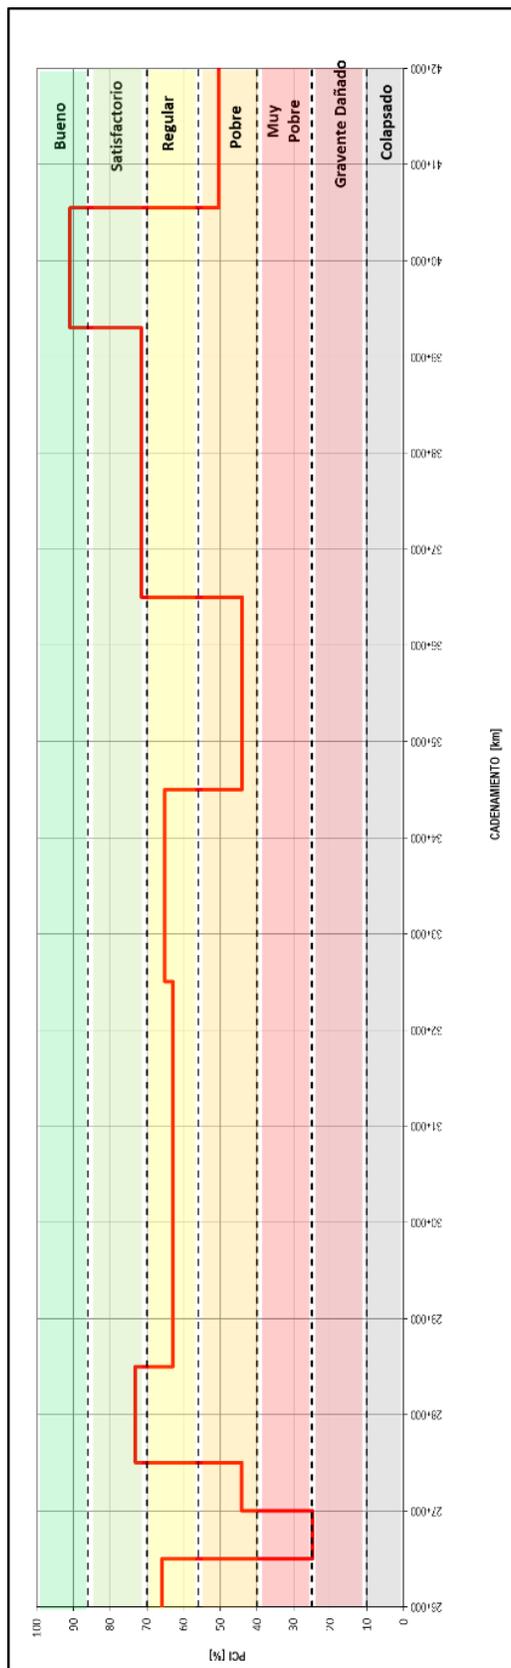
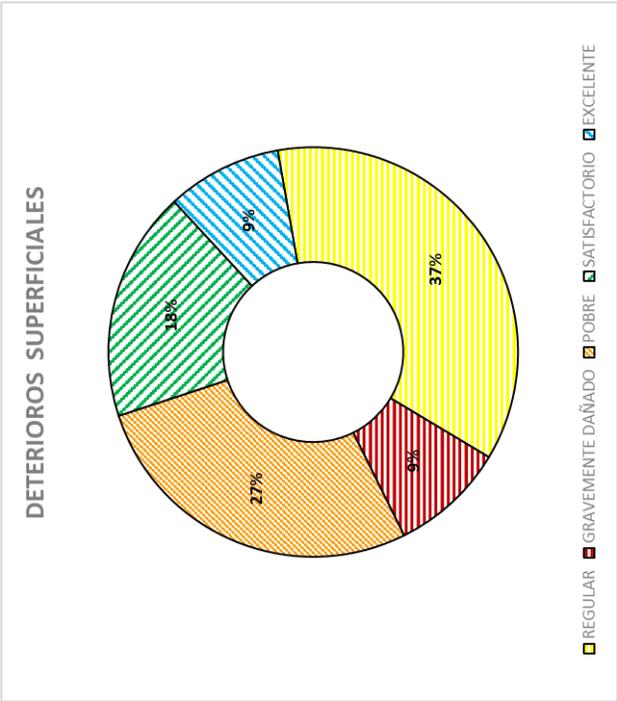
3.11.1 Resumen de Deterioros Superficiales

Deterioros Superficiales:
 La grafica muestra el PCI por tramos homogéneo, sin embargo, el cálculo del PCI de todo el tramo, que es el PCI ponderado con respecto a las áreas afectadas es de 62.31, el tramo de 16 km es REGULAR
