UNIVERSIDAD NACIONAL AUTÓNOMA DE MÉXICO

**RECOPIACIÓN, ANÁLISIS Y COMPARACION
DE DAÑOS EN LA CIUDAD DE MÉXICO DEBIDO
AL SISMO DEL 19 DE SEPTIEMBRE DE 2017
M7.1**

TESIS

Ciudad Universitaria, Cd. Mx., 2018

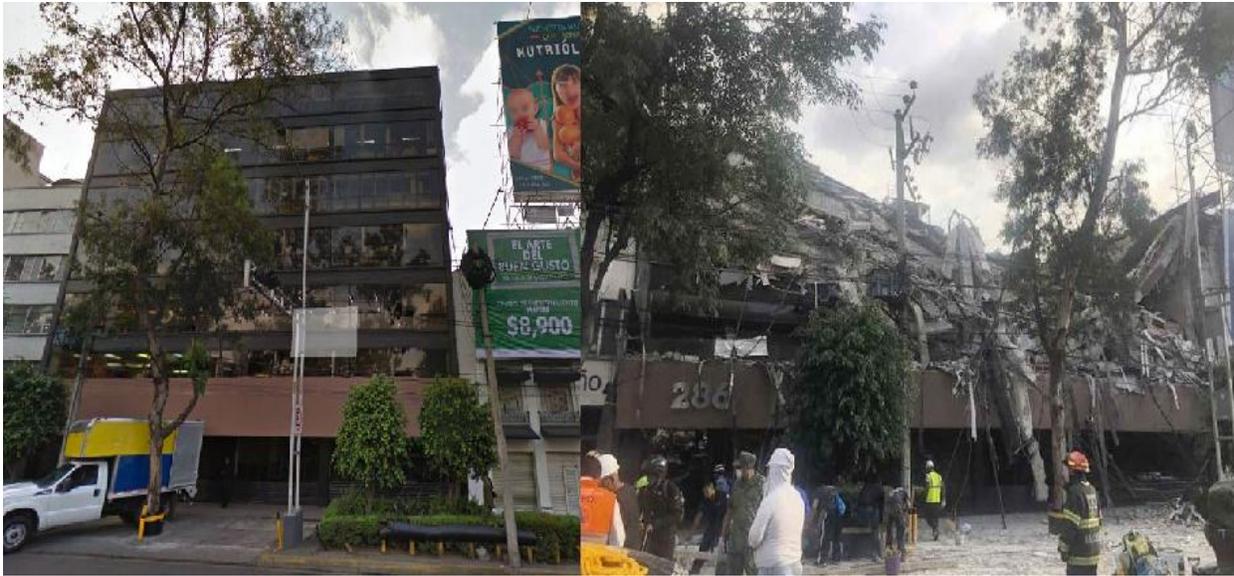
Figura 3.6 Edificio Álvaro obregón 286 antes y después del sismo de M7.1 del 19/09/2017 en la CDMX ([http:// bit.do/d3u65](http://bit.do/d3u65))

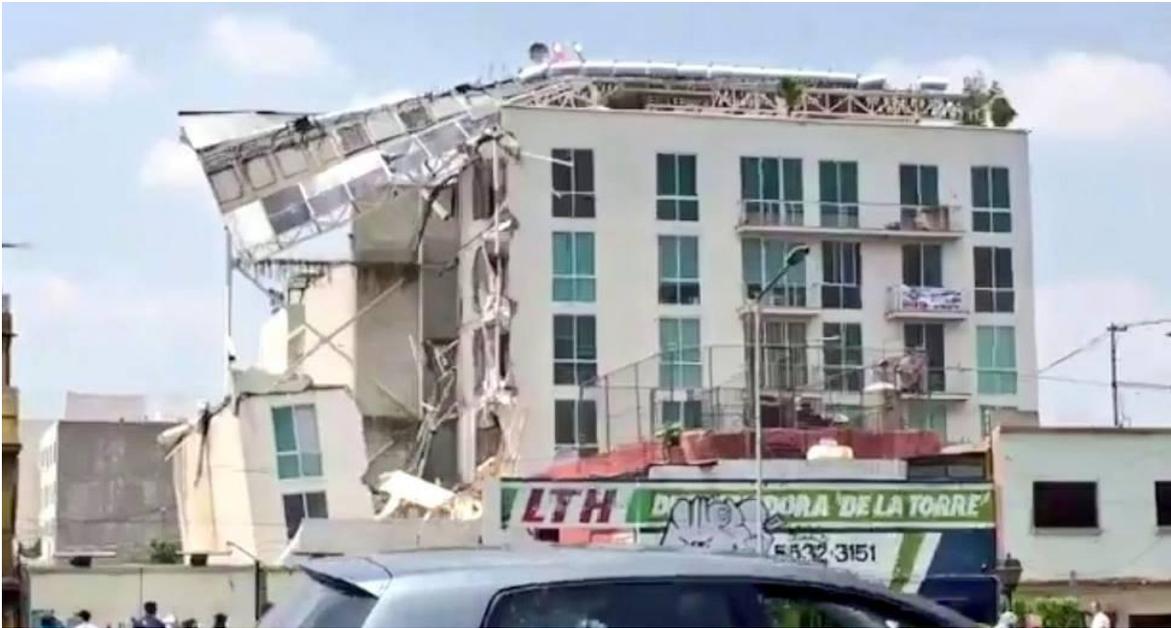
Figura 3.8 Edificio de uso vivienda de 6 pisos después del sismo (<http://bit.do/d3u65>).

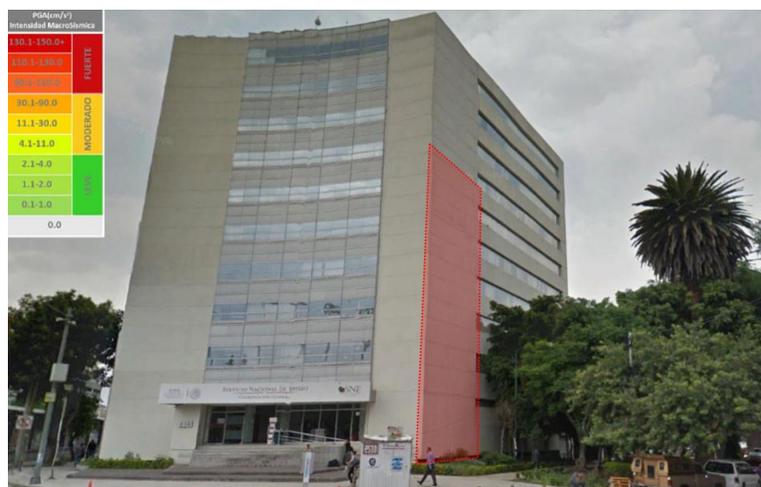
El edificio del Servicio Nacional de Empleo (SNE), ubicado en Avenida Cuauhtémoc No 614, Colonia Narvarte Poniente, en la Del. Benito Juárez, resultó con daños estructurales severos al fallar la fachada, la cual se desprendió de la edificación de 10 pisos durante el sismo de M7.1 en el lugar no hubo lesionados. En la figura 3.9 y 3.10 se puede observar el antes y después del edificio del Servicio Nacional de Empleo, en donde el fallo de la fachada se generó en ocho pisos dejando intacto los ultimo tres pisos del edificio. En la figura 3.9 se muestra el antes y después del sismo del 19/09/2017.

Figura 3.9 Falla de fachada edificio Servicio Nacional del Empleo 10 pisos CDMX (Dr. Miguel Ángel Jaimes Téllez 2017)

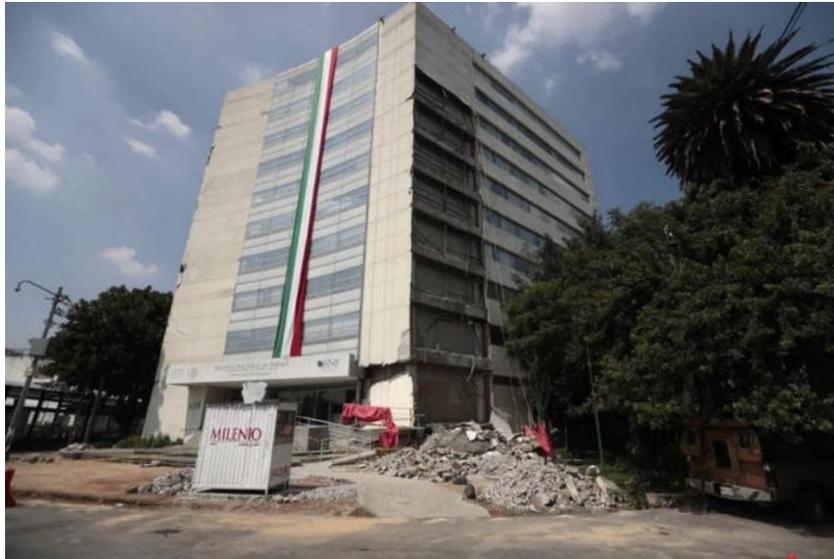
Figura 3.10 Falla de fachada edificio Servicio Nacional del Empleo 10 pisos CDMX (<http://bit.ly/2DKs7Qv>).

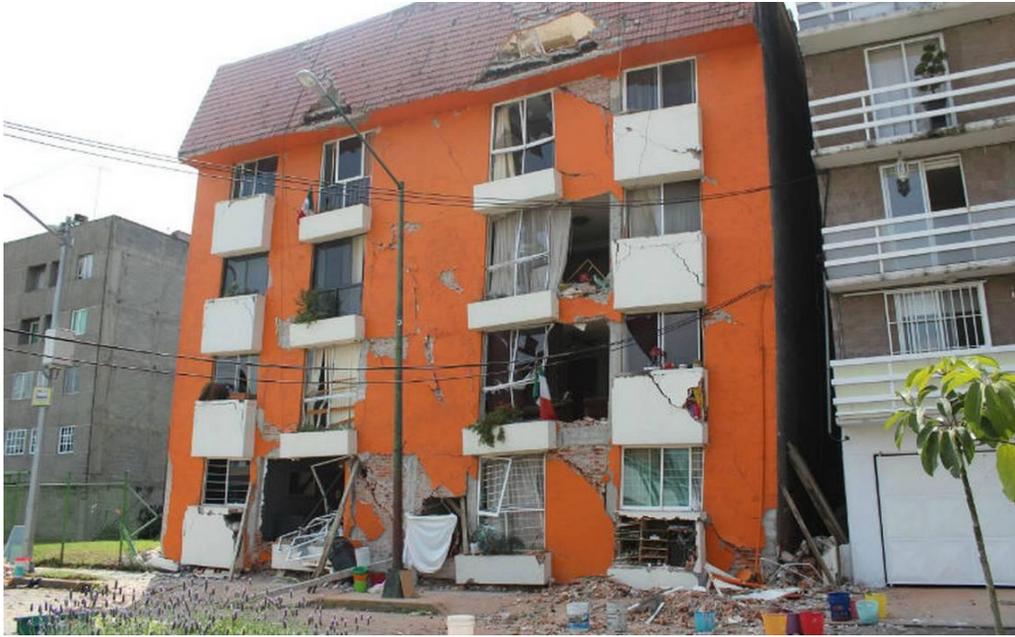
Figura 3.12 Colapso de las viviendas de 5 pisos en Paseos de las Galias y Av. Tláhuac después del sismo de M7.1. (<http://bit.do/d3u65>)

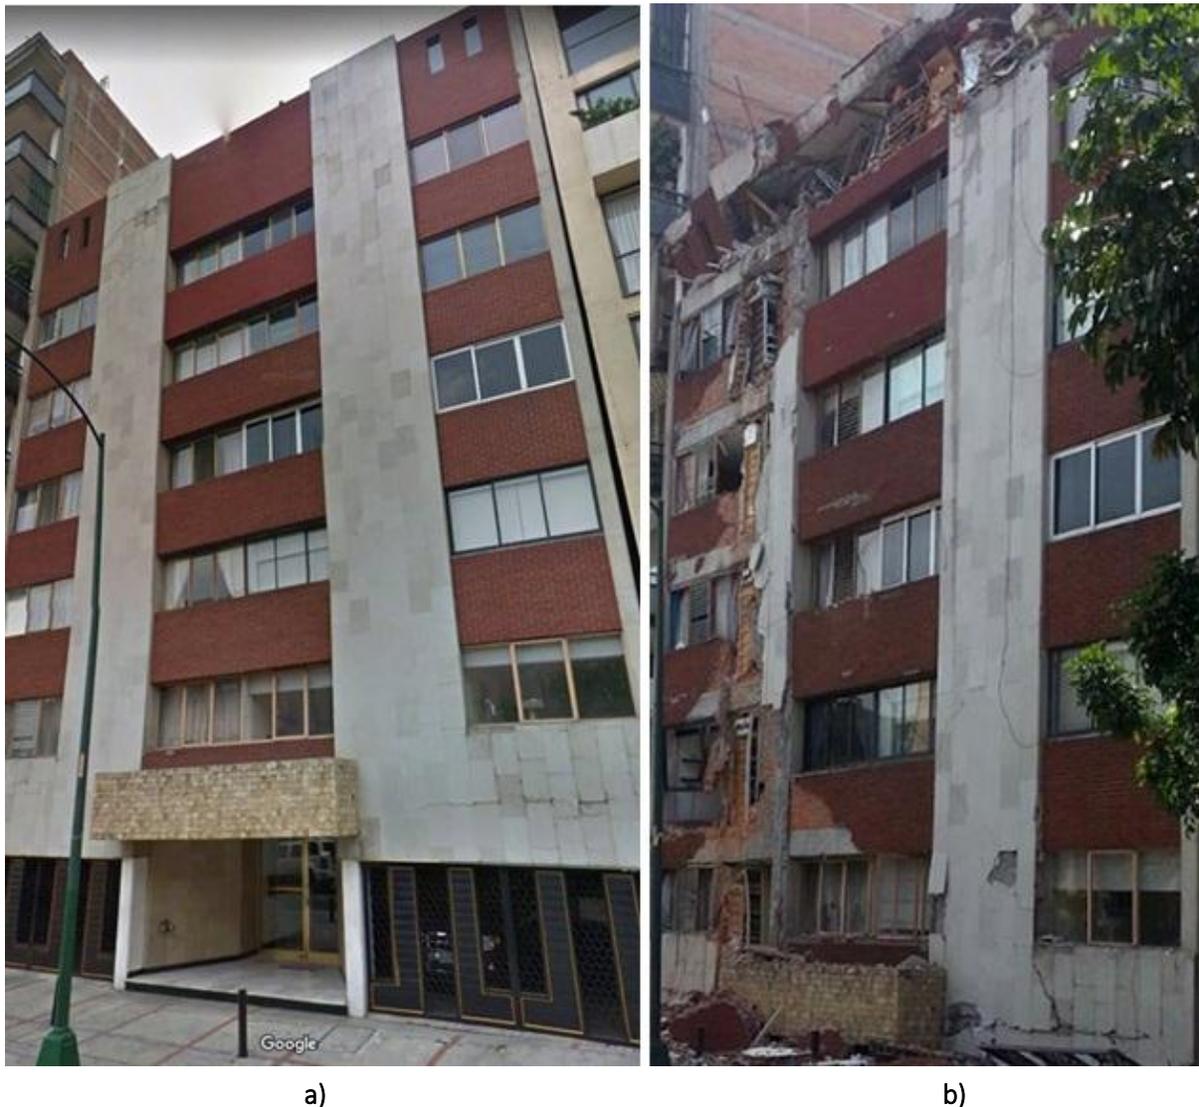
En la figura A.16 se presenta el edificio de uso departamental de 6 niveles ubicado en Patricio Sanz y Xola en la Colonia Del Valle, Del. Benito Juárez, antes y después de ocurrido el evento sísmico de M7.1; en la figura se puede observar que al colapso del edificio se debió a una planta baja débil quedando está completamente colapsada de bajo de los niveles restantes además se puede apreciar que los demás niveles quedaron en pie con daños menores comparados con los de la planta baja; tras el colapso del inmueble no se reportaron personas atrapadas ni víctimas.(información actualizada hasta el 5/10/2017, <http://bit.ly/2k7BjVz>).

Figura A. 16 Edificio en Patricio Sanz y Xola Brujas: a) antes del evento sísmico y b) después del evento sísmico de M7.1 (<http://bit.do/d3u65>)

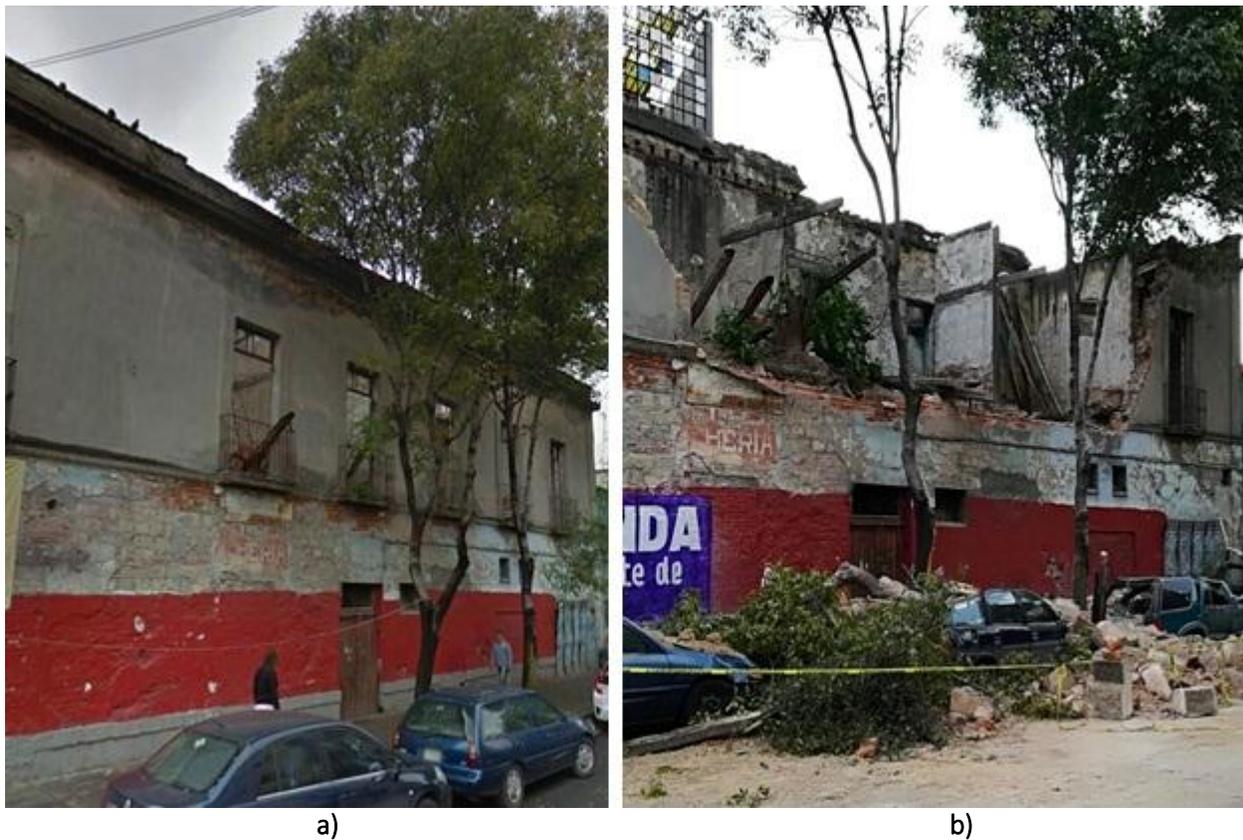
En la figura A.20 se presenta el edificio de uso vivienda de 3 niveles ubicado en Magnolia esq. Lerdo en la Colonia Guerrero, Del. Cuauhtémoc, antes y después de ocurrido el evento sísmico de M7.1; en la figura se puede observar el colapso de los niveles superiores de la estructura la cual se encontraba en obra negra antes del sismo, se aprecia que la parte afectada de la estructura corresponde a los muros de mampostería ubicados a un lado de la carretera, en el lugar solo quedaron escombros los cuales ocasionaron daños a los automóviles estacionados en la zona; en el lugar no se reportaron víctimas.

Figura A. 20 Edificio en Magnolia esq. Lerdo: a) antes del evento sísmico y b) después del evento sísmico de M7.1 (<http://bit.do/d3u65>)

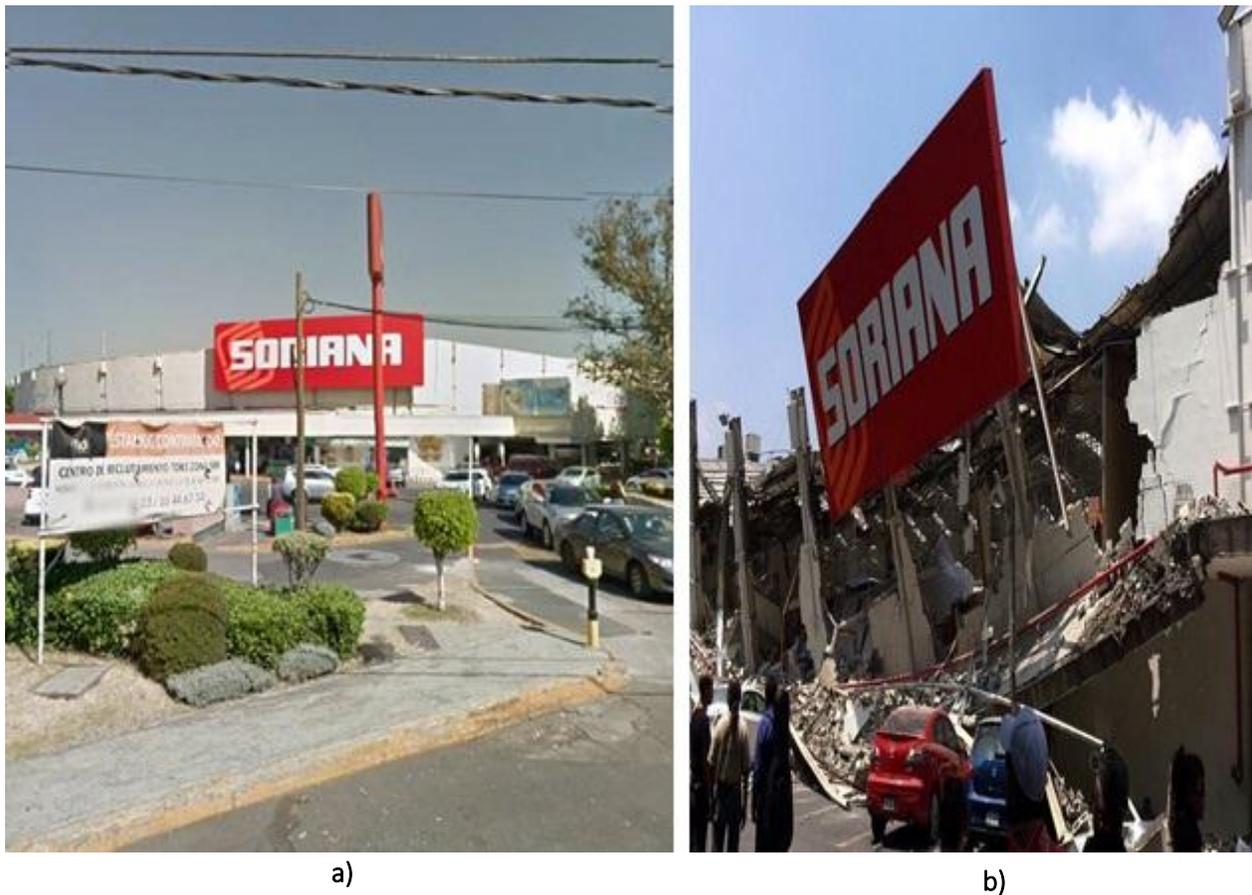
En la figura A.22 se presenta el edificio de uso comercial de 1 niveles ubicado en Calzada de Tlalpan No. 2050 en la Colonia Campestre Churubusco, Del. Coyoacán, antes y después de ocurrido el evento sísmico de M7.1, se puede observar que en el centro comercial soriana solo colapso la parte de enfrente en donde se ubica la entrada, en la figura A.22 se puede apreciar el desplome de una parte de la losa y la mampostería, que conformaba parte del voladizo del centro comercial. Se reportaron solamente ocho automóviles dañados a causa de colapso y no se reportaron lesionados ni pérdidas humanas en el lugar. (actualización de datos hasta el 22/09/2017, <http://bit.ly/2FDOPJA>)

Figura A. 22 Edificio en Calzada de Taxqueña: a) antes del evento sísmico y b) después del evento sísmico de M7.1 (<http://bit.do/d3u65>)

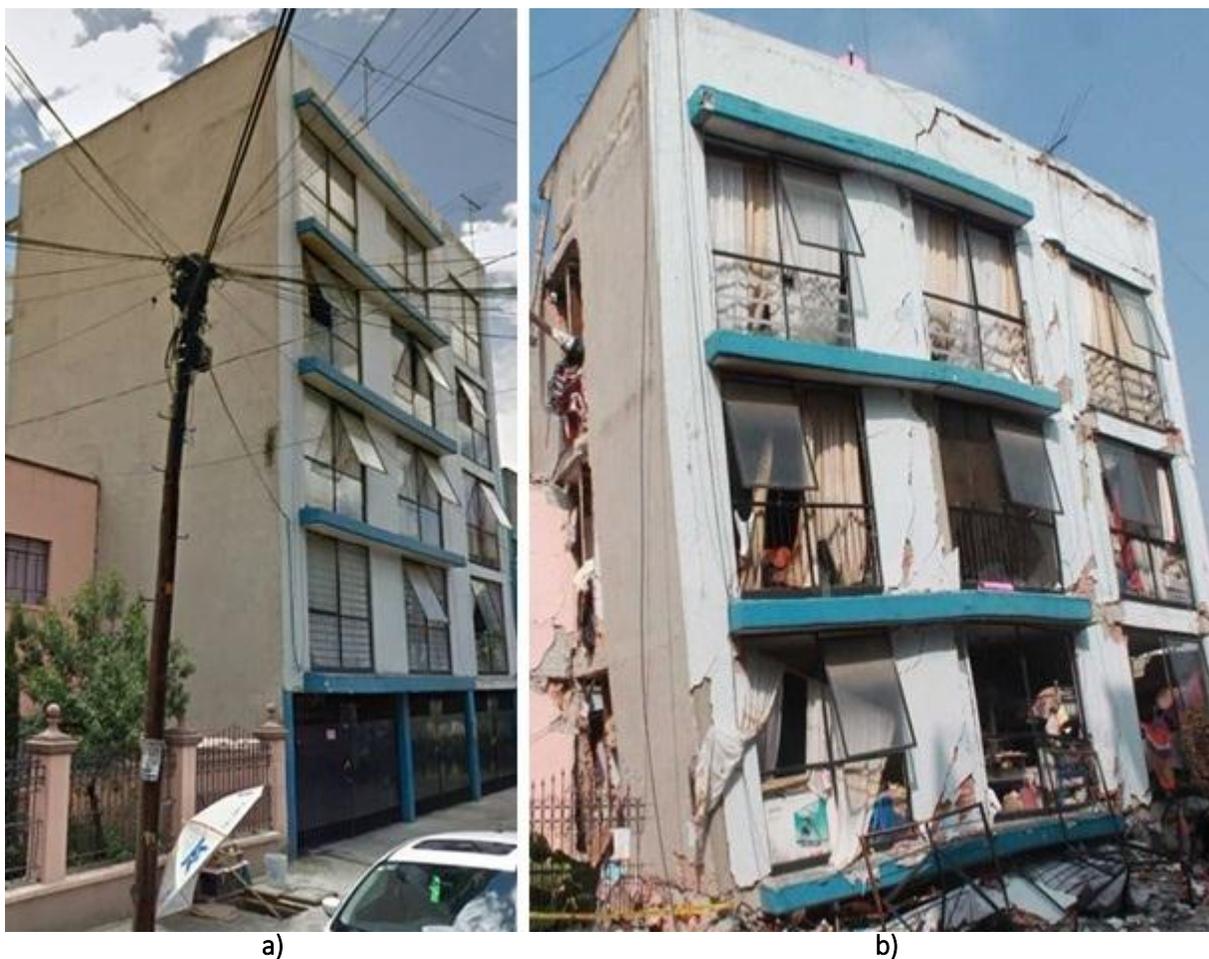
En la figura A.24 se presenta el edificio de uso Departamental de 5 niveles ubicado en Saratoga No. 714 en la Colonia Portales Norte, Del. Benito Juárez, antes y después de ocurrido el evento sísmico de M7.1; del edificio de 5 niveles solo quedaron en pie tres de los niveles superiores después del sismo del 19/09/2017 quedando completamente enterrados los dos primeros niveles, en la figura A.24 se puede observar los daños ocasionados tras el sismo quedando completamente en ruinas la edificación y con peligro de colapso, se reportó una persona sin vida bajo sus escombros de acuerdo con la Procuraduría capitalina y del Instituto de Ciencias Forenses de la Ciudad (cifras actualizadas hasta 5/10/2017 <http://bit.ly/2HP8B3M>).

Figura A. 24 Edificio en Saratoga No. 714: a) antes del evento sísmico y b) después del evento sísmico de M7.1 (<http://bit.do/d3u65>)

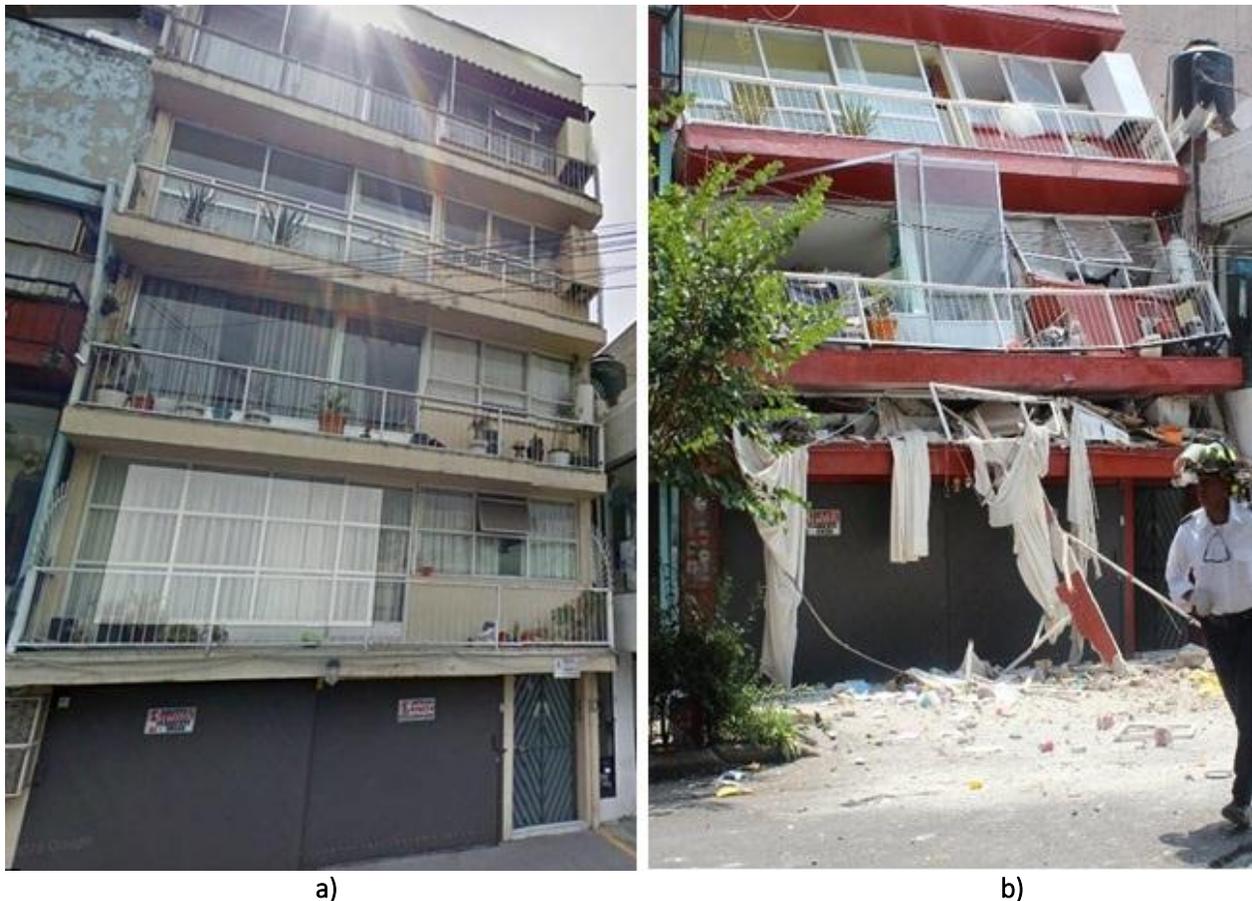
En la figura A.28 se presenta el edificio de uso departamental de 5 niveles ubicado en Coahuila No. 8 en la Colonia Roma Norte, Del. Cuauhtémoc, antes y después de ocurrido el evento sísmico de M7.1; en la figura se puede observar el colapso total del segundo nivel de la estructura mientras que los niveles superiores quedaron inclinados hacia la parte de atrás y la planta baja quedando en pie. Tras el colapso del inmueble no se reportaron víctimas ni lesionados.

Figura A. 28 Edificio en Coahuila No. 8: a) antes del evento sísmico y b) después del evento sísmico de M7.1
(<http://bit.do/d3u65>)

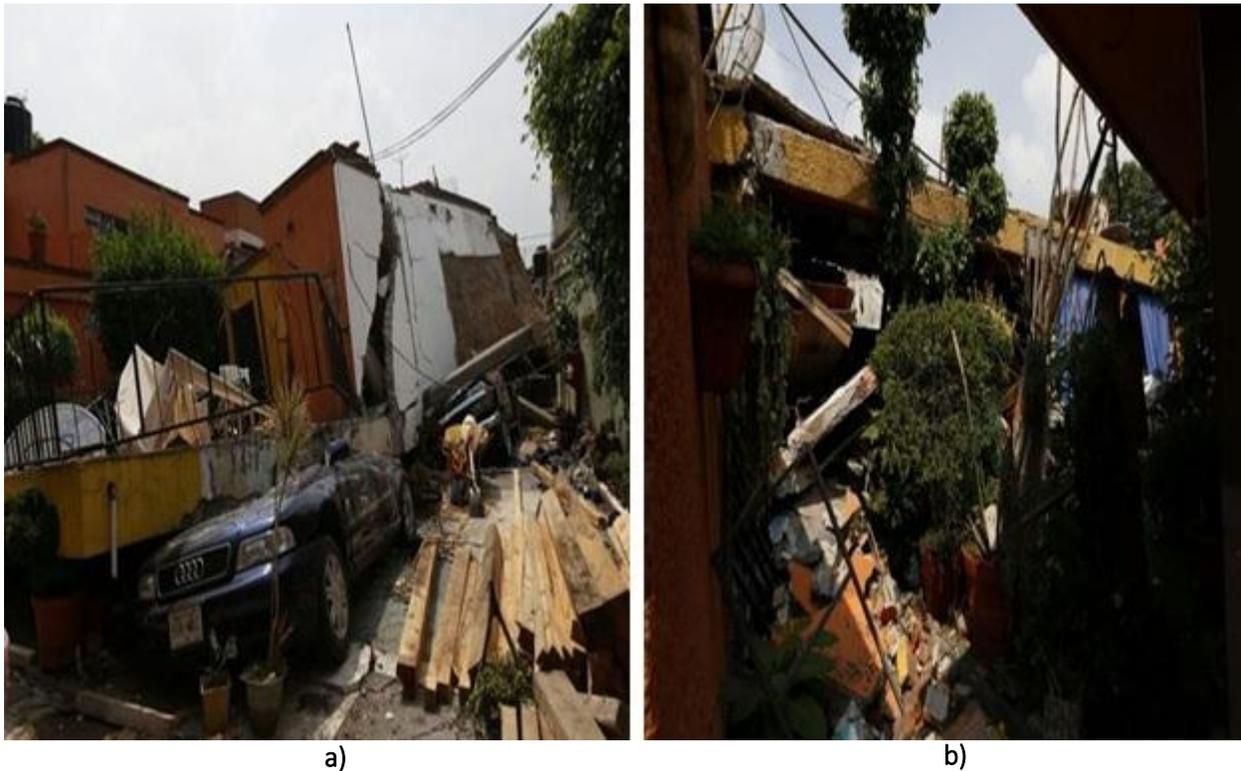
Figura A. 38 Edificio en Av. México Poniente No. 6, a) y b) los daños después del evento sísmico de M7.1 (<http://bit.ly/2nblQ3U>)

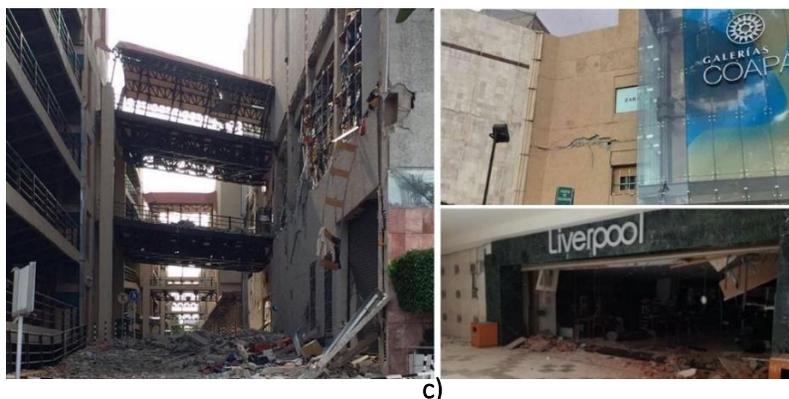
Figura B.3c Daños generados en la zona de Coapa después del evento sísmico de M7.2 (<http://bit.ly/2F19ft5>)
