UNIVERSIDAD NACIONAL AUTÓNOMA DE MÉXICO

FACULTAD DE INGENIERÍA

**Análisis del comportamiento de
escuelas de concreto en los sismos de
septiembre de 2017**

TESIS

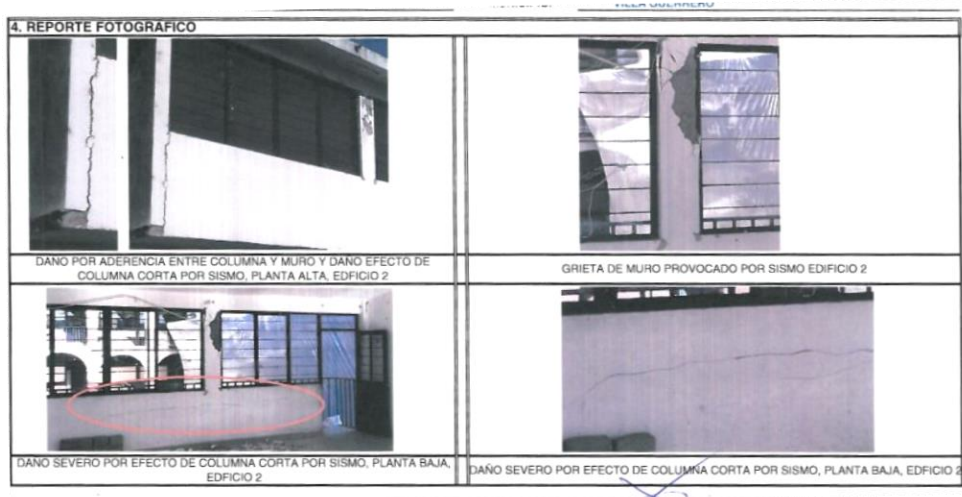
Muros - Existe diferencia entre la altura de muro de ventanas y la colocación de la cancelería, lo que puede poner en riesgo el comportamiento de la estructura. Otra diferencia es la deficiencia en el desligue o separación de los muros no estructurales como lo señalan los planos de los prototipos y lo que se construyó (fig. 3.3).

Figura 3.3 - Daños por la deficiencia en el desligue de muros no estructurales.

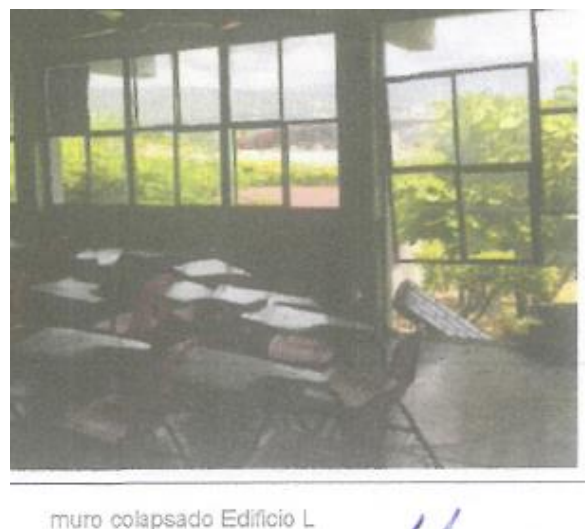
Falla fuera de plano- Otro tipo de falla asociado al conjunto de muros no estructurales que se observó, fue el asociado con la inestabilidad fuera de plano en los muros de mampostería (fig. 3.26). Este tipo de falla se produce por la falta de confinamiento que presentan estos.

Figura 3.26 - Fallas fuera de plano de muros de relleno y divisorios.
