**Estudio de caracterización geológico-geotécnica  
de un corte sobre la autopista Durango-  
Mazatlán, Estado de Durango**

**INFORME DE ACTIVIDADES PROFESIONALES**

Estudio de caracterización geológico-geotécnico de un corte sobre la autopista Durango-Mazatlán,  
Estado de Durango.

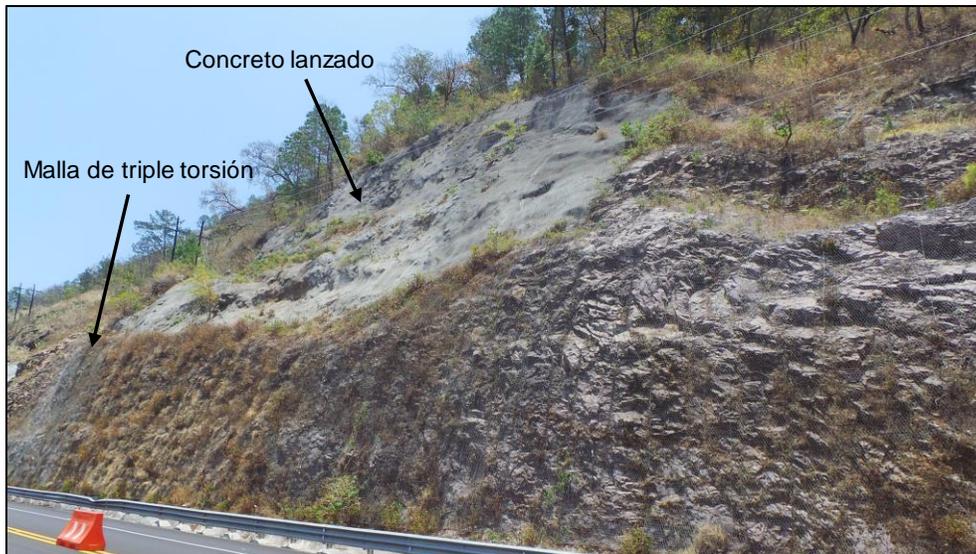
Los taludes del corte 144+000 tienen algunos tratamientos previos en algunos sectores, como malla de triple torsión entre los km 144+020 y 144+120 aproximadamente; igualmente en este sector existe un recubrimiento de concreto lanzado, que cubre una menor superficie que la malla, como se observa en la Fotografía 1.2.

*Fotografía 1.2. Porción del corte, entre los km 144+020 y 144+120; destaca la zona de concreto lanzado y malla de triple torsión.*

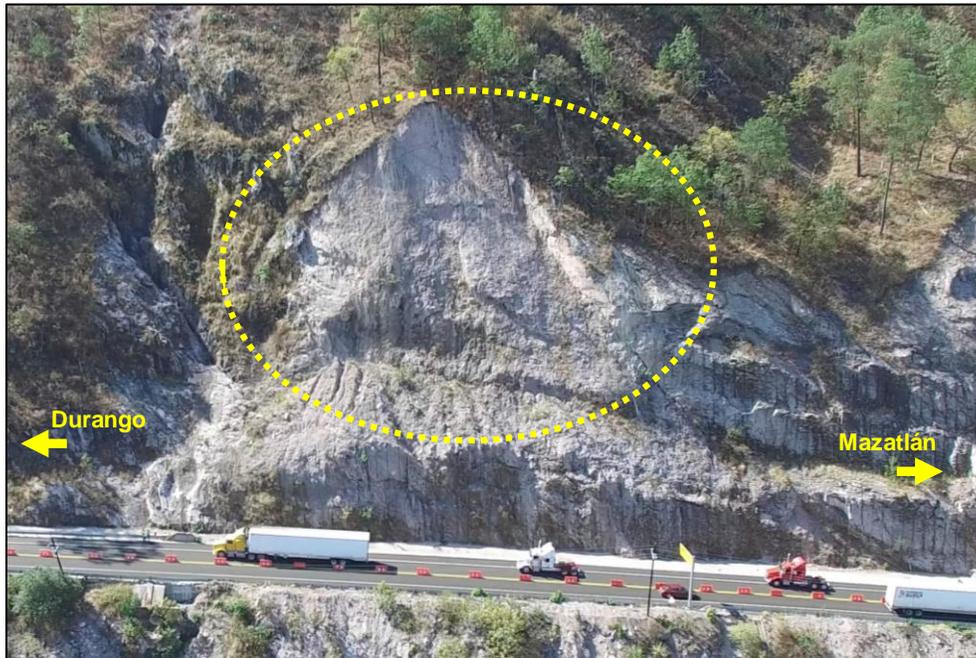
Otro sector con malla de triple torsión se sitúa entre los cadenamientos 144+420 a 144+500. Sin embargo, parte de la malla se encuentra rota y desprendida de la cara del talud, probablemente por algún desprendimiento de roca anterior. Cabe señalar que esta malla sólo cubre una banda de 30 m desde el hombro del talud (Fotografía 1.3).

*Fotografía 1.3. Zona del corte con presencia de malla de triple torsión (círculo amarillo); la malla está rota y desprendida de la parte inferior*

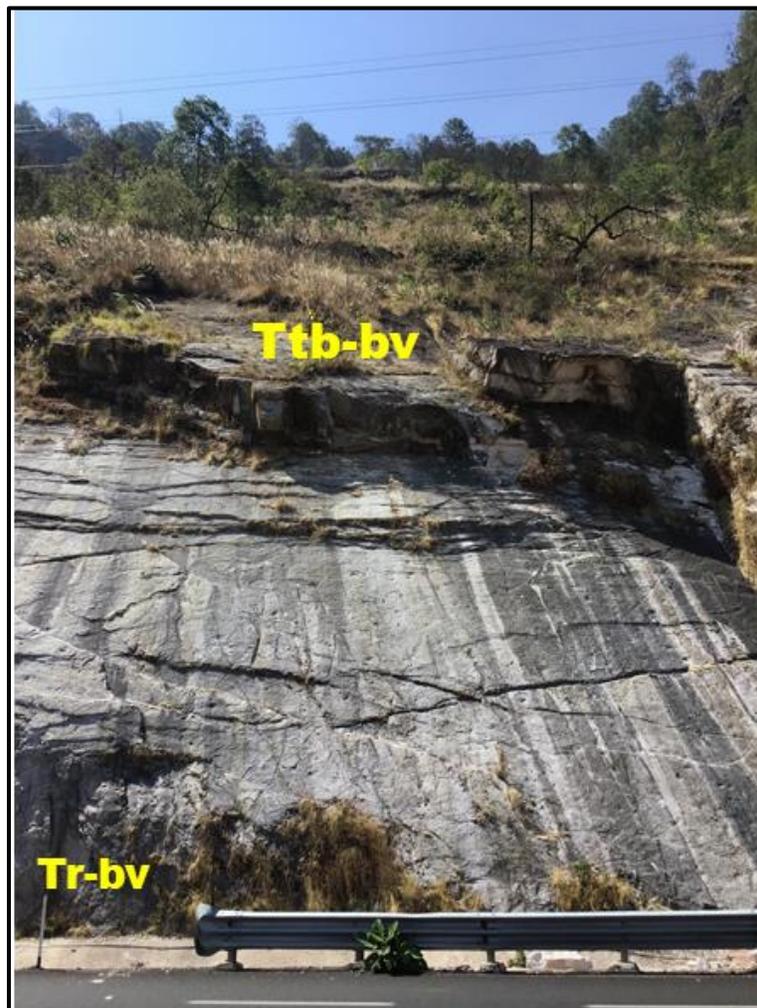
*Fotografía 4.4. Detalle de los pseudoestratos en que se presentan las tobas y brechas riolíticas, Se observa el plano sobre el que hubo un deslizamiento*

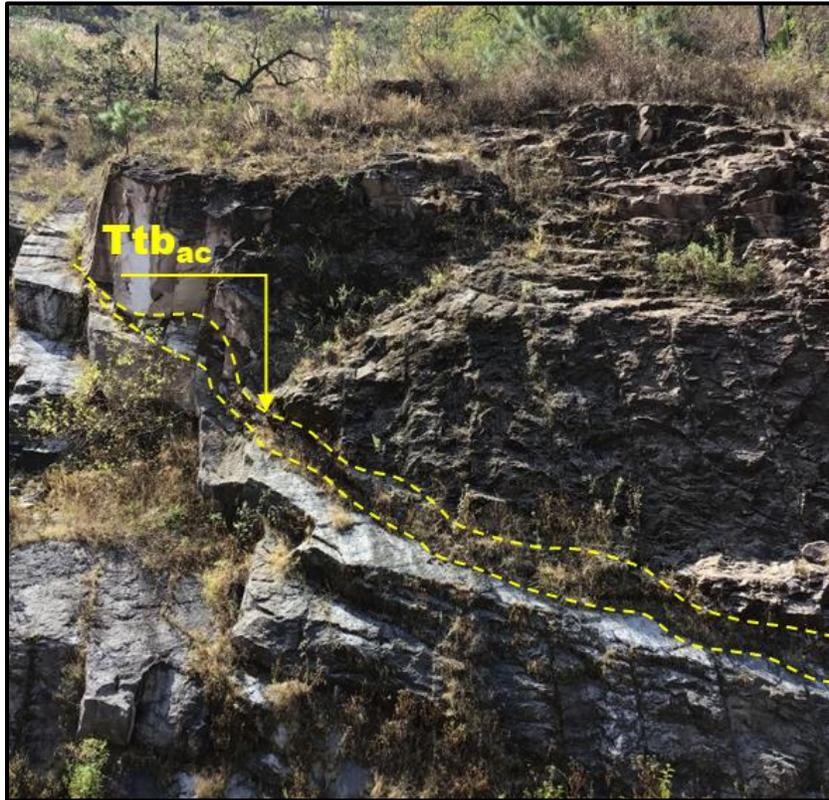
Fotografía 4.7. Estrato de toba arcillosa en las inmediaciones del Km 144+020, se observa limitado por líneas amarillas segmentadas

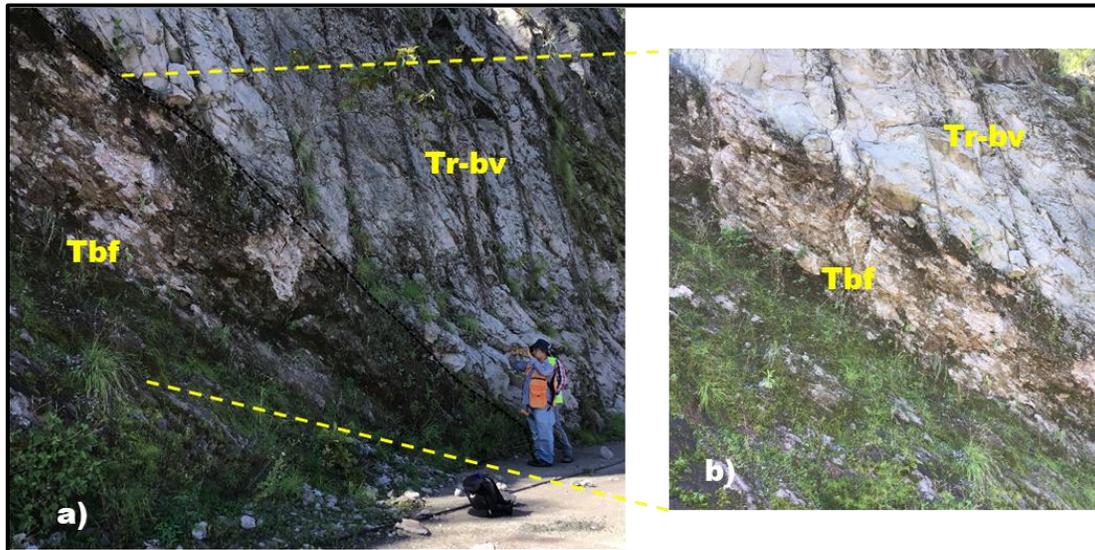
Se compone de fragmentos de riolitas y brechas riolíticas, triturados, con diámetros que usualmente no sobrepasan los 5 cm. Los fragmentos están inmersos en una matriz de arcilla con arena. En general se aprecia como un material de color amarillo muy claro con tonos rojo pálido (Fotografía 4.9). Los materiales están extremadamente alterados y su consistencia es muy baja a nula.

Fotografía 4.9. a) Vista de la brecha de falla alrededor del Km 144+490.

b) Detalle de la brecha de falla

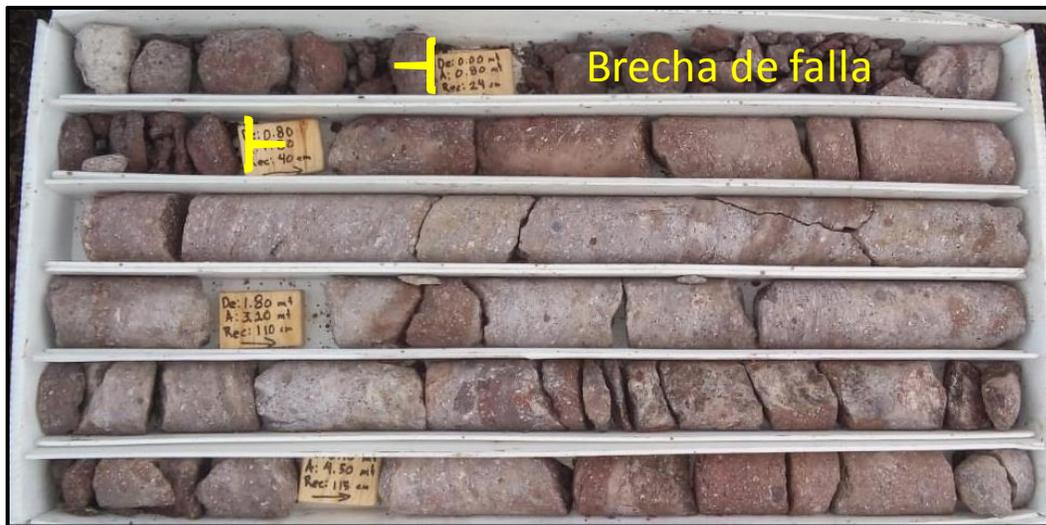
Fotografía 4.10. Muestra de roca obtenida en el sondeo C4-S-06. Es notable que en los primeros tramos la roca está muy fracturada y el material más fino fue lavado durante la perforación

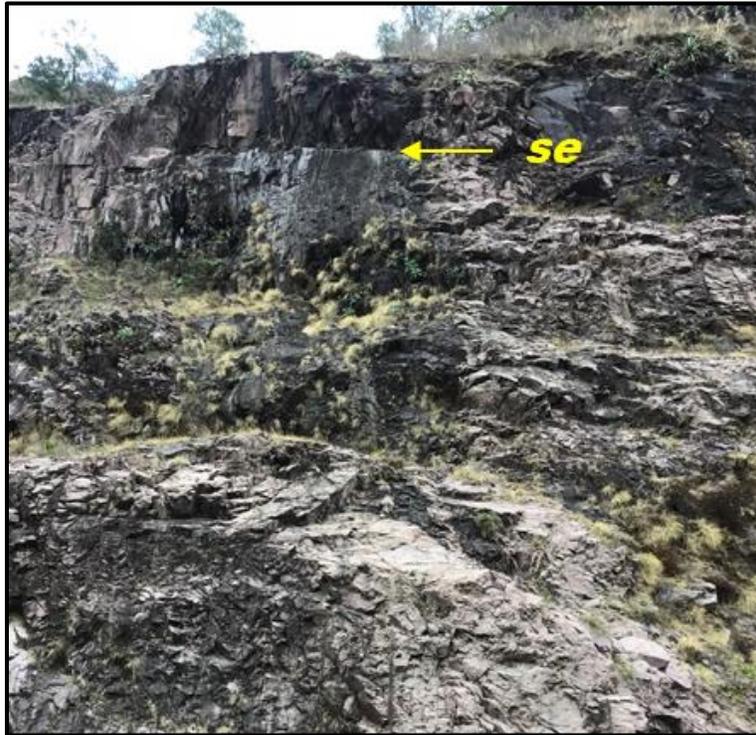
Estas discontinuidades fueron enlistadas según la frecuencia y relevancia sobre el talud. De tal forma que la pseudoestratificación (se) es la más relevante para el corte; pues es la discontinuidad que más afecta al macizo rocoso, además de ser una discontinuidad muy desfavorable dada la situación de infiltración de agua que presenta (Fotografía 4.15).

Fotografía 4.15. Humedad en el frente del talud; evidencia de flujo de agua por discontinuidad *se*-(*fr1*)

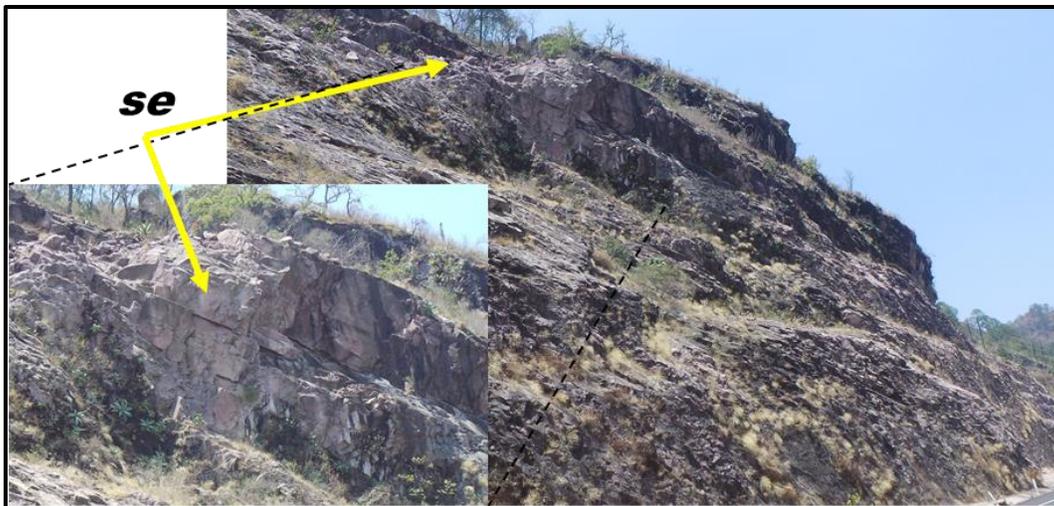
Fotografía 4.16. Vista lateral de la pseudoestratificación (*se*); se aprecia la orientación desfavorable hacia la vialidad

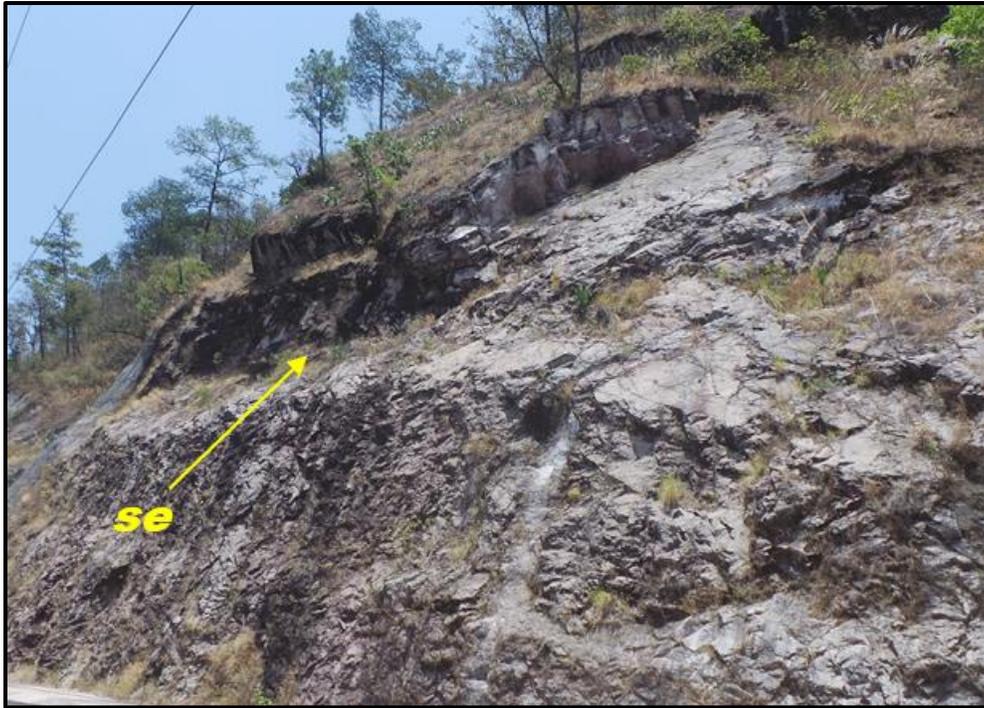
*Fotografía 4.17. Zona donde se aprecia el hueco o cárcava que quedó por un caído*

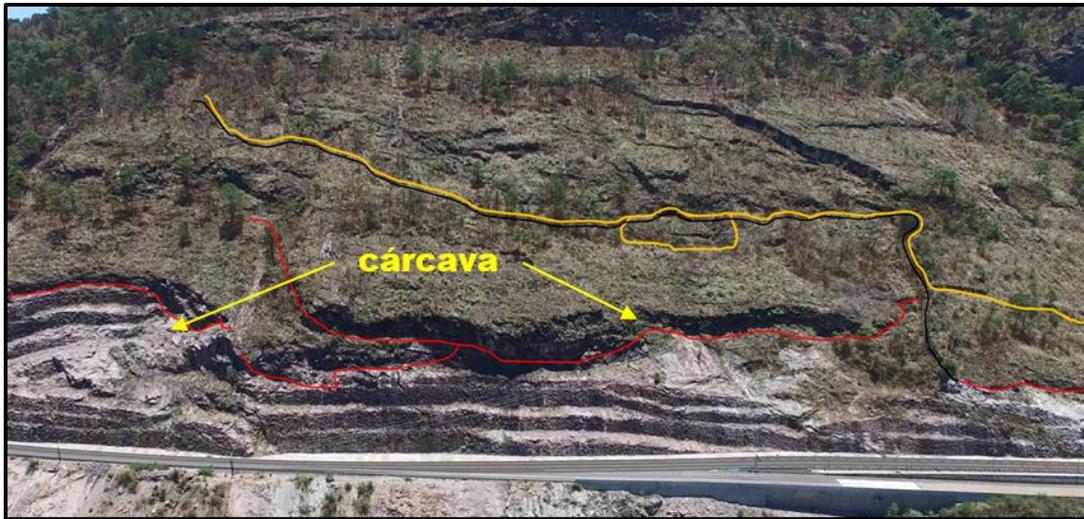
Fotografía 4.18. Panorámica de los escarpes en la parte alta de la ladera; se aprecian cárcavas de antiguos deslizamientos

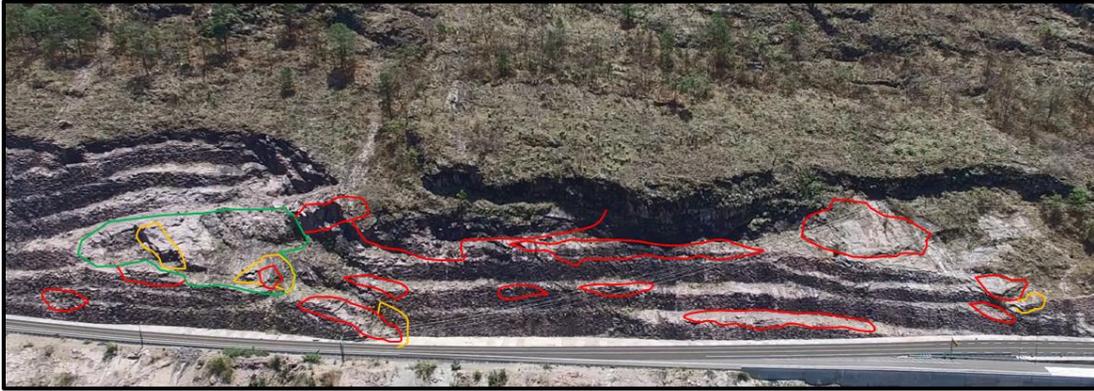
*Fotografía 4.19. Panorámica que muestra la diversidad de elementos inestables en el corte en la porción noreste*

De manera particular, debe prestarse atención a las zonas altas de la ladera, especialmente la que muestra la Fotografía 4.19; ya que en esta porción del corte hay varios indicios de deslizamientos previos, así como de infiltración de agua a través de la pseudoestratificación.

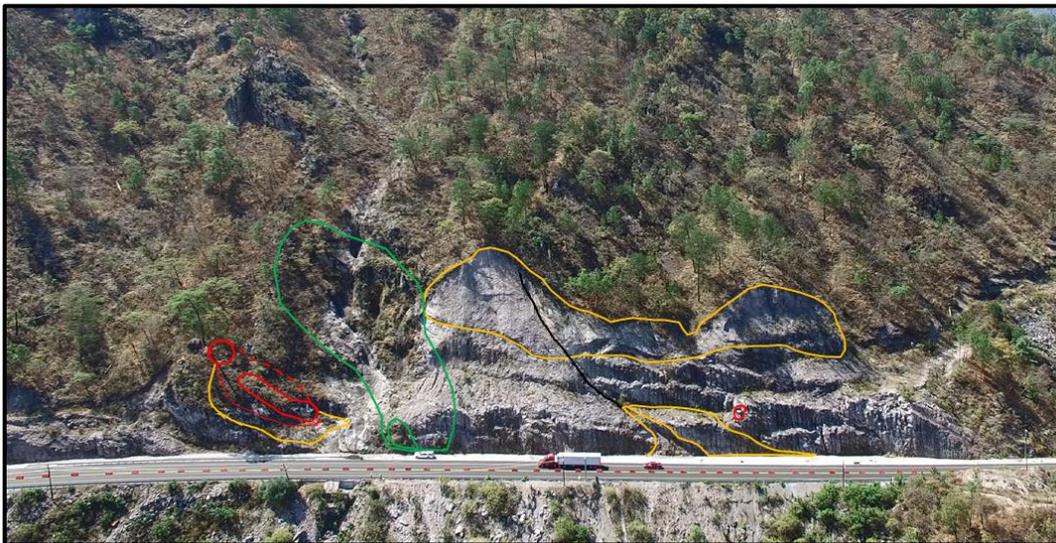
*Fotografía 4.20. Panorámica que ilustra los elementos inestables en el corte hacia el extremo suroeste*

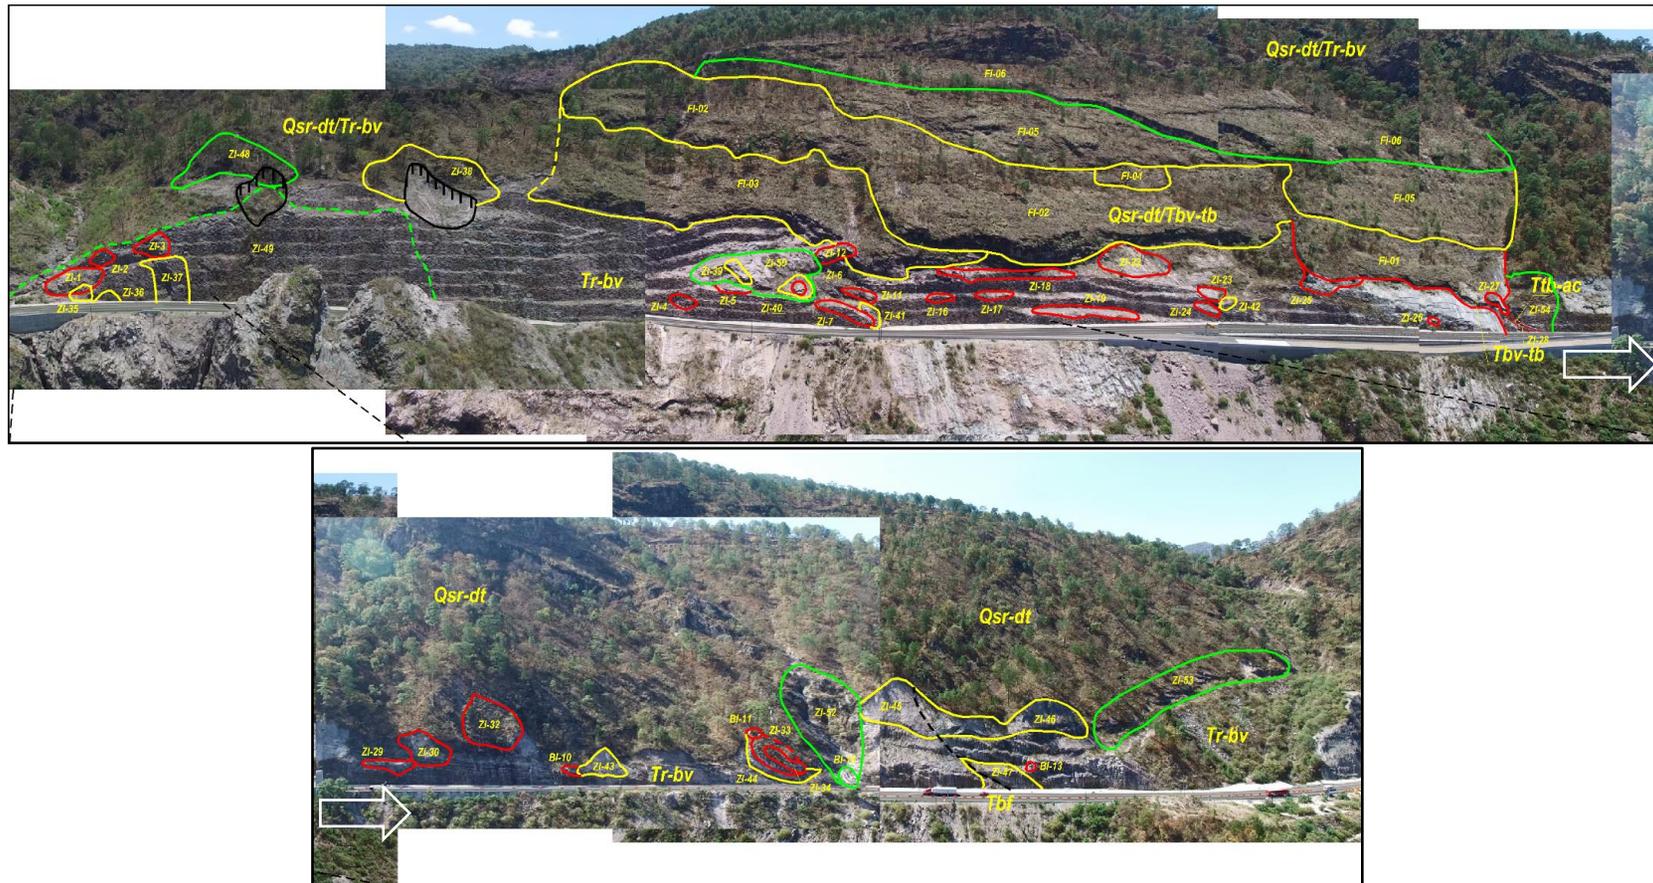
Los diferentes colores que se observan corresponden con una clasificación del grado de inestabilidad de cada elemento (Tabla 4.2); esta clasificación fue realizada, principalmente, con base en la densidad del fracturamiento a lo largo del corte, al igual que el grado de alteración de la roca y el riesgo que puede representar a la carretera y sus usuarios. En el caso de la Fotografía 4.18, la zona comprendida entre la línea roja y la línea amarilla corresponde a toda una franja que puede ser propensa a seccionar bloques y que estos caigan debido al plano de pseudoestratificación.

Figura 4.2. Distribución de los elementos inestables identificados en el corte.

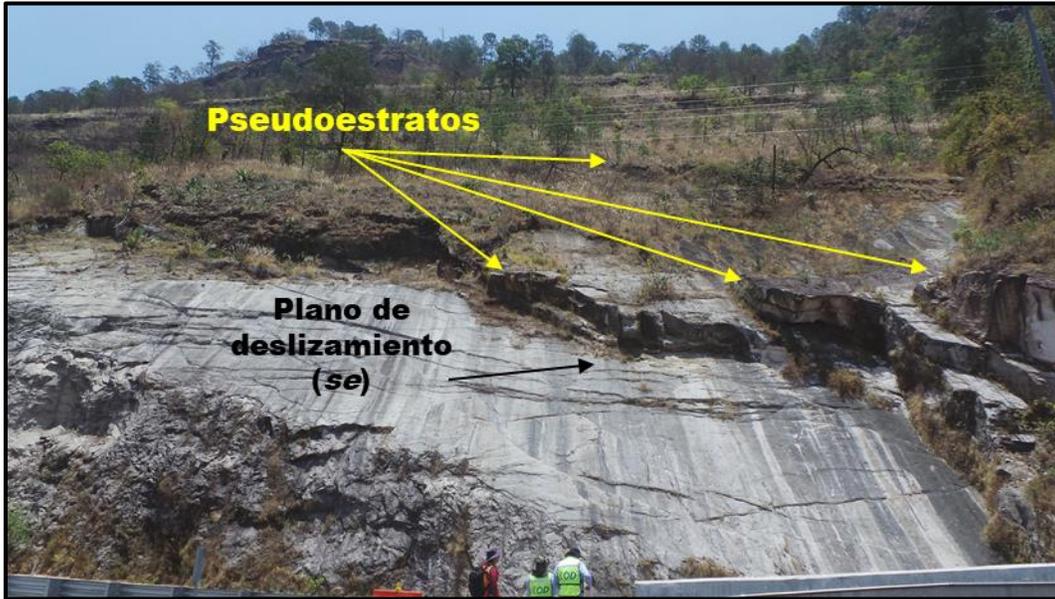
*Fotografía 4.21. Zona de deslizamiento más reciente, se aprecia el plano de deslizamiento y los pseudoestratos seccionados en la parte alta*

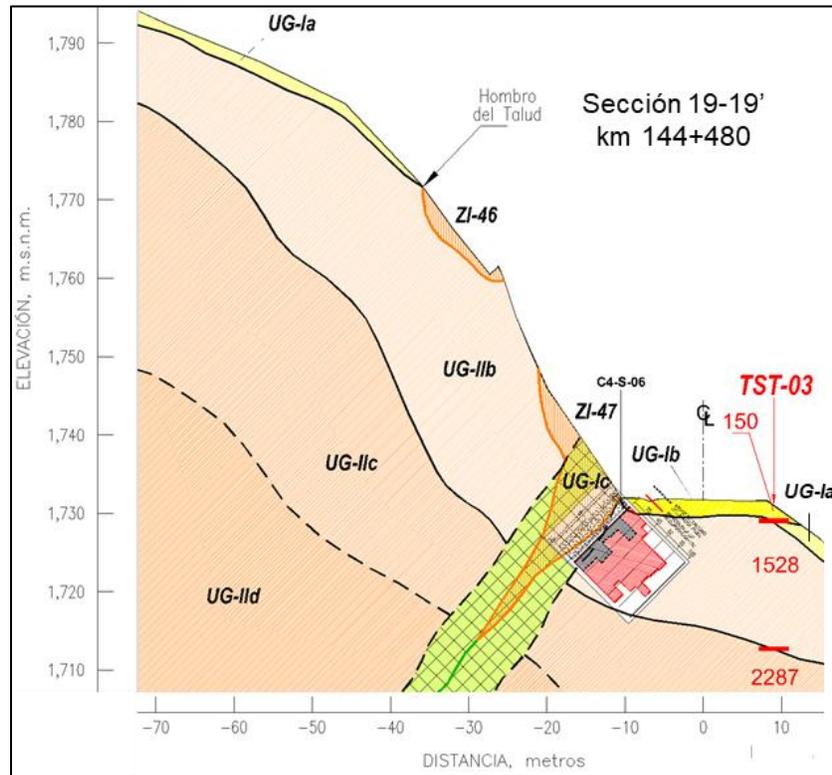
Figura 4.11. Sección geológico-geotécnica que atraviesa la zona de una falla; se observa que su orientación no implica riesgo a la estabilidad del talud

La Figura 4.11 corresponde a la sección que atraviesa la zona de la falla situada en el km 144+480; es posible observar que, en esta zona, debido a la falla, se encuentra la unidad UG-Ic hacia el interior del corte; sin
