Solución de la problemática de encogimiento de material de termoformación en el empaque primario de productos farmacéuticos.

NOMBRE DEL ALUMNO: Carlos Alí Bautista Buenrostro

CARRERA: Ingeniería Industrial.

AÑO:2012

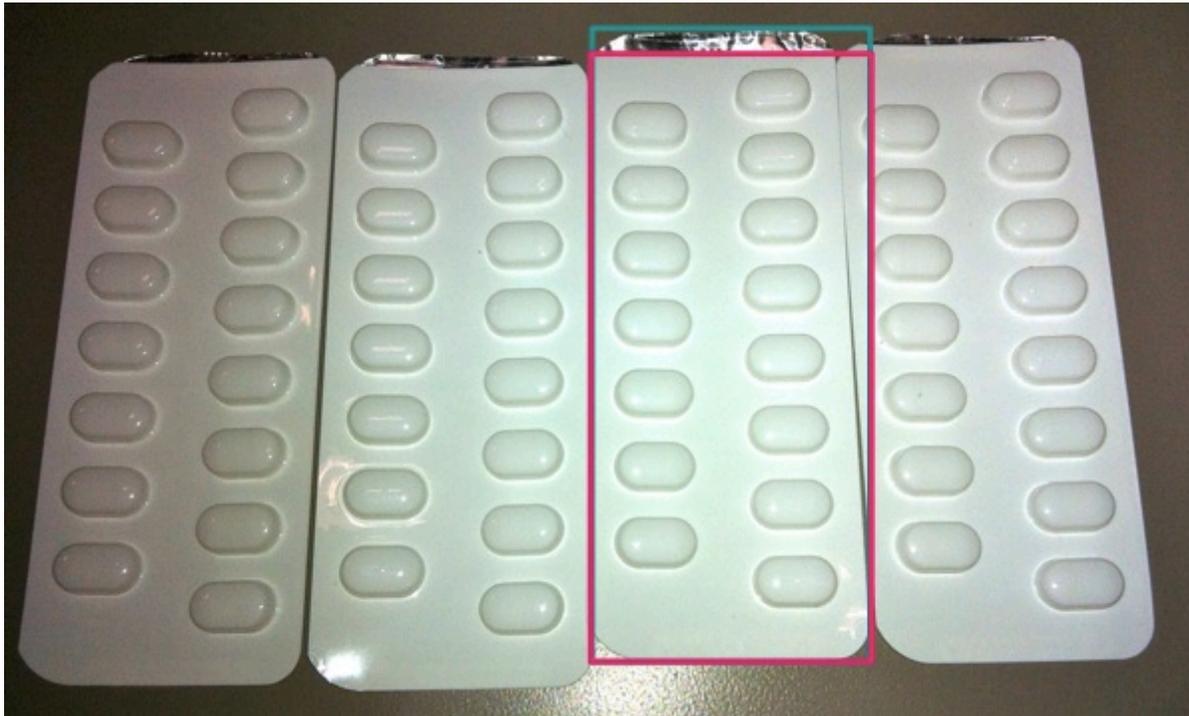
Durante el empaque de algunos productos se presenta una reducción significativa en el ancho de materiales de termoformación, por lo que no se alcanza a cubrir el tamaño total del blíster en el troquelado como se muestra en la siguiente figura (figura 6).

Figura 6 Primeros blísteres reportados con bordes de aluminio sobresaliente.

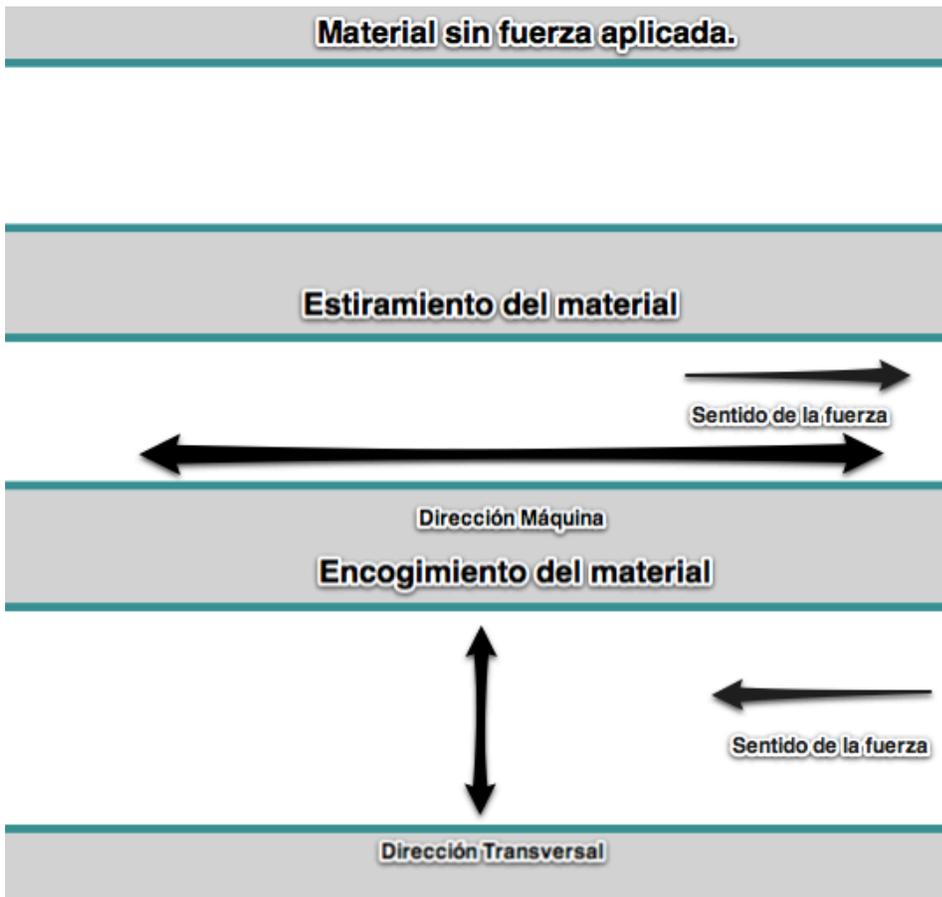
Fig. 7 Comportamiento del material cuando se aplica una fuerza en el rango de temperaturas para su deformación plástica. El estiramiento del material, usualmente, se presenta con velocidades altas de producción donde la fuerza de las pinzas de arrastre jalan el material en la dirección máquina. El encogimiento del material se presenta, usualmente, cuando la velocidad de producción es muy baja y la fuerza de las pinzas de arrastre es poca. Adicionalmente, la temperatura de las placas de formación es más baja, y el material pasa más tiempo en contacto con las placas frías.

Habiendo aclarado la correcta denominación del problema, se corroboró que el material se estaba estirando debido a que existía una reducción en el ancho del mismo en dirección transversal y se estaba trabajando a las más altas velocidades de producción posibles para cada tamaño de blíster en la máquina.

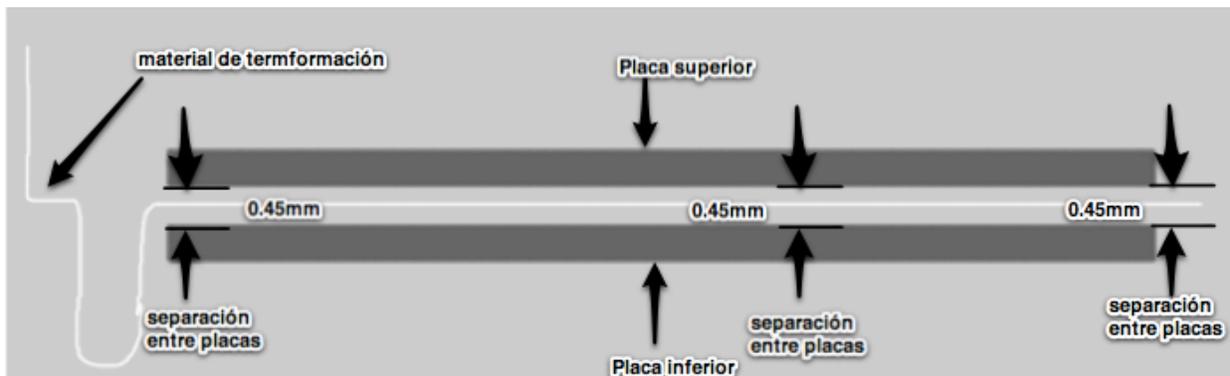
El día en que inicialmente se reportó el problema, 13/Dic/11 en la línea de empaque E2, se encontró que las placas de precalentamiento no estaban paralelas entre sí y la separación entre ellas era variable a lo largo de su superficie de hasta 0.7mm, lo cual significa que las placas no estaban alineadas de forma paralela entre sí. Ese mismo día, se alinearon las placas y se estableció nuevamente la separación de 0.45mm (figura 7) entre ellas, sin que el problema de reducción en ancho del material se haya controlado o eliminado.

Figura 7 Separación entre placas de precalentamiento y el material de termoformación.

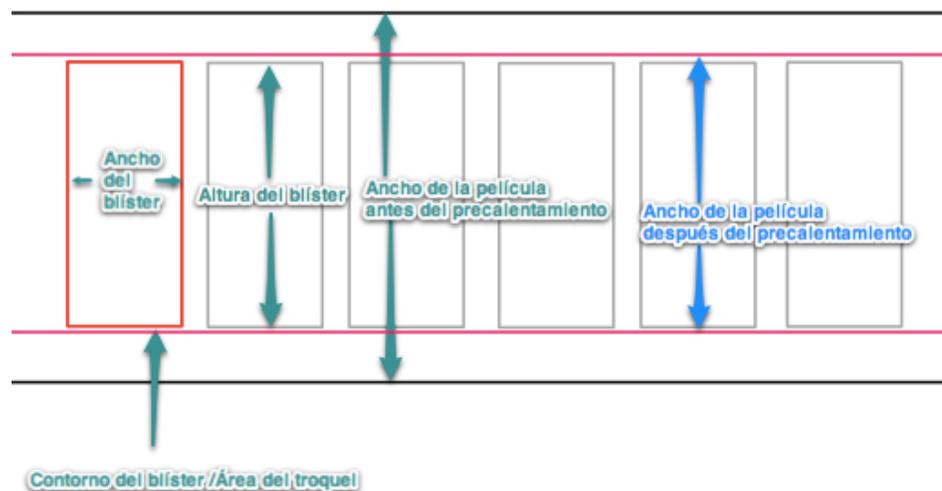
Cabe señalar que a la temperatura mínima dentro del rango calificado de operación por producto, la reducción mínima reportada es el ancho del material. Al trabajar a las velocidades más altas, el material pasa con mayor velocidad entre las placas de precalentamiento, por lo que para obtener una formación de alveolos satisfactoria es necesario aumentar la temperatura de las placas para transferir al material el calor necesario para que no se presenten defectos durante la formación, como son alveolos mal formados, perforaciones, etc. Aquellos productos que utilizan el material PVC+PE+PVdC son los que presentaron mayor incidencia de blísteres incompletos, y al aumentar la temperatura de las placas de precalentamiento, o la velocidad del proceso, se empeoraba la reducción del ancho del material, provocando que la película de termoformación se redujera incluso hasta llegar a ser menor que el área del troquelado, causando que todos los blísteres producidos tuvieran un sobrante de aluminio, como se muestra en la figura 8.

Figura 8
Disposición de los blísteres en la película de termo formación

Aún cuando los materiales afectados han sido utilizados en el mismo ancho por hasta 10 años, en el pasado sí se han presentado esporádicamente problemas de reducción en ancho de material por estiramiento aunque la condición de las placas de precalentamiento se ha ido deteriorando con los años. De seguir las recomendaciones del fabricante, el ancho aún después de la reducción sería suficiente para cubrir las dimensiones del blister, en el caso del

material ACLAR+PVC, el cual se caracteriza por ser muy resistente al estiramiento, este material además cuenta con un ancho adecuado, ligeramente menor al recomendado, sin embargo, es suficiente para absorber el defecto de estiramiento y aún así producir bistres completos . Con base en lo expuesto, esta sí se considera como una causa asignable.

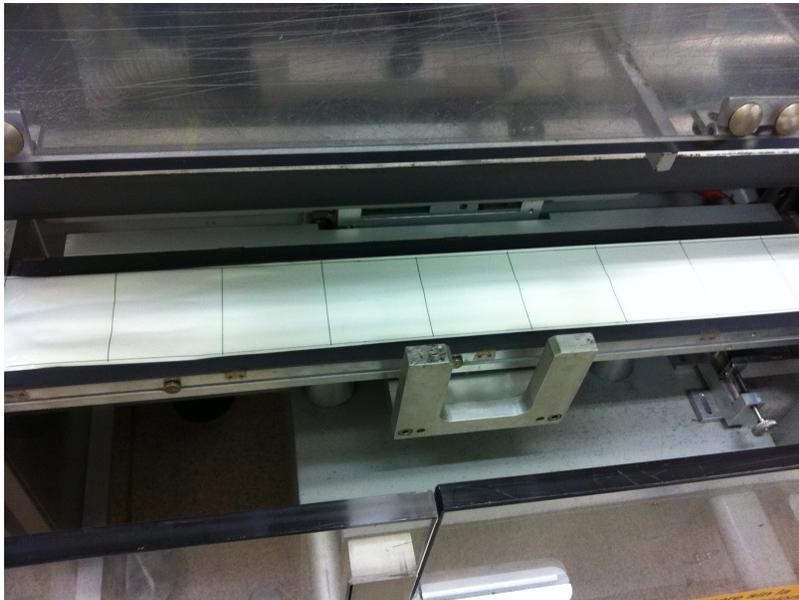
Se realizaron estas pruebas para determinar el comportamiento del material en presencia de calor, debido a que la forma en que son laminadas las capas de material determina, si el material se vuelve mas ancho o angosto en sentido transversal al tener contacto con el calor. El resultado deseado es que si hubiese encogimiento del material éste debe darse en sentido máquina de tal manera que en sentido transversal el material crezca para evitar blisteres incompletos al troquelado. En la siguiente figura (figura 9) se observa que efectivamente el material se vuelve visiblemente más ancho al aplicarse calor, resultando

dentro de especificación tanto en horno como en placas de precalentamiento (+/-5%)

*Figura 9
Pruebas de encogimiento en placas de precalentamiento. Se observan los cuadros de 10x10cm marcados en el material, más angostos en sentido máquina, y más altos en sentido transversal.*
