Capítulo 5

Afectaciones al sistema eléctrico por otros

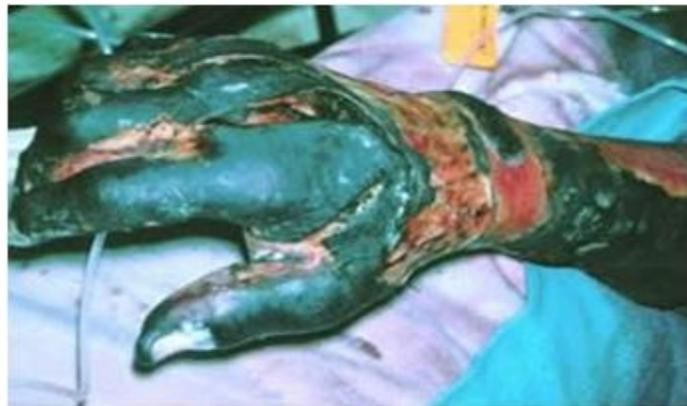
En las figuras 5.2 y 5.3 se pueden apreciar imágenes de trabajadores de la construcción que sufrieron quemaduras por descarga eléctrica de mediana tensión, la primera en mano con quemaduras de tercer grado y a punto de ser amputada, la segunda es quemadura en abdomen por estar muy cerca de la línea de mediana tensión ya que cuando hay una descarga eléctrica de este tipo sale fuego literalmente, estas fueron bajadas de internet. Cuando ocurren accidentes por parte de los trabajadores de la construcción, es principalmente por descuido y por la falta de información sobre el peligro que representa el sistema aéreo eléctrico, ya que la experiencia nos dice que no saben que la energía eléctrica que fluye por el cableado de mediana tensión no es necesario tocarlo si no que esta energía a una distancia de 30 centímetros salta por medio de un arco eléctrico de 23 kV y esta corriente “busca” aterrizarse y si está de por medio alguna persona, por ahí se aterriza y le sale esta energía al accidentado generalmente por los pies, estos accidentes

Figura 5.2 Quemadura por electricidad de mediana tensión en mano.

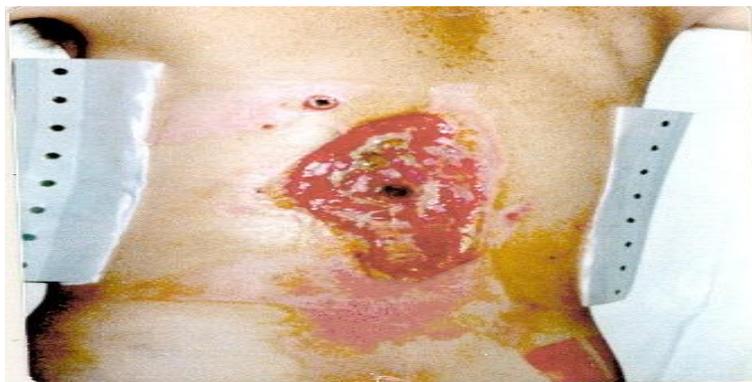
Figura 5.3 Quemadura por electricidad de mediana tensión en abdomen

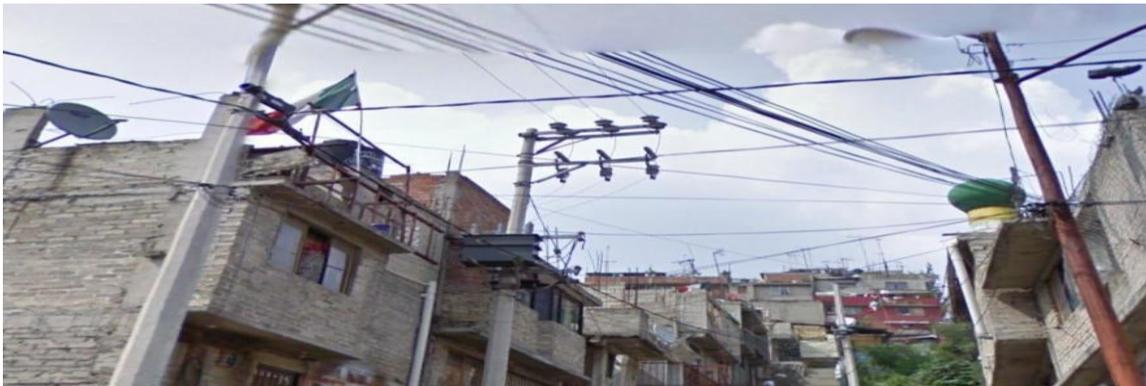
Figura 5.5 Imagen de transformador muy cerca de ventanas en casa habitación.

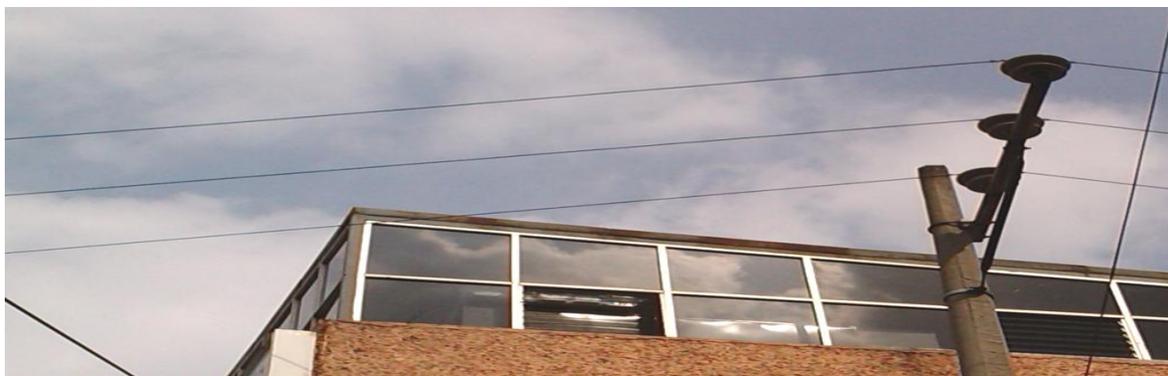
Figura 5.6 Líneas de mediana tensión muy cerca de ventanas en zona comercial.

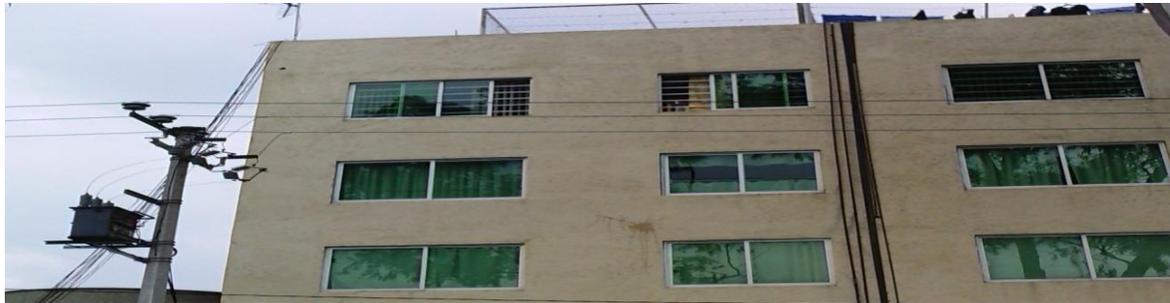
Figura 5.7 Líneas de mediana tensión muy cerca de edificio y ventanas.

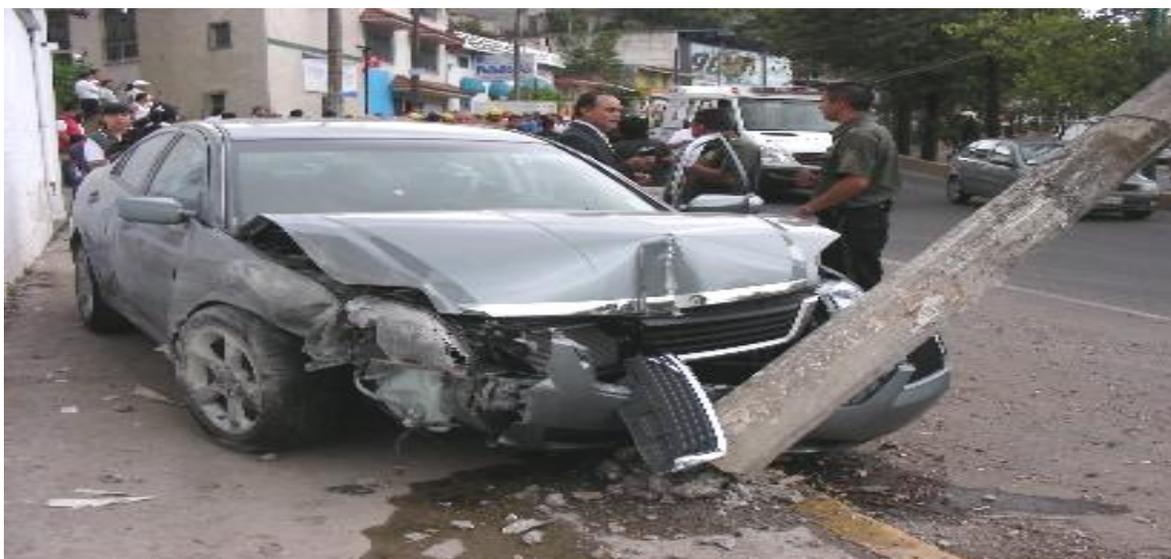
En la ciudad de México existen múltiples postes chocados y derribados por diferentes tipos de vehículos, en la figura 5.8, se puede apreciar un poste de concreto reforzado derribado por un vehículo de no más de dos toneladas de peso, en este caso en particular el poste lleva línea troncal ACSR-336, la cual seguramente afecto a un número significativo de usuarios, los cuales tuvieron una interrupción de hasta 24 horas en reanudar el servicio.

Figura 5.8 Poste CR-14 chocado y derribado.

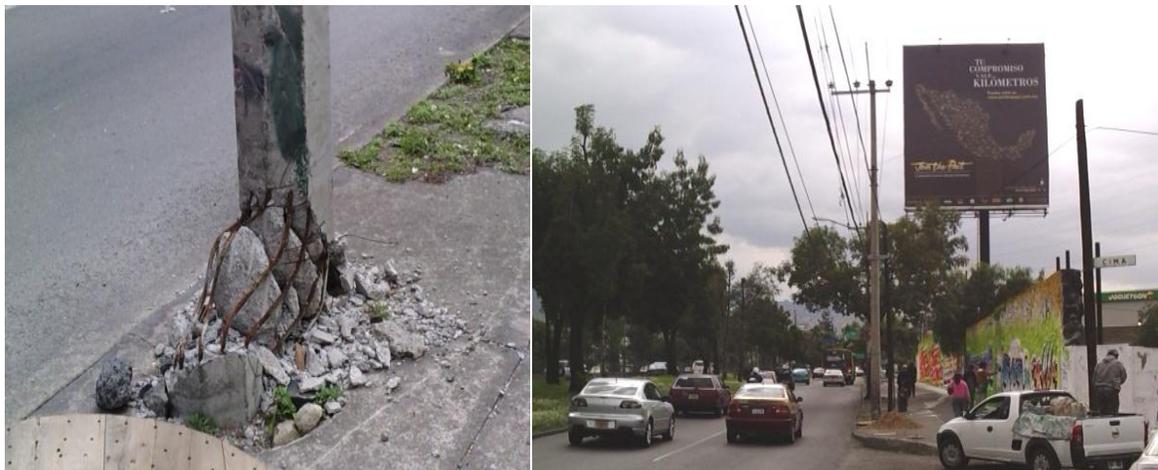
En la figura 5.9 tomada el día 23 de Agosto de 2010, se puede apreciar el mismo poste CR-14 chocado y recorrido de su base el cual es sostenido solo por los cables de mediana tensión, esto es en periférico sur a la altura del número 4268, este poste está muy peligroso, tanto para los transeúntes como a los conductores porque con otro impacto en este se vendría abajo con sus terribles consecuencias y la inevitable interrupción del flujo eléctrico.

Figura 5.9 Poste de concreto reforzado CR- 14 chocado y recorrido de su base.

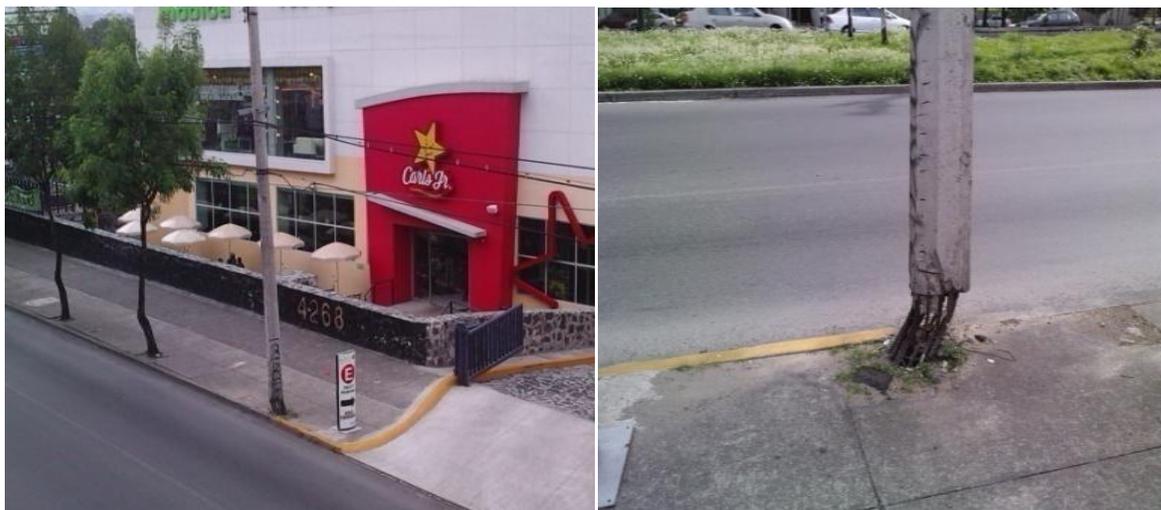
En la figura 5.10 se puede observar un poste de concreto reforzado CR-14 chocado y recorrido de su base el cual esta sostenido solo por los cables de mediana tensión.

Figura 5.10 Poste de concreto reforzado CR-14 chocado y recorrido de su base con mucho tiempo deteriorado.

Este poste de concreto reforzado es muy peligroso, ya que si es golpeado nuevamente se vendría abajo causando grandes daños, además de un lapso muy grande de interrupción de la energía eléctrica por que esta red es troncal y depende de este un gran número de ramales y por consiguiente de un gran número de transformadores trifásicos aéreos, que a su vez afectan a un gran número de usuarios.

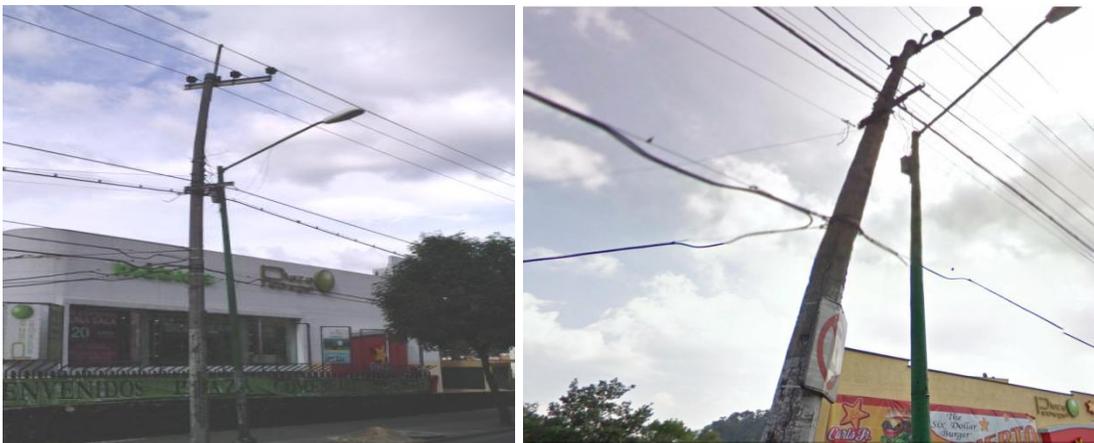
Al siguiente tramo en dirección del tránsito vehicular que va de oriente a poniente, se encuentra un poste a punto de descabezarse y venirse abajo de la parte superior en donde está sustentada la línea de mediana tensión, esto implica que se vería afectado inmediatamente el potencial eléctrico (ver figura 5.11), además de ser muy peligroso para cualquiera que pase por ahí, ya que se trata de una avenida muy transitada y también para la población en general.

Figura 5.11 Poste de concreto reforzado CR-14 muy deteriorad por el tiempo y a punto de caer.

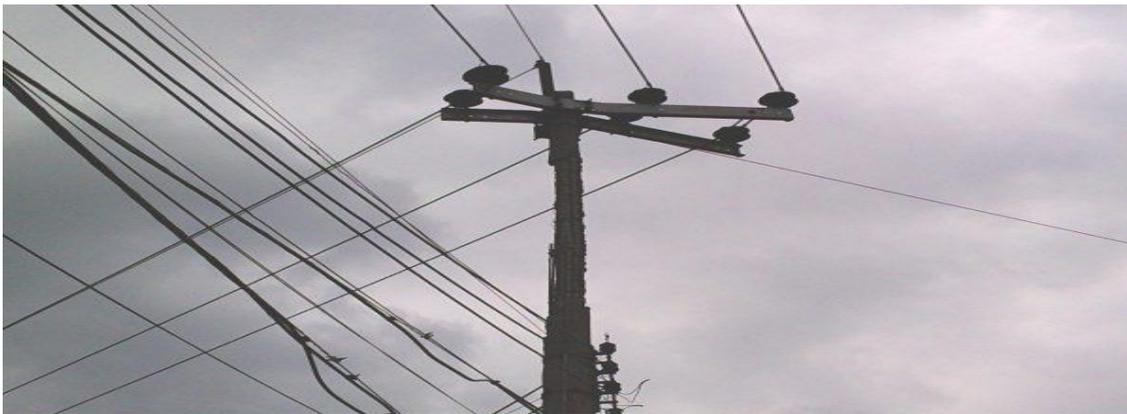
Existe otro problema en la Ciudad de México porque hay instalados muchos postes de concreto reforzado muy deteriorados como el que se aprecia en la figura 5.12, en esta imagen se aprecian los elementos que sustentan línea de mediana tensión, y con grandes posibilidades de venirse abajo con un pequeño impacto producido con cualquier vehículo por pequeño que este sea, estos los derriba de la parte más débil y esta es por lo general la parte superior del poste por debajo de la cruceta de acero que detiene el cableado, en este caso es línea troncal y afectaría a un número muy importante de usuarios. En estos eventos se pueden repetir con los postes de acero troncocónicos, ya que hay una gran variedad de estos postes deteriorados por el tiempo de más de 30 años de edad ya que datan de los años 60's, pero no se ve el deterioro por fuera del poste, es decir que como son de acero tienen diferente avance de corrosión en su interior, y son muy vulnerables a cualquier impacto por parte cualquier vehículo que sea y por lo tanto muy peligrosos para la población en general independientemente que también sería una causa de interrupción del flujo eléctrico y su inevitable (Tiempo de Interrupción Usuario TIU).

Figura 5.12 Poste CR-14 muy deteriorado por el tiempo con las varillas expuestas a punto de caer.

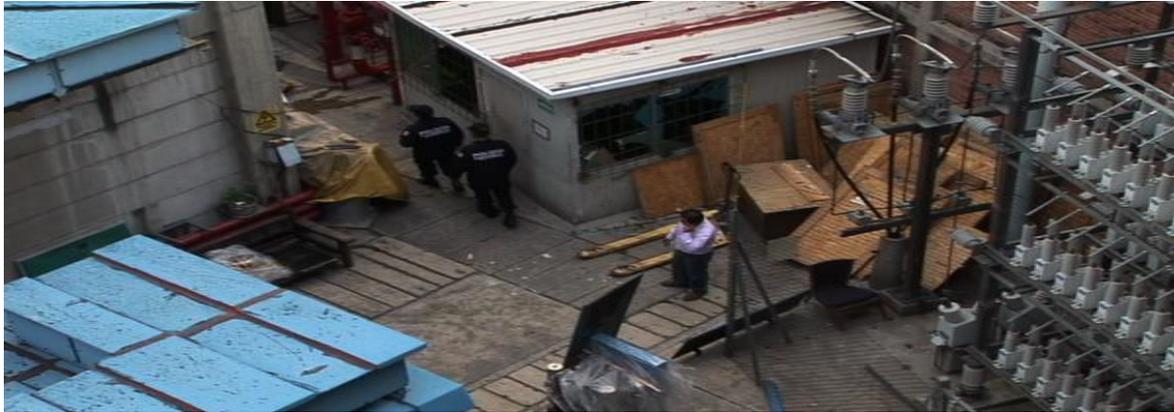
En las subestaciones reductoras en donde llega el potencial de alta tensión es muy importante darle frecuentemente mantenimiento preventivo y correctivo a los transformadores de patio ya que estos son esenciales para dar servicio a la ciudadanía, pero si no se hace a tiempo puede ocurrir un accidente como el que ocurrió en el mes de septiembre de 2010 (ver figura 5.13) en donde explotaron dos transformadores que lamentablemente mataron a dos trabajadores de comisión federal de electricidad (CFE), pero también se debe a que este personal no conoce estas instalaciones que fueron de Luz y Fuerza del Centro (L y FC), esta subestación es reductora de alta a mediana tensión para su posterior distribución.

Figura 5.13 Momentos de incertidumbre por explosión de transformadores de patio en la subestación Coyoacán en septiembre de 2010.

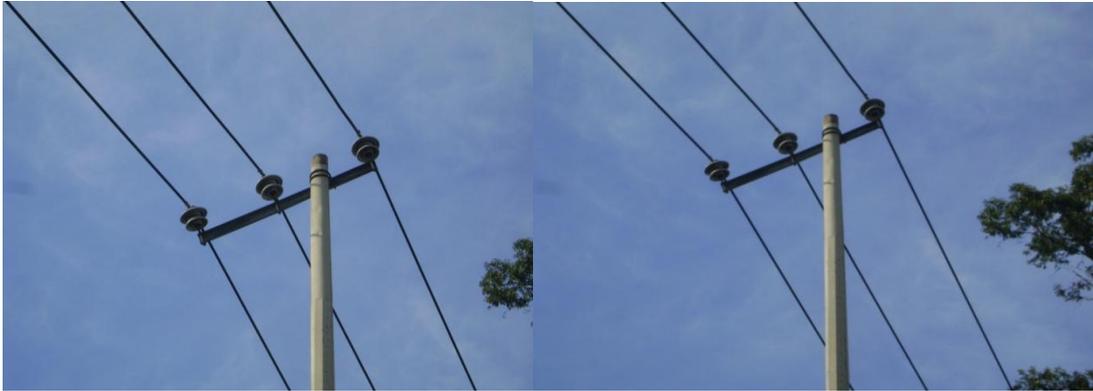
Otro caso es cuando en un muy prolongado lapso como se aprecia en la figura 5.14 los soportes que sostienen a los aisladores de porcelana que se colocan en las crucetas de acero, la parte central de estos soportes es plomo y con el continuo cambio de temperaturas el plomo se degrada y por la tensión mecánica de los cables se zafan los aisladores de plomo hasta que la línea de mediana tensión choca con la cruceta de acero y produce un corto circuito y una falla súbita en la interrupción del potencial eléctrico. Esto también pasa con los propios aisladores de porcelana, que con el paso del tiempo y como están en constante trabajo de soporte de líneas y por el tiempo se cuarteán y se estrellan, esto es suficiente para que por ahí se aterrice el potencial de mediana tensión y produzca una falla también súbita e interrumpa el paso del flujo eléctrico, y dependiendo de la zona en donde suceda esto (línea troncal o de derivación) va a afectar un número determinado de usuarios.

Figura 5.14 Aisladores de porcelana en mal estado a punto de zafarse de sus soportes y su cruzeta muy inclinada.

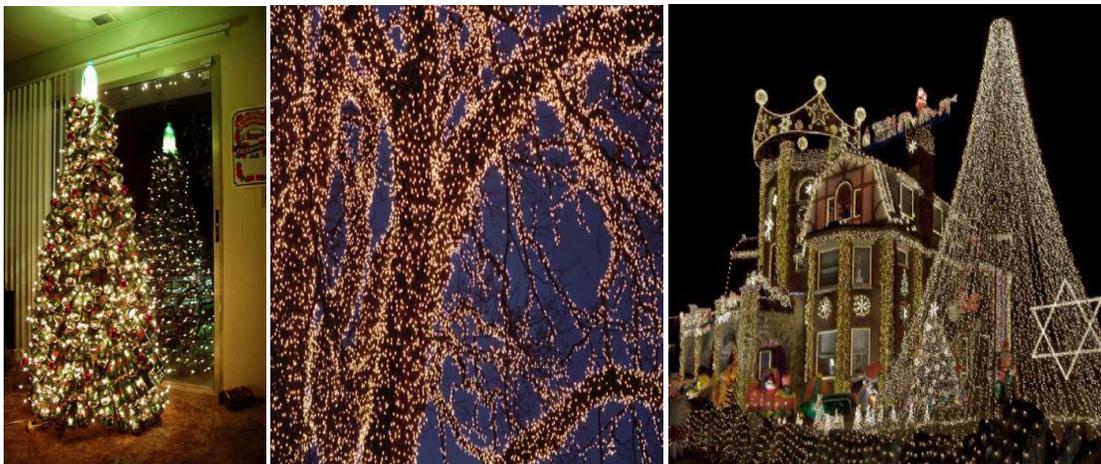
Aunque solo se presenta en épocas decembrinas, también genera una interrupción en el flujo eléctrico, en circuitos cortos como los de un solo transformador, son las interrupciones por sobrecarga de parte de los usuarios que ponen un gran número de “series de luces navideñas”, dentro y fuera de sus casas o edificios como se muestra en la figura 5.14, esto ocasiona fallas intermitentes en el suministro de energía. Una serie de luces consume un promedio de 50 watts aproximadamente, en este caso es como si en un corto lapso se encendieran 600 focos de 100 Watts cada uno, adicional a los que ya existen de los usuarios y que en promedio en cada casa son 5 además de los enceres domésticos y si le sumamos los de la red e alumbrado público, la demanda al transformador se incrementa en un 30% de su capacidad lo que ocasiona una sobredemanda, por lo cual el transformador se ve rebasado en su diseño original para cubrir un determinado número usuarios, esto ocasiona que se funda uno, dos o los tres fusibles, esto se reflejado en que en la noche algunas casa tengan luz y otras no. La experiencia revela que esta causa requiere un tiempo significativo para su reparación ya que esto se repite con frecuencia en muchas colonias del valle de México y su zona conurbada. Si este evento lo multiplicamos por todos los que suceden en esta época del año, el personal de la compañía prestadora del servicio generalmente se ve rebasado por la gran demanda de reportes por esta causa, con lo cual genera un TIU, muy significativo. La solución a este problema es la instalación de transformadores de mayor capacidad.

Figura 5.15 gran demanda de energía eléctrica en épocas decembrinas.

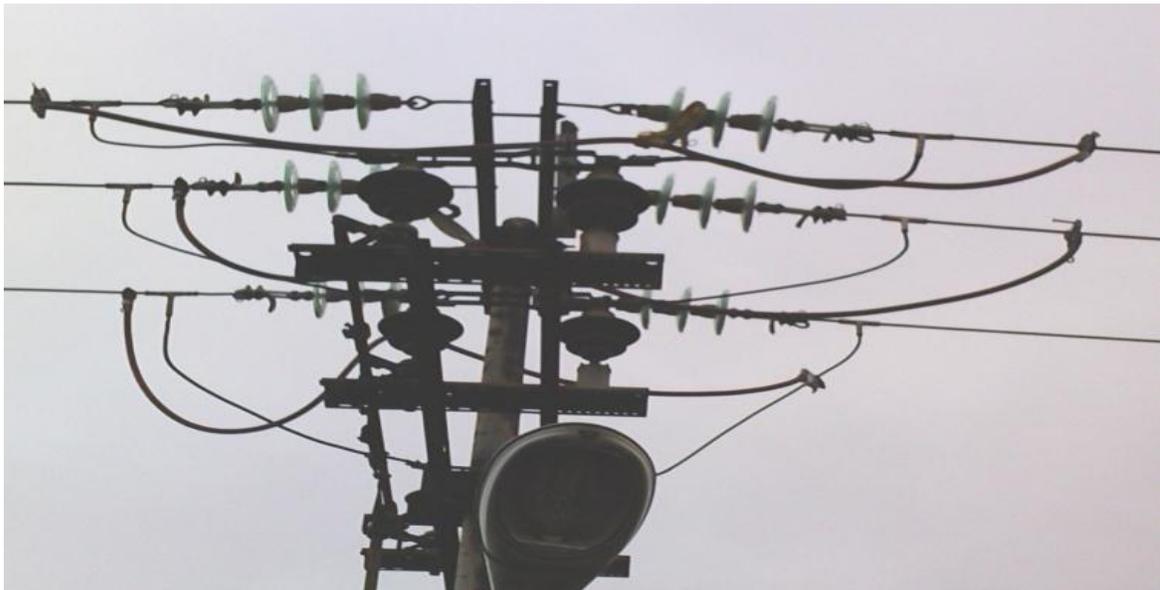
Otro problema se suscita cuando no se da mantenimiento a elementos de seccionamiento manual como las denominadas “cuchillas” ALDUTI, en la figura 5.16 se puede observar un seccionador manual el cual requiere de mantenimiento urgente ya que al no contar con su adecuado funcionamiento por estar muy oxidadas, prolongara por muchas horas el tiempo que se requiere para una maniobra de seccionamiento y de interrupción de potencial eléctrico en lo que se abren o se cierran dichas cuchillas, está maniobra no debe de tardar más de tres minutos, pero en estas circunstancias la interrupción se prolongara por varias horas, este mantenimiento se debe de dar con línea viva estas se encuentran ubicadas en Av. Picacho Ajusco frente el parque recreativo de Six Flags . Esto fue documentado en día 30 de Agosto de 2010.

Figura 5.16 “cuchillas” tipo ALDUTI sin mantenimiento.
