Capítulo 2

Información recopilada de atrapados y fatalidad asociados a características de los colapsos

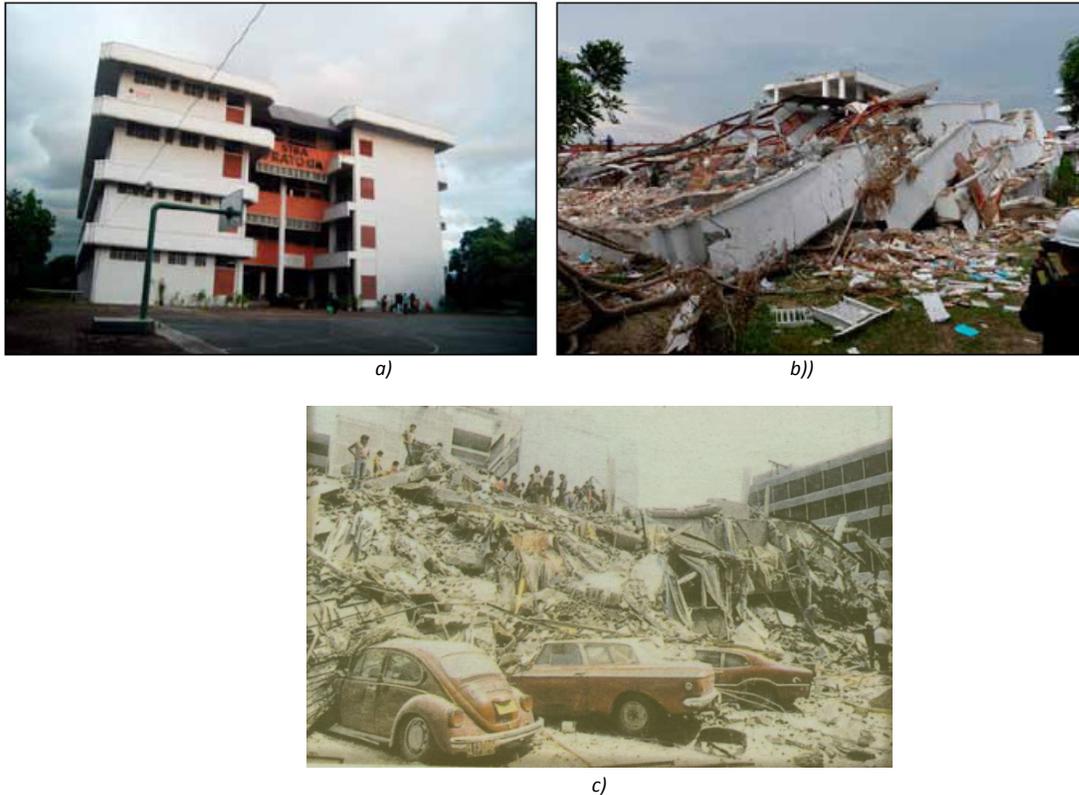
En la figura 2.2 se muestran la escuela Prayoga en la comunidad de Padang que falló durante el sismo de Luzón, Filipinas en 2009 y la escuela CONALEP en el D.F. que cayó durante el sismo de Michoacán, México en 1985. Como se observa, en ambos casos las losas quedaron unas sobre otras.

Figura. 2.2 Colapso tipo apilamiento a) y b) Fotografías de la escuela de Lenguas de Prayoga EERI et al (2009). c) CONALEP de Humboldt. Novedades (1985)

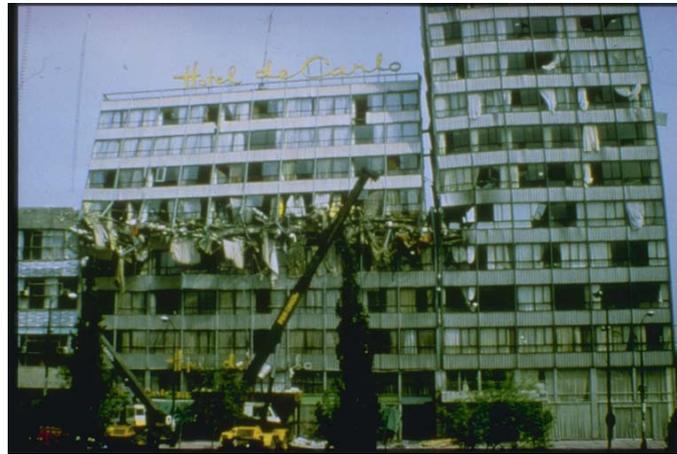
En la figura 2.4 se muestran dos casos de apilamiento parcial, uno de ellos es el Hotel de Carlo que cayó durante el sismo de Michoacán, México en 1985. En este caso un edificio más bajo que se encontraba al lado pegado contra el hotel; la falla se presentó a la altura donde ocurrió el golpeteo. El edificio de planificación es un típico caso de piso débil donde el edificio cayó sobre el estacionamiento. En ambos casos se presentó un apilamiento parcial pero debido a diferentes modos de falla.

Figura 2.4 Apilamiento parcial a) Hotel de Carlo tomado de Western Washington University (1985.) b) y c) Edificio de planificación EERI et al (2009)

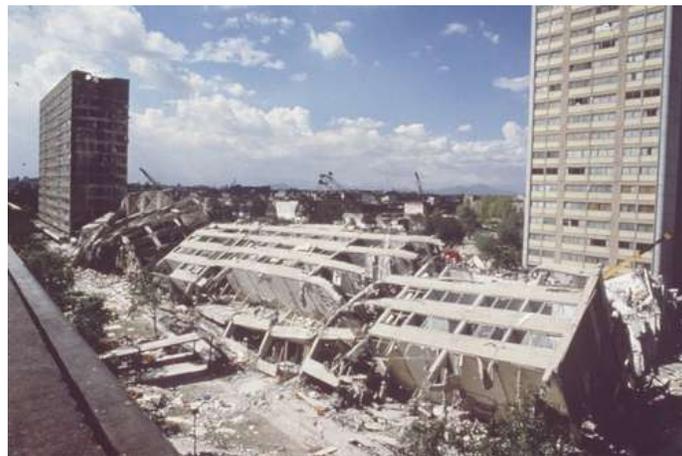
Un ejemplo bastante ilustrativo es en el caso de un edificio en la Ciudad de México durante el sismo de 1985; el “Nuevo León” (figura 2.6) el debido a una falta de mantenimiento a la cimentación parcialmente compensada que estaba llena de agua y un desplome existente debido a hundimientos diferenciales provocaron que esta estructura se inclinara sobre sí misma.

Figura 2.6 Edificio Nuevo León la jornada (2010) foto de archivo.

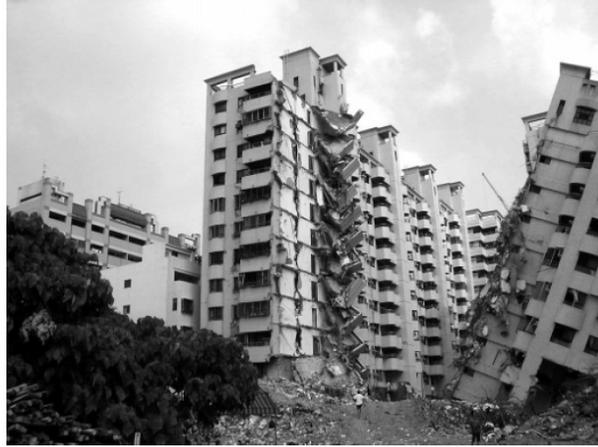
Figura 2.8 Modo de colapso en "V" a) El Golden Paris Building Naeim et al (2000) b) Edificio en Alto Rio de la Concepción caso Chile 2010 El mostrador (2010)

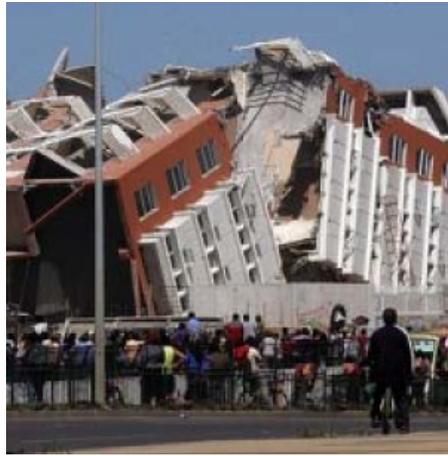
En la Figura 2.8 se muestran dos ejemplos de este comportamiento, 1 edificio de Alto Rio de Concepción en Chile el cual tuvo uno de los factores de víctimas más bajo, 0.08 y falló de esta manera. Cabe mencionar que en ese caso las paredes y las losas, aunque separadas, no se derrumbaron sobre la gente. El otro caso es el Golden Paris (figura 2.8 b) que cayó durante el sismo de Chi-Chi, China, en 1999. En este caso se presentó torsión en la planta inferior debido a que el edificio tenía muros de concreto en las colindancias, en tanto el ala que se derrumbo colindaba con un espacio libre por lo que no tenia muros de colindancia, estas características hicieron que el primer piso de solo un ala fallara. Al caer esa ala desplazó el resto del edificio pero, en lugar de voltearse completamente el edificio se partió por la mitad.
