## 5. CONCLUSIONES Y RECOMENDACIONES

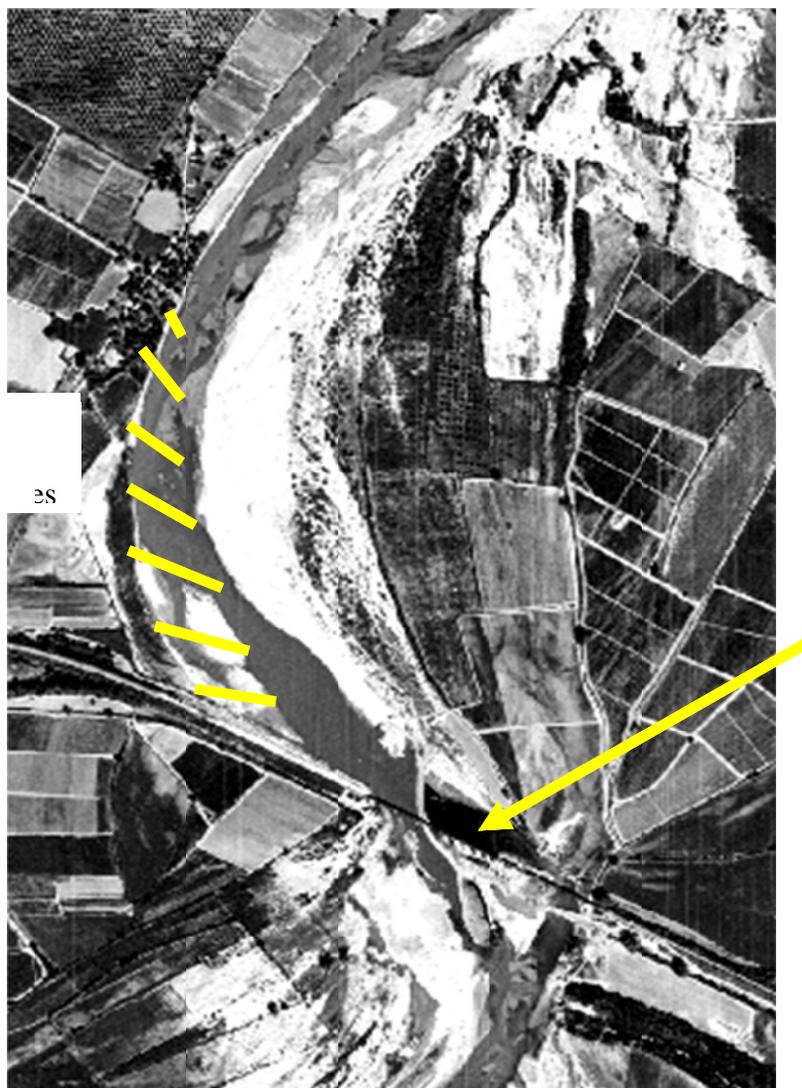
Figura 14 Espigones sobre la margen derecha

En este caso la socavación es aproximadamente 4 m que es inducido por vórtices, velocidad del flujo, geometría de la Pila y el tipo de suelo, estas características son los más comunes, pero el ángulo de ataque o el ángulo de incidencia con la cual la pila de un puente recibe las fuerzas del agua, es de mucha importancia porque en este caso cuando se diseñó el puente, se asumió que el flujo sería perpendicular al puente, pero los pobladores y las grandes avenidas han ocasionado la divagación. Como consecuencia, el cauce y el puente ahora ya son paralelos. Se pensaría que las pilas como son circulares no debería de tener problemas, pero al cambiar las líneas de flujo de la corriente se convierte en un tapón y obstrucción del cauce, ocasionando la socavación, los actuales trabajos de reparación no funcionan ya que el problema seguirá, mientras que el cauce se comporte divagante, los problemas y desplomes de las pilas continuaran ya que el cauce es de llanura con meandros.

Aguas arriba del puente ferroviario en la margen derecha, se recomienda colocar una serie de espigones, para corregir y encauzar el río (Figura 14), consecuentemente el funcionamiento hidráulico en las pilas sea correctos. Para evitar desastre en un futuro se
