**ESTADO ACTUAL Y PERSPECTIVAS A FUTURO DE LAS
CONDICIONES DEL CENTRO NACIONAL DE LA SCT
DESDE EL PUNTO DE VISTA GEOTÉCNICO**

TESIS

**MAESTRA EN INGENIERÍA
(GEOTECNIA)**

RENATA ALEJANDRA GONZÁLEZ RODRÍGUEZ

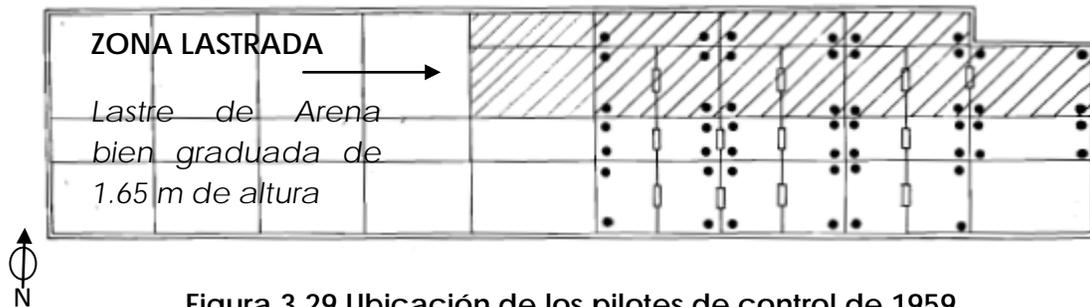
Figura 3.29 Ubicación de los pilotes de control de 1959

La cimentación del edificio fue afectada por el sismo de 1985. De acuerdo con la información revisada se sabe que la totalidad de los pilotes no tenían colocado su control; algunos controles fallaron y otros simplemente no fueron instalados. Durante el mes de octubre de 1985, a un mes de ocurrido el sismo, se llevó a cabo una revisión del estado de su cimentación, realizada por la empresa Geotec (Pilotes edificio A del Centro Nacional SCT, 1985 - 1987). La cimentación del edificio A Poniente se encontró de la siguiente manera:

Finalmente, es posible que únicamente los pilotes de la esquina surponiente se encuentren fallados (instalados en 1954) y que el resto de los pilotes en ese mismo año y en 1987 estén en un mejor estado, lo cual es consistente con el patrón de hundimientos observado.

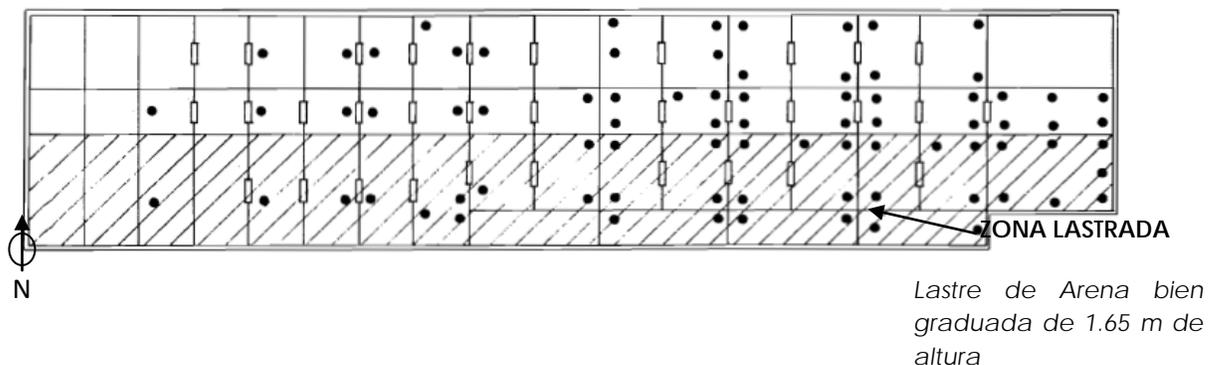
Figura 3.32 Ubicación de los pilotes de control de 1959

El sismo de 1985 afectó la cimentación del edificio. Los daños se detectaron aproximadamente un mes de después de ocurrido el sismo, al efectuar una revisión del estado de la cimentación. Algunos de los pilotes que resultaron dañados se encontraron con sus controles inclinados y su tornillos (espárragos) torcidos, la mayoría de los cuales se localizaban en la zona sur-oriente del edificio; hubo también pilotes que se encontraron en buenas condiciones y en su mayoría estaban en la zona poniente y norte del edificio (Pilotes edificio A del Centro Nacional SCT, 1985 - 1987). En resumen, la revisión del estado de los pilotes del Edificio A Oriente permitió establecer que:

Después del gran temblor de 1985, en el reporte de la revisión de estado de las cimentaciones de 1987, se menciona que los pilotes de la esquina suroriente fallaron, sus tornillos (espárragos) estaban doblados y muchos pilotes inclinados. Desde la recimentación de 1987 la esquina que emergía en 1979, ahora se hunde lo que sugiere que la capacidad de carga de dichos pilotes fue rebasada a lo cual sin duda contribuyó la fricción negativa.

Finalmente, es posible que únicamente los pilotes instalados en 1959 en la esquina suroriente hayan fallado y que el resto de los pilotes de ese mismo año y de 1987 estén en un mejor estado, lo cual es consistente con el patrón de hundimientos observado.

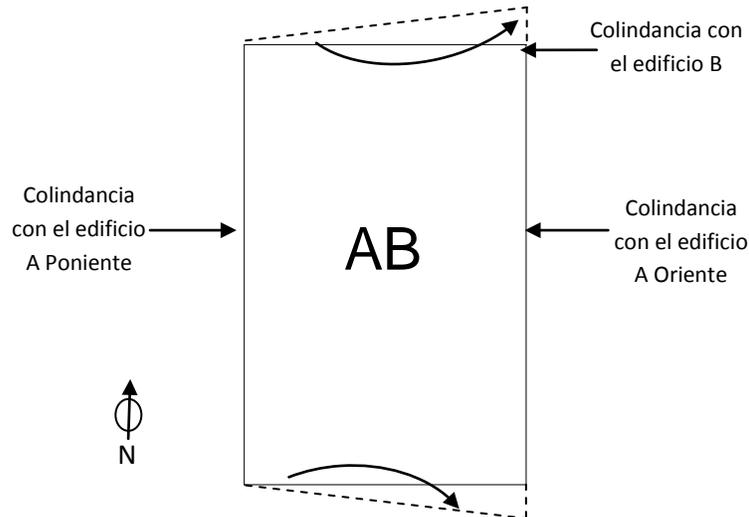
Figura 3.49 Giros del edificio AB

En la colindancia con el edificio A Oriente se presentan los mayores asentamientos, y ambos edificios se inclinan hacia el oriente. En su colindancia con el edificio A Poniente, el edificio AB casi no se hunde y es ahí donde el edificio A Poniente también presenta los menores hundimientos. La colindancia con el edificio B provoca que el edificio AB se mueva hacia el norte siguiendo el movimiento del edificio B.

De acuerdo al reporte de la revisión de las cimentaciones después del sismo de 1985, se detectó que algunos pilotes localizados en la esquina nororiente estaban dañados y coinciden con la esquina que antes del sismo se encontraba más hundida en ese momento. La inclinación de los pilotes y la torsión de los espárragos denotan que estaban apoyados en su punta sobre la capa dura. Lo anterior sugiere que el cortante basal durante el sismo tuvo una gran influencia en el comportamiento de los pilotes y que seguramente contribuyó a la falla de los marcos de reacción.

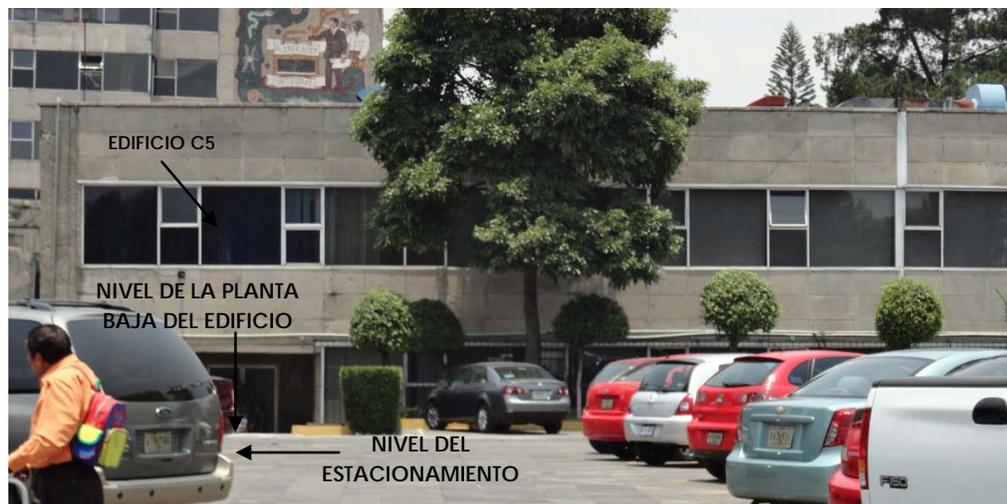
Figura 3.50 Esquina más hundida del edificio C6

En resumen, de acuerdo con el análisis de las observaciones acerca del comportamiento de este edificio se concluye que se mueve como cuerpo rígido sin que hayan aparecido presentar agrietamientos; además, sigue la tendencia de hundimientos del terreno circundante. Puede inferirse que la forma de trabajo de los pilotes de madera es similar a la de los otros edificios, es decir, se trata de pilotes que no se apoyan en su punta sobre la primera capa dura y esto propicia que la punta de los pilotes penetre dentro del suelo arcilloso blando y que el edificio se hunda como lo hace el terreno.

Finalmente, los asentamientos que ha sufrido el edificio no comprometen su seguridad estructural y es poco probable que su cimentación tenga daños (Figura 3.50).

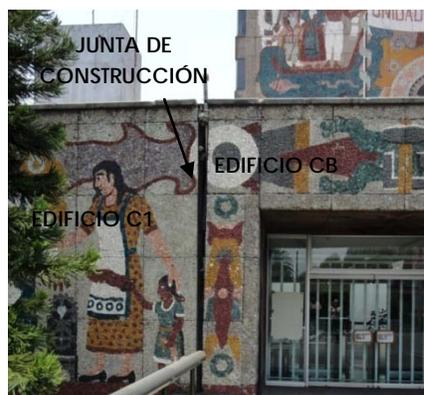
Figura 3.51 Junta de construcción entre el edificio C1 y el edificio CB

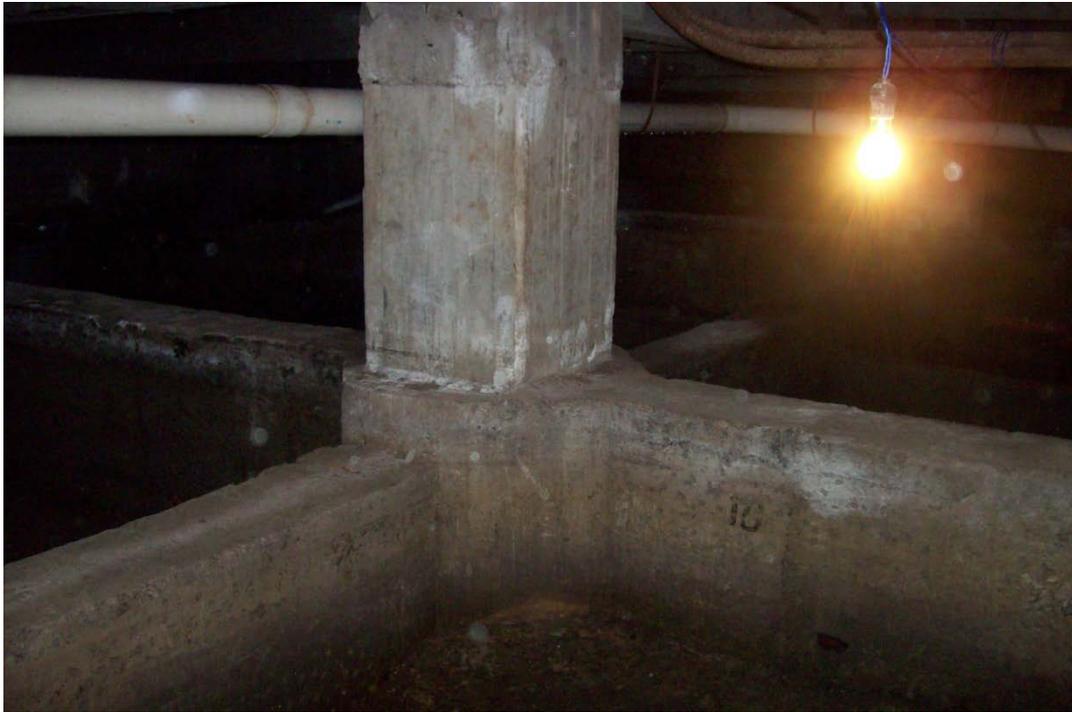
Fotografía 1. Contratraves y columna del cajón de cimentación

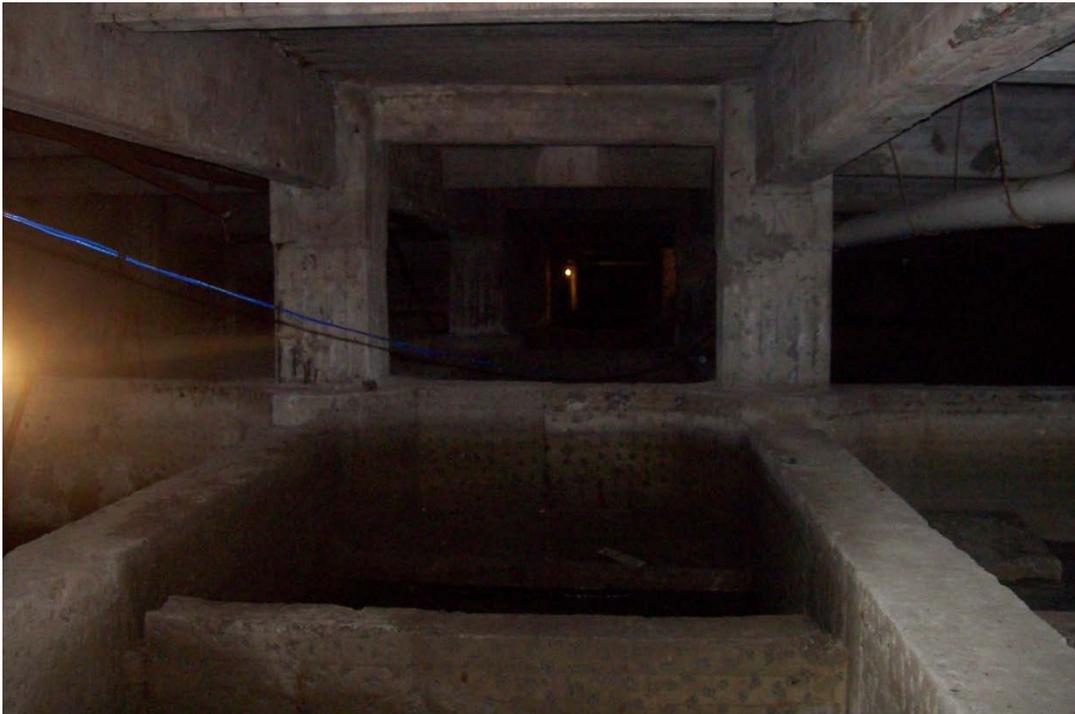
En el mes de marzo del presente año (2011) se realizó una visita al cajón de cimentación del edificio D, detectando que la zona sur del cajón está parcialmente inundada. La profundidad de desplante es aproximadamente de 3.50 m. El estado actual del cajón es relativamente bueno, aunque se detectó que algunas de las trabes tienen grietas y acero de refuerzo expuesto. Del acero de refuerzo cabe mencionar que era liso y de diámetro pequeño.

Fotografía 2. Vista general del cajón de cimentación del edificio D

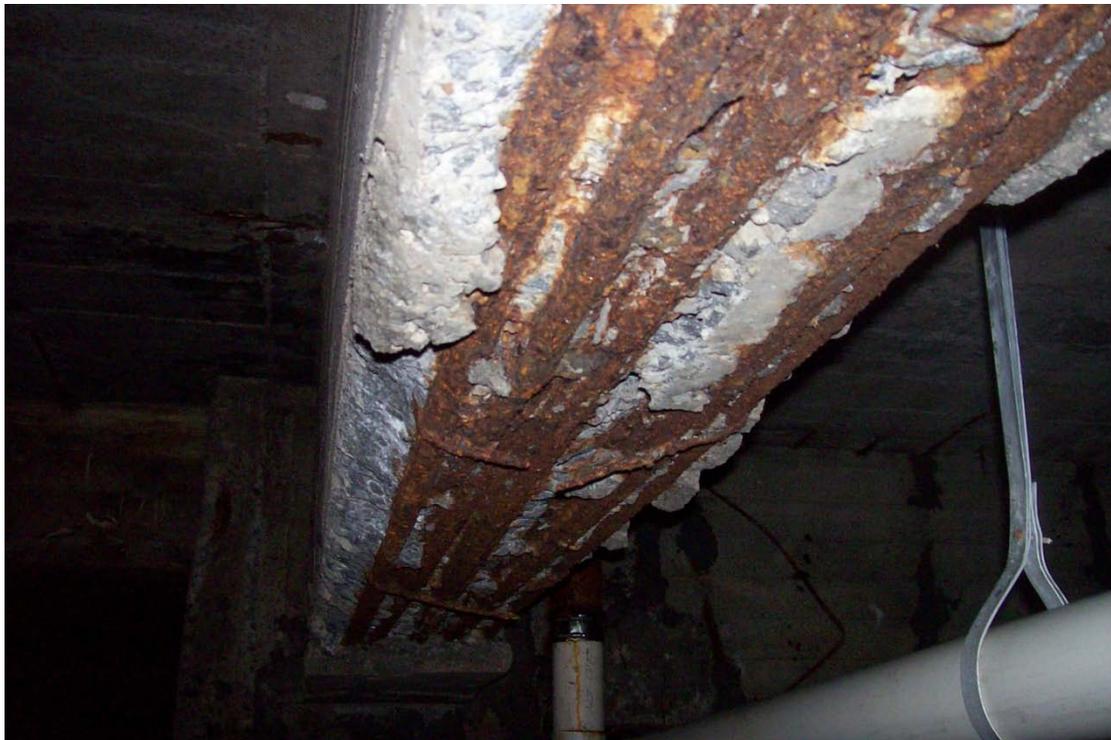
Fotografía 5. Acero de refuerzo expuesto en una viga del cajón

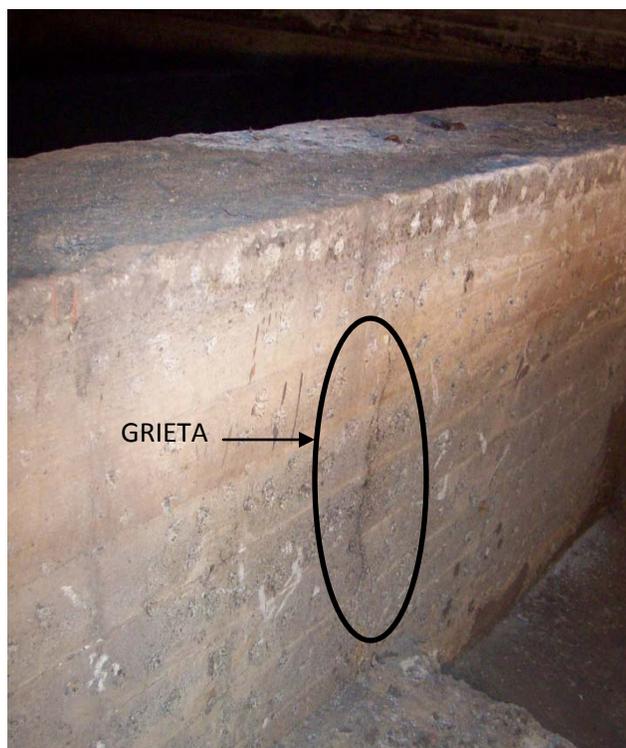
Fotografía 6. Grieta en contratrabe del cajón
