**SUPERVISIÓN TÉCNICA DE MANTENIMIENTO MENOR DE LA
AUTOPISTA CUERNAVACA ACAPULCO; DEL TRAMO: KM 95+000
AL KM 178+000.**

T E S I N A

ESPECIALISTA EN VÍAS TERRESTRES

ING. UBALDO VERDEJO LARA

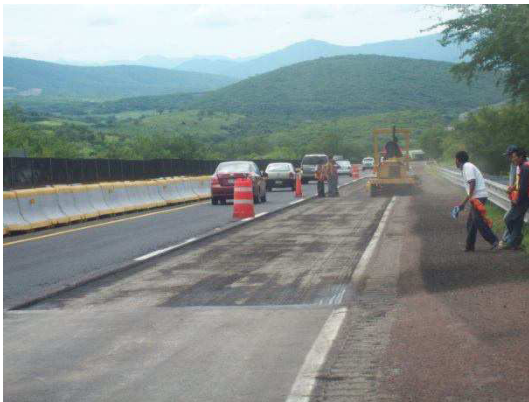
Fotografía No.4 Se observa zona donde se realizara el bacheo superficial

02.- Bacheo superficial aislado con mezcla en caliente: Es el conjunto de actividades que se realizaron para reponer una porción de pavimento asfáltico que presentó daños como deformaciones y oquedades por desprendimiento o desintegración en zonas localizadas y relativamente pequeñas, cuando las capas subyacentes del pavimento se encuentran en condiciones inestables o con exceso de agua. Se considera bacheo aislado cuando las áreas afectadas tienen una extensión menor de 100m² por cada 700m² de pavimento. Fotografías No.4, No.5 y No.6

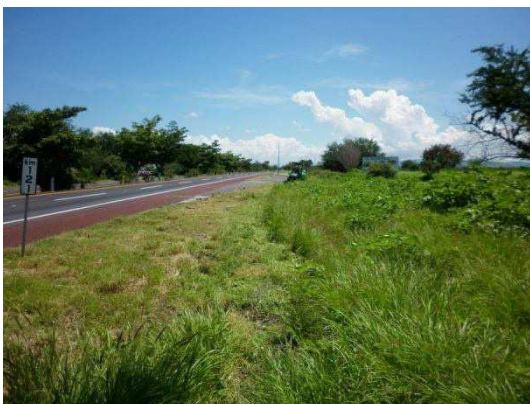
Fotografía No.7 Vista antes de iniciar el deshierbe del derecho de vía.

04.- Deshierbe de derecho de vía (todo tipo de hierba, con limpieza y retiro del producto del deshierbe): Se despeja la vegetación existente en el derecho de vía, efectuando las labores de tala, roza y limpieza. Es el conjunto de actividades necesarias para mantener la altura de la hierba del derecho en condiciones adecuadas para una mejor imagen de vía con un máximo cinco (5) cm aprox.; los arbustos menores a 2" de diámetro deberán cortarse a ras de suelo y los mayores a este diámetro no se deberán cortar. Lo anterior, para mejorar la calidad de la Autopista y evitar que se invada la zona de acotamientos o algún problema y/o peligro al tránsito vehicular. Fotografías No.7, No.8 y No.9.

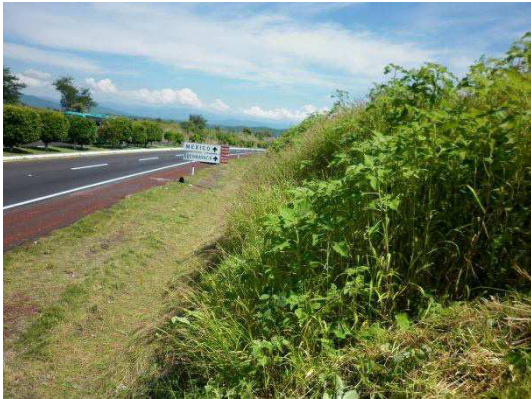
Fotografía No. 34 Vista antes de iniciar el deshierbe de taludes.

14.- Deshierbe en taludes a cualquier altura. Conjunto de labores necesarias para mantener los taludes de los cortes libre de hierbas y maleza considerado las banquetas que se encuentran al pie del corte, con el propósito de mantener limpia esta parte del camino, así como para no causar mala impresión en el usuario, quien lo interpretaría como signo de descuido en la conservación del camino. Fotografías No.34, No.35 y No.36

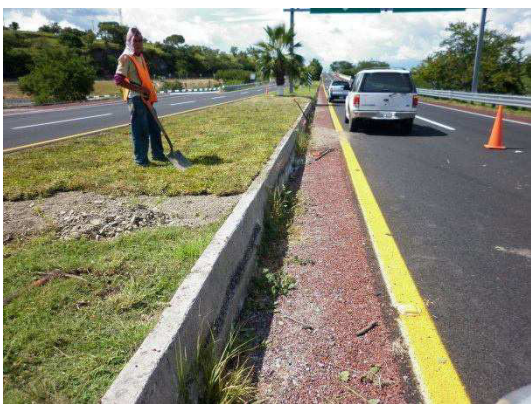
Fotografía No. 37 Vista antes de iniciar con las actividades de limpieza de guarnición.

15.- Deshierbe y limpieza de guarnición. Conjunto de actividades que se realizan para llevar a cabo el desenraice y limpieza de la guarnición de todo tipo de hierba, tanto en la parte superior (hombro del derecho de vía) e inferior de esta (área de pavimento).
Fotografías No.37, No.38 y No.39

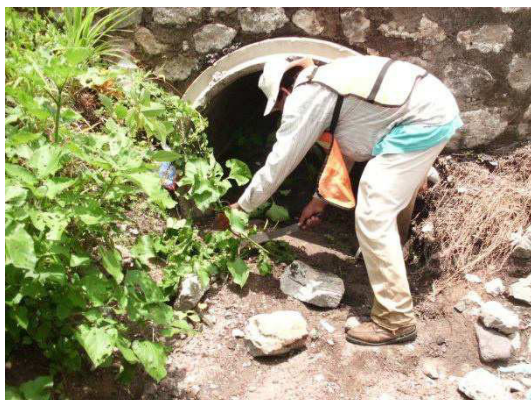
Fotografía No. 55 Se observa azolve en la salida de la alcantarilla.

22.- Desazolve de alcantarillas cualquier sección. Se removerá toda la materia extraña como tierra, piedras, hierbas, troncos u otros materiales que obstruyan la entrada, la salida o el interior de la alcantarilla que impidan el escurrimiento libre del agua. Es el conjunto de operaciones necesarias para restituir la capacidad hidráulica y eficiencia del drenaje al retirar los materiales azolvados, tales como: basura, tierra, piedras, vegetación y/o todo material extraño que pudiera acumularse dentro de esos elementos de la Autopista, impidiendo el libre escurrimiento del agua. Fotografías No.55, y No.56.

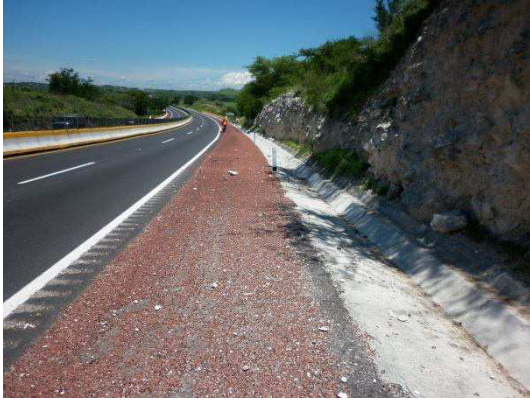
Fotografía No. 57 Se observa producto del graneado sobre la cuneta.

23.- Limpieza de cunetas. Se efectuara la remoción de material ajenos, tales como tierra, piedra, hierba, troncos u otros materiales que reduzcan las secciones de estos elementos y que impidan el escurrimiento libre del agua. El desazolve de cunetas es el conjunto de operaciones necesarias para remover los materiales ajenos, tales como tierra, piedras, hierbas, troncos u otros que reduzcan u obstruyan la sección de la cuneta impidiendo el libre escurrimiento del agua. Fotografías No.57, No.58 y No.59.

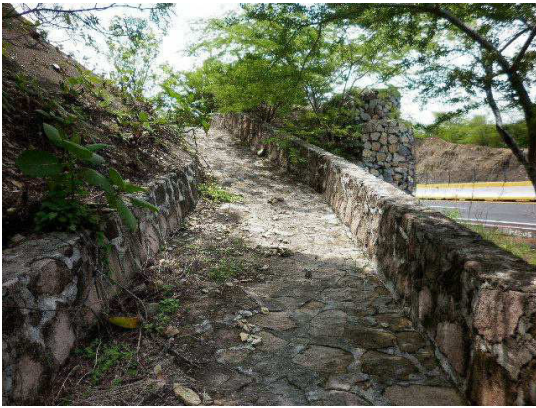
Fotografía No. 68 Se observa materia vegetal en la contracuneta.

tales como tierra, piedras, hierbas, troncos u otros que reduzcan u obstruyan la sección de las contra cunetas impidiendo el escurrimiento libre del agua. Fotografías No.68, No.69 y No.70

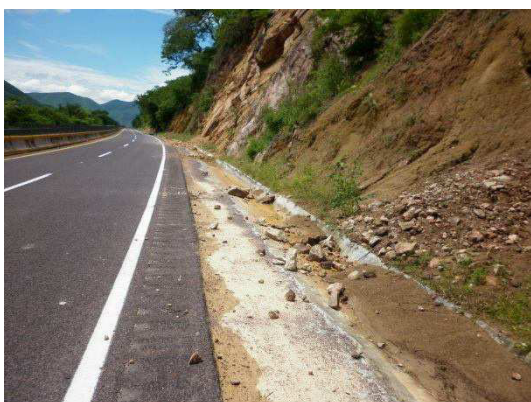
Fotografía No. 71 Se observa material de caídos sobre la cuneta.

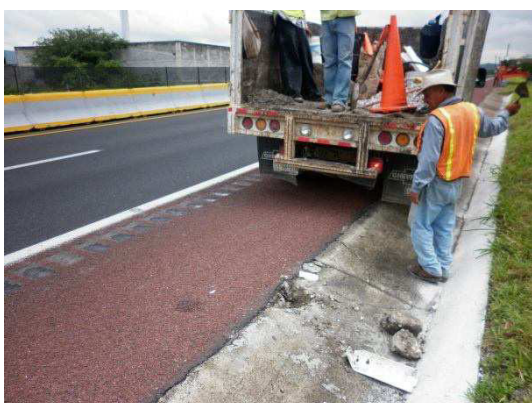
Fotografía No. 86 Se observa que no existe indicador de alineamiento.

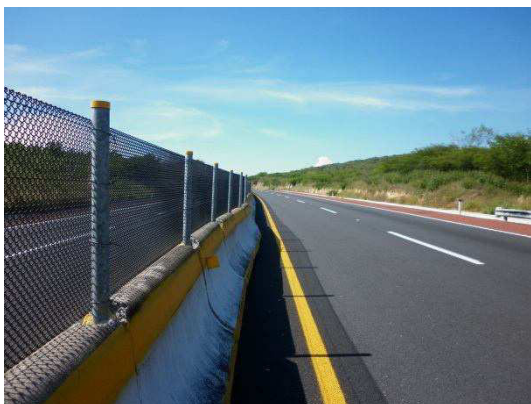
Fotografía No. 89 Se observa que la barrera central fue impactada y se encuentra desalineado.
