**INSPECCION DETALLADA Y PROYECTO DE REPARACIÓN DEL  
PUENTE ALVARADO UBICADO EN ALVARADO VERACRUZ**

**T E S I N A**

**ESPECIALISTA EN CONSTRUCCIÓN**

**ING. PEDRO EDUARDO AGUILAR CERVANTES**

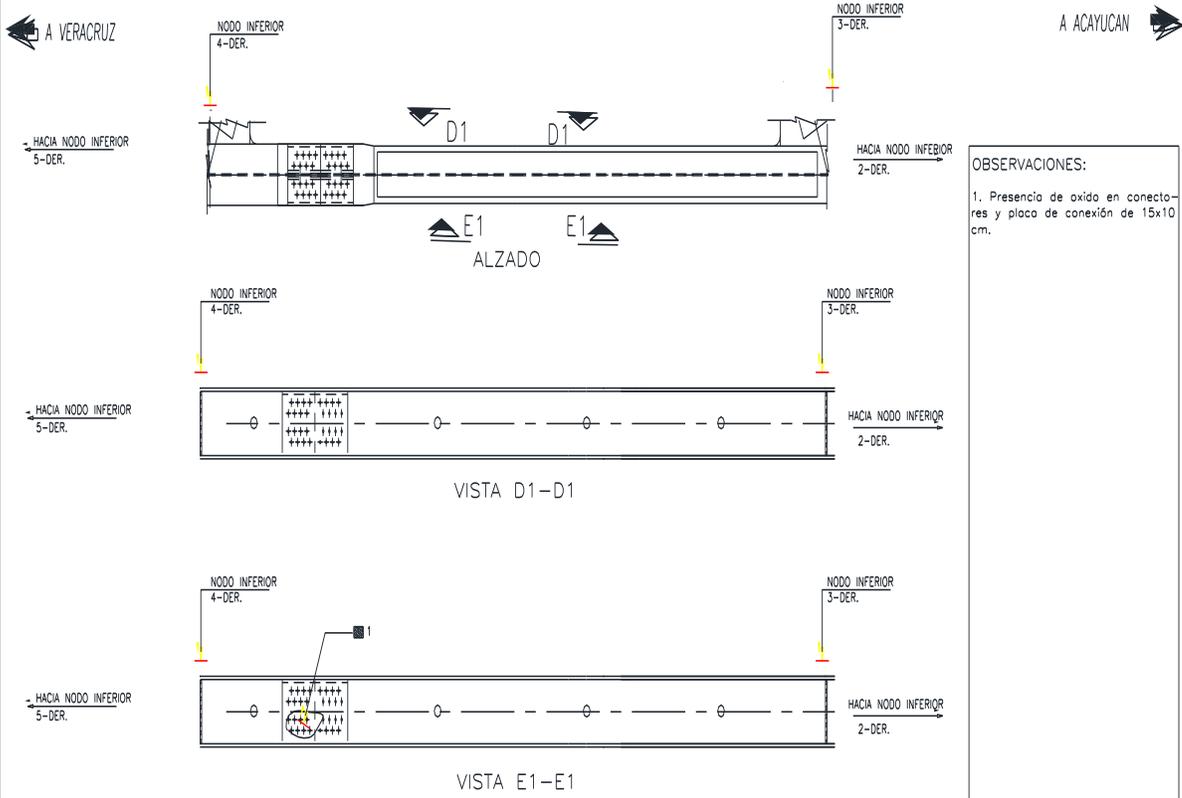
CUERDA INFERIOR : CUERDA 1-3-DER A ARRIBA

- Presencia de oxido en conectores y placa de conexión de 15x10 cm.

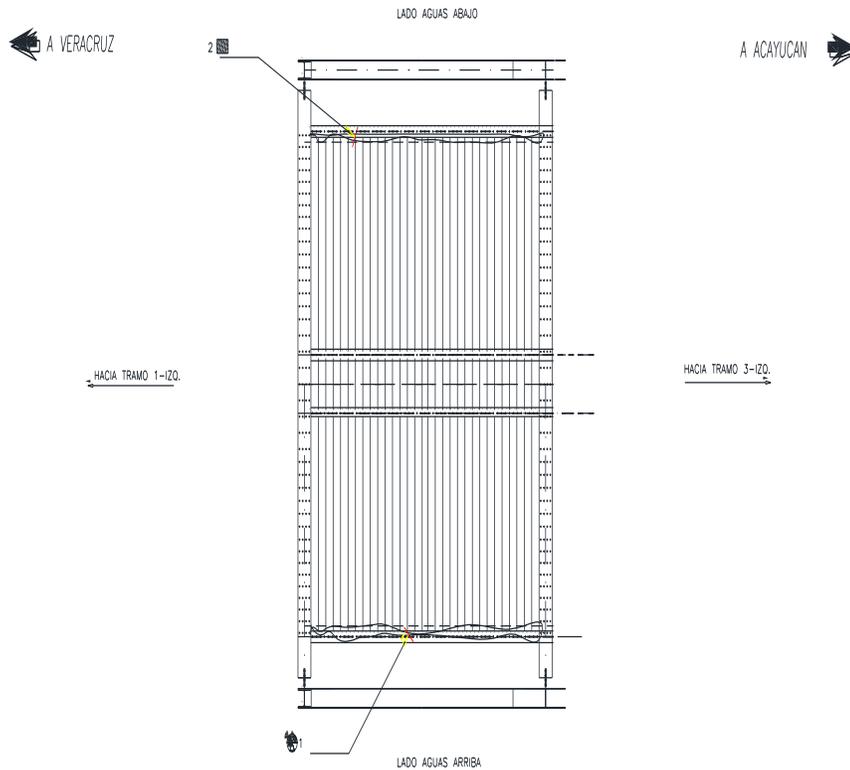
CLARO : 4-5  
 MONTEN: TRAMO-2-IZQ.

1. Presencia de oxido e inicio de corrosión en sección del ángulo de larguero de 580 cm de longitud. También existe oxidación en monten en 20 cm.
2. Presencia de oxido en sección del ángulo de larguero de 580 cm. de longitud.

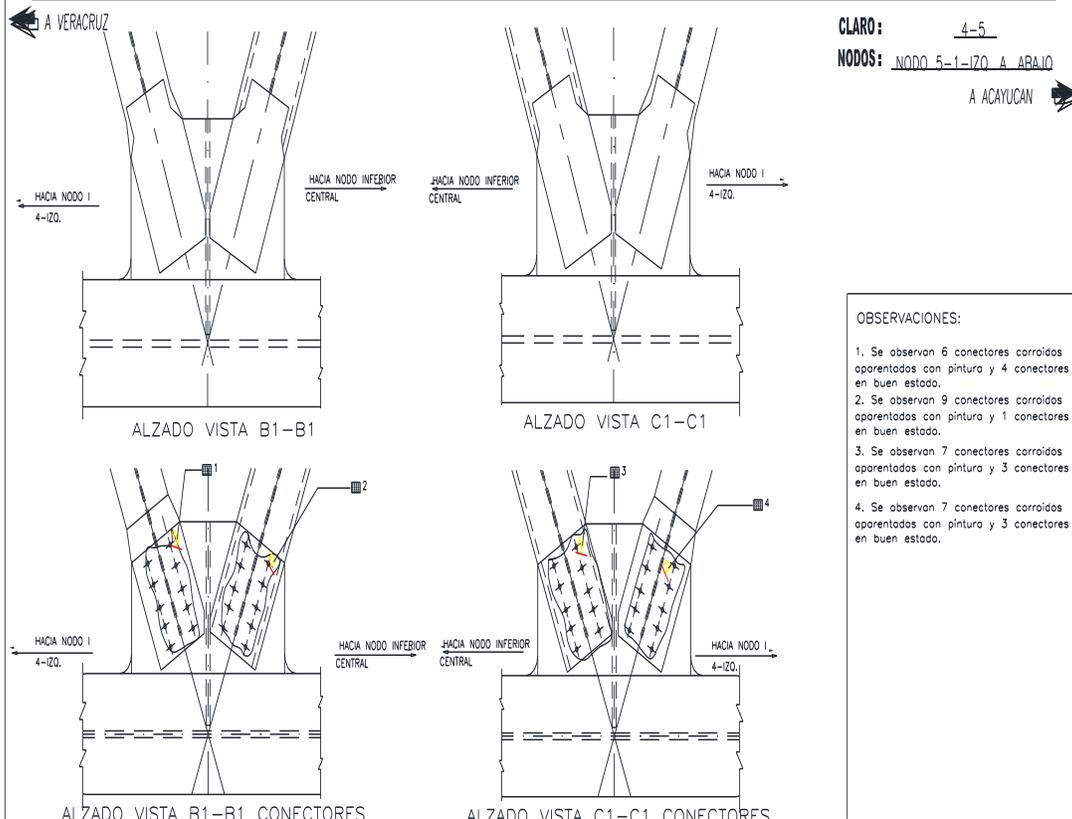
**CLARO:** 4-5  
**NODOS:** NODO 5-1-IZO. A ABAJO  
 A ACAYUCAN

- OBSERVACIONES:**
- Se observan 6 conectores corroidos aporados con pintura y 4 conectores en buen estado.
  - Se observan 9 conectores corroidos aporados con pintura y 1 conector en buen estado.
  - Se observan 7 conectores corroidos aporados con pintura y 3 conectores en buen estado.
  - Se observan 7 conectores corroidos aporados con pintura y 3 conectores en buen estado.

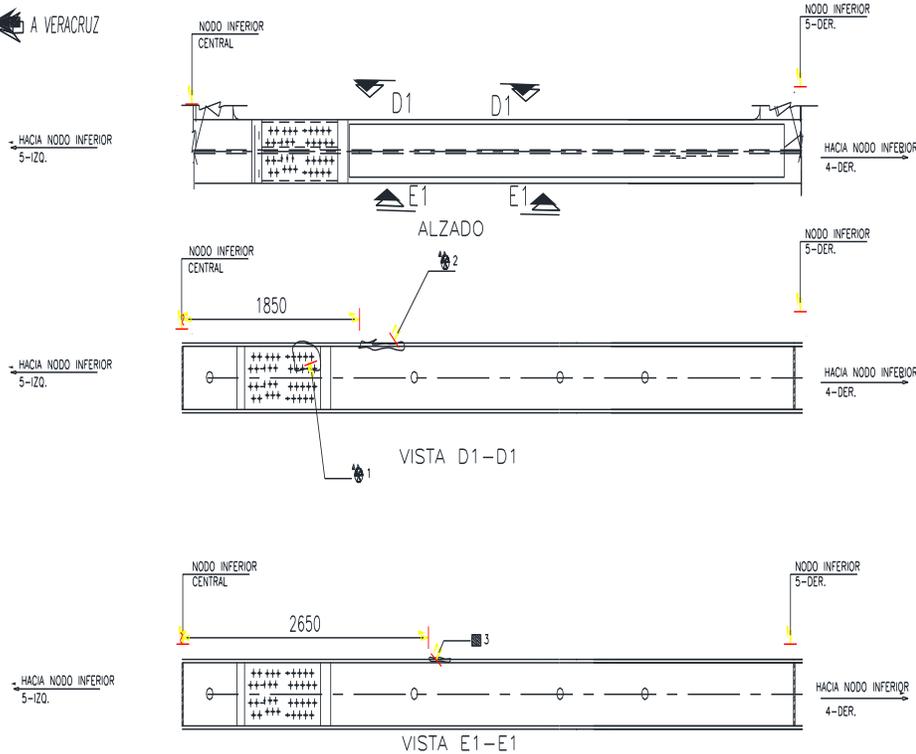
1. Presencia de oxido e inicio de corrosión en conectores (tornillos) de placa de conexión de 10x10 cm.
2. Presencia de oxido e inicio de corrosión en espesor de patin, parte superior de 30 cm de longitud.
3. Presencia de oxido en espesor de patin, parte inferior de 15 cm de longitud.

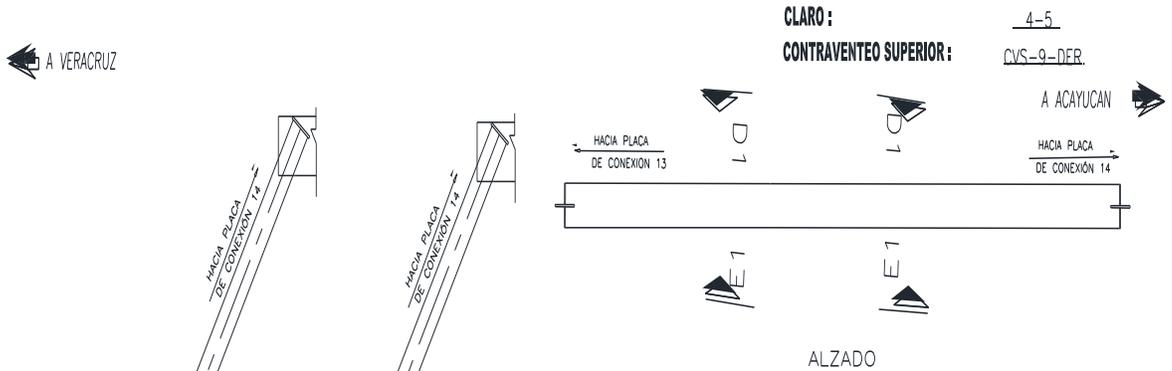
### ARMADURA : CONTRAVENTEO SUPERIOR

1. Se observa presencia de oxido en contravento de 10x6 cm.

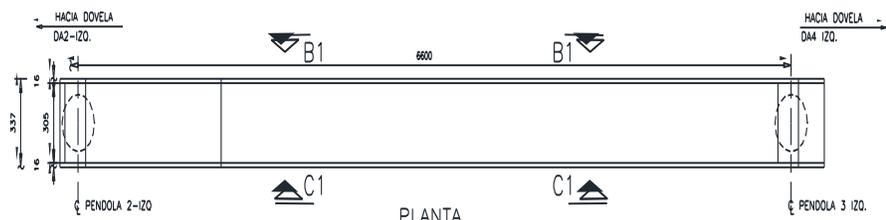
CLARO: 4-5  
 DOVELA DE ARCO: DA-3-IZQ. A ABAJO  
 A ACAYUCAN

**OBSERVACIONES:**  
 1. Corrosión en aristo inferior de 200 cm de longitud.  
 2. Corrosión en aristo inferior de 175 cm de longitud.  
 1. Corrosión en aristo inferior de 450 cm de longitud.

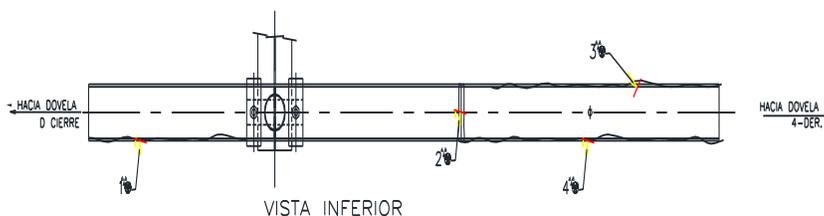
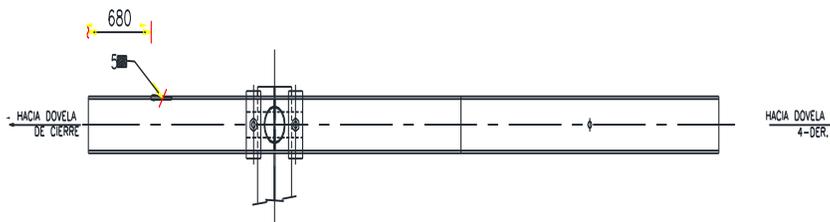
1. Presencia de óxido e inicio de corrosión en espesor de patín en un ancho de 185 cm. de longitud.
2. Corrosión en toda la longitud inferior de la conexión de taller en un ancho de 11cm.
3. Presencia de óxido e inicio de corrosión en espesor de patín, parte inferior de 250 cm. de longitud.
4. Presencia de óxido e inicio de corrosión en espesor de patín, parte inferior de 270 cm. de longitud.
5. Presencia de óxido en espesor de patín superior de 45 cm de longitud.

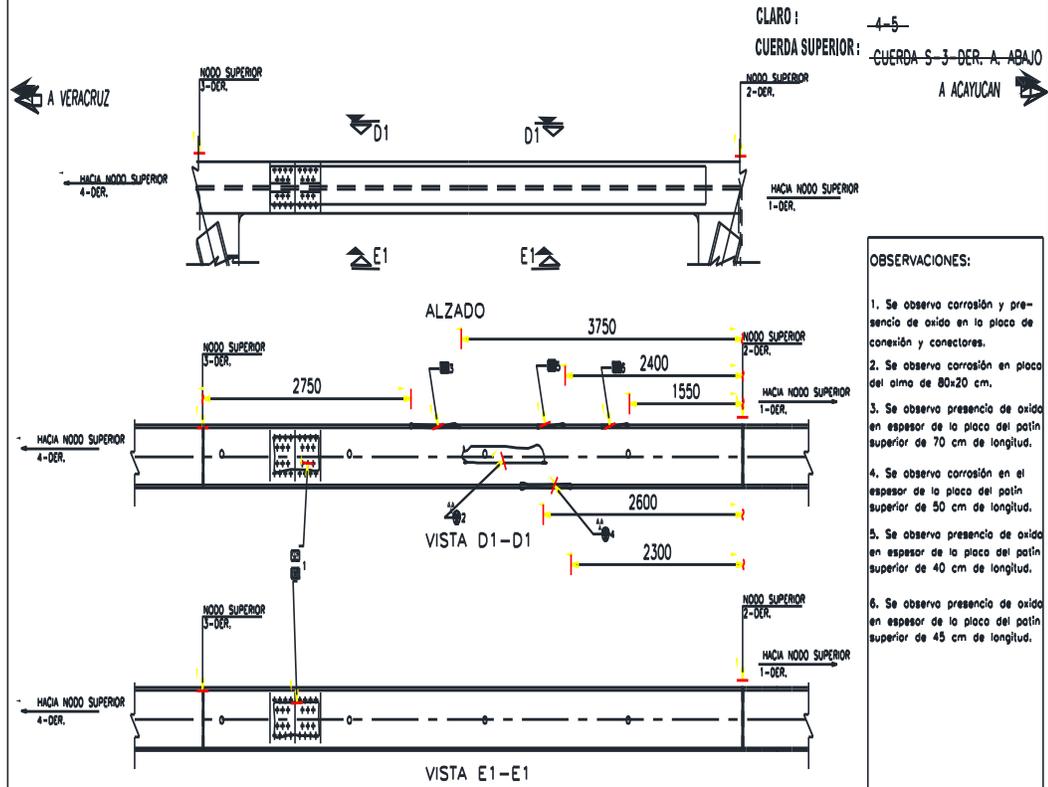
### ARMADURA : CUERDA SUPERIOR

- OBSERVACIONES:**
1. Se observa corrosión y presencia de óxido en la placa de conexión y conectores.
  2. Se observa corrosión en placa del alma de 80x20 cm.
  3. Se observa presencia de óxido en espesor de la placa del patín superior de 70 cm de longitud.
  4. Se observa corrosión en el espesor de la placa del patín superior de 50 cm de longitud.
  5. Se observa presencia de óxido en espesor de la placa del patín superior de 40 cm de longitud.
  6. Se observa presencia de óxido en espesor de la placa del patín superior de 45 cm de longitud.

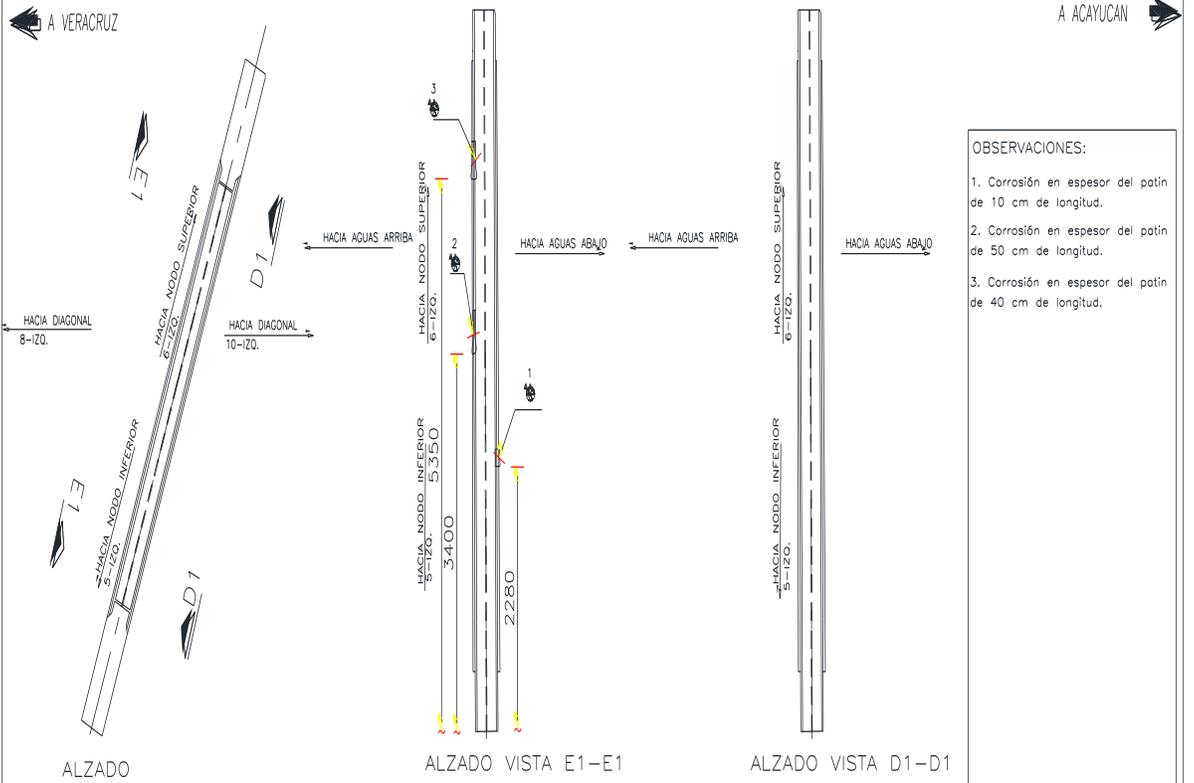
NODOS: DIAGONAL-9-IZQ. LADO A. ARRIBA

- OBSERVACIONES:
1. Corrosión en espesor del patin de 10 cm de longitud.
  2. Corrosión en espesor del patin de 50 cm de longitud.
  3. Corrosión en espesor del patin de 40 cm de longitud.

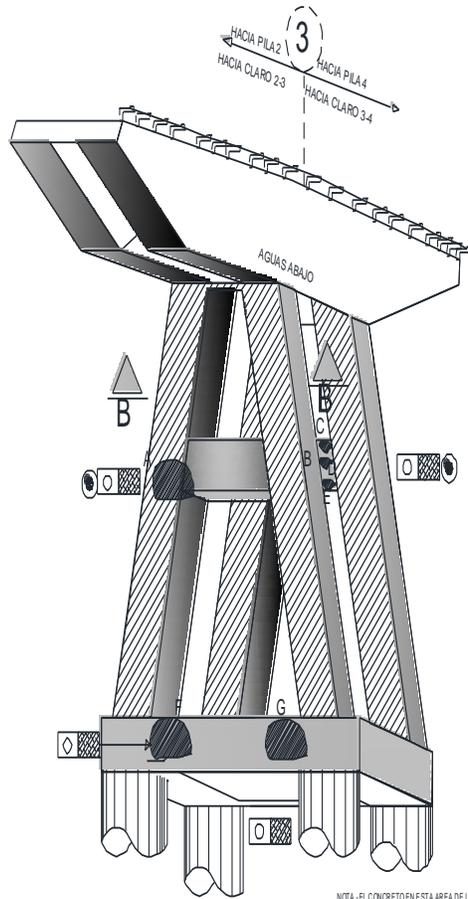
### LEVANTAMIENTO DE DAÑOS: SUPERESTRUCTURA DETALLE EN PILA 3

NOTA: EL CONCRETO EN ESTA AREA DE LA PILA SE ENCUENTRA SIN NINGUN TRATAMIENTO POR LO QUE SE NECESITA ATENCION INMEDIATA
