**UNIVERSIDAD NACIONAL AUTÓNOMA  
DE MÉXICO**

**ANÁLISIS CAUSA RAÍZ PARA EL COLAPSO  
ESTRUCTURAL DEL MÁSTIL PERTENECIENTE  
AL EQUIPO DE PERFORACIÓN 405**

**INFORME DE TRABAJO PROFESIONAL**

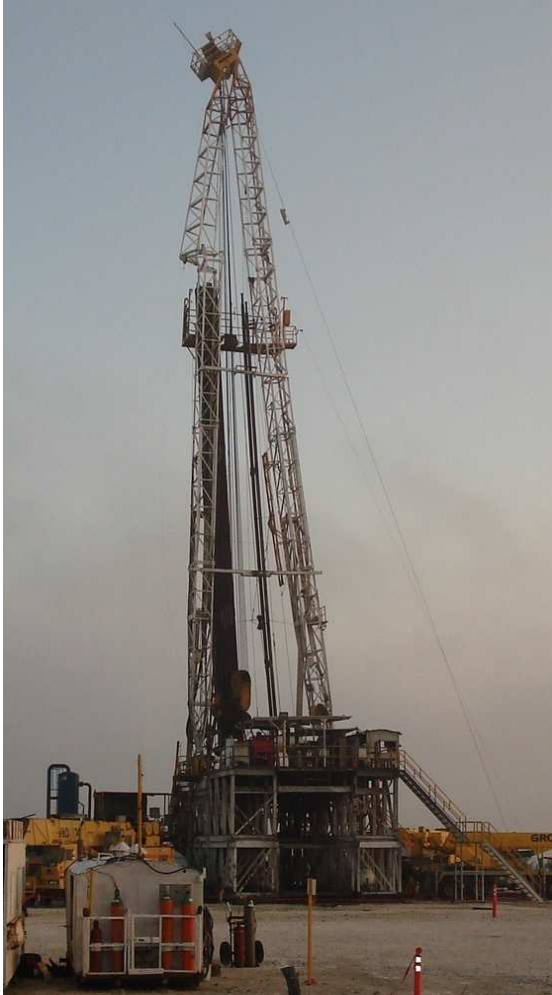
A las 15:45 hrs. del día martes 9 de mayo del 2007, a los 95 barriles bombeados de lechada de cemento, con 2,300 m de TR 9 5/8", se presenta la falla en la estructura (figura 6). Con ello suspenden todas las operaciones para aplicar los procedimientos de contingencia. Las zonas que presentan colapsos son la unión entre la tercera y segunda sección del mástil, y las dos crucetas estabilizadoras, además la corona del mástil presenta gran desplazamiento (figura 7).

Figura 6. Colapso de la estructura FV-405.

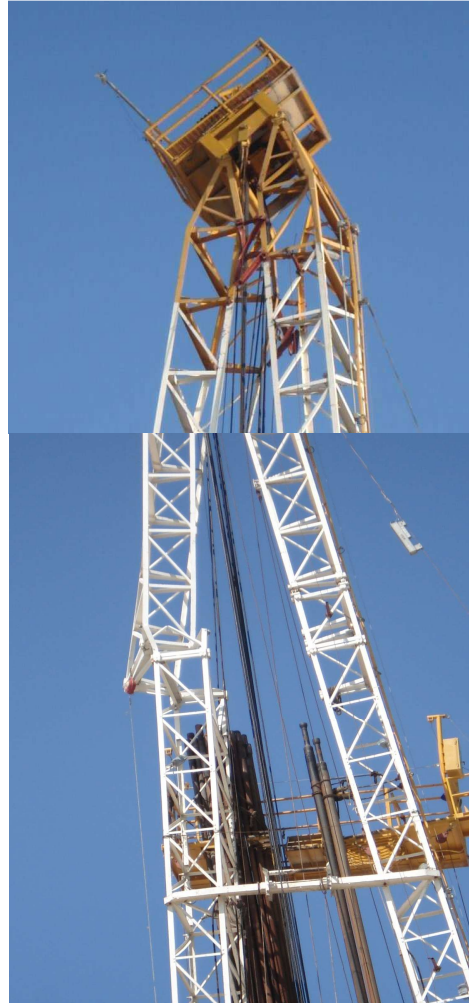
Figura 7. Zonas dañadas: crucetas (superior), unión entre la segunda y tercera sección (inferior).

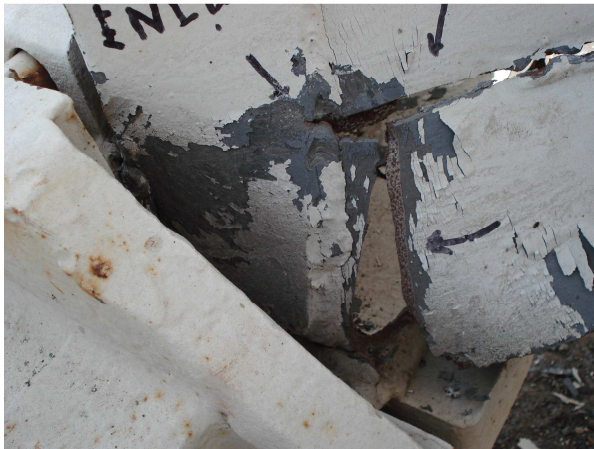
*Figura 11a. Falla en zona aledaña al cordón*

Las fallas en el cordón son mucho menores que las fallas en la zona aledaña (del orden de 4 a 1). También se observa que los elementos de carga están flexionados, ya sea hacia el claro o hacia el vértice. Los tornillos de esta zona no presentan trabajo mecánico, al igual que los pernos que unen las secciones. Un aspecto a resaltar es el gran desplazamiento presentado en la estructura lo provocó la unión pernada entre las secciones y que la zona de colapso esta justamente abajo de la zona de discontinuidad de la estructura.

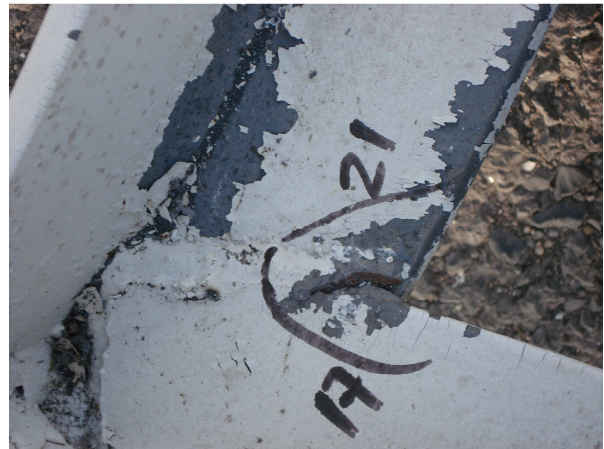
*Figura 11b. Falla en el cordón*

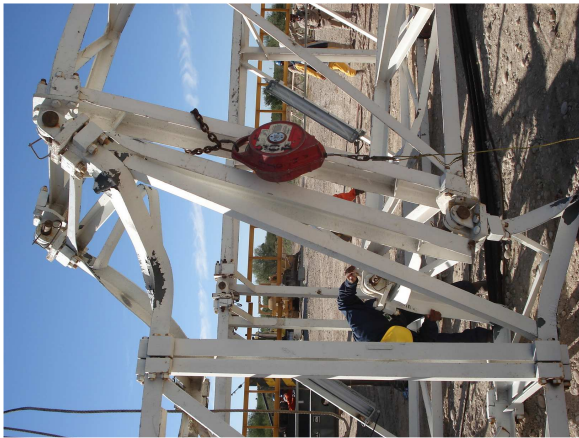
Figura 13a. Zona colapsada del mástil.

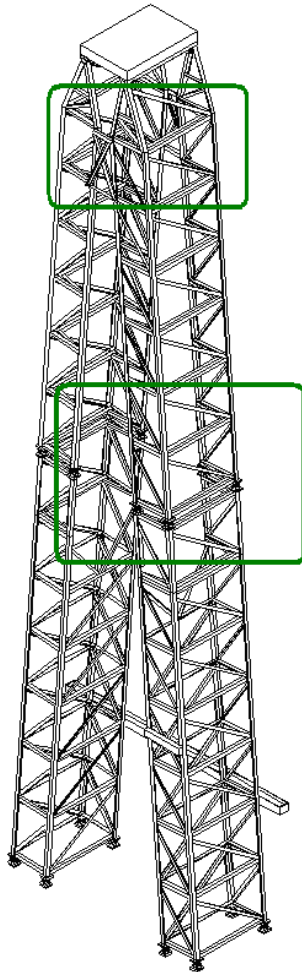
La selección de las muestras se apoyó en la observación de las deformaciones: Se seleccionaron aquellas que sufrieron más deformación (figura 14a-b).

Figura 14a. Zonas dañadas del mástil.

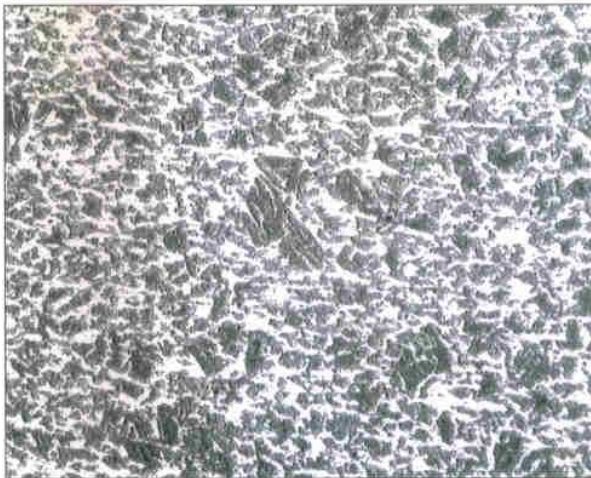
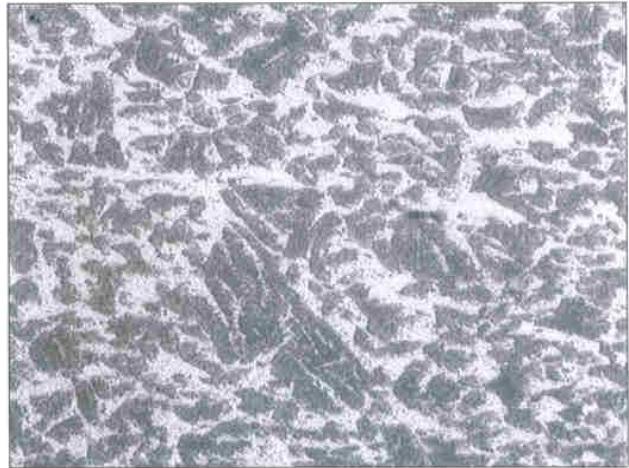
*Figura 15. Muestra M-1: Aumentos 50X*

Corte transversal de la muestra, microestructura característica de un acero hipoeutectoide, donde se observa perlita (zonas oscuras) en una matriz ferrítica (zonas claras). No se observa ningún tipo de corrosión, ni inclusiones no metálicas.

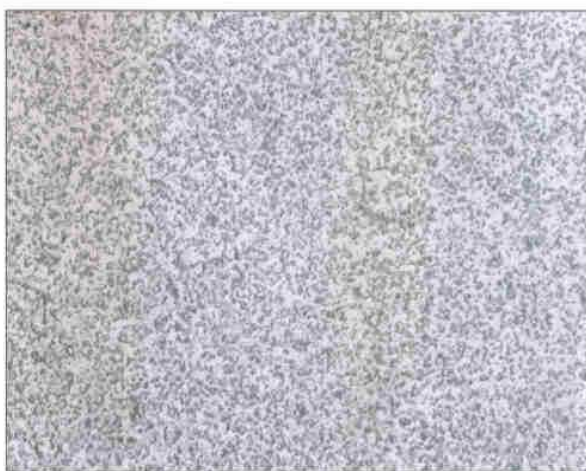
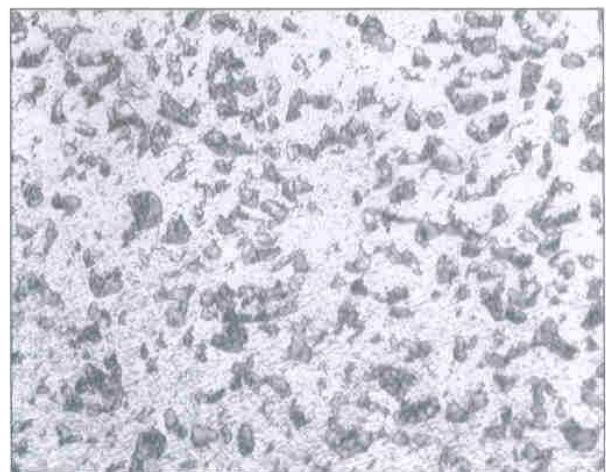
*Figura 16. Muestra M-4: Aumentos 50X*

Corte transversal de la muestra, microestructura característica de un acero hipoeutectoide, donde se observa perlita (zonas oscuras) en una matriz ferrítica (zonas claras). No se observa ningún tipo de corrosión, ni inclusiones no metálicas.

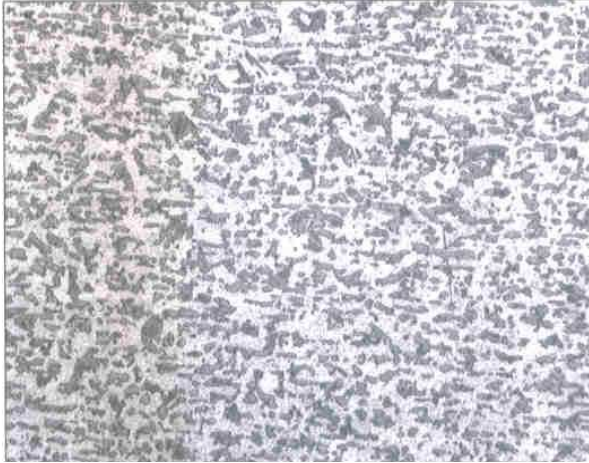
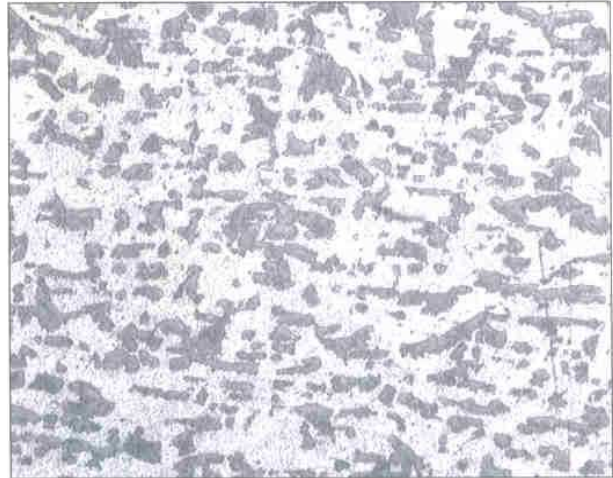
*Figura 17. Muestra M-5: Aumentos 50X*

Corte transversal de la muestra, microestructura característica de un acero hipoeutectoide, donde se observa perlita (zonas oscuras) en una matriz ferrítica (zonas claras). No se observa ningún tipo de corrosión, ni inclusiones no metálicas.

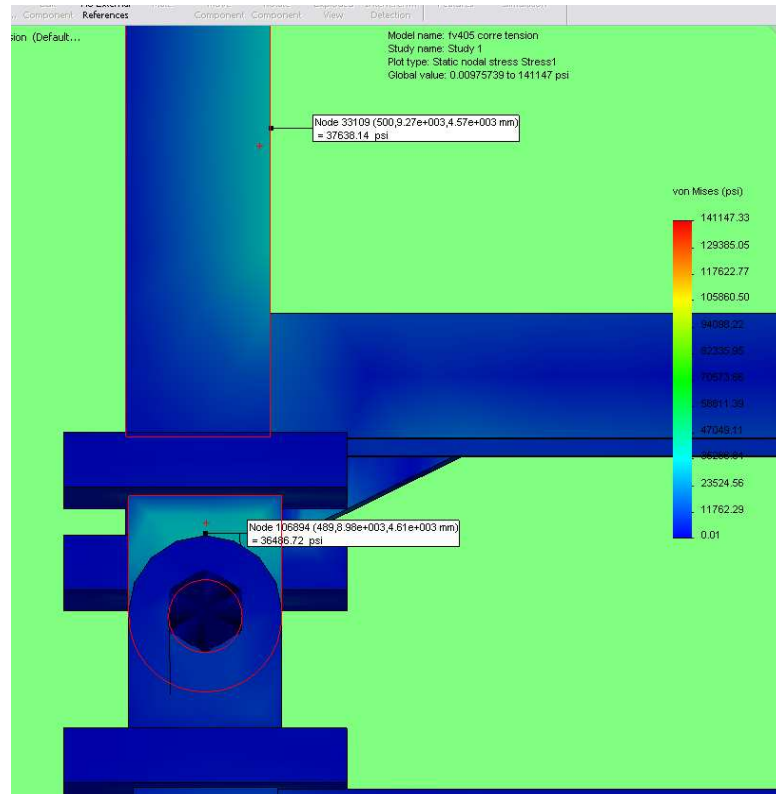
Figura 20. Muestreo en zonas de mayor esfuerzo.

En la figura 12 se observa que el esfuerzo promedio en la mayor parte de la estructura es de aproximadamente 11,762 psi. En la figura 20, se aprecia que el valor máximo se da en los verticales de carga; si tomamos como esfuerzo máximo 36,500 psi, tendremos un factor de seguridad de 1.4, porque el material soporta en esa zona 50,000 psi.

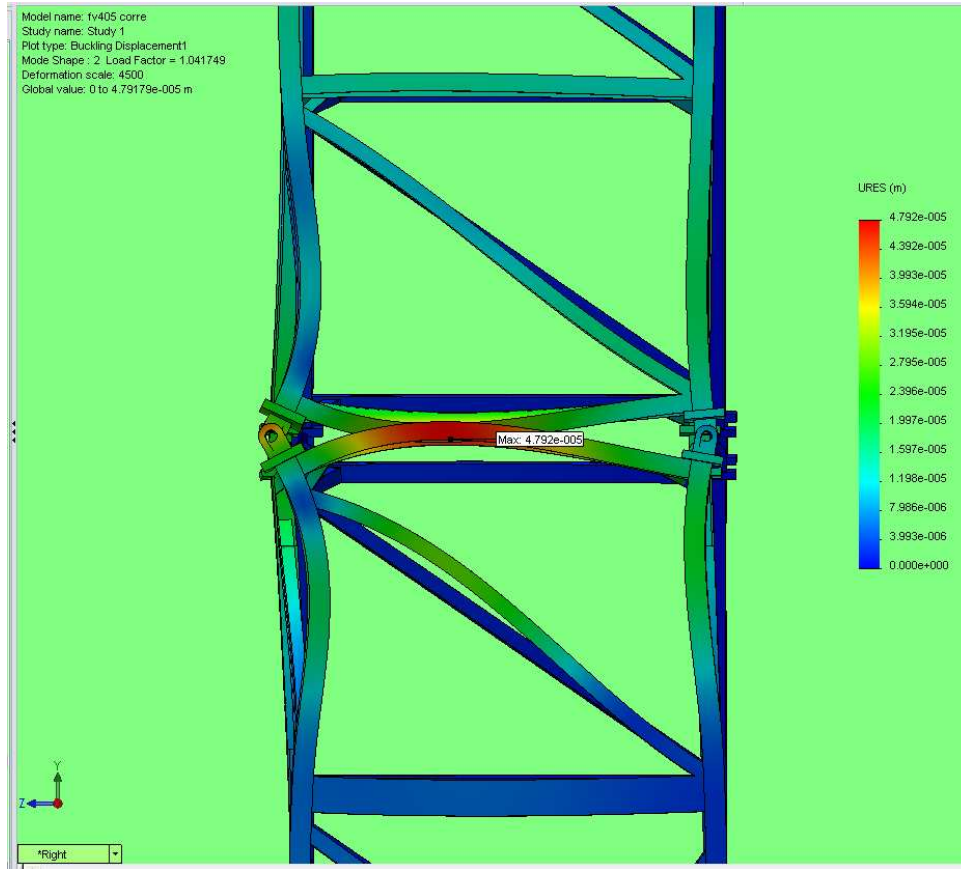
En un acercamiento a la zona de colapso (figura 27), se puede ver que en la zona pernada se presenta la mayor tendencia a la deformación por pandeo.

Figura 27. Vista lateral de la deformación inducida por el pandeo.

El valor dado por el análisis está muy próximo al intervalo en el que se puede presentar el pandeo. Lo que abre la puerta a especular que un incremento en la carga lo pondría dentro del intervalo, y así iniciaría la falla.

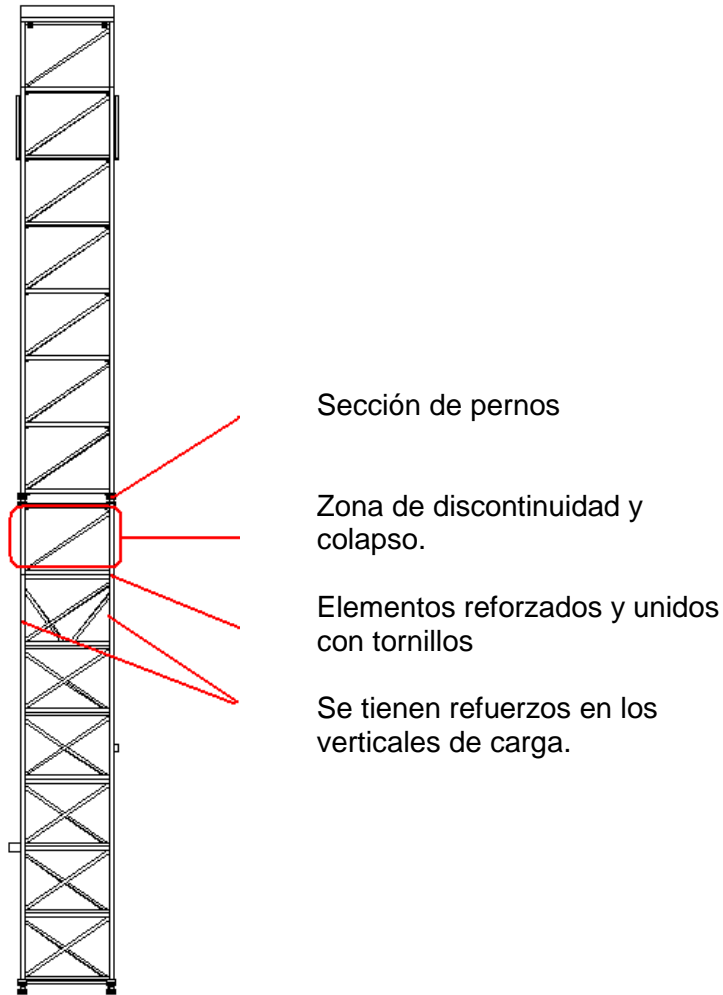
Las imágenes muestran que la zona de falla es la de máxima concentración de deformación por pandeo y máxima concentración de esfuerzos, además es justamente la discontinuidad del armado de la estructura y con base en la teoría de pandeo y los principios de diseño estructural, se llega a la conclusión de que la estructura fue diseñada para fallar en esa zona, y así evitar que se tenga un daño de mayor proporción (figura 28).

El análisis geométrico de los elementos de la estructura, indican que fue diseñada para seguir en pie, con el grado de daño que sufrió, más no para seguir operando. Por ello no se precipitó y permitió el desalojo del personal.

Figura 28. Localización de la zona de falla.

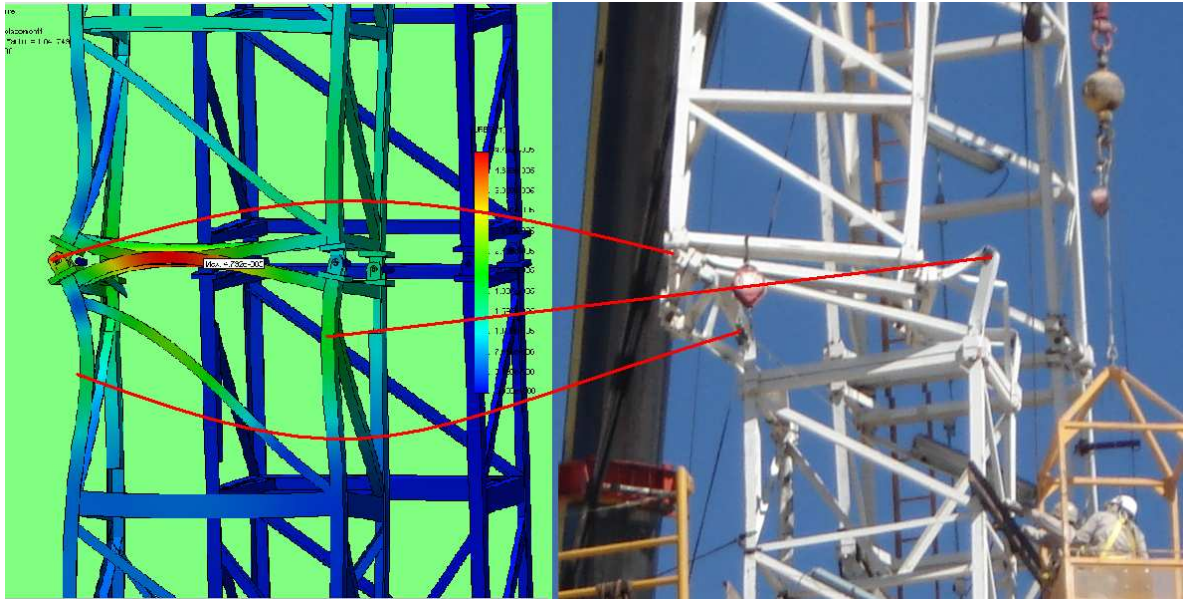
Al comparar los resultados obtenidos de la simulación numérica de pandeo con las deformaciones reales, se puede apreciar gran similitud entre ellas (figura 29). Teniendo en cuenta que la solución numérica solo nos da la posible tendencia de la deformación al inicio de la falla, es de esperarse que la comparación no sea exacta, pero si aproximada. En base a esto, se puede decir que el modo de fallo por pandeo se apega mucho a los resultados reales.

Figura 29. Comparación entre la solución numérica y el estado real de la estructura.

Como conclusión se tiene que la estructura falló por pandeo, debido a que en algún momento de la operación, se superó la carga crítica tolerada por la condición geométrica que adoptó el mástil; la cual no se puede determinar por falta de información precisa sobre los eventos que ocurrieron al momento de la falla.

- No superar la carga crítica, pues no se garantiza la integridad del equipo.
- Tener mayor cuidado en los programas de mantenimiento, enfocándose en los puntos críticos, realizando pruebas no destructivas de la integridad del material (líquidos penetrantes, corrientes parásitas, etc.).
- En los casos de que se deben de sustituir elementos, se debe tener un estricto control de calidad sobre el material, para garantizar que cumpla con las normas empleadas en el diseño.
- Llevar una bitácora con la información más precisa que se pueda sobre todos los trabajos de mantenimiento.
- Instalar sistemas de control de tensión en las líneas, con la finalidad de evitar sobrecargas accidentales.
- Instalar sistemas de registro del historial de cargas, para así tener evidencia de todas las actividades que se realicen.

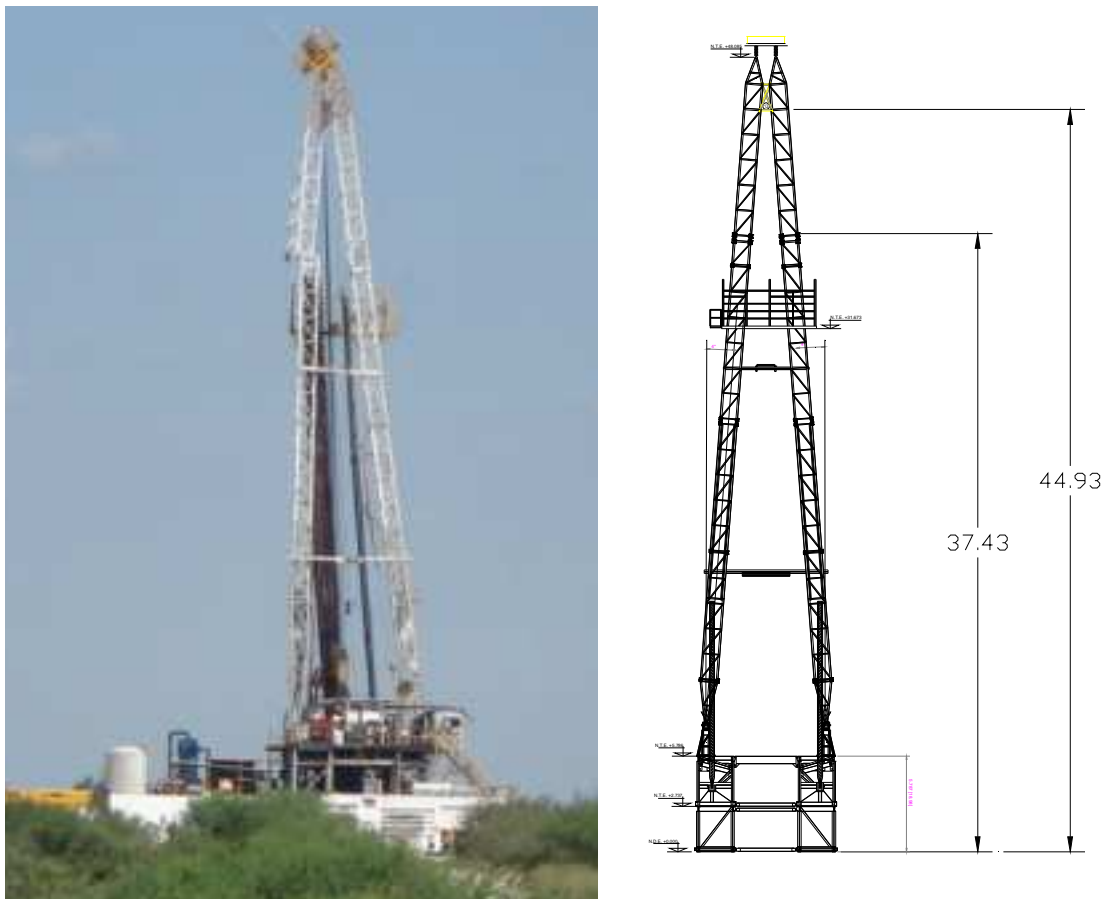
Figura 4 Ubicación de las zonas colapsadas (cotas en metros).

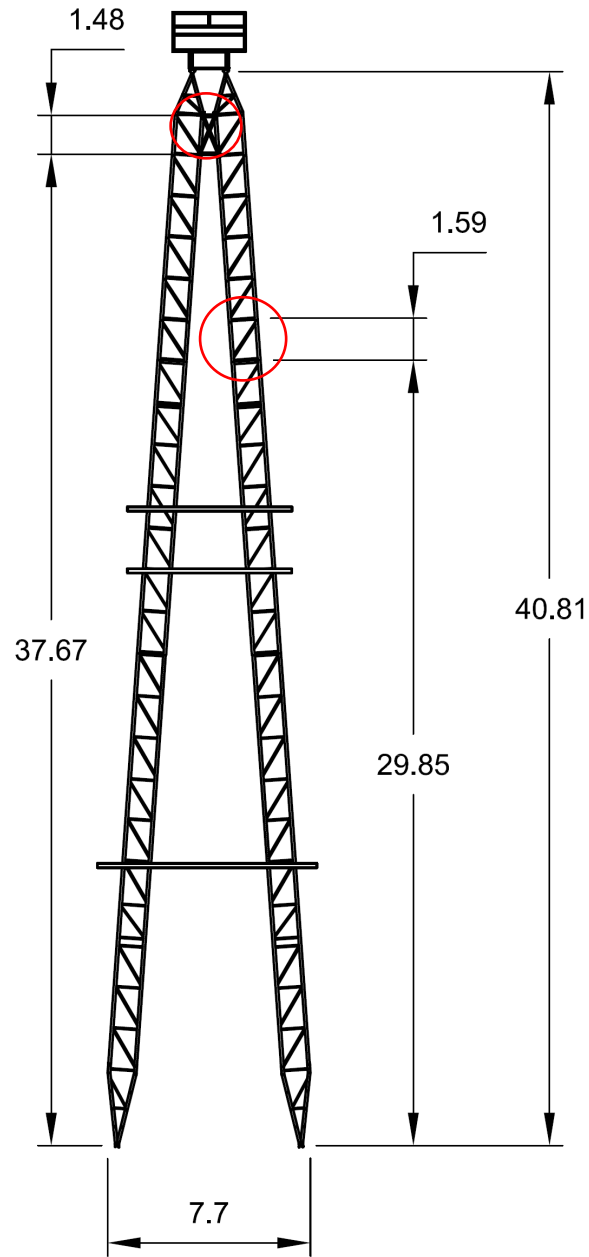
Figura 5. Ubicación de las zonas colapsadas con respecto al mástil (cotas en metros).
