**“GENERACIÓN DE UNA BASE DE DATOS SOBRE LOS
DAÑOS REGISTRADOS EN CONSTRUCCIONES POR
EFECTOS DE SISMOS EN LA CIUDAD DE MÉXICO,
INTEGRADA EN UN SISTEMA DE INFORMACIÓN
GEOGRÁFICA”**

TESIS

INGENIERO CIVIL

PEDRO LUIS SERRANO GONZÁLEZ

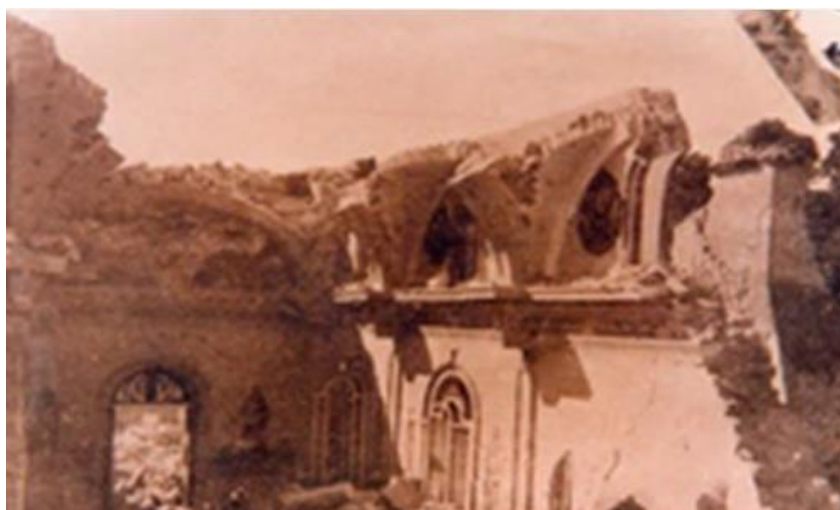
Figura 1.2 Iglesia de Acambay destruida por el sismo (ERN, 2012)

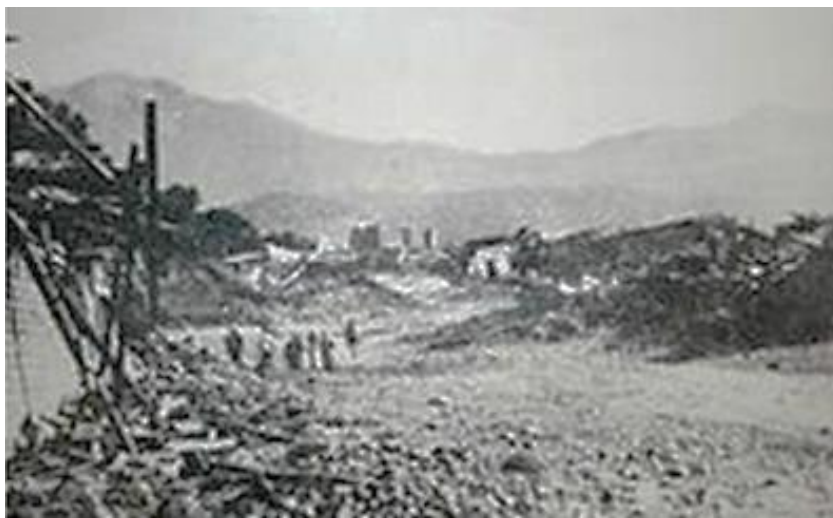
Figura 1.3 Vista del pueblo de Acambay después del sismo (ERN, 2012)

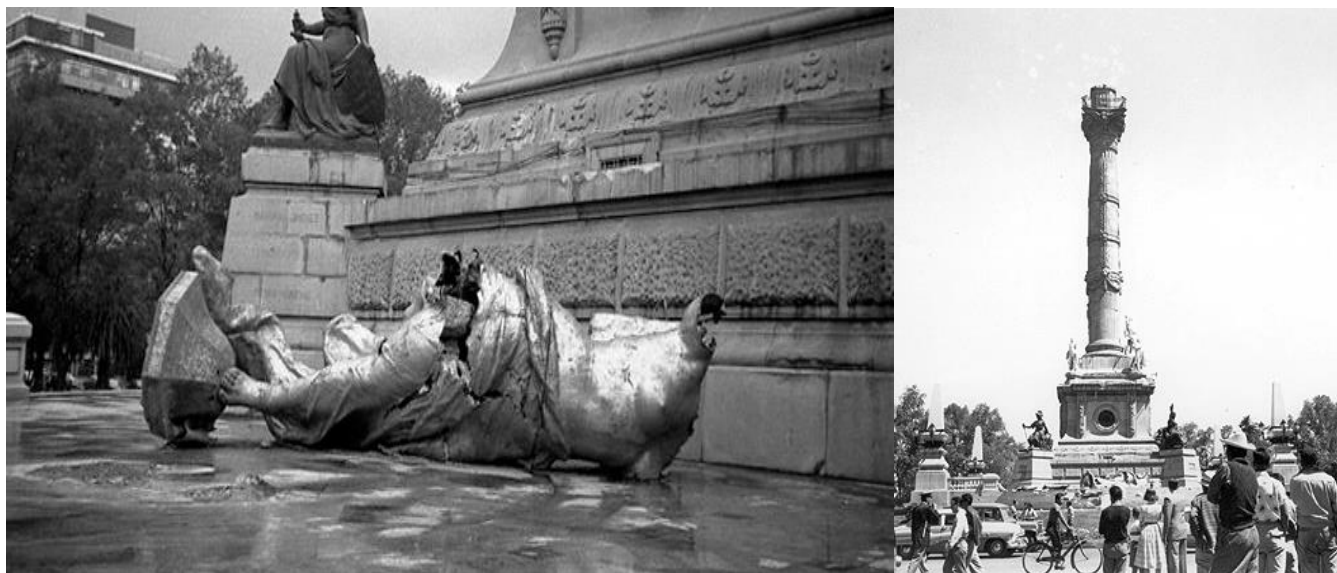
Una de las consecuencias más conocidas de este temblor fue el del Monumento a la Independencia, ya que la estatua de la Victoria Alada se desprendió de la columna honoraria y cayó al suelo. En la Figura 2.1 se observa la estatua en el suelo que al cabo de un año sería totalmente reconstruida y devuelta a su lugar. Precisamente por el acontecimiento anterior el sismo del 28 de julio de 1957 el sismo es comúnmente conocido como: *“El Temblor del Ángel”*.

Figura 2.1 Estatua de la Victoria Alada del Monumento a la Independencia se viene abajo por el sismo. (Aguirre Botello, 2011)

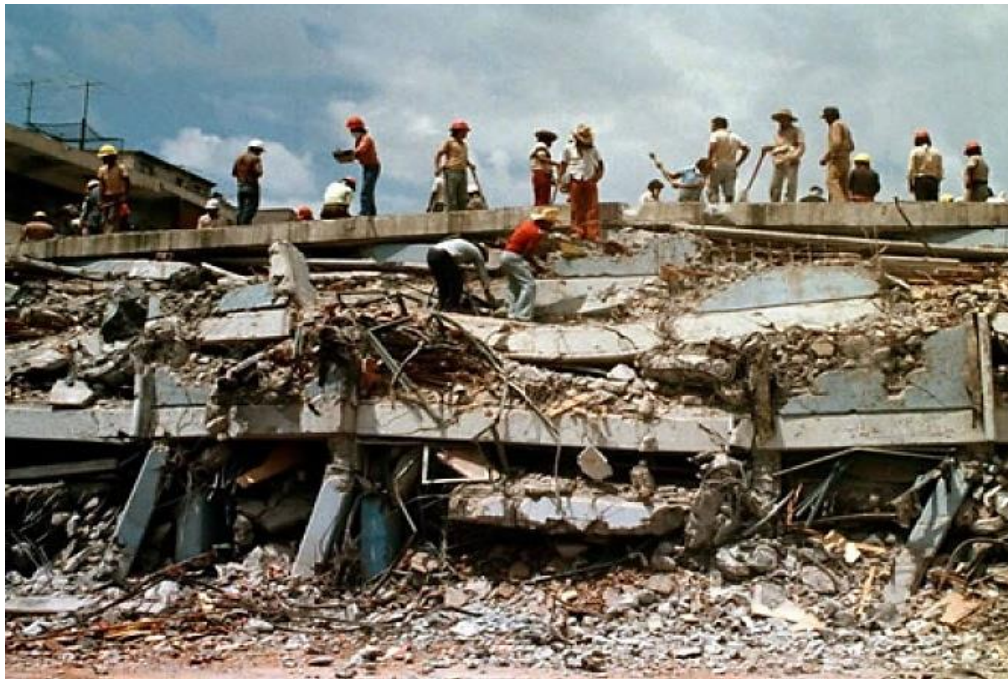
Figura 3.1 Edificio “E” de la Universidad Iberoamericana colapsado el 14 de marzo de 1979

Las estructuras no resintieron tanto los estragos causados por este sismo en comparación del sismo de 1957, pero con un colapso total demasiado inesperado especialmente por la zona, el de la Universidad Iberoamericana, fue tan importante que la atención se enfocó sólo en dicha noticia, omitiendo varios importantes en diferentes inmuebles de la ciudad. El número de edificios en los que se encontró un daño estructural verdaderamente de gravedad fue reducido, en general el sismo causó daños a edificios abarcando en su mayoría el daño estructural leve, donde predominaron los casos que presentaron pequeñas fisuras en las vigas, las que indicaban que se había sobrepasado la resistencia a la tensión del concreto y que el acero de refuerzo terminó absorbiendo los esfuerzos; y grietas diagonales principalmente en muros divisorios, a excepción de algunos muros de carga. En otros casos el daño era muy localizado debido al choque entre edificios sin llegar a ser de importancia pero un gran síntoma de que no se cumplían los requisitos de rigidez y de separación que establecía el reglamento.

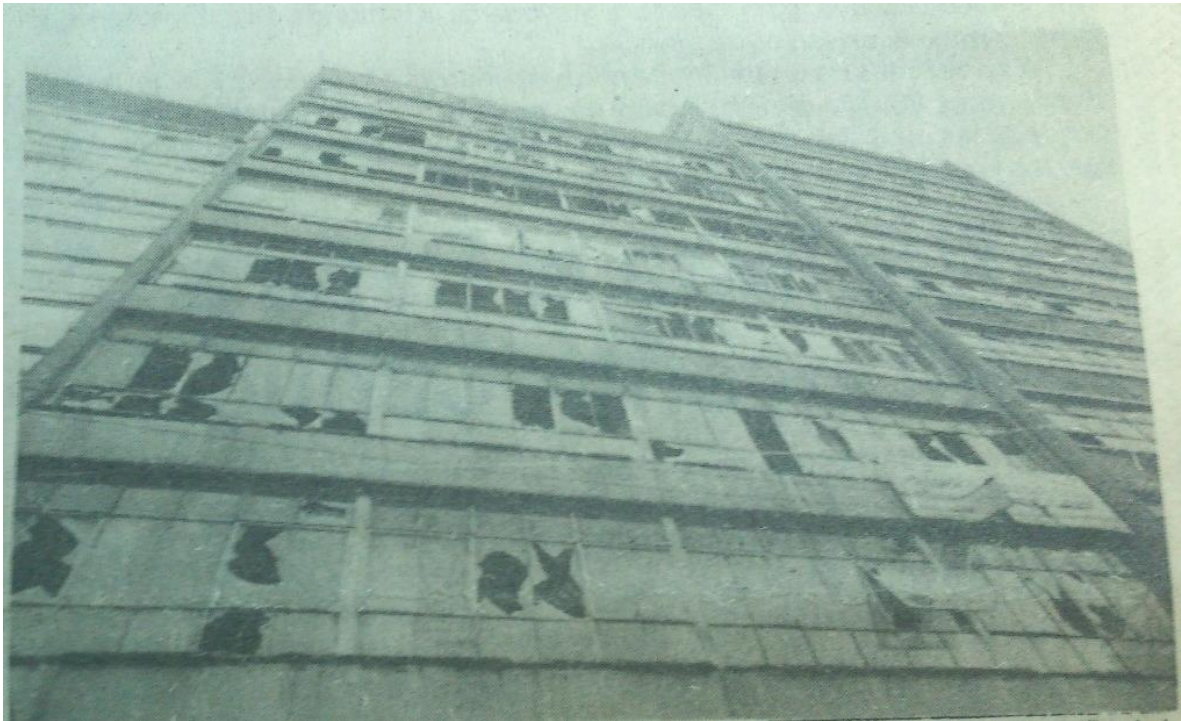
Figura C.1 "79-13" y "79-14" - Bucareli #20 y #22 (El Universal, 1979)

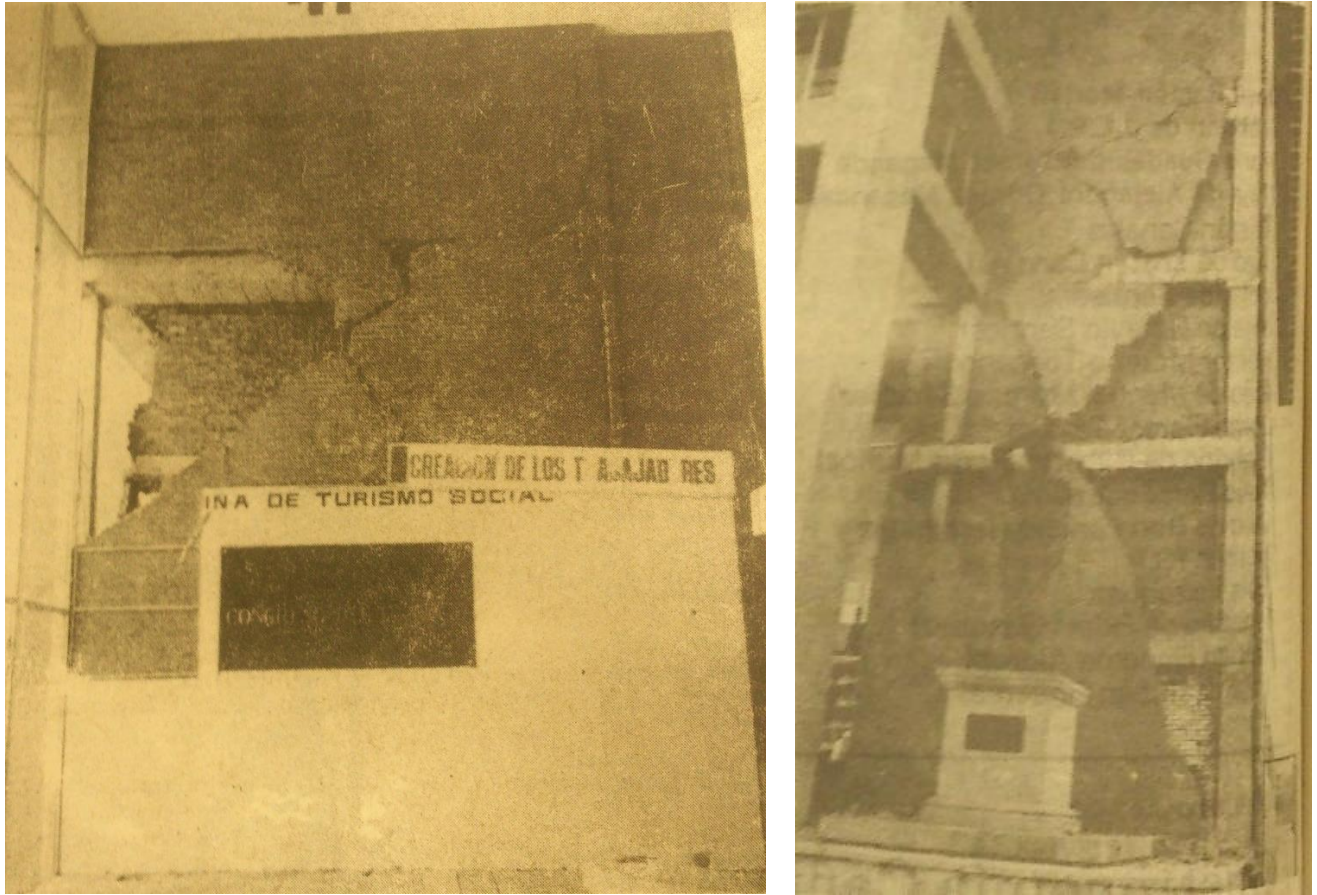
Figura C.4 "79-18" - El nuevo edificio del Congreso del Trabajo con graves daños. (El Universal, 1979)

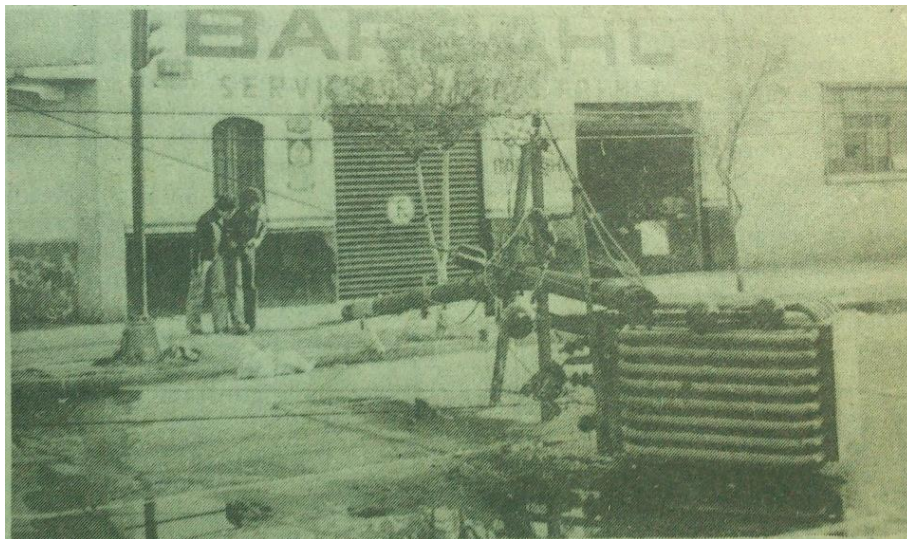
Figura C.5 "79-15" - Un transformador eléctrico se viene abajo y daña red eléctrica. (El Universal, 1979)

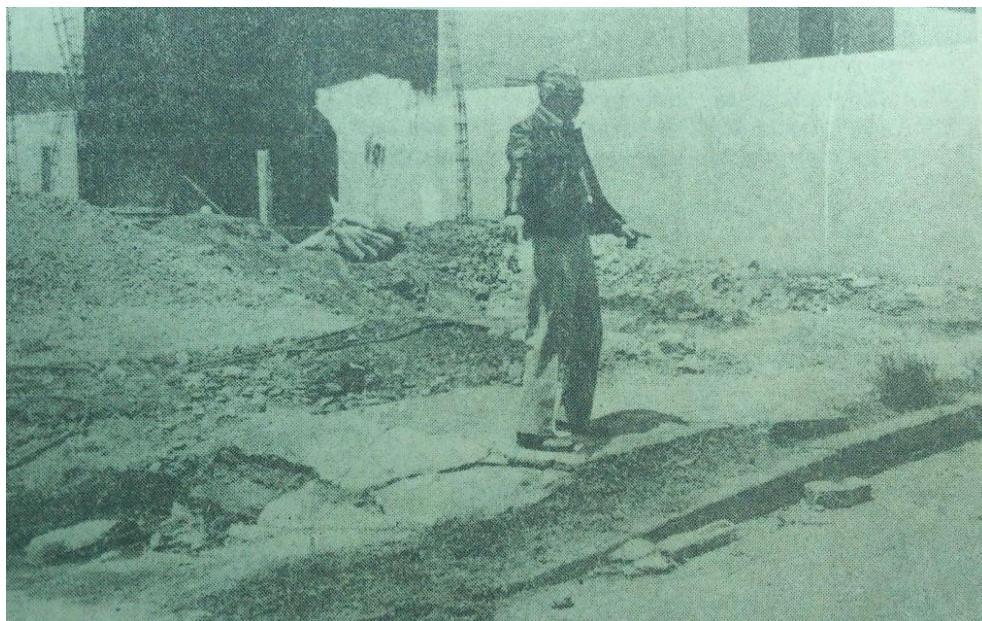
Figura C.13 En el predio de una futura construcción se rompió la banquetta (El Nacional, 1979)

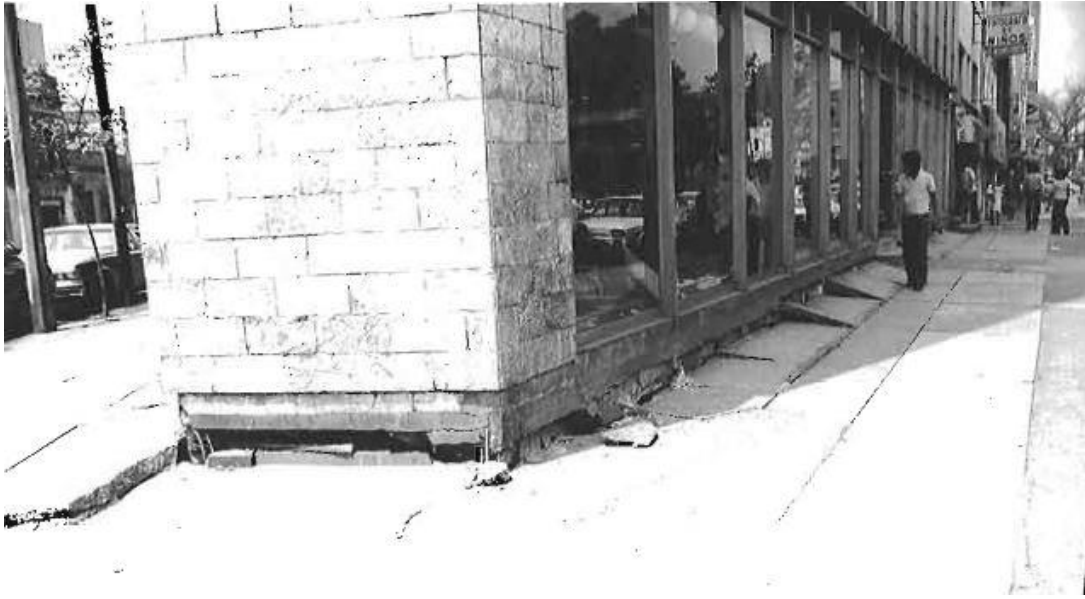
Figura C.14 "79m-A4" – Oficinas en insurgentes con problemas en la cimentación. (Meli, 1979)

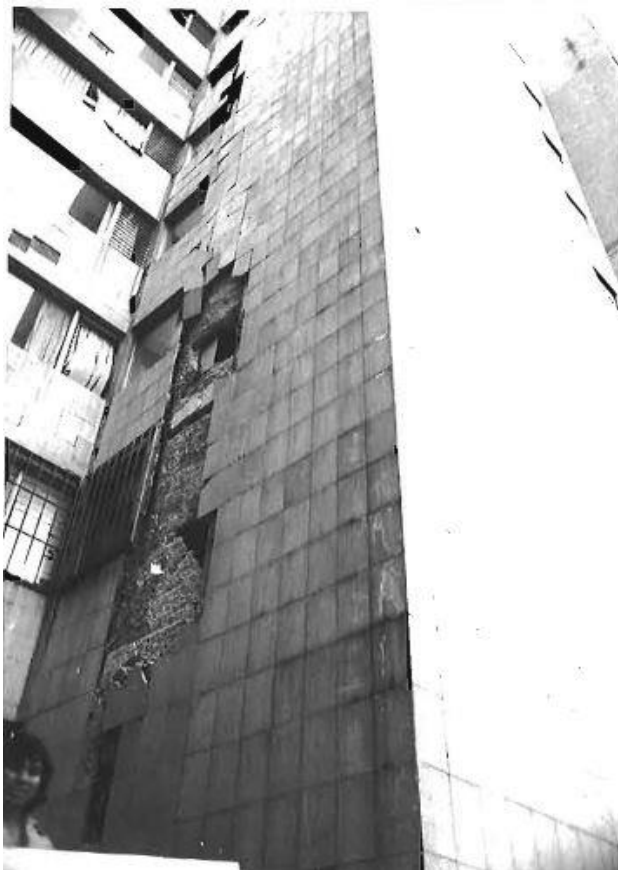
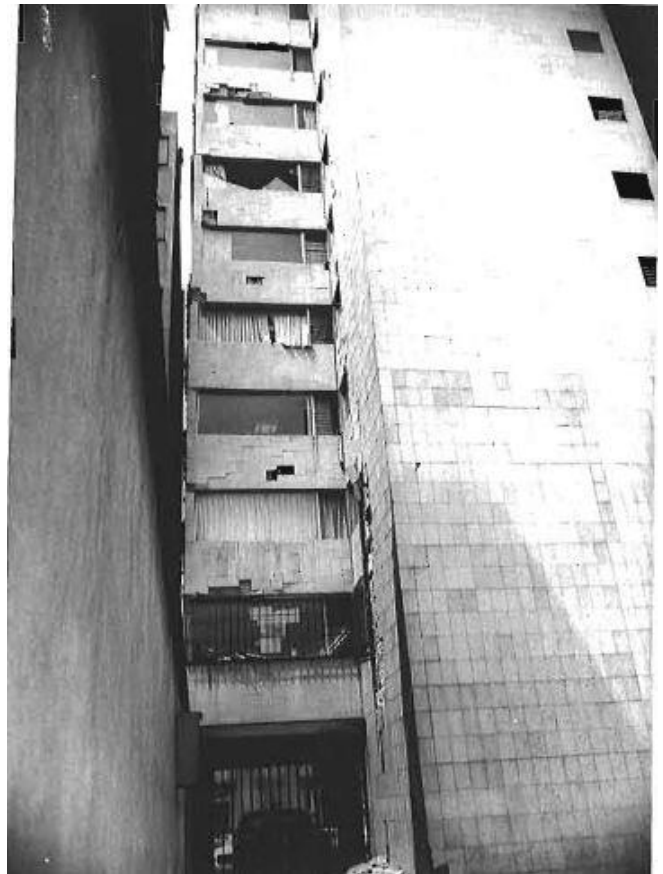
Figura C.15 "79m-A8" – Edificio de 13 niveles con daños en muros. (Meli, 1979)

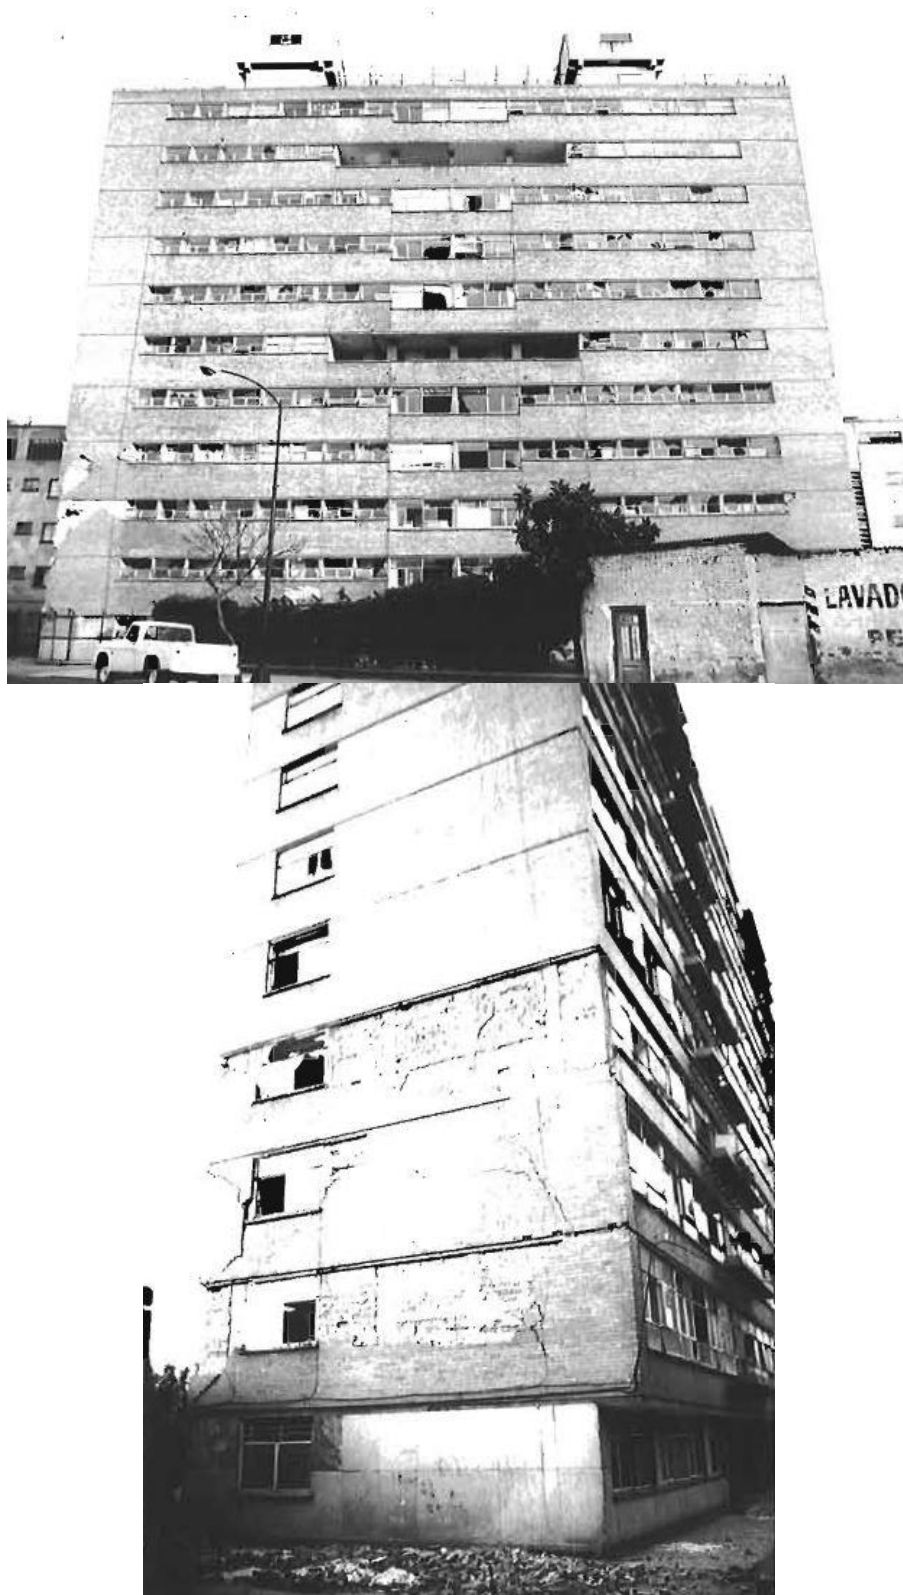
Figura C.16 "79m-C1" – Departamentos desalojados, fracturas de gravedad. (Meli, 1979)

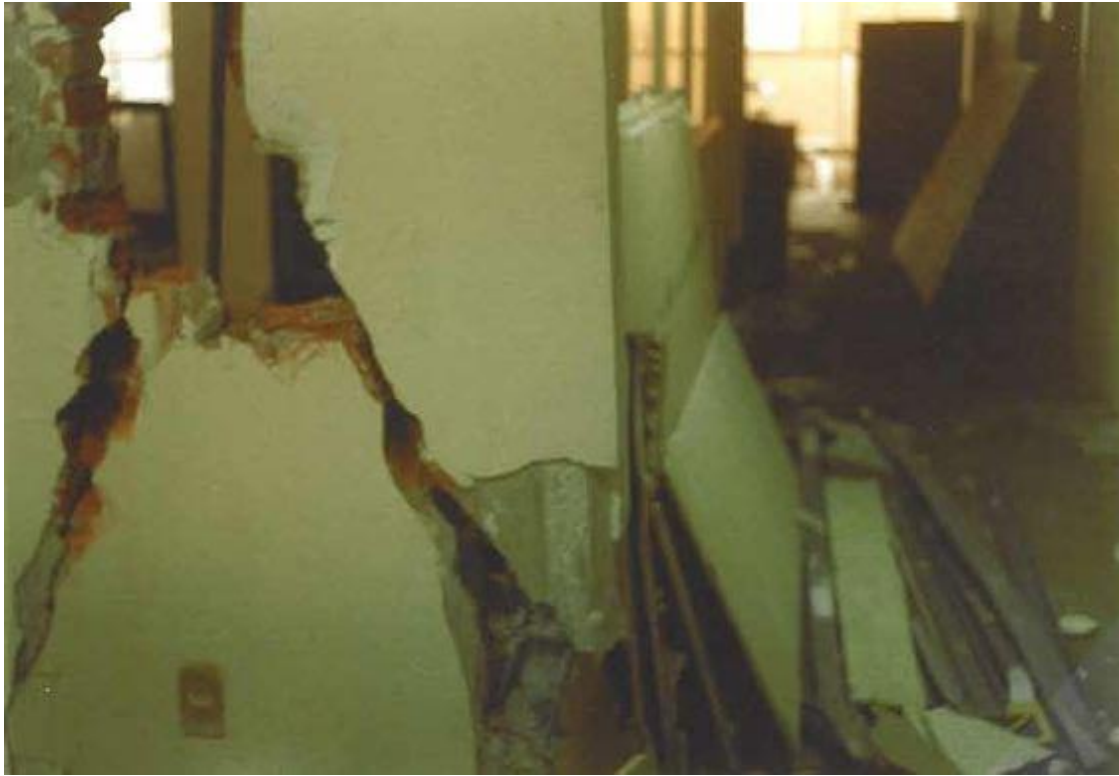
Figura C.17 "79m-C3" – Muros destruidos y castillos fracturados en el teatro y oficinas. (Meli, 1979)

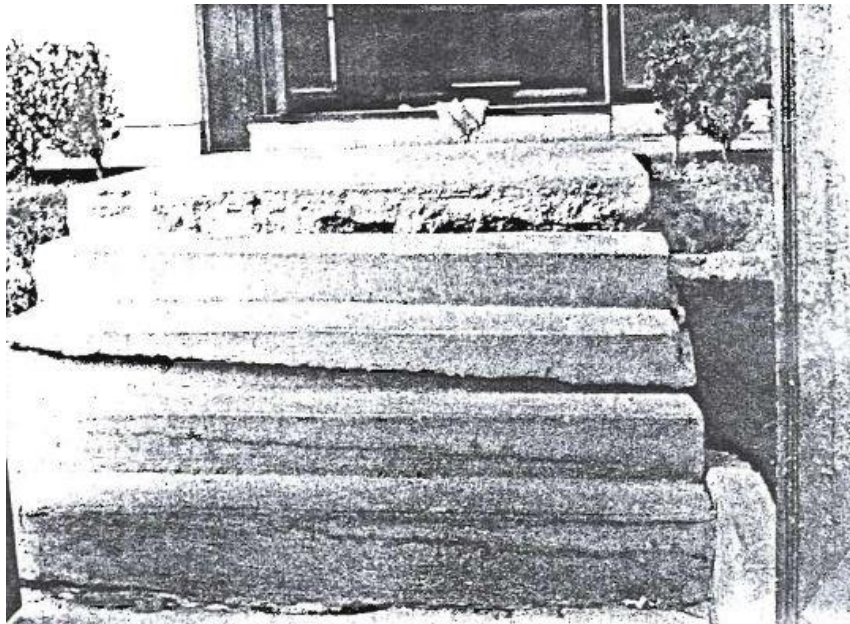
Figura C.18 "79m-C7" – El terreno circundante se asentó y se fractura escalera. (Meli, 1979)

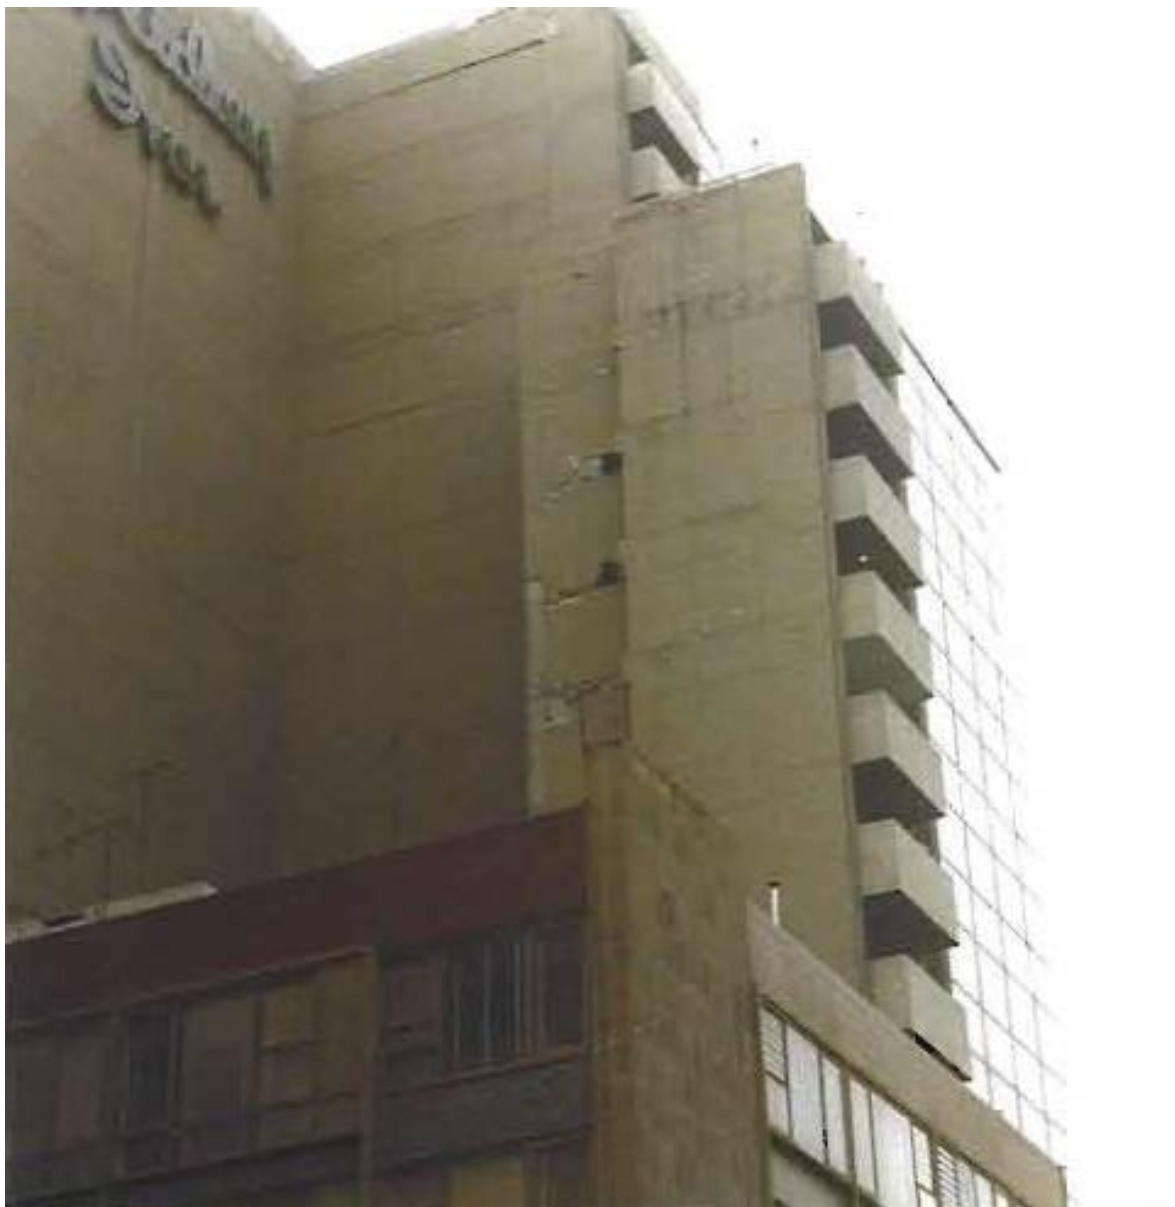
Figura C.19 “79m-C12” – Hotel Holiday Inn con daños no estructurales fuertes. (Meli, 1979)

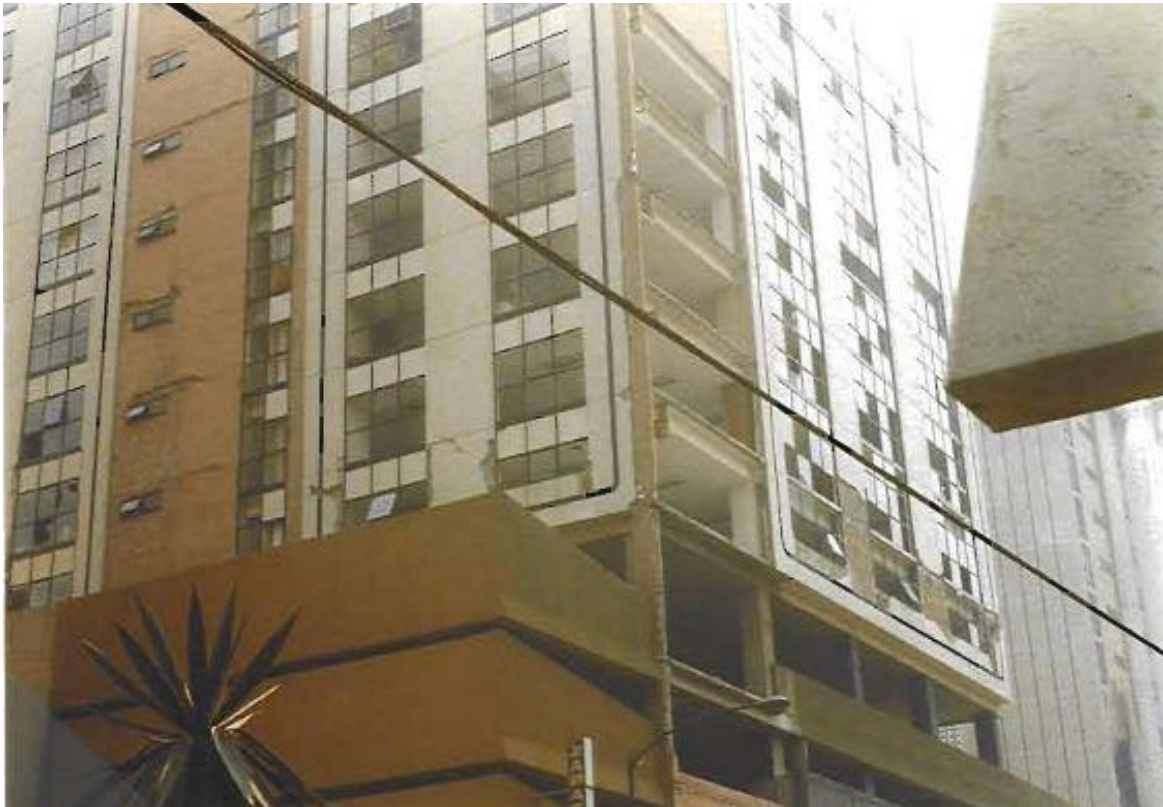
Figura C.20 "79m-C13" – Edificio desalojado por daños actuales y de sismos previos. (Meli, 1979)

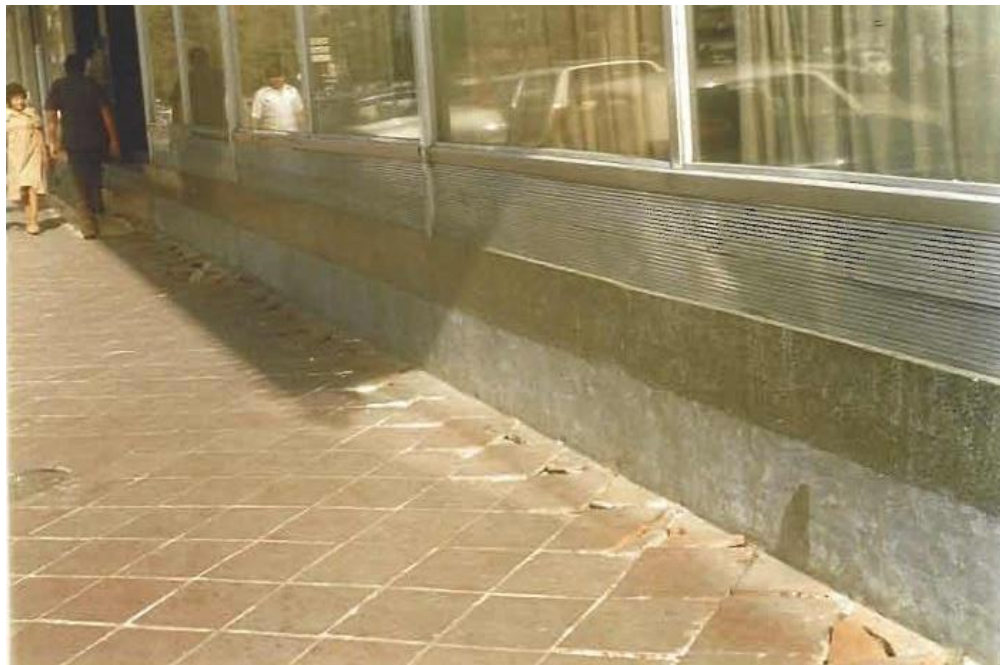
Figura C.21 "79m-C14" – El hotel Hilton, en Reforma, sufre pequeño asentamiento. (Meli, 1979)

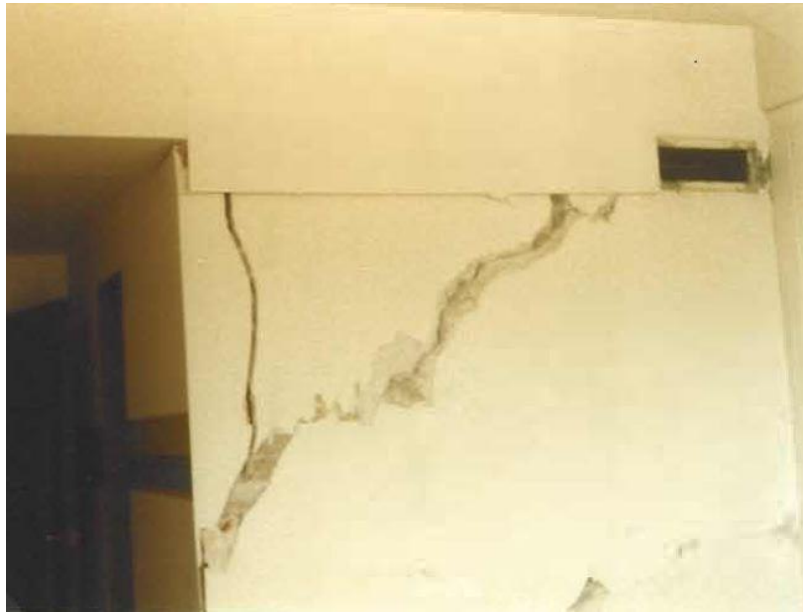
Figura C.22 "79m-C14" – Habitación del hotel Hilton, con daño en muro no estructural. (Meli, 1979)

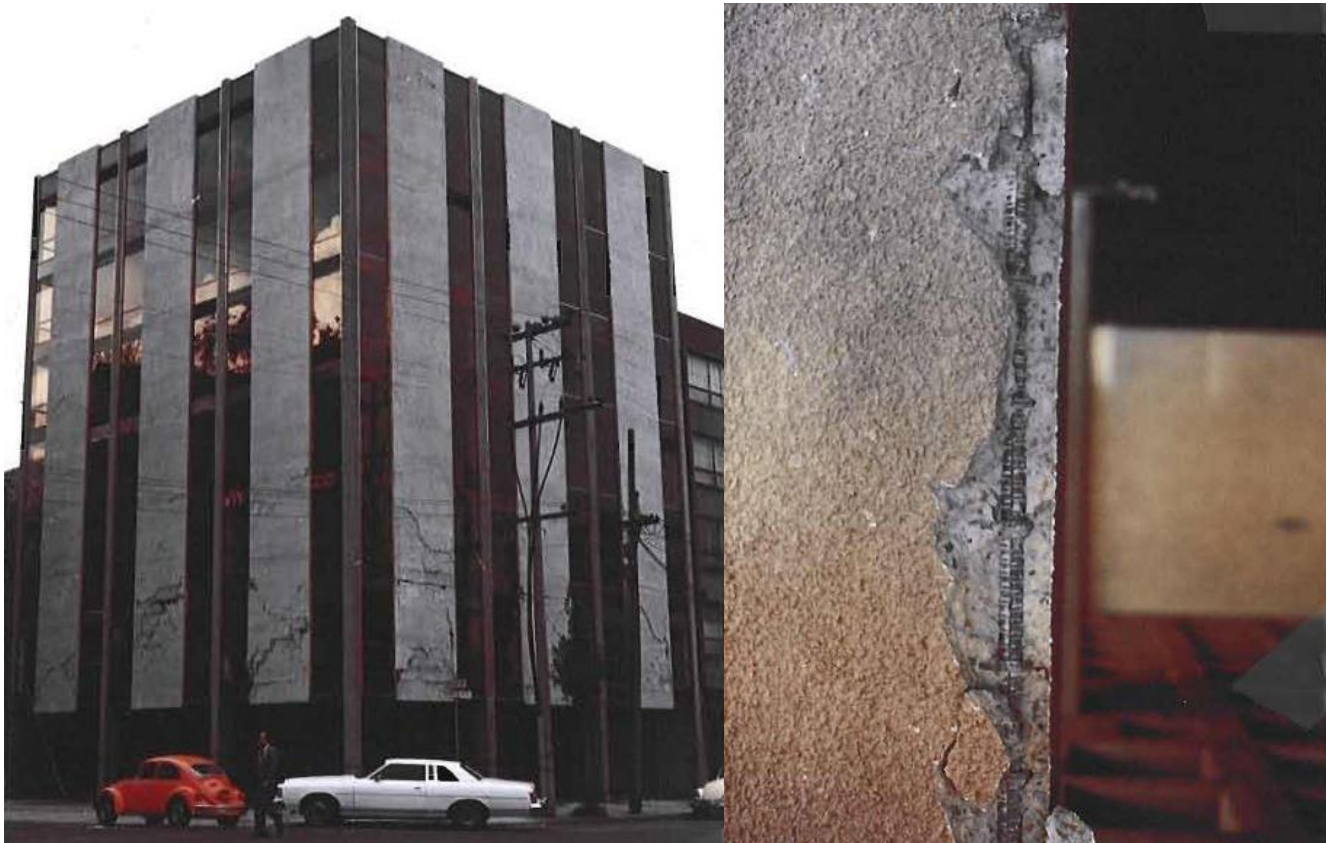
Figura C.23 "79m-D5" – Edificio de oficinas en esquina con daños en fachada y acero de refuerzo visible en una columna de los pisos inferiores. (Meli, 1979)
