FACULTAD DE INGENIERÍA

EVALUACIÓN DE DAÑOS EN LA INFRAESTRUCTURA DE QUINTANA ROO Y YUCATÁN CAUSADOS POR EL HURACÁN WILMA

T E S I S

ORLANDO DE JESÚS ALVA GONZÁLEZ

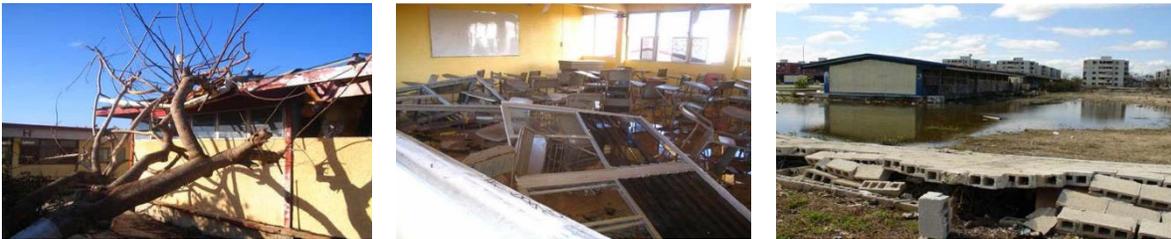
Figura 3.7. Daños en diferentes escuelas en Quintana Roo

Se observa que los daños fueron causados principalmente por acción del viento, las ventanas fallaron permitiendo que el agua hiciera estragos en el mobiliario y el material didáctico. Las bardas, al no tener confinamiento con dalas y columnas de concreto, colapsaron ante la presión de empuje del viento. Conforme a información del CENAPRED, se estima que el monto por los daños a la infraestructura educativa fue del orden de los 156 millones de pesos.

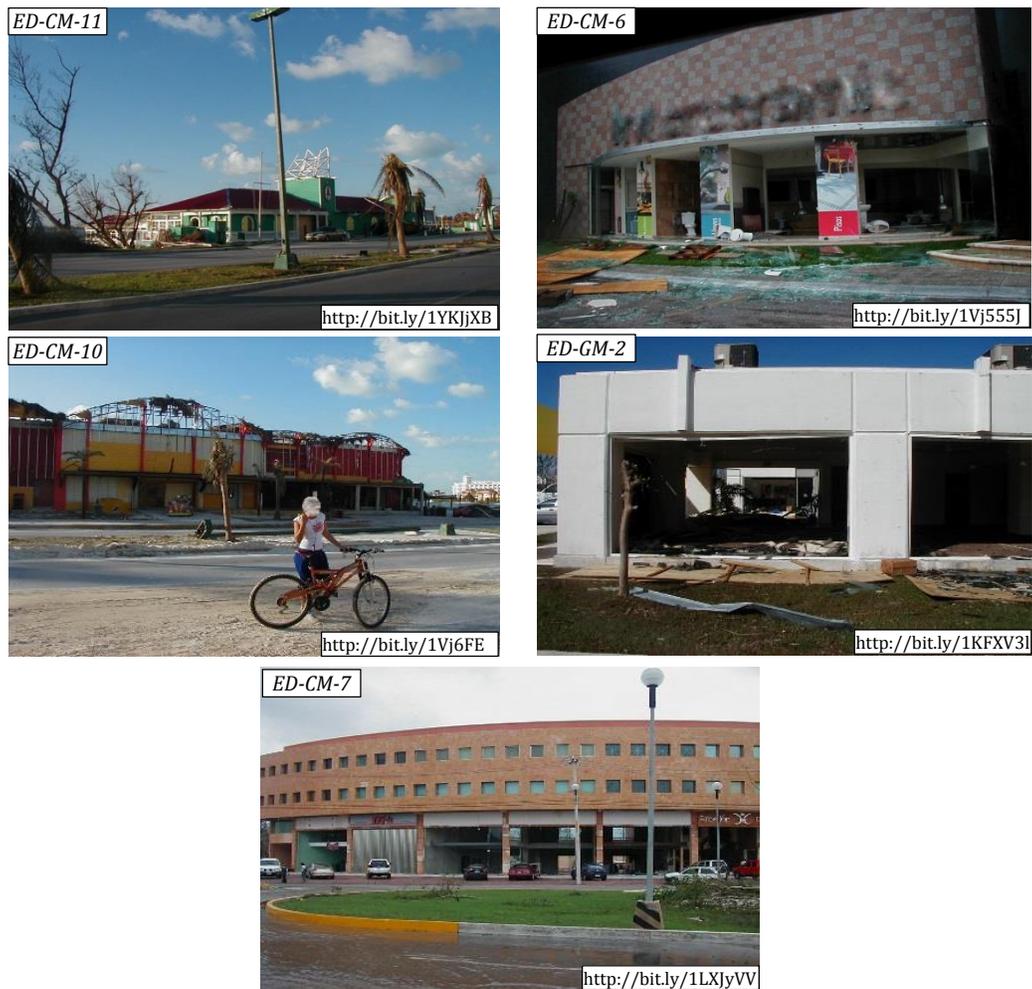
Figura 3.8. Daños en comercios

Las imágenes muestran daños provocados por los fuertes vientos principalmente en los elementos no estructurales y en contenidos. En la mayoría de los casos, los sistemas estructurales no tuvieron problema alguno mostrando un buen comportamiento.

Los daños comunes en estos inmuebles fueron principalmente la rotura de vidrios y desprendimiento de fachadas. Al no contarse con muros de mampostería o de concreto, las

ventanas no tienen un apoyo adecuado para soportar las presiones ejercidas por los vientos huracanados, provocando finalmente que los vidrios colapsen y permitan la entrada del viento y del agua, causando estragos en los contenidos y en la funcionalidad del edificio. En cuanto a las fachadas, muchas de ellas están conformadas por paneles prefabricados de concreto y yeso, que están apoyadas en retículas o ganchos de acero fijadas a elementos estructurales. Al ser sistemas ligeros, estos se desprenden fácilmente por la acción del viento o son deteriorados por la humedad.

Existen dos edificios que cuentan con recubrimientos de madera y palma seca (Fig. 8, ED-CM-11 y ED-CM-10). Estos también presentaron desprendimientos de sus elementos de fachada pero sin daños estructurales ni en contenidos.

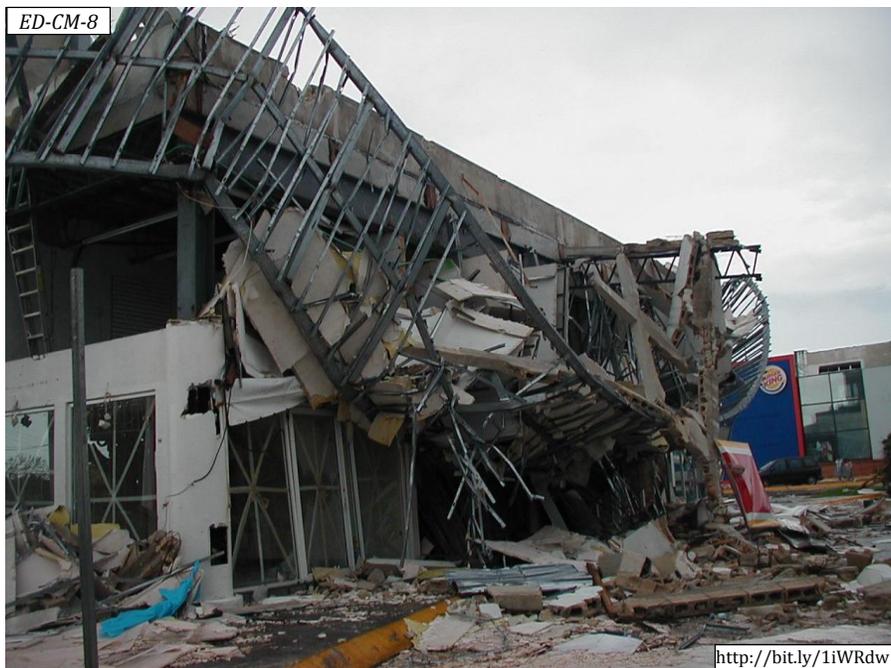
En los edificios mencionados en los párrafos anteriores, a pesar de las afectaciones, sus elementos estructurales no sufrieron daño alguno. Sin embargo, hubo casos en los que se presentaron fallas de consideración en ciertos componentes del inmueble. En la figura 3.9 se muestra una tienda de conveniencia en la cual, una marquesina compuesta de acero y paneles de concreto colapsó. El viento creó un empuje horizontal en el pretil que servía de soporte a dicha marquesina y el elemento falló por flexión fuera de su plano. Se observa la falta de confinamiento y signos de poca adherencia entre las hiladas de mampostería.

Figura 3.9. Colapso de pretil y marquesina en tienda de conveniencia

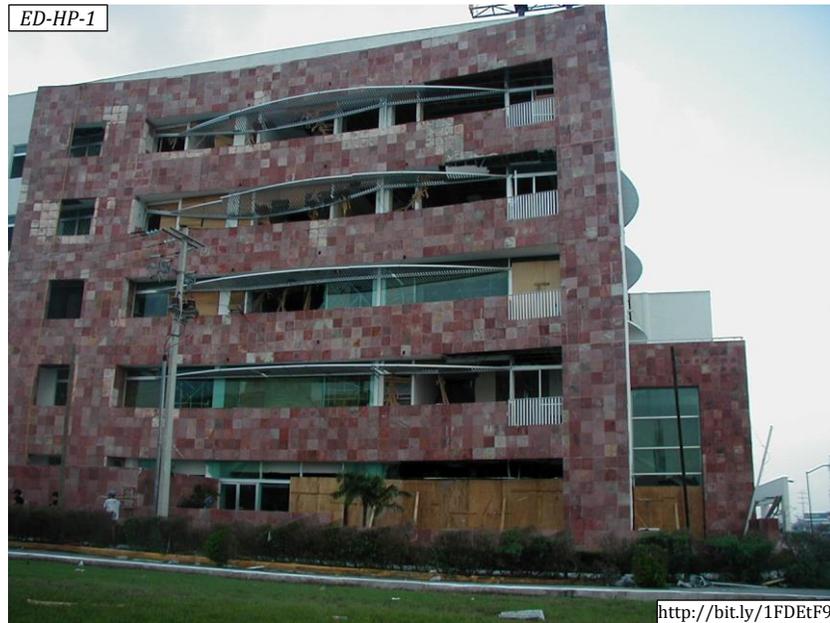
Únicamente se tiene información gráfica de un hospital privado ubicado en Cancún, ubicado en Av. Nichupté esq. Con Av. Bonampak, cerca de la zona hotelera (Fig. 3.11). Este edificio tuvo como afectación principal la rotura de vidrios, pérdidas en contenidos y daños importantes en sus instalaciones. Esto derivó en la suspensión de los servicios médicos. El edificio resuelto a base de mampostería y marcos de concreto así como la fachada hecha de losetas, no presentaron daños y mostraron un comportamiento adecuado.

Figura 3.11. Hospital (Av. Nichupté)

Después del paso de Wilma se hicieron modificaciones a varios elementos del edificio. Las pequeñas marquesinas de aluminio fueron removidas y se hicieron modificaciones a las cancelerías, ahora las ventanas están sostenidas por una retícula de aluminio proporcionando un mejor apoyo a los vidrios, en lo que se traduce en un mejor comportamiento de los elementos no estructurales ante el empuje del viento y se reduce la probabilidad de daños en contenidos (Figura 3.12).

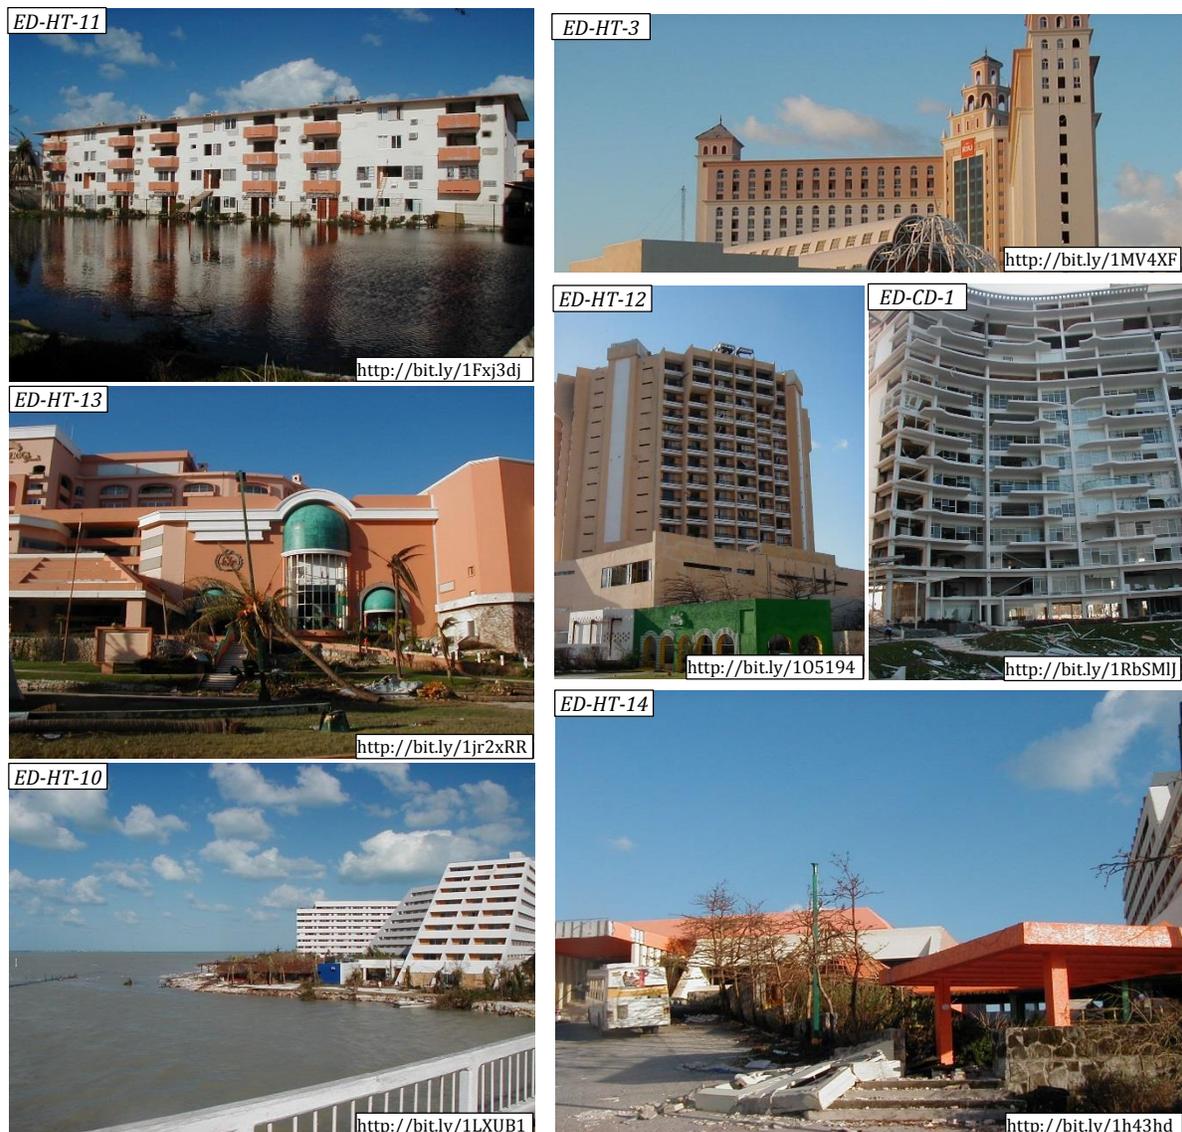
Los hoteles se concentran en la Zona Hotelera de Cancún a lo largo de la Avenida Kukulcán. Dichos edificios, en su mayoría, presentaron daños en sus elementos no estructurales y de contenidos principalmente (Figura 3.13).

Figura 3.13. Daños en Hoteles y Condominios en la zona hotelera de Cancún

De igual manera los hoteles *ED-HT-10*, *ED-HT-12* y *ED-HT-13* presentaron rotura de vidrios y graves daños en sus accesos, contenidos, jardines e instalaciones de recreación.

A diferencia de los hoteles anteriormente mencionados, el identificado como *ED-HT-11*, tiene una configuración regular en planta y elevación. Se vio afectado principalmente por inundaciones provocadas por la lluvia y el oleaje, además de rotura de algunos vidrios y daños menores en sus contenidos.

Por otro lado se encuentra un condominio de lujo ubicado también en la zona hotelera de Cancún (Fig. 3.13, *ED-CD-1*). Consiste en dos torres con una configuración de planta semicircular con quince pisos de altura. Este resultó con daños en sus cancelerías junto con afectaciones severas en sus contenidos por acción del viento. Se observa también que en algunas partes, las ventanas mostraron un comportamiento adecuado, sin embargo, el edificio no muestra condiciones óptimas para su uso. Además, es notable la cantidad de escombros producidos, los cuales ante la presencia de los vientos huracanados se vuelven proyectiles que ponen en riesgo a la población y a otros edificios cercanos.

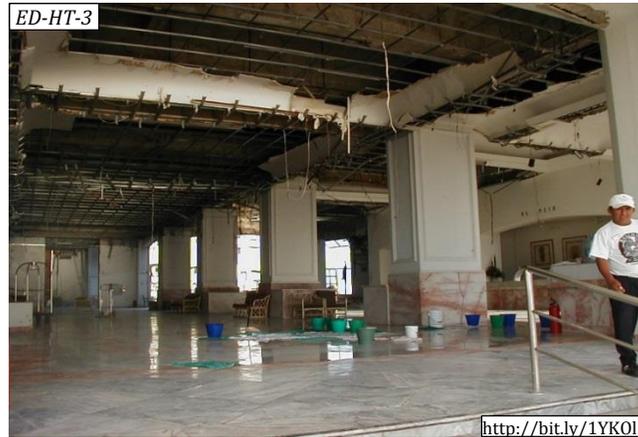
El hotel con el código *ED-HT-3* es uno de los que cuenta con mayor altura en la zona, los elementos de fachada mostraron un comportamiento adecuado, sin embargo, se tuvieron roturas debidas al viento en las ventanas de las habitaciones, provocando que están quedaran inutilizables por la entrada de agua y escombros. Además, se presentaron graves afectaciones a plafones y recubrimientos en el lobby del hotel (Figura 3.14).

Figura 3.14. Lobby del hotel ED-HT-3

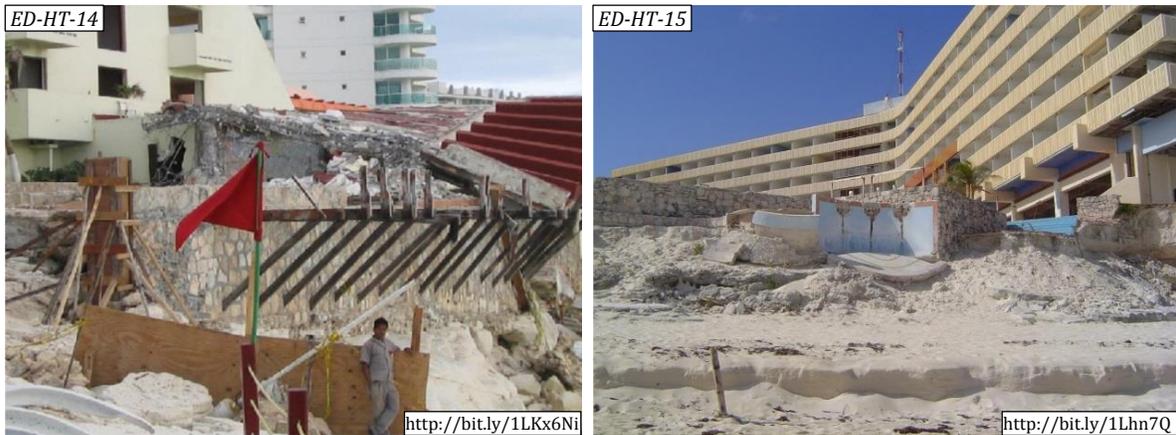
Mención especial merecen las edificaciones *ED-HT-14*, *ED-HT-15* (Fig. 3.15) y *ED-HT-16* (Fig. 3.16). En estos se presentaron fallas estructurales en instalaciones recreativas y habitaciones, ocasionadas por la socavación de sus respectivas cimentaciones debido al oleaje elevado que se presentó. La altura de marea de tormenta registrada para el huracán Wilma fue

aproximadamente de 8 m. Estas edificaciones no contaban con muros de contención, a pesar de estar en la primera línea de costa. Dichos hoteles están ubicados, dos de ellos en Cancún y otro en Puerto Morelos, en el estado de Quintana Roo.

Figura 3.15. Socavación por marea de tormenta

La Figura 3.15 muestra la socavación de la cimentación de los hoteles ubicados en Cancún. Del lado izquierdo, se observa el colapso parcial del restaurant que estaba frente al mar, es visible el grado de afectación en los marcos de concreto, los cuales fallaron por flexión ante la inadecuada transferencia de cargas al sistema suelo y el impacto del oleaje. En cambio, en la imagen del lado derecho muestra también una socavación de los elementos de cimentación pero de menor gravedad. La estabilidad de la estructura resuelta a base de marcos de concreto no se ve comprometida, aunque las instalaciones para albercas y esparcimiento resultaron dañadas debido al oleaje. Cabe resaltar que estos hoteles fueron demolidos en el año de 2006 y actualmente no existen edificaciones nuevas en esos terrenos (Fig. 3.17, ED-HT-14-15).

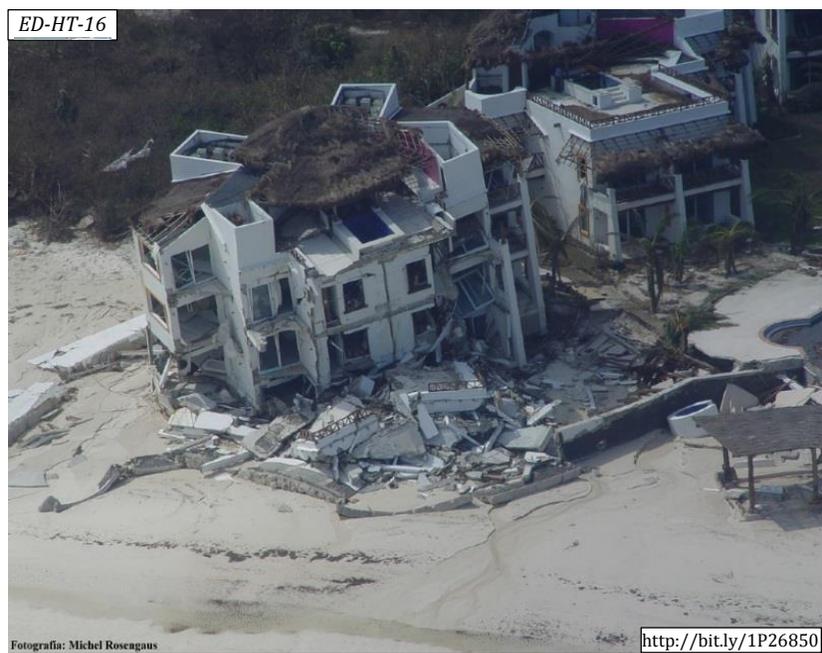
Figura 3.16. Hotel con daño estructural en Puerto Morelos (Fotografía: Michel Rosengaus)

El caso más grave de afectación estructural se observó en un hotel ubicado en Puerto Morelos (Figura 3.16). La imagen muestra un colapso parcial y un evidente daño estructural severo del edificio. El oleaje impactó de forma directa al edificio y al mismo tiempo se daba la socavación del sistema de cimentación, provocando finalmente la falla de las columnas y marcos de concreto ante la demanda de los empujes generados por la marea de tormenta y el viento.

En el caso del hotel *ED-HT-16*, no se observa la construcción de un muro de contención, por lo cual la estructura tiene nuevamente un alto riesgo de presentar daños semejantes a los provocados por el huracán Wilma, en caso de que un nuevo ciclón toque tierra en la zona.

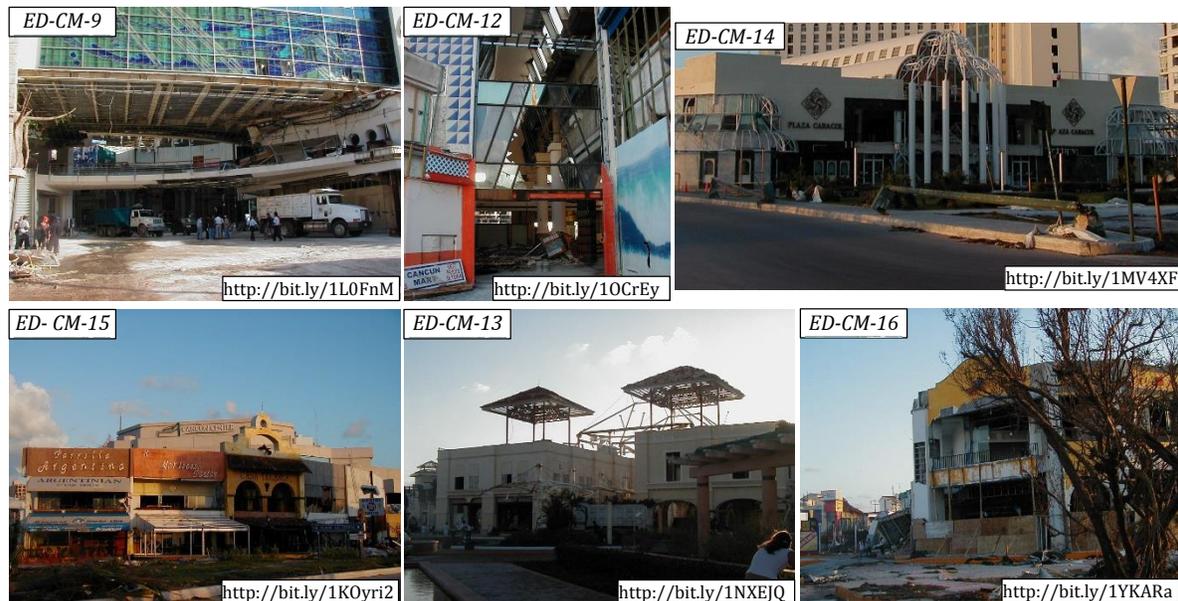
Las plazas comerciales, la mayoría ubicadas en la zona hotelera, presentaron daños graves en contenidos y elementos no estructurales en fachadas e interiores (Figura 3.18). Estas construcciones se caracterizan por tener secciones con ventanales amplios destinados para exhibición y fines estéticos, los cuales no resisten las presiones del viento y la lluvia, ya sea por no tener apoyos adecuados, o por las bajas especificaciones del vidrio usado en estos edificios. También se nota la presencia de recubrimientos ligeros para ocultar instalaciones en pasillos y accesos a estas plazas, que de igual manera se desprendieron por la fuerza del viento.

Figura 3.18. Daños en Plazas Comerciales

Estas edificaciones no presentaron fallas en sus sistemas estructurales, todos mostraron un comportamiento adecuado ante los empujes generados por los vientos huracanados.

Actualmente, todas las plazas antes mencionadas se encuentran operando, es visible que no se hicieron cambios, a excepción del código *ED-CM-14*, el cual tuvo modificaciones significativas en los elementos de fachada y accesos, sustituyendo las columnas y armaduras de perfil tubular de acero por una techumbre de aluminio con amplios ventanales (Figura 3.19). Los edificios siguen usando sistemas ligeros de panel de concreto y aluminio en recubrimientos y accesos. Es probable que, como en el caso de otros tipos de edificaciones, se usaran vidrios con especificaciones anticiclónicas en lugar de vidrio convencional.

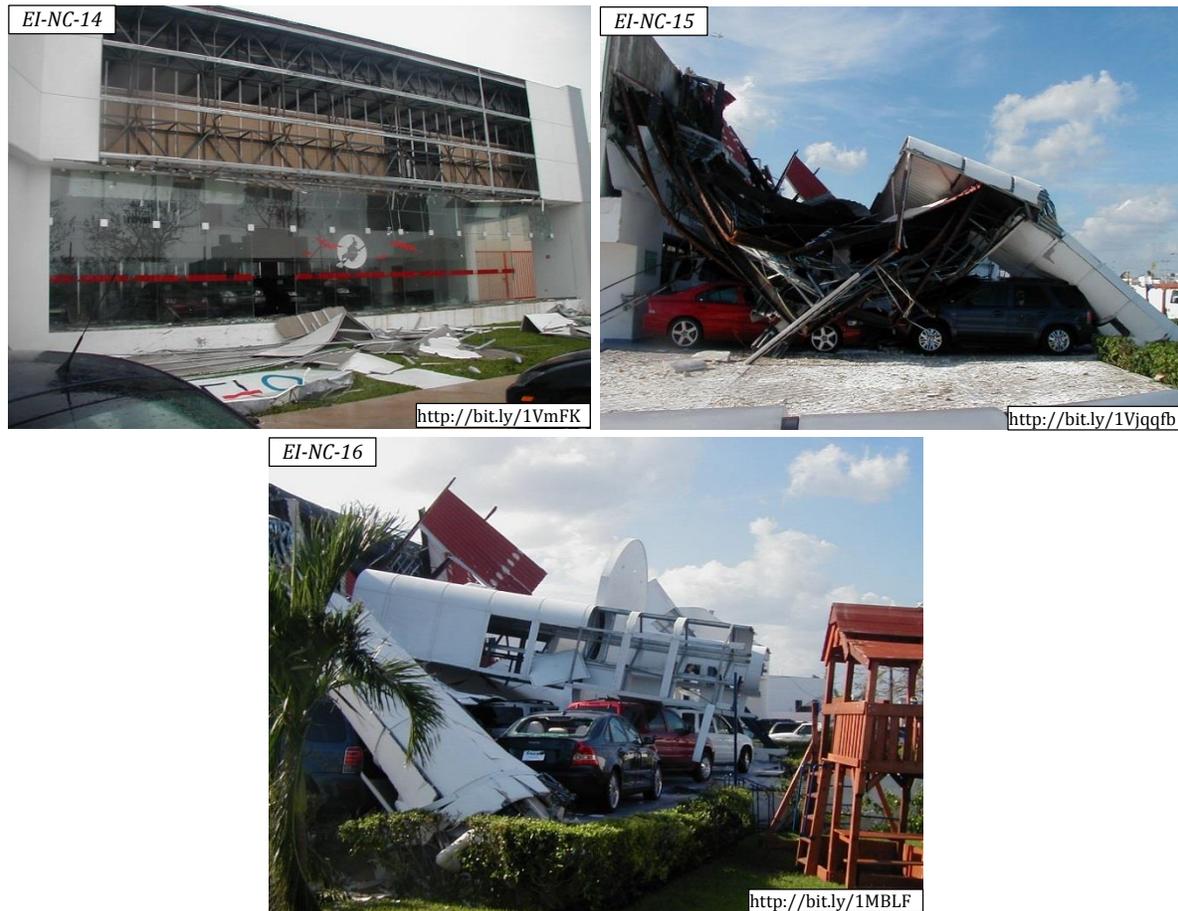
Figura 3.20. Daños en agencias de autos

En cambio, las agencias identificadas como *EI-NC-15* y *EI-NC-16*, presentaron graves daños a elementos estructurales y no estructurales.

Todos los inmuebles anteriores fueron reparados y puestos de nueva cuenta en servicio. En las dos estructuras que sufrieron colapsos se modificaron sus respectivas fachadas por configuraciones más compactas y con mejores apoyos para un mejor comportamiento ante el viento, se observa nuevamente la presencia de materiales ligeros para el recubrimiento. Las dos restantes no tuvieron cambios en la configuración y se volvieron a usar los mismos materiales (Figura 3.22).

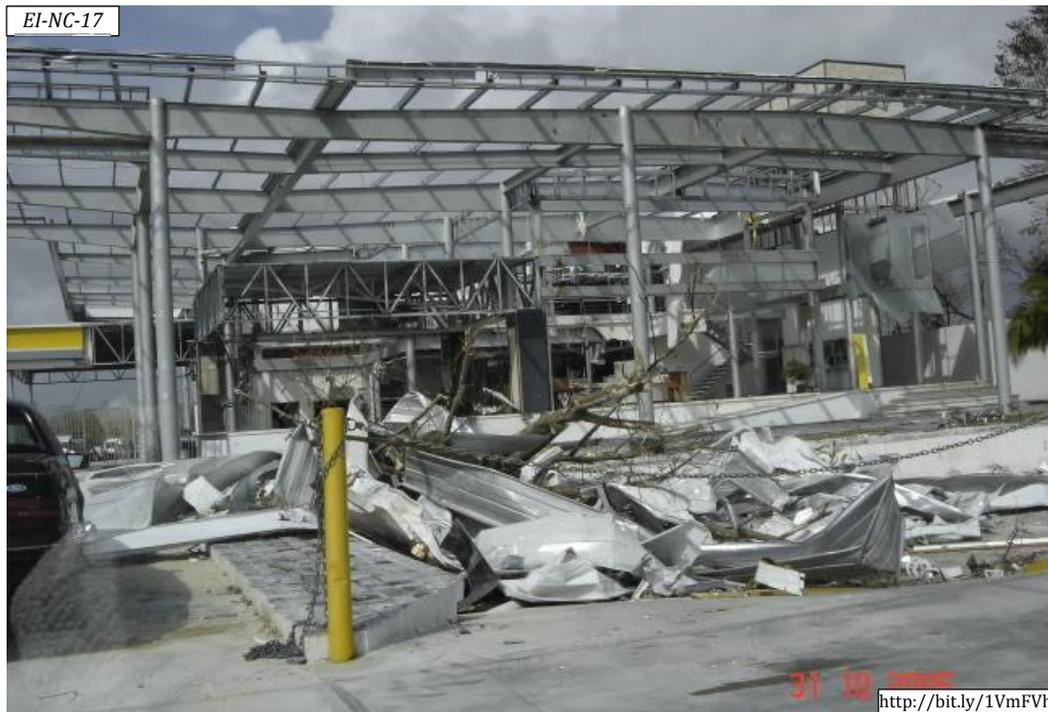
También se encontró que algunas fachadas de estas agencias están fabricadas de amplios ventanales apoyados con retículas de aluminio. La Figura 3.21 muestra a una agencia de autos que contaba con este tipo de fachada. Probablemente, el vidrio no contaba con especificaciones anticiclónicas y ante el empuje del viento y la lluvia, cedió. Consecuencia de lo anterior y aunado al desprendimiento del sistema de techumbre (acero laminado), el viento ingresó al interior dañando las instalaciones, contenidos y acabados que ahí se encontraban. El edificio perdió prácticamente toda su envolvente dejando al descubierto su sistema estructural de vigas y columnas de acero.

Figura 3.21. Agencia de autos en Cancún

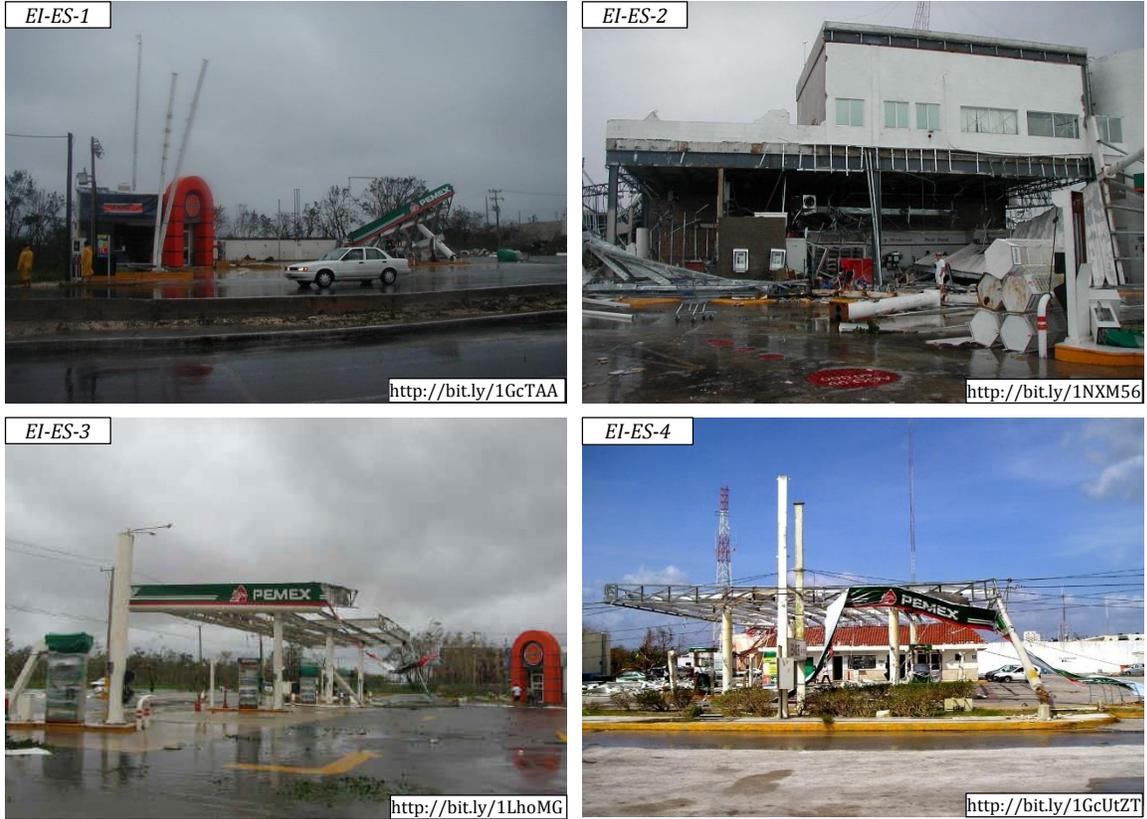
Es común que dentro de las estaciones se encuentren pequeñas tiendas de conveniencia, oficinas y sanitarios. Estos presentaron daños como rotura de vidrios, caída de cancelerías, desprendimientos de plafones, afectaciones en instalaciones y pérdidas de contenidos. Se puede deducir que estos daños son consecuencia del impacto del viento junto con los escombros generados por el colapso de las techumbres de la estación de servicio.

Figura 3.23. Daños en estaciones de servicio

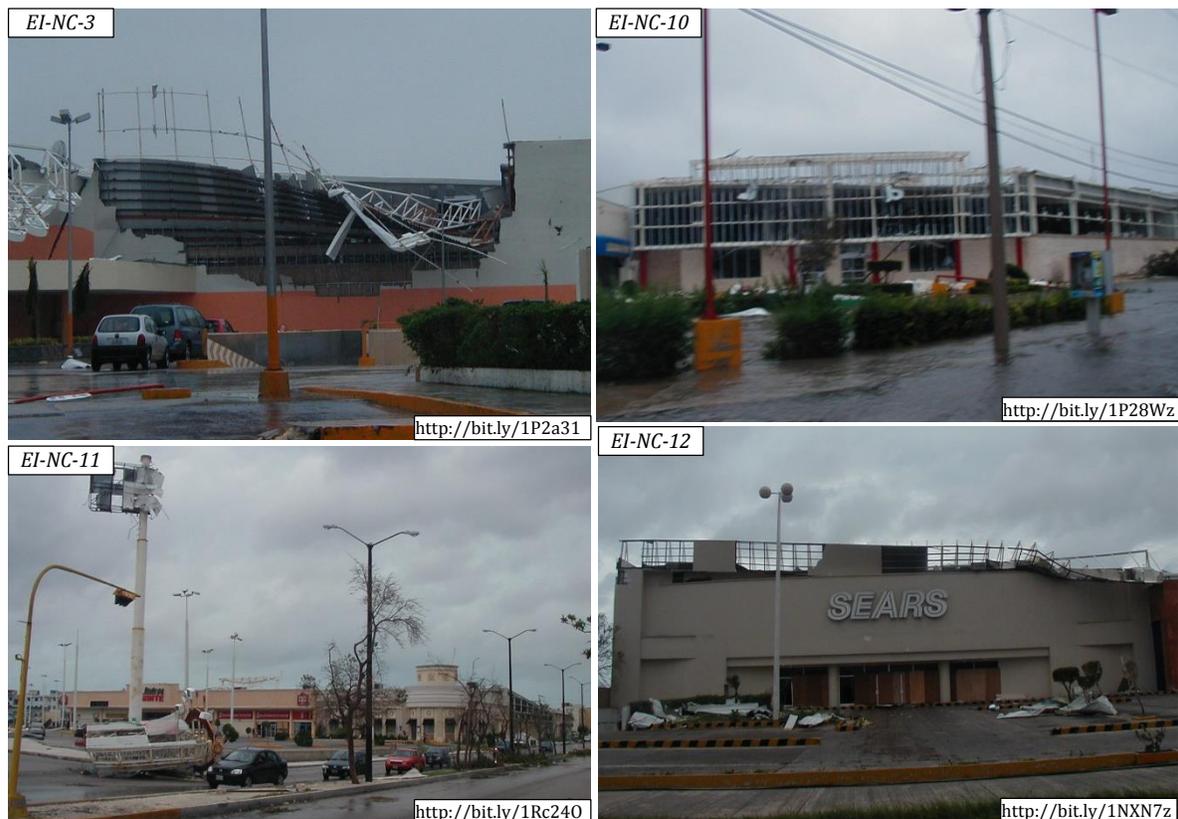
Figura 3.25. Daños en Naves Comerciales

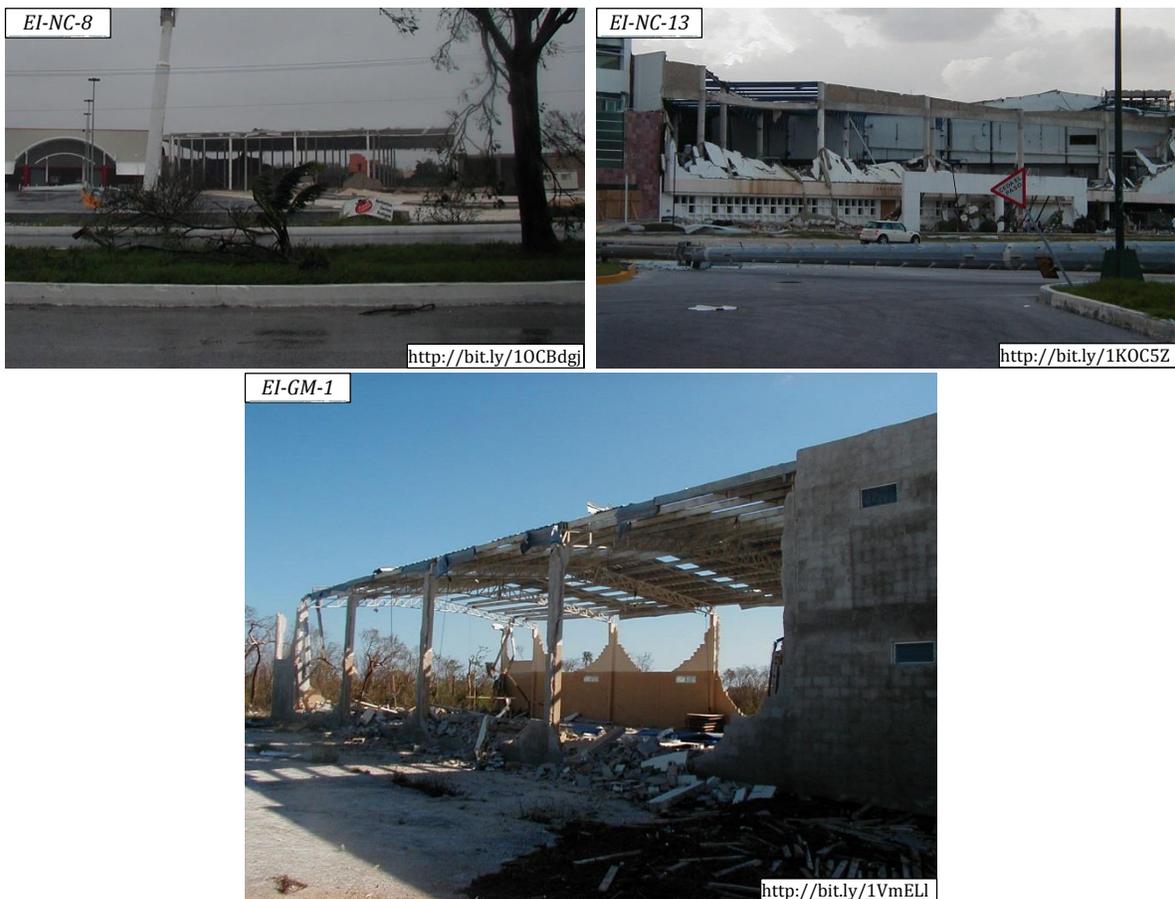
Figura 3.26. Daños en cubiertas y mamposterías

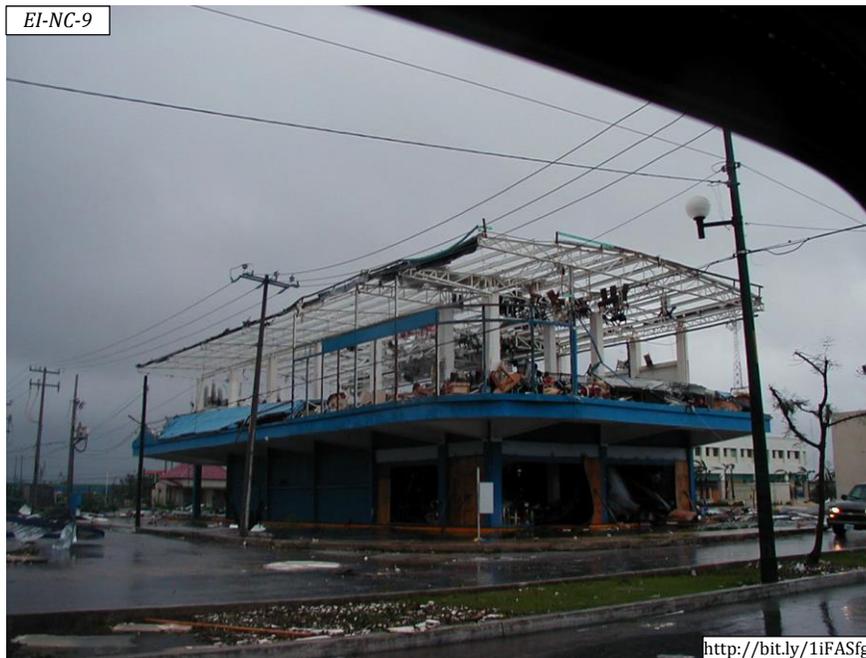
Figura 3.27. Daños en bodega de muebles

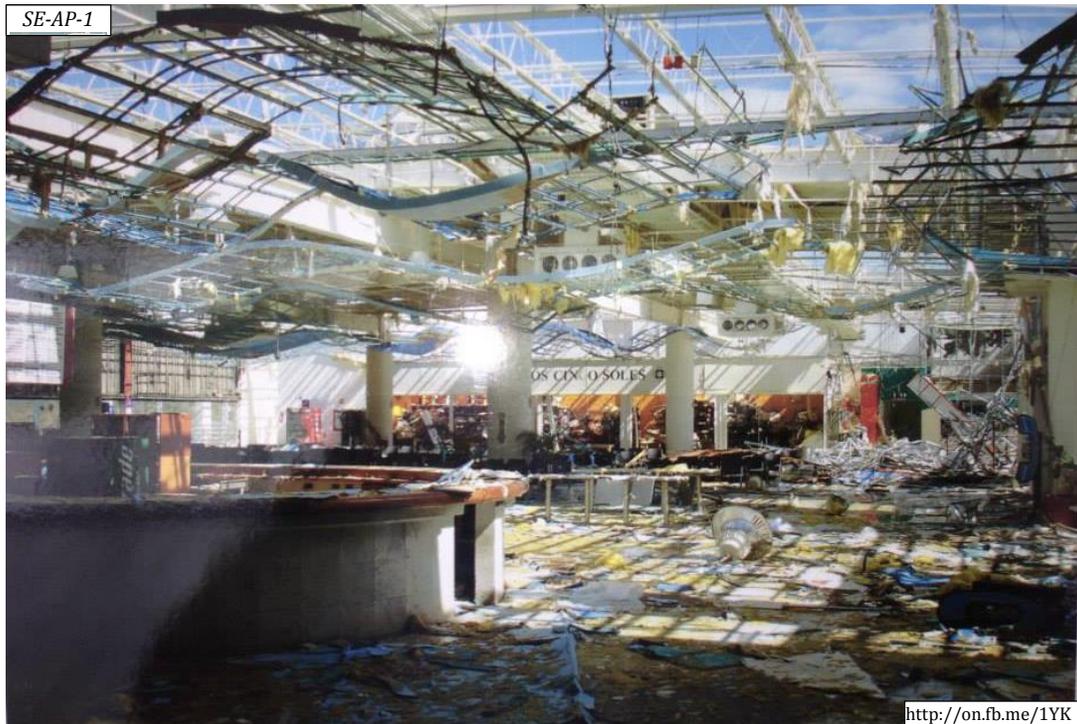
Figura 3.29. Afectaciones sala de espera del Aeropuerto Internacional de Cancún - Terminal 2.

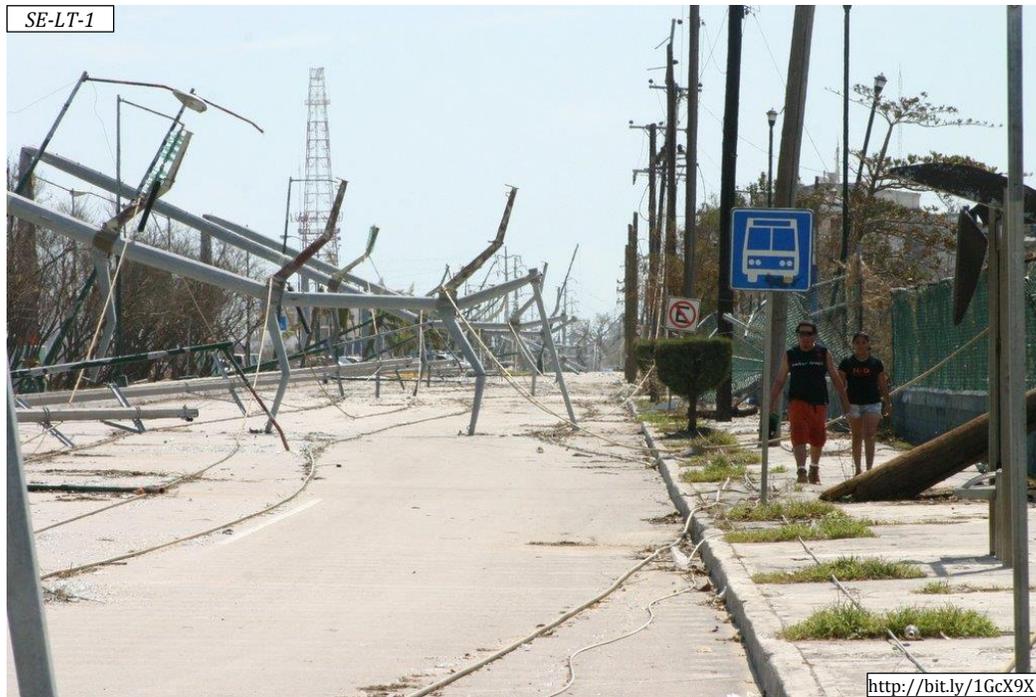
Figura 3.34. Daños por flexión en líneas de alta tensión en Av. Bonampak, Cancún.

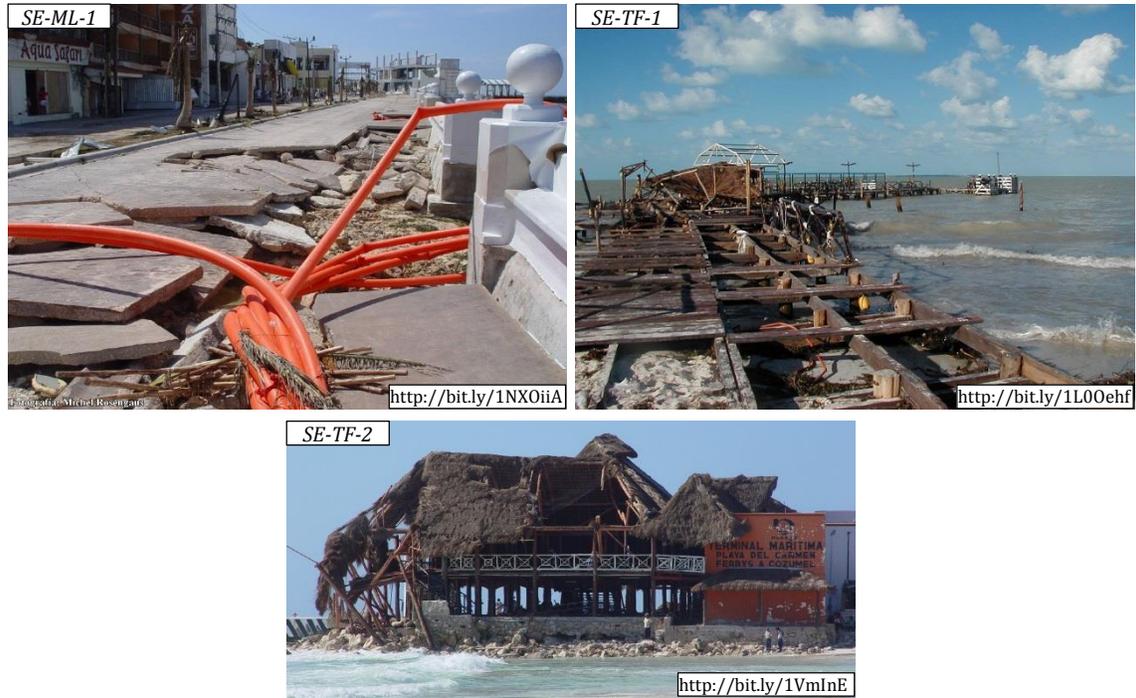
Figura 3.38. Daños en infraestructura portuaria

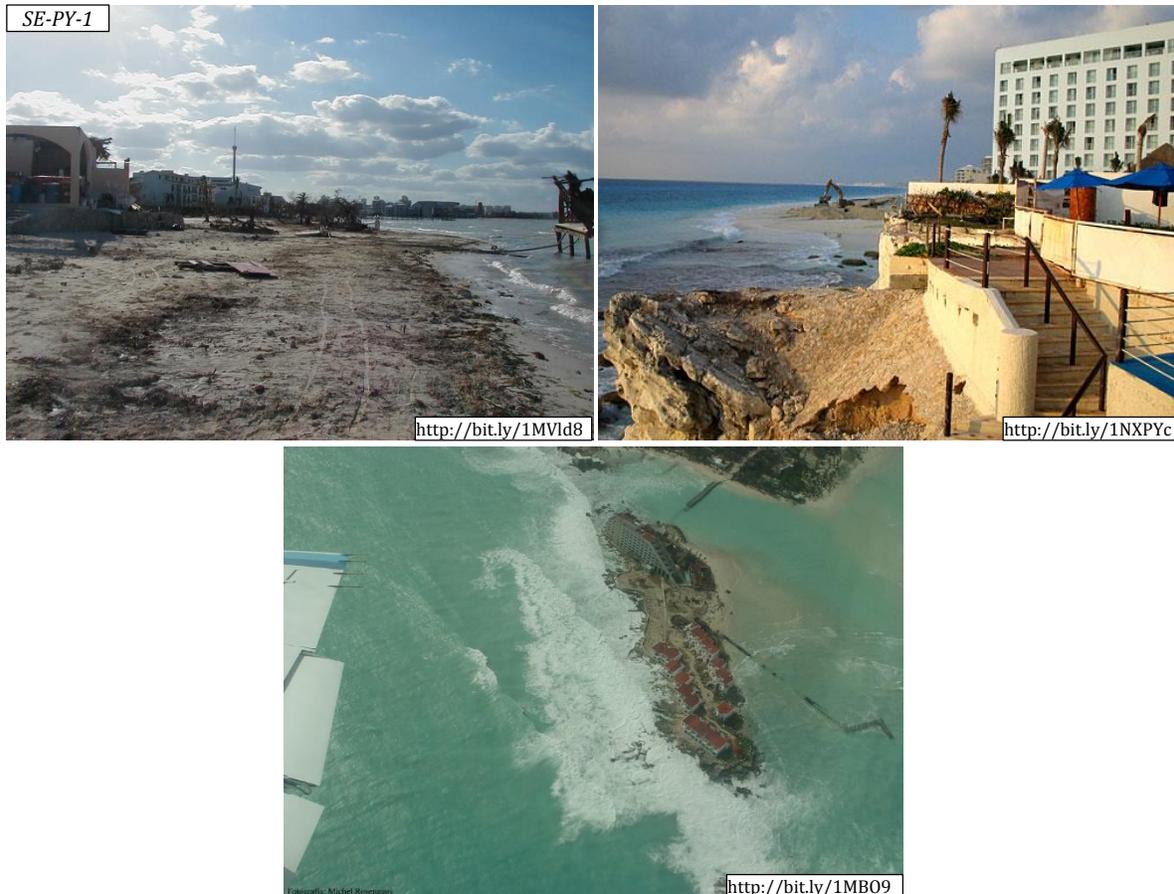
Figura 3.40. Daños por erosión de playas (Fotografías: Michel Rosengaus)

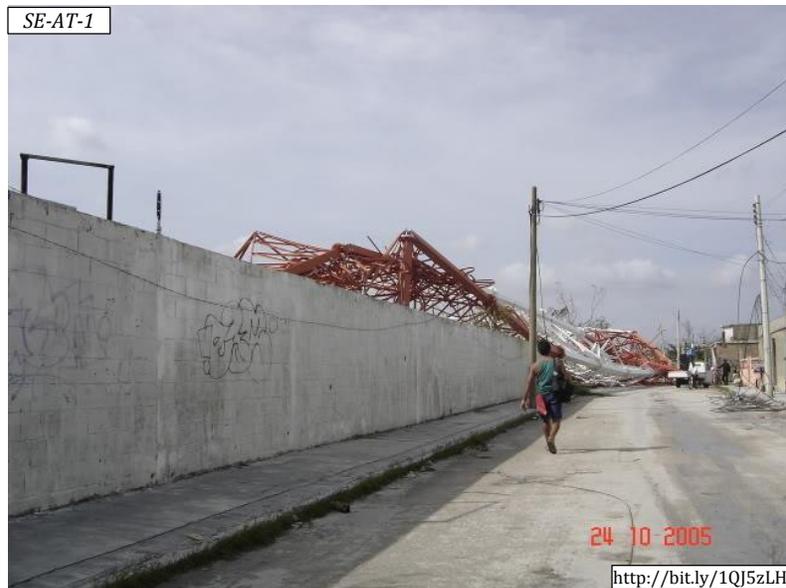
Figura 3.42. Colapso de antena repetidora de TV

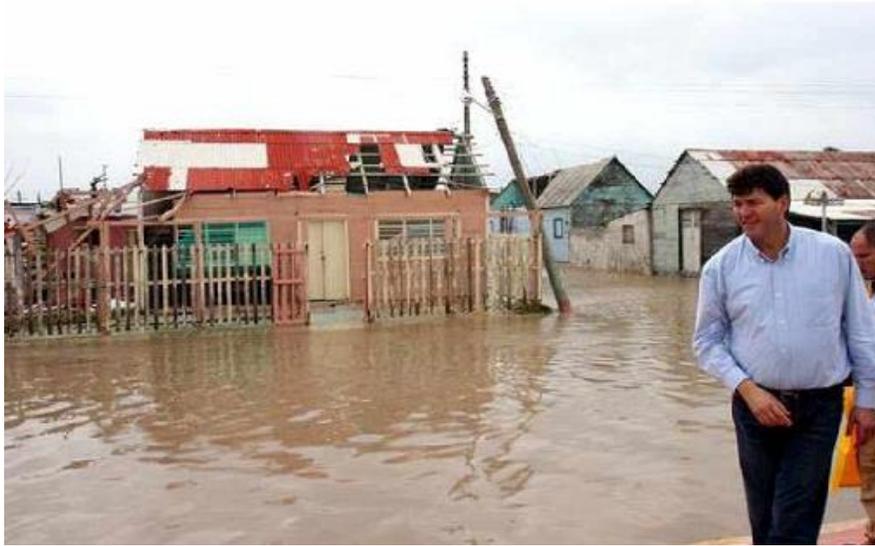
Figura 3.44. Viviendas dañadas en el estado de Yucatán

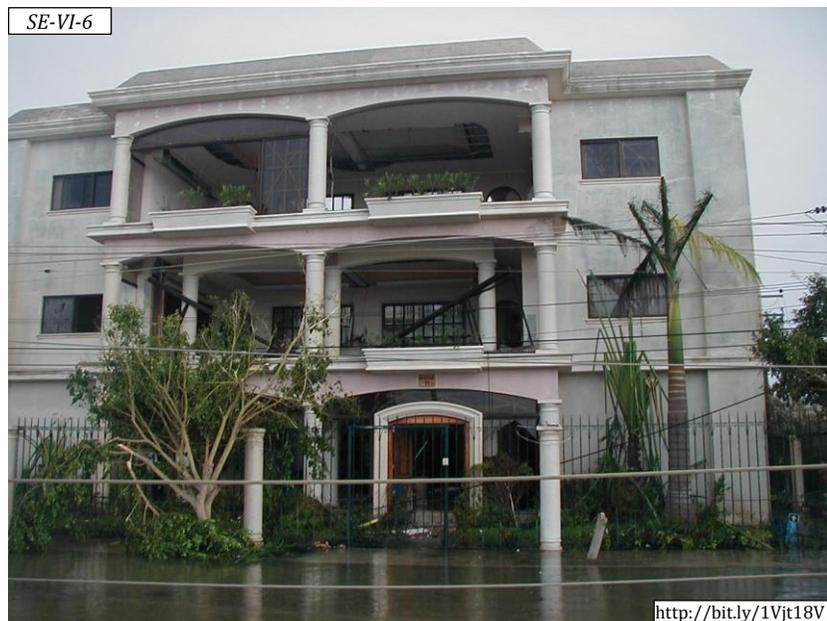
Figura 3.45. Afectaciones en residencia de Av. Bonampak, Cancún

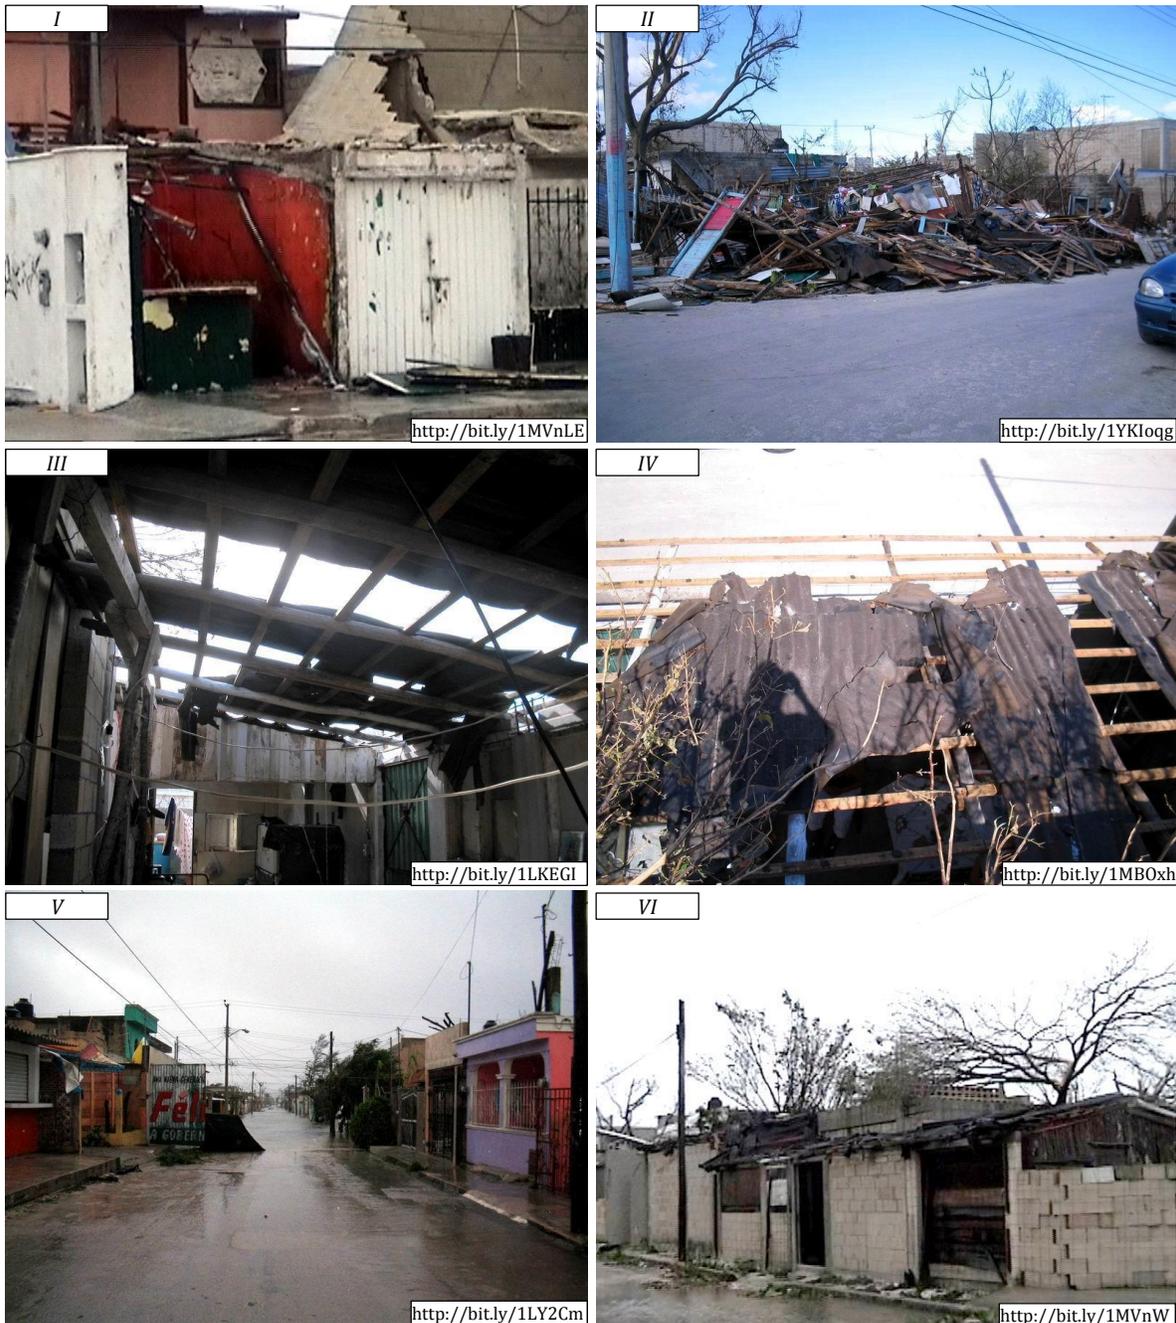
Figura 3.46. Daños en viviendas en la Colonia "Región 94" de Cancún, Quintana Roo.
