**Reporte de actividad profesional:
Verificación de proyecto ejecutivo,
calidad y procesos constructivos
conforme a especificaciones y
legislación aplicable vigente en
materia de construcción de viviendas;
procesos y actividades**

INFORME DE ACTIVIDADES PROFESIONALES

CAPÍTULO I: VERIFICACIÓN DE OBRA PARA EL INFONAVIT

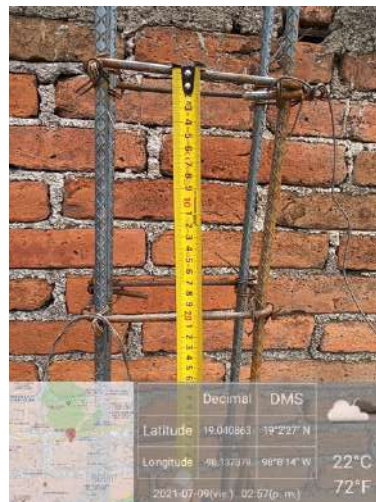
plano especificaba que los castillos en general de la vivienda debían ser a base de 4 varillas del número 3 con estribos a cada 20 cm, sin embargo, observé que se colocaron armex, en ese momento le indiqué al constructor en las minutas de obra, que debo elaborar, que no cumplía con especificación ni con calidad ya que éstas modificaciones comprometían la seguridad estructural de la obra, en ese momento solicité la modificaciones del proyecto con autorización del D.R.O. y corresponsable estructural, a continuación colocaré algunas fotos de las visitas de verificación que llevé a cabo en este proyecto.

Figura 6. Verificación de la colocación de estribos a cada 20 cm.

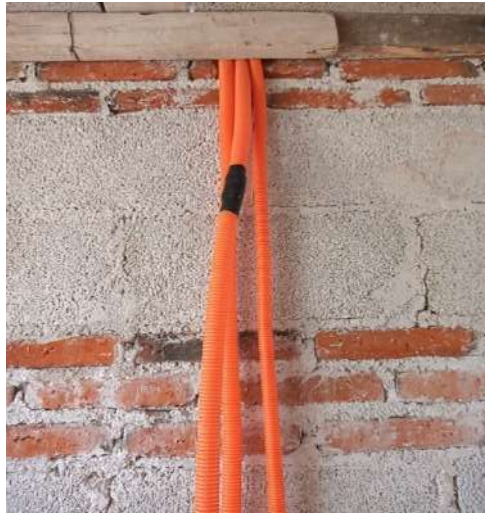
Figura 10. Unión de poliflex mediante cinta de aislar.

En la figura anterior se observa que el constructor unió las dos tuberías de poliflex mediante cinta de aislar, lo cual no es correcto ya que para éstos casos existen coples certificados para unir dos tuberías tipo poliflex con buena calidad, por lo que en la visita hice la observación y recomendación al constructor que era conveniente el uso de coples, en el reporte entregado a INFONAVIT también realicé la observación.

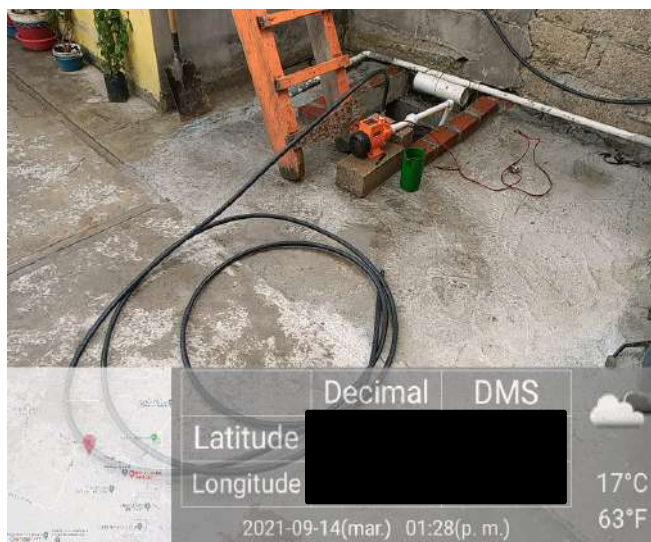
Figura 22. Foto de la línea hidráulica de cisterna a tinaco mediante manguera primer visita.

En la figura 18 se observa una fotografía que tomé en la primer visita dónde emití el DAR negativo ya que el tramo no cumplía con las especificaciones del presupuesto y con la calidad del material y de la mano de obra.

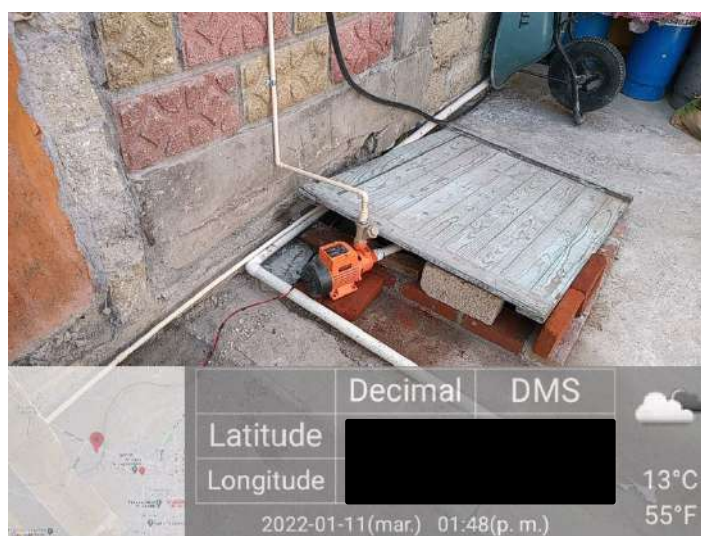
Figura 23. Foto de la línea hidráulica de cisterna a tinaco mediante CPVC de 13 mm de diámetro segunda visita.

En la figura 19 se observa que la línea hidráulica ya es mediante tubería de CPVC de 13 mm de diámetro, con material de buena calidad y buena calidad en la mano de obra, el trabajo corresponde al presupuesto y con el ajuste que autoricé de la figura 17 por lo que ya es procedente a un DAR positivo.

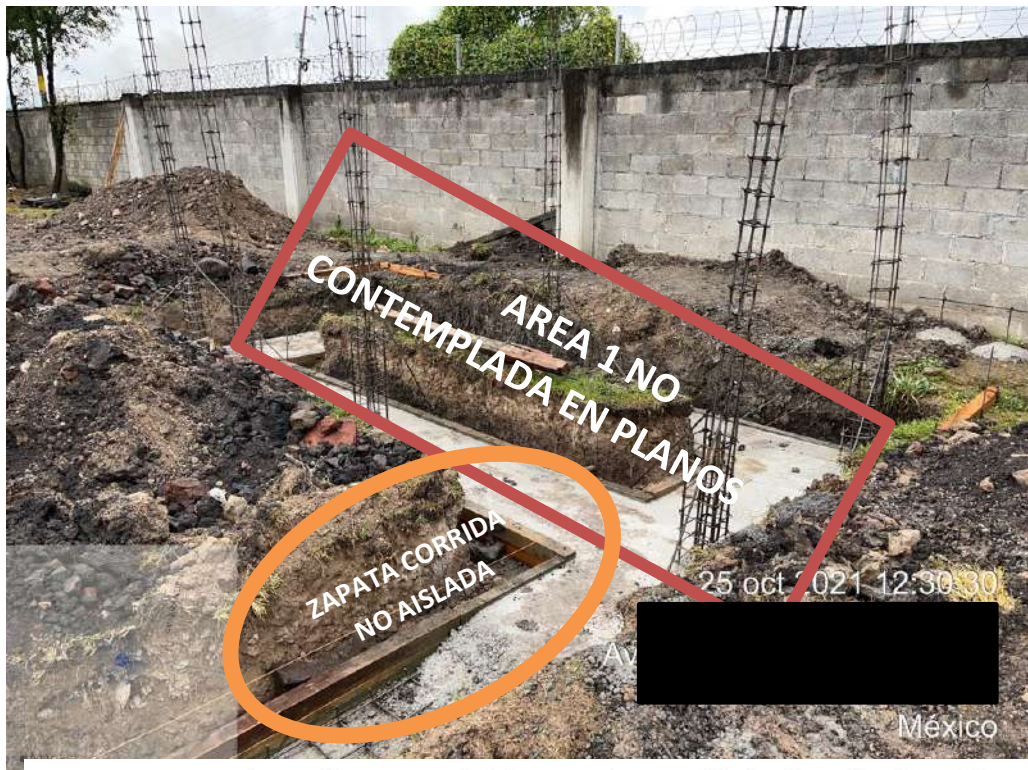
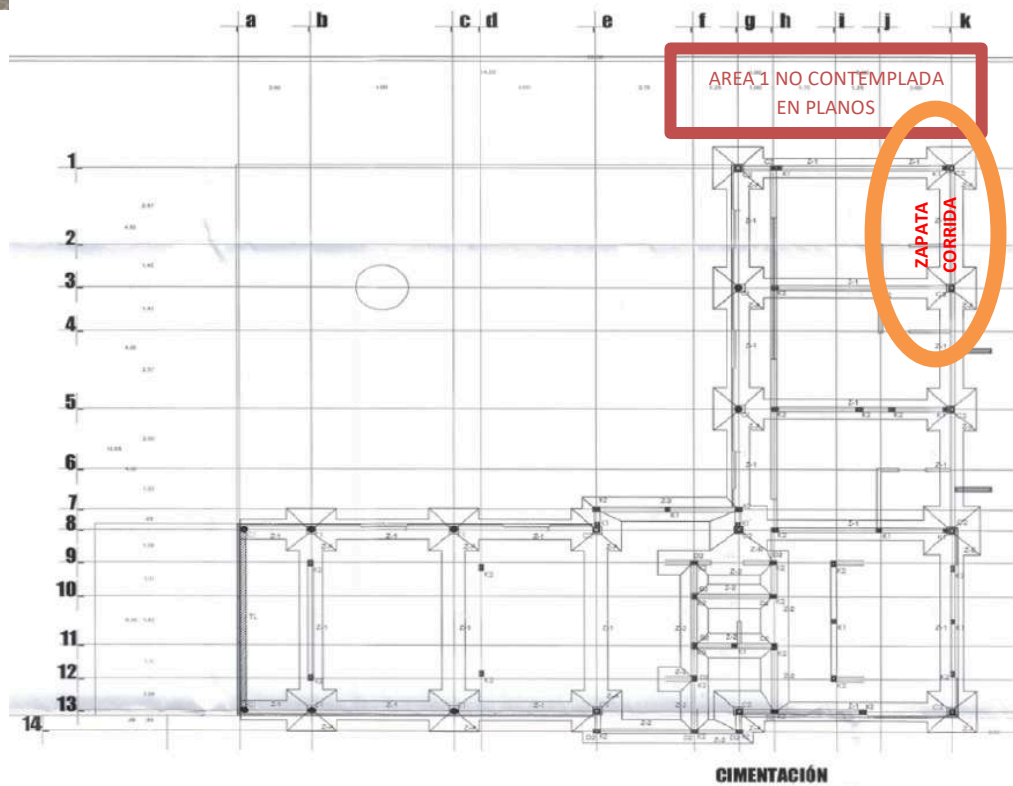
Se puede observar en la figura anterior que la cimentación es una combinación de zapatas corridas con zapatas aisladas, el armado de las zapatas corridas tipo Z-1 y Z-2 consiste en un emparrillado de varillas de acero del número 3 a cada 20 cm en el sentido longitudinal y a cada 15 cm en el sentido transversal con una base de 65 y 80 cm respectivamente, las zapatas aisladas tipo Z-A tiene un armado que consiste en un emparrillado de varillas de acero del número 3 a cada 10 cm en ambos sentidos con una base de 1.40 m, durante el recorrido verifiqué que el armado si estuviera con base al plano, sin embargo observé que no se cumplían con las especificaciones del proyecto ya que como se puede observar en la figura anterior entre los ejes 1 al 8 y los ejes G y K se encuentran 7 zapatas tipo Z-A y una zapata Z-B las cuales son aisladas y en obra las zapatas que observé era una zapata corrida tipo Z-1, la siguientes fotos lo evidencian.

Figura 48. Planta de cimentación ejecutada en obra contra planta de cimentación propuesta.

Como lo indiqué en las figuras anteriores observé que la cimentación no cumplía con las especificaciones, que si bien, no tenían mala calidad, no podía pasar por alto un cambio estructural a la vivienda por lo que en ese momento le comenté al constructor que el cambio estructural implica un “no cumple” en la calificación al momento de cargar el reporte debido a que un cambio estructural puede comprometer la seguridad estructural, por lo que le solicité un dictamen firmado por el D.R.O. justificando los cambios que se realizaron a la cimentación y aceptando la responsabilidad de la seguridad estructural, además de que se debía de actualizar los planos en la plataforma para su autorización.

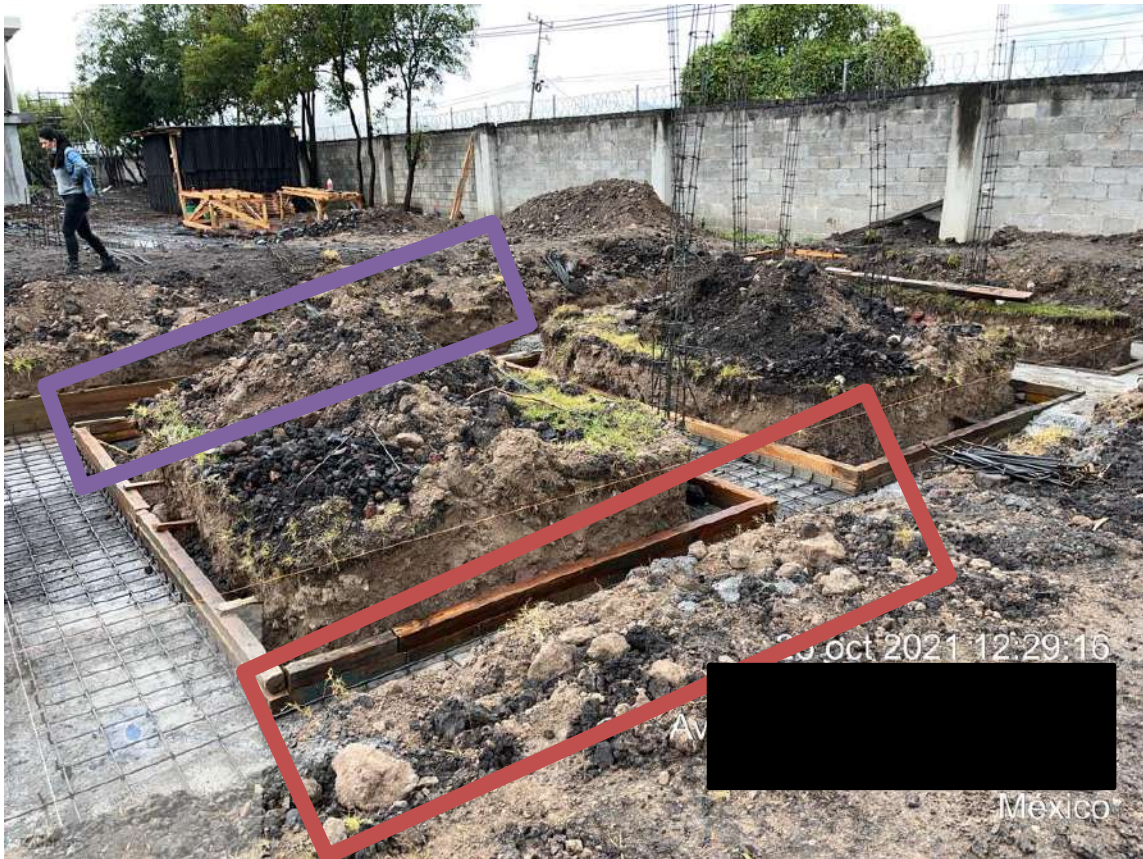
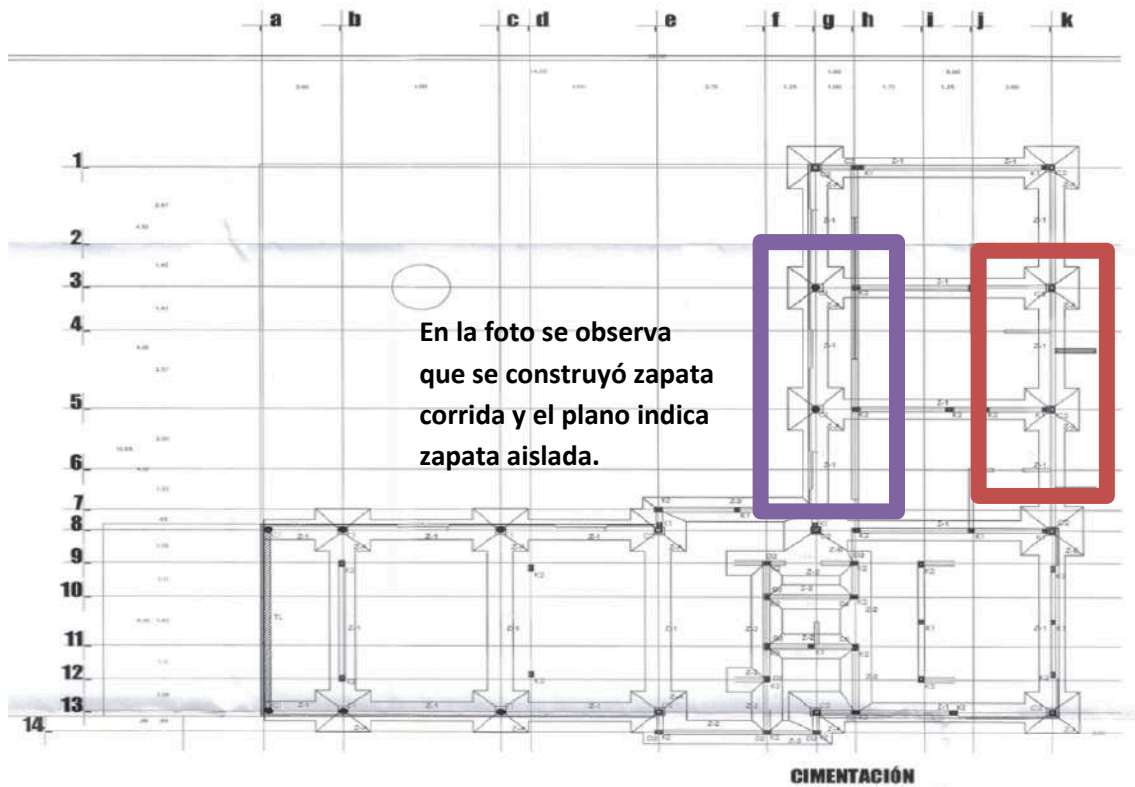
Figura 49. Planta de cimentación ejecutada en obra contra planta de cimentación propuesta.

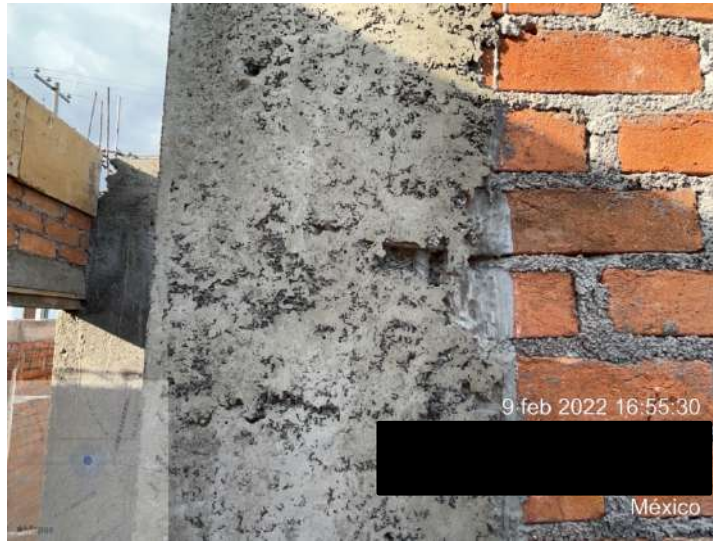
Figura 68. Segregación en castillos.

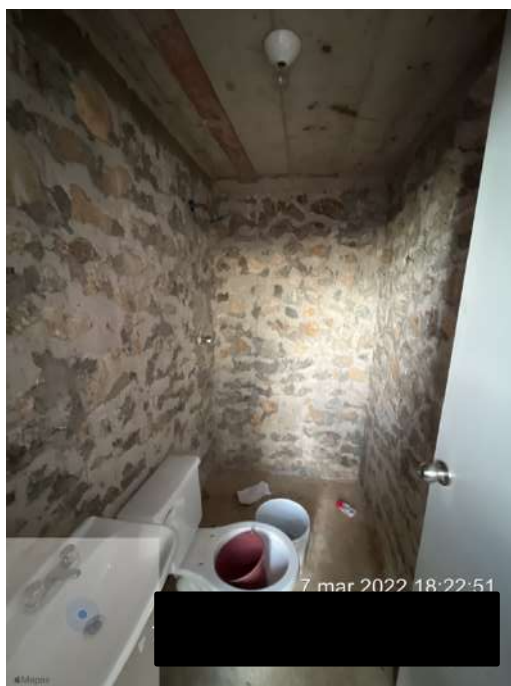
Por lo que a primer vista no observé una mala calidad en los trabajos, sin embargo al momento de realizar el reporte sí hice el comentario que es necesario el confinamiento con castillos en los muros del baño.

Figura 77. Baño a base de muros de mampostería.

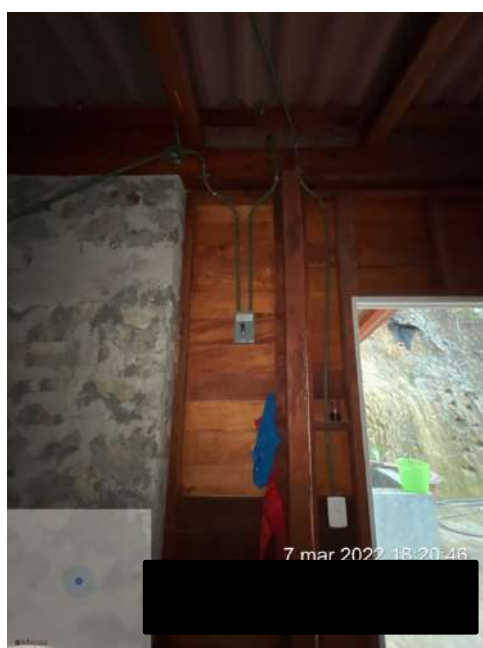
Figura 78. Centro de carga.

En la figura anterior puede observarse que verifiqué que la vivienda contara con el centro de carga y con el interruptor termomagnético que se indicaba en el plano de instalación eléctrica para evitar algún daño a la vivienda, sin embargo el plano no contaba con esta especificación, también verifiqué que el cable eléctrico no se encontrara expuesto y estuviera conducido por algún canal o poliflex.

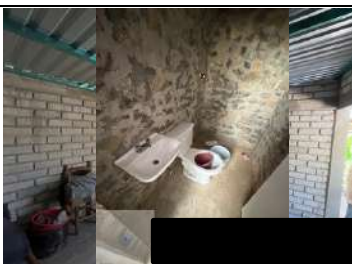
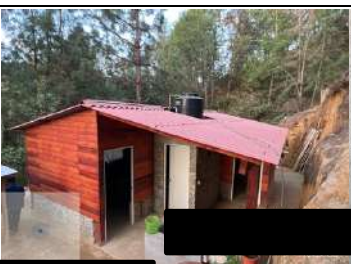
<p>Georeferencia [REDACTED]</p> <p>Descripción FOTO 3 SE OBSERVA LA INSTALACION DE MUEBLES SANITARIOS EJECUTADA, LA ESTRUCTURA DE BAÑO ES A BASE DE MUROS DE MAMPOSTERIA.</p>				<p>Georeferencia [REDACTED]</p> <p>Descripción FOTO 4 SE OBSERVA ESTRUCTURA DE VIVIENDA A BASE DE MADERA, CUBIERTA DE LAMINA ONDULADA DE FIBROCEMENTO, LA INSTALACION DE PUERTAS, TINACO Y LA CONSTRUCCION DE PAS DE AGUA.</p>
