**REPORTE DE EXPERIENCIA
PROFESIONAL EN
STELLANTIS MÉXICO**

INFORME DE ACTIVIDADES PROFESIONALES

Nombre de la empresa: Stellantis México
Título: Reporte de Experiencia Profesional en Stellantis México

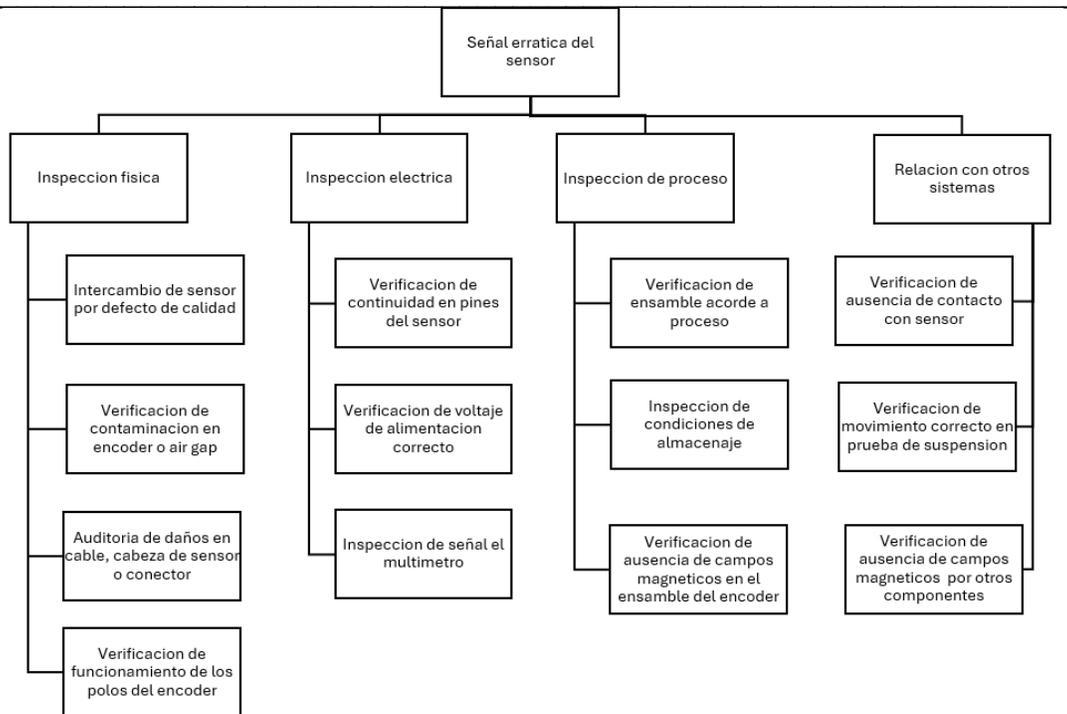
Imagen 4. Árbol de decisión básico

Dichas condiciones eran las que después de obtener la señal del sensor donde el módulo IBC mostraba el DTC, se lograba contemplar una amplitud de onda distorsionada en los picos del protocolo del sensor. Dado que el sensor se comunica a partir de una onda cuadrada con una amplitud variable (Dependiendo el giro de la rueda), se pudo detectar que el ruido afectaba la señal cuadrada en valor de 5 V haciendo picos de aproximadamente 2 V entre cresta y cresta lo cual no es aceptable para el sensor ABS.

Para detectar este error, se usó el criterio de ingeniería conforme al árbol de decisión básico para encontrar la causa raíz más otras causas tomadas de la experiencia recopilada con los años. Dicho árbol de determinación fue en términos generales el siguiente:

- El intercambio de sensores se hizo y la señal errática se mantuvo, descartando defecto de calidad en el producto.
- Se confirmo ausencia de contaminantes o material ferromagnético en el encoder y air gap, descartando falla por contaminación.
- Se corroboró el ruteo y estado correcto de conectores, pines y housing de sensor, así como del ensamble, descartando defectos de geometría o daños físicos.
- Se retiró el encoder y se reemplazó por otro en buen estado, manteniendo el mismo problema, descartando daño en encoder.

- La continuidad en los pines era presente por lo que se descartó defecto.
- El voltaje de alimentación se mantenía correcto y dentro del rango de operación, descartando carencia de alimentación.
- Durante la inspección con multímetro en banco de pruebas se obtuvo una señal correcta.

Después de obtener estos resultados, se trabajó en la relación con otros sistemas y posteriormente, notamos que había un desalineamiento del eje de la transmisión que iba a la llanta. Al analizar esta desalineación, una rondana que había sido agregada como consecuencia de una idea de optimización de costos tendía a rozar con la cubierta de nylomac que cubría el sensor. Al hacer una fricción de un material metálico con un aislante de nylon, se generaba un campo electrostático dado que los componentes se rozaban y se separaban en cada giro, efecto de la desalineación. Así pues, al remover la rondana y alinear el eje. Obtuvimos resultados satisfactorios al notar que el DTC no se presentaba más.

Como conclusión a este problema se tomaron las acciones de pasos extra en el proceso de ensamble del eje para certificar una alineación correcta que no generara un campo electrostático y provocara al estar muy cerca del air gap, un ruido que afectaba la señal del sensor y provocaba este DTC:

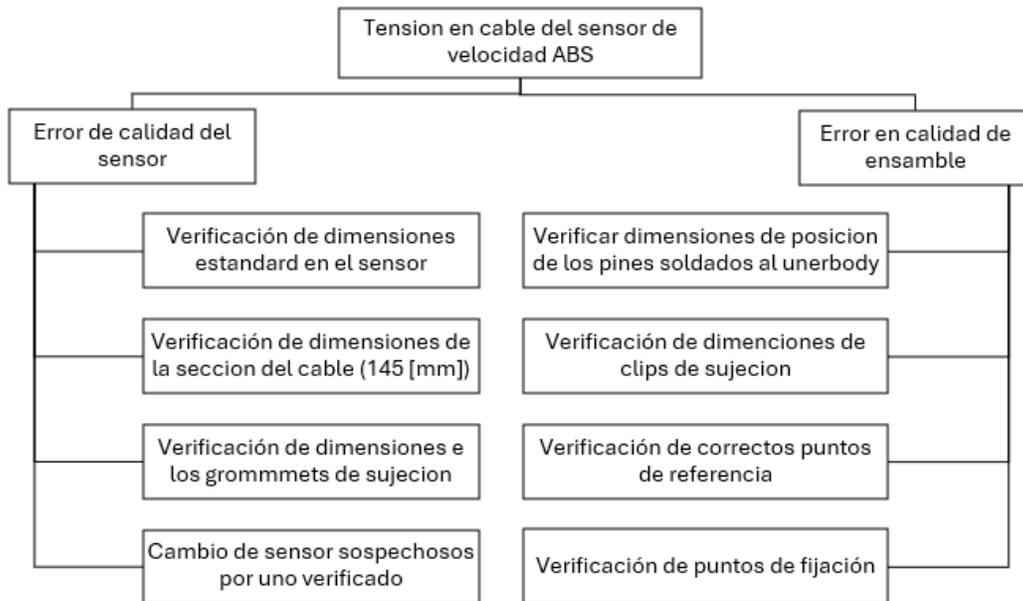
Imagen 5.

Para determinar la causa raíz se hizo el siguiente árbol de decisión el cual tenía que ver con lo que puede afectar dimensionalmente a la tensión del cable del sensor.

Se hizo la planeación para correr las pruebas necesarias para determinar la causa raíz a partir del árbol de solución, cuyas conclusiones fueron:

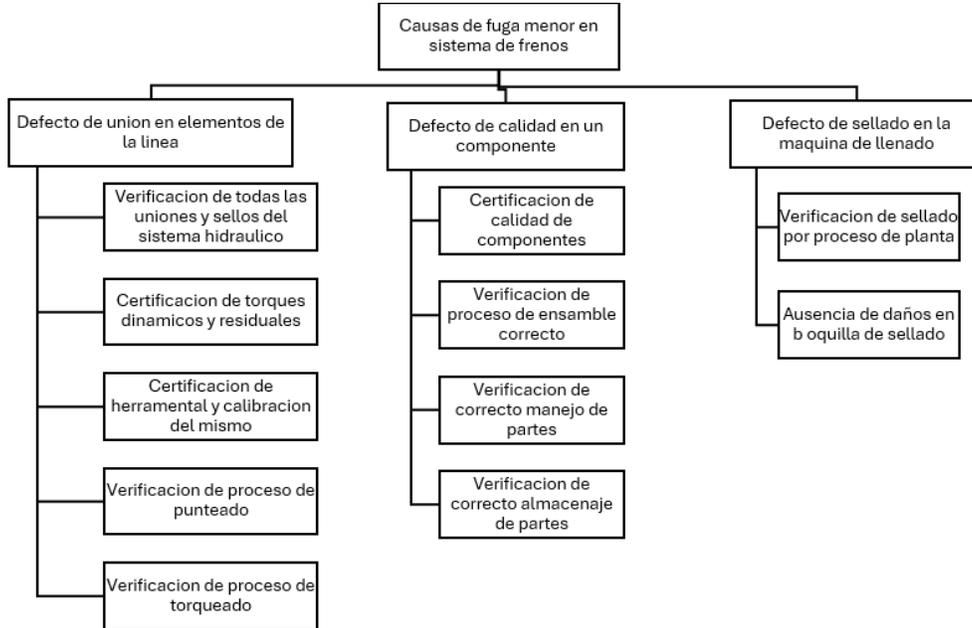
Imagen 6. Causas de fuga menor en el sistema de frenos

A finales de esta etapa, por el mes de septiembre, en la línea final donde se hace el llenado de líquidos necesarios para los sistemas del auto (entre estos el del líquido de frenos), se presentaron en vehículos eléctricos aleatoriamente fugas menores las cuales detenían el proceso de llenado y de certificación de la línea final. Lo cual obligaba a estacionar los vehículos en el taller de reparaciones para un purgado manual.

Por otro lado, el sistema de frenos al ser compuesto por varias partes exigía que se hiciera una supervisión de todas las uniones del sistema hidráulico para poder detectar en cual se estaba presentando la falla, ya sea de proceso o de calidad. Por lo que se hizo el siguiente árbol de decisión principal.

Tras detectar los torques fuera de especificación, se procedió a verificar en el sistema de torques, cuál era el historial. Consecuentemente, se descubrió que los torques que no entraban en estándar coincidían con los Vines de los vehículos que presentaron la falla de fuga menor. Al revisar la herramienta, se llevó al laboratorio para certificarla lo cual arrojó que la herramienta tenía defectos de calidad y después de uso intensivo, provocaba la falla e incongruencia de torques.

Después de ese descubrimiento se hizo la solicitud de certificación y reinstalación de herramienta para el módulo IBC con las líneas de freno rígidas. Resolviendo posteriormente el problema de fuga menor.

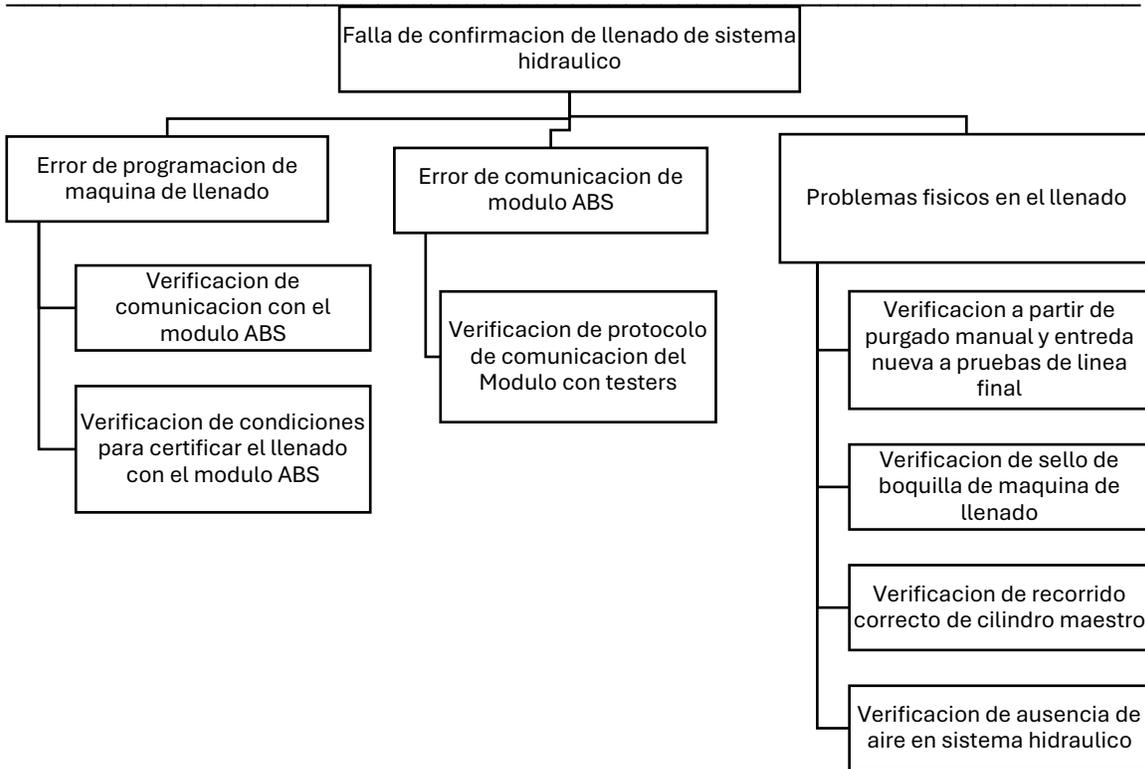
Este descubrimiento fue desconcertante dado que la maquina encargada de llenar el sistema hidráulico estaba corroborando que el llenado había sido exitoso por lo cual se dejó pasar al vehículo a las pruebas de línea final. Por lo que los hechos se contradecían y la aleatoriedad de estos sucesos sugería que la causa raíz de este problema no era algo intuitivo o de manual.

Para poder definir cuales eran las posible causas raíz, se hizo este árbol de solución:

Tras verificar la comunicación CAN con el equipo de active chasis y no detectar errores o DTC relacionados con una falla durante las pruebas de llenado, se descartó error de comunicación del módulo ABS. Sin embargo, en una línea de código se detectó que la máquina de llenado había marcado la ausencia de la confirmación de llenado.

- Los módulos que fallan tardan más de dos segundos en dar la confirmación de llenado.
- La maquina solo espera 2 segundos a la confirmación, de lo contrario no regresa la retroalimentación y no se cumplen las condiciones.
- Esta discrepancia de tiempos está provocando el error.
