DESCRIPCIÓN DEL SISTEMA EMPLEADO PARA EL  
MOVIMIENTO DE UNA CASA PROTEGIDA POR EL  
I.N.B.A. EN AVENIDA REFORMA, CD. MÉXICO

**T E S I S**

**MAESTRO EN INGENIERÍA**  
**INGENIERÍA CIVIL - CONSTRUCCIÓN**

AGOSTO 2011

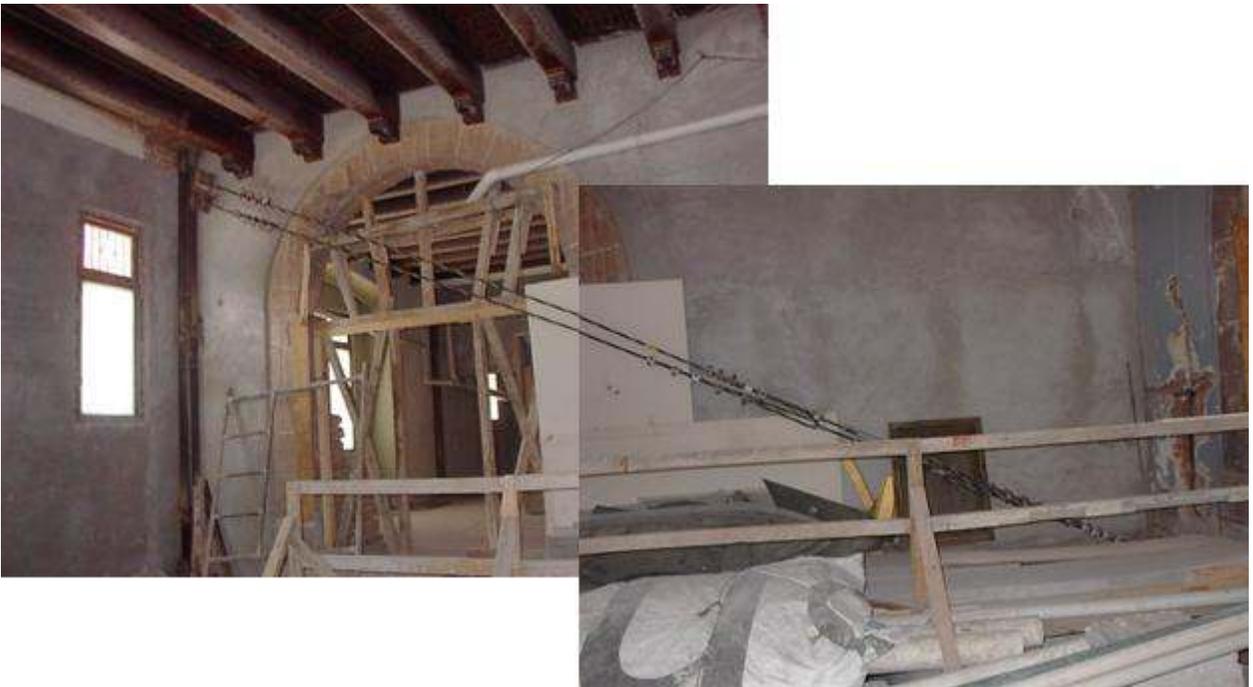
Por tratarse de una estructura de principios del siglo XX, la casona catalogada era muy susceptible a cualquier deformación. Para garantizar el mínimo agrietamiento, fue necesario reforzarla estructuralmente, por lo que se colocaron tensores como contravientos, principalmente en la dirección paralela a la avenida Reforma, a fin de que los pocos centímetros de deformación que se presentaran no la afectaran (Fig. 13).

Figura 13. Tensores para rigidizar la estructura.

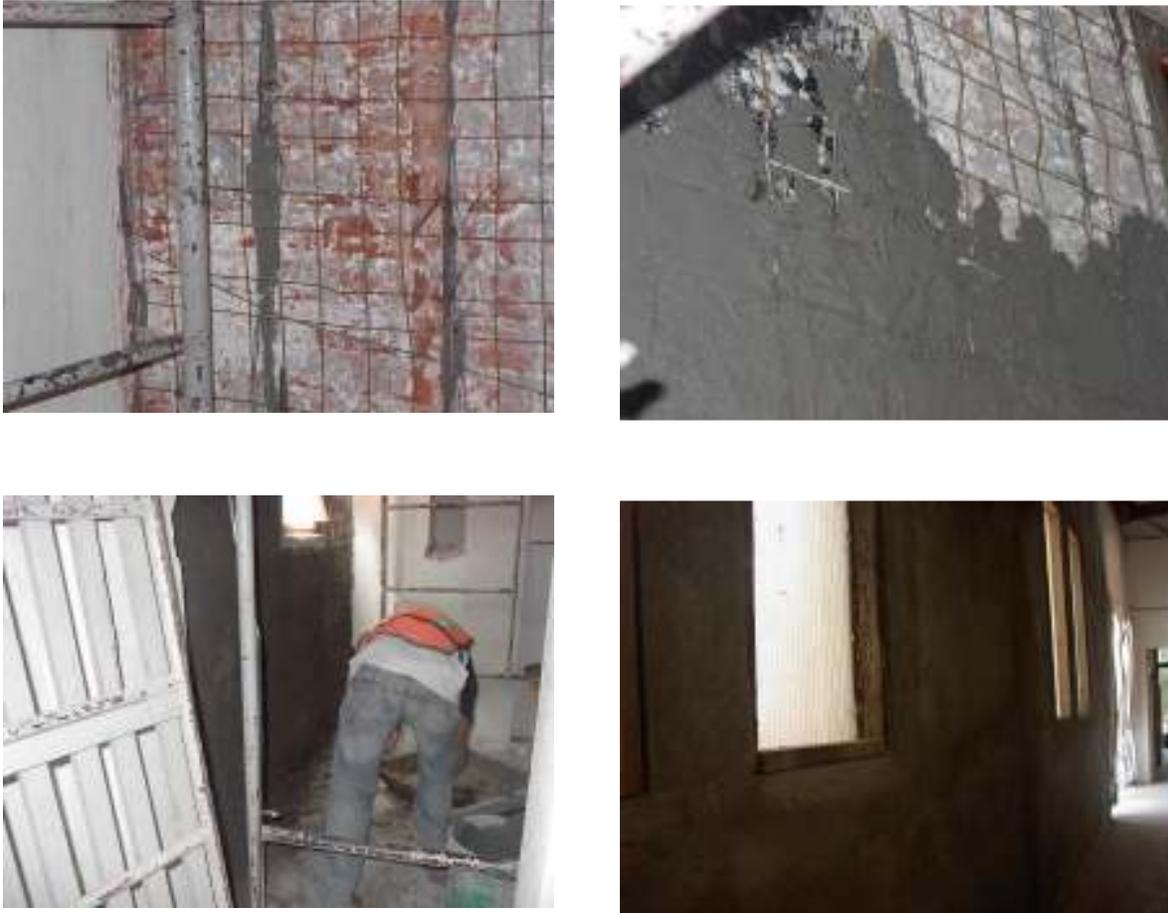
Otros muros simplemente fueron cubiertos con malla de acero y repellados con mortero (ver plano E-12). La figura 17 muestra la secuencia de estos trabajos.

Figura 17. Reforzamiento de muros interiores con malla electrosoldada y repellado con mortero.

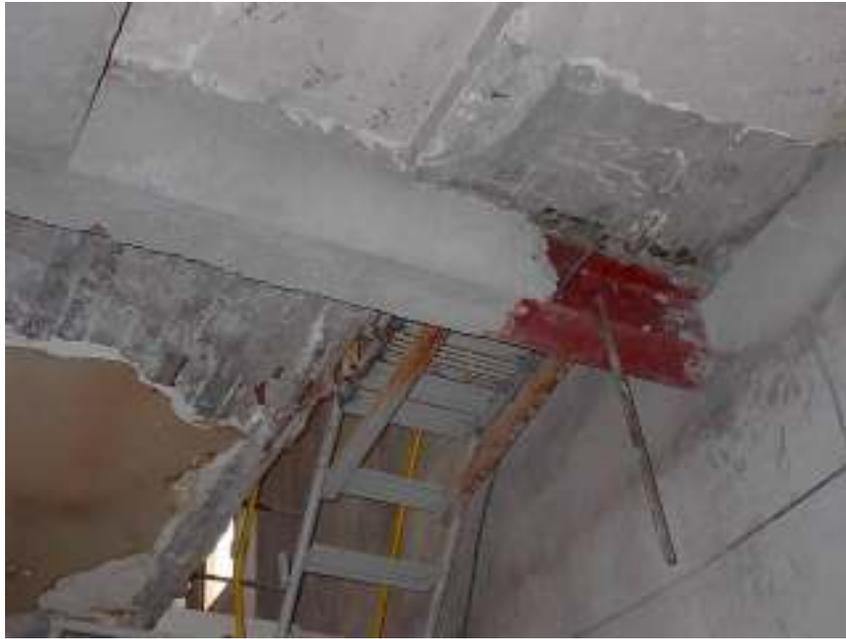
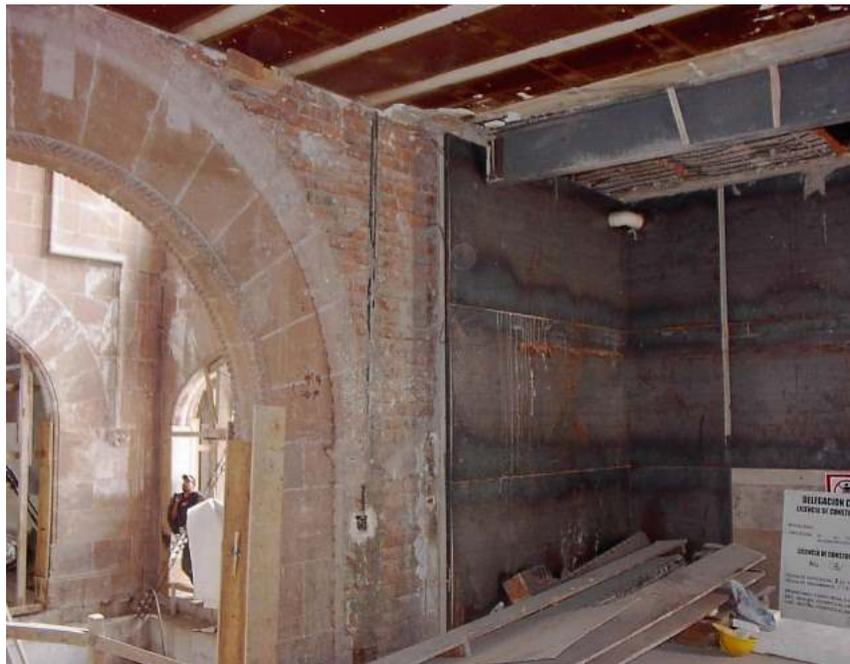
Asimismo, algunas losas de entepiso fueron reforzadas empleando vigas de acero (Fig. 18).

Figura 18. Reforzamiento de losas empleando vigas metálicas.

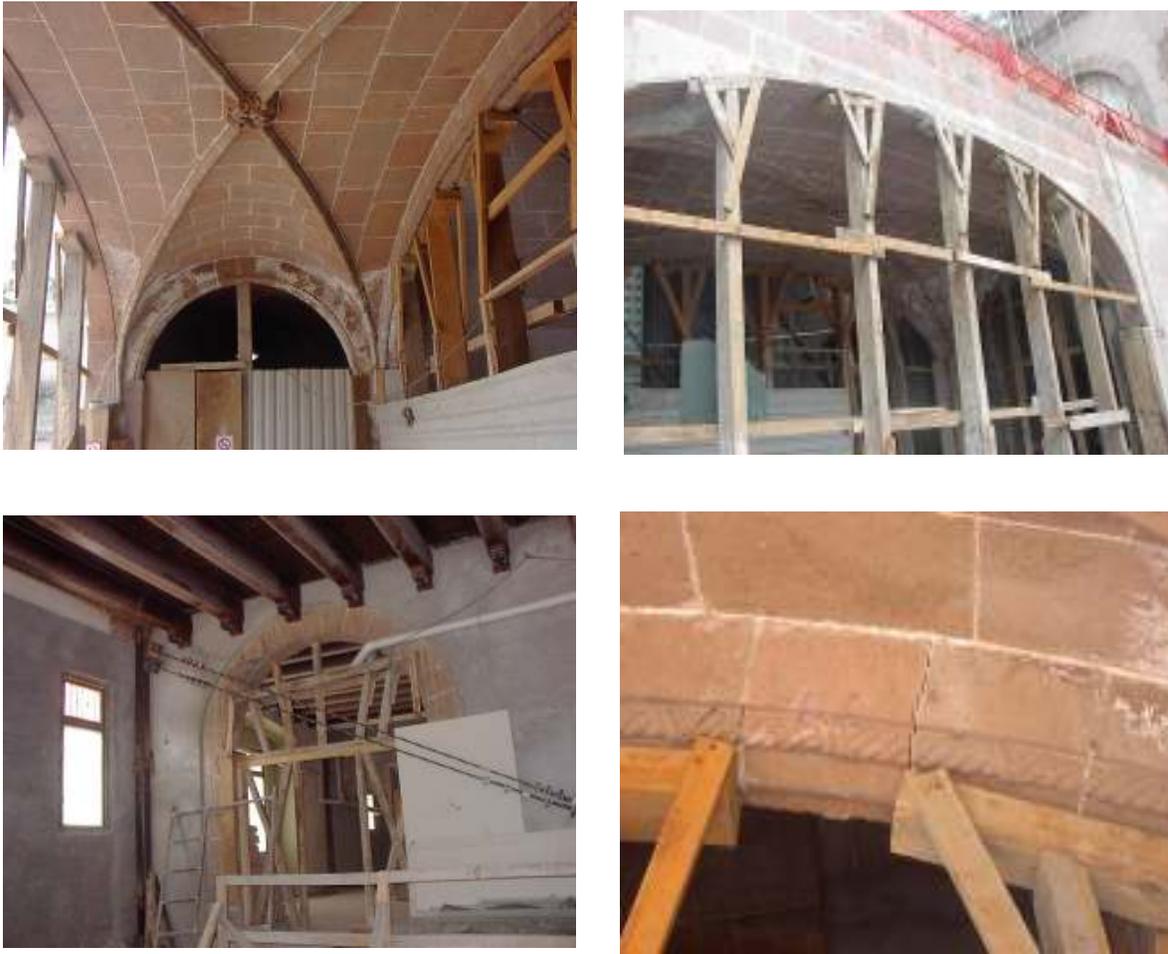
Para evitar deformaciones en los arcos, se decidió apuntalarlos (Fig. 19).

Figura 19. Apuntalamiento de arcos para evitar deformaciones.

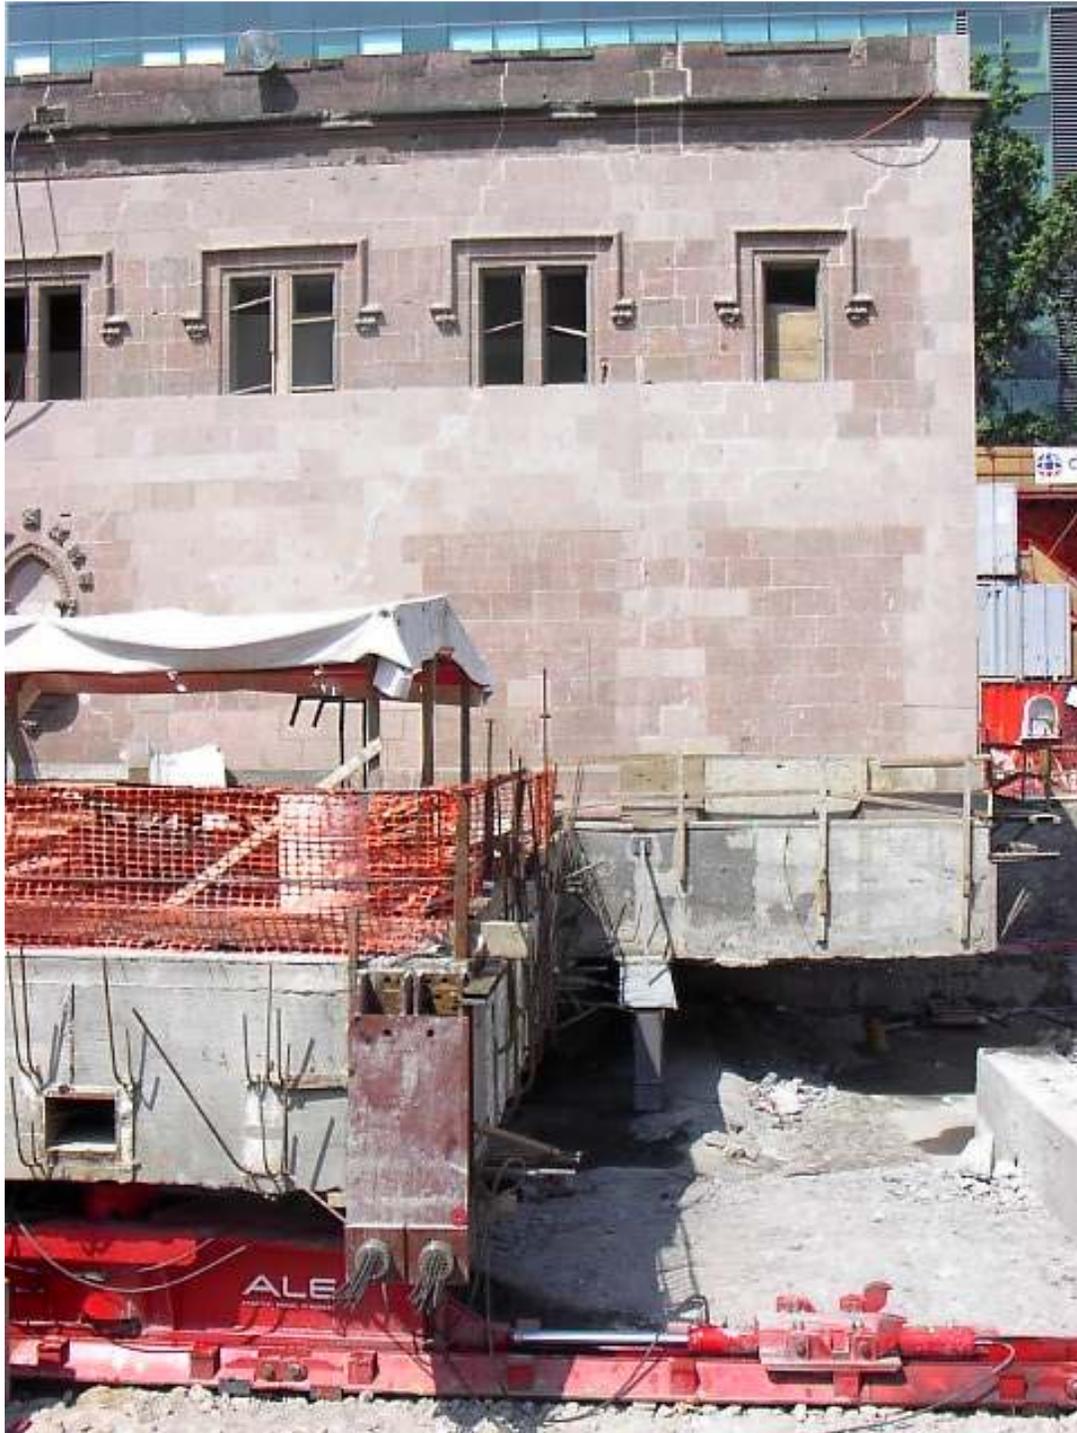
Después de realizado el movimiento inicial de la casa, se presentaron algunos ligeros agrietamientos en la fachada poniente (Fig. 46) y oriente (Fig. 47).

Figura 47. Agrietamientos en fachada oriente.

Aunque estos agrietamientos eran mínimos y estaban previstos, se decidió controlarlos utilizando mortero, además de poner especial atención en su comportamiento (Fig. 48).

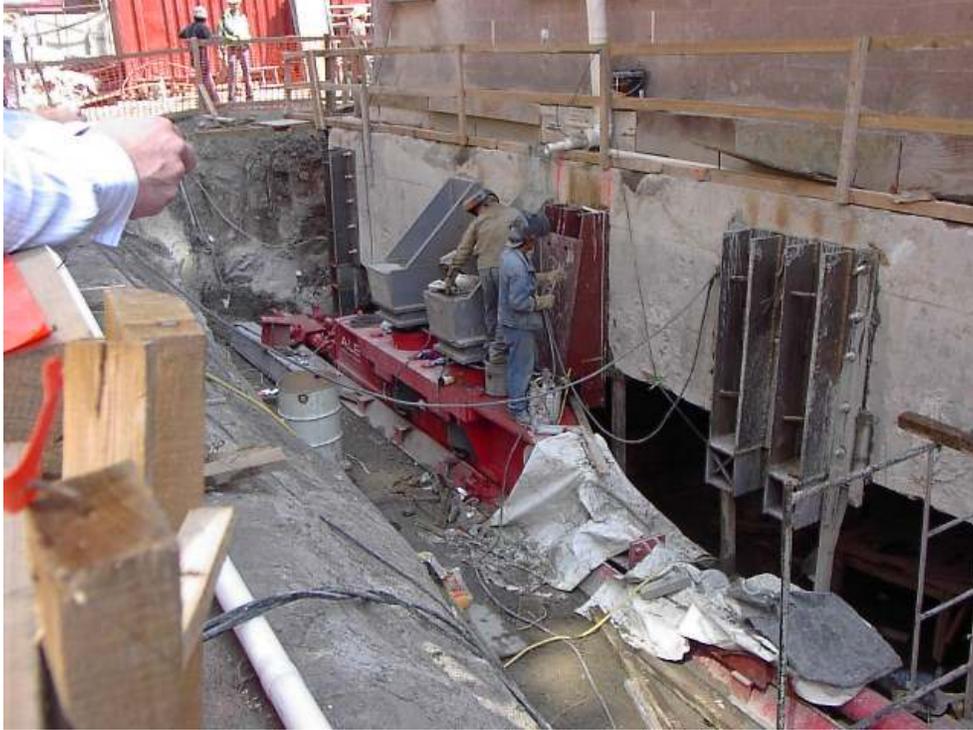
Figura 50. Preparativos para colocación de cables de presfuerzo, vista fachada poniente.

Para el movimiento de regreso de la casa, los encargados del área estructural decidieron, además de la armadura metálica, colocar cables de presfuerzo en la misma dirección para evitar cualquier incremento de posibles asentamientos que pudiesen reflejarse en agrietamientos de la estructura. La encargada de esta actividad (ver plano E-39), fue la empresa Freysinnet.

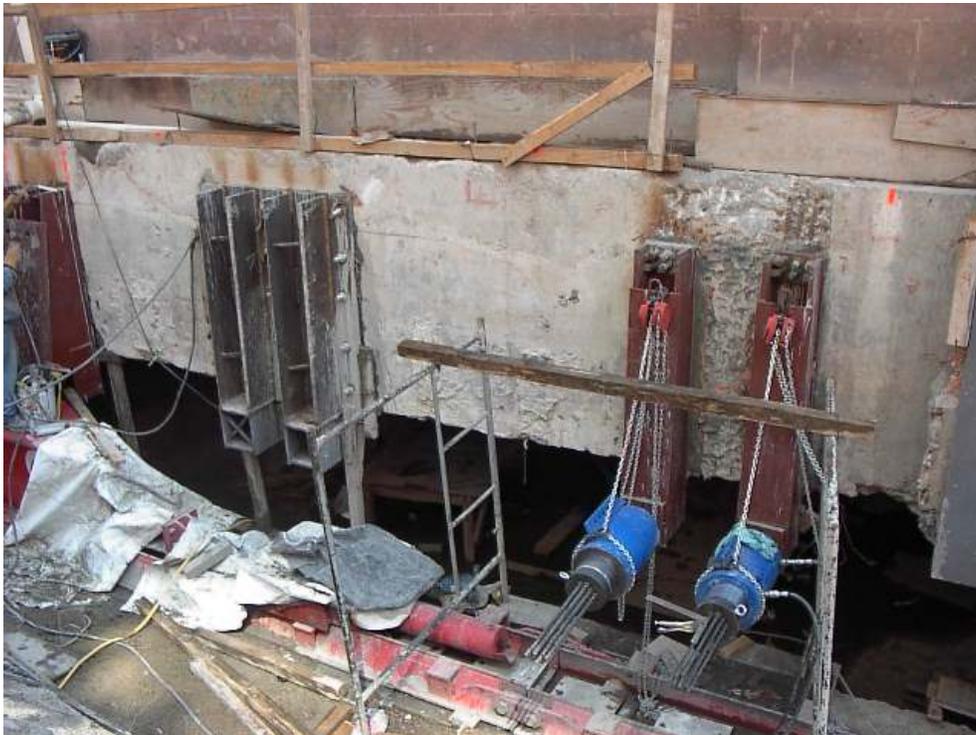
Figura 51. Tensión aplicada a cables de presfuerzo.

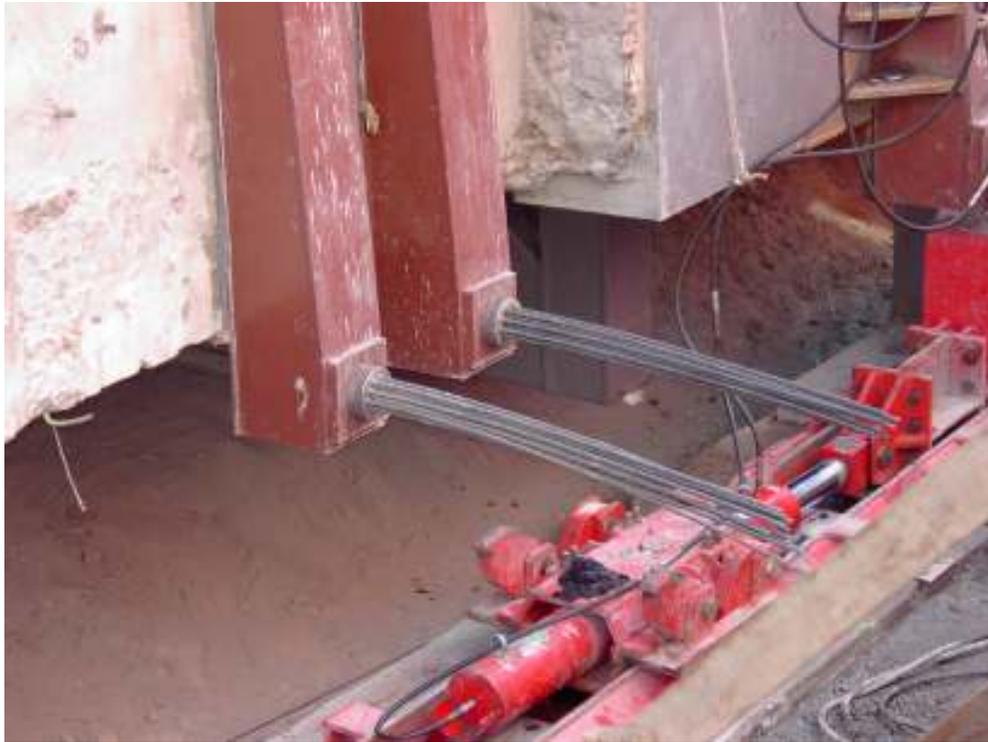
Figura 52. Cables de presfuerzo terminados.

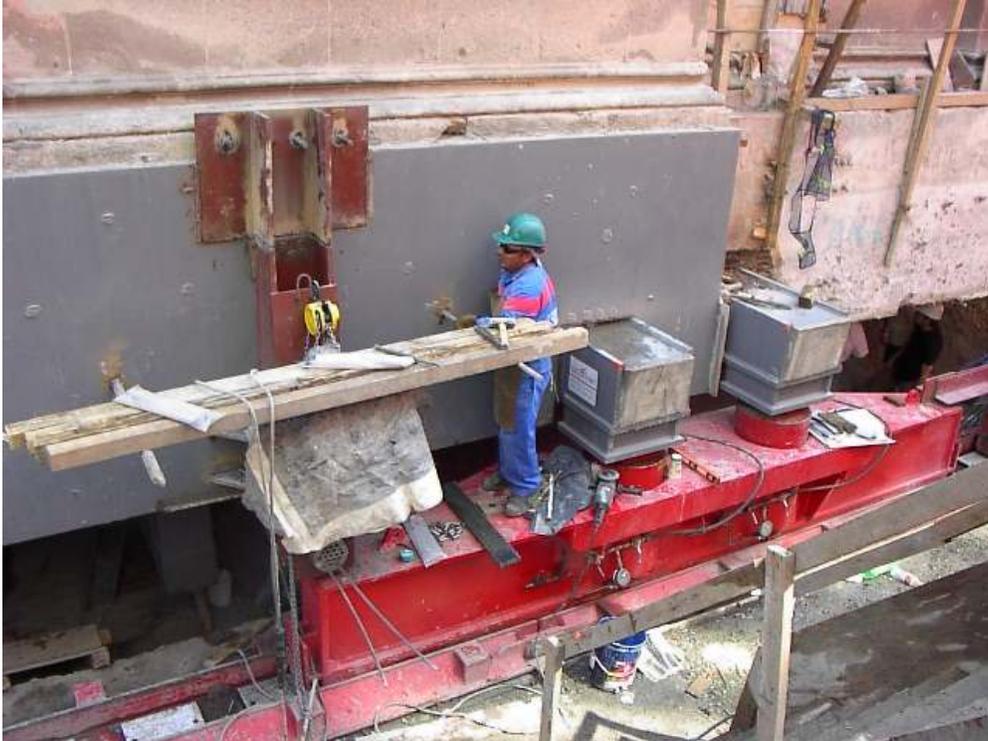
Figura 53. Obsérvese placa metálica para rigidizar la estructura.

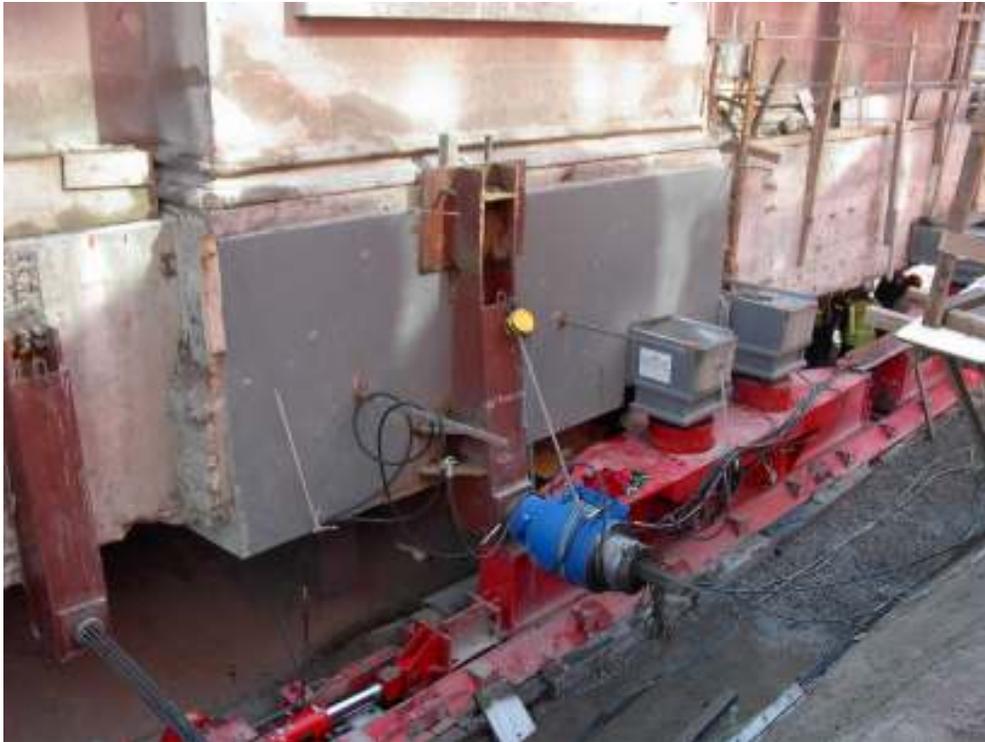
Figura 54. Tensión aplicada a cables de prefuerzo.

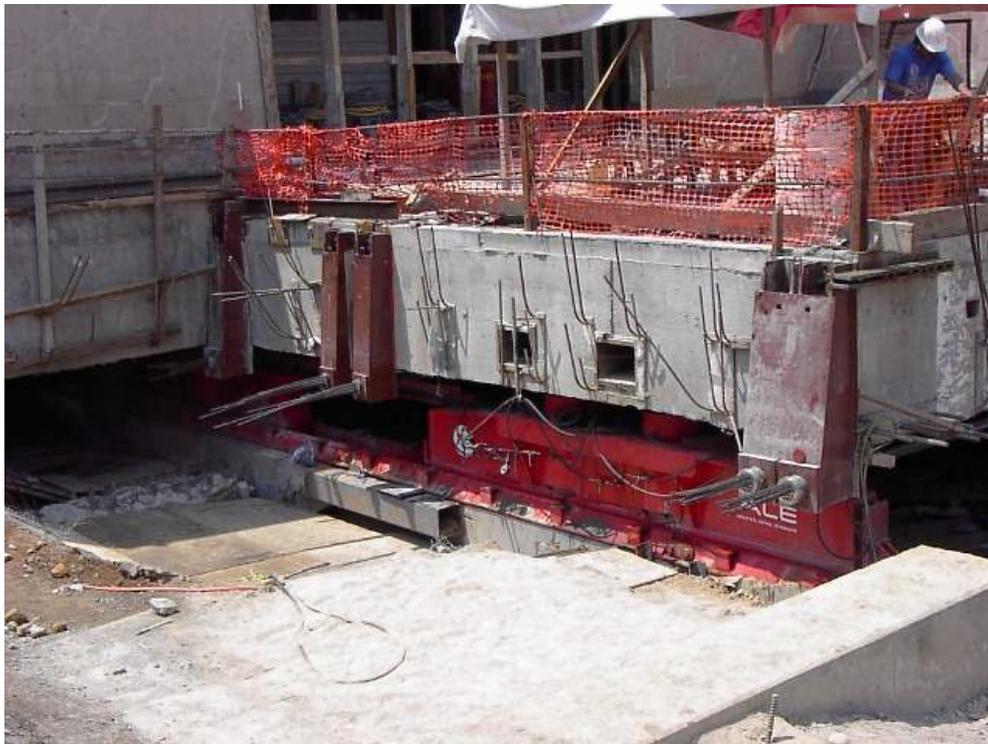
Figura 55. Cables de prefuerzo trabajando, vista fachada oriente.

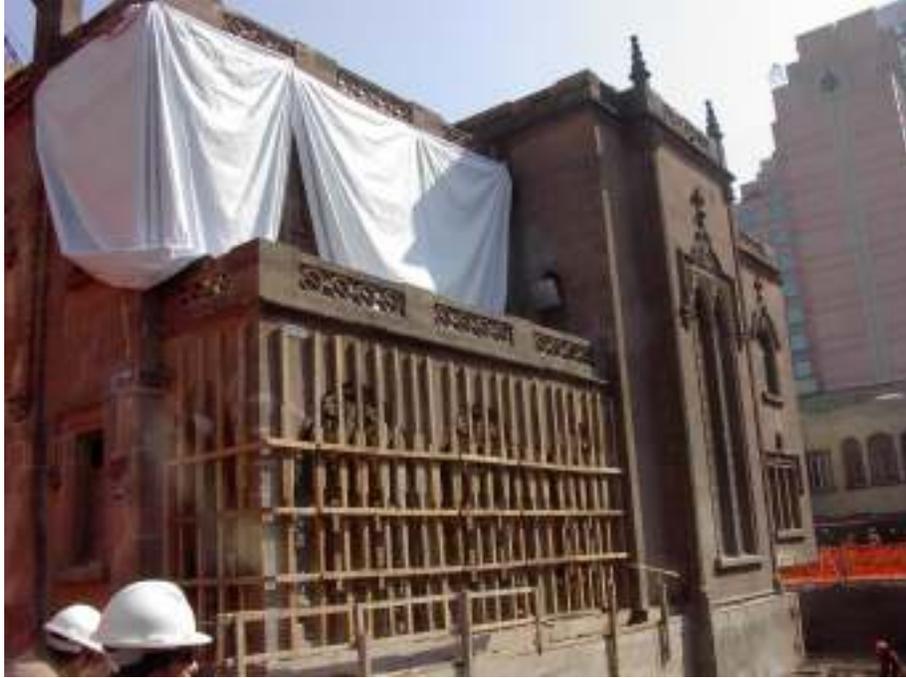
Para conservar la fachada lo mejor posible, se decidió apuntalar aquellas áreas más susceptibles a sufrir algún daño y además, en otras zonas, se colocaron placas metálicas para controlar posibles agrietamientos (Fig. 60 y 61).

Figura 60. Apuntalamiento en fachada sur.
