UNIVERSIDAD NACIONAL AUTÓNOMA DE MÉXICO

FACULTAD DE INGENIERÍA

**Ampliación, reestructuración y
acondicionamiento del Centro de
Datos dentro de la Comisión
Nacional para el Conocimiento y
Uso de la Biodiversidad (CONABIO)**

INFORME DE ACTIVIDADES PROFESIONALES

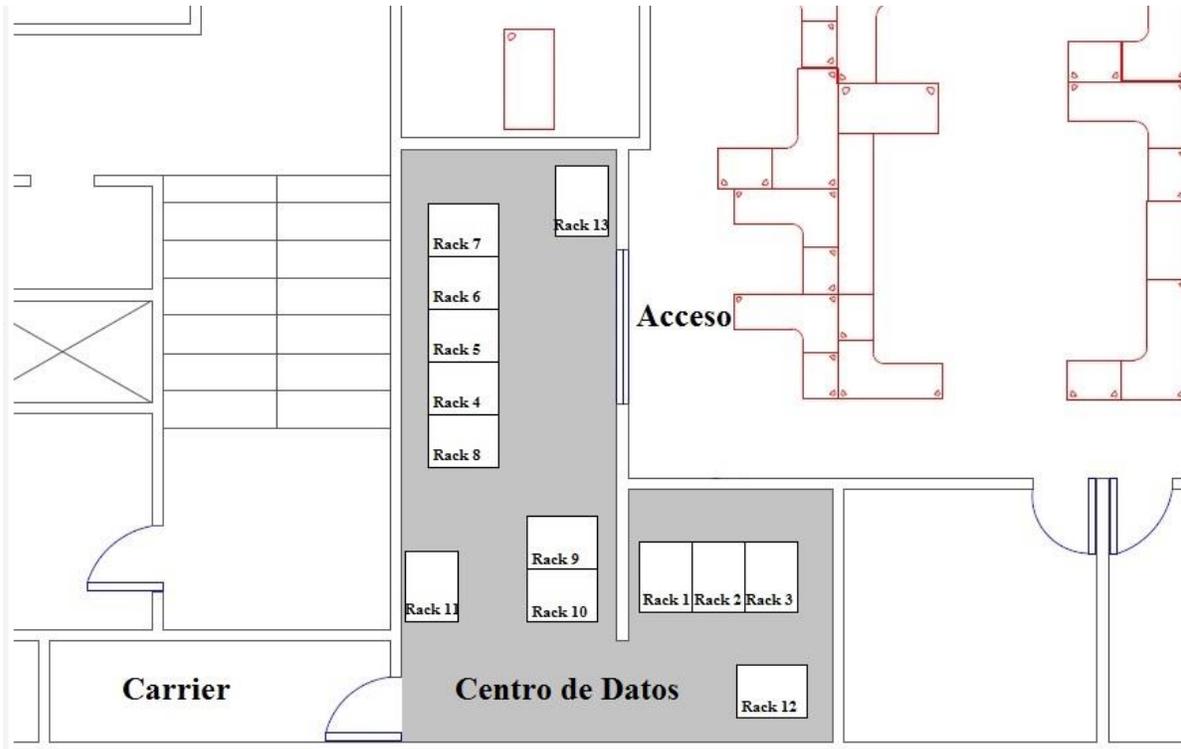
Figura 2. Distribución original del **Centro de Datos**.

El primer **Centro de Datos** de **CONABIO** era un área de 32.4 m² en un formato de escuadra delimitada por muros de tablaroca y piso de loseta común y corriente. En la figura 2 se muestra la distribución original del **Centro de Datos**.

Los servidores se encontraban distribuidos en 7 *racks* de 70 cm de ancho por 42 Unidades de *Rack* (UR) de alto, los cuales se encontraban directamente empotrados al suelo. En una distribución en línea, 4 en un ala del **Centro de Datos** y 3 en la otra. Cabe destacar que estos 7 *racks*, con una capacidad total de 294 UR en total, se encontraban totalmente llenos sin capacidad de crecimiento alguno, en donde los servidores compartían espacio con algunos de los equipos de respaldo de energía (*UPS*, por sus siglas en inglés) reduciendo en gran medida el espacio para procesamiento y almacenamiento de información. En la figura 3 se puede observar algunos de los *racks* y la cantidad de equipo que en ellos se encontraban montados.

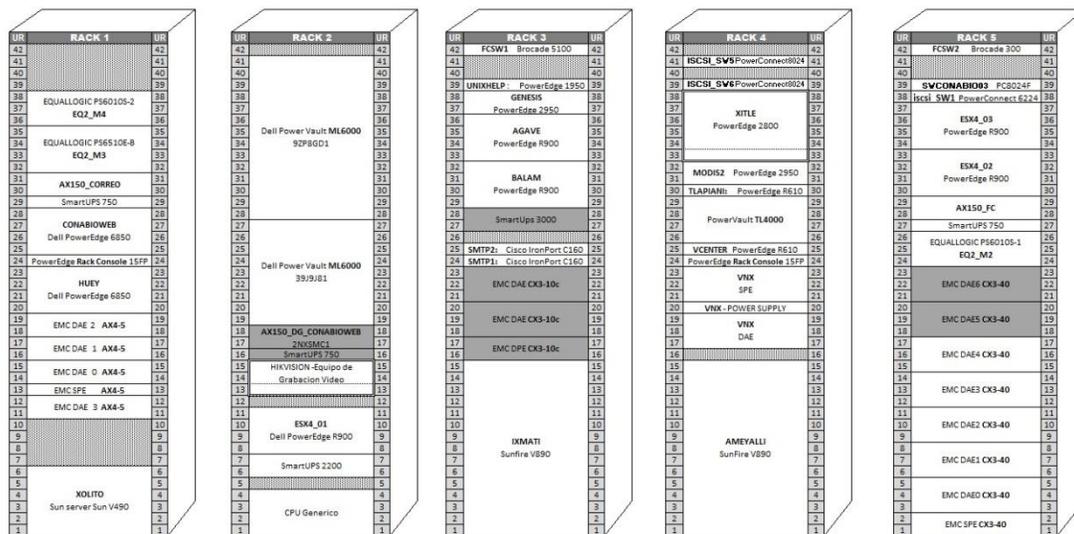
Figura 3. Racks con equipo de cómputo, almacenamiento de datos y respaldo de energía eléctrica.

La energía eléctrica que alimentaba a los equipos de cómputo y comunicaciones, así como al sistema satelital, era provista por diferentes *UPS* mediante una gran cantidad de *PDU*s (*Power Distribution Unit*, por sus siglas en inglés), de diferentes marcas y tamaños distribuidos en 3 *racks*, (dos de 42 UR y uno de 24 UR dando un total de 108 UR), que se conectaban a los *UPS* mediante boas eléctricas. Esta

distribución tan extendida provocaba problemas al tener alarmas sonoras, ya que se tenía que revisar en varios lugares para poder identificar el equipo alarmado.

Los UPS eran de diferentes capacidades de carga y de voltaje (2 Smart-UPS de 10KVA, 2 Smart-UPS de 6KVA y 6 Smart-UPS de 5KVA), ya que se cuenta con servidores que se alimentan a 120 V y a 220 V. Los UPS contaban con bancos de baterías que permitían mantener el suministro de energía eléctrica, en los continuos apagones eléctricos que se tenían, por alrededor de 20 minutos. La gran mayoría de los servidores instalados contaban con más de una fuente de voltaje, lo que permite redundancia en caso de que una fuente o su alimentación eléctrica fallara. Para poder aprovechar esta bondad se tenían que hacer conexiones “cruzadas” entre los diferentes PDUs y las fuentes de voltaje de los servidores, lo cual creaba una gran maraña de cables eléctricos en los canales de los racks destinados a contenerlos. Lo que propiciaba las desconexiones accidentales de fuentes de voltaje, además de dificultar de sobremanera la administración de la distribución eléctrica y, en caso de una falla, la de corregir el problema de forma rápida sin afectar otros equipos en producción.

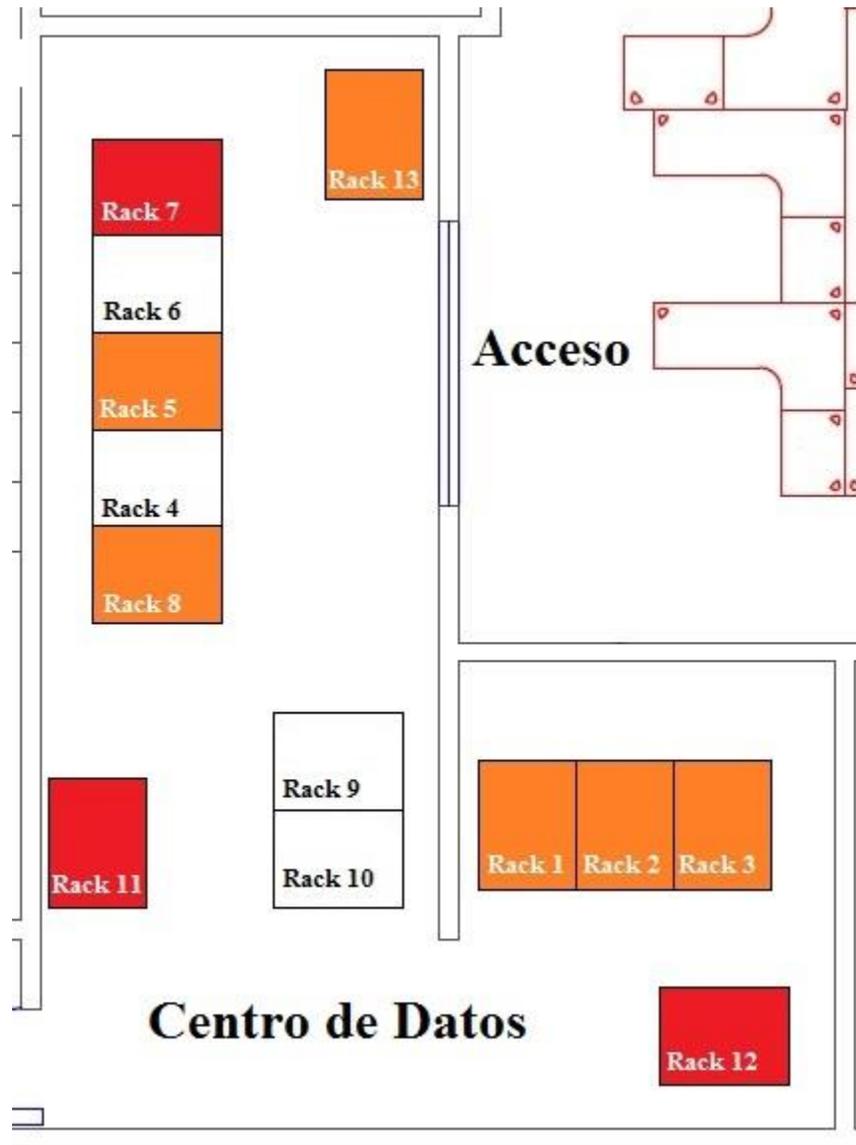
Figura 4. Distribución de *UPS's*.

En la figura 4 se muestran en rojo los racks destinados a los UPS y en naranja los racks en donde los servidores compartían espacio con UPS’s.

Se contaba con dos racks destinados a las comunicaciones dentro del **Centro de Datos** (racks 9 y 10), en estos racks se encontraban instalados 10 switches de 48 puertos cada uno, un Core Switch, un switch de 10 GB, el Wireless Controller y el panel de datos con una cantidad de 648 servicios de datos. Lo cual es una gran

cantidad de cables, tanto de cobre como de fibra óptica convergiendo en un solo lugar.

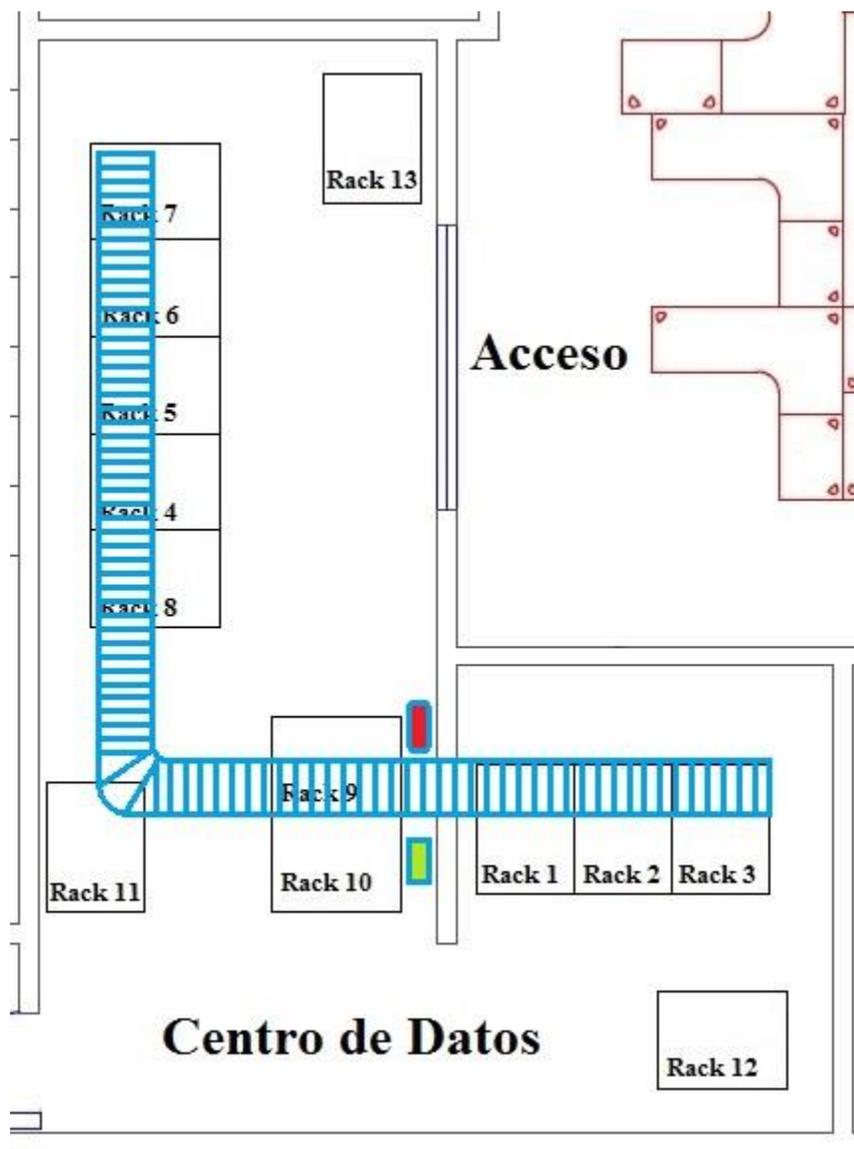
Figura 5. Accesos del cableado de red y soporte para el cableado interno del **Centro de Datos**.

Los cables de red del panel de datos llegaban al **Centro de Datos** principalmente por dos accesos, uno de ellos a través del piso con una cantidad de 100 cables y el segundo acceso por el plafón proveniente de una de las verticales de mantenimiento con una cantidad de aproximadamente 500 cables. Estos accesos del cableado de red jugaron un papel importante en el diseño del nuevo **Centro de Datos**, debido a su ubicación y a la longitud del cableado destinado a los servicios de red. En la figura 5 se muestra en rojo el acceso del cableado por el plafón y en verde el acceso por el piso.

Los *racks* destinados al equipo de comunicaciones, a pesar de ser de una capacidad alta (42 UR), eran de un modelo cerrado, es decir, ninguna pared lateral era desmontable lo que hacía extremadamente complicado poder colocar, quitar o cambiar algún *patch cord* que conectaba algún puerto de los diferentes *switches* a algún servicio de datos. Y en el caso que se requiriera agregar un nuevo servicio o retirar alguno dañado, el acceso a la parte posterior del panel de datos se volvía una tarea muy peligrosa, pues se corría el riesgo de desconectar la corriente eléctrica de algún *switch* o jalar el cable de algún servicio en producción. Lo que nos llevó a ir dejando los cables “muertos” en el lugar donde se encontraban e instalar uno nuevo, provocando que en un momento los *racks* literalmente arrojaran cables.

Las conexiones de red entre el *Core Switch* y los diferentes servidores distribuidos en los *racks* se realizaban mediante una instalación de escalerilla de aluminio suspendida del techo del **Centro de Datos**. El hecho que estuviera suspendida a una altura de más de dos metros dificultaba en sobremanera la instalación de nuevos cables y la manipulación de los ya existentes, pues se tenía que usar una escalera y en algunas zonas del **Centro de Datos** el espacio era reducido impidiendo el uso de la misma, orillando a usar prácticas poco seguras al personal encargado del **Centro de Datos** para poder trabajar en esos lugares.

Cabe destacar que la escalerilla de aluminio utilizada tenía medidas de 200 mm de ancho por 72 mm de alto, lo cual en un principio fue suficiente para tender el cableado hacia los diferentes *racks*, pero al ir creciendo las necesidades de procesamiento y almacenamiento de datos de la comisión quedó superada su capacidad, haciendo complicada la detección de cables con fallas y el cambio de los mismos.

En la figura 5 se ilustra la instalación de la escalerilla de aluminio para la comunicación interna del **Centro de Datos**.

El sistema satelital de la **CONABIO** se encontraba montado en un pequeño *rack* de 20 UR, el cual estaba “flotando” dentro del **Centro de Datos** (en la figura 5 del **Centro de Datos** se identifica como *rack* 13), aunque este tuviera un lugar asignado, el *rack* no se encontraba fijo al piso y era muy fácil moverlo, lo cual provocó en varias ocasiones que los cables coaxiales con los que se comunicaba el servidor con la antena se doblaran o algún cable se desconectara provocando la pérdida de la transmisión de datos de algún satélite.

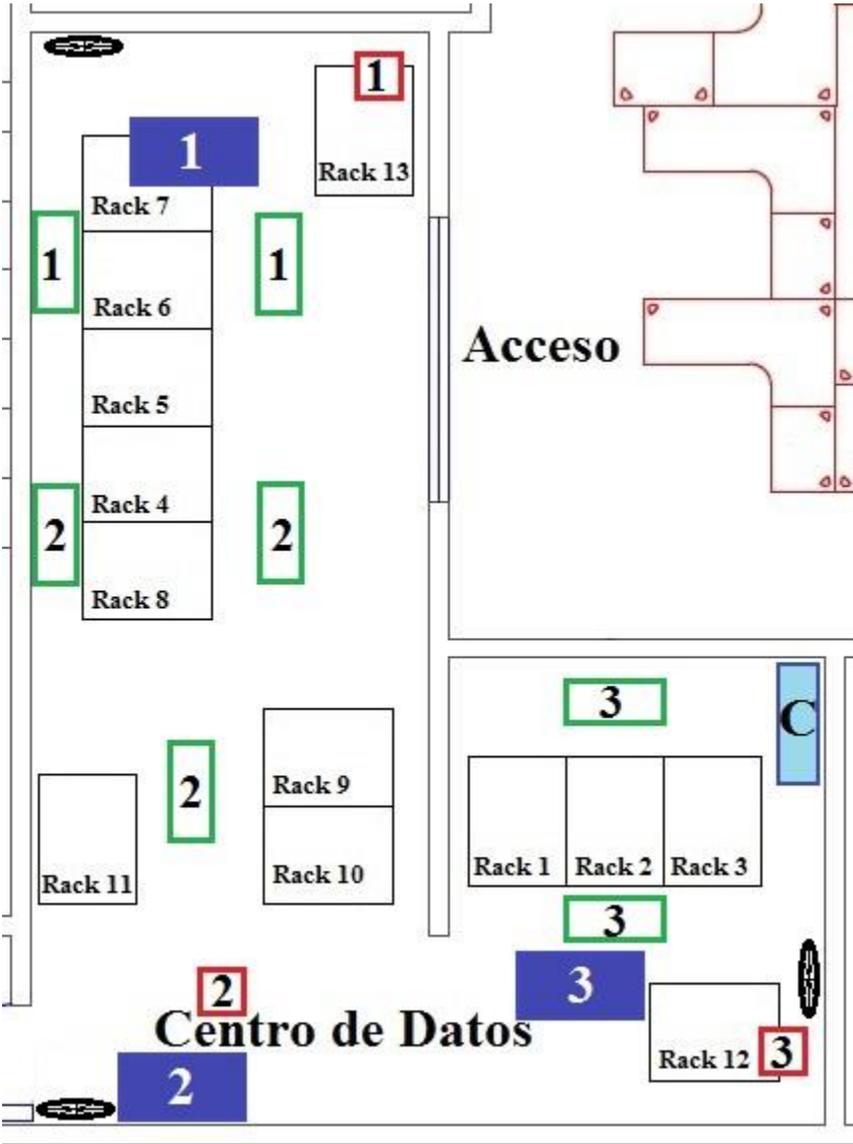
Figura 6. Ubicación de los 3 equipos de aire acondicionado con sus respectivas salidas de aire frío y retorno de aire caliente, así como la ubicación de los ventiladores de pared.

Por otro lado, no se contaba con un adecuado sistema de aire acondicionado: faltaban equipos que controlaran la humedad dentro del **Centro de Datos**, tampoco se tenía una adecuada ventilación que permitiera enfriar los servidores y mucho menos una forma eficaz de recuperar el aire caliente que estos emiten. Lo que provocó en varias ocasiones la utilización de ventiladores caseros para poder distribuir mejor el aire frío.

Tres equipos de aire acondicionado de confort *York* de 5 toneladas cada uno, trabajando de forma permanente, se usaban para mantener la temperatura de la habitación a 21° C.

La distribución de las rejillas que inyectaban aire frío y las que recuperaban el aire caliente de cada uno de los equipos de confort se encontraban mal distribuidas. No se tenía un ciclo de refrigeración, más bien, se pretendía mantener frío todo el lugar, provocando un gasto innecesario de energía eléctrica.

Esto aunado a que la parte trasera de los servidores, lugar por donde se expulsa el aire caliente después de haber enfriado el interior del servidor, estaba muy cerca de los muros (65 cm) provocando que el aire caliente se concentrara en lugares sin una salida que le permitiera ser captado por los retornos de aire caliente de los equipos de aire acondicionado. Para tratar de corregir este problema se tenían instalados tres ventiladores de pared de 20" y un equipo de aire acondicionado de confort *Carrier* de 3 toneladas, lo cual implicaba otro gasto de energía eléctrica y recursos.

En la figura 6 se muestra la ubicación de los tres equipos de confort *York* en color azul, con sus respectivas salidas de aire frío y el retorno del aire caliente, las salidas están representadas por recuadros verdes con el número del equipo que le corresponde, y los retornos de aire caliente se encuentran representados por recuadros rojos.

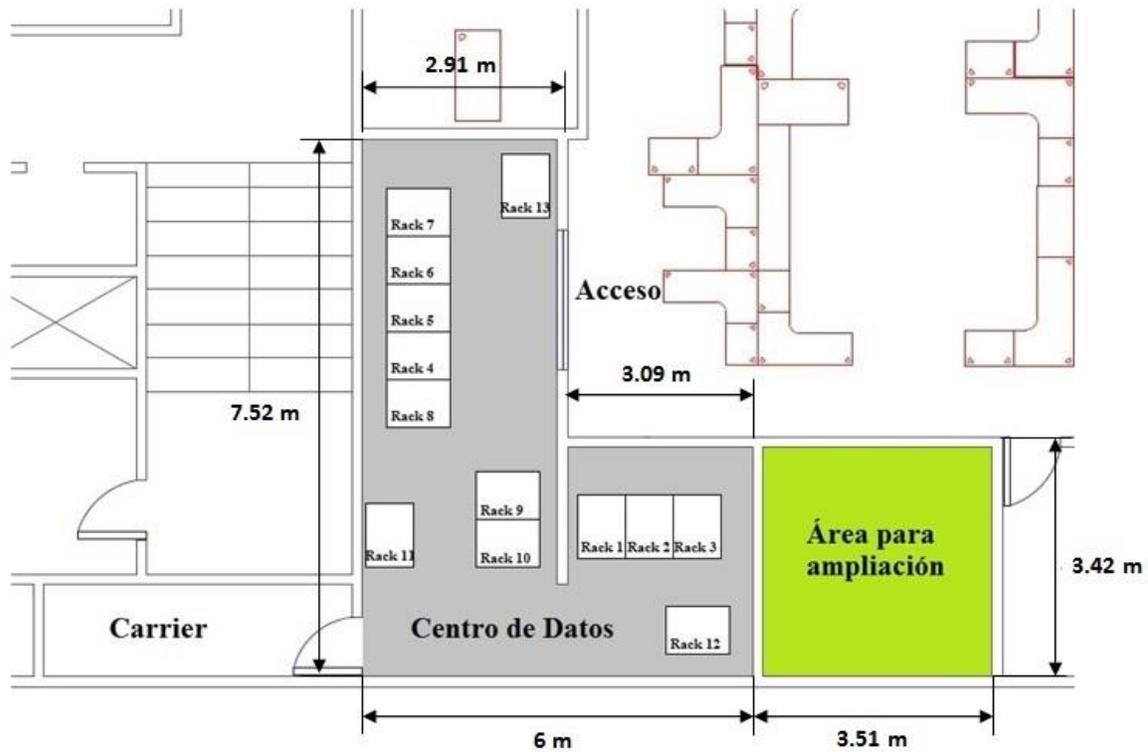
Figura 7. Ubicación del área disponible para la ampliación del **Centro de Datos**.

El **Centro de Datos** se encontraba a su máxima capacidad y era apremiante su ampliación. El único espacio disponible para su crecimiento era una oficina que se encontraba adyacente a él, con un área disponible de 12 m², justo al lado del ala norte del **Centro de Datos**.

En la figura 7 se muestra el área del **Centro de Datos** original en gris y en color verde el área disponible para la ampliación.

El problema con esta ampliación era que el crecimiento sería muy limitado, se podrían colocar tres *racks* más en línea, tratando de dejar espacio para un equipo

de aire de precisión de inyección por piso. Pero la distribución en “L” del **Centro de Datos** no era la adecuada para utilizar un equipo de estas características, ya que no es recomendable colocar equipos de inyección por piso al final de una sala larga y estrecha, debido a que los equipos de aire de precisión pierden potencia térmica si el área es irregular y no es completamente recta su trayectoria de inyección.

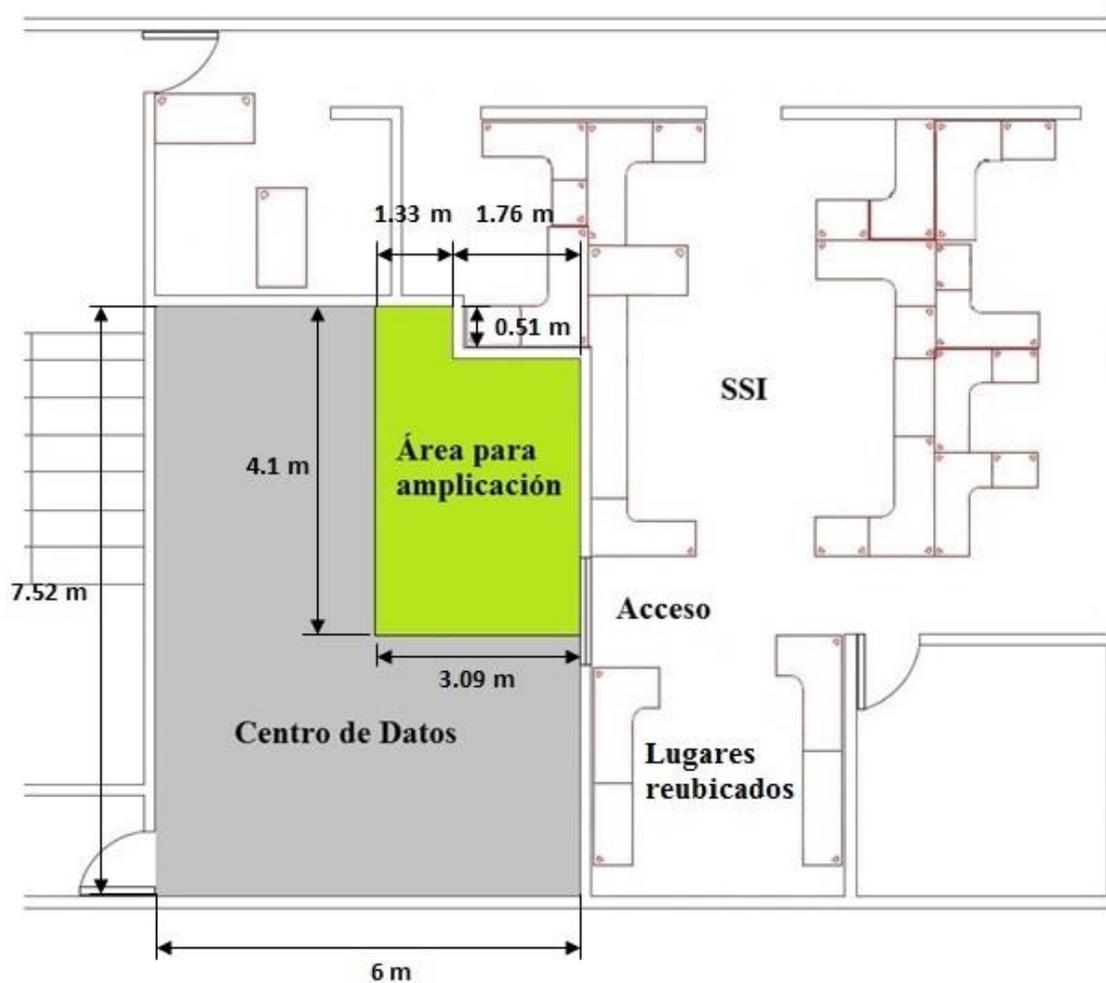
Figura 8. Nueva área de ampliación propuesta para el **Centro de Datos**.

En la figura 8 se muestra la nueva área que se propuso para la ampliación del **Centro de Datos**, mejorando su distribución y conservando la cantidad de lugares de trabajo alrededor de él. Los dos lugares que se vieron afectados con la nueva distribución de espacio fueron reubicados en el área destinada originalmente a la ampliación del **Centro de Datos**.

El área destinada para la ampliación del **Centro de Datos** prácticamente no cambió con la nueva distribución, de los 12 m² que originalmente se habían destinado se lograron obtener 11.77 m² con la reubicación de dos lugares de trabajo, lo que dio como resultado un área total de 45.22 m².

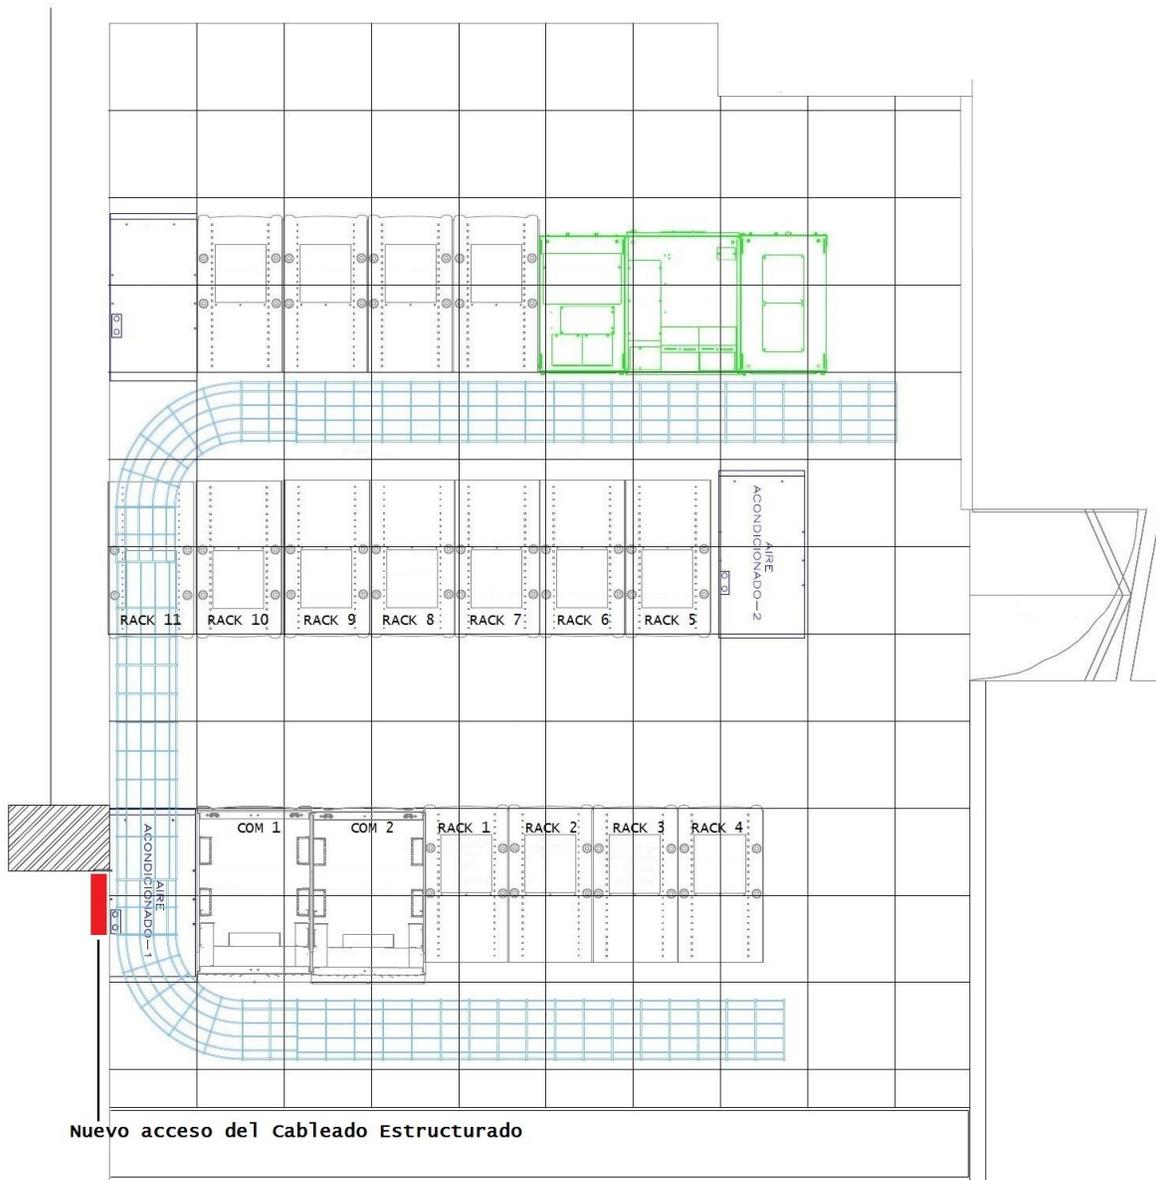
Figura 12. Plantado de *racks* y ruta de la escalerilla para el cableado estructurado.

Un “Punto de Consolidación” es un panel en dónde se pueden conectar dos cables de red, los cuales quedarán interconectados entre ellos con la finalidad de

extender un cable que no alcanza al *patch panel* y de esta forma el servicio de datos queda habilitado para ser usado.

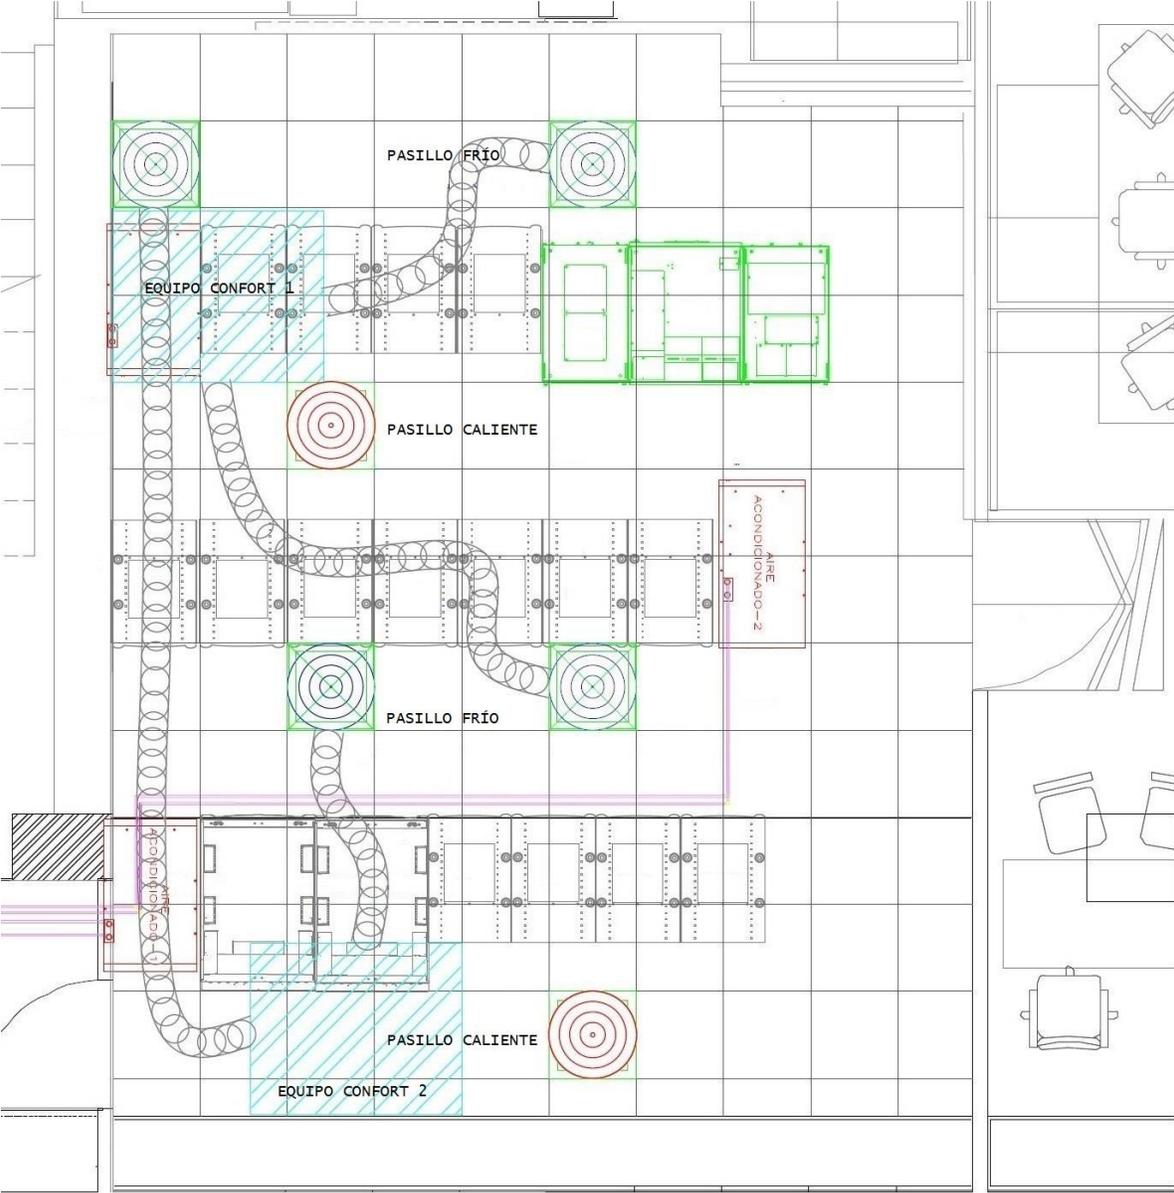
3.- Ubicación de los aires acondicionados de precisión *In-row*, así como los equipos de confort que quedaron de respaldo con la ubicación de sus inyectores de aire frío y el regreso del aire caliente.

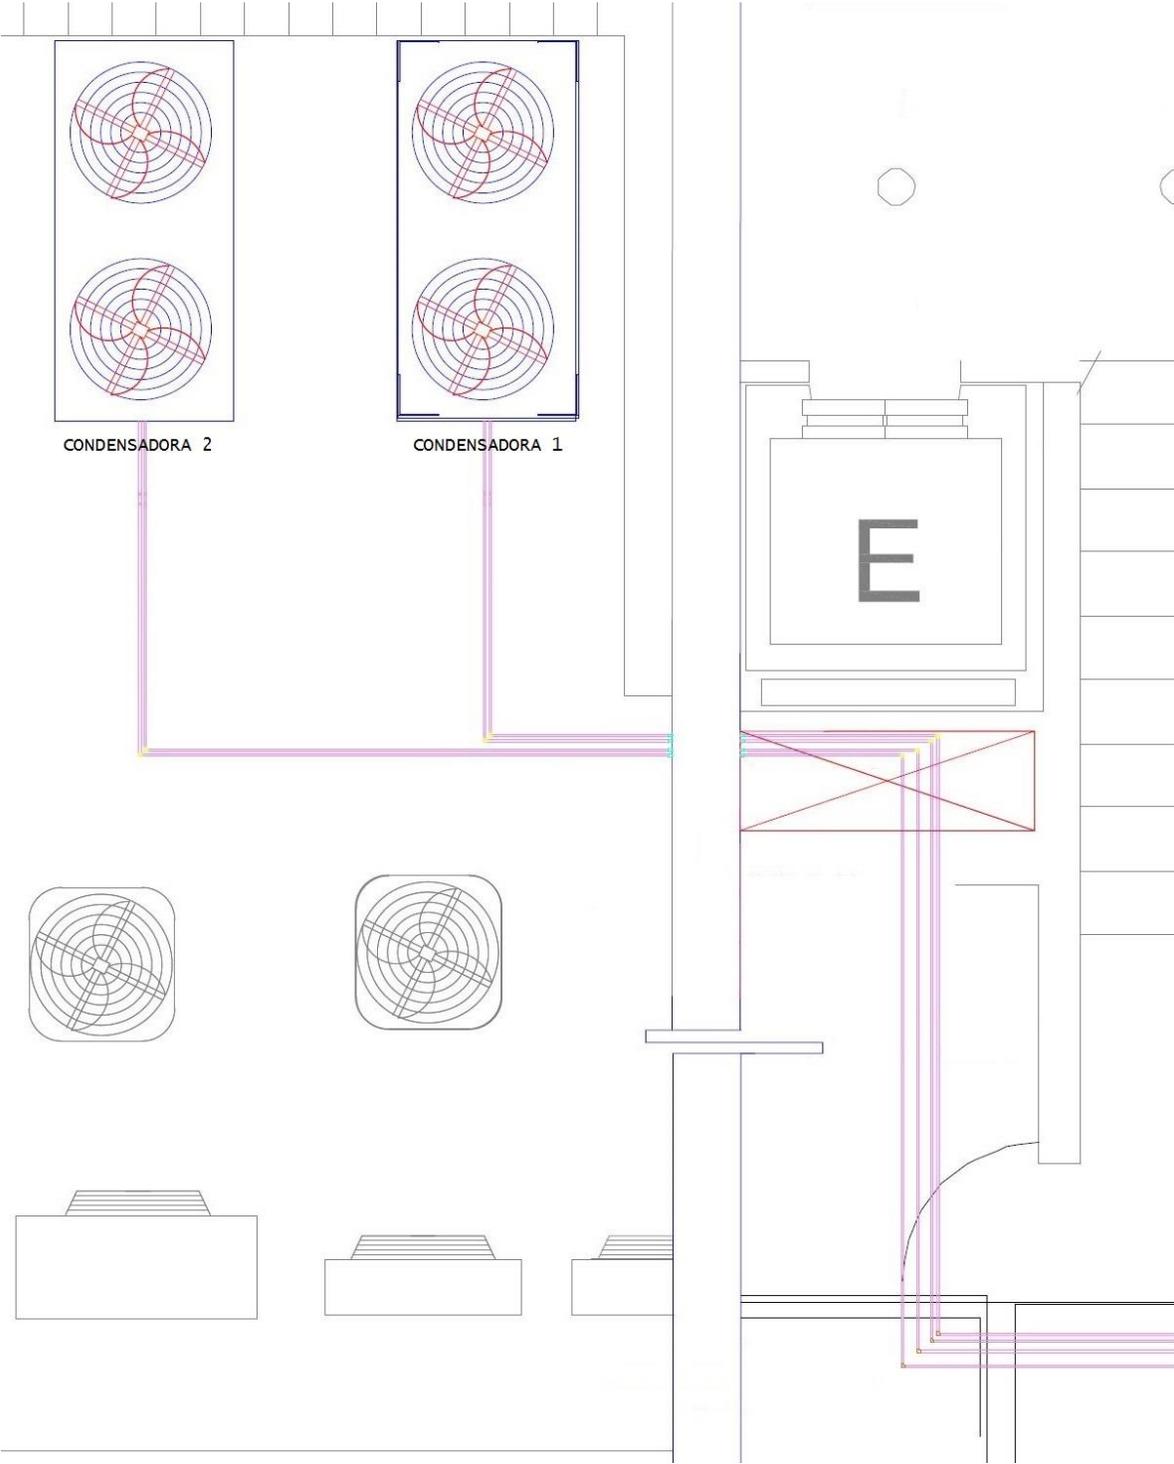
4.- Condensadoras de los aires acondicionados de precisión ubicadas en el techo de la institución.

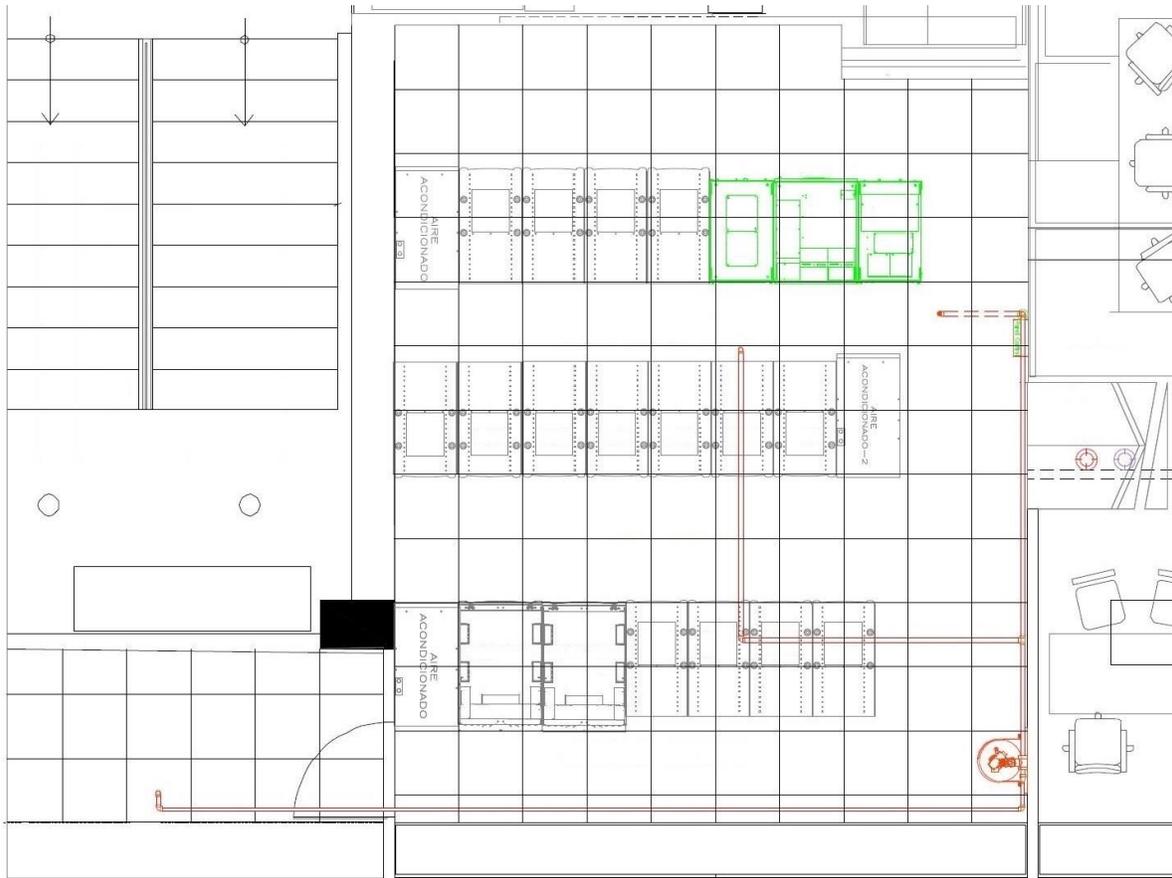
5.- Sistema de detección y extinción de incendios, se puede observar la distribución de los inyectores y en la esquina inferior izquierda el tanque con el agente *NOVEC 1230*.

- El *NOVEC 1230*, fluido utilizado en el sistema de extinción de incendios, posee un potencial de reducción de ozono equivalente a cero y su vida útil atmosférica es de 5 días (la más baja dentro de las opciones de halocarbonos del mercado). Posee un potencial de calentamiento global de 1. Lo cual se traduce en el menor daño a la atmósfera en caso de ser expulsado para sofocar un incendio dentro del **Centro de Datos**.

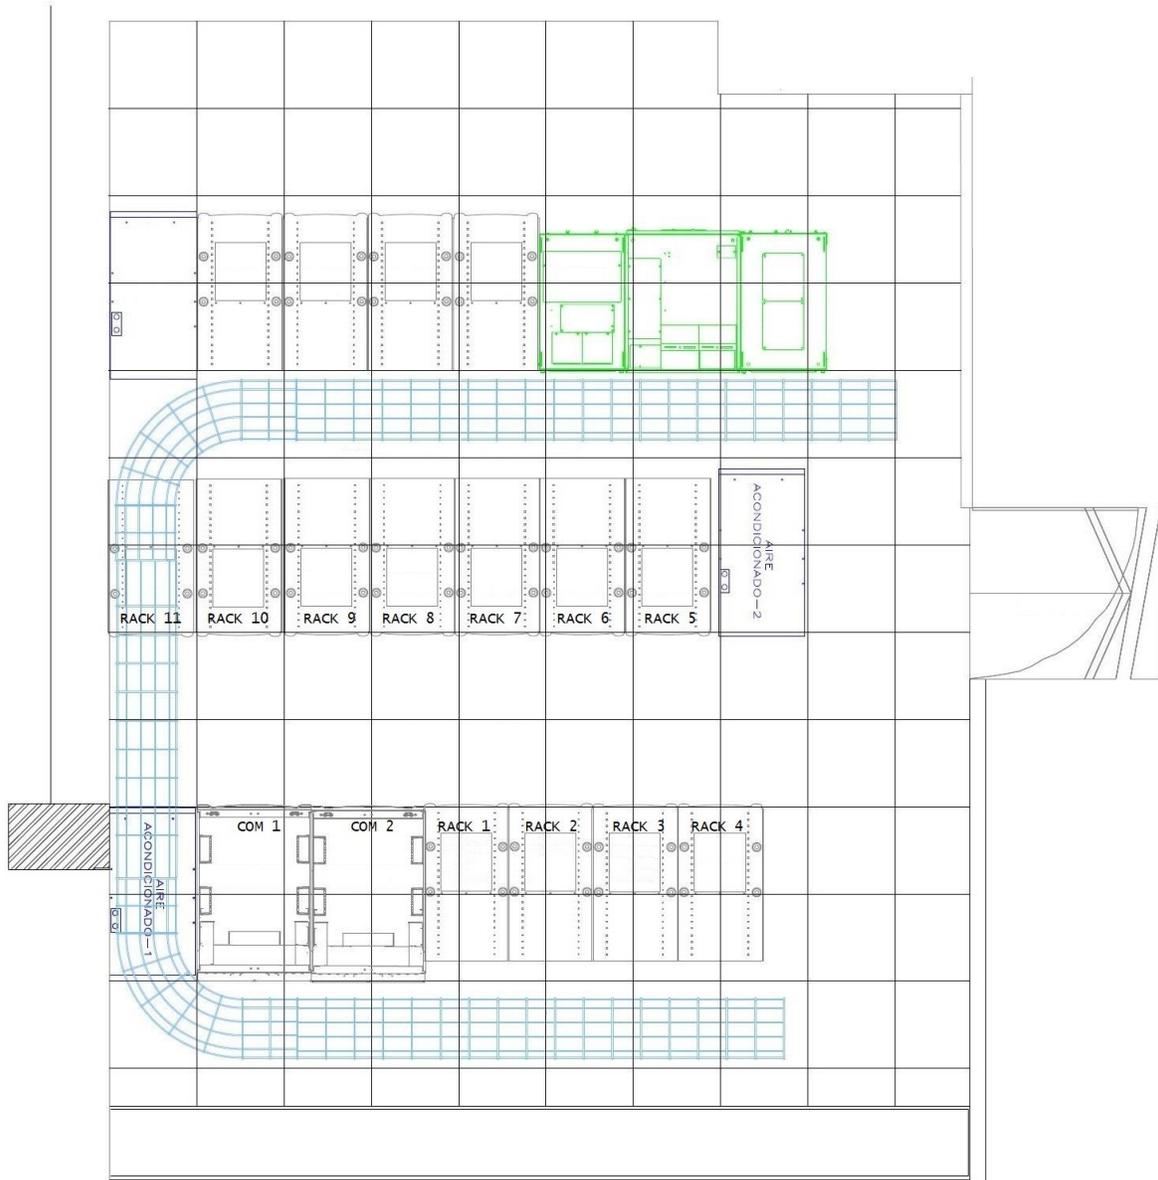
6.- Instalación de la escalerilla destinada a contener el cableado de datos y la ubicación de los racks de comunicaciones y los utilizados para equipo de procesamiento y almacenamiento de datos.

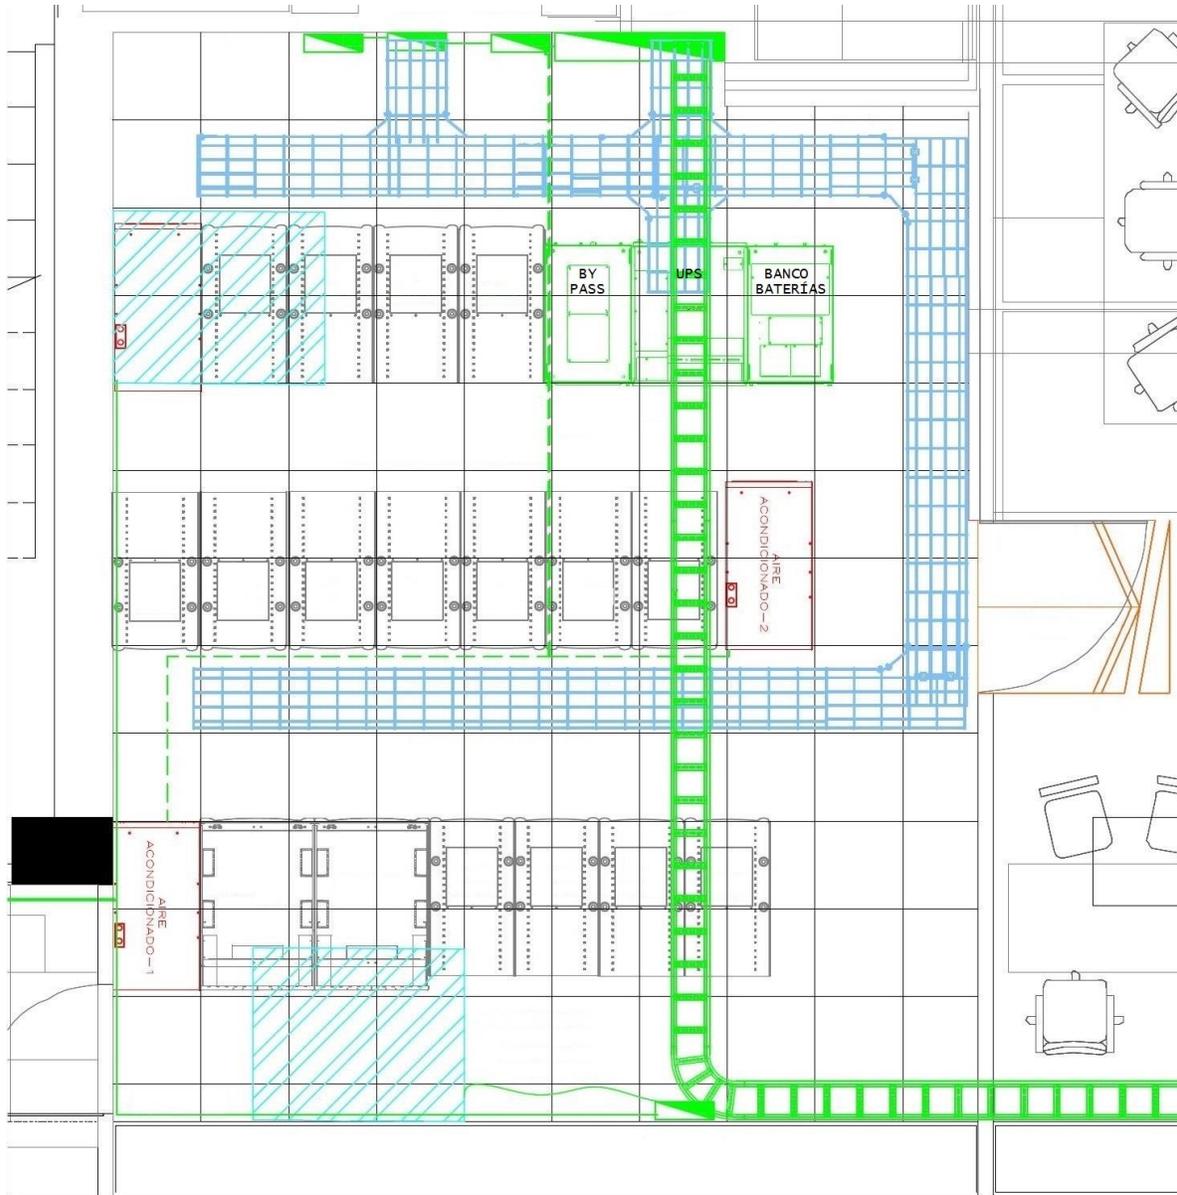
7.- Instalación de la escalerilla destinada a contener el cableado de energía eléctrica ubicada en la cámara plena (en azul), la escalerilla que alimenta al tablero principal la cual se encuentra suspendida del techo cubierta por el falso plafón (en verde), así como la ubicación del *UPS*, *by pass*, banco de baterías y tableros.
