**UNIVERSIDAD NACIONAL
AUTÓNOMA DE MÉXICO**

**GERENCIA DE OBRA EN UNA PROPUESTA DE REHABILITACIÓN EN EL
ANTIGUO PALACIO DE ODONTOLOGÍA.**

TESINA

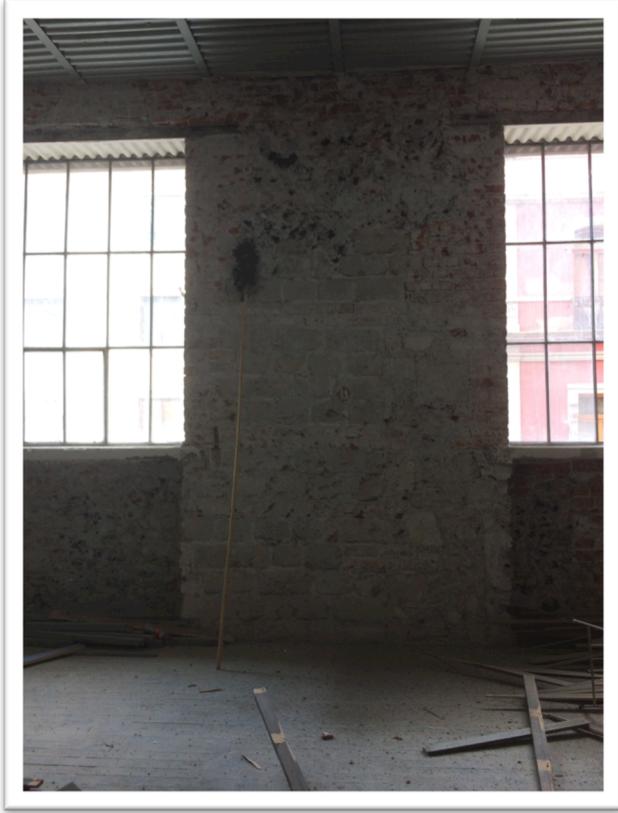
Fig. 7 Fábricas (Sillares de tepetate y tabique rojo) de la Antigua Academia de San Carlos.

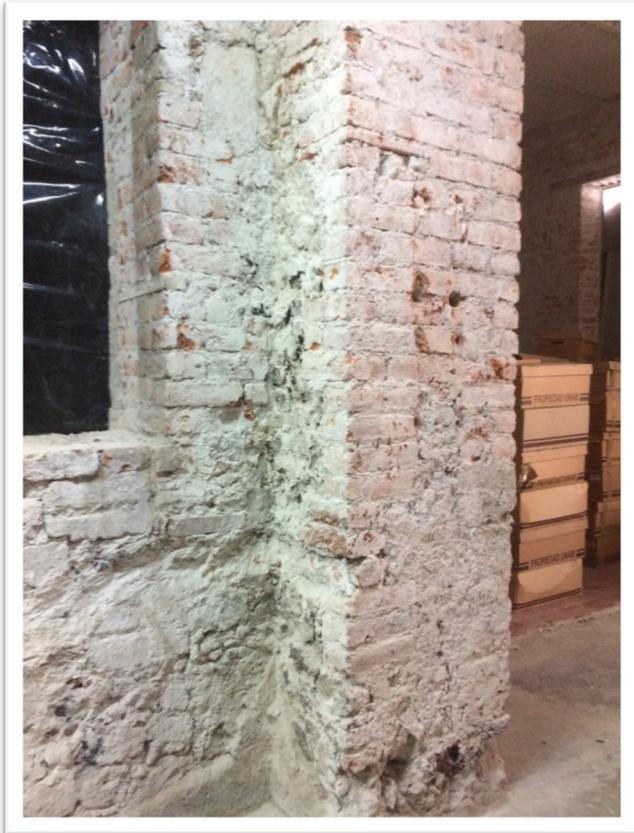
Fig. 8 Columnas y Jambas de tabique rojo en muros de la Antigua Academia de San Carlos.

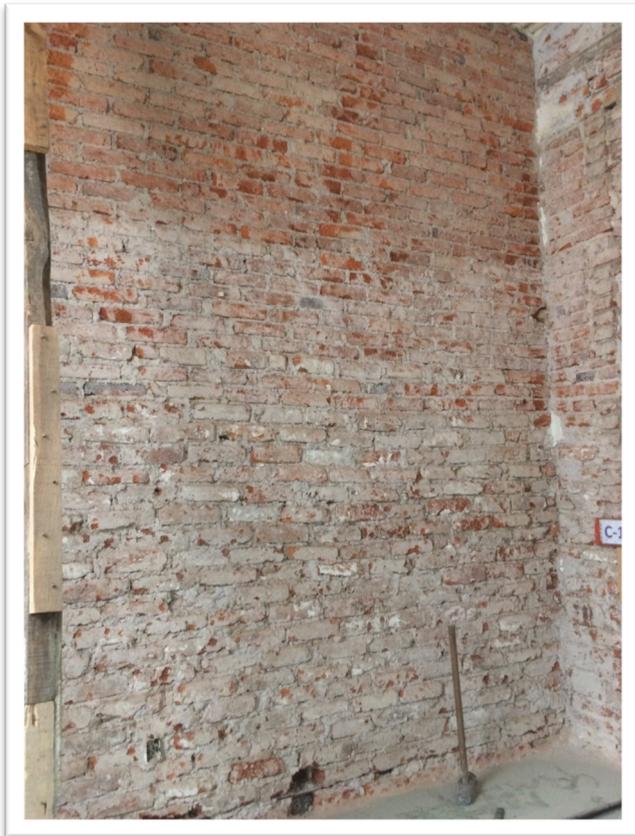
Fig. 9 Muro posterior de tabique rojo, en la Antigua Academia de San Carlos.

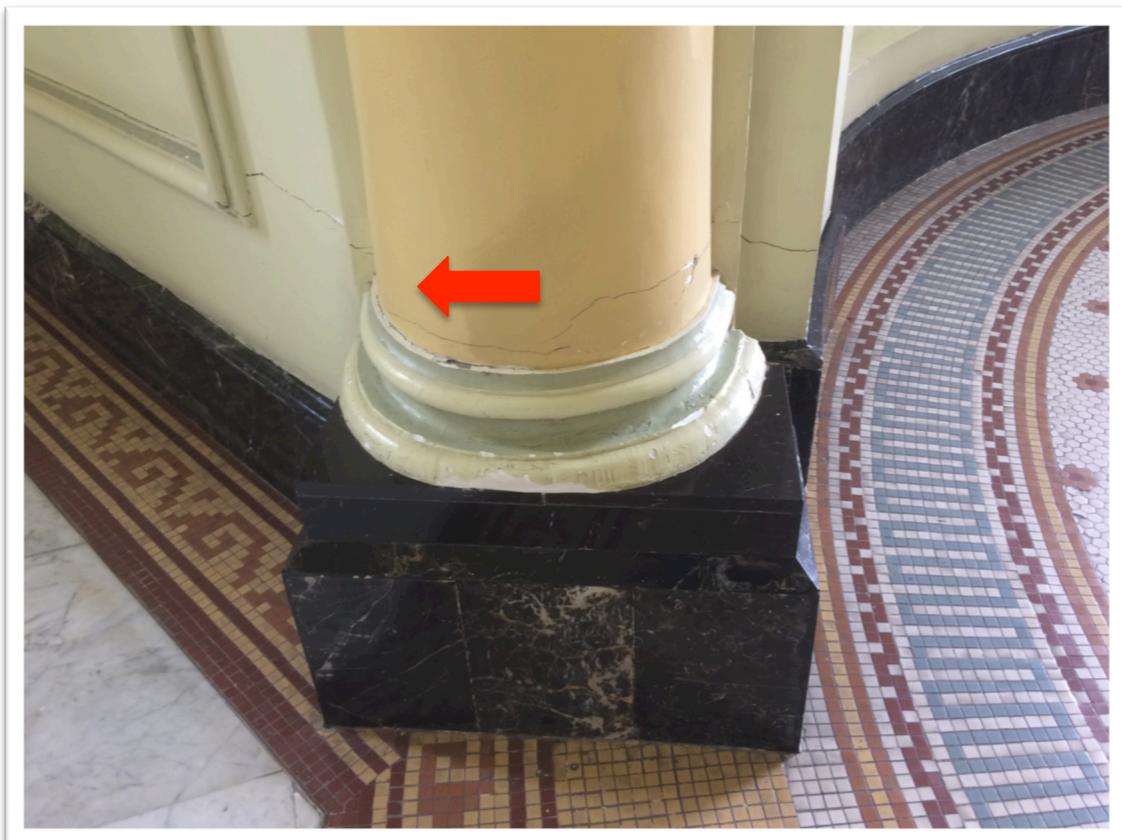
En este nivel es donde se encuentran los sitios que presentan mayores daños, como el vestíbulo principal. En este sitio se aprecian las grietas con diferentes trayectorias, estas se presentan en los muros y en las columnas, sin pero también es posible apreciarlas en los acabados de los pisos.

Fig. 10 Grietas en la parte baja de las columnas del vestíbulo principal.

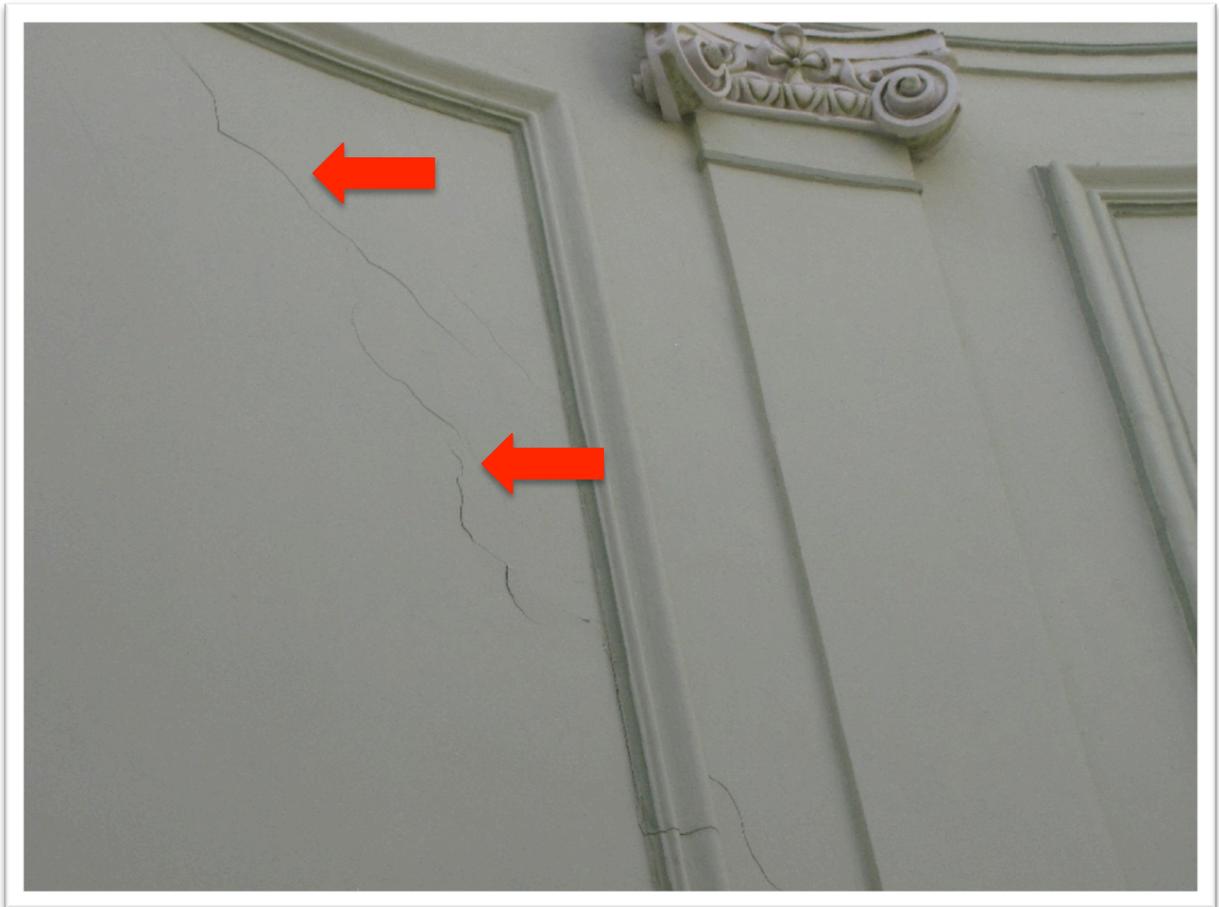
Fig. 11 Grietas con trayectoria diagonal en muros de escalera.

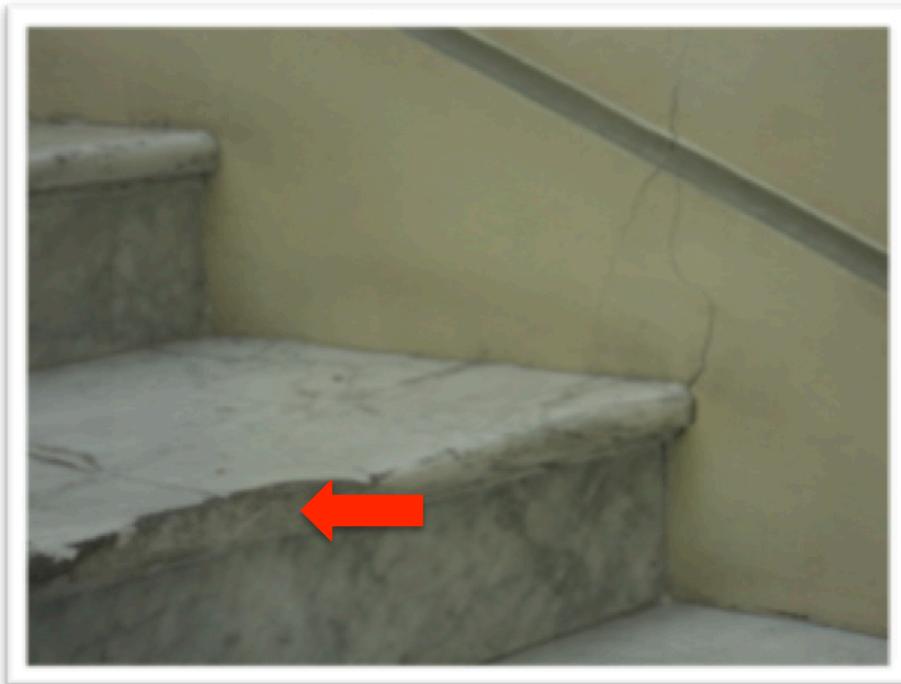
Fig. 13 Pérdida de sección en escalera.

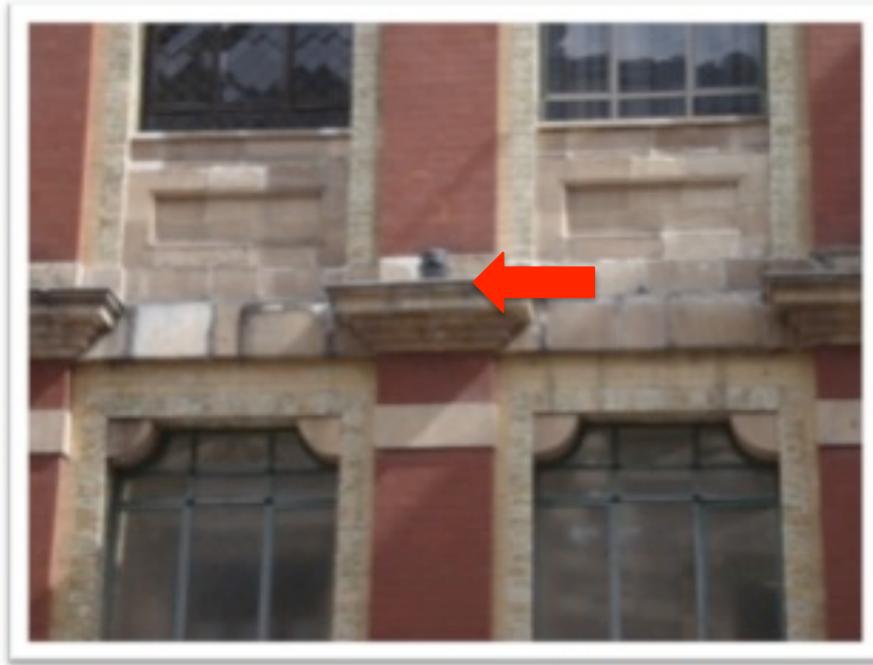
Fig. 16 Esgurrimientos y erosión de cantera.

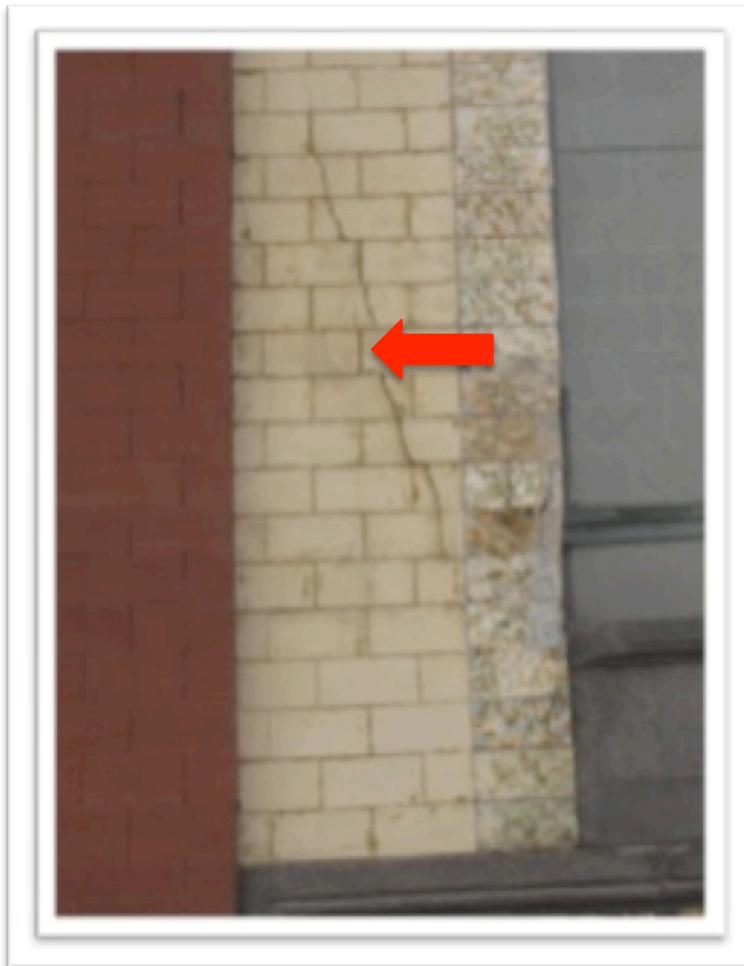
Fig. 16 Grieta en diagonal, se localiza en fachada.

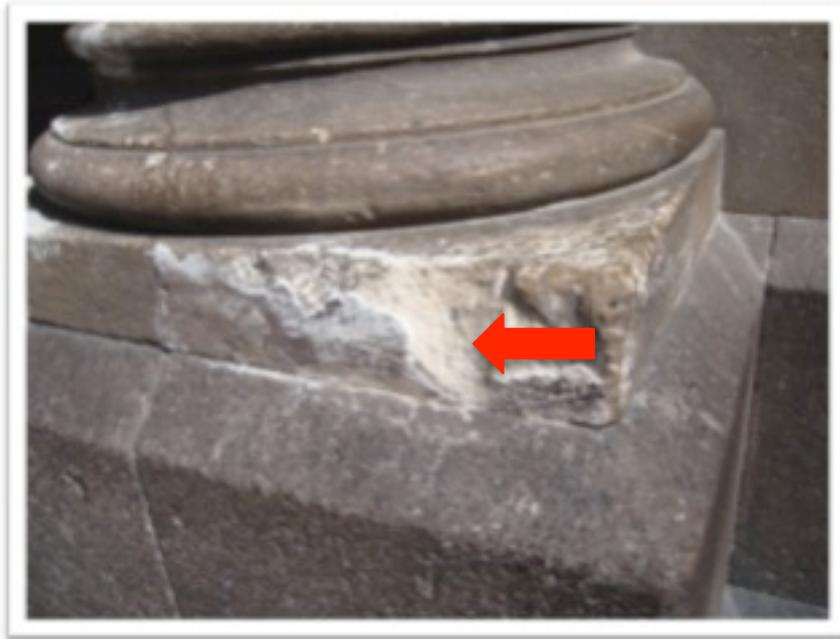
Fig. 17 Pérdida de sección en columna de la fachada

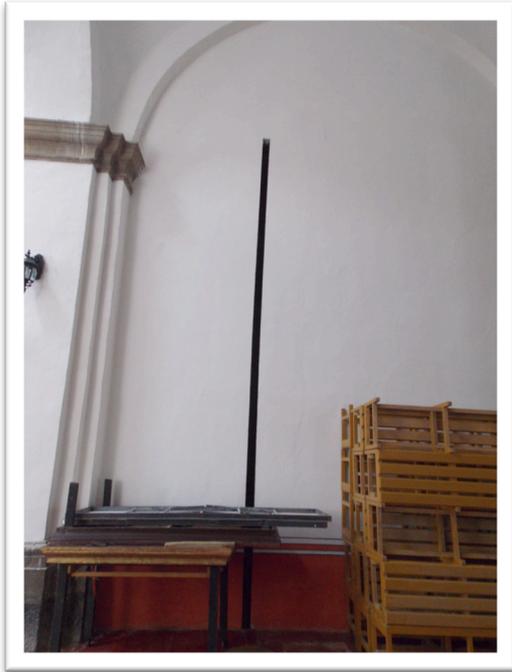
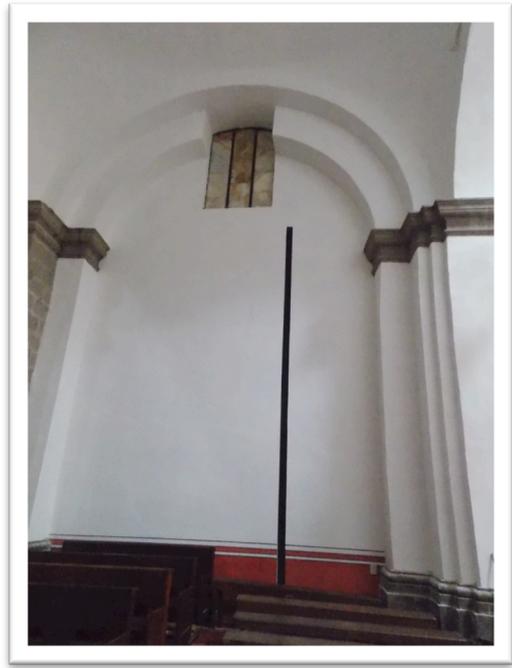
Figuras 28 y 29. Corte estructural en muros.

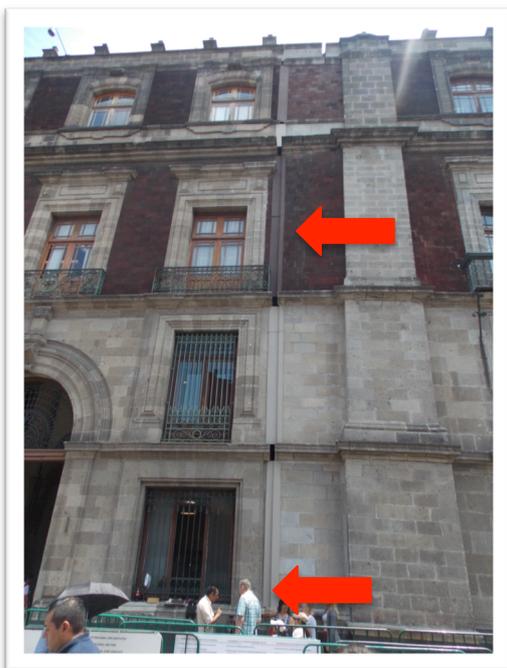
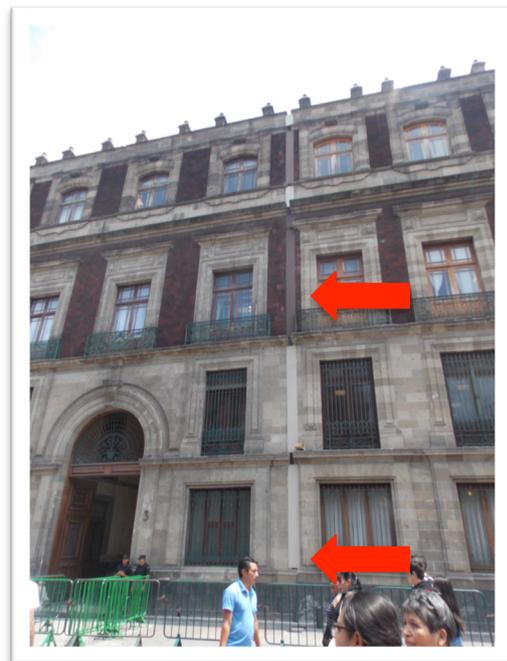
De este caso en particular no se encontró mayor detalle del trabajo correspondiente al corte estructural, pero el sitio en la calle de Moneda, donde se localizan las juntas coincide con la teoría del Arqueólogo Raúl Barrera en la cual menciona que hay una estructura prehispánica que va desde templo mayor y pasa debajo de Palacio Nacional.

Figuras 32 y 33. Juntas constructivas en la fachada de calle Moneda.

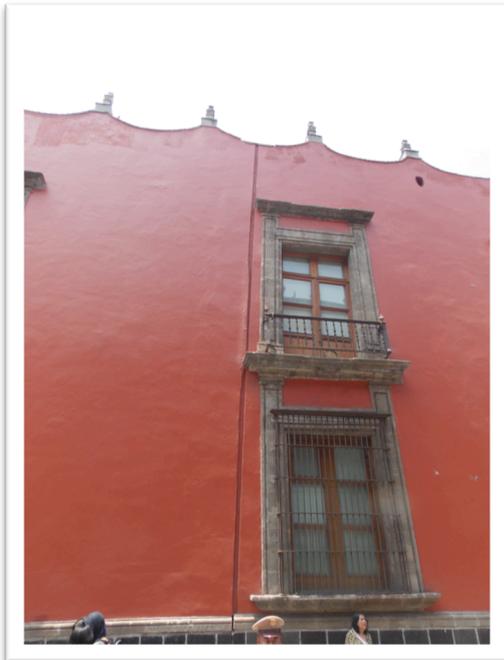
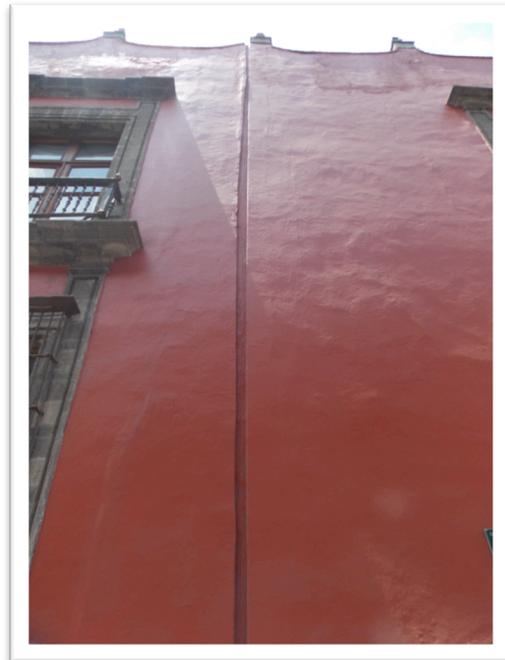
Figuras 34 y 35. Juntas constructivas en el antiguo Palacio del Arzobispado.

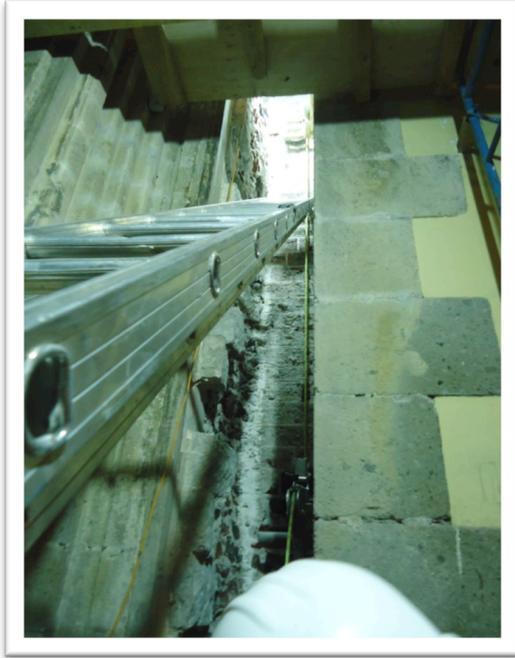
Figuras 37 y 38. Vista del corte estructural.

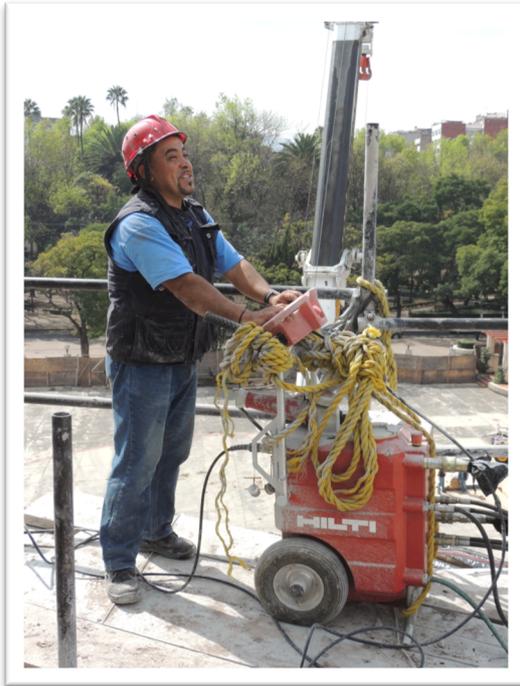
En el caso de trabajos especializados como el corte estructural de una inmueble, sin embargo se debe tener el conocimiento de la maquinaria que se utilizará en los trabajos. Por otra parte, las herramientas que usan los trabajadores para obres menores también deben ser consideradas para que o vaya a hacer falta en la obra.

Figuras 56 y 57. Maquinaria con la que se realiza el corte con hilo. (Fotografías tomadas por la empresa Sackbé)
