**UNIVERSIDAD NACIONAL AUTÓNOMA DE MÉXICO**  
**FACULTAD DE INGENIERÍA**

**ESTUDIO Y SEGUIMIENTO A LA  
REHABILITACIÓN DE UN TRAMO CARRETERO EN  
OPERACIÓN DE UNA AUTOPISTA TIPO A-3**

**TESIS**

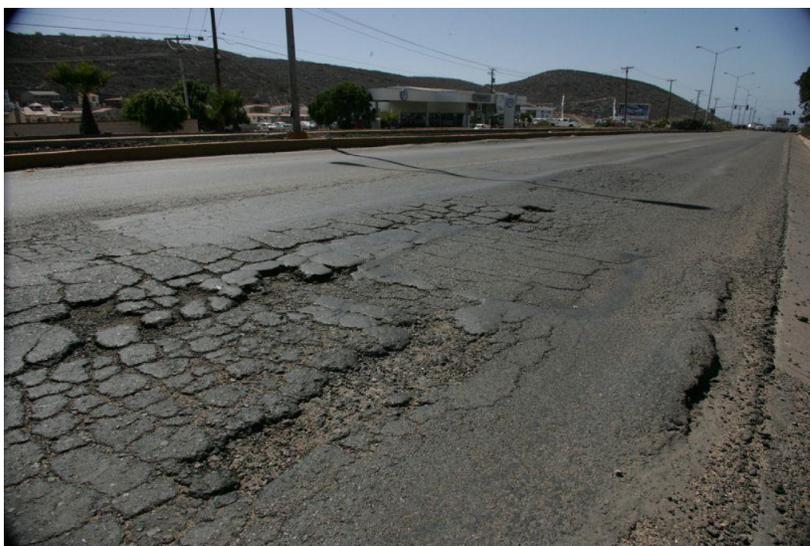
Figura 2 – Ejemplo de pavimento de estructura flexible con falla generalizada mecánica y funcional.

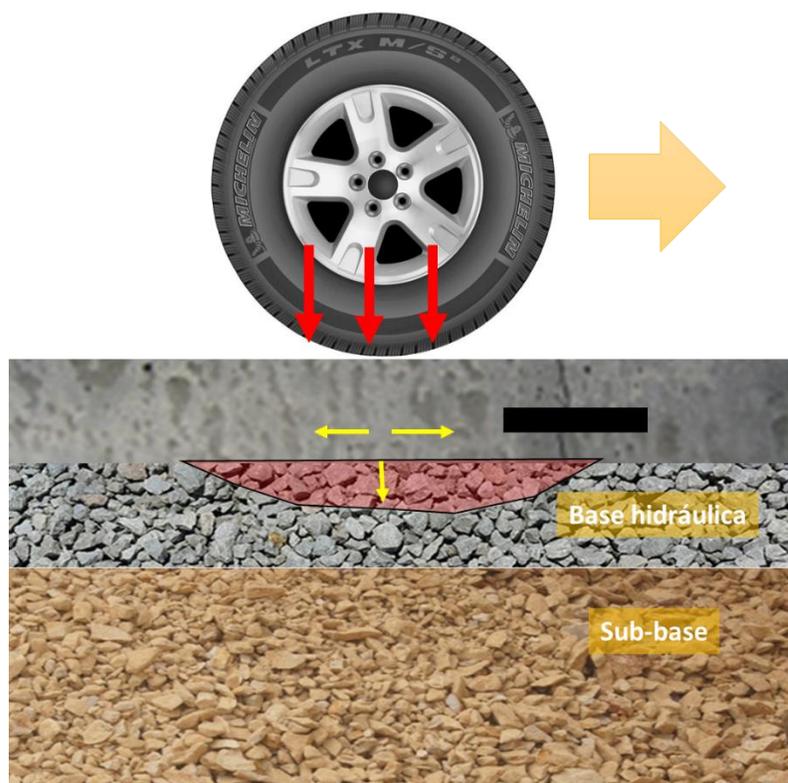
Figura 3 – Esquema de distribución de esfuerzos en un pavimento de estructura rígida.

El aumento de los esfuerzos transversales bajo tráfico en el borde de losas es tanto más importante cuando la transferencia de carga entre losas es baja. Para las estructuras de losas con pasajuntas, la transferencia de carga es asegurada por piezas de acero situadas a lo largo de los bordes.

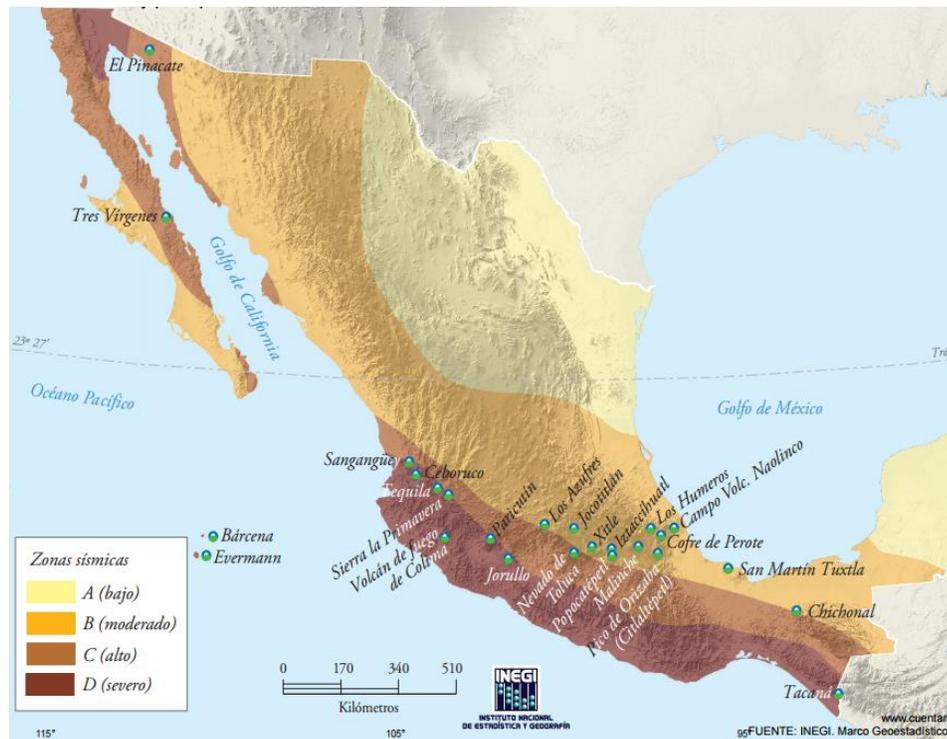
Figura 21 – Zonificación sísmica de los sitios de trabajos de rehabilitación.

La zona de estudio se encuentra en la zonificación B, que es una zona intermedia, donde se registran sismos no tan frecuentemente o son zonas afectadas por altas aceleraciones pero que no sobrepasan el 70% de la aceleración del suelo.

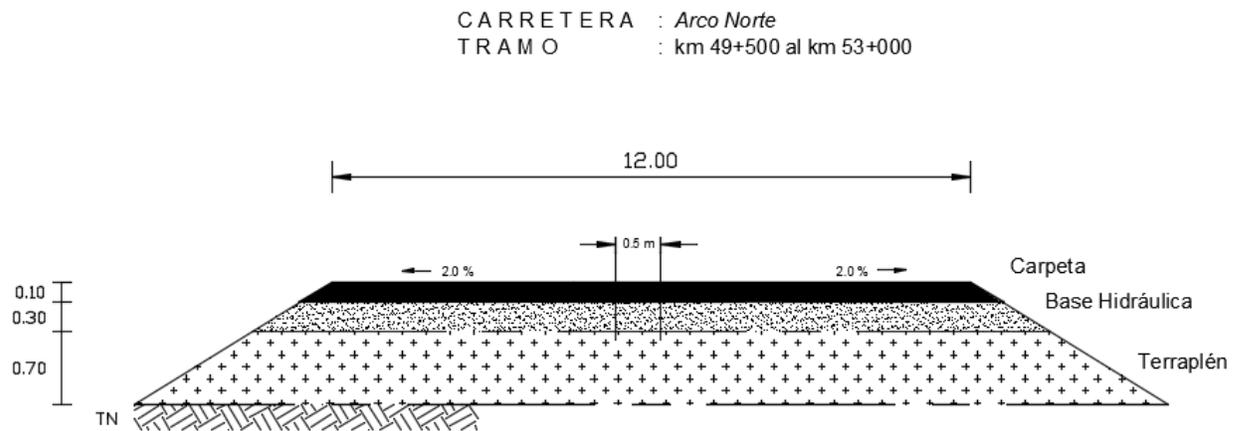
Para fines de identificación, en la **Figura 22** esquematiza las únicas dos capas tratadas con los bacheos profundos: carpeta y base hidráulica.

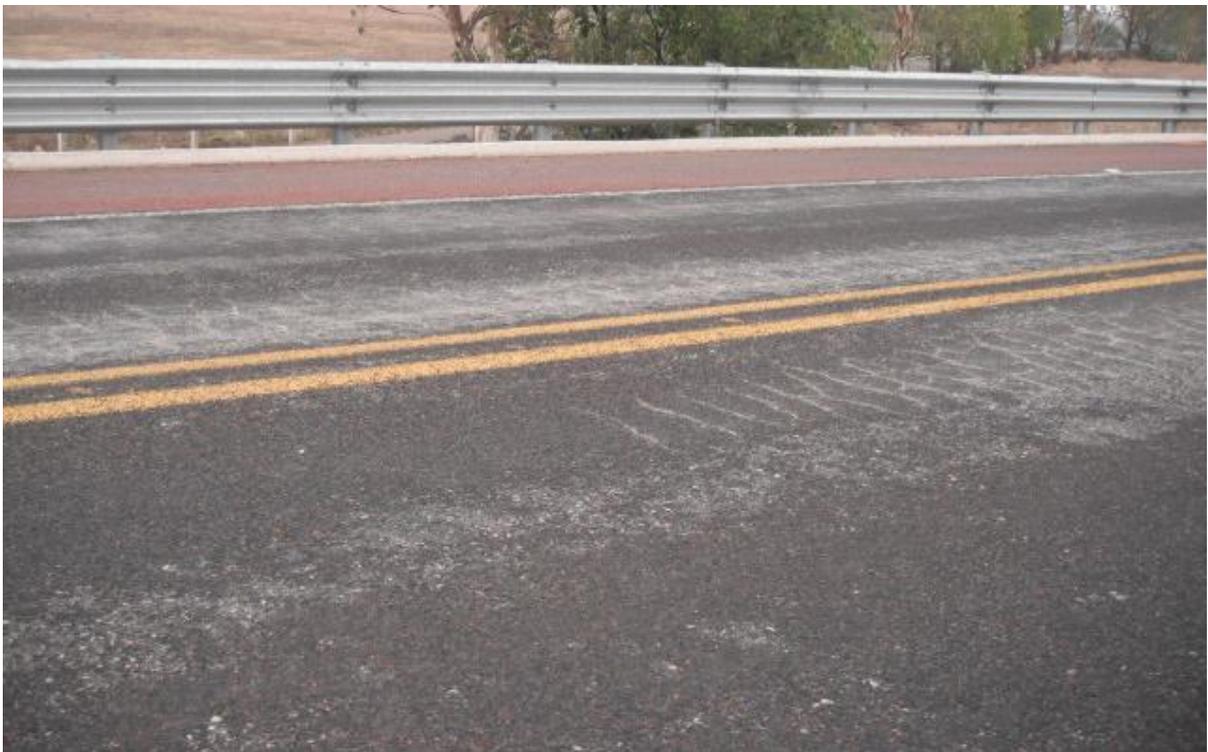
*Figura 23 – Carpeta asfáltica en el km 47+000 al km 53+000 del cuerpo único, abril de 2012.*

De manera sintética pero representativa de los tramos, a continuación se presentan imágenes de la superficie del pavimento donde se pueden apreciar los problemas más comunes.

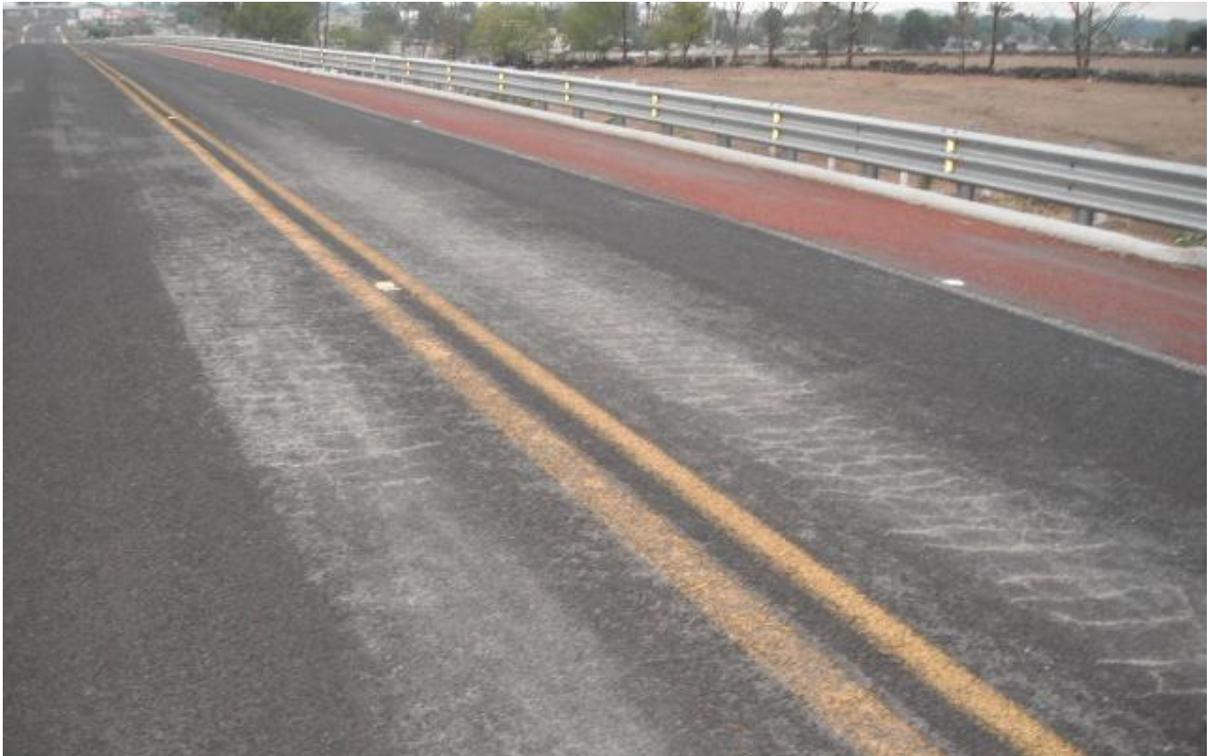
*Figura 24 – Carpeta asfáltica km 47+500 cuerpo único, abril de 2012.*

El patrón de degradaciones enunciado es básicamente el mismo a lo largo del tramo citado, presentándose ligeras variaciones en la intensidad de los daños, pero no en su composición.

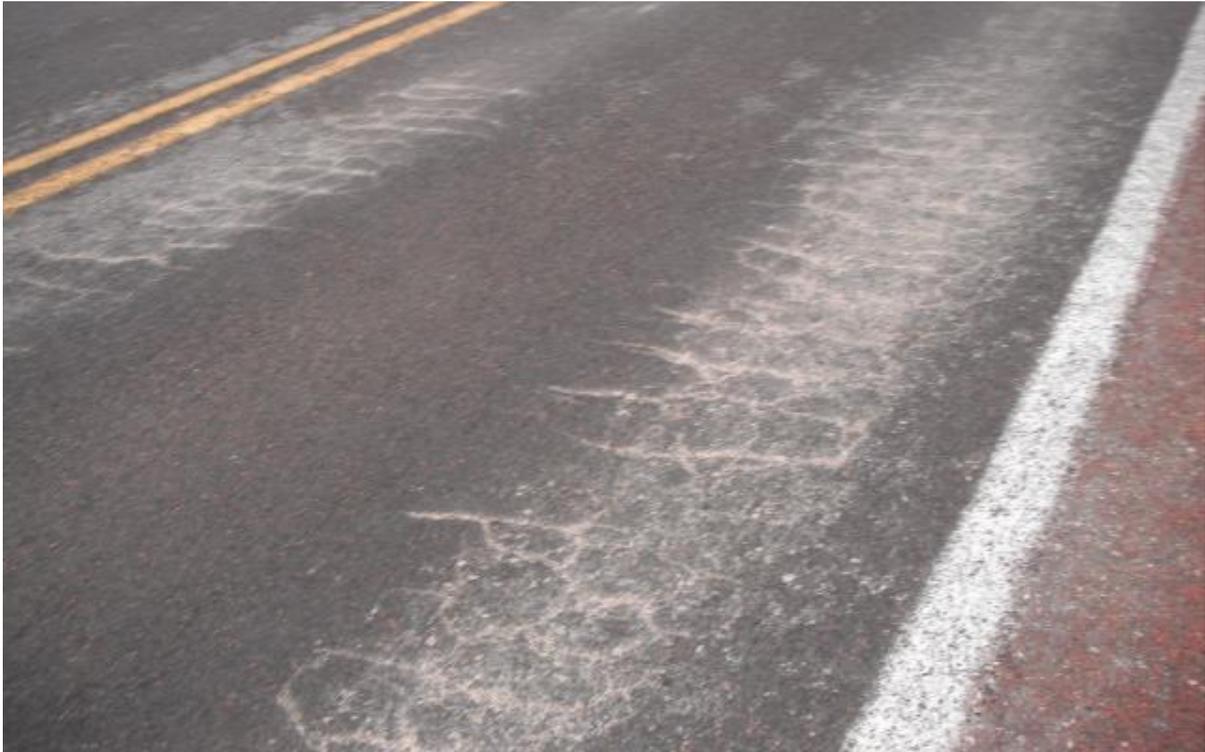
*Figura 25 – Carpeta asfáltica en el km 48+000 cuerpo único, abril de 2012.*

Igualmente, importante a destacar es la zona de hundimiento que se presenta en las bandas de rodamiento colindantes de los sentidos de circulación, pero no en las correspondientes a los lindes con el acotamiento. Este tipo de hundimiento puede tener su origen en defectos de calidades mecánicas de las capas de base como inestabilidades por humedad, alto contenido de finos plásticos y granulometrías deficientes.

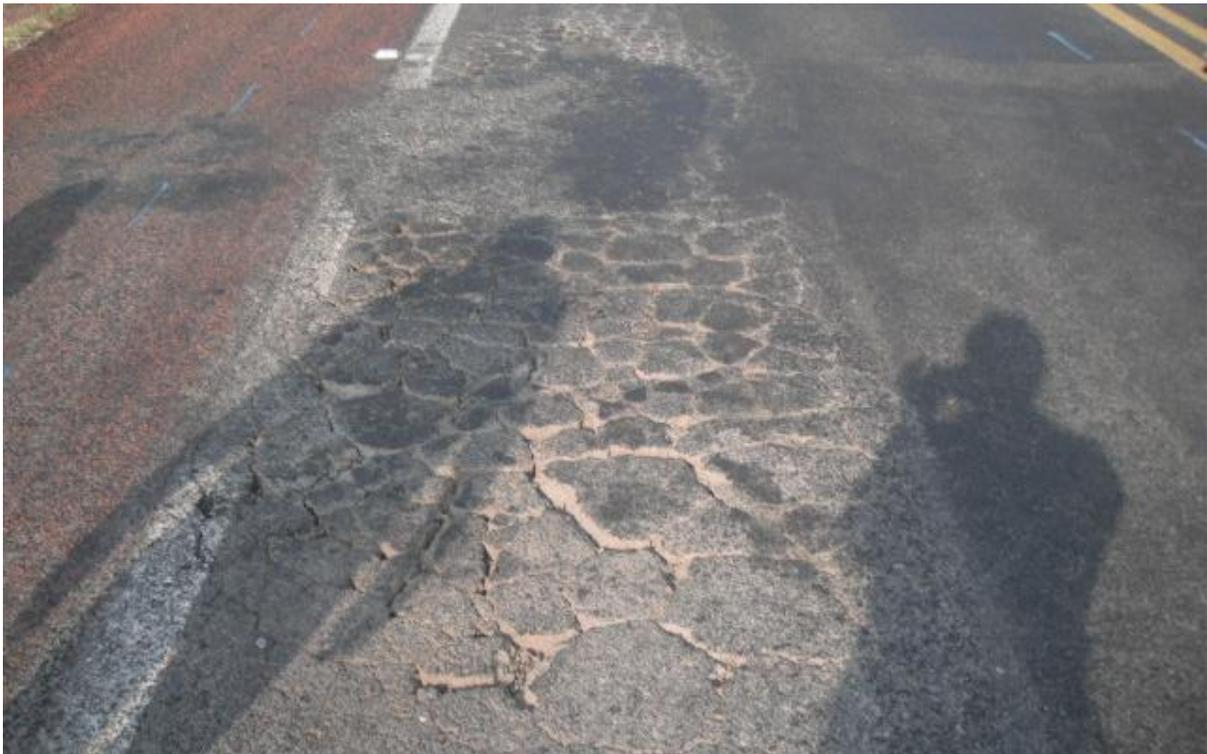
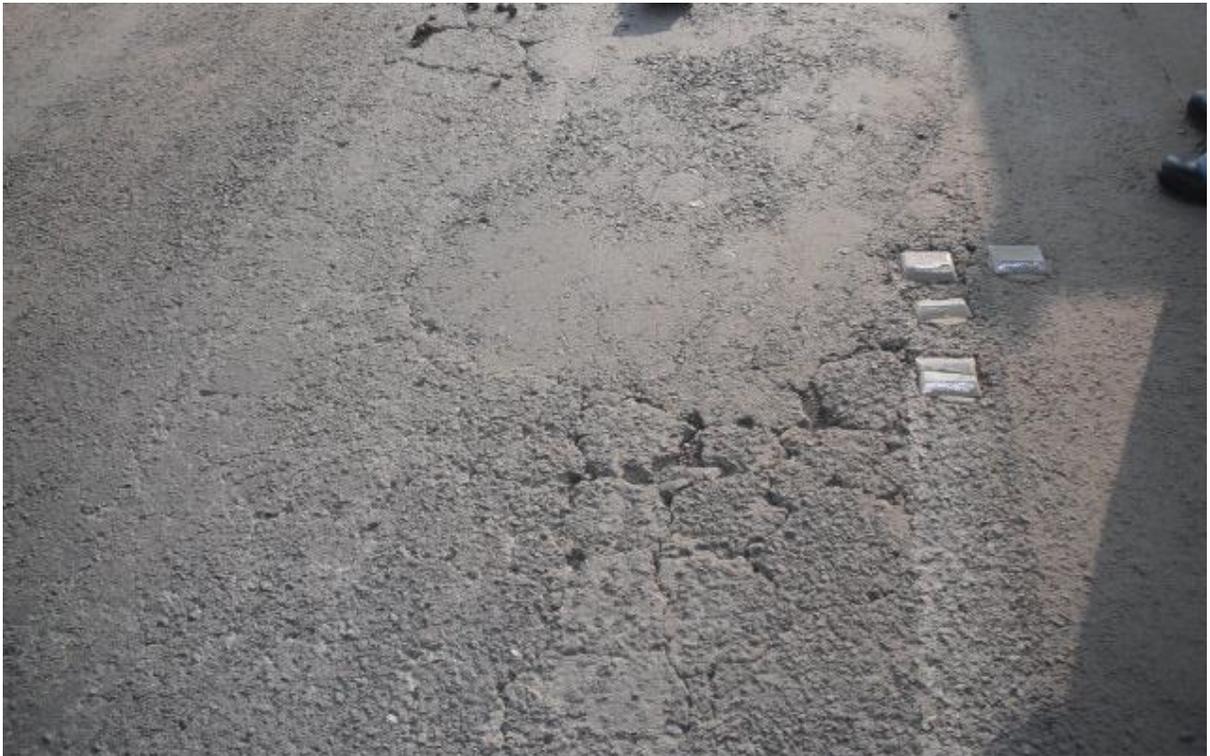
*Figura 26 – Carpeta asfáltica km 51+200, abril de 2012.*

*Figura 27 – Carpeta asfáltica km 51+250, abril de 2012.*

Ambas zonas presentan el mismo patrón de degradación que las figuras precedentes, pero en el estado donde la atrición de las fisuras han producido grietas, infiltración completa de agua, pérdida de material asfáltico, de finos de la capa de base y finalmente hundimientos y baches.

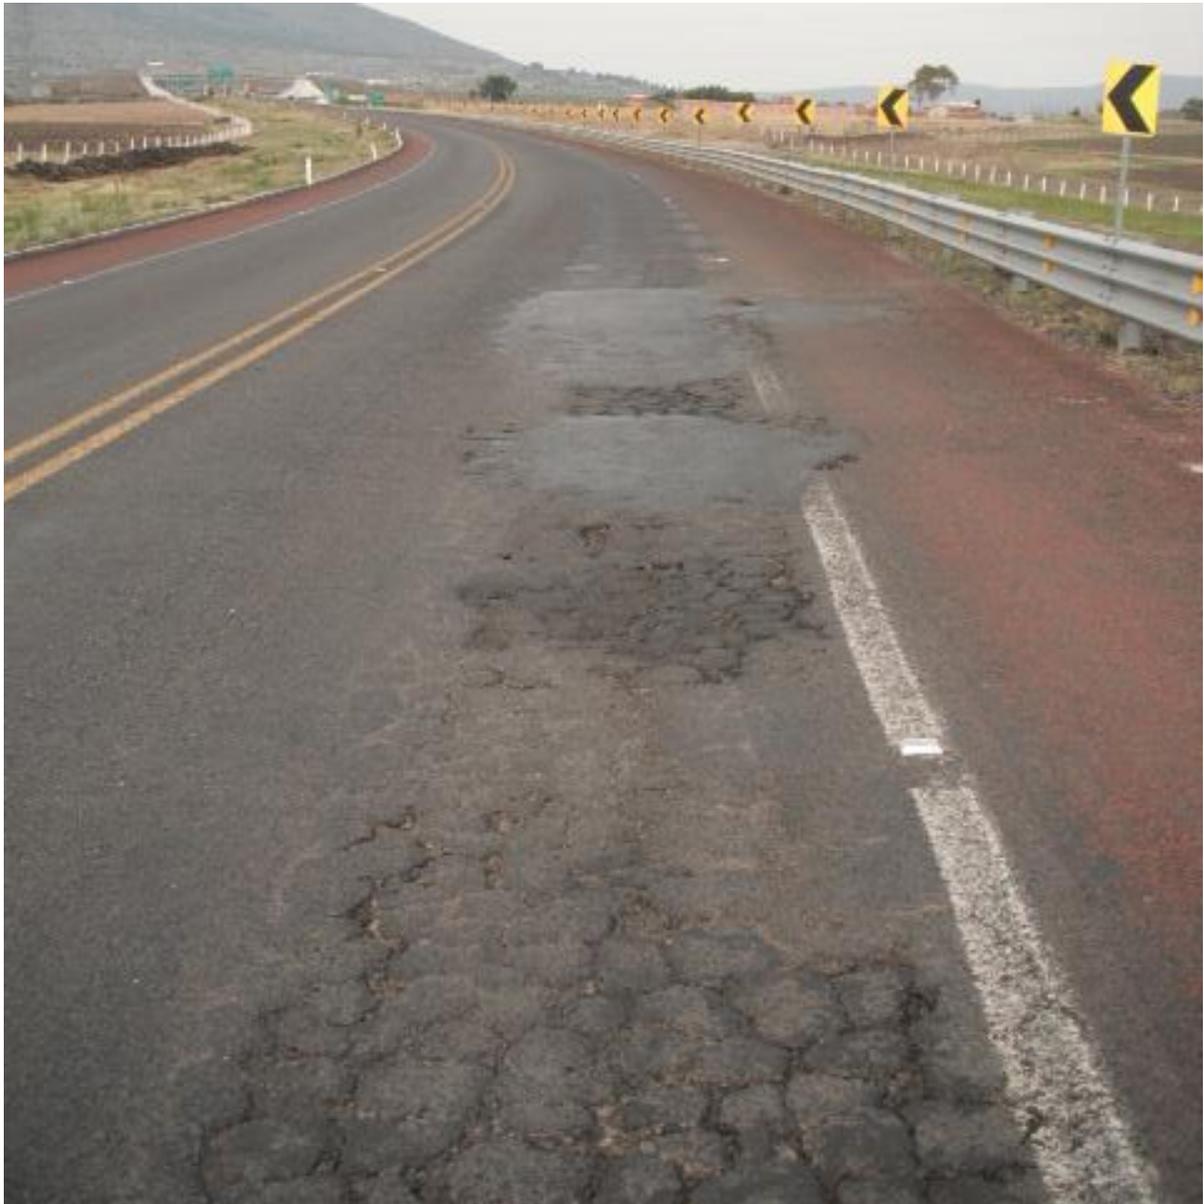
*Figura 28 – Carpeta asfáltica km 52+600, abril de 2012.*

De igual interés es a resaltar la zona del trazo donde se puede apreciar que es de cultivos, con pendientes suaves y con suelos finos propios para tal actividad, pero nocivos en términos de la ingeniería de vías terrestres.

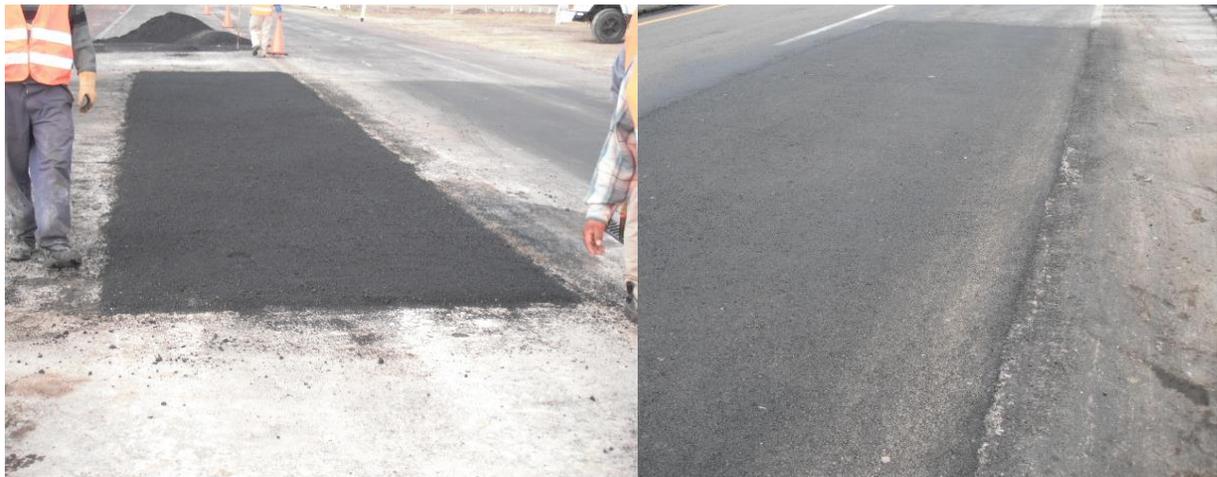
*Figura 29 – Ejemplo de bacheo superficial (reposición de carpeta asfáltica), mayo de 2012.*

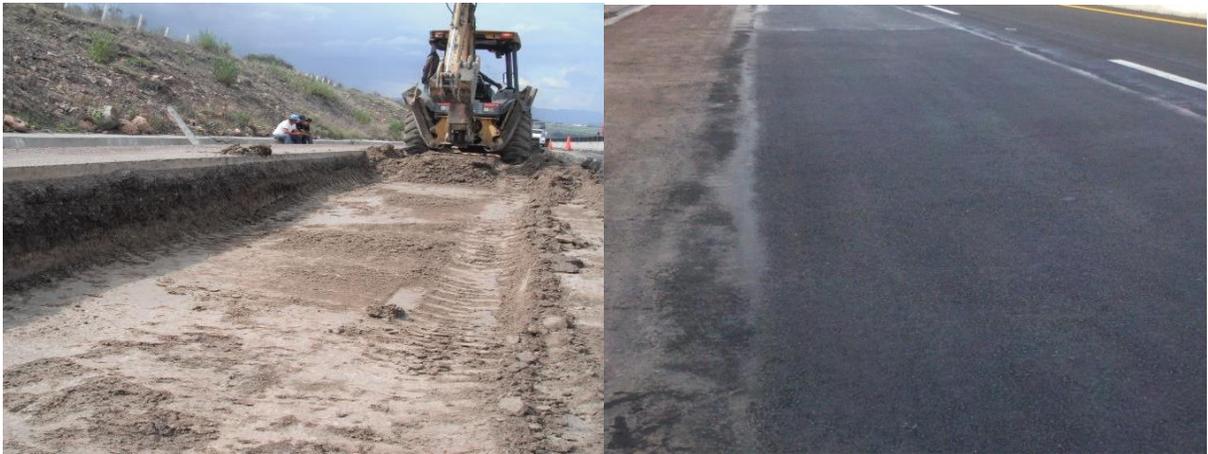
*Figura 30 – Ejemplo de bacheo profundo (reposición de subbase, base y carpeta asfáltica), mayo de 2012.*

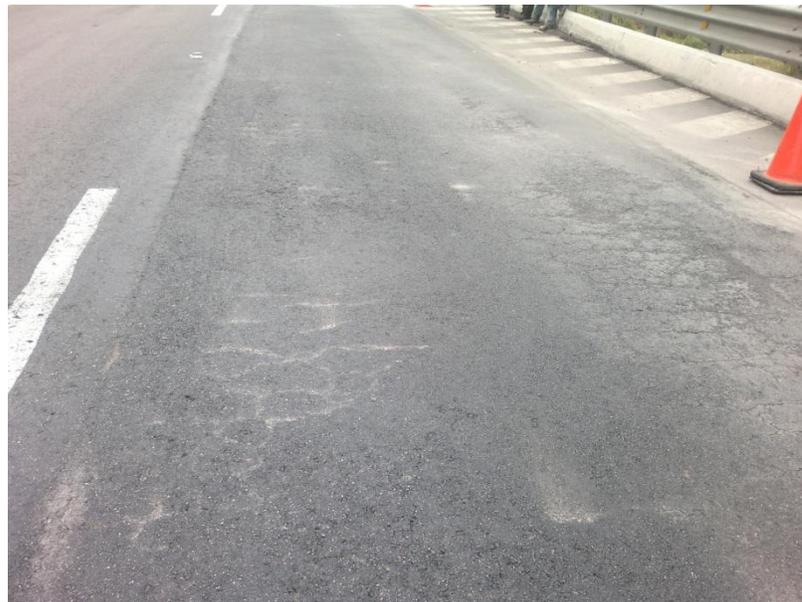
*Figura 31 – Carpeta asfáltica con piel de cocodrilo apenas 3 meses después de rehabilitada, agosto de 2012.*

La **Figura 31** muestra una parte del pavimento ubicado sobre el Km 47+000 donde se pueden apreciar claramente los problemas de fisuración y de deformaciones producto de la acelerada atrición de las fisuras que, evolucionadas en grietas, permiten la expulsión de finos de la base granular hidráulica. También en este punto se puede resaltar la ausencia de medio de drenaje adecuados y que la sección también se encuentra en terraplén.

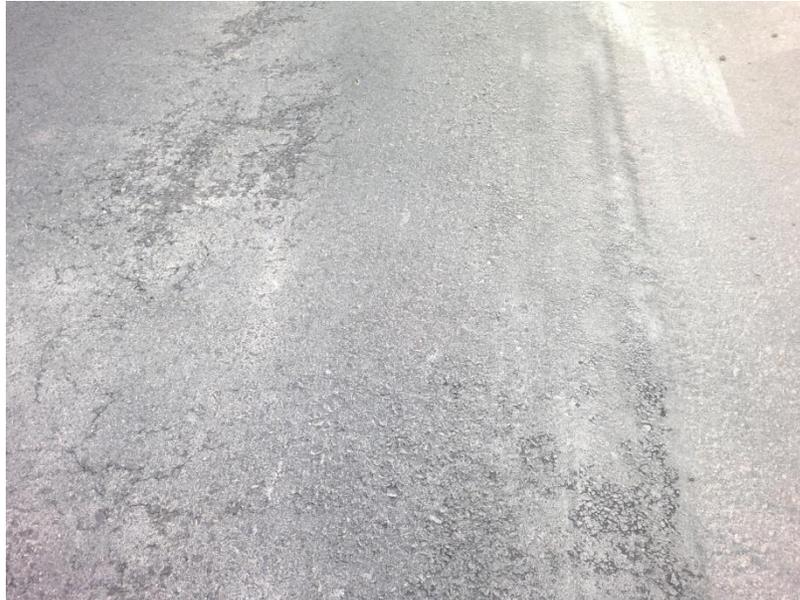
*Figura 32 – Carpeta asfáltica con grietas y atrición 3 meses después de rehabilitada, agosto de 2012.*

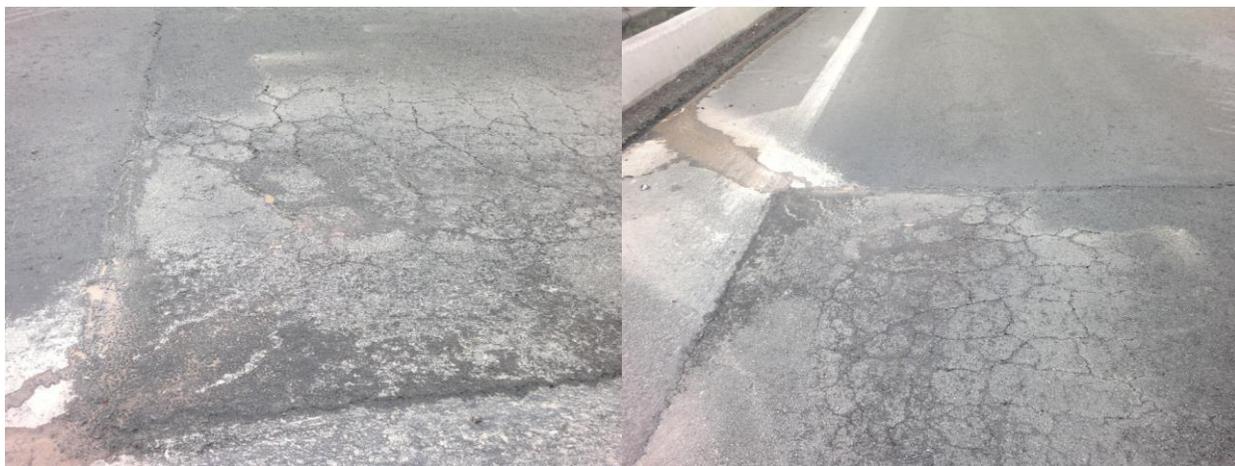
**Figura 33** – Borde de zona bacheada fracturada con escurrimientos y pérdida de finos, agosto de 2012.

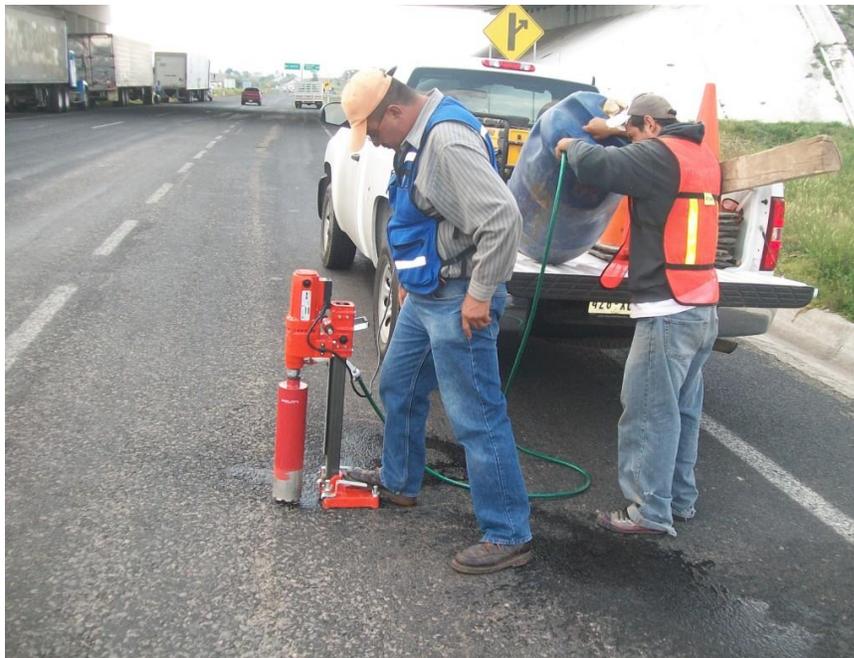
**Figura 34** – Extracción de muestra de carpeta asfáltica para análisis en laboratorio, agosto de 2012.

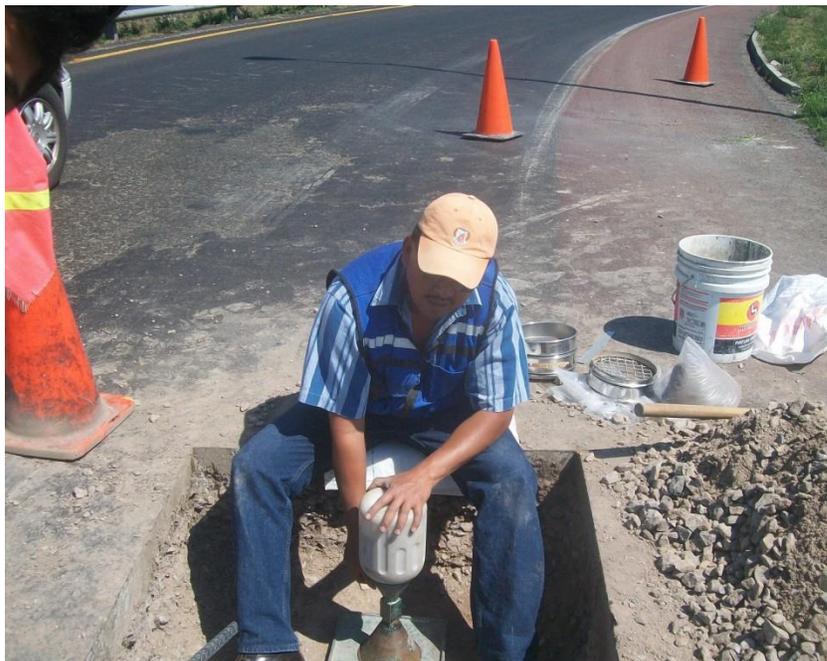
**Figura 35** – Extracción de muestra en capa de base hidráulica para análisis en laboratorio, agosto de 2012.

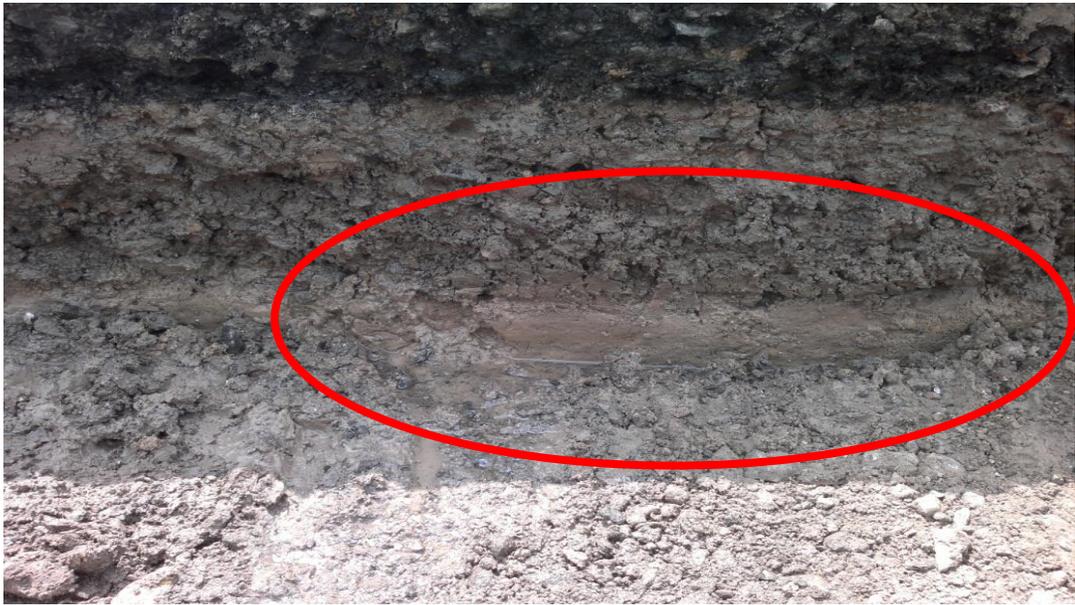
*Figura 39 – Gravas mal graduadas y empacadas en finos plásticos, septiembre de 2012.*

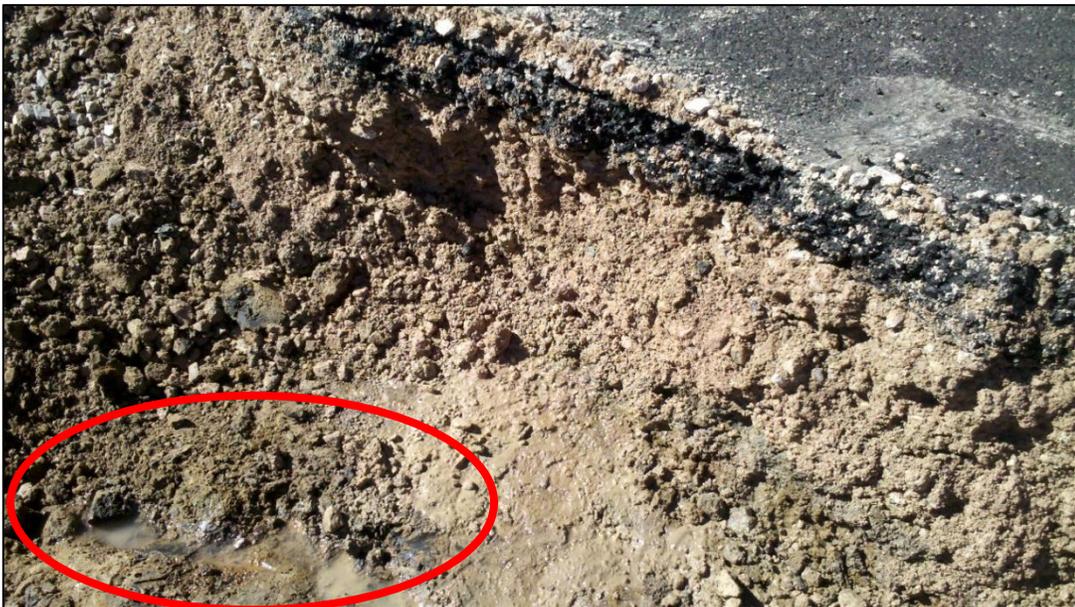
*Figura 40 – Sondeo en capas de base y subbase con escurrimiento de agua, septiembre de 2012.*

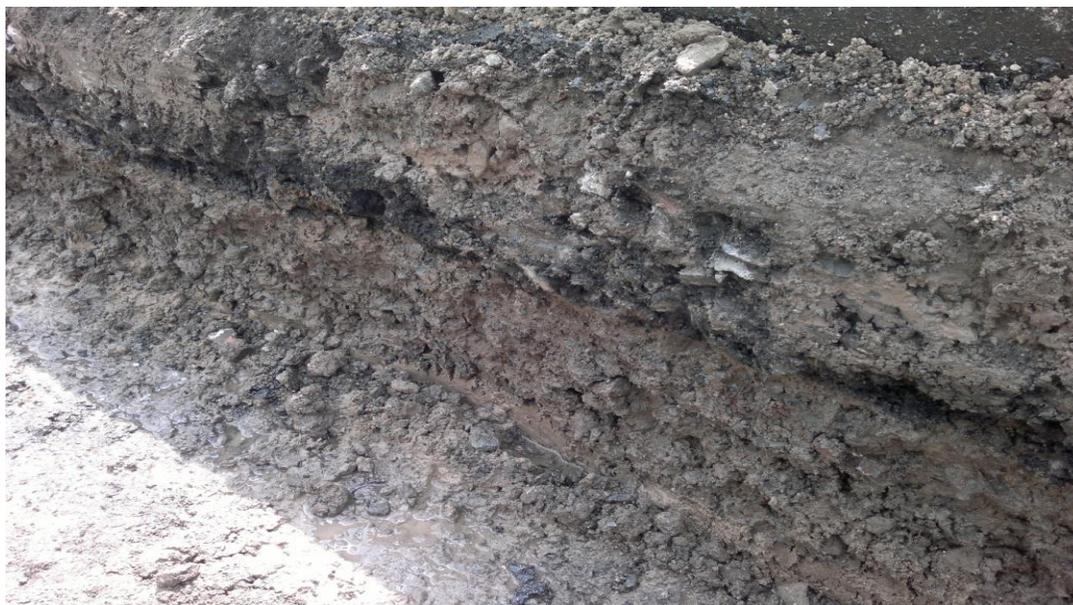
*Figura 41 – Saturación y escurrimiento de agua a nivel de subbase y terracerías, septiembre de 2012.*

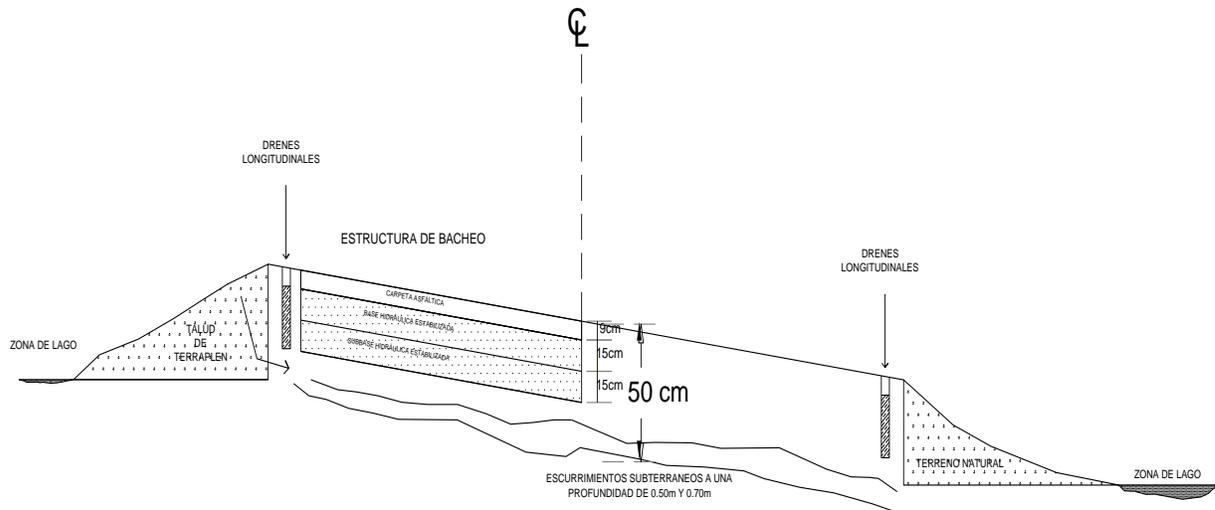
Figura 42 – Sección tipo de la estructura del pavimento con sub-drenes laterales, septiembre de 2012.

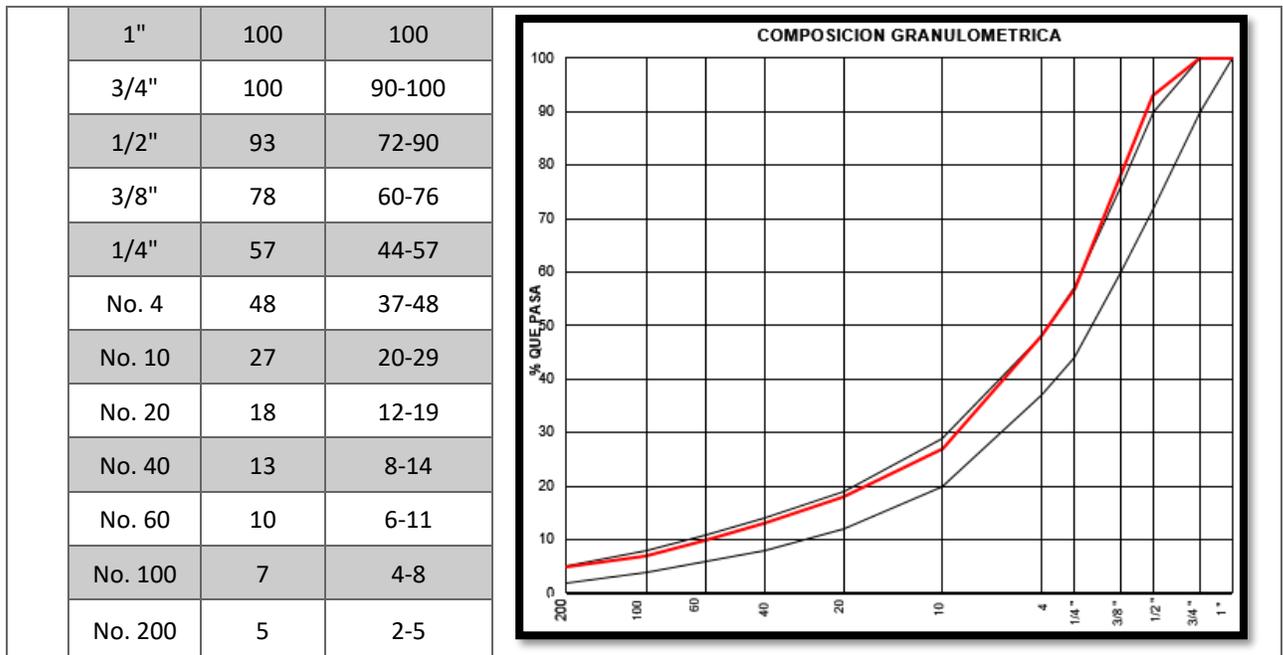
Se puede observar que la curva granulométrica sale un poco del rango que la normatividad de la Secretaría de Comunicaciones y Transportes te solicita que tenga como mínimos requisitos de calidad, pero el material fue el encontrado en la zona cercana a la obra y fue el que se utilizó.

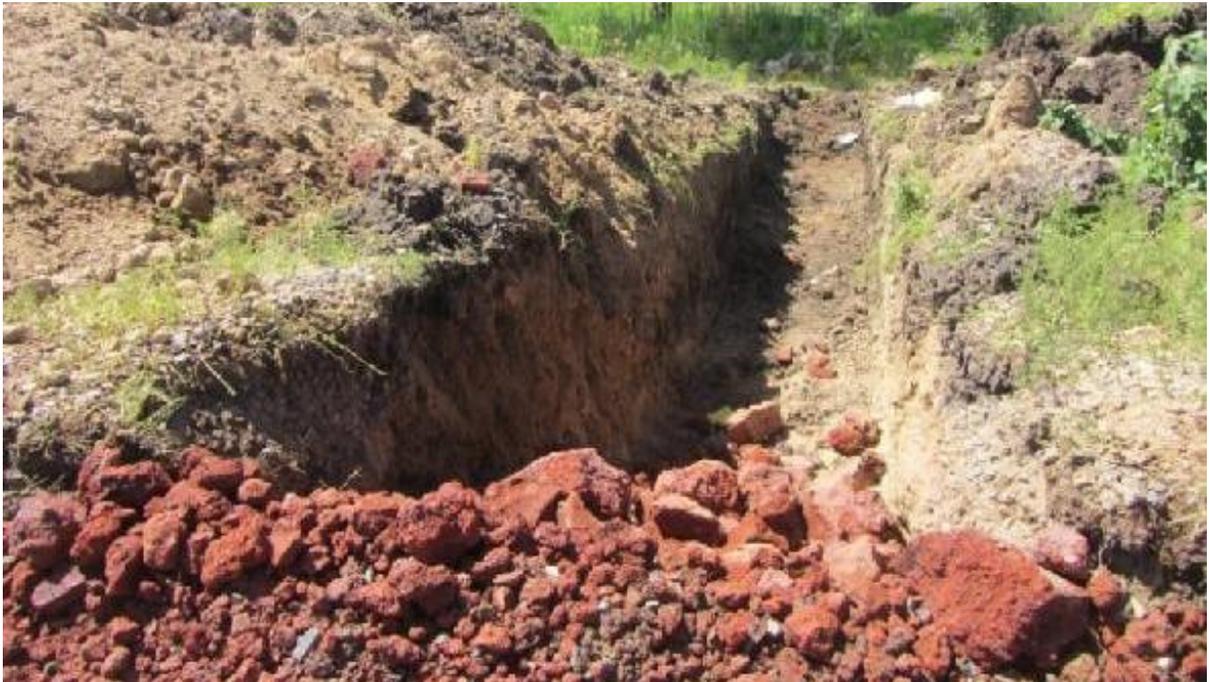
*Figura 48 – Preparación de zanja para dren lateral en sitios de saturación de humedad, octubre de 2012.*

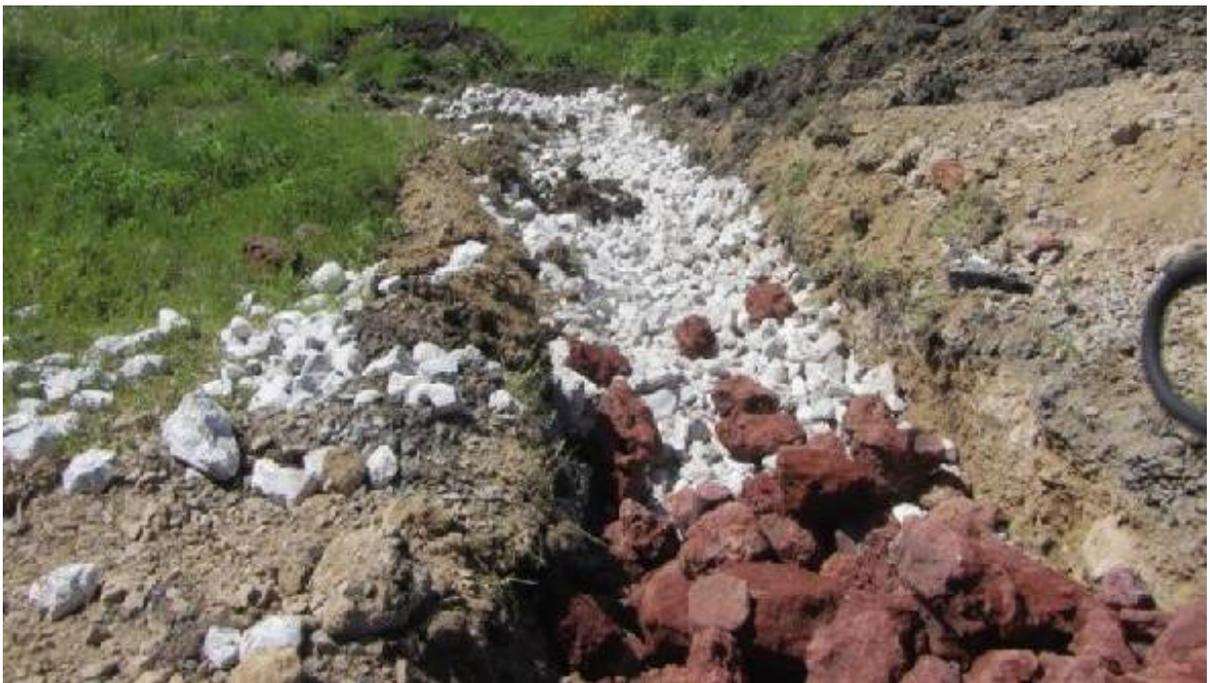
*Figura 49 – Dren lateral relleno con material de pedraplén y tezontle grueso, octubre de 2012.*

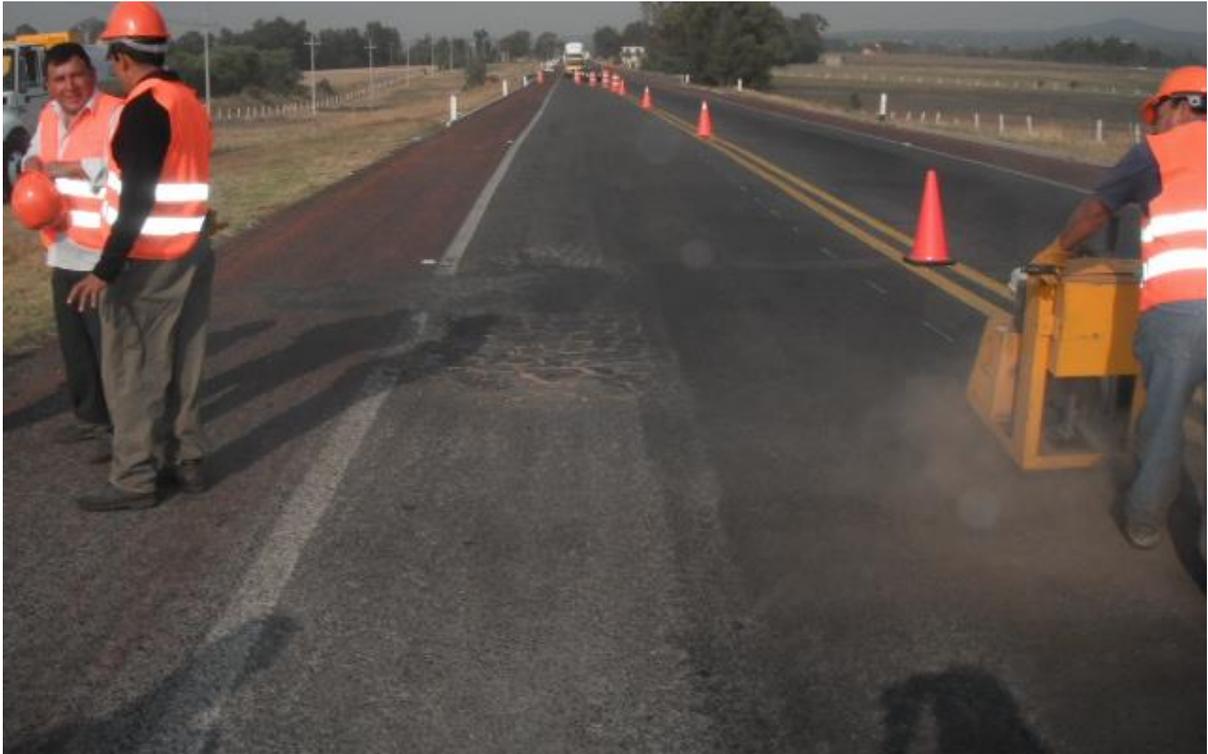
*Figura 50 – Ejemplo de zona de pavimento a rehabilitar con bacheo profundo y sobreespesor de carpeta.*

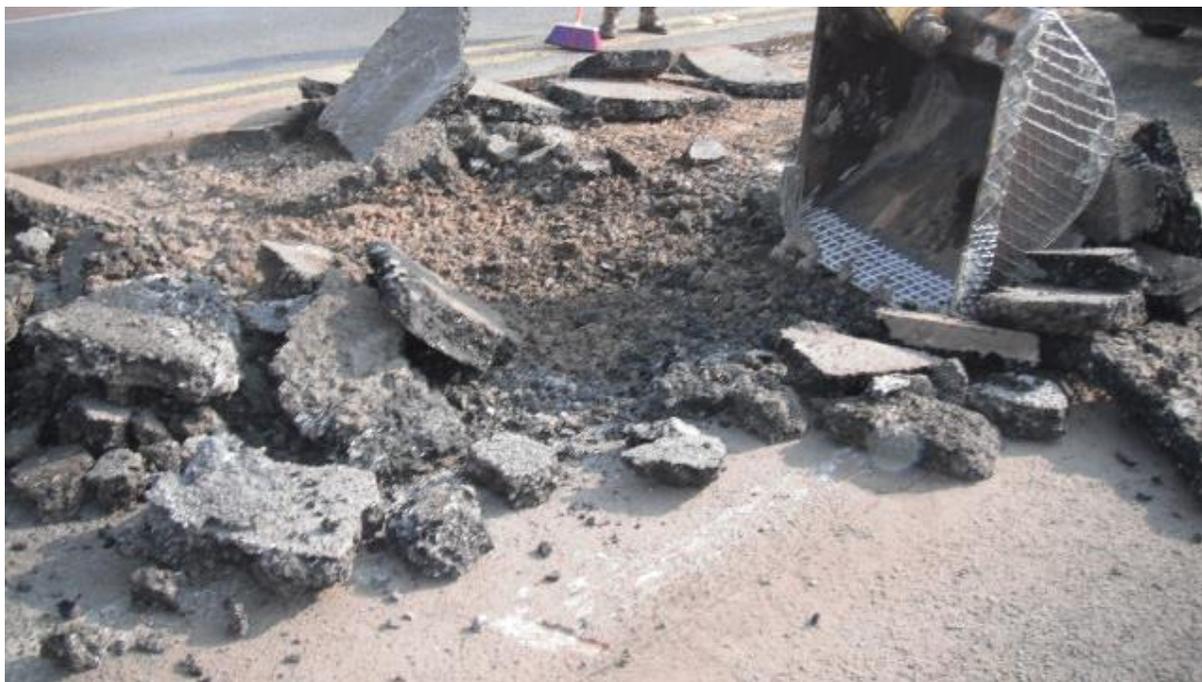
*Figura 51 – Retiro de la capa de rodamiento en concreto asfáltico.*

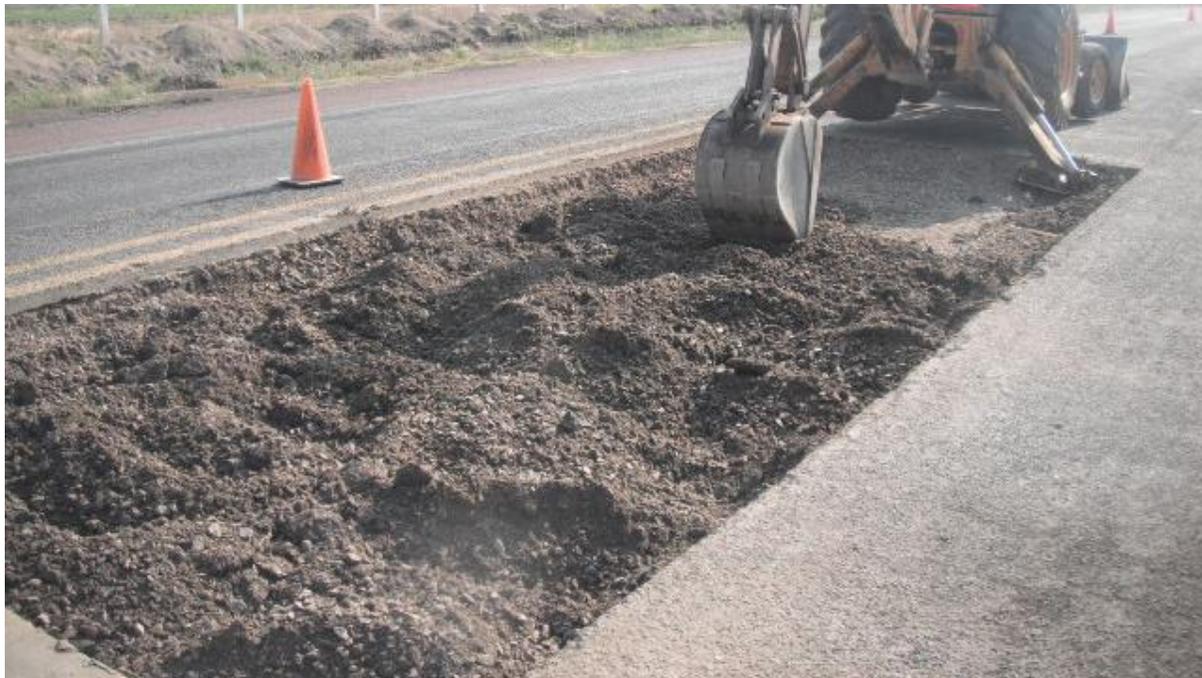
*Figura 52 – Retiro de la capa de base granular hidráulica.*

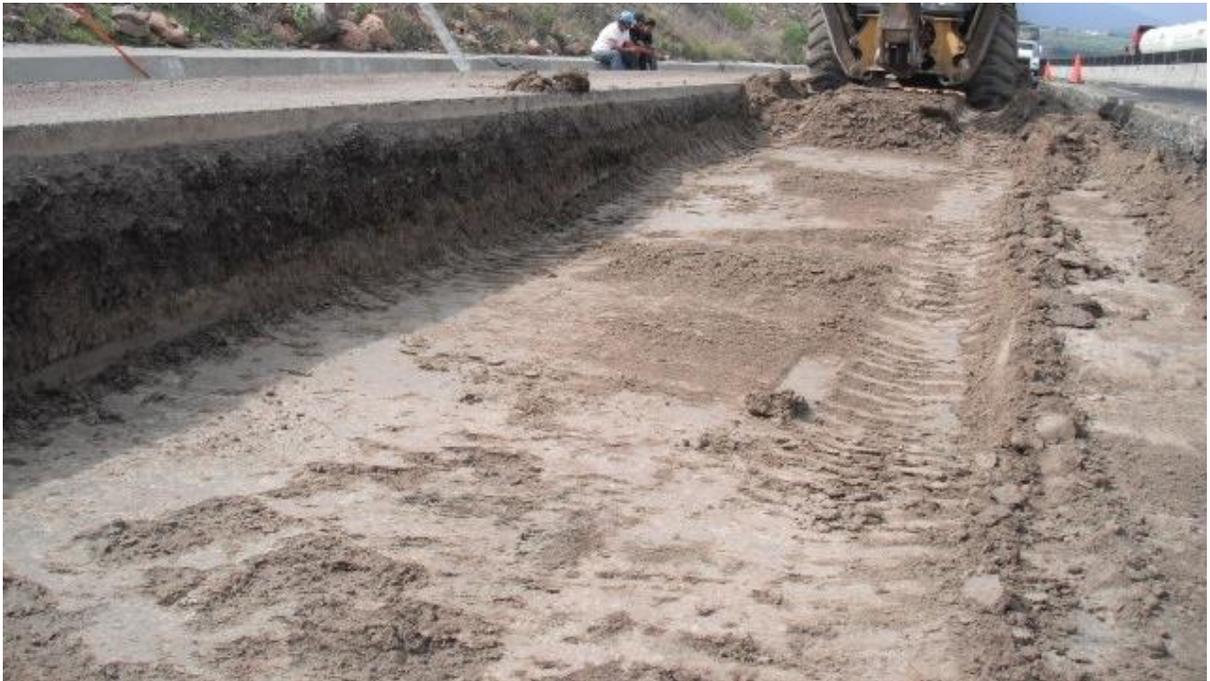
*Figura 53 – Retiro de la capa de subbase granular hidráulica y sub-rasante saturados.*

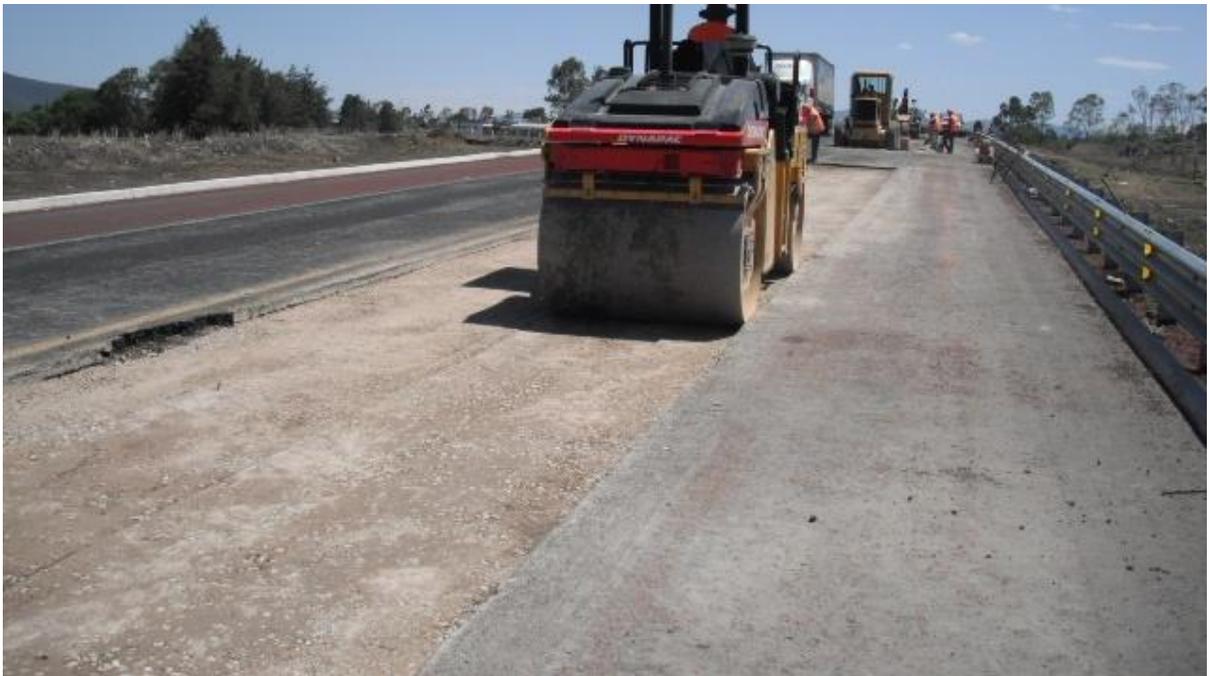
*Figura 54 – Tendido y compactación de la capa de base hidráulica repuesta.*
