**UNIVERSIDAD NACIONAL AUTÓNOMA DE MÉXICO**  
**FACULTAD DE INGENIERÍA**

**ESTUDIO Y SEGUIMIENTO A LA  
REHABILITACIÓN DE UN TRAMO CARRETERO EN  
OPERACIÓN DE UNA AUTOPISTA TIPO A-3**

**TESIS**

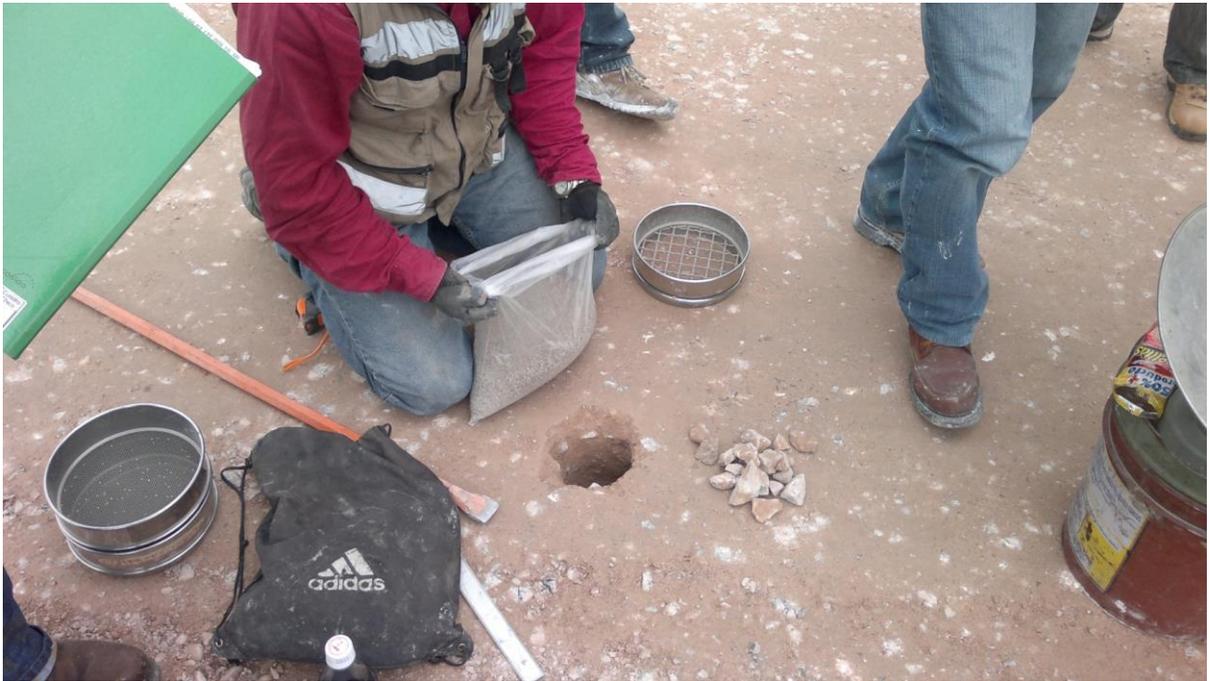
*Figura 55 – Pruebas de control de compactación a materiales granulares hidráulicos en base y subbase.*

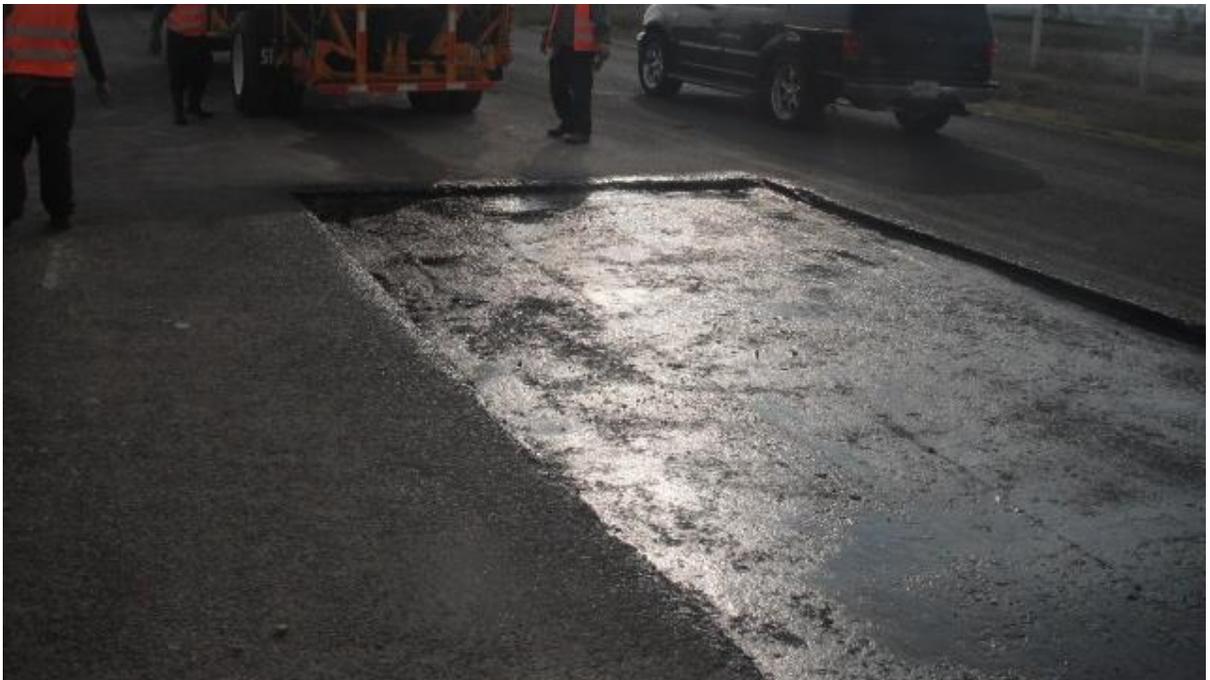
*Figura 56 – Riego de liga con emulsión de asfalto sobre la capa de base granular hidráulica.*

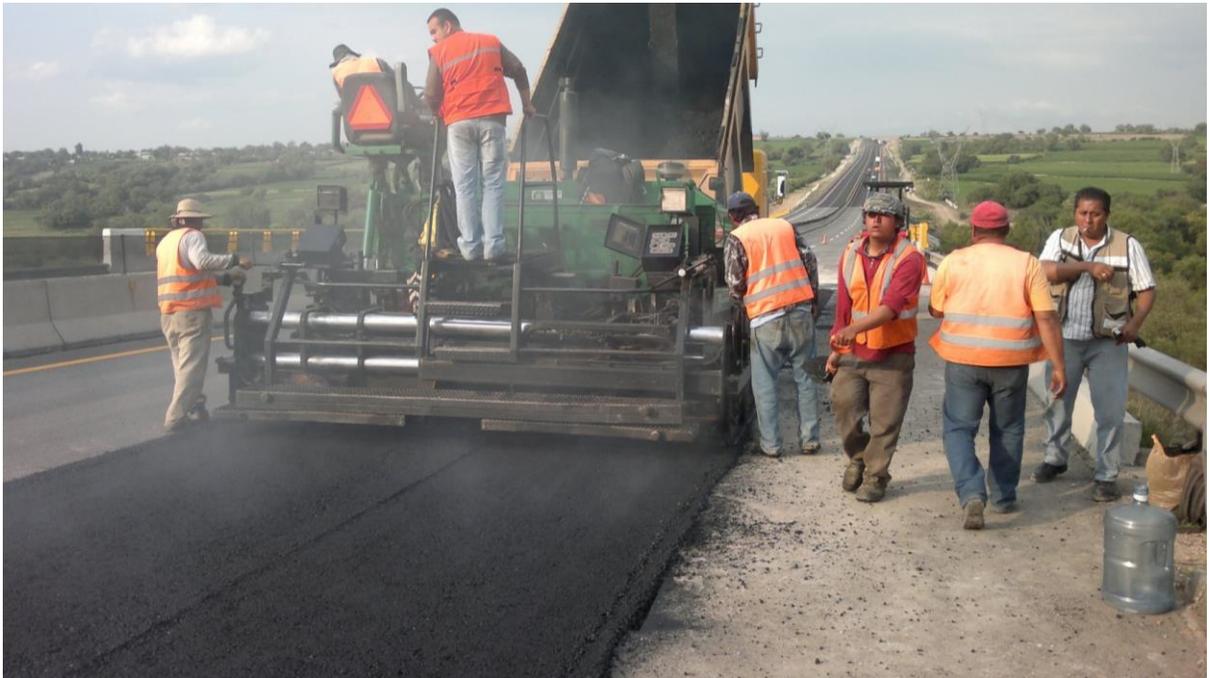
**Figura 57** – Colocación de la capa de rodamiento en concreto asfáltico con AC-20 modificado con SBS.

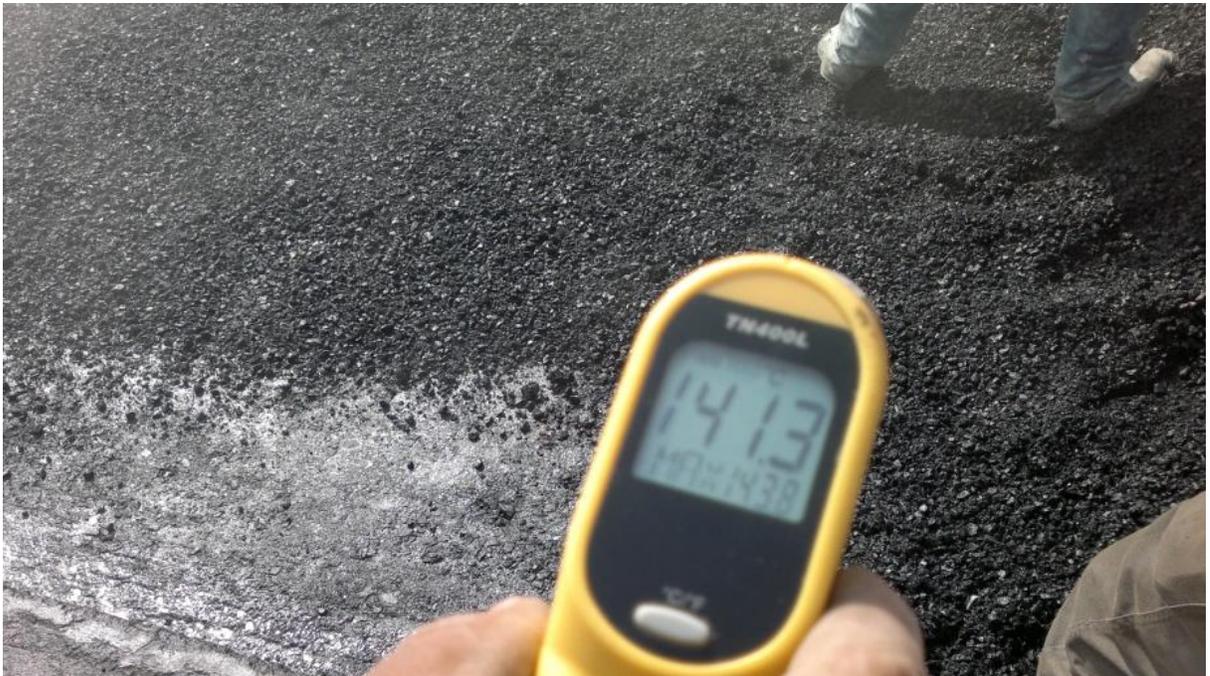
**Figura 58** – Control de temperatura de colocación del concreto asfáltico con AC-20 modificado con SBS.

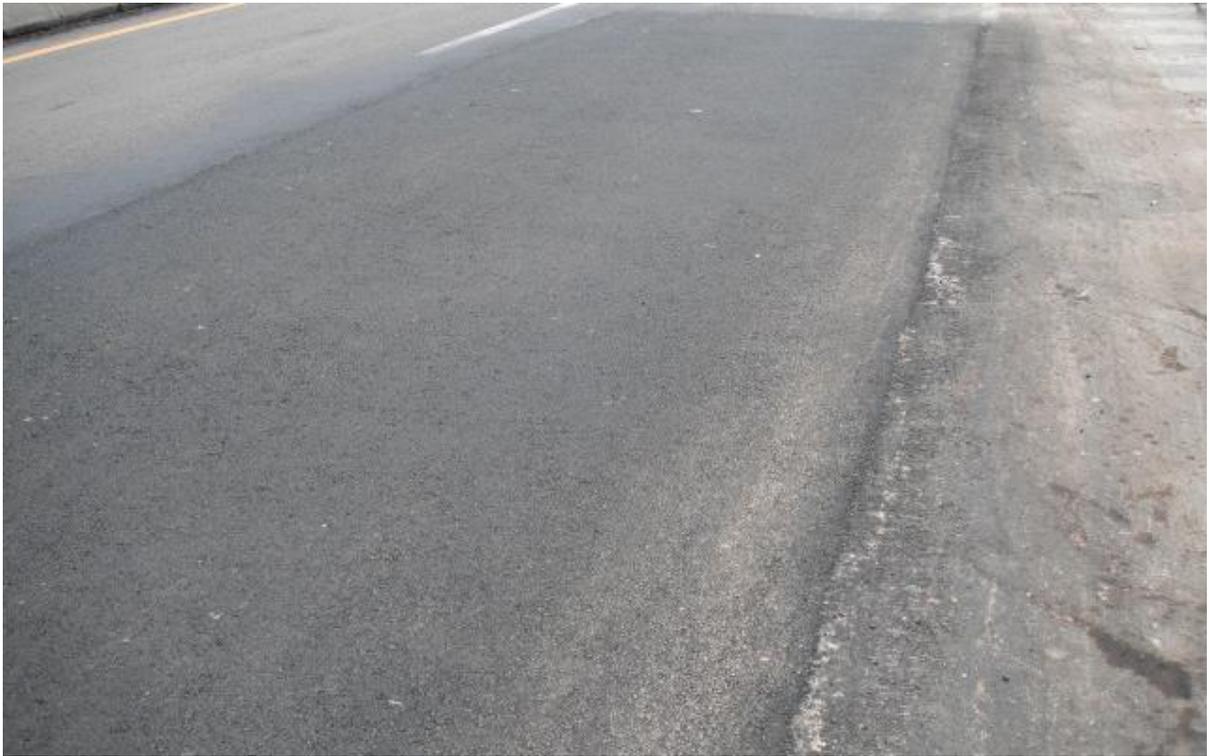
*Figura 59 – Ejemplo de superficie de rodamiento al final de los trabajos de bacheo profundo con sobrecarpeta.*

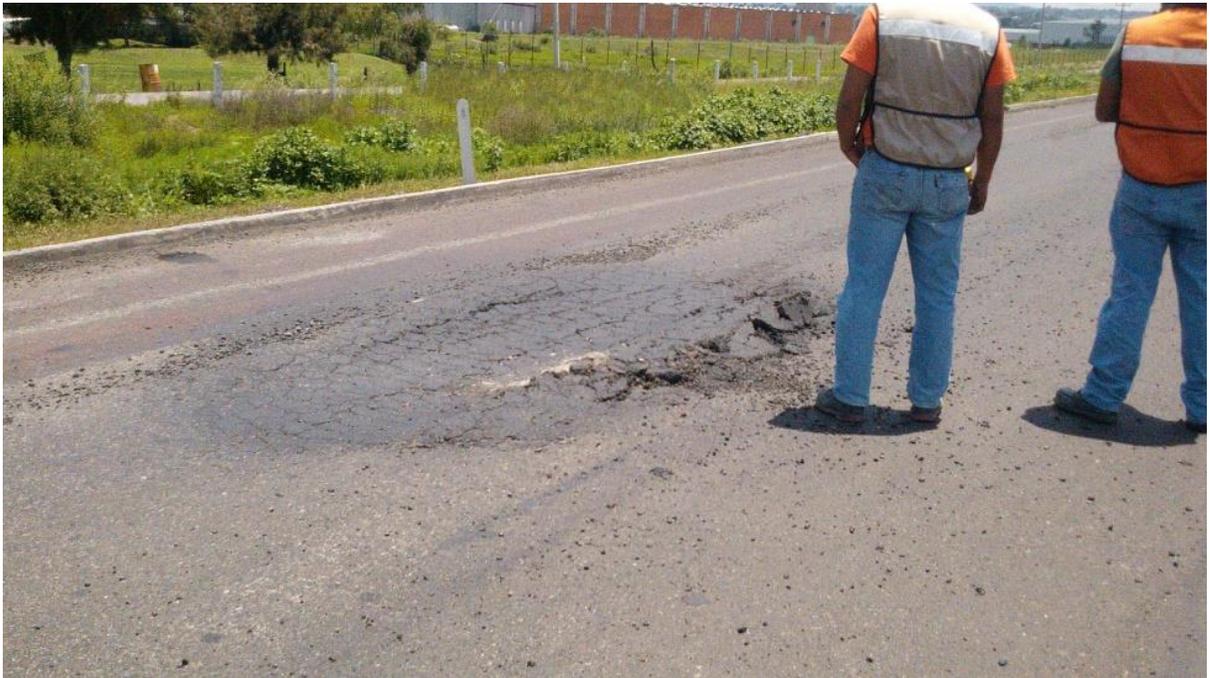
**Figura 60** – Ejemplo de bache de rápido desarrollo en zona previamente rehabilitada con sobre carpeta.

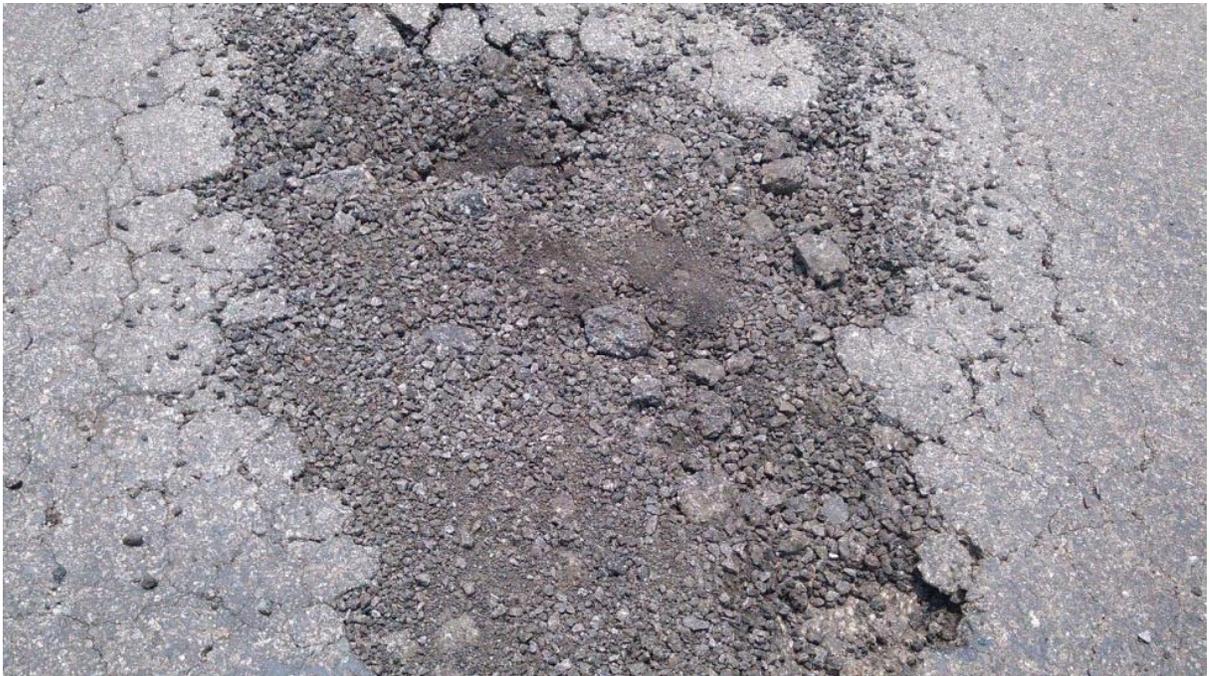
**Figura 61** – Detalle de la zona con hundimiento, fisuración intensa, expulsión de finos y bache.

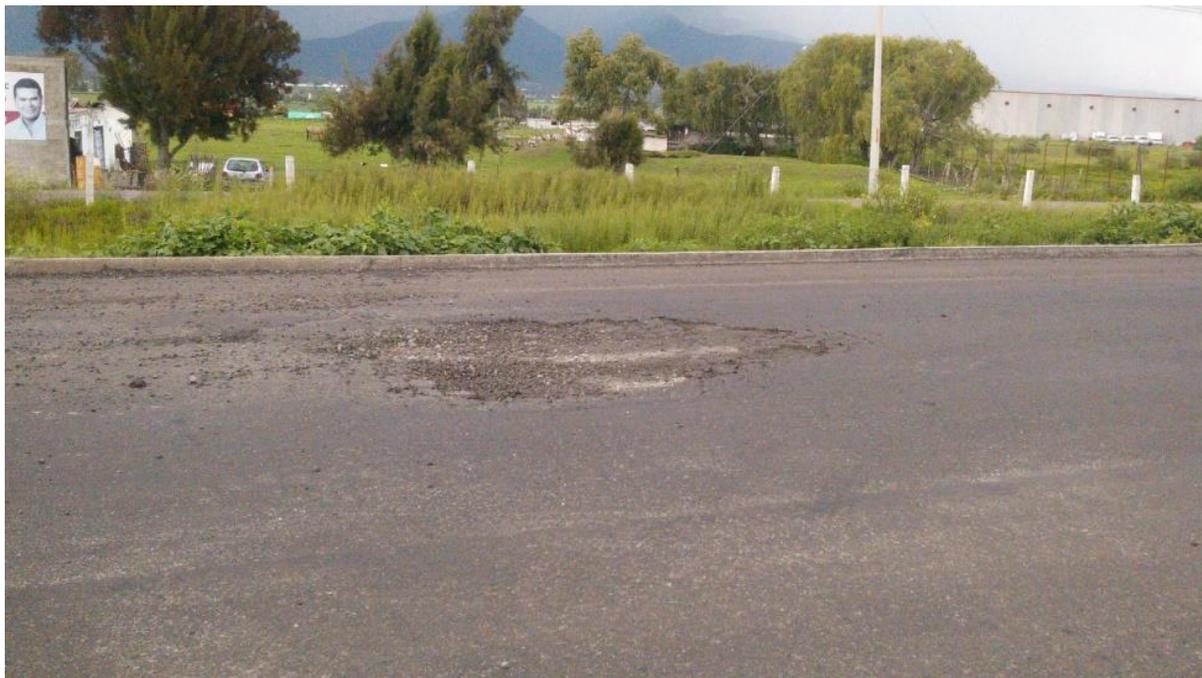
*Figura 62 – Desintegración de la carpeta asfáltica en zona con bacheo profundo y sobre carpeta.*

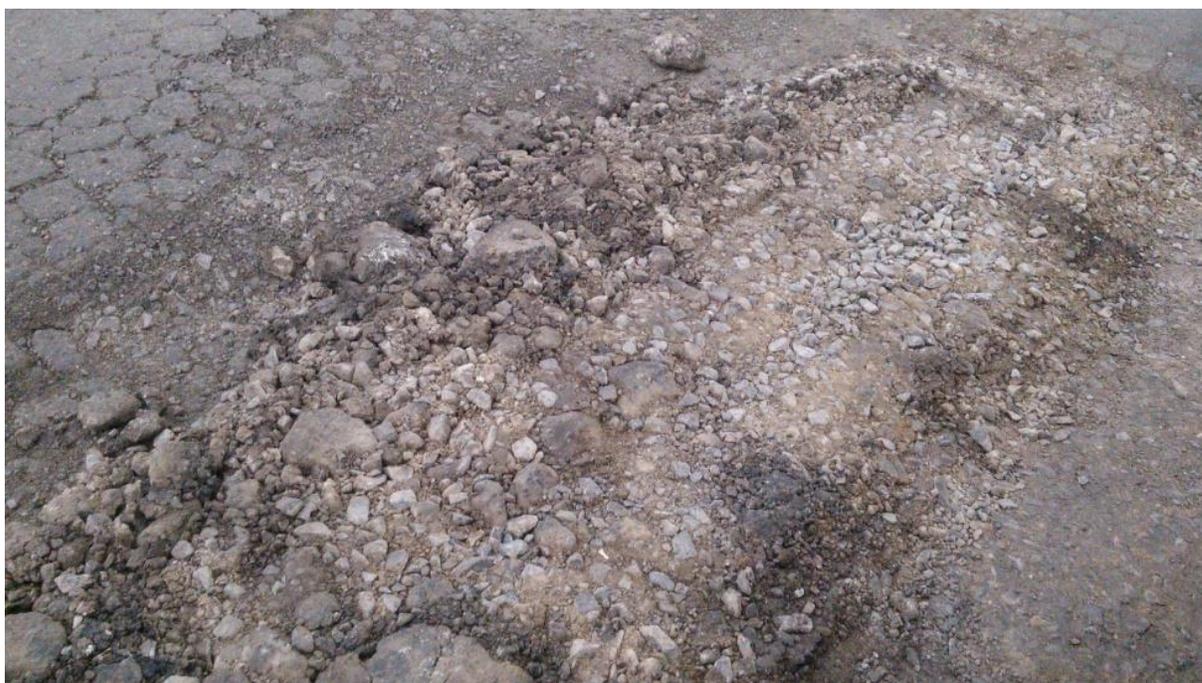
*Figura 63 – Detalle del bache rellenado con gravas.*

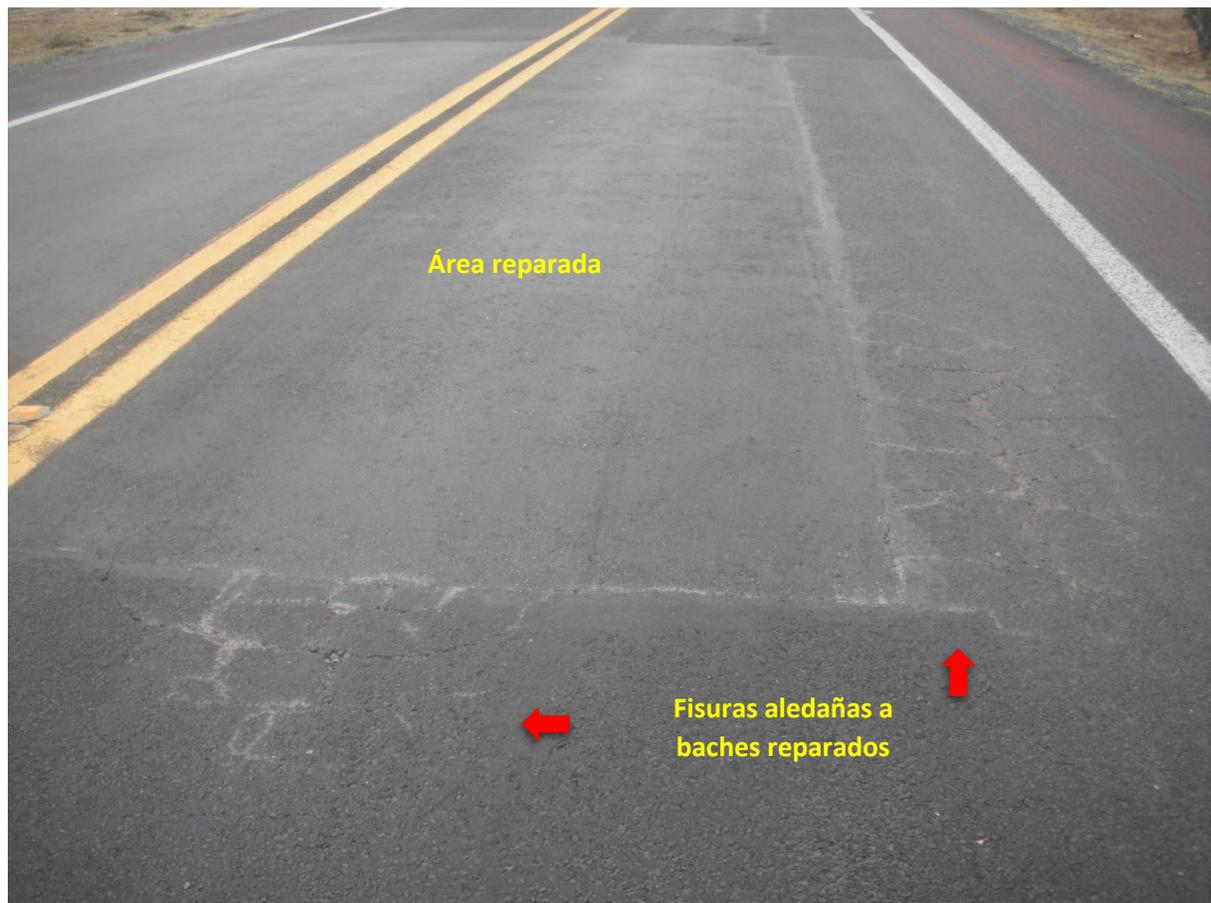
*Figura 64 – Zona de bacheo profundo limitando con zona de degradación acelerada.*

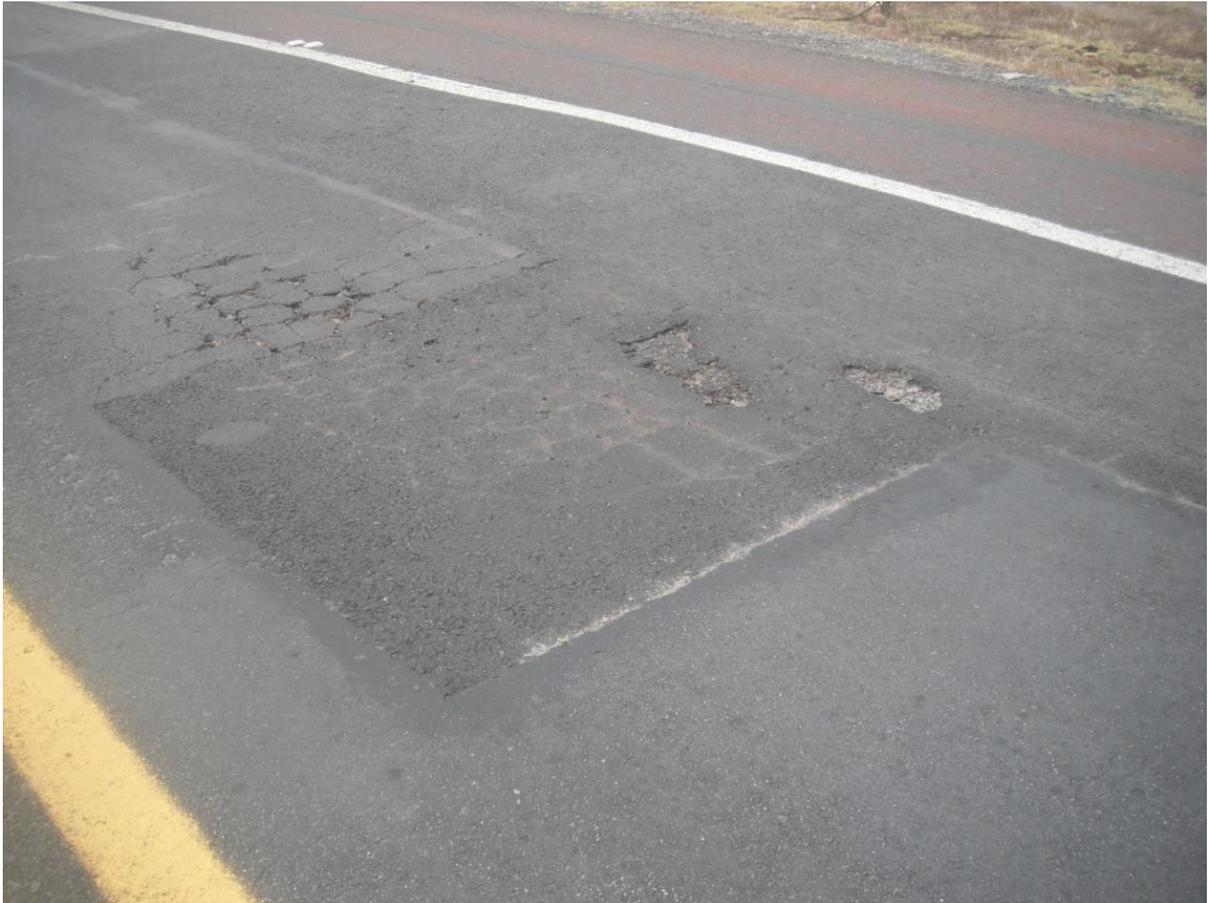
*Figura 66 – Zona de pavimento fallada (primer plano) seguida de zona rehabilitada (fondo).*

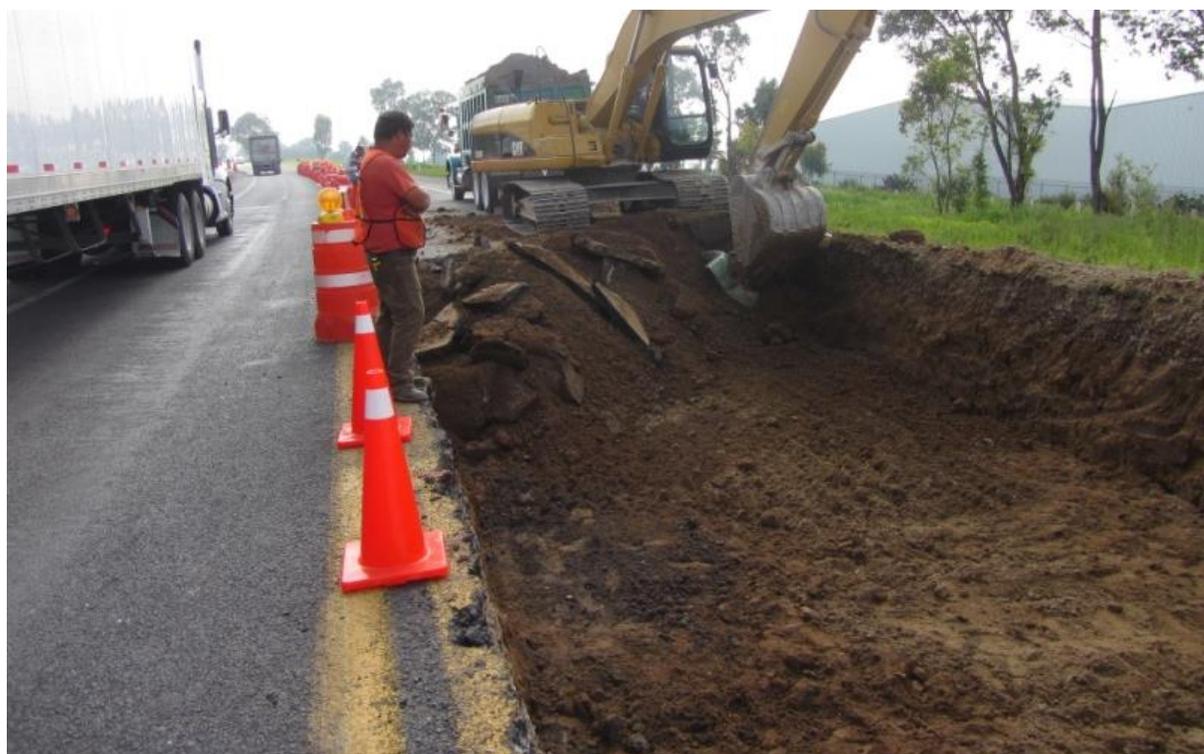
*Figura 67 – Remoción de las capas del pavimento degradado hasta la profundidad del nuevo proyecto.*

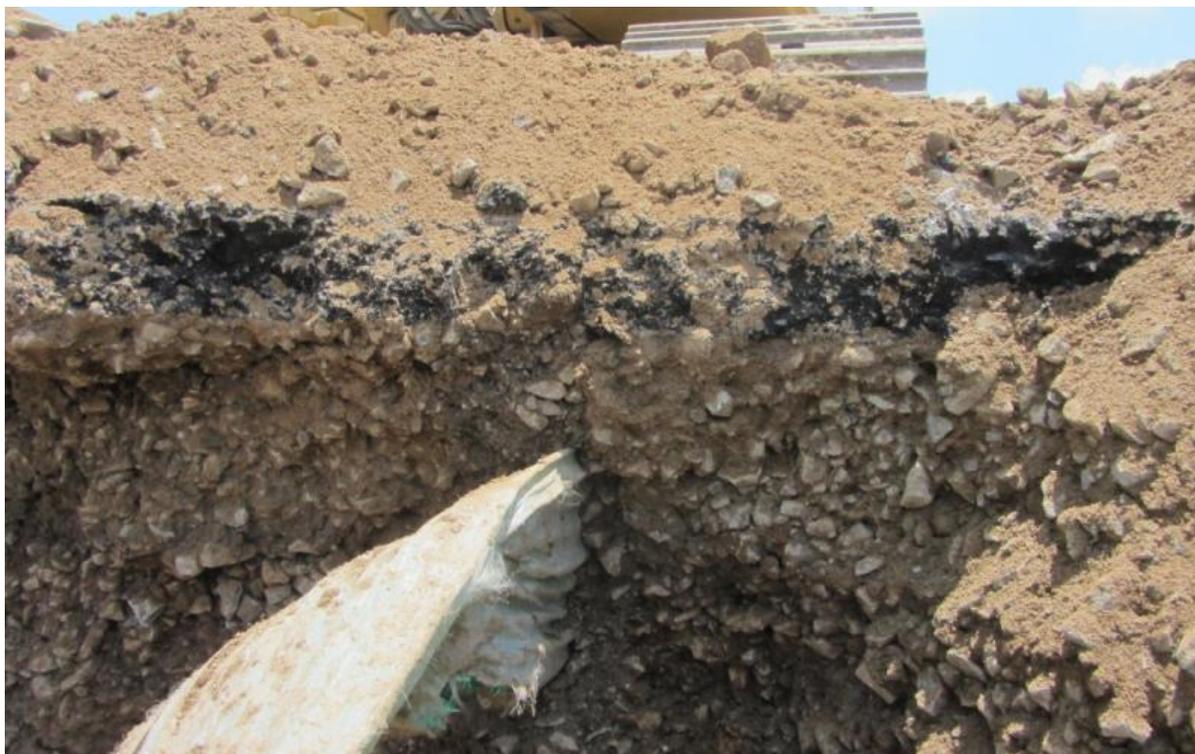
*Figura 68 – Retiro de los subdrenes laterales en los tramos donde se encontraron.*

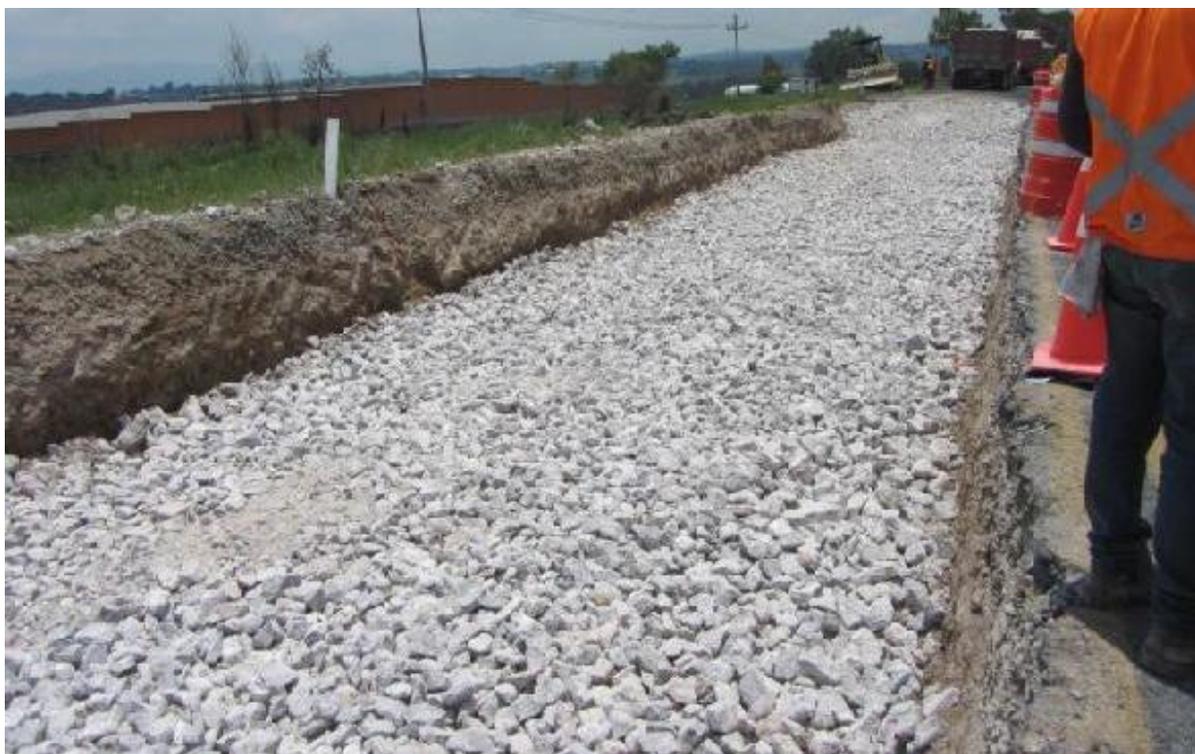
*Figura 69 – Colocación de material de para la capa de pedraplén filtrante sobre terracerías compactadas.*

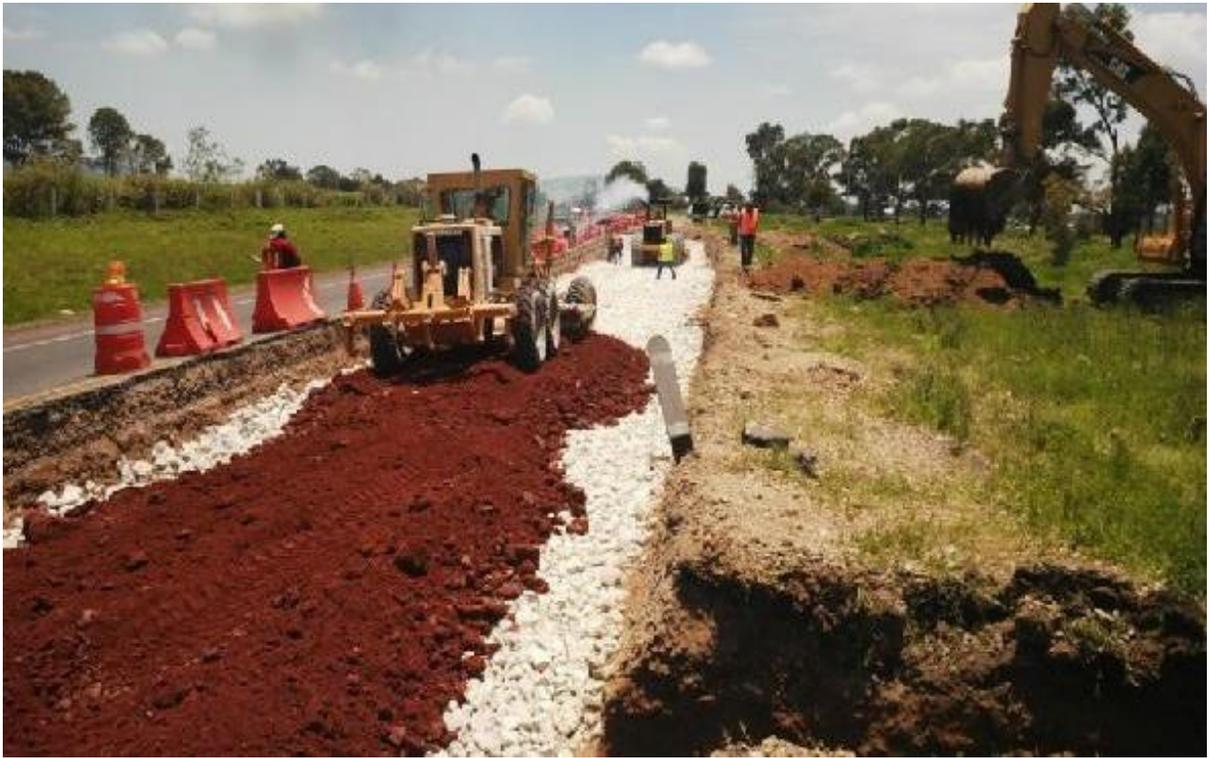
*Figura 70 – Colocación de capa de sub-yacente en materiales filtrantes gruesos y ligeros.*

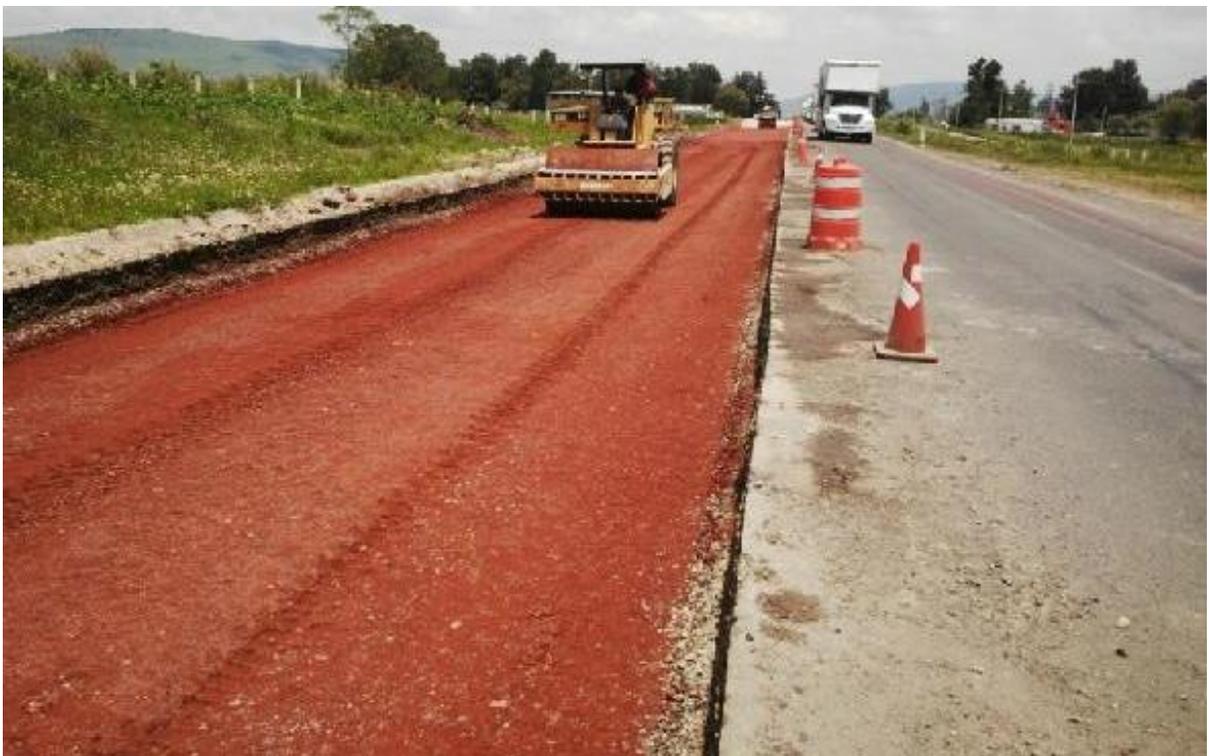
*Figura 71 – Colocación de capa de subrasante en materiales filtrantes medios y ligeros.*

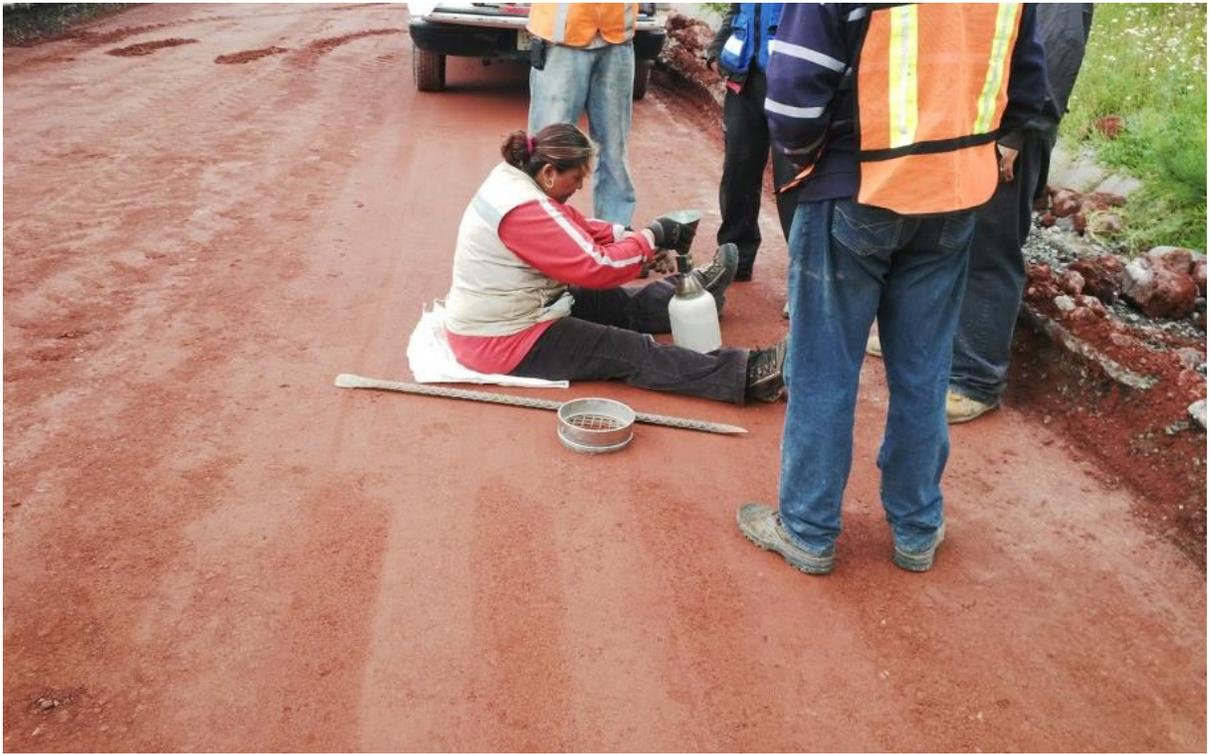
**Figura 72** – Control de calidad de los materiales de la capa subrasante.

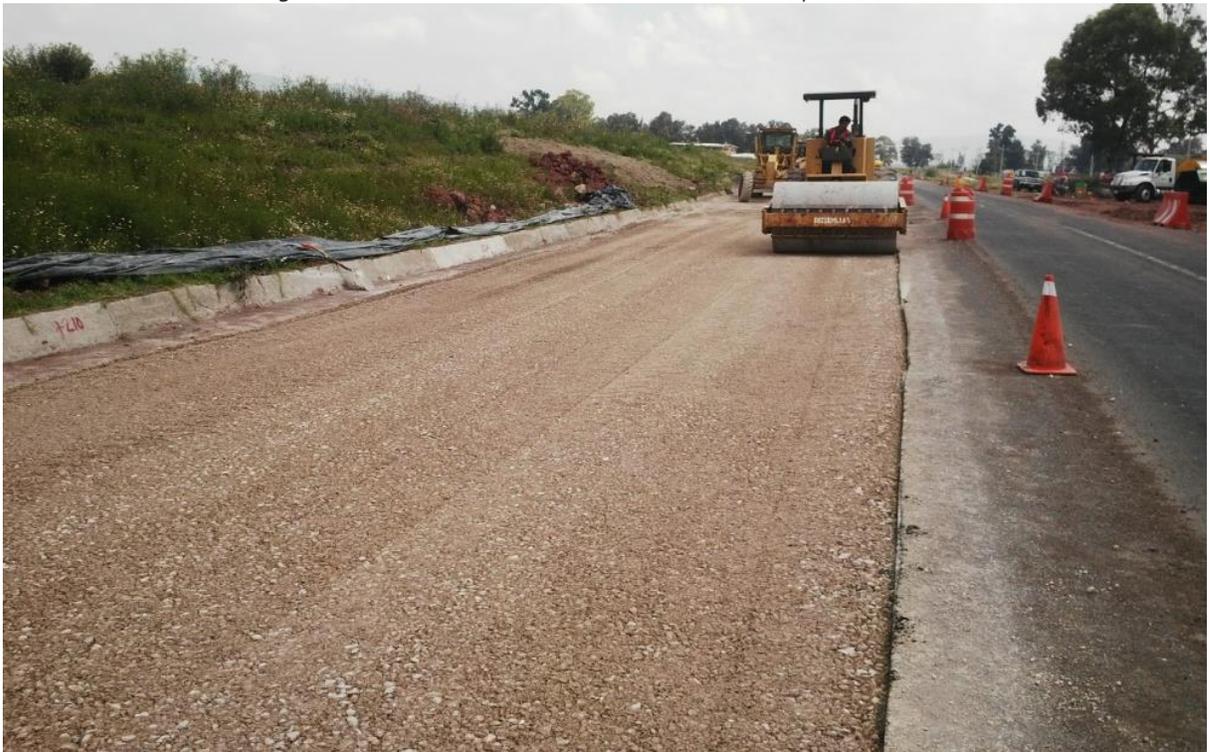
**Figura 73** – Colocación de la capa de subbase granular hidráulica.

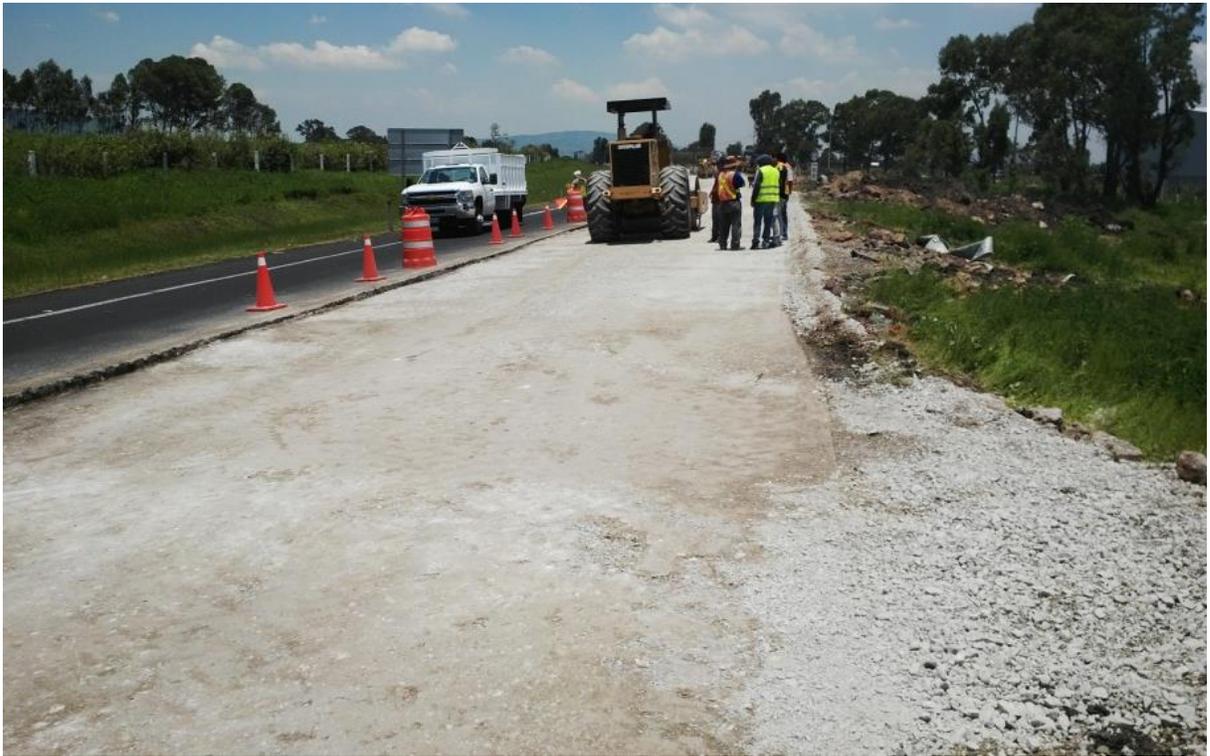
*Figura 74 – Colocación de la capa de base granular tratada con 2% de cemento Portland.*

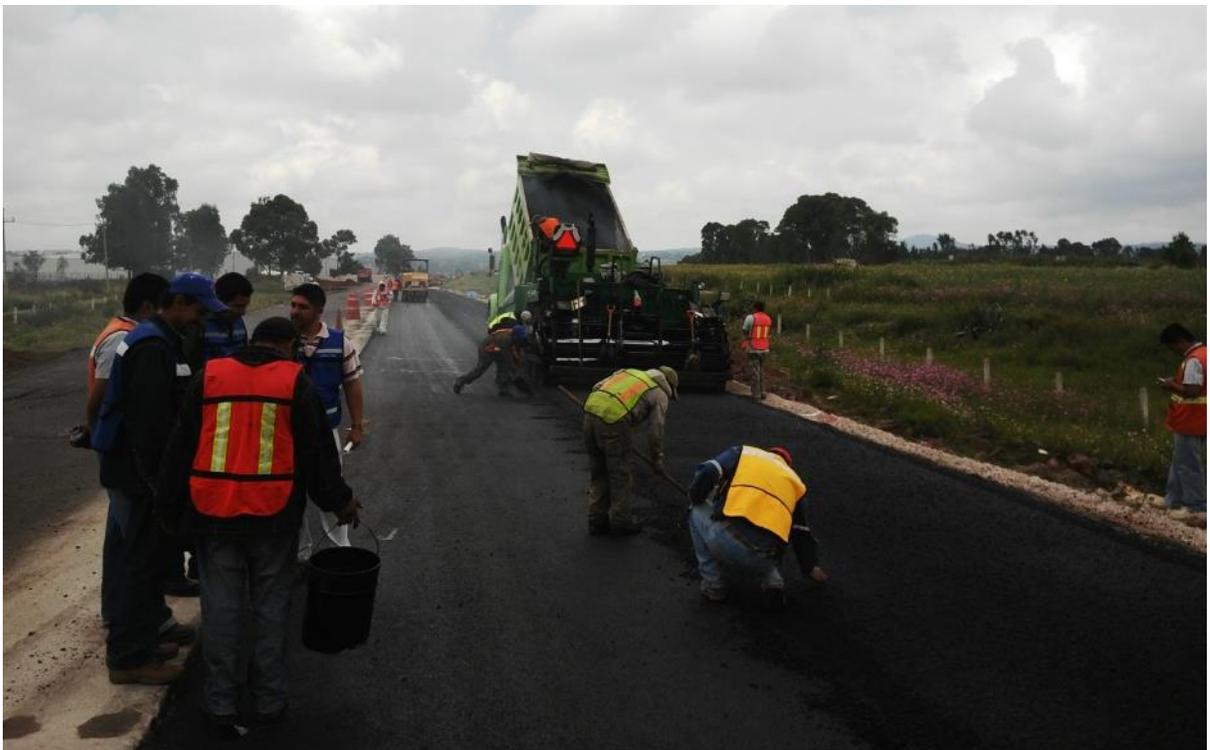
*Figura 75 – Tendido y compactación de la capa de rodamiento en concreto asfáltico modificado con SBS.*

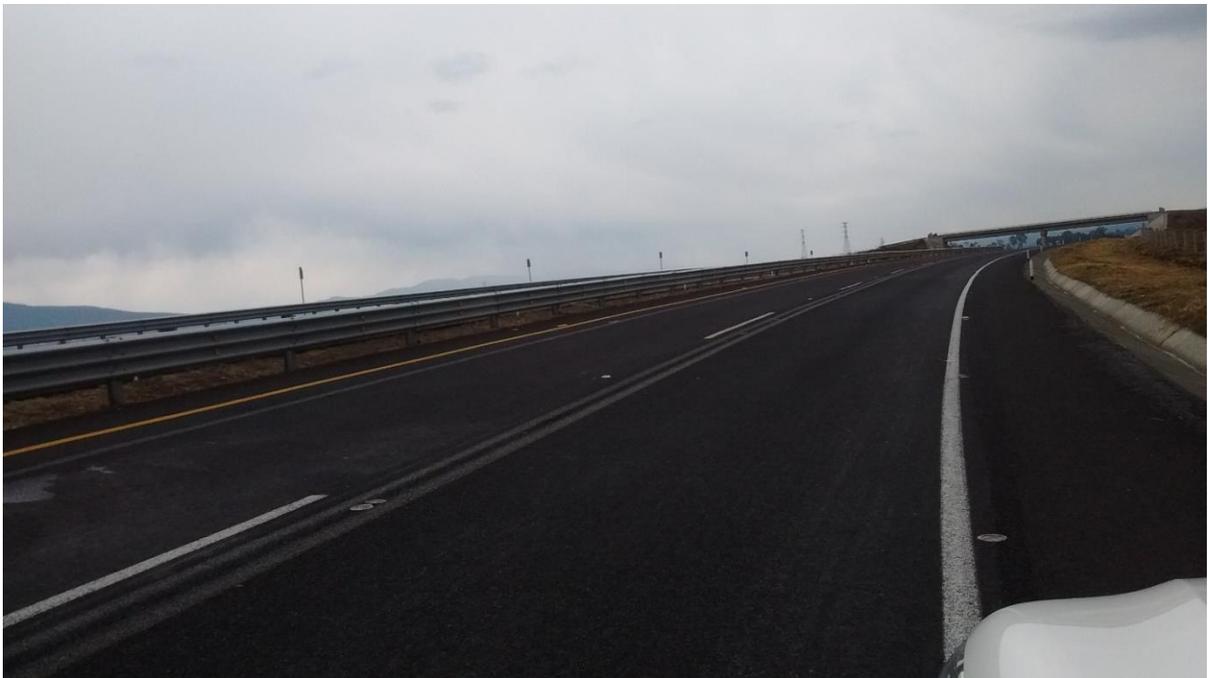
*Figura 82 – Estado actual (mayo 2017) de sección de pavimento con estructura propuesta.*

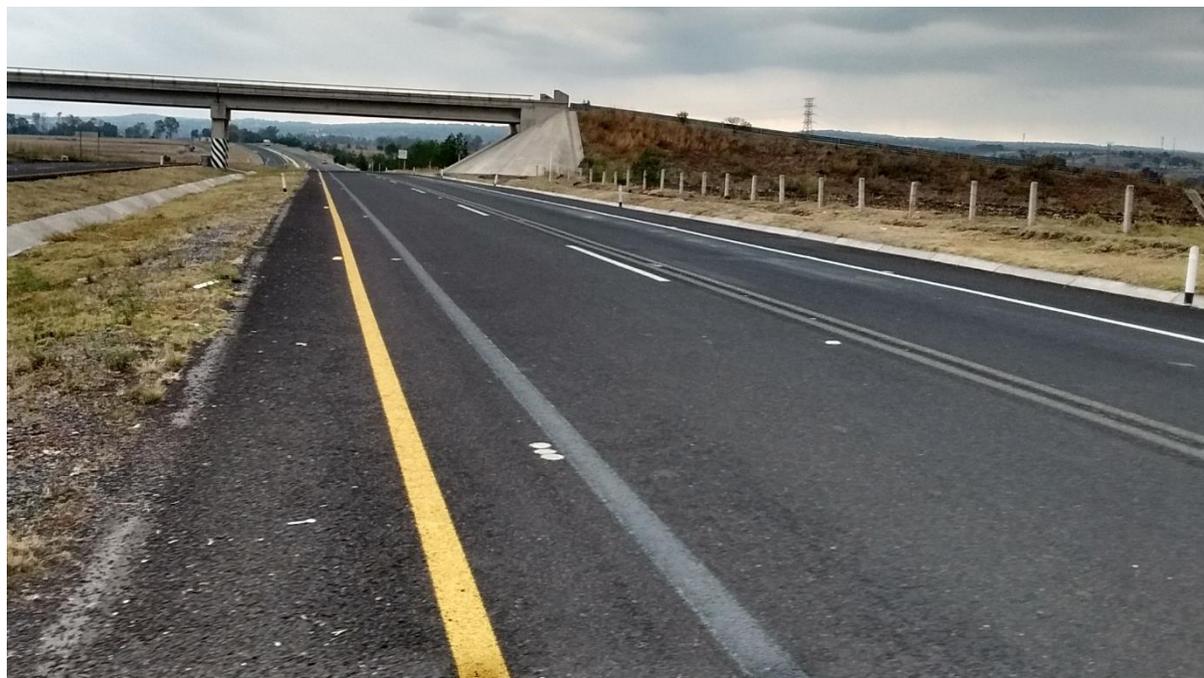
*Figura 83 – Carril de alta velocidad (izquierdo) en estructura propuesta en servicio desde 2012.*

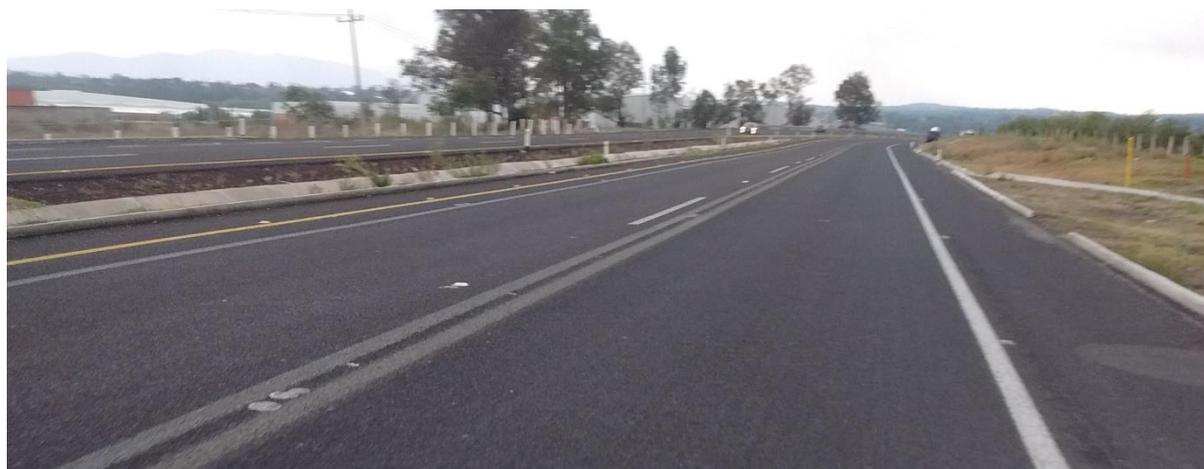
*Figura 84 – Sección propuesta sin problemas después de 5 años de servicio.*

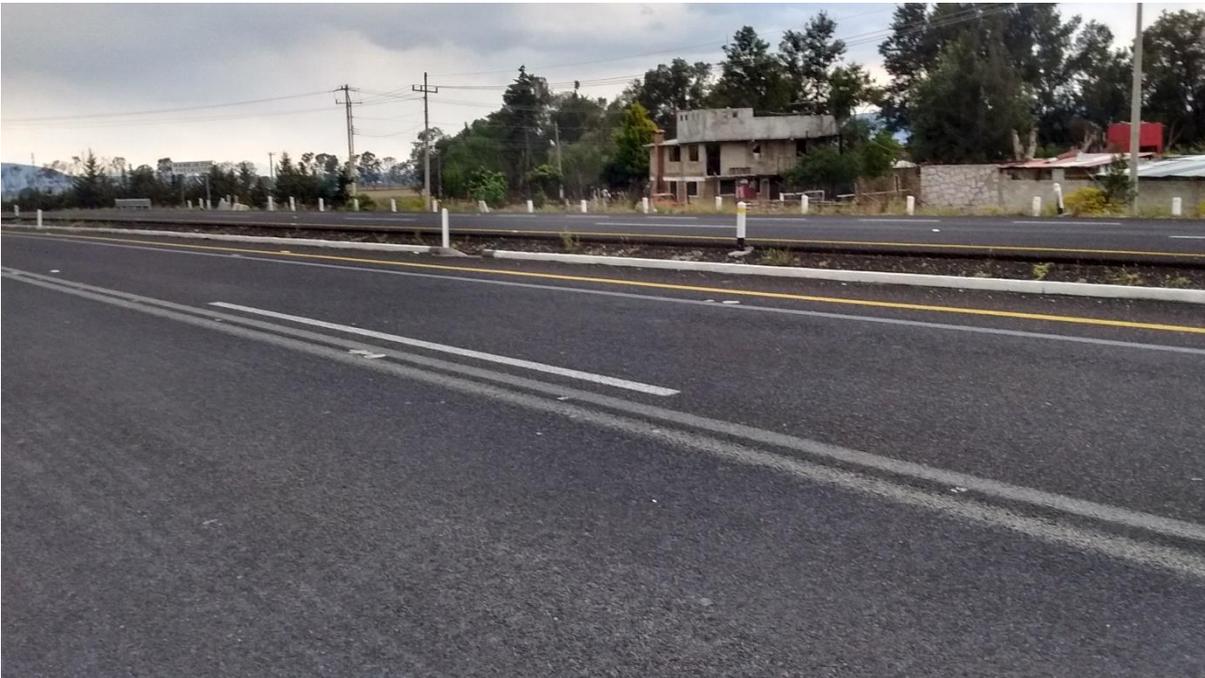
*Figura 85 – Tramo reconstruido con la sección propuesta sin problemas superficiales ni estructurales.*
