**EVALUACIÓN DEL COMPORTAMIENTO ESTRUCTURAL DE UNA  
ESTRUCTURA CONTINUA TIPO CAJON DE CONCRETO  
REFORZADO EN SUELO COMPRESIBLE**

**T E S I S**

**MAESTRO EN INGENIERIA  
INGENIERIA CIVIL - ESTRUCTURAS**

**JULIO CESAR OSORIO SANTIAGO**

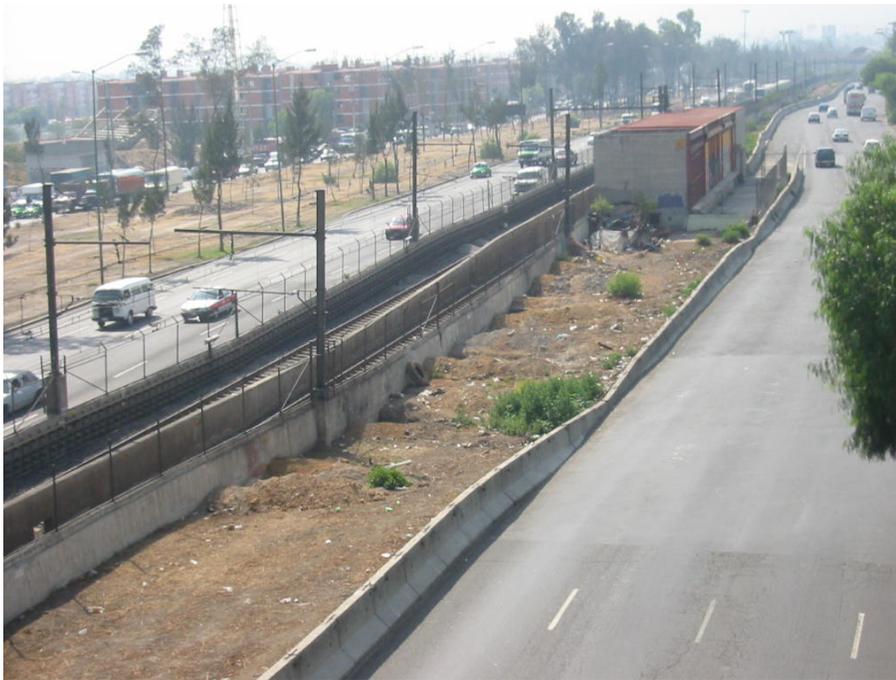
Los problemas generados por los asentamientos diferenciales en el cajón del Metro se manifiesta cada vez con mayor frecuencia y se debe fundamentalmente al tipo de suelo de la zona y al proceso de hundimiento regional que afecta a toda la zona lacustre del valle de México, los cuales son evidentes al circular por la vialidad coincidente, calzada Ignacio Zaragoza, ver figura 1.3, donde se observa la ondulación de la superficie de rodamiento que obliga al conductor a disminuir la velocidad

**Figura 1.3 ondulaciones en la calzada Ignacio Zaragoza.**

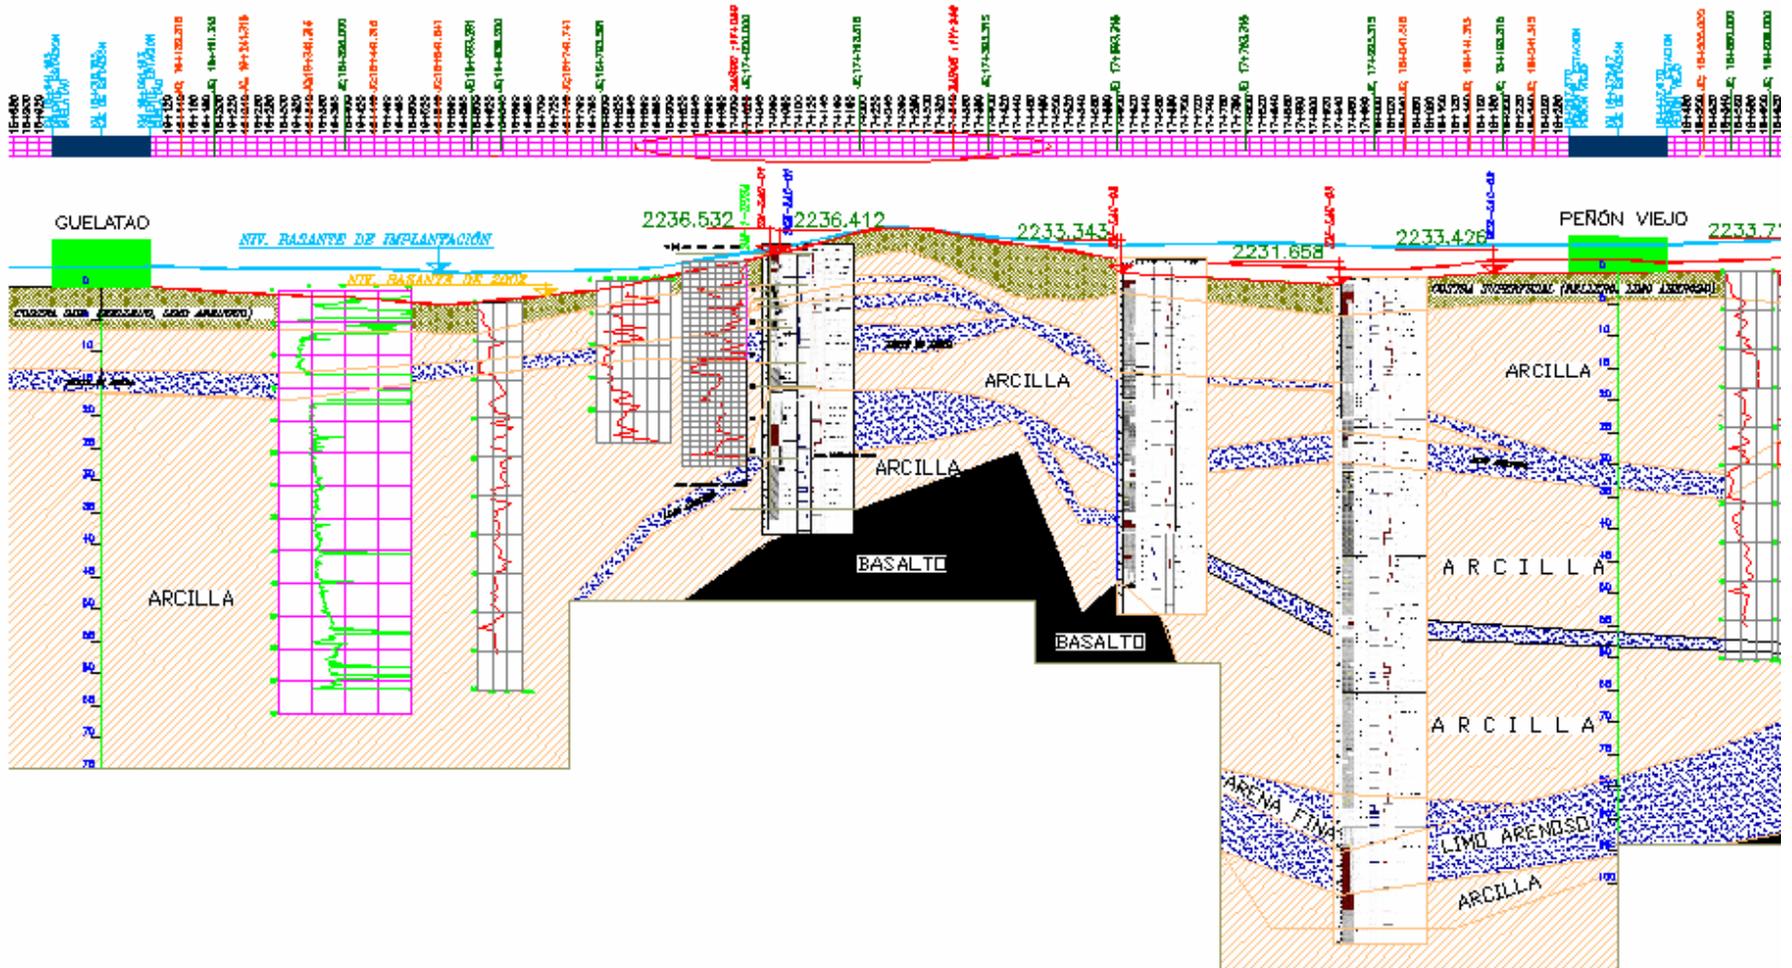
Figura 2.1 Corte estratigráfico tramo caso "A"

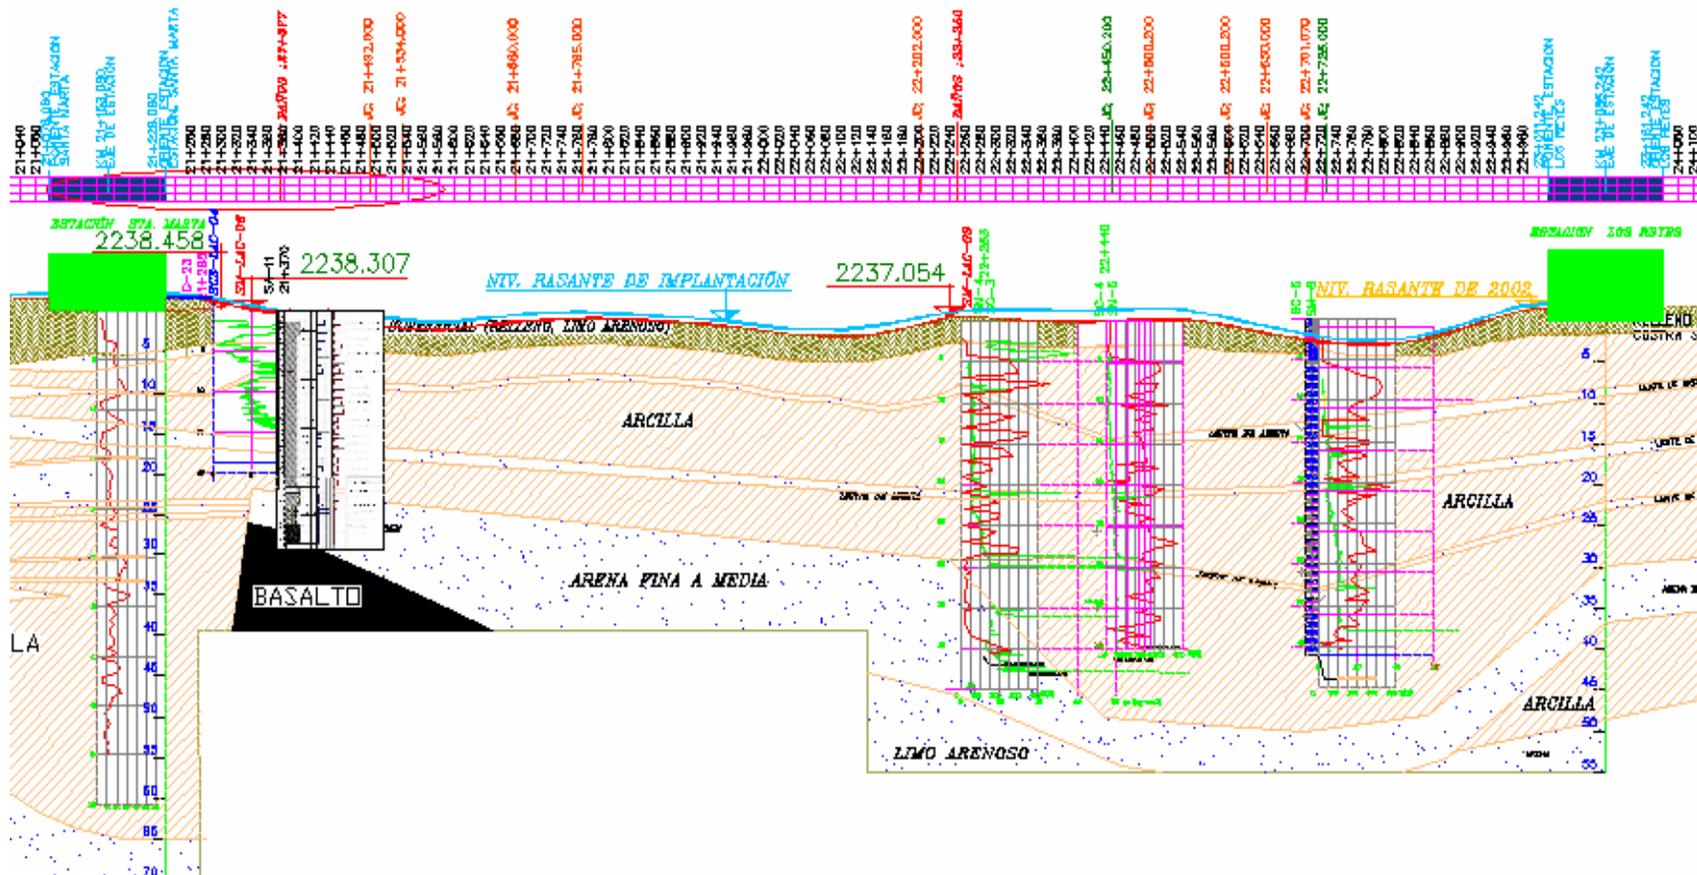
Figura 2.2 Corte estratigráfico tramo caso “B”

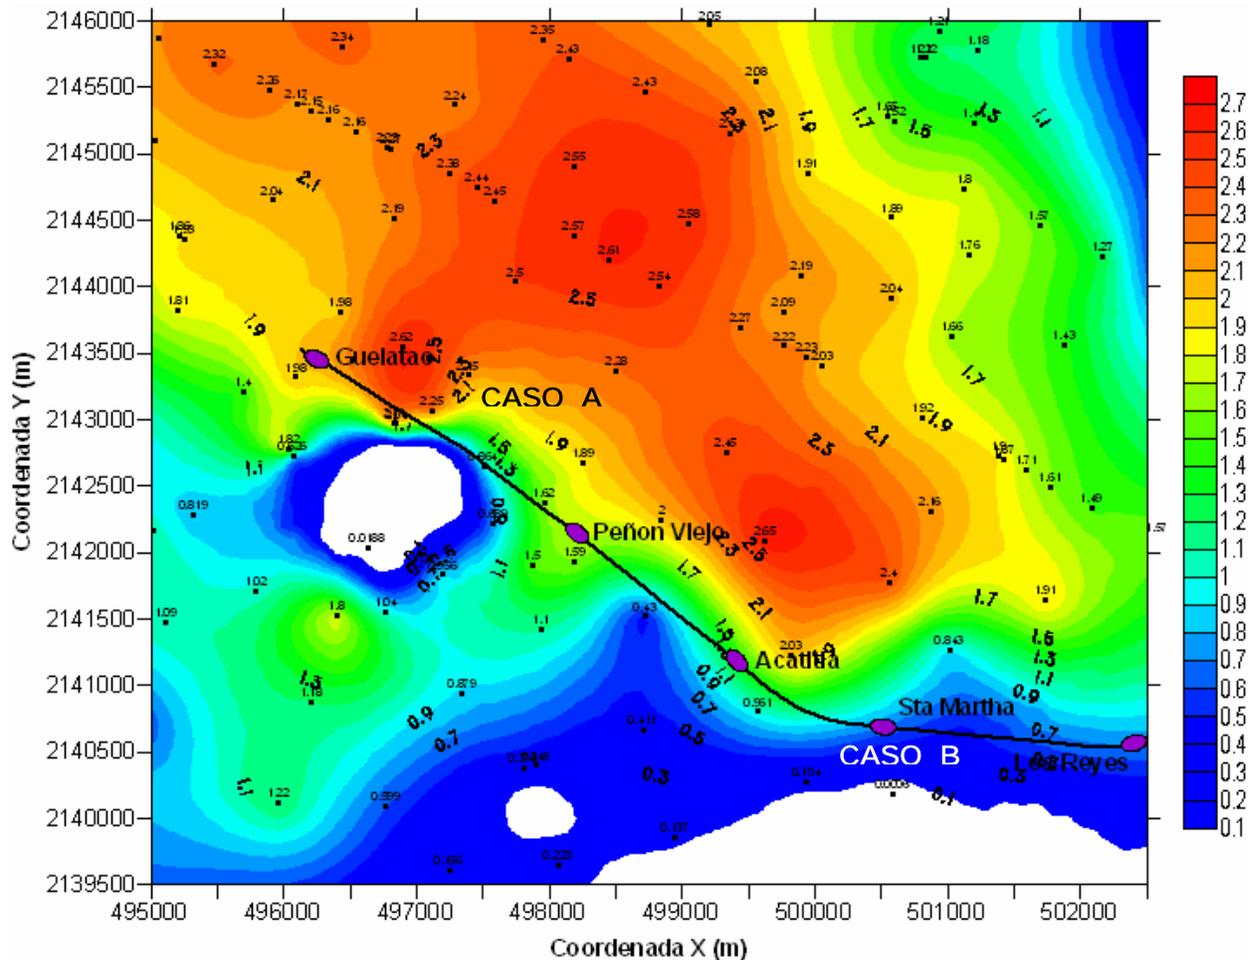
La interpretación de los resultados numéricos obtenidos en la estimación no es sencilla, por lo que conviene recurrir a la técnica de mapeo y construir un mapa de contornos a partir de los valores puntuales estimados. Este mapa permite apreciar, en forma visual, la distribución espacial de los asentamientos dentro del área estudiada, Figura 2.3

Figura 2.3 Mapa de contornos del hundimiento estimado (Período 1998-2005)

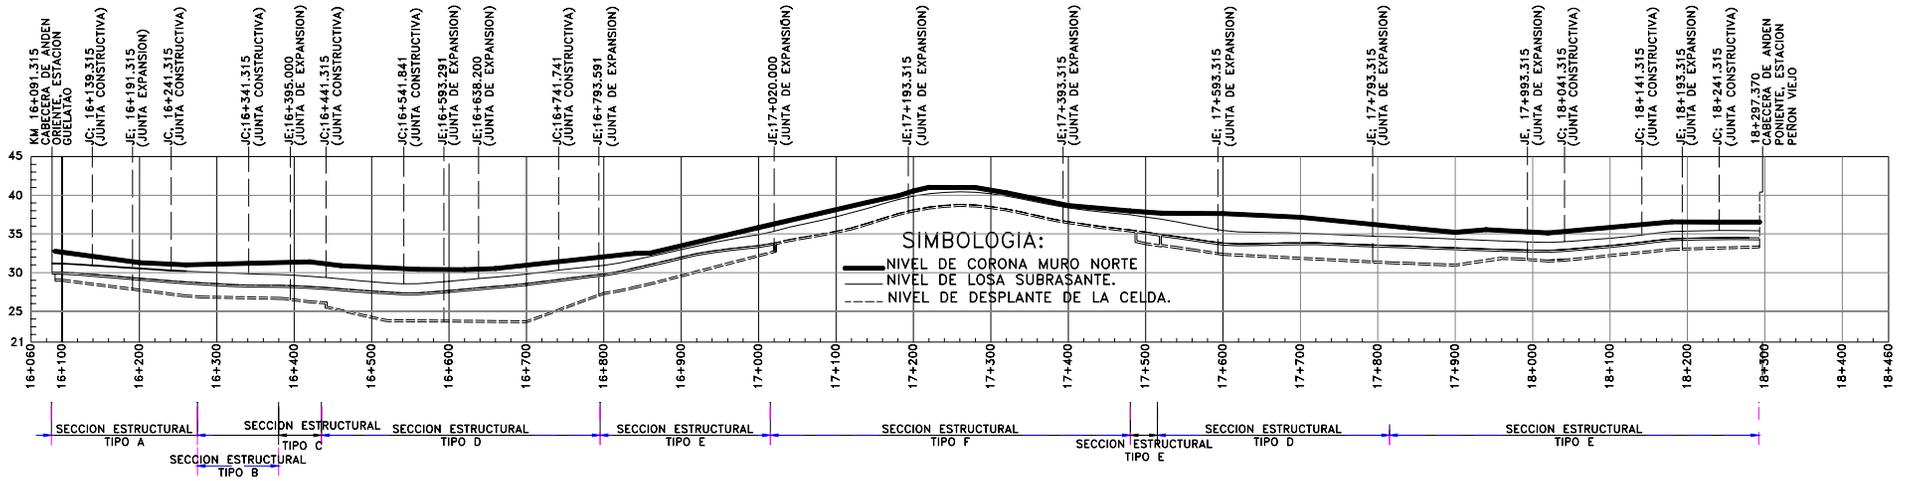
Figura 3.2 Perfil de la sección del cajón en el tramo "A", IPISA (2001)

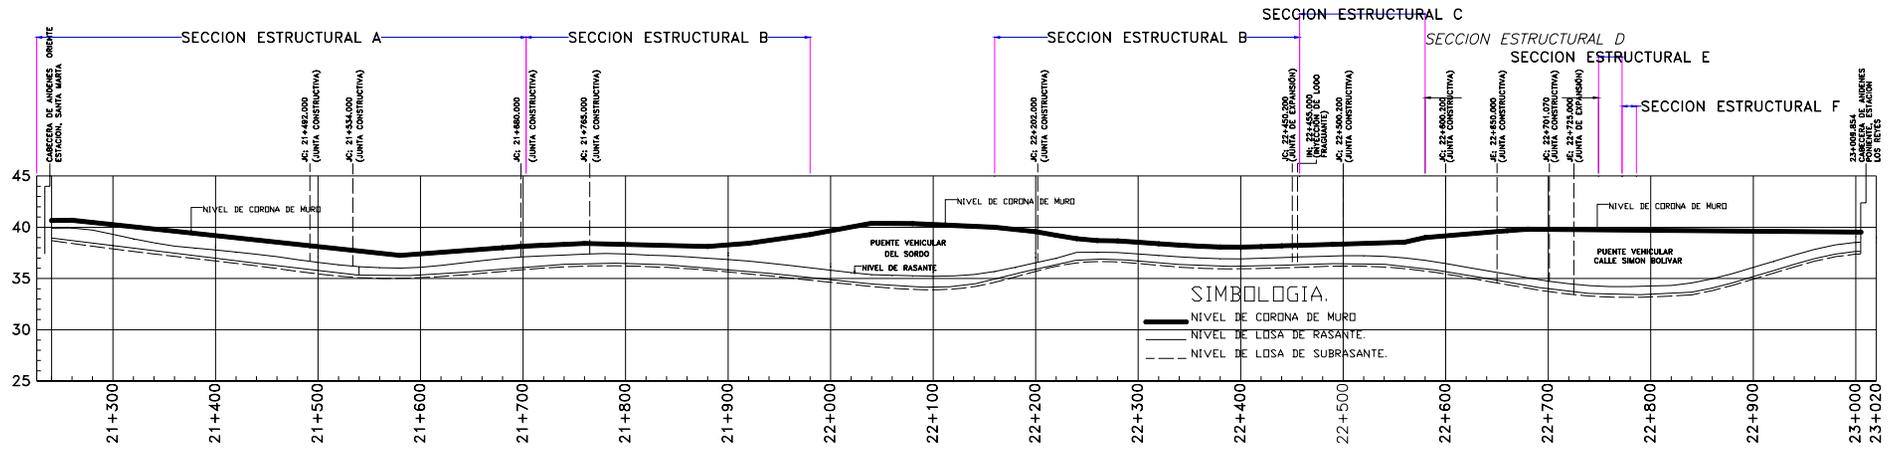
Figura 3.3 Perfil de las secciones del cajón en el tramo "B", IPISA (2001)

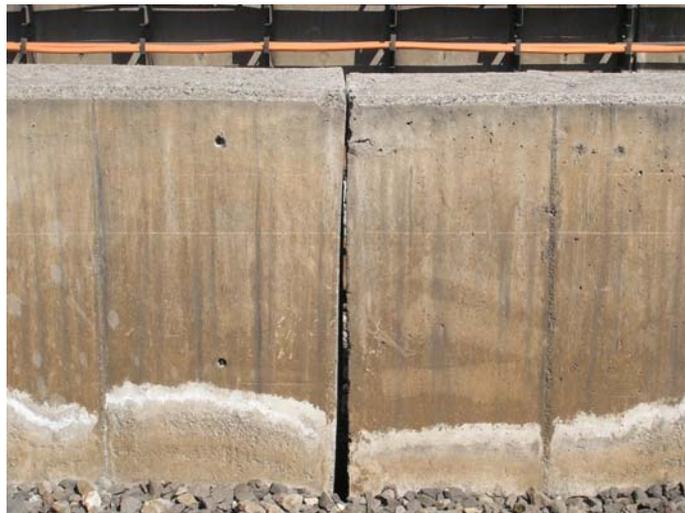
Figura 3.5 Junta de construcción (cadenamiento 19+035)

Las juntas que están a lo largo de los tramos en estudio, son de dos tipos, juntas de construcción y juntas de expansión. En la figura 3.5 se muestra una junta de construcción tipo. Se observa que la abertura original de 10 cm ya fue absorbida por los movimientos diferenciales.

Las juntas de construcción se distribuyen a intervalos de 50 a 100m, básicamente consisten en ranuras de 10cm de abertura en los muros. La losa a nivel de subrasante le da continuidad a las secciones, funciona como una articulación física, ya que permite rotación entre las secciones, y trata de mantener una superficie adecuada para el balasto y las vías.

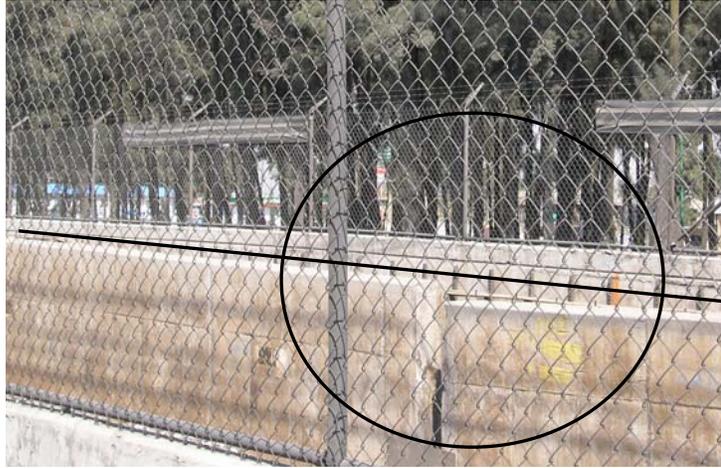
En el cadenamiento 17+490 la losa falló por cortante, generó un desplazamiento relativo vertical como se ilustra en la figura 3.6.

**Figura 3.6 Junta de construcción (cadenamiento 17+490)**

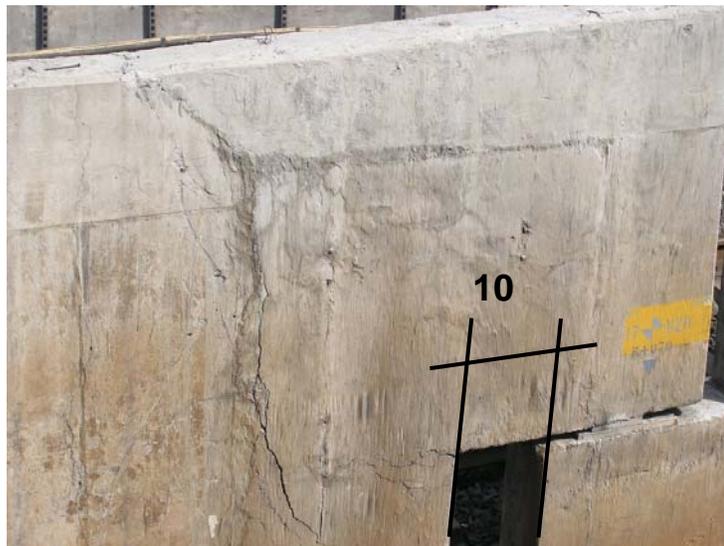
La junta de expansión tiene forma de Z invertida, presenta una separación horizontal entre los muros de 10cm. En la figura 3.7 se observa el agrietamiento provocado por el asentamiento diferencial, el diente trabajó como ménsula y se produjo la falla por cortante.

**Figura 3.7 Junta de expansión (cadenamiento 17+020)**

La forma de la junta permite un deslizamiento horizontal por efecto de la temperatura. El hundimiento regional provocó al diente flexión y cortante. El diente tiene poca longitud y un gran peralte, por lo que su falla está controlada por corte, el hundimiento del suelo y

la deformación de la estructura del cajón continúa incrementándose, llevando al diente a la falla.

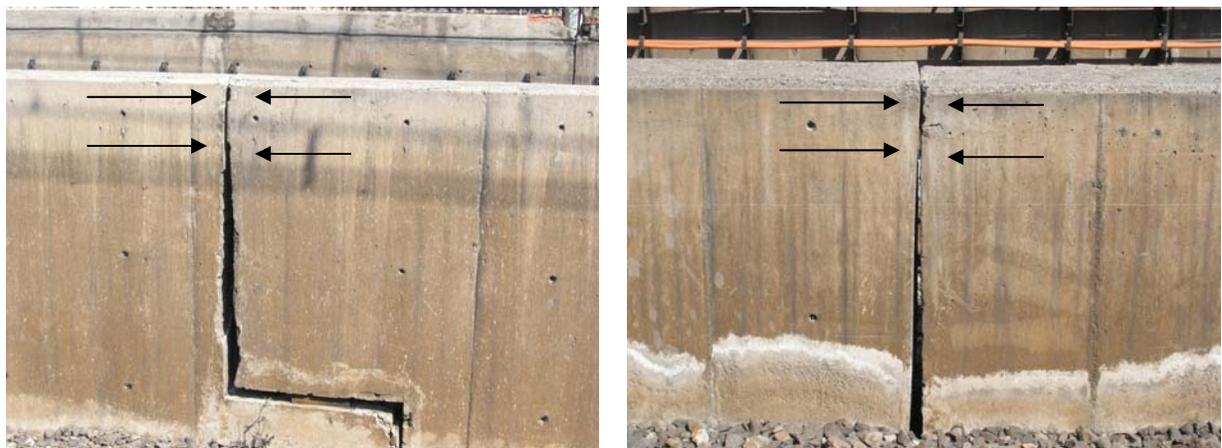
a).- Falla por compresión del patín superior: este tipo de falla se presenta cuando el hundimiento regional del suelo genera desplazamiento relativo entre las secciones adyacentes, induce una rotación de la junta, la parte superior de los muros se unen cerrando la abertura, posteriormente genera un choque de los muros en su parte superior, esto provoca despostillamiento de la zona en contacto, la figura 3.8 muestra este tipo de falla.

**Figura 3.8** Falla por compresión del patín superior, junta expansiva (foto izquierda, cadenamiento 18+680) y de construcción (foto derecha, cadenamiento 19+035)

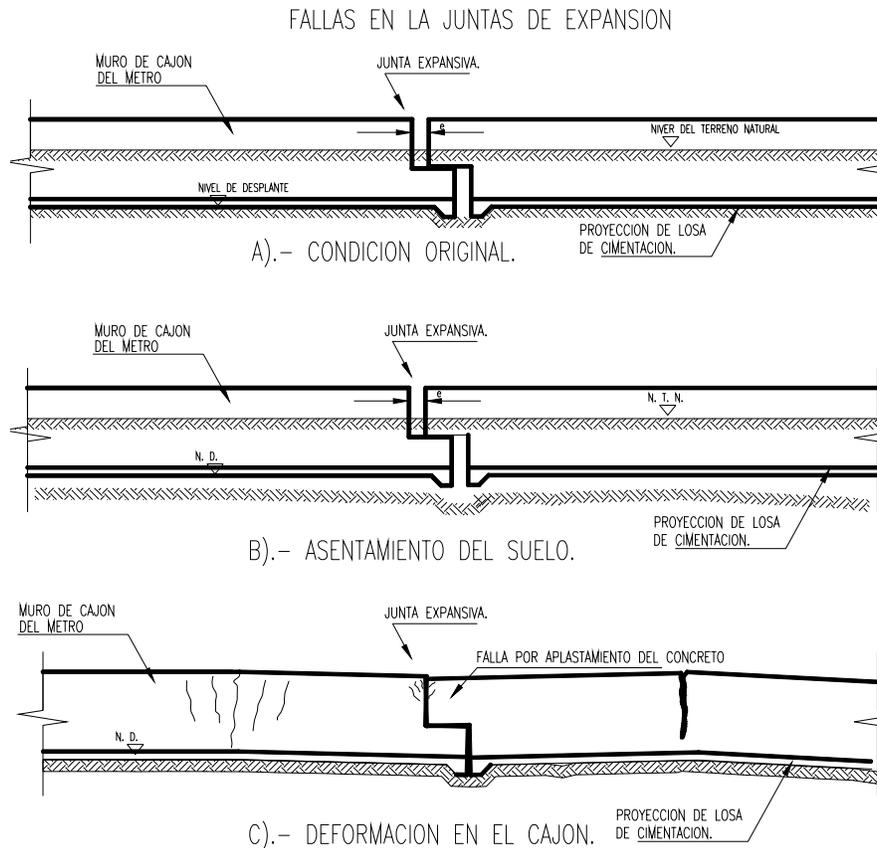
El mecanismo que genera este tipo de falla se muestra en la figura. 3.9, se observa la condición original de la junta, figura 3.9 (a), con el paso del tiempo se presenta el asentamiento del suelo, figura 3.9 (b), el peso que soporta la estructura genera que el cajón del Metro, se deforme tomando la configuración del suelo, figura 3.9 (c)

**Figura 3.9 Mecanismo de formación de la falla por compresión del patín superior.**

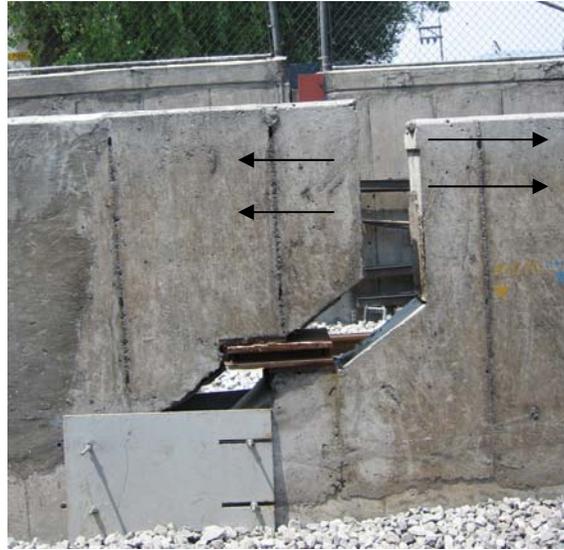
b).- Falla por separación del patín superior: esta falla se presenta cuando el asentamiento regional del suelo forma desplazamientos relativos entre las secciones, generando una rotación de la junta, las partes superiores de los muros se separan como se observa en la figura 3.10.

**Figura 3.10** Falla por separación del patín superior, junta expansiva (cadenamiento 22+250)

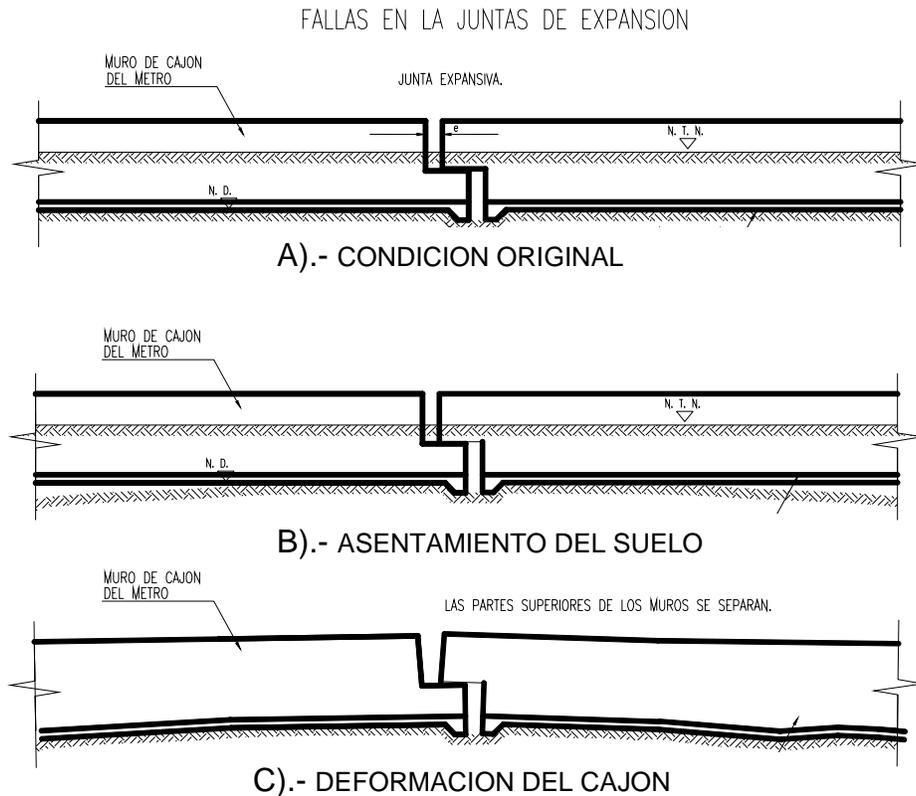
El mecanismo que genera esta falla se muestra en la figura. 3.11, se observa la condición original de la junta, figura 3.11 (a), con el paso del tiempo se presenta el asentamiento del suelo, figura 3.11 (b), el peso que soporta la estructura genera que el cajón del Metro, se deforme tomando la configuración del suelo, figura 3.11 (c).

**Figura 3.11** Mecanismo de formación de las fallas por separación del patín superior

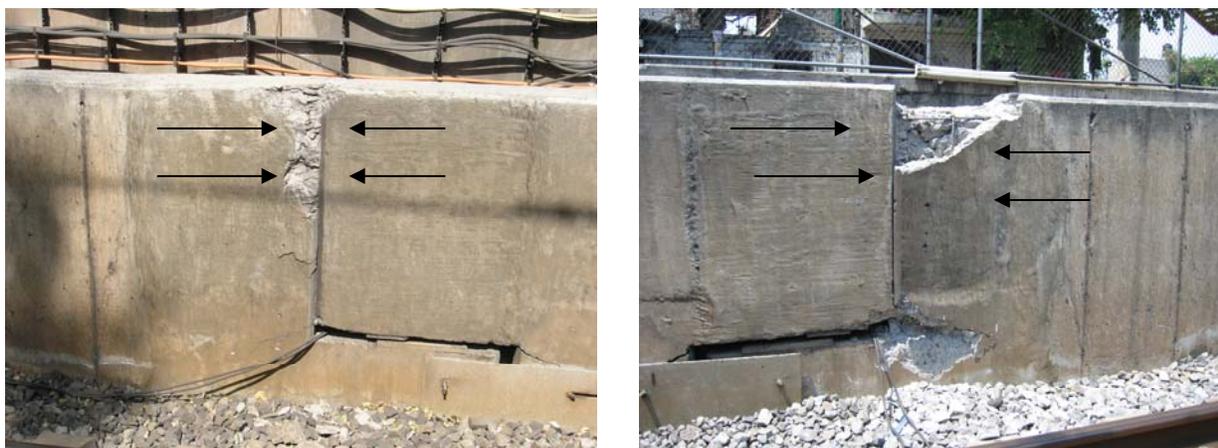
c).- Falla a compresión por desplazamiento horizontal: se presenta por hundimiento en longitudes importantes del suelo, los desplazamientos horizontales tienden a cerrar la abertura de las juntas en forma constante. En el caso mostrado en la figura 3.12, la losa de rasante falla por aplastamiento.

**Figura 3.12 Falla a compresión por desplazamientos horizontales ( cadenamiento 22+450)**

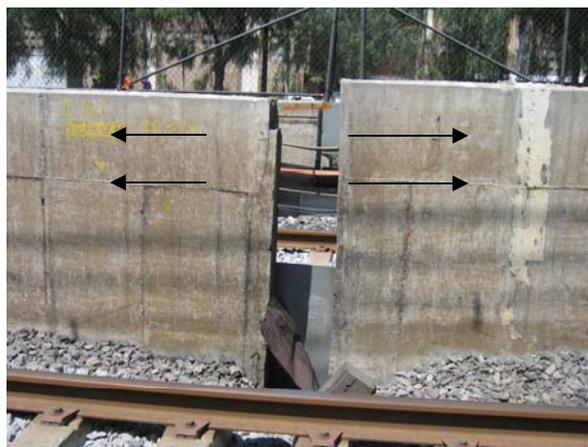
d).- Falla a tensión de la losa de rasante: la deformación del cajón incrementa su longitud, lo que genera esfuerzos de tensión en algunas zonas de la estructura, la losa de la rasante falla por la ruptura del acero y los muros tienden a separarse. Se observa en la figura 3.13 (cadenamiento 17+495).

**Figura 3.13 Falla a tensión de la losa (cadenamiento 17+495)**

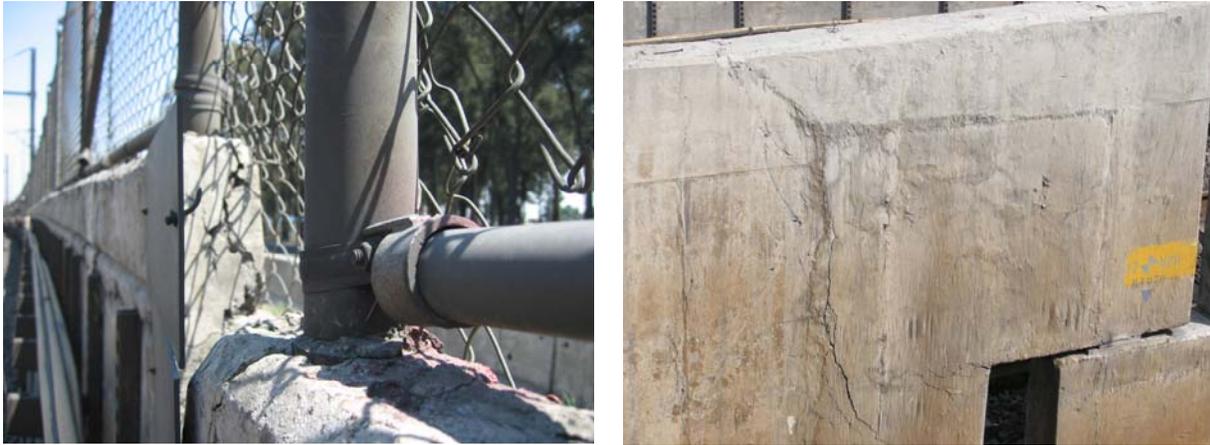
e).- Falla por desplazamiento vertical: en las juntas de construcción se presenta asociada a movimientos verticales relativos, esta deformación induce la falla de la losa de rasante, figura 3.14 (foto de la izquierda).

En la junta de expansión, el movimiento vertical, obliga a funcionar al diente como una ménsula, este trabajo del diente provoca agrietamiento, fisuras y la falla. Este tipo de falla se observa en la figura 3.14.

**Figura 3.14** Falla por desplazamientos verticales

La foto de la izquierda (cadenamiento 17+495) muestra una junta de construcción, la losa del cajón falló por corte, en la foto de la derecha (cadenamiento 17+020), junta expansiva, la falla es por cortante.

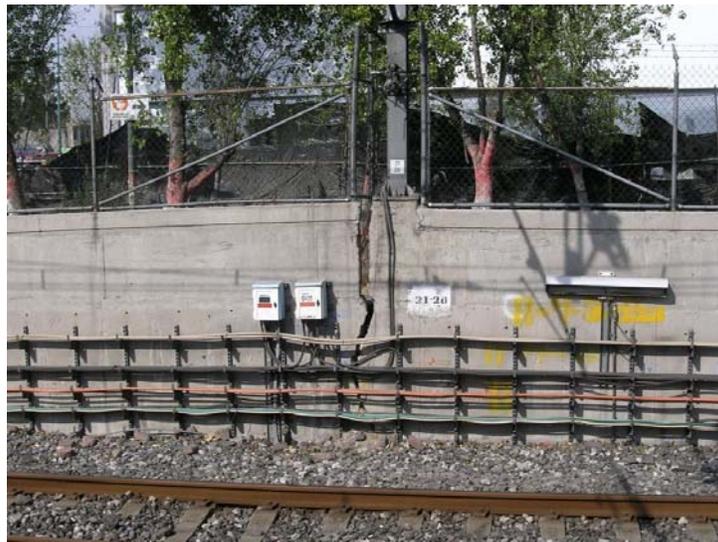
a)- Falla por momento negativo: esta falla es originada por flexión, el acero de la parte superior de los muros falla por tensión, el concreto de la losa, para lograr el equilibrio, trabaja a compresión. Esta falla tipo se observa en la figura 3.15

**Figura 3.15** Falla por tensión momento negativo (cadenamiento 21+355), la fuerza que puede desarrollar el área de acero es pequeña comparada con la que puede generar la losa de cimentación, el acero fluirá y llegará a su ruptura antes que el concreto se aplaste

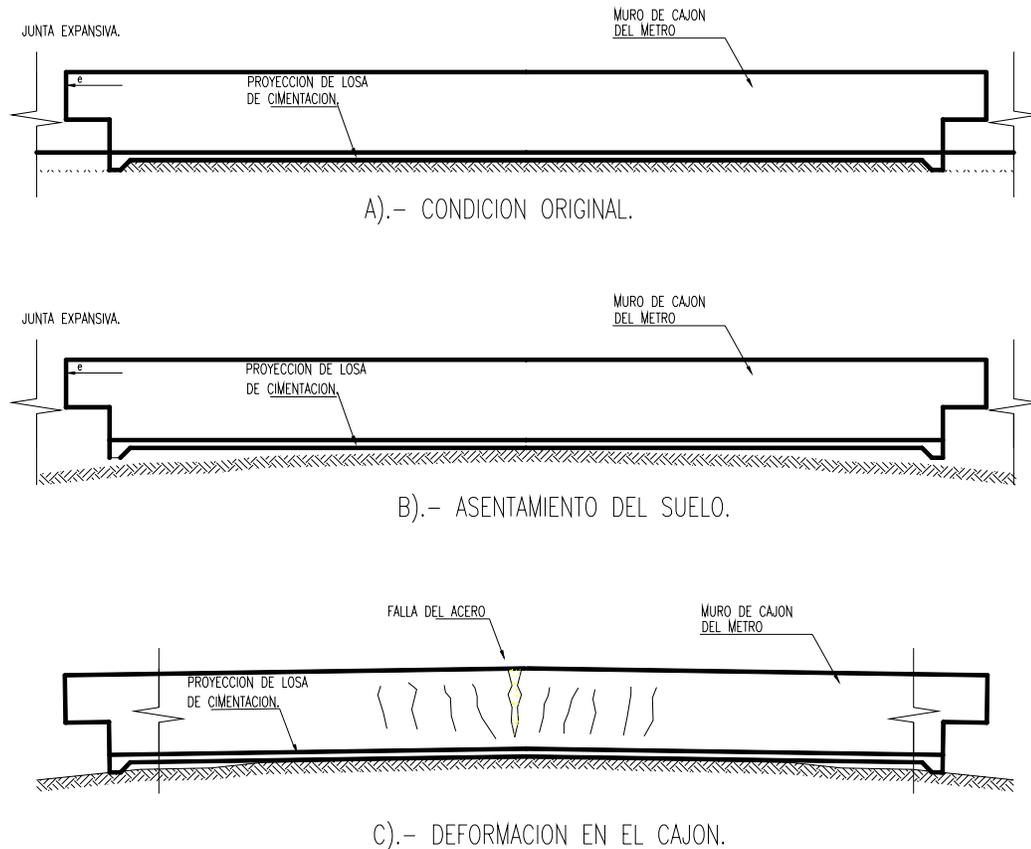
El mecanismo que explica la falla en los muros por tensión se muestra en la figura 3.16, se observa la condición original de la junta, figura 3.16 (a), con el paso del tiempo se presenta el asentamiento del suelo, figura 3.16 (b), el peso que soporta la estructura genera que el cajón del Metro, se deforme tomando la configuración del suelo, figura 3.16 (c)

**Figura 3.16 Mecanismo que ilustra la falla por momento negativo, en la parte superior del muro el acero fluye y llega a la ruptura**

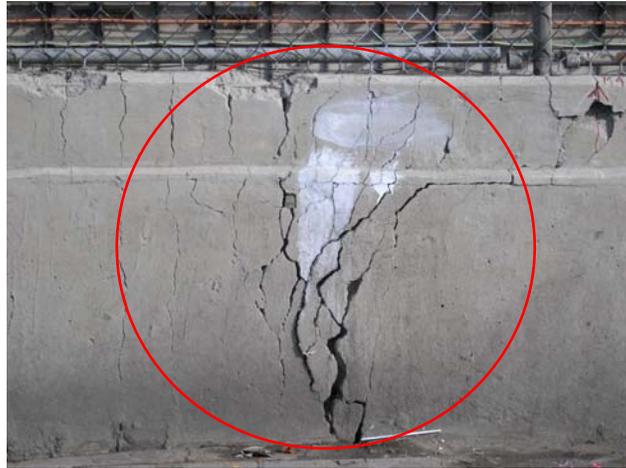
Caso I. la falla de los muros a compresión es generada por flexión, la losa de cimentación trabaja a tensión y la parte superior de los muros a compresión. En la losa existe una cuantía de acero que genera fuerzas a tensión superiores a las fuerzas de compresión en los muros, la falla se presenta por aplastamiento del concreto y deformaciones fuera del plano, esta falla se observa claramente en las figura 3.17

**Figura 3.17 Falla por momento positivo, compresión en los muros (cadenamiento 21+280)**

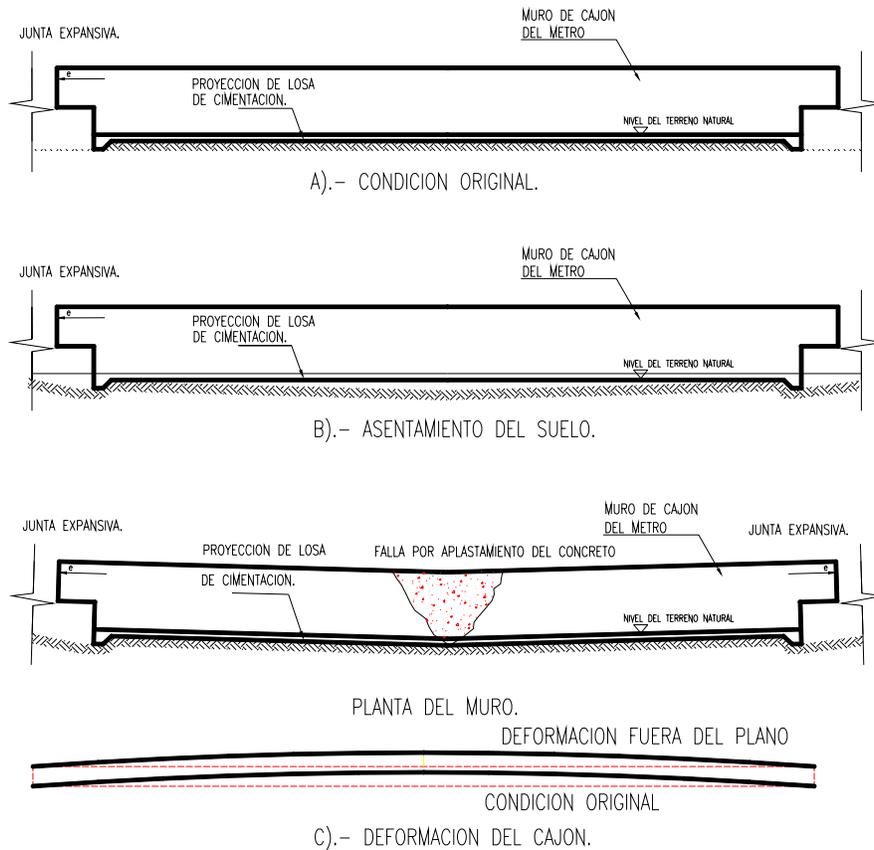
El mecanismo que explica este tipo de falla en los muros por compresión, se muestra en la figura 3.18, se observa la condición original de la junta, figura 3.18 (a), con el paso del tiempo se presenta el asentamiento del suelo, figura 3.18 (b), el peso que soporta la estructura genera que el cajón del Metro se deforme, tomando la configuración del suelo, figura 3.16 (c)

**Figura 3.18 Mecanismo que ilustra la falla por momento positivo, los muros sufren aplastamiento y deformaciones fuera del plano**

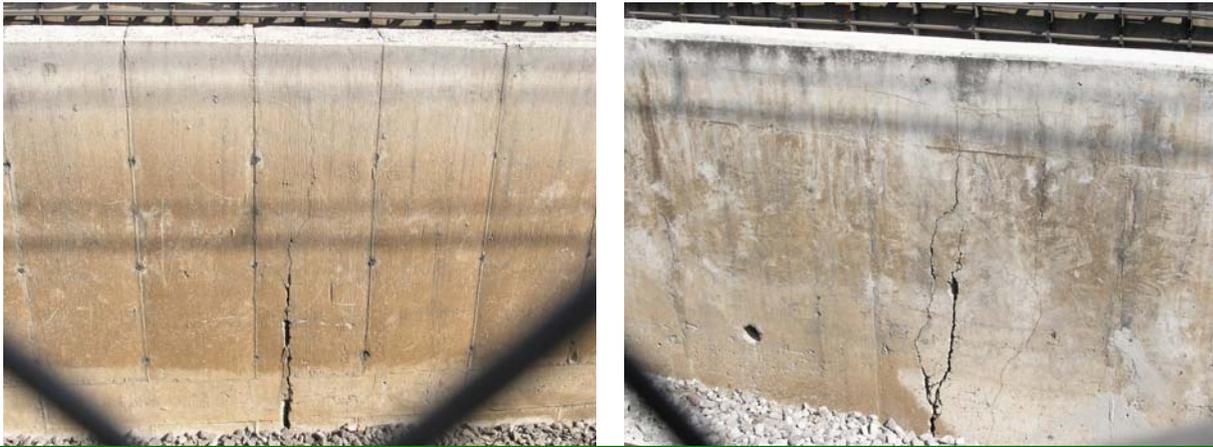
Caso II:- la flexión provoca que la losa de cimentación trabaje a tensión y la parte superior de los muros a compresión, la falla se presenta en la losa y crea una grieta ascendente, como se observa en las figura 3.19.

**Figura 3.19** Falla por compresión en los muros del cajón del metro, (cadenamiento 17+143)

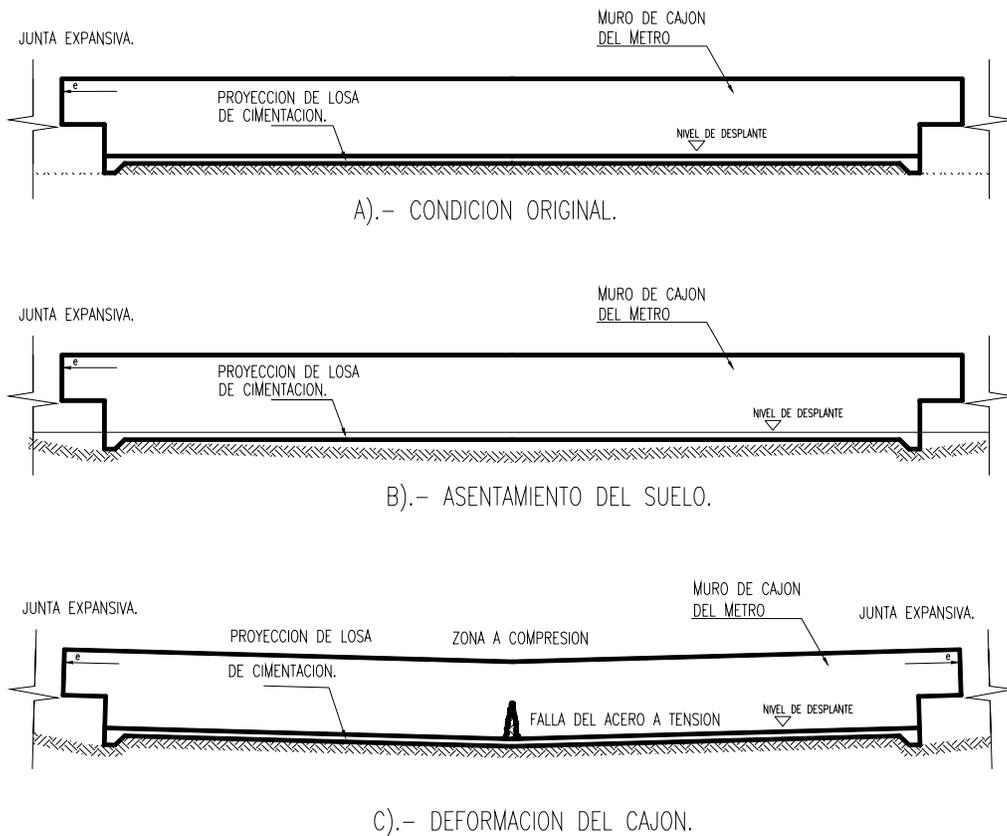
El mecanismo que explica este tipo de falla se muestra en la figura 3.20, se observa la condición original de la junta, figura 3.20 (a), con el paso del tiempo se presenta el asentamiento del suelo, figura 3.20 (b), el peso que soporta la estructura genera que el cajón del Metro, se deforme tomando la configuración del suelo, figura 3.20 (c).

**Figura 3.20** Mecanismo que ilustra la falla por momento positivo, la losa falla por tensión

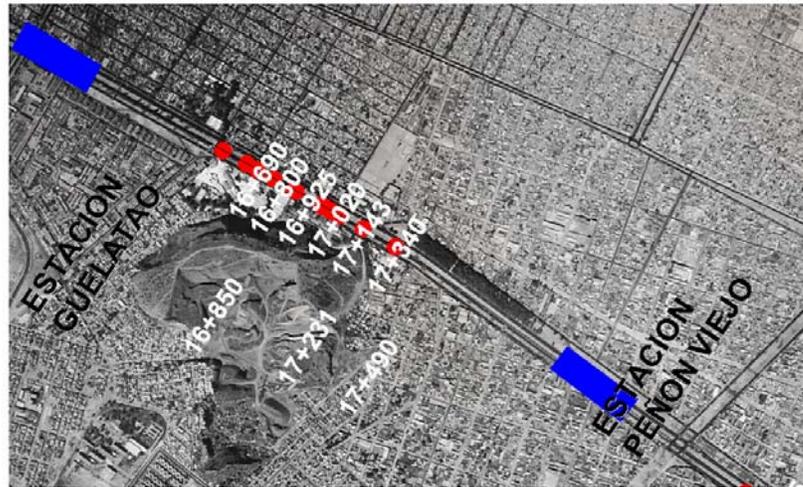
En la figura. 3.21 se observan las fallas detectadas en los recorridos de campo, para el tramo caso "A", la ubicación y tipo de falla se puede consultar en la tabla 3.2.

**Figura 3.21 planta del tramo caso "A"**

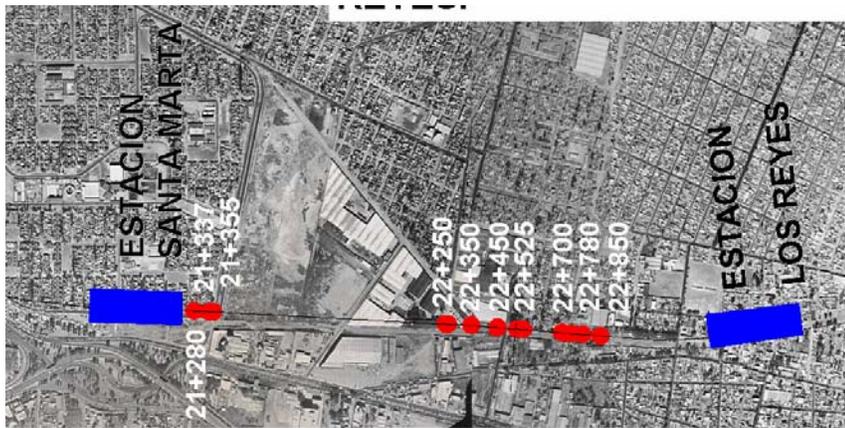
En la figura 3.22 se observan las fallas detectadas del tramo caso "B", en la tabla 3.2 se encuentran los cadenamieto y su clasificación.

**Figura 3.22 planta del tramo caso "B"**

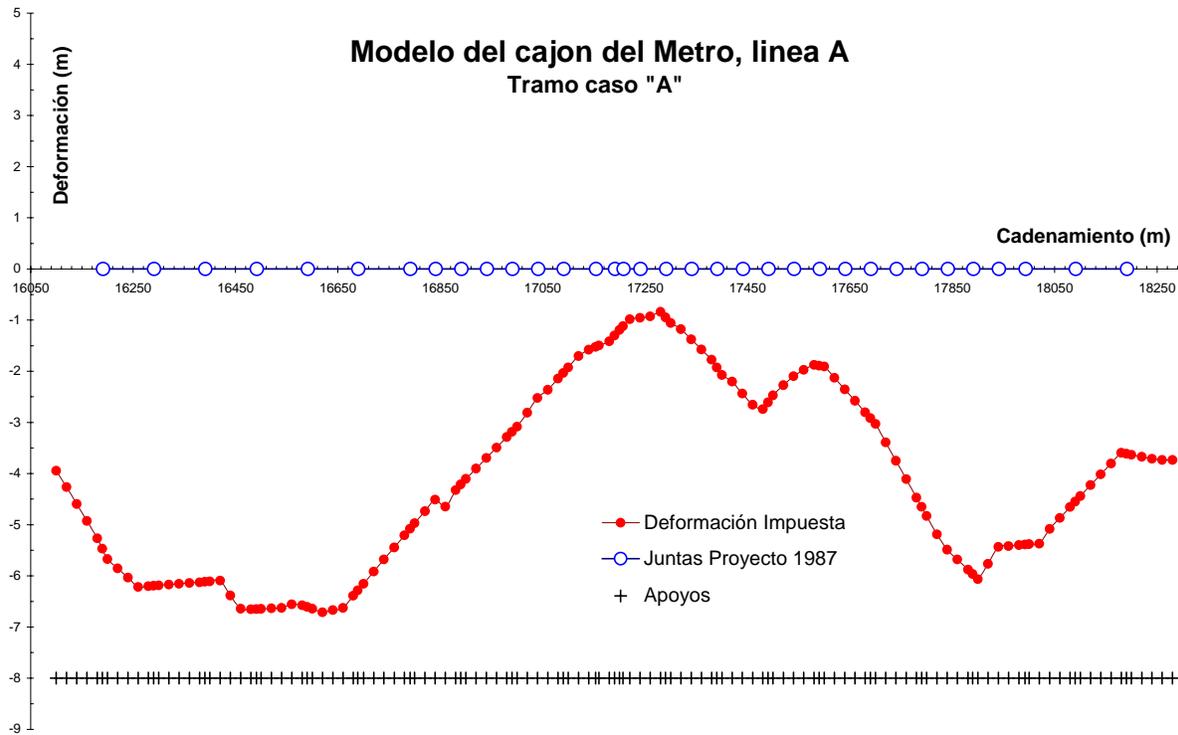
El modelo mostrado en la figura 4.16, representa el tramo caso “A”, se indica la posición de las juntas, el perfil de la deformación impuesta y la ubicación de las condiciones de apoyo (apoyos simples).

**Figura 4.16 Estructura del cajón del Metro, del cad 16+100 al 18+280, tramo caso "A"**

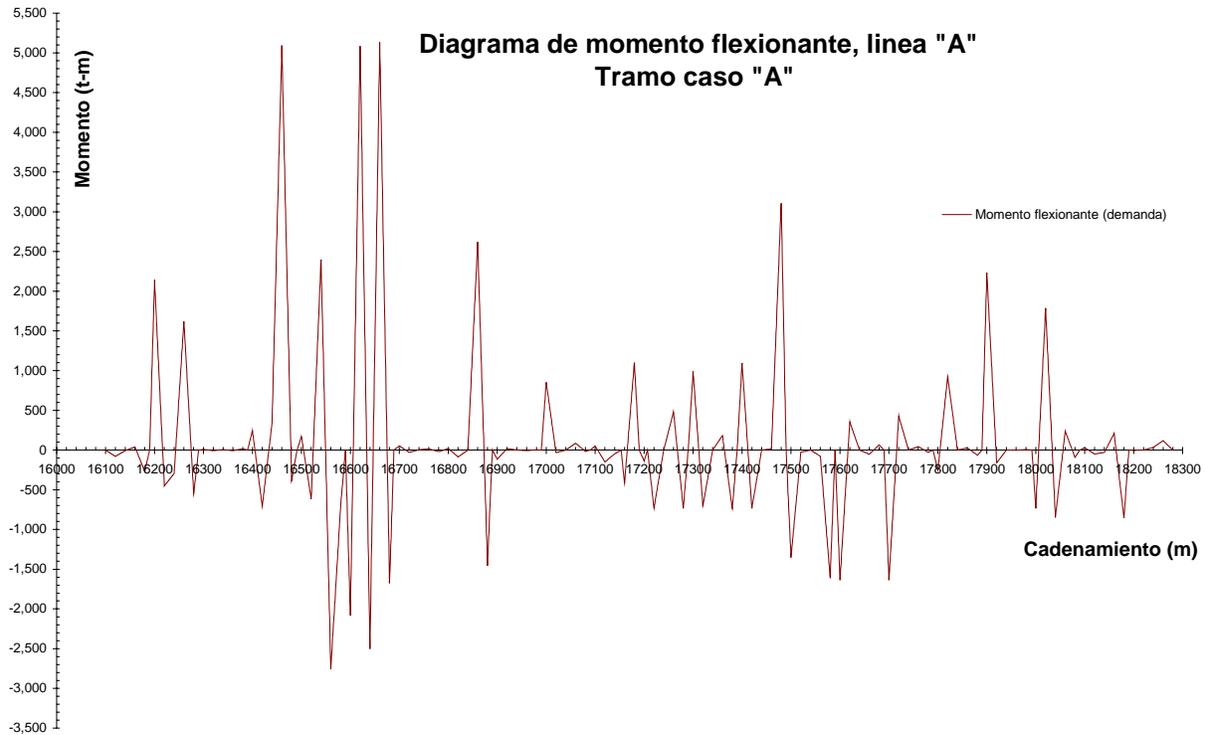
Se realizó el análisis no lineal con las características mencionadas, en el programa Sap 2000, como resultado se obtuvo el diagrama de momento flexionante a lo largo del tramo caso "A", que se muestra en la figura 4.17.

Figura 4.17 Diagrama momento flexionante, tramo caso "A"

En el diagrama de momento se observan puntos a lo largo de la estructura donde los momentos calculados sobre salen, estos puntos se asociaron a las fallas observadas en el campo, (capítulo 5).

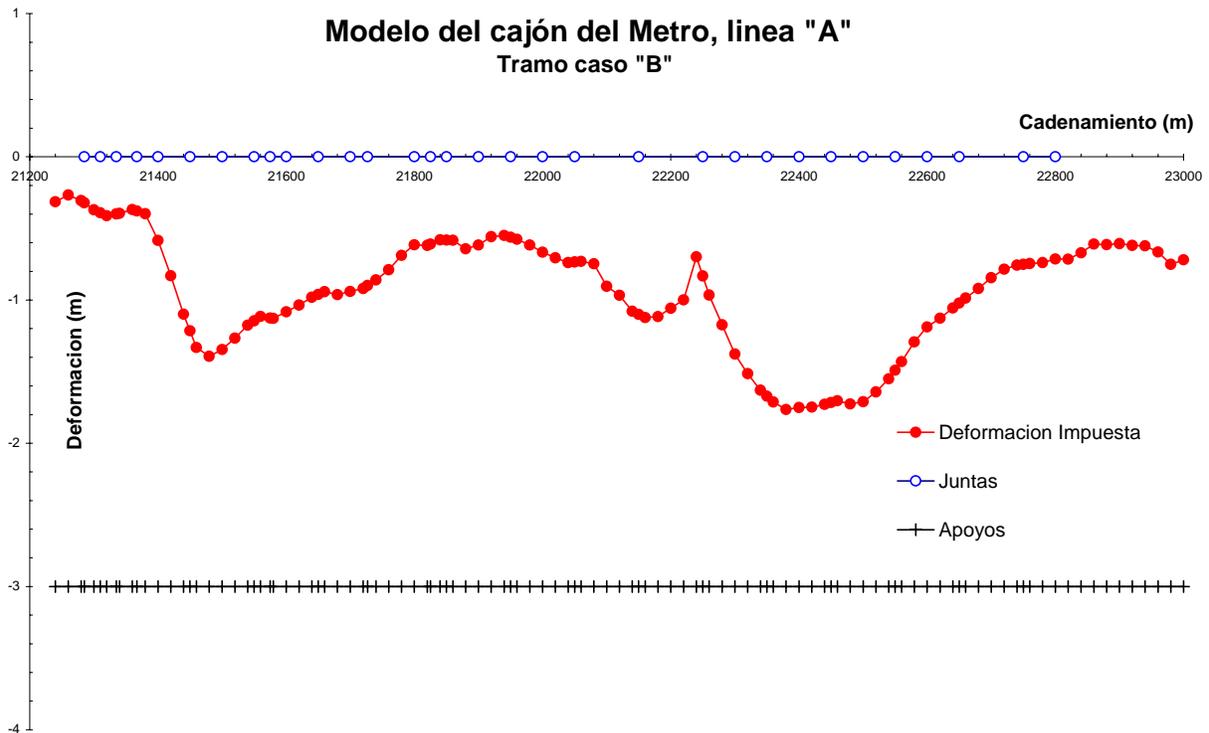
El modelo mostrado en la figura 4.18, representa el caso "B", se indica la posición de las juntas, el perfil de la deformación impuesta y la ubicación de las condiciones de apoyo (apoyos simples).

Figura 4.18 Estructura del cajón del Metro, del cad 21+200 al 23+000, tramo caso "B"

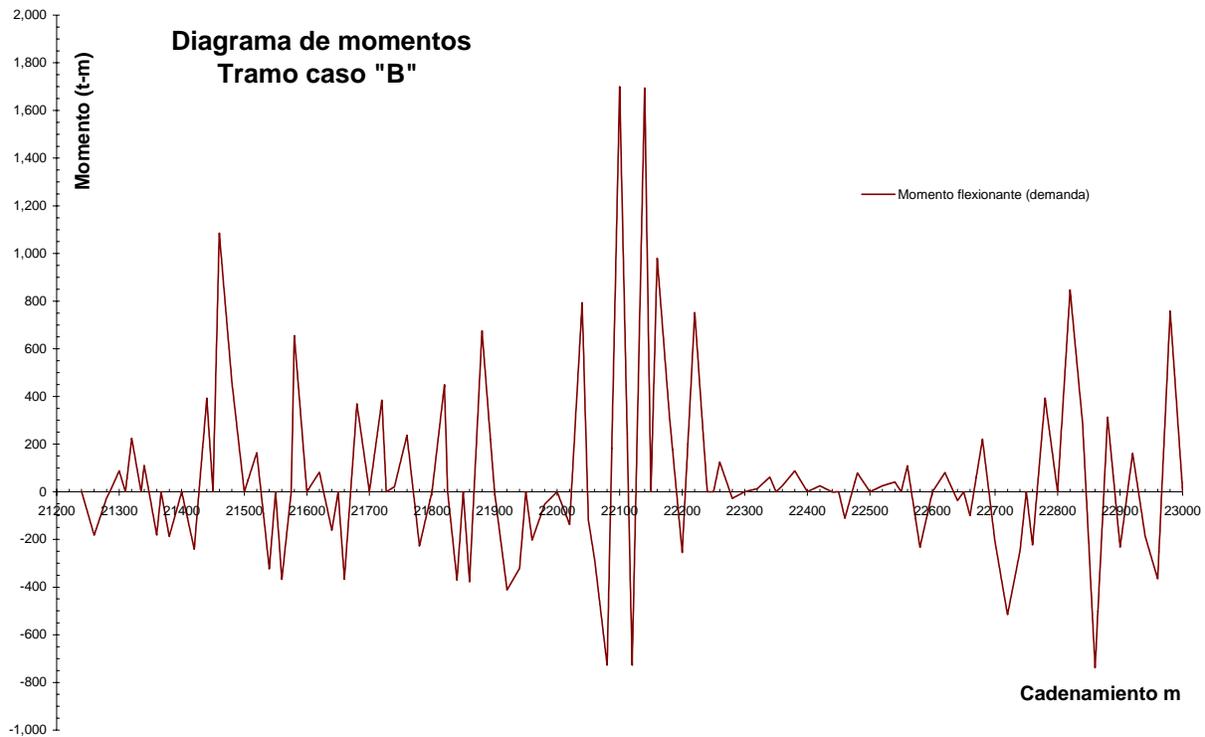
Se realizó el análisis no lineal con las características mencionadas, en el programa Sap 2000, como resultado se obtuvo el diagrama de momento flexionante a lo largo del tramo caso "B", se muestra en la figura 4.19

Figura 4.19 Diagrama momento flexionante, tramo caso "B"

En el diagrama de momento se observan puntos a lo largo de la estructura donde los momentos calculados sobre salen, esos puntos se asociaron a las fallas observadas en el campo, (capítulo 5).
