**EVALUACIÓN DEL COMPORTAMIENTO ESTRUCTURAL DE UNA  
ESTRUCTURA CONTINUA TIPO CAJON DE CONCRETO  
REFORZADO EN SUELO COMPRESIBLE**

**T E S I S**

**MAESTRO EN INGENIERIA  
INGENIERIA CIVIL - ESTRUCTURAS**

**JULIO CESAR OSORIO SANTIAGO**

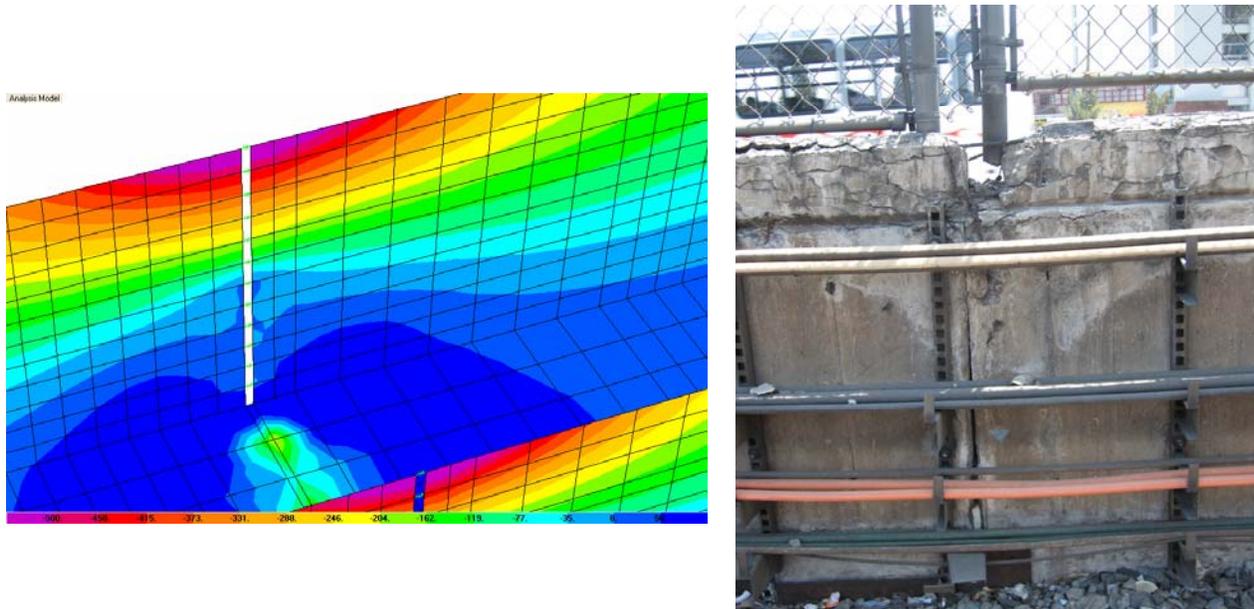
modelo, como son esfuerzos normales  $S_{11}$  y  $S_{22}$  paralelos a los ejes globales  $X$  y  $Z$  respectivamente y compararlos con el comportamiento observado en campo. Como se observa en la figura 4.26 (a) la concentración de esfuerzos es máxima en la parte superior de los muros, disminuye al acercarse uno a la losa de rasante, en la foto de la derecha, figura 4.26 (b), se muestra los daños ocasionados por esta rotación.

**Figura 4.26 (a) Distribución de esfuerzos junta constructiva tipo, (b) falla observada en las juntas de construcción.**

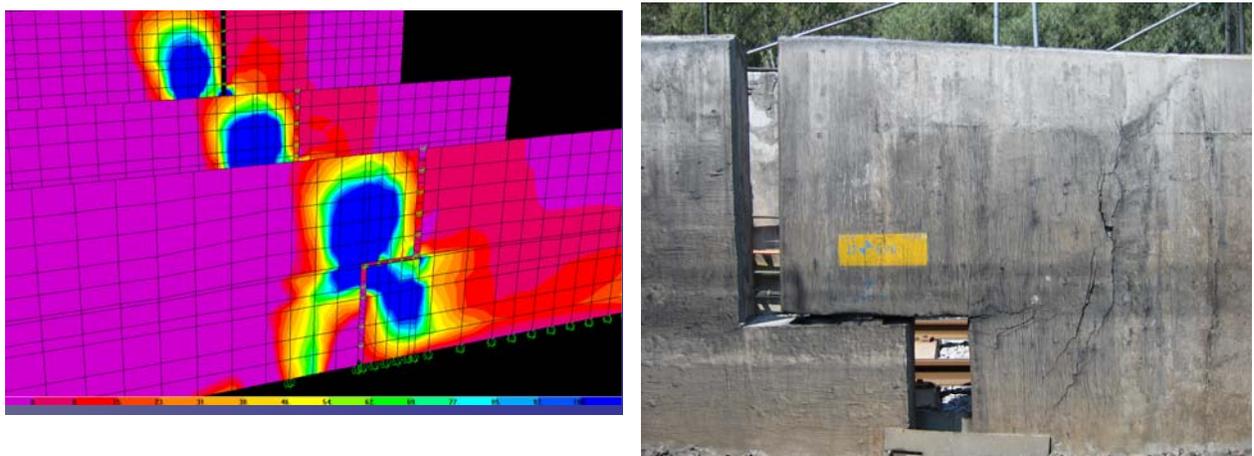
Los resultados obtenidos del análisis matemático, de la junta de expansión, ilustra la distribución de esfuerzos cortantes  $S_{12}$ , como se observa en la figura 4.27 (a), la concentración de esfuerzos es máxima en una franja diagonal, con un ángulo de inclinación de 45 grados aproximadamente, en la foto de la derecha, figura 4.27 (b), se muestra los daños ocasionados por esta rotación.

**Figura 4.27 (a) Distribución de esfuerzos junta expansiva tipo, (b) falla observada en la junta expansiva**

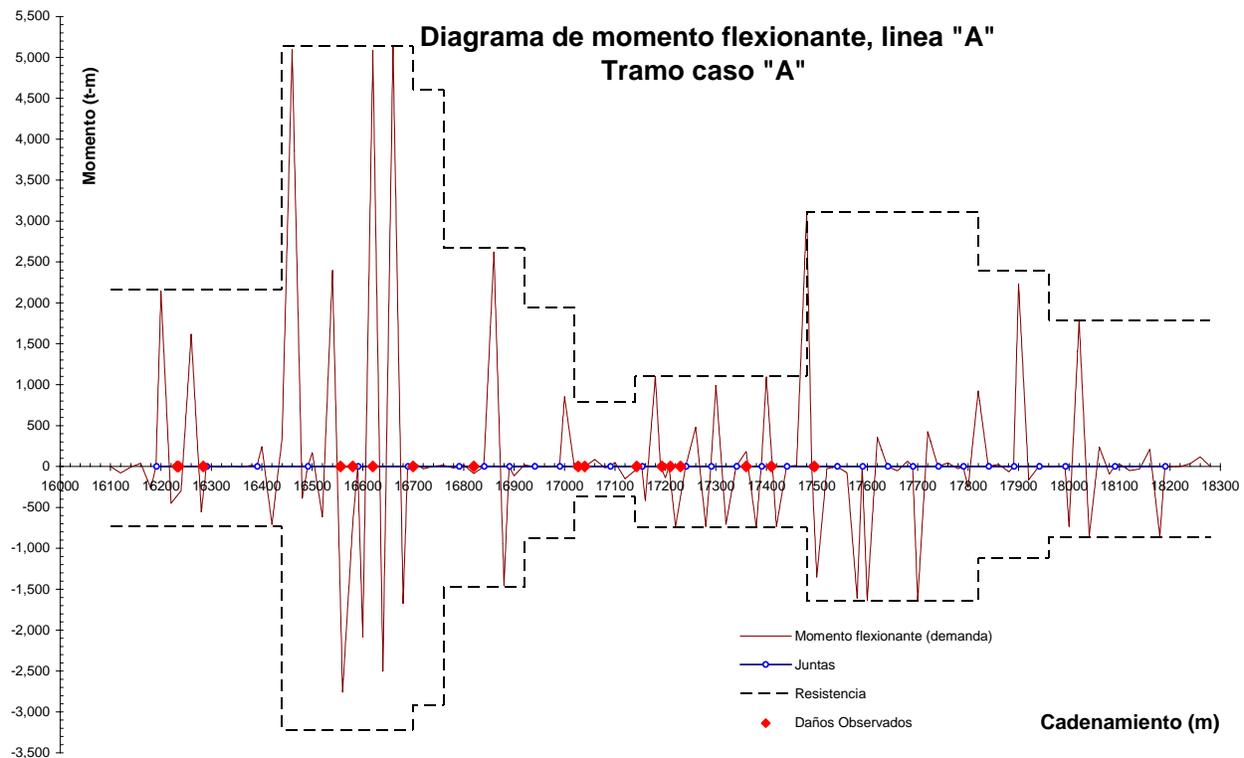
Con la información disponible daño observado, resistencias calculadas, y demanda de momento flexionante, se construye la figura 5.1, adicional a esta información se incluyeron las fallas observadas (círculos llenos).

**Figura 5.1 Validación del modelo analítico con los daños observados, tramo caso "A"**

En la figura anterior se observan claramente, zonas donde el momento calculado es cercano al momento resistente, estas zonas se seleccionan y registran en la tabla 5.1, estos resultados se comparan con los daños observados.

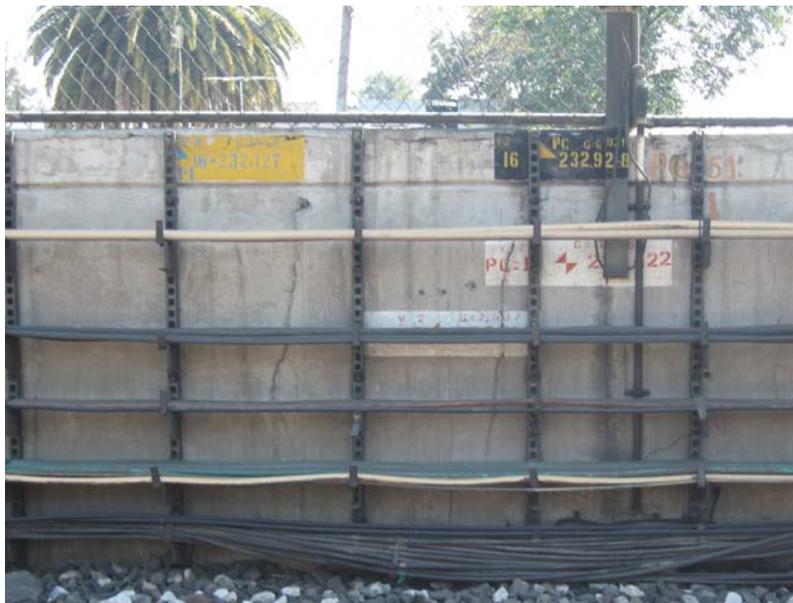
Se muestran, ejemplos de esta relación daño observado y el analítico. El cadenamiento 16+232, tiene grietas producto de la flexión, se observa en la figura 5.2, la articulación analítica obtenida de la figura 5.1, tabla 5.1, explica que en esa zona el momento calculado generó una articulación plástica, lo que explicaría, el agrietamiento observado.

Figura 5.2 se muestra el agrietamiento, generado por la flexión, que presenta los muros laterales cadenamiento 16+232

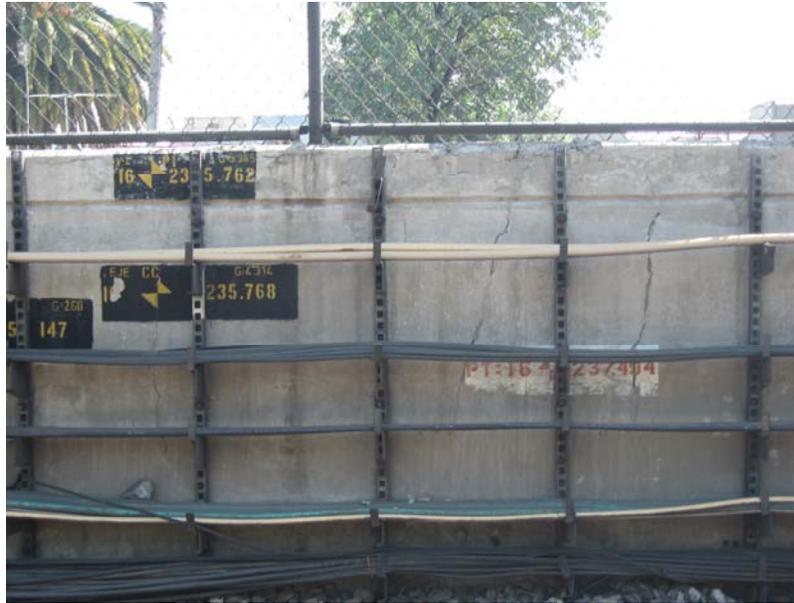
En los cadenamiento 16+235 (figura 5.3) y 16+284 (figura 5.4), se observa un grupo de grietas, se asociaron a la zona indicada en la tabla 5.1 entre los cadenamientos 16+200 y 16+300 donde se deben presentar articulaciones plásticas analíticas.

**Figura 5.3** se muestra el agrietamiento, generado por la flexión, que presenta los muros laterales cadenamiento 16+235

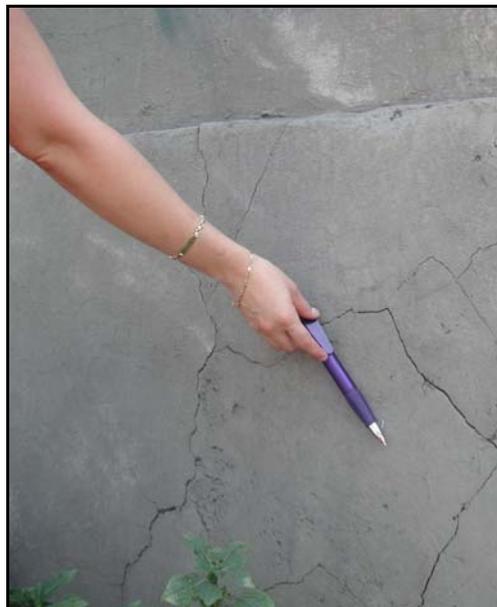
**Figura 5.4** se muestra el agrietamiento, generado por la flexión, que presenta los muros laterales cadenamiento 16+284

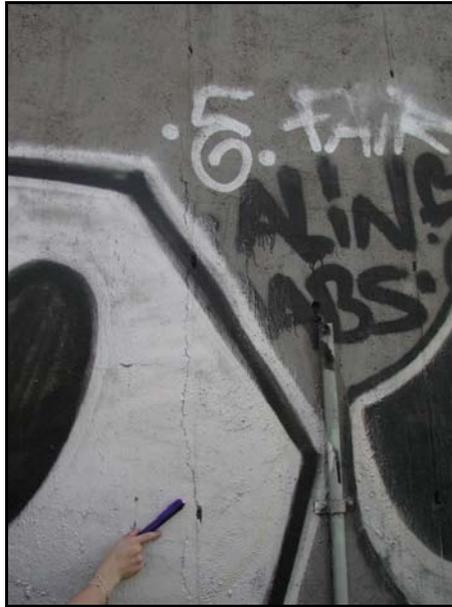
La demanda calculada (figura 5.1) indica que entre los cadenamiento 16+520 al 16+700, se crearon articulaciones plásticas analíticas, en los recorridos de campo el cadenamiento 16+556 (figura 5.5), 16+580 (figura 5.6), y 16+620 (figura 5.7), se observaron grietas en los muros laterales del cajón provocadas por flexión. Se concluyó que en esta zona se alcanzó el momento de fluencia, como lo previó el modelo analítico.

**Figura 5.5 se muestra el agrietamiento que presenta los muros laterales cadenamiento 16+556**

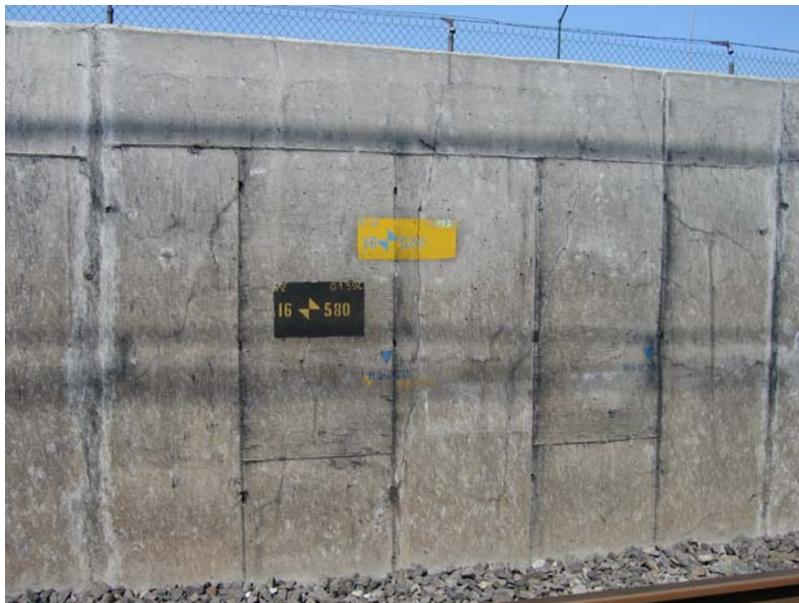
**Figura 5.6 se muestra el agrietamiento que presenta los muros laterales cadenamiento 16+580**

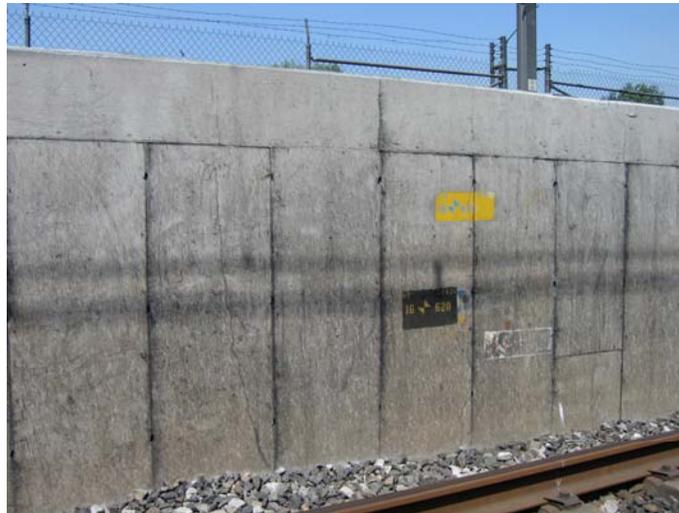
**Figura 5.7 se muestra el agrietamiento que presenta los muros laterales cadenamiento 16+620**

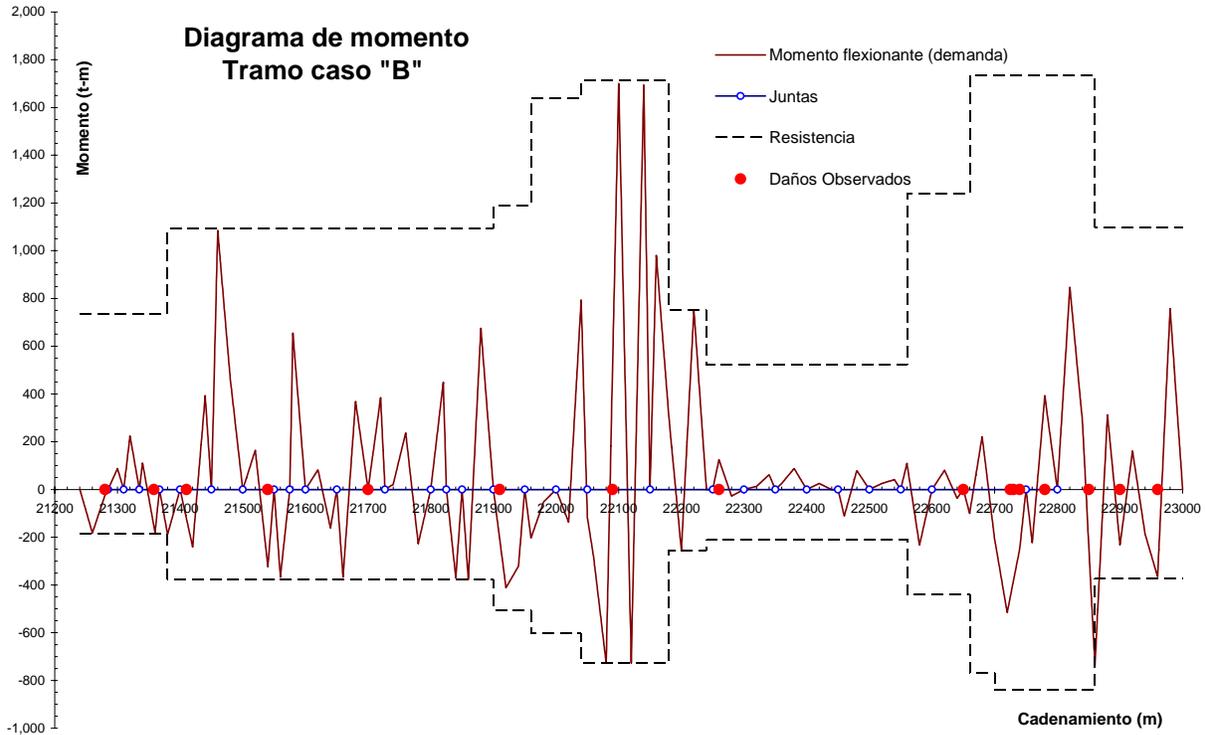
Figura 5.8 Validación del modelo analítico con los daños observados, tramo caso “B”

figura 5.8 y tabla 5.2 que en este cadenamiento la falla observada está modelada correctamente.

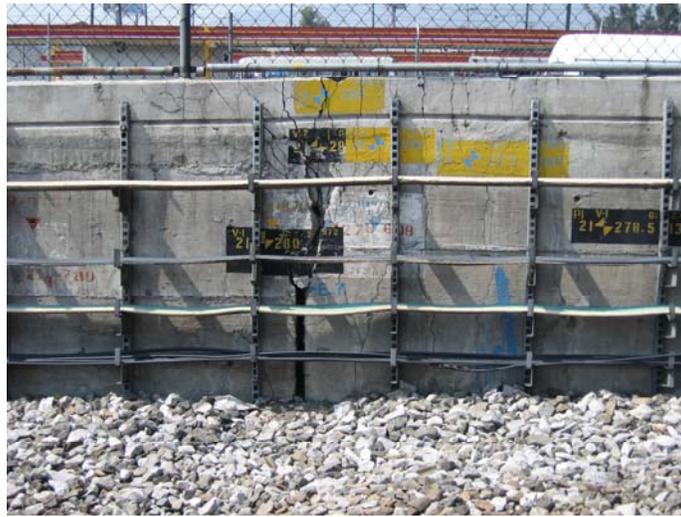
**Figura 5.9** Se muestra el aplastamiento del concreto, en los muros laterales, la grieta en la parte inferior evidencia la falla a tensión de la losa, cadenamiento 21+280

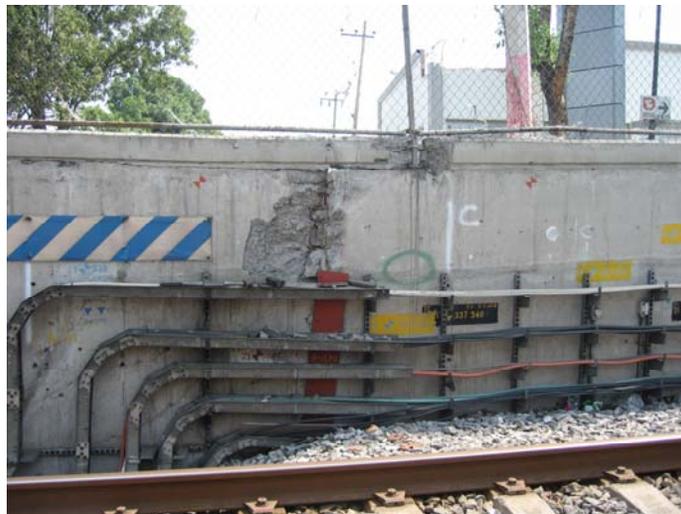
**Figura 5.10** Se muestra el agrietamiento que presenta los muros laterales cadenamiento 21+335

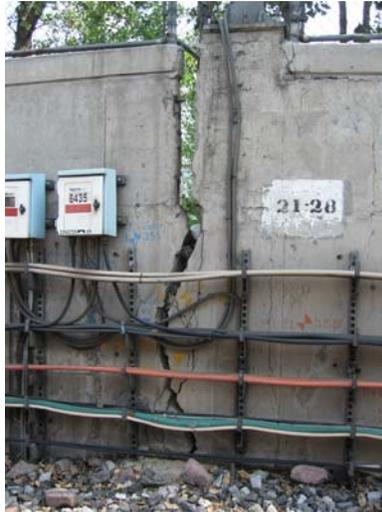
**Figura 5.11** Falla por ruptura del acero, momento negativo, cad 21+337

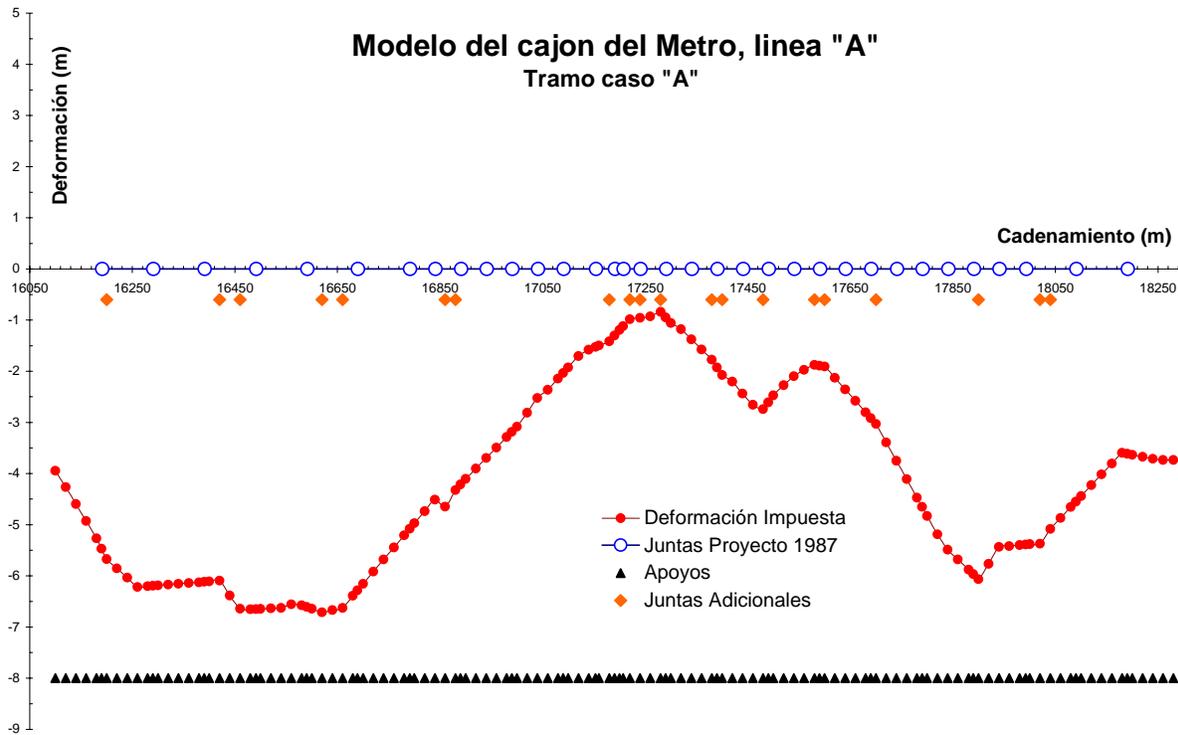
Figura 5.12 Estructura del cajón del Metro, del cad 16+100 al 18+280, tramo caso "A"

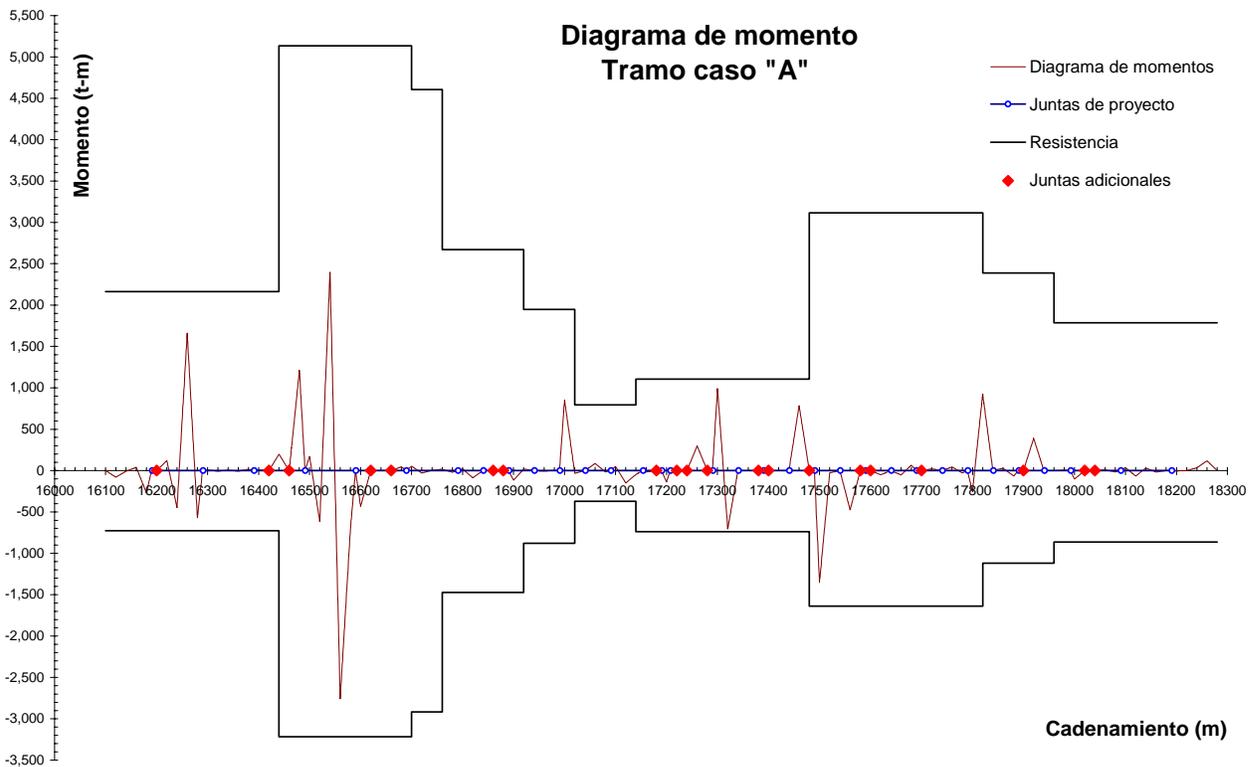
Figura 5.13 Diagrama de momento al incluir las articulaciones plásticas analíticas, obtenidas del modelo matemático para el tramo caso "A"

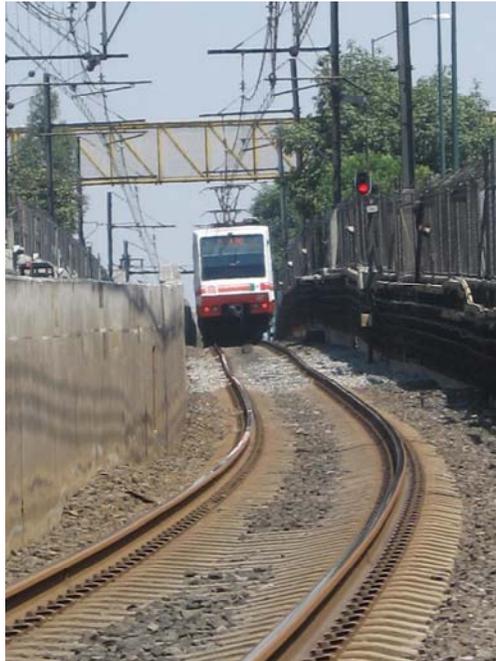
Sin embargo, se debe mencionar que esta solución tiene las siguientes desventajas, al permitir que la estructura se deforme con el suelo, genera que las vías también se deformen como se ilustra en la figura 5.14

**Figura 5.14** La deformación que el suelo le impone al cajón del metro, se refleja en el sistema de vías cad 17+500

Esa deformación de las vías afecta de manera relevante la operación de los trenes, generando que la línea tenga impuesta una disminución de la velocidad, también se presentan vibraciones y es posible que se llegue al descarrilamiento.

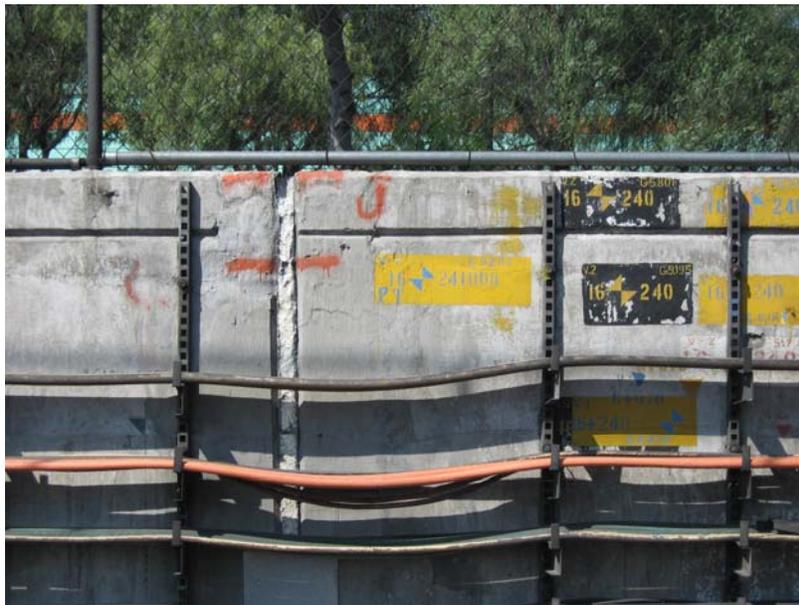
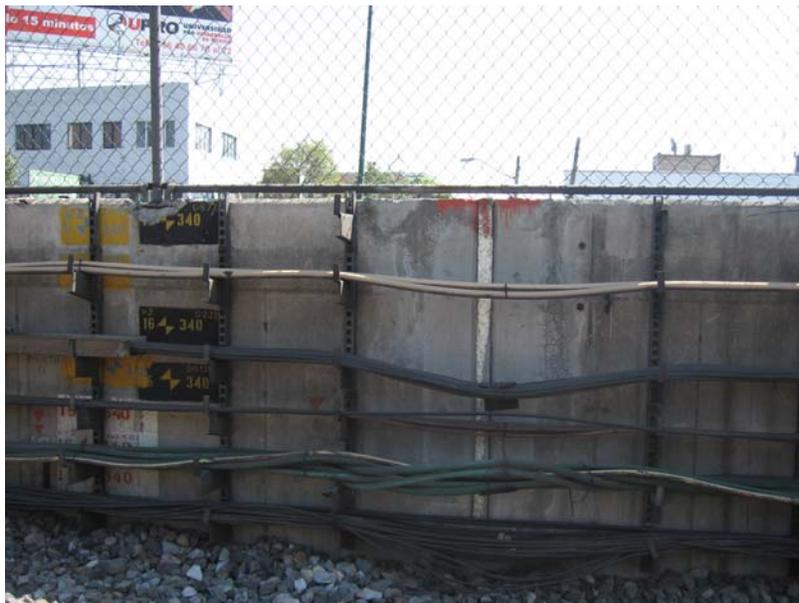
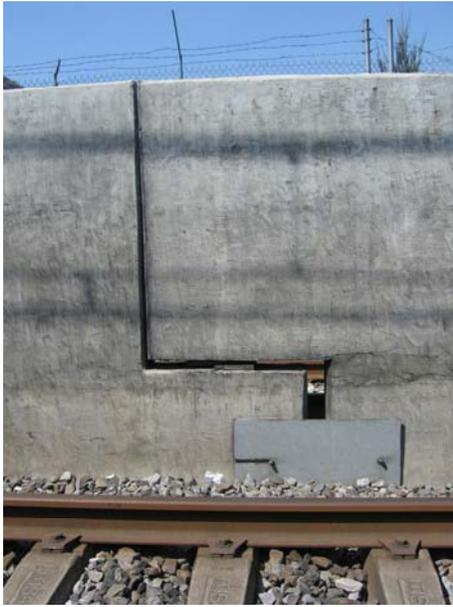
Este tipo de falla se presenta cuando el asentamiento regional del suelo genera desplazamiento relativo entre las secciones generando una rotación de la junta, la parte superior de los muros se unen cerrando la abertura de la junta y posteriormente hay un choque de los muros creando despostillamiento de la zona en contacto, esta falla se observa en los cadenamiento siguientes.

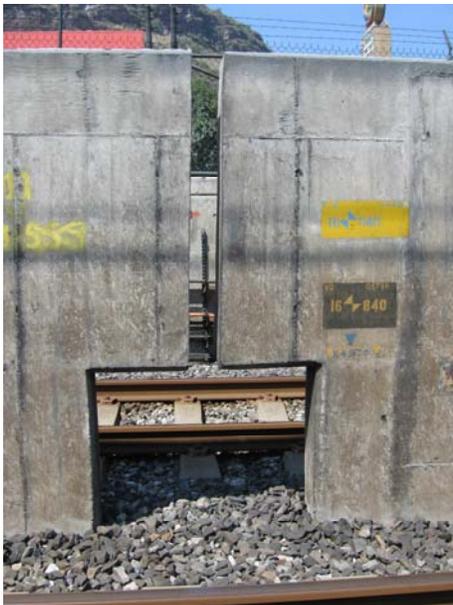
**cad 16+840**

1.2.- Falla por giro negativo: este tipo de falla se presenta cuando el asentamiento regional del suelo forma desplazamientos relativos entre las secciones, generando una rotación de la junta, las partes superiores de los muros se separan como esta falla se observe en los cadenamiento siguientes.

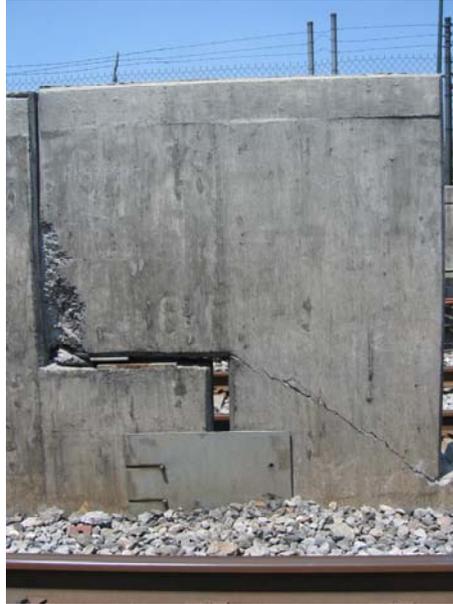
**cad 17+994**

1.3.- Falla a compresión por desplazamiento horizontal: este tipo de falla se presenta cuando el asentamiento diferencial del suelo genera desplazamientos horizontales, esto tiende a cerrar la abertura de las juntas. En este caso es muy probable que la losa de la subrasante falle por aplastamiento, como se observa en los puntos siguientes.

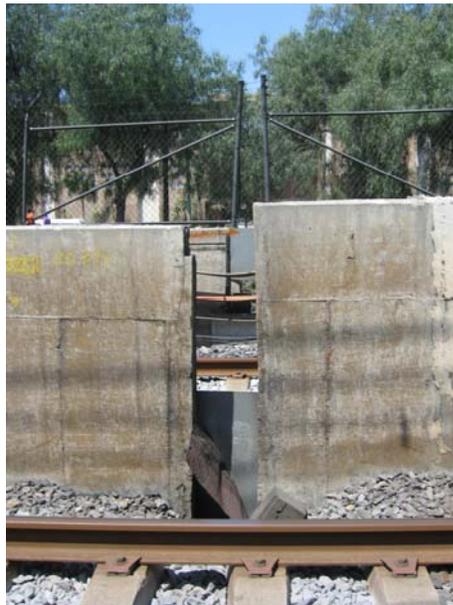
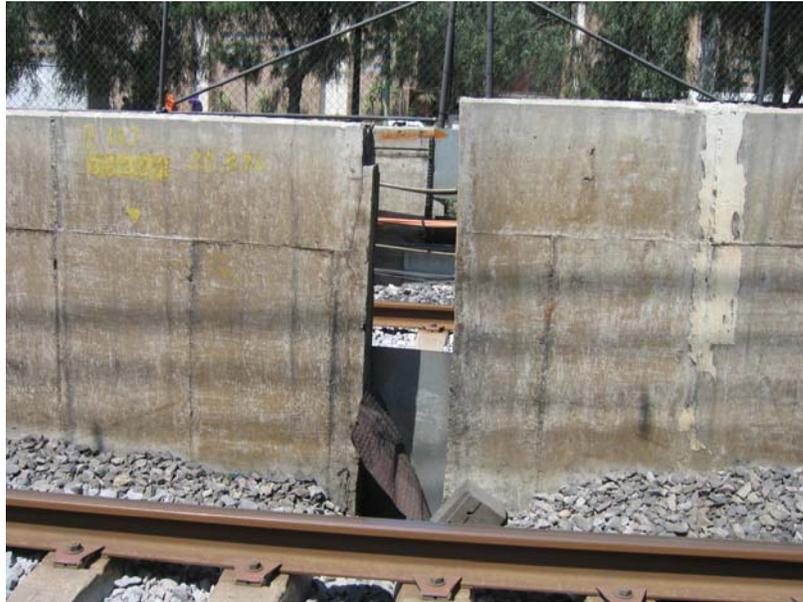
**cad 17+495**

1.4.- Falla a tensión de la losa de rasante: al deformarse el cajón, su longitud se incrementa, generando esfuerzos de tensión, estos tienden a separar las secciones de la junta, la losa de la rasante falla por la fluencia del acero y posteriormente la ruptura, se observa en las fotografías mostradas.

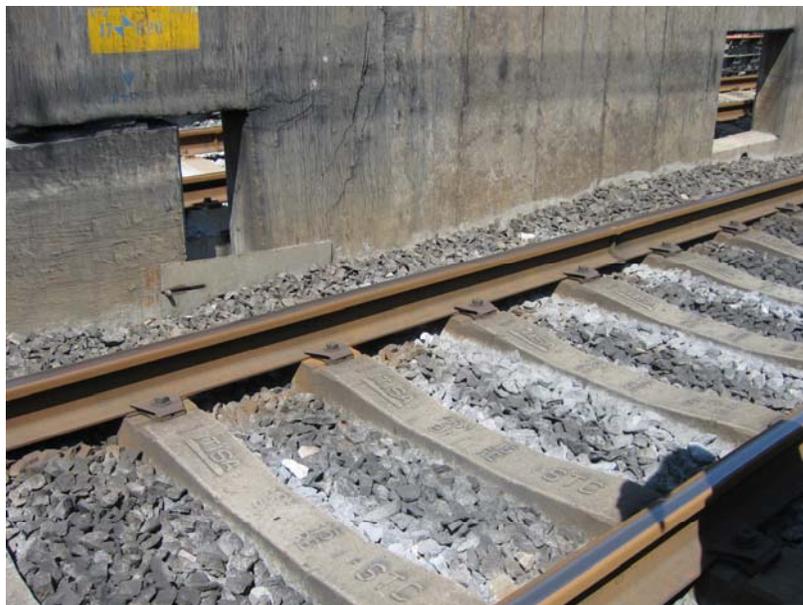
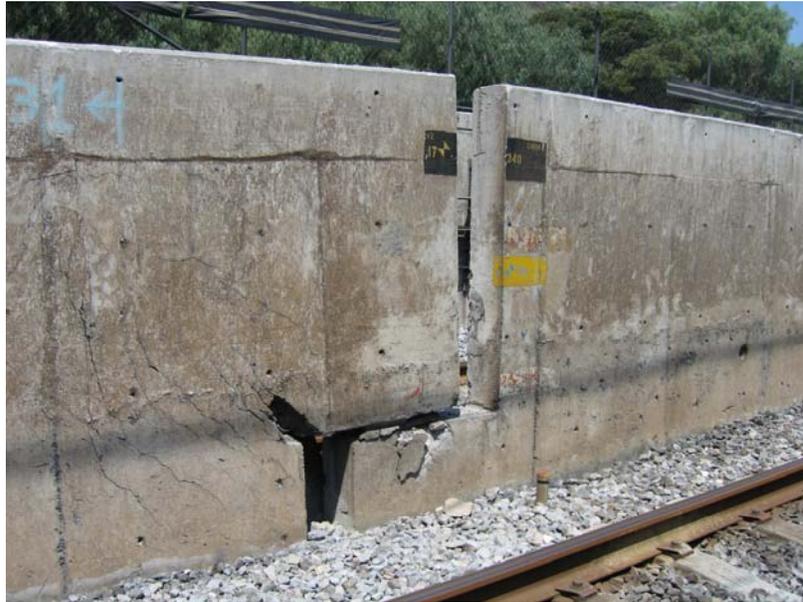
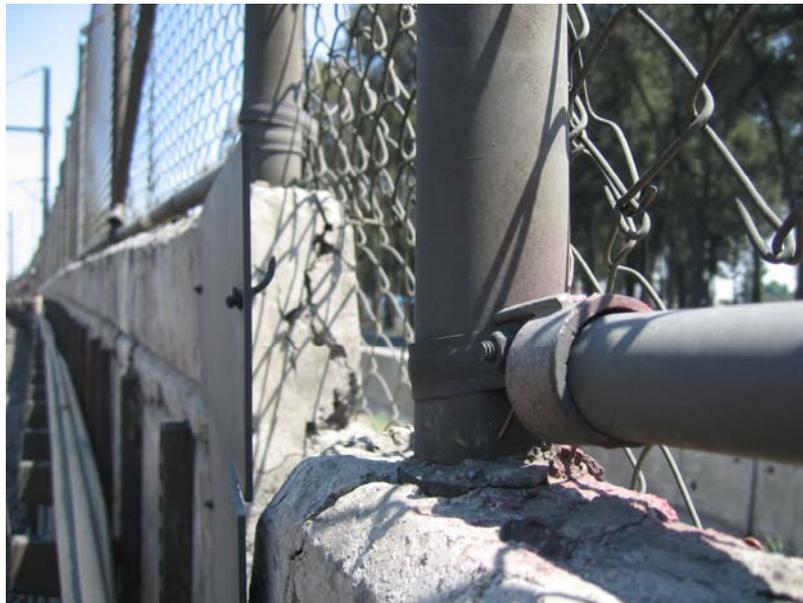
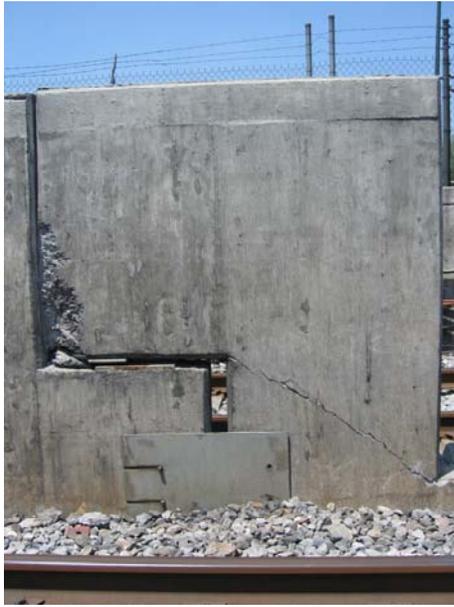
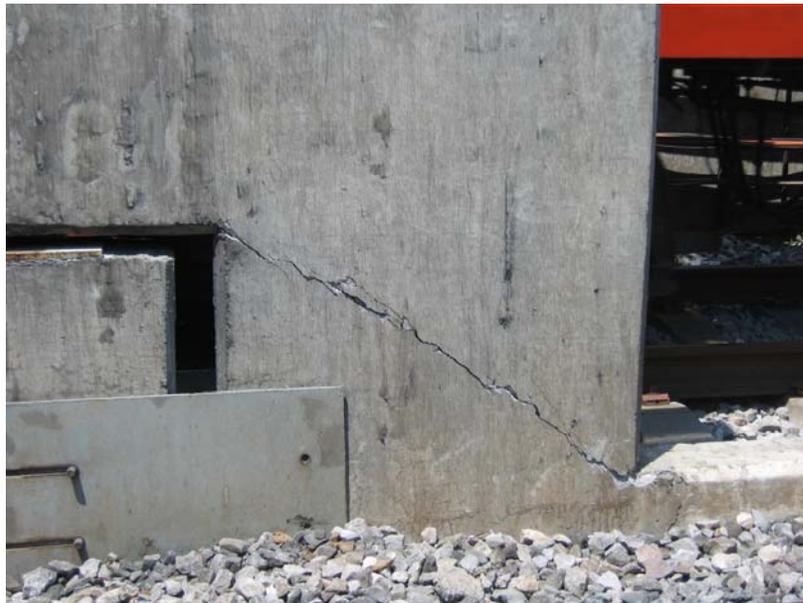
1.5.- Falla por desplazamiento vertical: se presenta cuando las secciones de la junta presenta movimientos verticales relativos, de una sección respecto a la otra, esta deformación induce, la falla de la losa en las juntas de construcción. En las de expansión el diente funciona como una ménsula provocando agrietamiento y posteriormente la falla. Este tipo de falla se incrementa con el tiempo, y se muestran en las fotos siguientes.

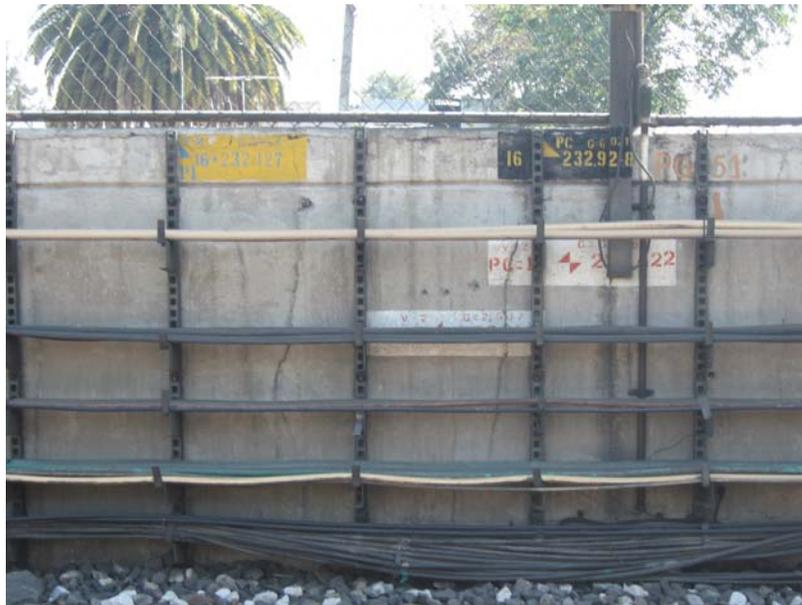
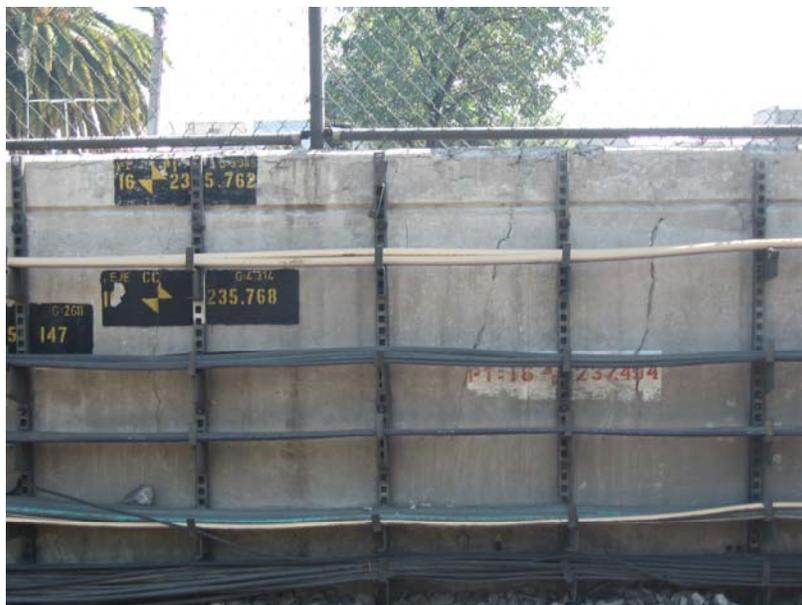
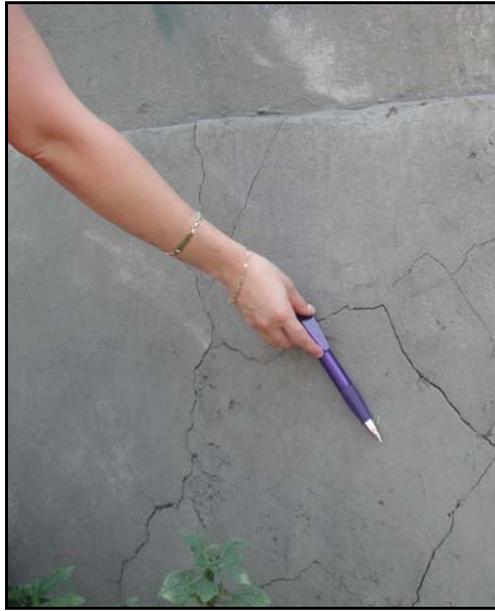
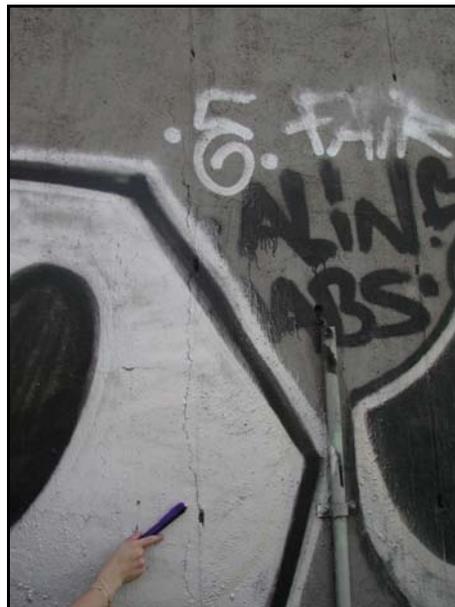
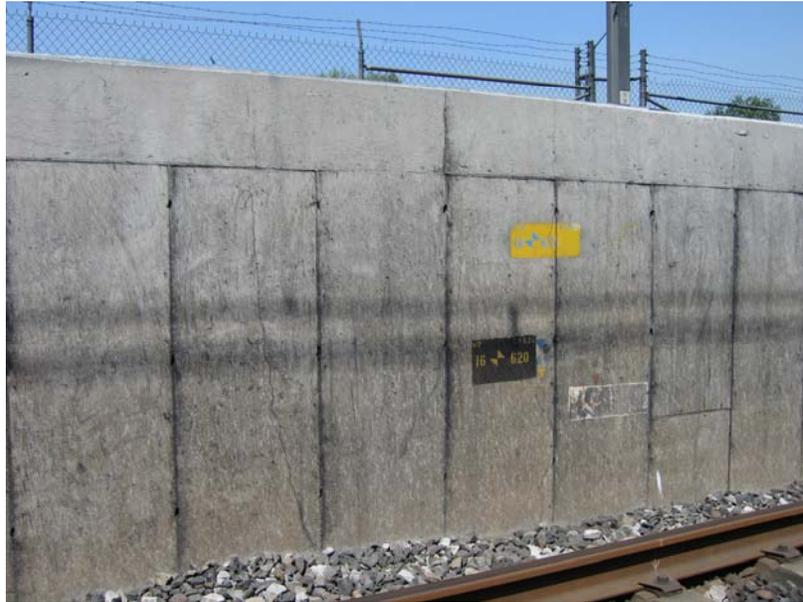
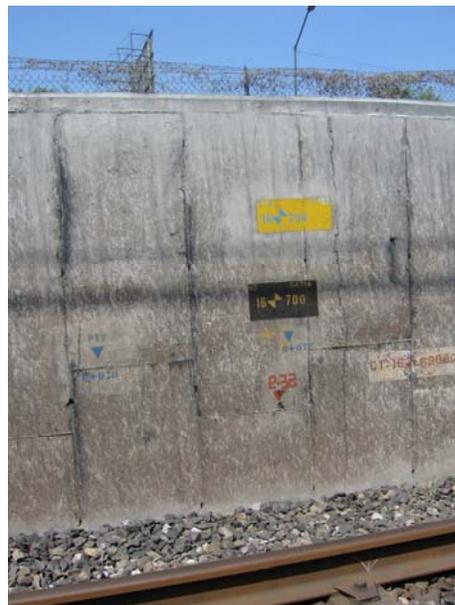
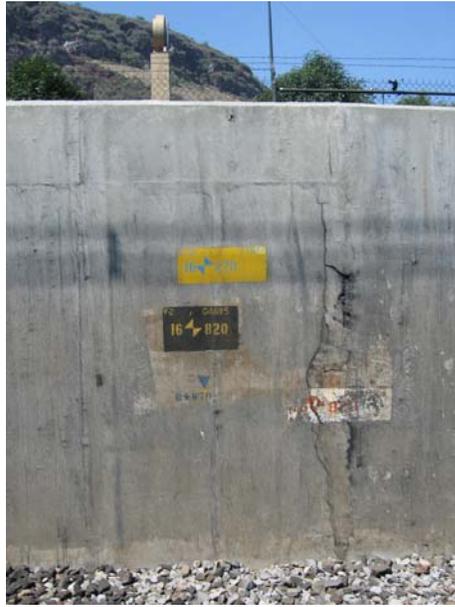
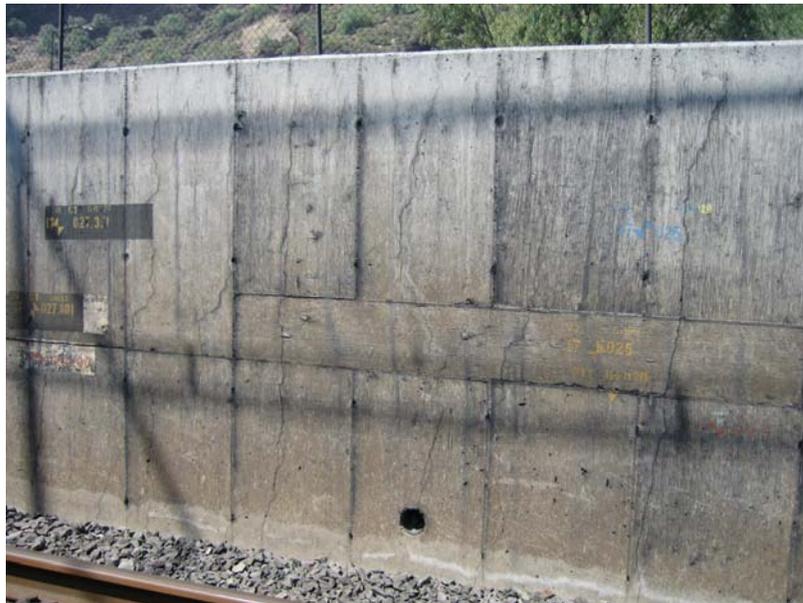
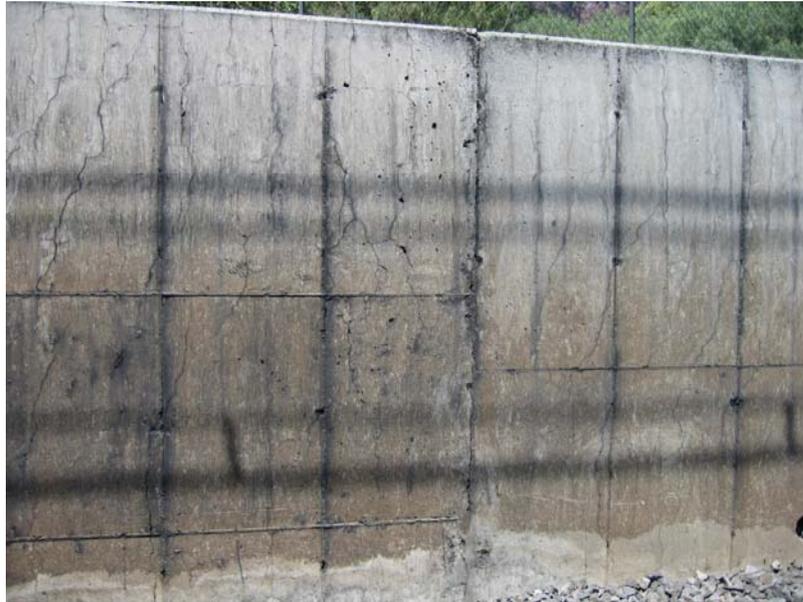
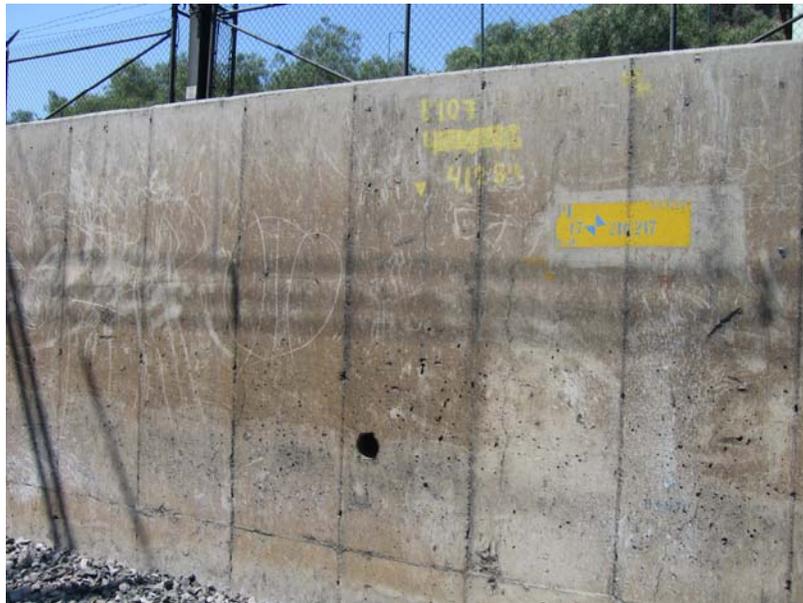
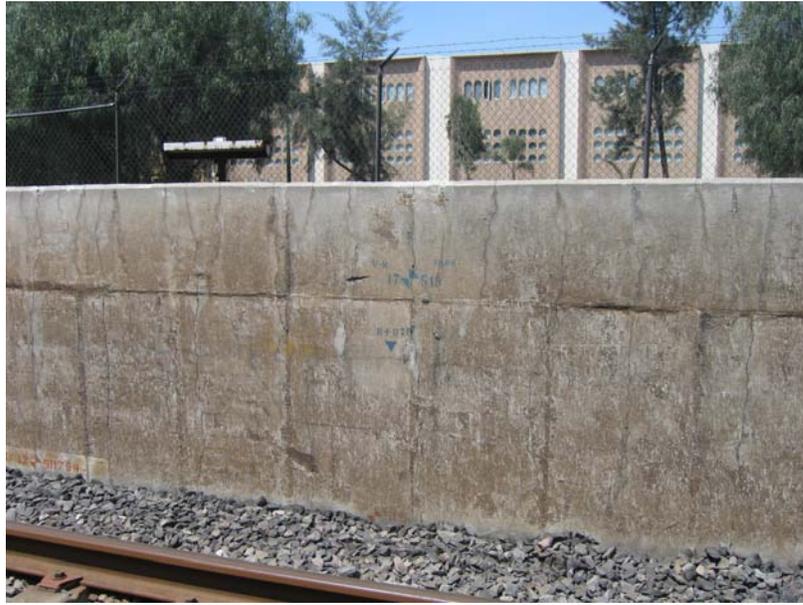
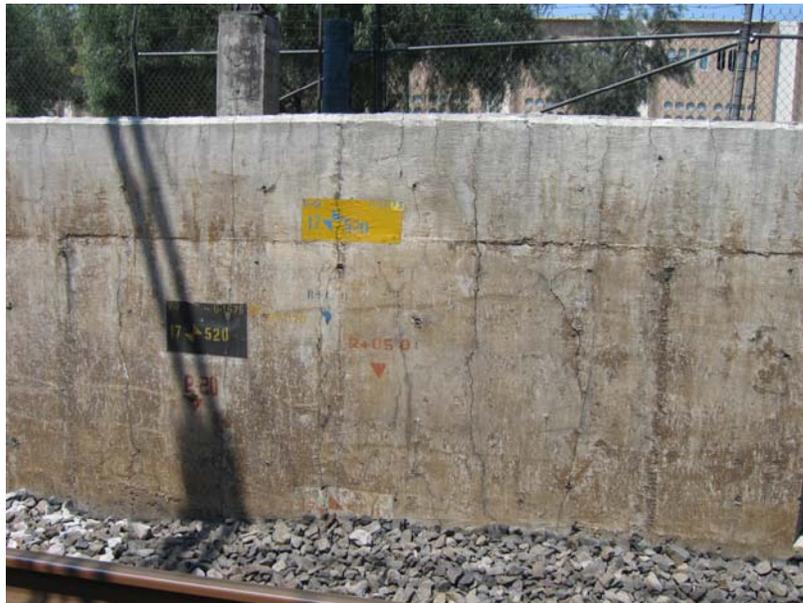
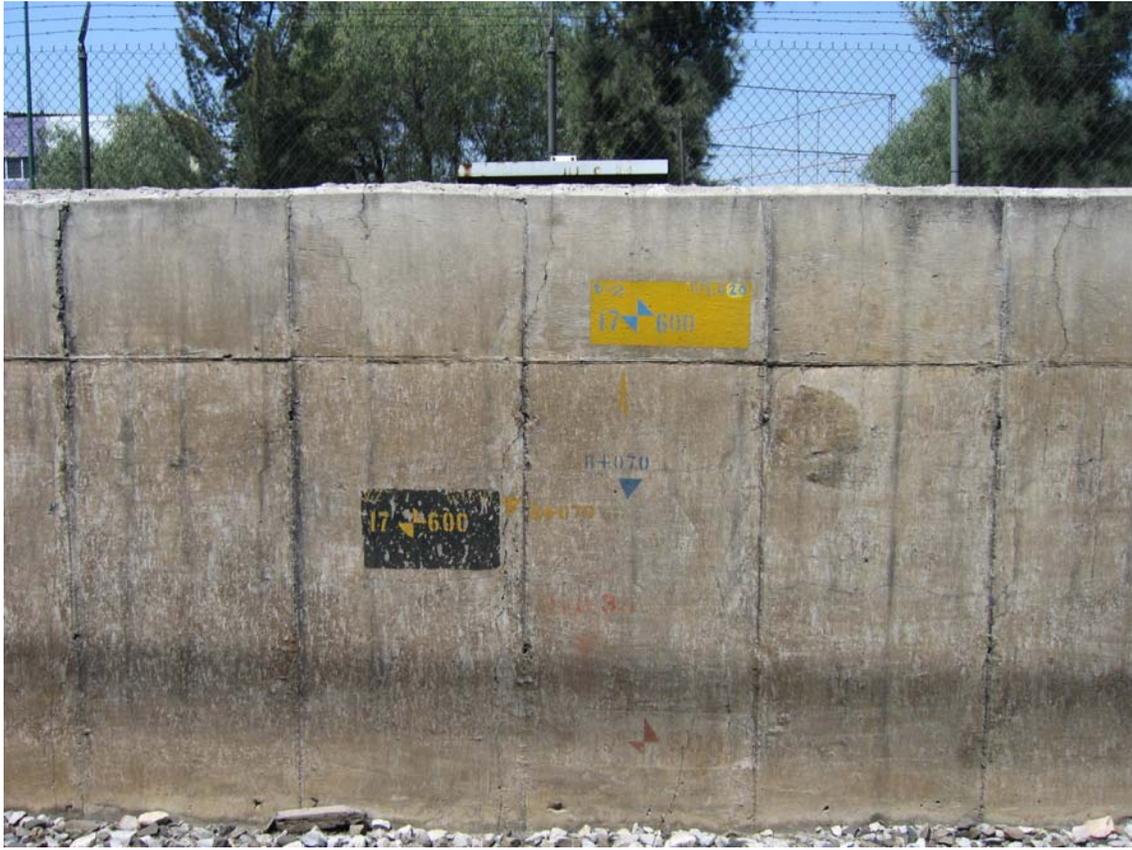
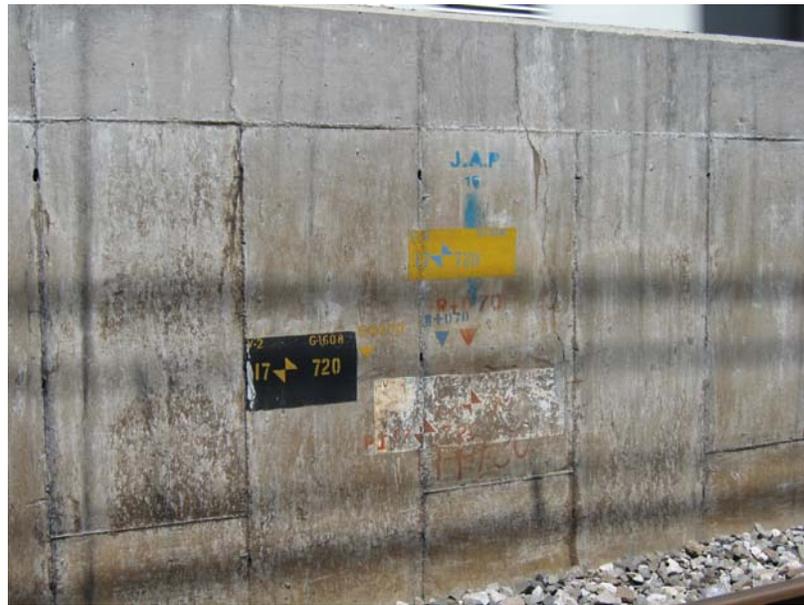
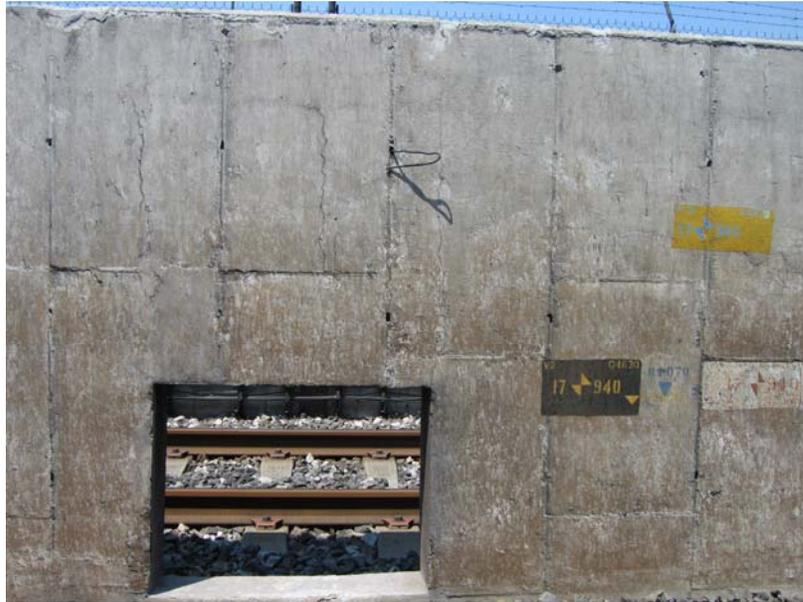
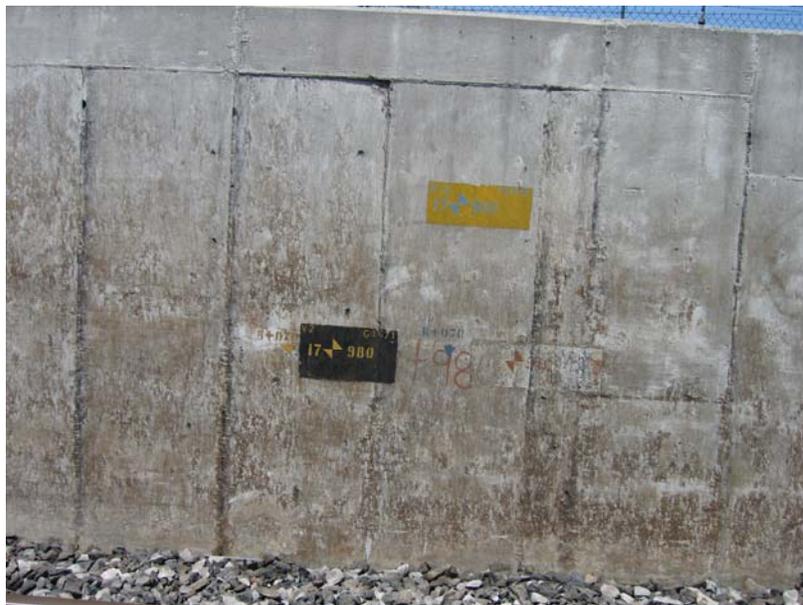
2.1- Falla por momento negativo: generada por flexión, la losa de cimentación trabaja a compresión, para lograr el equilibrio, el acero que se encuentra en la parte superior de los muros llega a su fluencia, mientras el concreto de la losa dada su gran área solamente necesita deformaciones pequeñas, Esta falla tipo se observo en los cadenamiento siguientes.
