**EVALUACIÓN DEL COMPORTAMIENTO ESTRUCTURAL DE UNA  
ESTRUCTURA CONTINUA TIPO CAJON DE CONCRETO  
REFORZADO EN SUELO COMPRESIBLE**

**T E S I S**

**MAESTRO EN INGENIERIA  
INGENIERIA CIVIL - ESTRUCTURAS**

**JULIO CESAR OSORIO SANTIAGO**

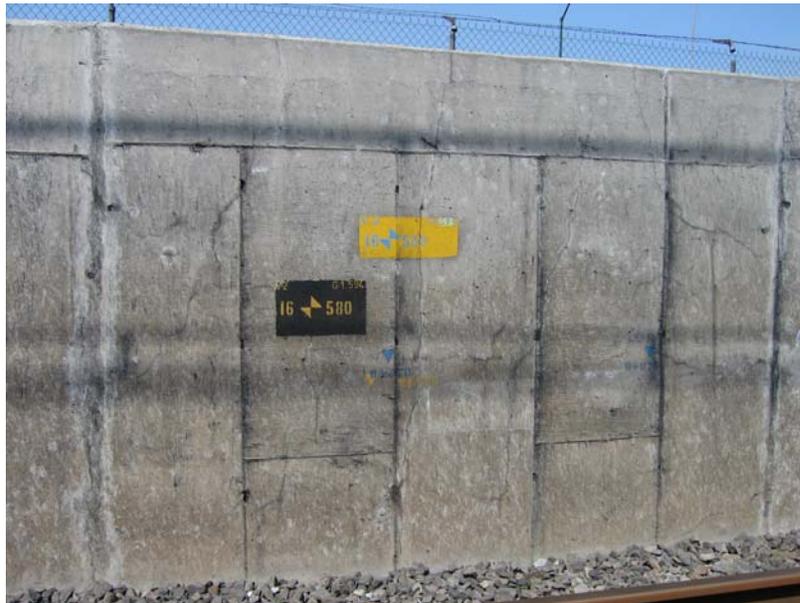
cad 16+580

Caso I. Este tipo de falla es generada por flexión, la losa de cimentación trabaja a tensión y la parte superior de los muros trabaja a compresión. En la losa existe una cuantía de acero que genera fuerzas a tensión muy superiores a las fuerzas de compresión que puede aportar el concreto de los muros, la falla se presenta por aplastamiento del concreto, Esta falla se presenta acompañada de deformaciones fuera del plano (el muro genera ondulaciones en planta) la podemos ver claramente en las fotografías mostradas.

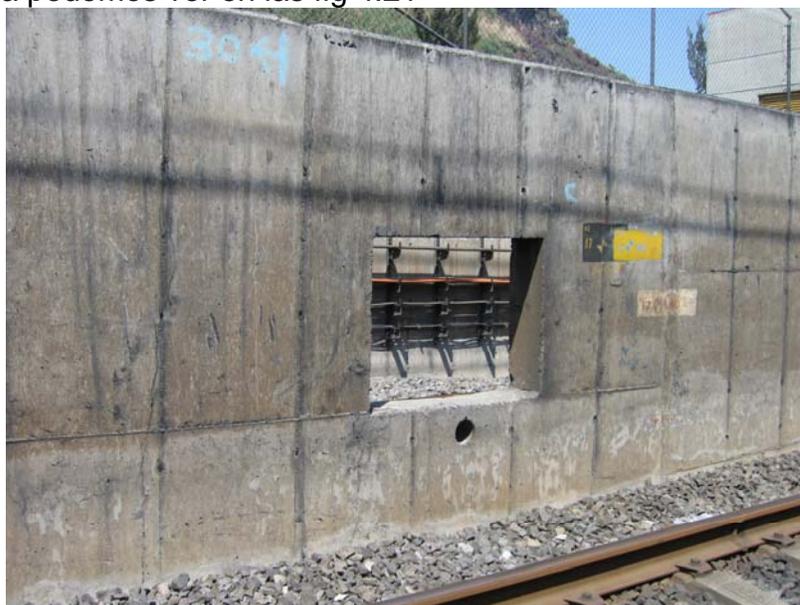
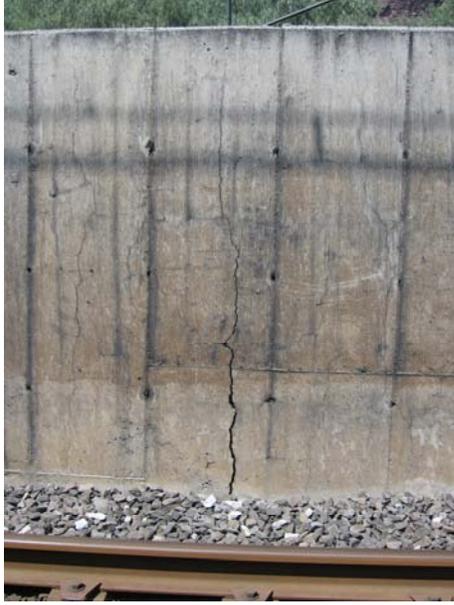
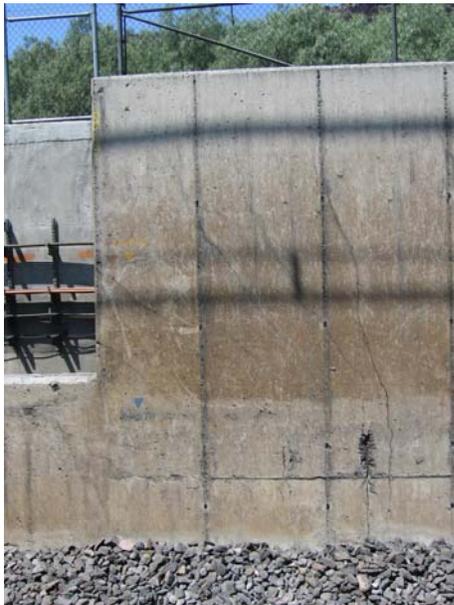
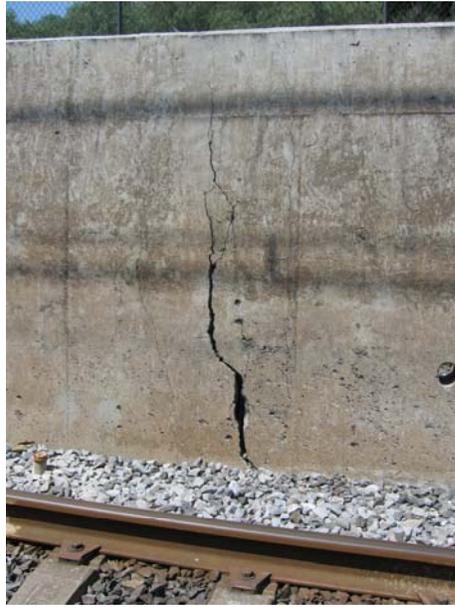
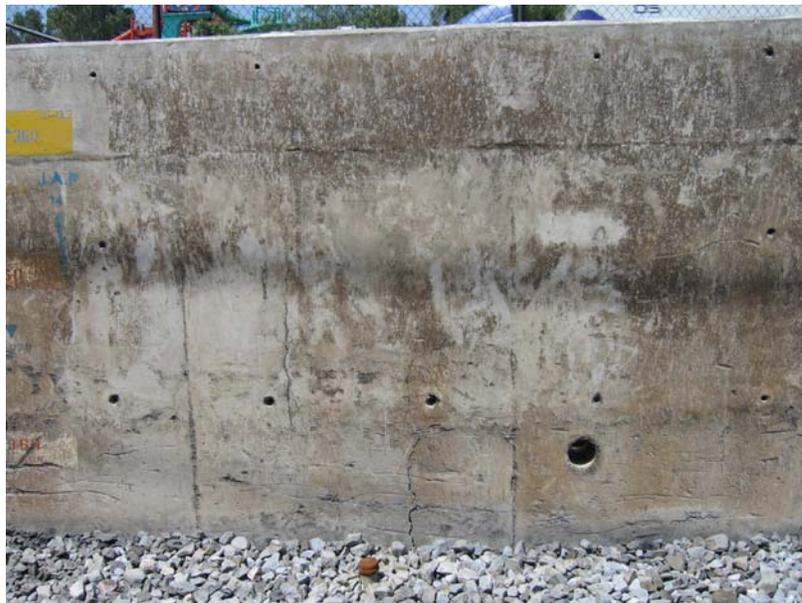
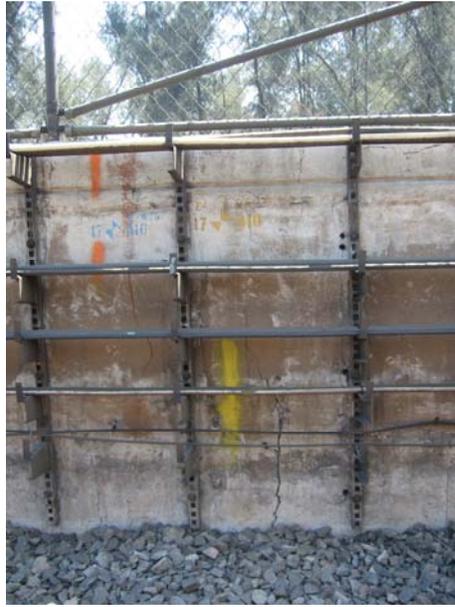
Caso II:- Este tipo de falla es generada por flexión, la losa de cimentación trabaja a tensión y la parte superior de los muros trabaja a compresión, la falla se presenta en el acero de la losa, la podemos ver en las fig 4.21

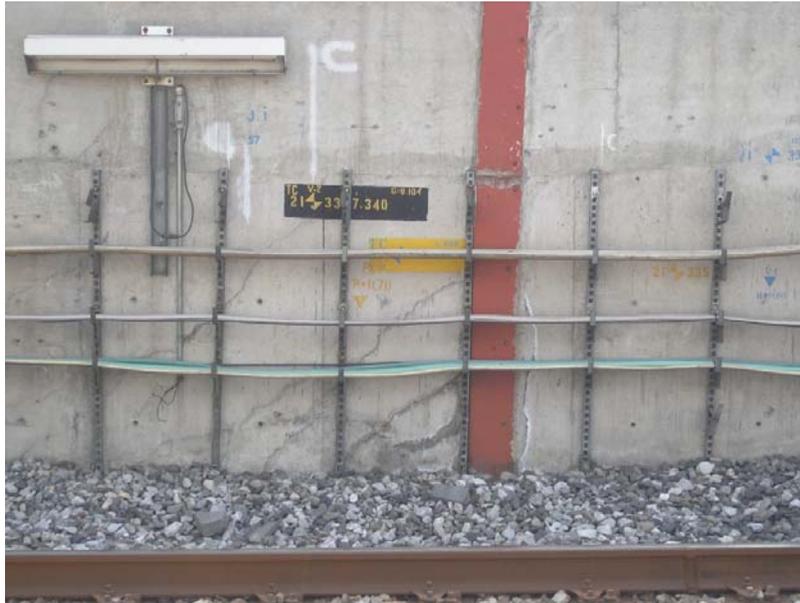
cad 21+337

Este tipo de falla se presenta cuando el asentamiento regional del suelo genera desplazamiento relativo entre las secciones generando una rotación de la junta, la parte superior de los muros se unen cerrando la abertura de la junta y posteriormente hay un choque de los muros creando despostillamiento de la zona en contacto, esta falla se observo en los cadenamamiento siguientes.

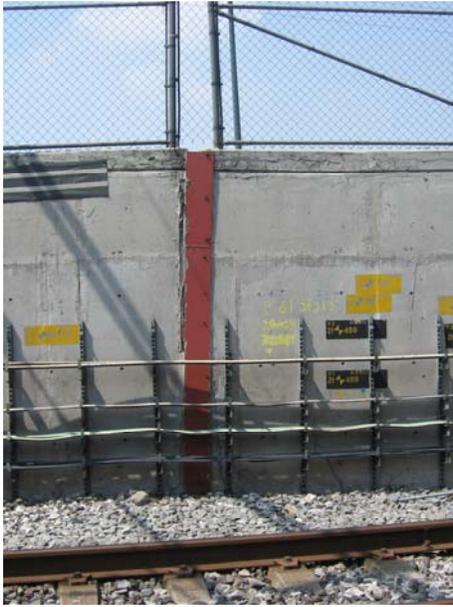
**cad 21+402**

1.2.- Falla por giro negativo: este tipo de falla se presenta cuando el asentamiento regional del suelo forma desplazamientos relativos entre las secciones, generando una rotación de la junta, las partes superiores de los muros se separan como esta falla se observe en los cadenamiento siguientes.

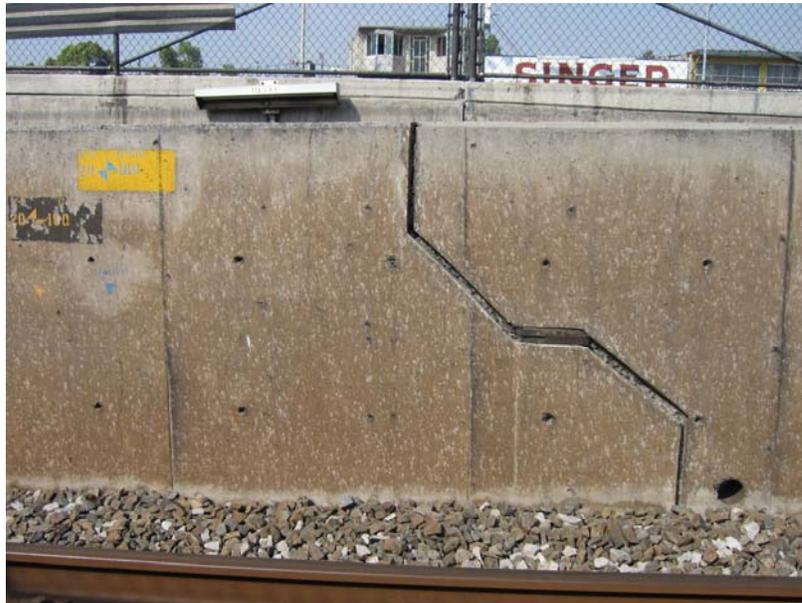
**cad 20+180**

1.3.- Falla a compresión por desplazamiento horizontal: este tipo de falla se presenta cuando el asentamiento diferencial del suelo genera desplazamientos horizontales, esto tiende a cerrar la abertura de las juntas. En este caso es muy probable que la losa de la subrasante falle por aplastamiento, como se observa en los puntos siguientes.

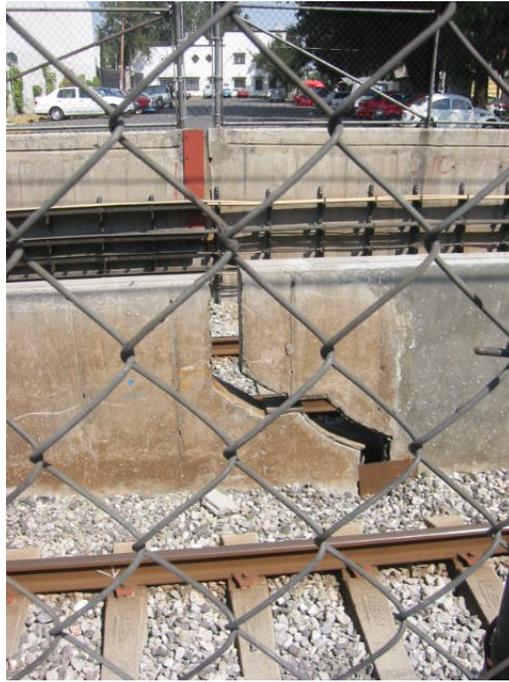
**cad 22+250**

1.5.- Falla por desplazamiento vertical: se presenta cuando las secciones de la junta presenta movimientos verticales relativos, de una sección respecto a la otra, esta deformación induce, la falla de la losa en las juntas de construcción. En las de expansión el diente funciona como una ménsula provocando agrietamiento y posteriormente la falla. Este tipo de falla se incrementa con el tiempo, y se muestran en las fotos siguientes.

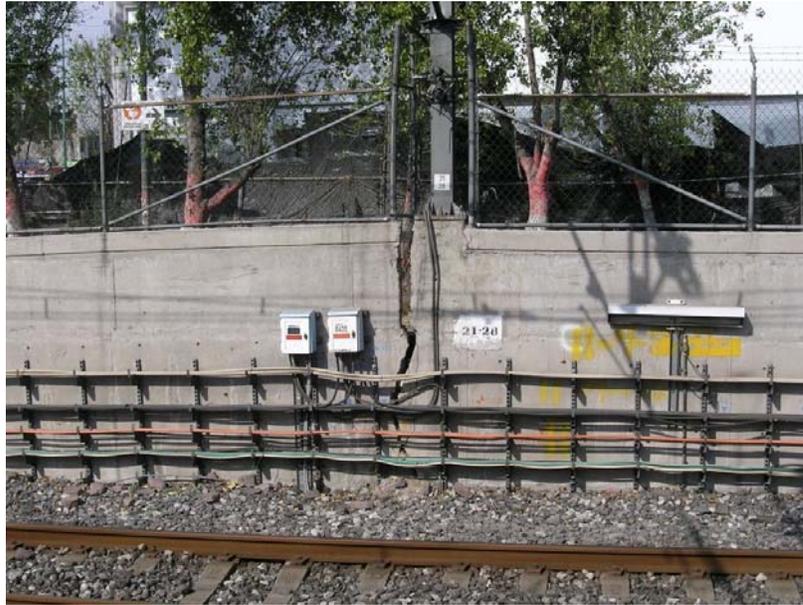
**cad 21+355**

2.1- Falla por momento negativo: generada por flexión, la losa de cimentación trabaja a compresión, para lograr el equilibrio, el acero que se encuentra en la parte superior de los muros llega a su fluencia, mientras el concreto de la losa dada su gran área solamente necesita deformaciones pequeñas, Esta falla tipo se observo en los cadenamiento siguientes.

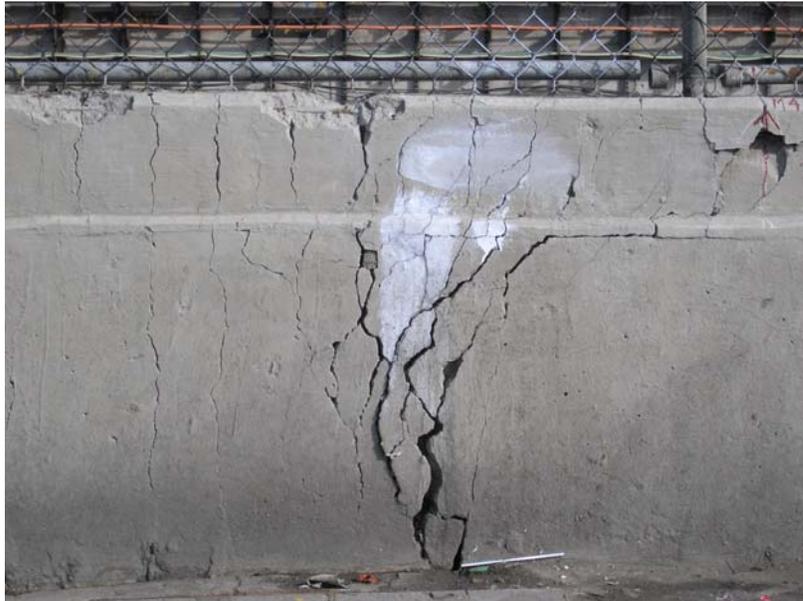
**cad 21+280**

Caso I. Este tipo de falla es generada por flexión, la losa de cimentación trabaja a tensión y la parte superior de los muros trabaja a compresión. En la losa existe una cuantía de acero que genera fuerzas a tensión muy superiores a las fuerzas de compresión que puede aportar el concreto de los muros, la falla se presenta por aplastamiento del concreto, Esta falla se presenta acompañada de deformaciones fuera del plano (el muro genera ondulaciones en planta) la podemos ver claramente en las fotografías mostradas.
