## **CAPÍTULO 5.**

### **INSTRUMENTACIÓN DE UNA ESTRUCTURA CON GEOMETRÍA ESPECIAL.**

#### **5.1 El caso de un puente con trayectoria curva.**

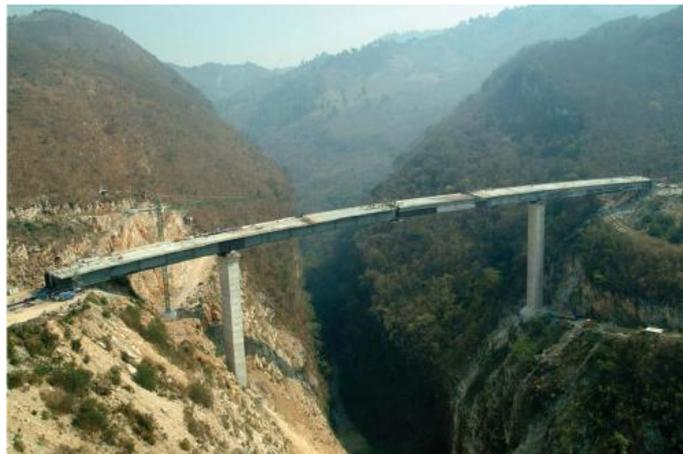
El puente San Cristóbal representa una obra de infraestructura con una geometría poco común, la cual describe una curva horizontal que libra una barranca de 200 metros de profundidad con una curvatura de  $2^{\circ} 45'$  y una inclinación longitudinal y transversal de 10% y 15% respectivamente (Monitor 2008).

Figura 5.1: Puente San Cristóbal, tres semanas antes de la apertura (Monitor, 2008)

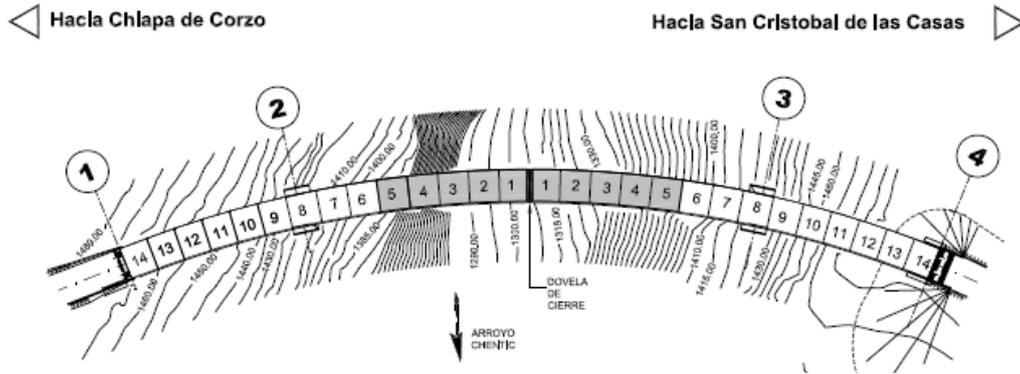
Figura 5.2: Vista en planta del puente San Cristóbal.

La superestructura consiste en una caja continua compuesta de acero ortotrópico de grado 50, de altura constante, que contiene de tres claros: uno central de 178 metros y dos laterales de 73 metros, con una longitud total de 324 metros y un peso estimado en 2500 toneladas (figura 5.2). El sistema constructivo utilizado para su fabricación fue el método de lanzamiento incrementado desde ambos lados del barranco. La mitad de la superestructura fue lanzada cuesta arriba y la

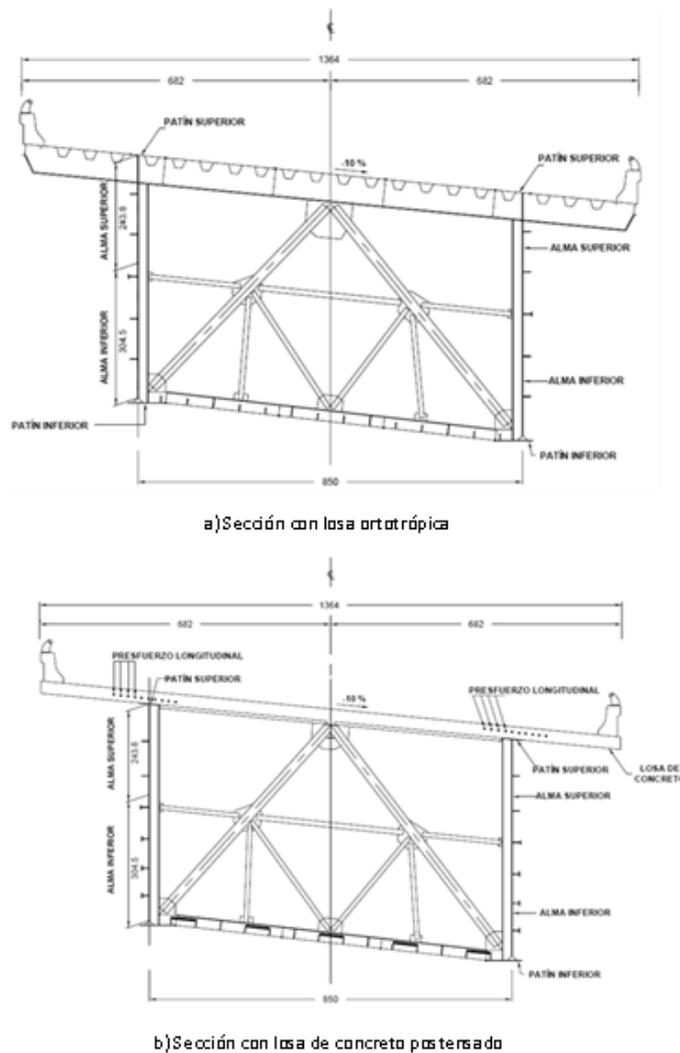
Figura 5.3: Secciones transversales de la superestructura del puente San Cristóbal.

otra mitad, cuesta abajo. Cada cantiléver consta de 14 segmentos de acero: los primeros cinco son ortotrópicos, o bien, una combinación de acero y concreto (figura 5.3 a), mientras que los segmentos restantes constan de una losa de concreto postensado de 30 cm de espesor, formando una sección compuesta con pernos de corte que unen la interfaz entre las bridas superior de la viga de cajón abierto y la losa de concreto (figura 5.3 b).

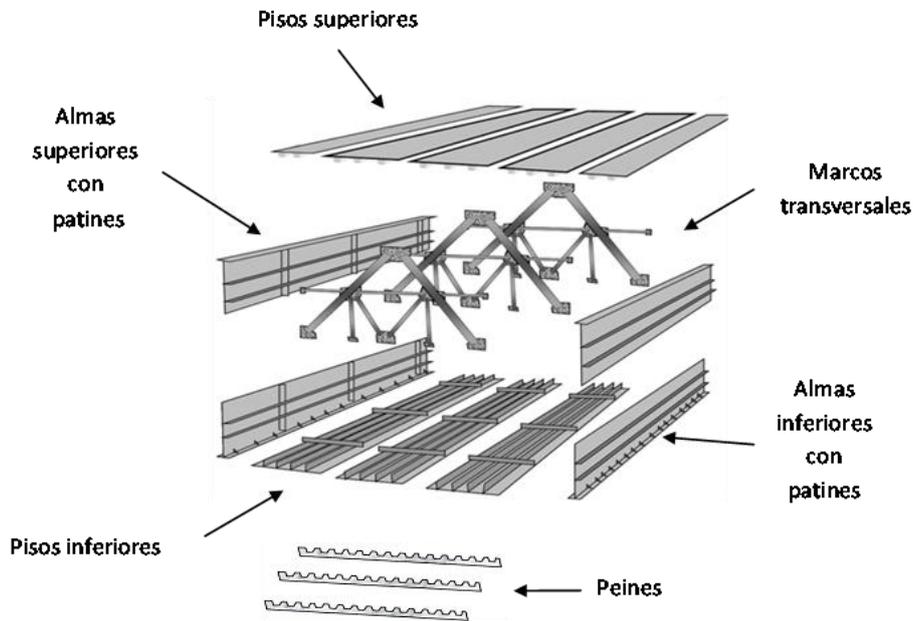
Figura 5.4 Componentes de una dovela tipo (Bennetts, 2008)

Además, en el interior de cada dovela se cuenta con 19 piezas aproximadamente, las cuales brindan rigidez adicional a la estructura. En la figura 5.4 se pueden observar los diferentes elementos que conforman una dovela tipo, la única diferencia es el número de marcos transversales que las conforman, ya que las dovelas 8 y 14 de ambos márgenes cuentan con 5 marcos transversales (Bennetts, 2008).

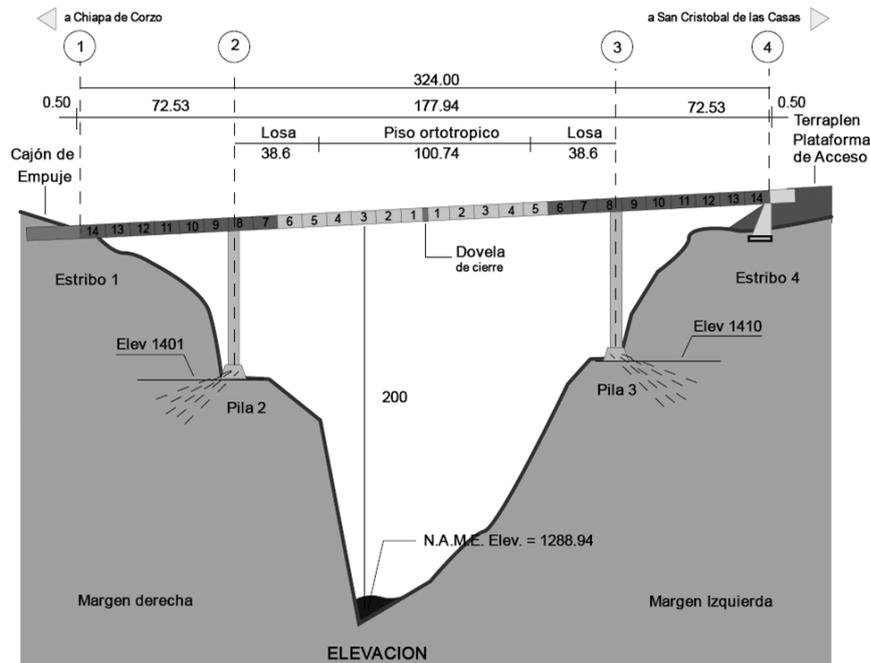
Figura 5.5: Vista en elevación del Puente San Cristóbal.

La subestructura está conformada por 2 estribos y 2 pilas. El primer apoyo es el estribo 1 ubicado en la margen derecha del puente, el segundo apoyo es la pila número 2, misma que también está en la margen de derecha. En la margen izquierda y continuando con el tercer apoyo se encuentra la pila número 3 y para finalizar, el cuarto apoyo lo conforma el estribo 4 (Bennetts, 2008). La figura 5.5 muestra la ubicación de los elementos que conforman la subestructura.

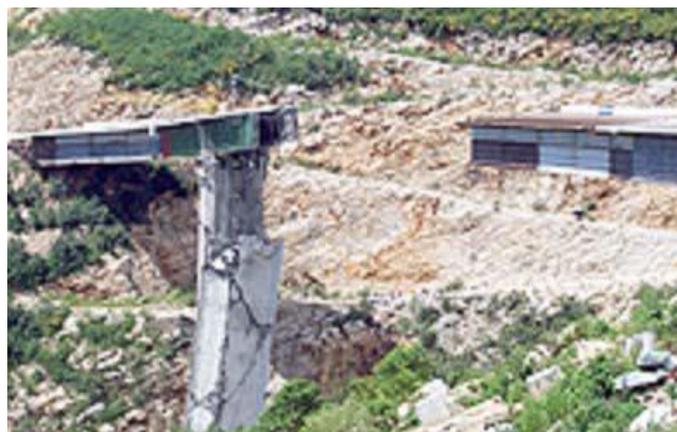
Figura 5.6: Colapso de la mitad del puente San Cristóbal (Notimex, 2004)

Durante la construcción, la mitad de la superestructura del puente colapso. Lo cual ocurrió después de que las actividades de lanzamiento fueron terminadas, justo antes de colocar la dovela de cierre de 2 m de longitud, en el centro del puente (figura 5.6). Para la reconstrucción de la mitad de la superestructura que colapso, se propuso la instalación de un sistema de monitoreo, el cual comprendió ambos extremos del puente.

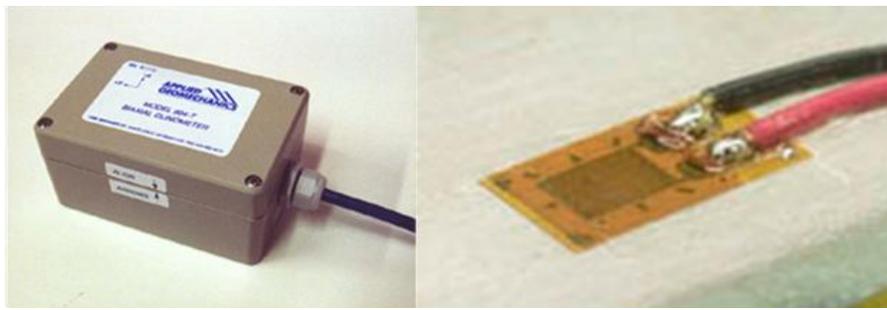
Figura 5.7: De izquierda a derecha, inclinómetro bidireccional (Applied Geomechanics) y deformímetro (Vishay)

La instrumentación implementada para monitorear la respuesta de la estructura asociada a esfuerzos, desplazamientos y temperatura, comprende 36 deformímetros con resistencia de  $\pm 350$  Ohms (marca Vishay), 6 inclinómetros bidireccionales (marca Applied Geomechanics) y 98 cuerdas vibrantes (marca Geokon, modelo 4000) que a su vez cuentan con transductores de temperatura. Las siguientes figuras muestran la presentación física de los dispositivos mencionados.

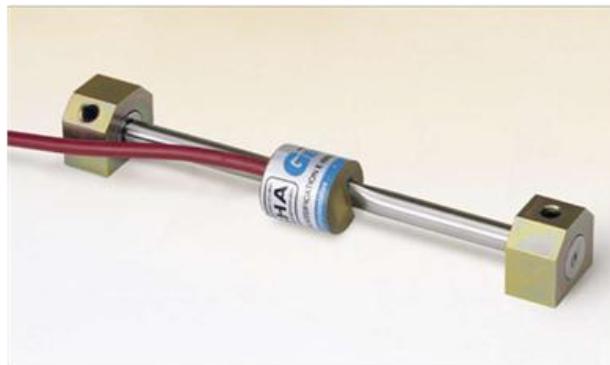
Figura 5.8: Cuerda vibrante (Geokon)

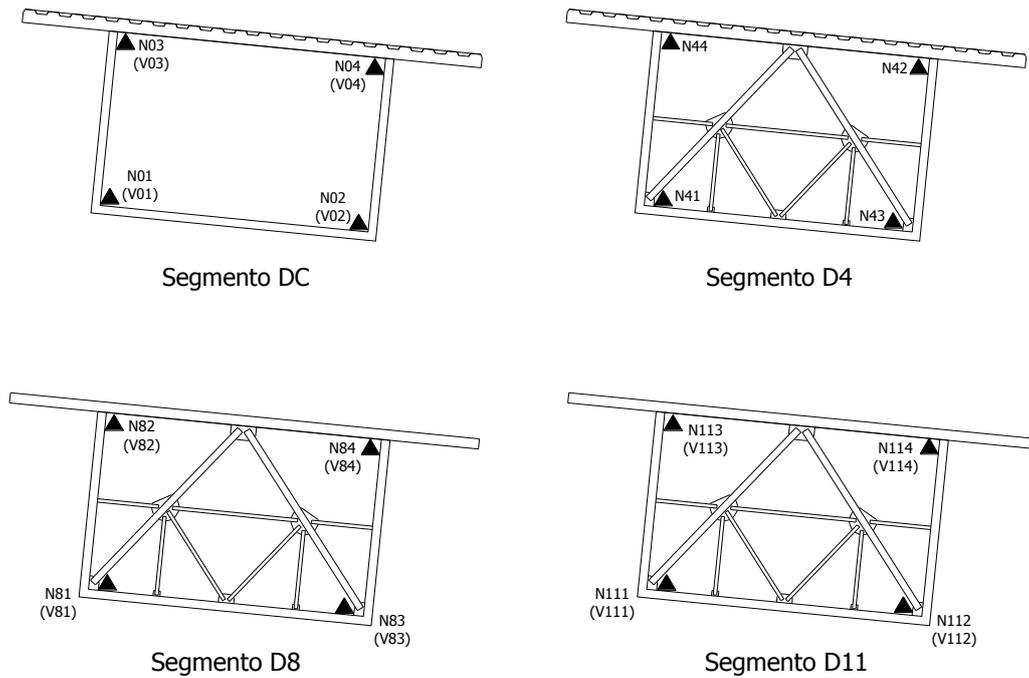
Figura 5.9: Secciones instrumentadas con deformímetros

Los deformímetros fueron distribuidos a lo largo de la superestructura del puente y orientados en la dirección longitudinal (L), en las dovelas DC, D4, D8 y D11 de ambos márgenes (figura 5.9), para medir deformaciones de manera conjunta con las cuerdas vibrantes durante la elaboración de pruebas de carga vehicular, ya que estas no son aptas para realizar mediciones en condiciones dinámicas.

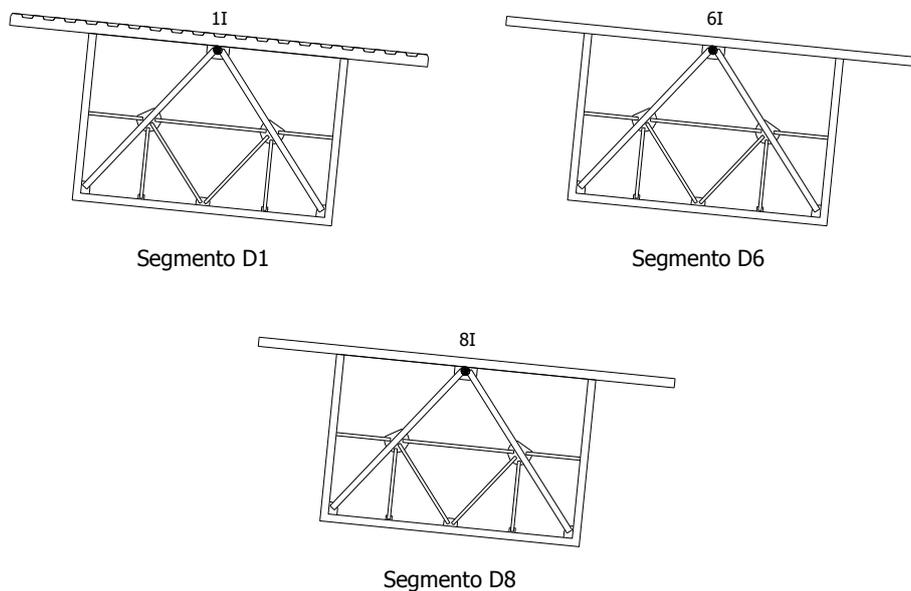
Figura 5.10: Distribución de los inclinómetros bidireccionales

Los inclinómetros bidireccionales se instalaron en el lecho superior de los segmentos D1, D6 y D8 en ambos lados del puente (figura 5.10), con el objetivo de medir los giros en las direcciones longitudinal y transversal (L y T) del claro central. Y vigilar que las deflexiones no excedan los límites permisibles durante el proceso de lanzamiento de las dovelas.

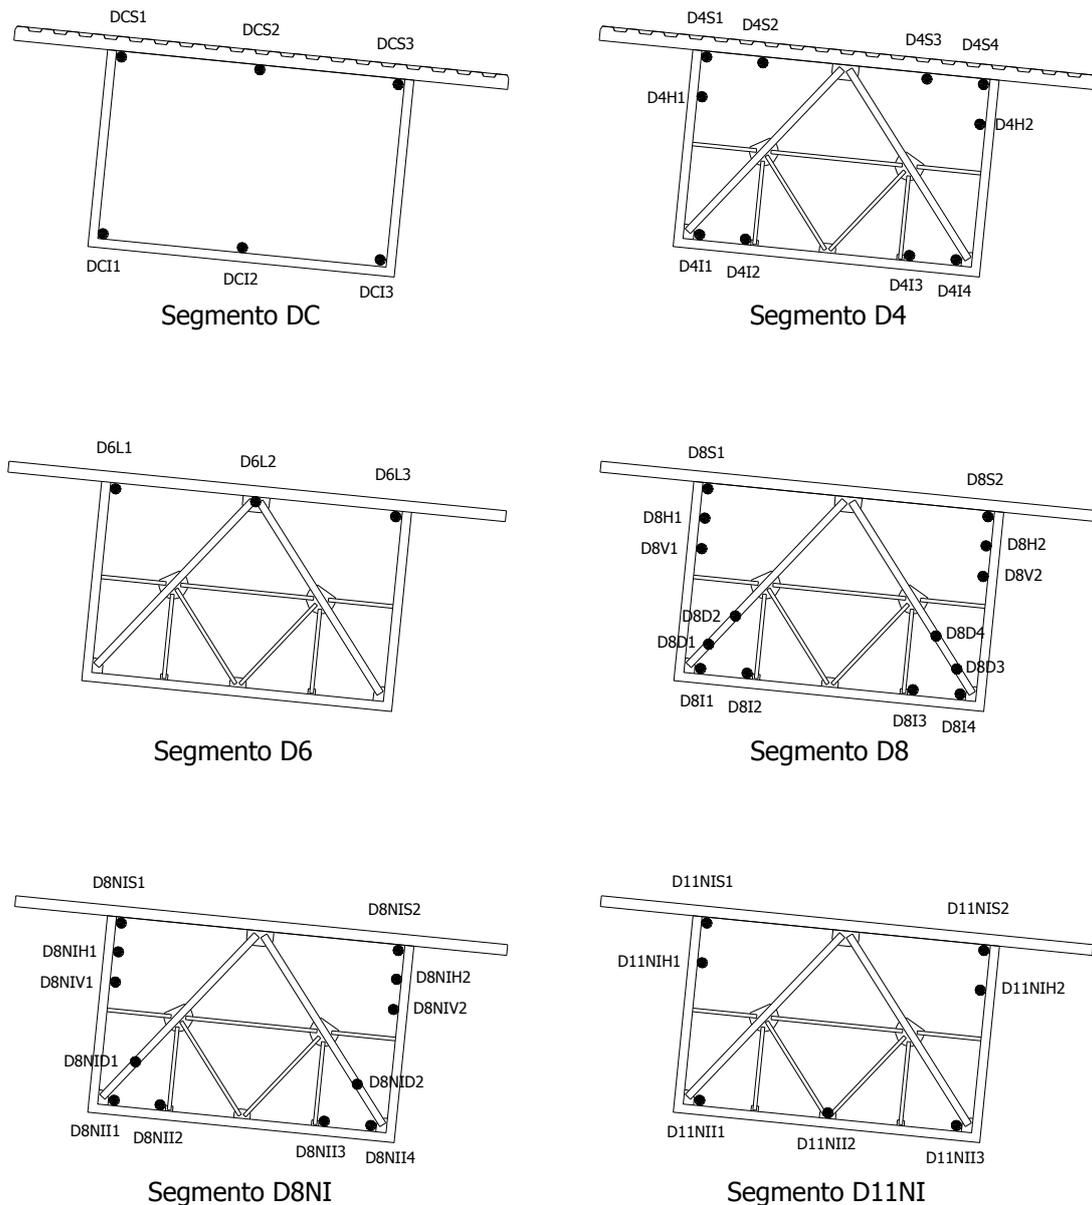
Figura 5.11: Secciones instrumentadas con cuerdas vibrantes

Las cuerdas vibrantes abarcaron la dirección longitudinal (L) de los segmentos D8 y D4 de ambos extremos y el segmento de cierre DC del claro central durante la etapa de reconstrucción, debido a que se determinó que en estos puntos se presentaban las magnitudes de esfuerzo más significativas con base en el análisis del modelo de elementos finitos del puente. Esto incluyó la

colocación de cuerdas vibrantes en la zona de transición de los segmentos D5 y D6 (cambio de piso ortotrópico a losa de concreto) de ambos márgenes, para conocer los desplazamientos relativos en esta zona (Bennetts, 2008).

Posteriormente se instrumentaron los claros adyacentes al claro central para la realización de pruebas de carga tanto dinámicas como estáticas, lo cual implicó que se añadieran más sensores en las dovelas D8 y en los segmentos D11. De esta forma, quedó conformando el sistema de monitoreo permanente del puente, el cual estuvo operando hasta finales del mes de marzo de 2009. La siguiente figura muestra la distribución esquemática de las cuerdas vibrantes en las secciones transversales del puente.

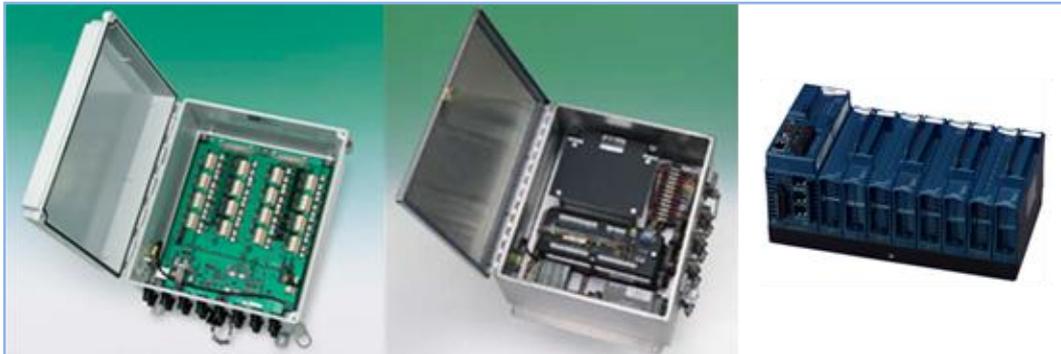
Figura 5.12: De izquierda a derecha, multiplexor modelo MUX 8032, registrador 8020 Micro 10 (ambos, marca Geokon) y sistema Field Point (National Instruments)

Para la extracción de la información proveniente de los sensores, el sistema de monitoreo cuenta con 8 multiplexores marca Geokon, modelo MUX 8032 y 2 registradores. El primero es el modelo 8020 (Micro 10, Geokon), mientras que el segundo es un sistema ensamblado Compact Field Point (National Instruments). La siguiente figura muestra los dispositivos mencionados:

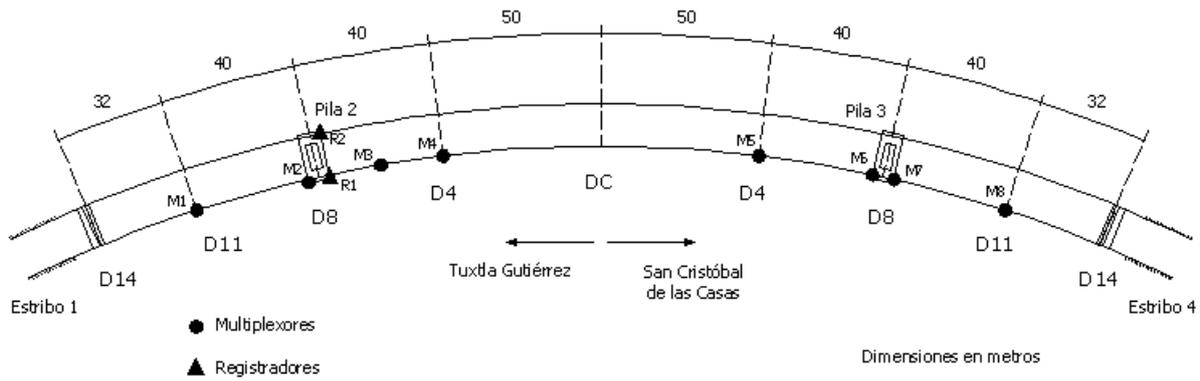
Figura 5.13: Ubicación de los componentes del sistema de captura permanente.

Por otro lado, el sistema Field Point tiene instalados 16 canales para medir voltaje y 16 canales para medir deformación. De los cuales, se emplearon 12 canales de voltaje para los inclinómetros, ya que cada uno cuenta con un sensor de temperatura adicional. Mientras tanto, de los 36 deformímetros instalados en el puente, sólo se utilizaron 16 para el monitoreo permanente de la estructura (4 en la dovela de cierre, 2 en las dovelas D4 de ambos márgenes y 4 en cada dovela D8). La conexión de estos dispositivos con el registrador, se realizó en forma directa, por lo cual, no hubo la necesidad de utilizar multiplexores. La ubicación de los elementos que conforman el sistema de captura se muestra a continuación:

Tanto el registrador Micro 10 (R1), como el sistema Field Point (R2), se encargaron de capturar los valores de microdeformación unitaria, inclinación y temperatura a cada hora. Como se mencionó en la sección 5.2, se establecieron horarios de captura adicionales, a las 8:00 y a las 20:00 horas. Al principio, las mediciones fueron realizadas en forma manual con un registrador portátil modelo GK-403 marca Geokon y posteriormente en forma automática a través del registrador Micro 10.

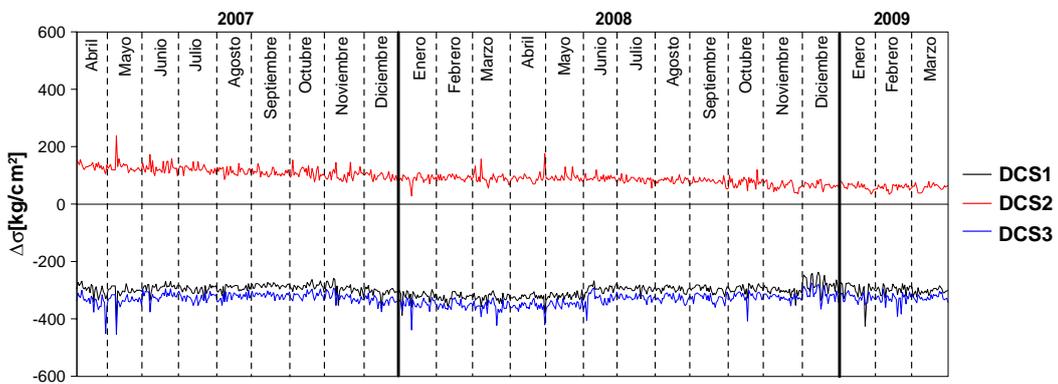
Figura 5.14: Incrementos de esfuerzo medidos en el lecho superior de la dovela central

En las figuras 5.14 y 5.15 se pueden observar a simple vista, algunos problemas con los datos medidos, a principios del mes de abril de 2007. Tanto el sensor DCS2 como el DCI2 registraron mediciones superiores a las que proporcionan los dispositivos que los acompañan, los cuales muestran tendencias similares en la información que proporcionan. Por otro lado, los incrementos de esfuerzo registrados por el sensor DCI2 tuvieron un aumento súbito en su magnitud, la cual, en un principio se encontraba cerca de los 200 kg/cm<sup>2</sup> y posteriormente se registraron valores cercanos a los 300 kg/cm<sup>2</sup>, conservando esta tendencia hasta el final de las mediciones. Mientras que las temperaturas medidas por el termistor DCI1, en un principio adquieren valores superiores a los -200 °C y posteriormente disminuyen observándose mediciones similares a las de los demás termistores.

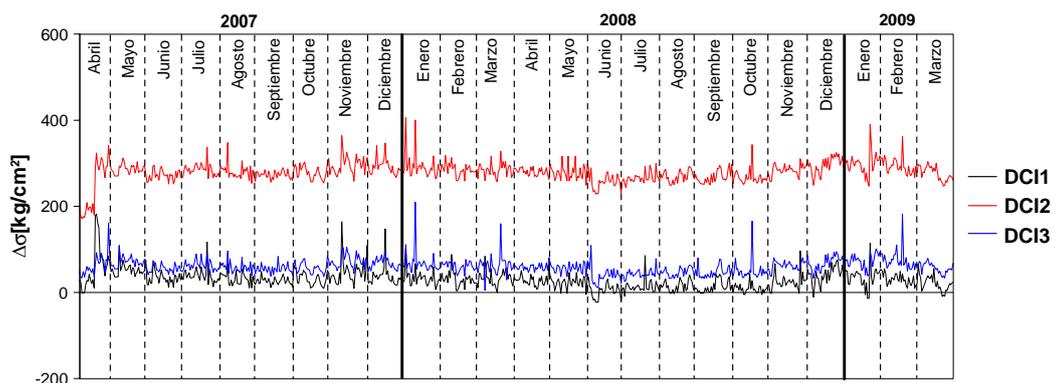
Figura 5.15: Incrementos de esfuerzo medidos en el lecho inferior de la dovela central

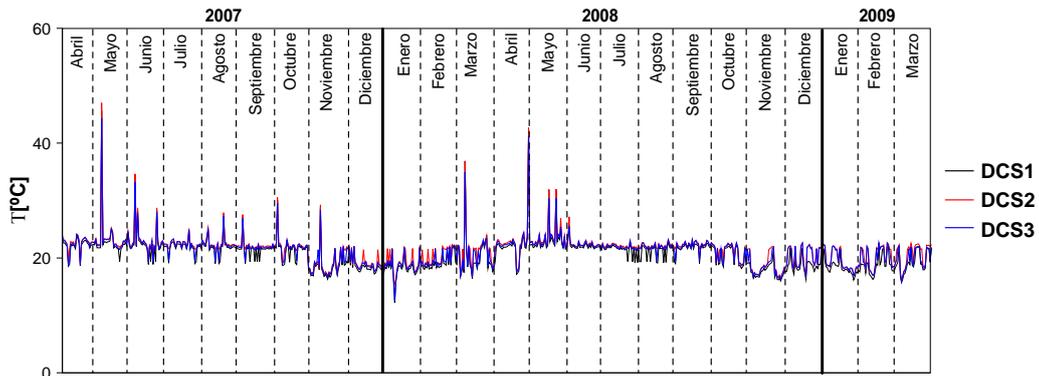
Figura 5.16: Temperaturas medidas en el lecho superior de la dovela central

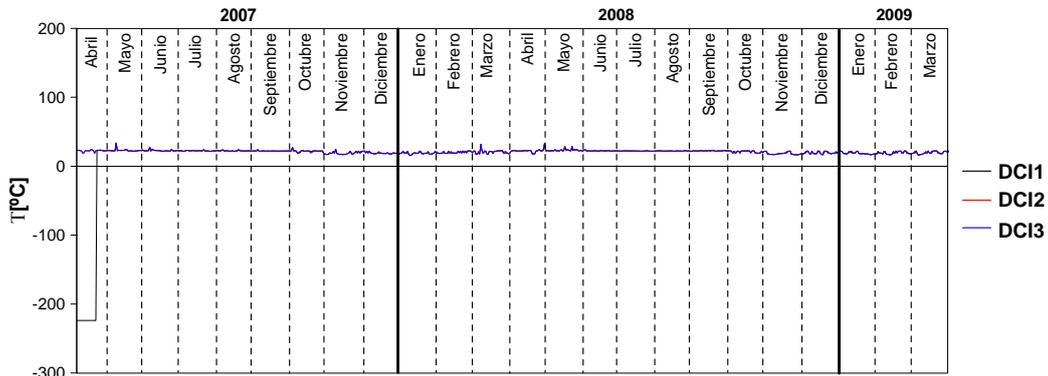
Figura 5.17 Temperaturas medidas en el lecho inferior de la dovela central

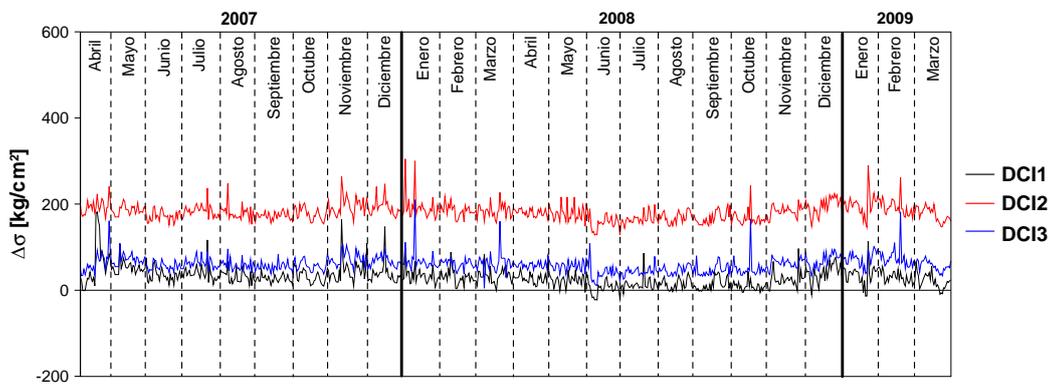
Figura 5.18: Incrementos de esfuerzo corregidos en el lecho inferior de la dovela central

Al observar los datos de la tabla se puede notar que al calcular diferencia entre los incrementos de esfuerzo medidos a las 14:00 y 13:00 hrs del día 13 de abril, el valor que se obtiene es de 100.401 kg/cm<sup>2</sup>. Dicho aumento se mantiene prácticamente constante hasta el final de las mediciones (marzo de 2009), por lo cual, en la gráfica se observan valores cercanos a los 300 kg/cm<sup>2</sup>. Esto significa que el sensor pudo haber sufrido un desperfecto, por ejemplo. Los tornillos que sujetan el tubo protector de la cuerda vibrante pueden desacomodarse si los impactos producidos por el paso de los coches flexionan las placas de acero, o bien, si se ajustan mal a la hora de colocarlos, pueden alterar las mediciones si ejercen demasiada presión. Otra razón probable, es que el sistema de captura dejó de registrar las lecturas correctamente por problemas de impedancia (variaciones de la relación entre voltaje y corriente eléctrica, medidas). Como el sistema no se puede revisarse físicamente, esto puede solucionarse compensando dicho esfuerzo o bien restar su magnitud de los valores de las mediciones subsecuentes. Esto implica que esta operación debe realizarse también para los valores obtenidos a las 20:00 hrs, ya que como podrá observarse parcialmente en la tabla 5.2, este incremento también afectó a las demás mediciones. La siguiente figura muestra los resultados logrados al compensar las mediciones.

Sin embargo, en la figura 5.18 se puede apreciar que las cuerdas vibrantes DCI1 y DCI3 muestran lecturas similares en contraste con el sensor DCI2, el cual proporciona valores superiores a los que se midieron con los demás dispositivos. Esta misma situación se presentó en el lecho superior con el sensor DCS2. La primera impresión, permite suponer que el mismo problema se presentó antes del periodo en estudio, ya que los dispositivos restantes aportaron mediciones similares y es poco probable que dos sensores fallen de la misma manera. Para averiguar si los datos estaban erróneos o no, se revisan nuevamente los registros realizados hora por hora entre el día 10 de mayo de 2006 y el día 31 de marzo de 2007.

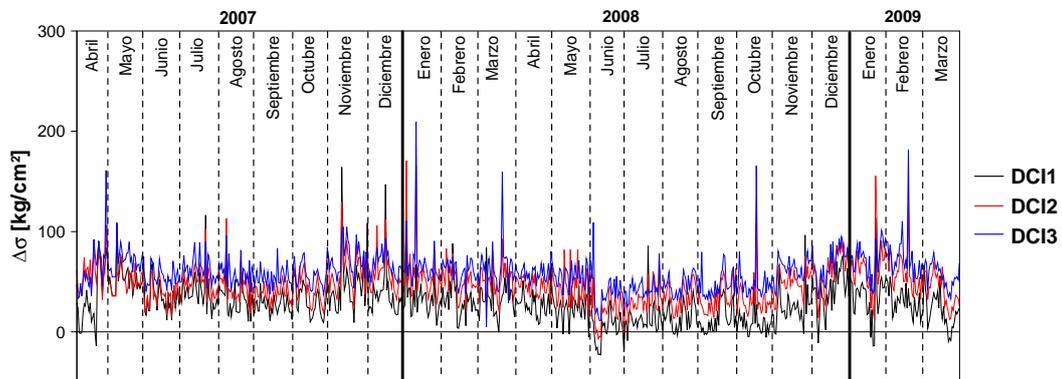
Figura 5.19: Segunda corrección de los incrementos de esfuerzo medidos en el lecho inferior de la dovela central

En el caso del sensor DCI2, se halló una diferencia de 134.40 kg/cm<sup>2</sup> entre las mediciones registradas los días 11 y 12 de Mayo de 2006, lo cual confirmó la hipótesis. La tabla 5.6 muestra algunas de las lecturas observadas durante la inspección. Al restar este valor de las mediciones se observaron los resultados que se muestran en la figura 5.19:

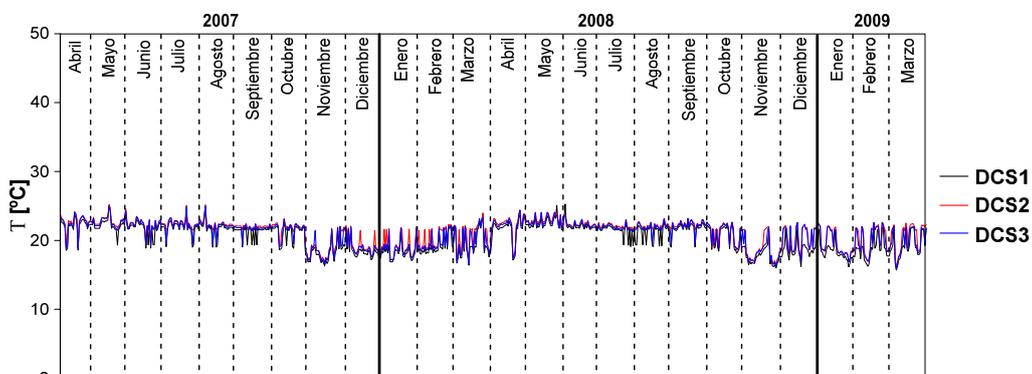
Figura 5.20: Temperaturas corregidas en el lecho superior de la dovela central

Las temperaturas se corrigieron realizando una inspección de los datos, similar a la mostrada con la tabla 5.2. El error en la medición del sensor DCI1, se presentó después del día 22 de marzo de 2007 a las 10:18 hrs, en ese entonces, la temperatura registrada fue de 21 °C. Posteriormente el sistema de captura falló, por lo cual, sus lecturas fueron de -224 °C hasta el día 17 de abril de 2007 a las 14:00 hrs; instante en el que se registraron 31.89 °C. En este caso la corrección consistió en eliminar las lecturas de -224 °C y sustituirlas por del valor de 21 °C. Por otro lado también se pueden apreciar que algunos valores de temperatura son superiores a los 40 °C tanto en el lecho superior como en el inferior de la dovela central, lo cual es incorrecto ya que a las 8:00 am, las temperaturas oscilan entre los 17 y los 24 °C, en el lecho inferior alcanzando valores ligeramente mayores en el lecho superior. En este caso se sustituyó el valor erróneo por el registro del día anterior. Al hacer estos ajustes se obtiene el resultado que muestra en las siguientes figuras:

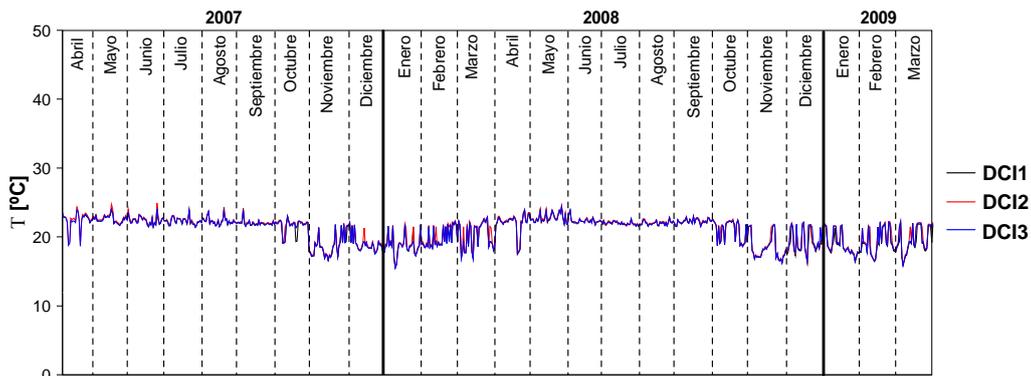
Figura 5.21: Temperaturas corregidas en el lecho inferior de la dovela central

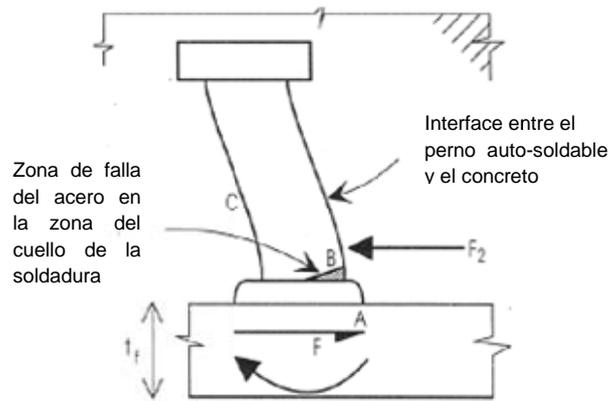
Figura 5.22: Falla del perno por fatiga (Oehlers y Bradford, 1995)

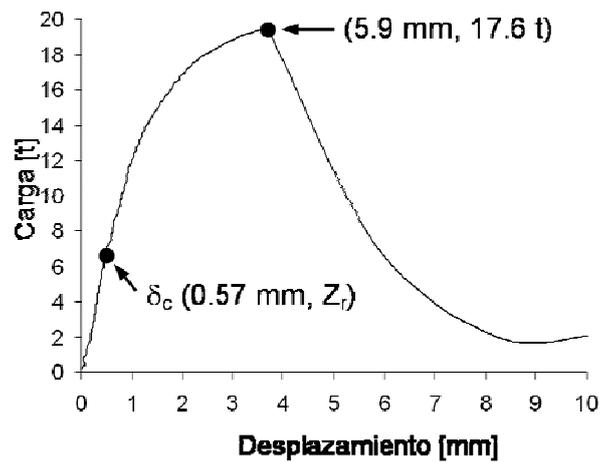
Figura 5.23: Curva carga-desplazamiento de la conexión entre perno y placa base, sometida a esfuerzo cortante (Bennetts, 2008).

Como se puede observar en la figura 5.23, el valor obtenido del desplazamiento permisible es  $\delta_p=0.57$  mm, el cual se utilizará para comparar los desplazamientos registrados por el monitoreo en la zona de transición. Al dividir los valores máximos medidos entre el valor permisible se obtiene el porcentaje de desplazamiento alcanzado de a cuerdo con la siguiente expresión:

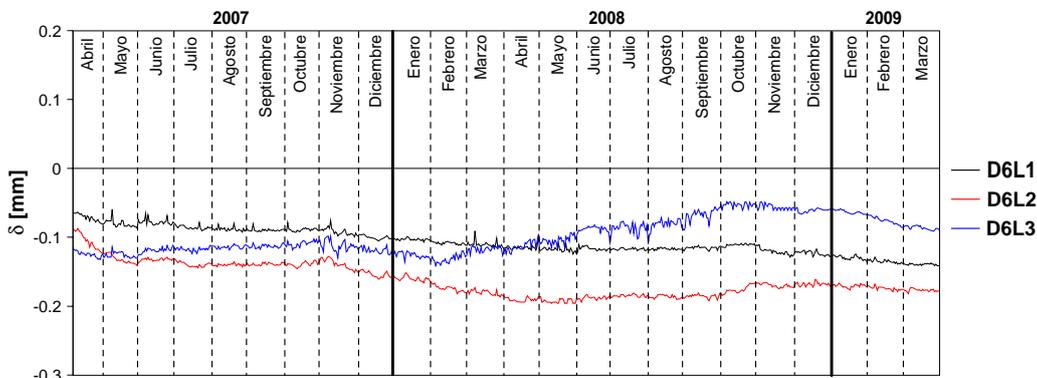
Figura 5.24: Desplazamiento relativo medido en la zona de transición, lado Tuxtla Gutiérrez

Los valores máximos registrados por el sensor D6L1 del lado San Cristóbal se descartan, ya que resultan ser excesivos comparados con los datos aportados por los sensores D6L2 y D6L3. Al revisar la información obtenida con este dispositivo y con el resto de las cuerdas vibrantes no se encontraron indicios que pudieran conducir a una posible rectificación de las mediciones, con excepción del sensor D6L3 del lado San Cristóbal, el cual, se dañó y sólo se consideraron los datos que registró a partir del mes de diciembre de 2008. Las gráficas mostradas a continuación muestran las mediciones tomadas a las 8:00 hrs.

Finalmente, dada la importancia de la zona de transición en el desempeño de la estructura, se puede pensar conservadoramente y mencionar que el desplazamiento máximo medido durante el monitoreo, se encuentra en un porcentaje cercano al 35% del valor permitido en el lado Tuxtla Gutiérrez, dada la incertidumbre de las mediciones. Sin embargo, lo más probable es que este valor se encuentre alrededor del 24%, mientras que en el lado San Cristóbal esta cantidad se aproxima al 17%. Al observar las gráficas se puede apreciar que los desplazamientos tienden a incrementarse linealmente en valores aproximados a 0.05 mm en algunos de los registros obtenidos durante los dos años estudiados, por lo que podría suponerse que los incrementos de desplazamiento se encuentren actualmente en valores cercanos al 25% y el 40% del valor permitido, siendo el mayor porcentaje para la margen que da hacia Tuxtla Gutiérrez. Por lo tanto, se puede afirmar que la zona de transición se encuentra en óptimas condiciones y que la integridad estructural del puente no se encuentra comprometida en este aspecto.

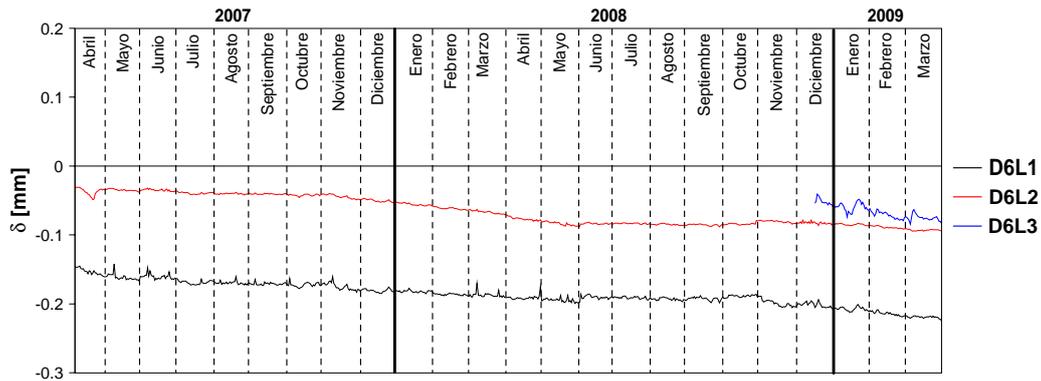
Figura 5.25: Desplazamiento relativo medido en la zona de transición, lado San Cristóbal
