UNIVERSIDAD NACIONAL AUTÓNOMA DE MÉXICO

**REPORTE DE ACTIVIDADES REALIZADAS EN AMERICAN
STANDARD PLANTA SANTA CLARA**

REPORTE DE ACTIVIDADES
REALIZADAS EN AMERICAN
STANDARD PLANTA SANTA
CLARA

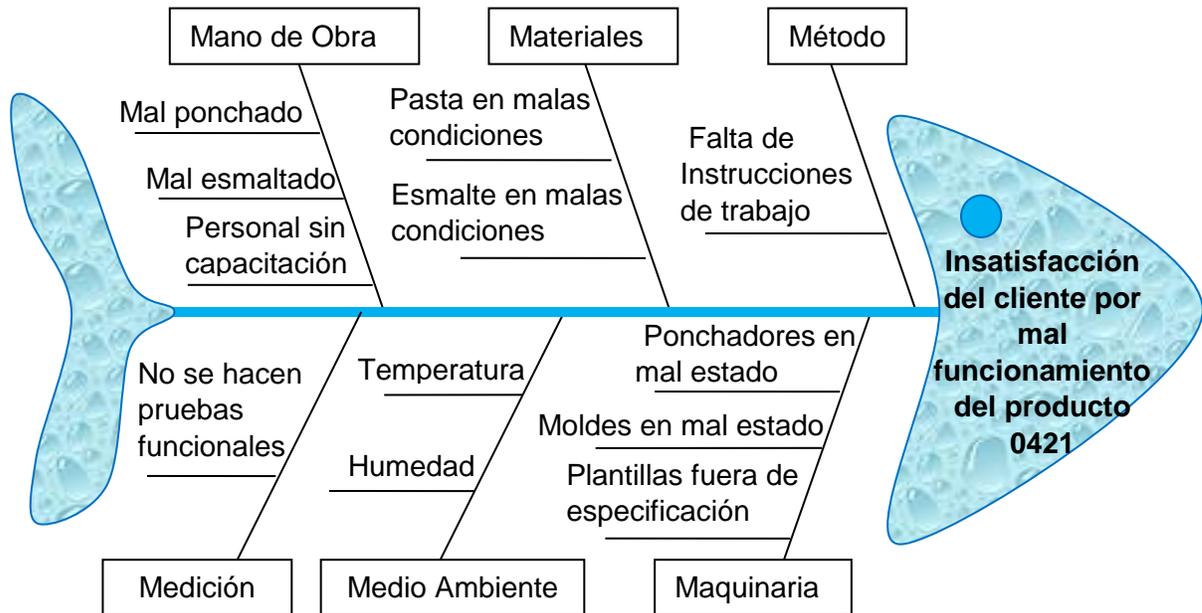
FIGURA 13: DIAGRAMA DE CAUSA Y EFECTO

Mediante juntas en el laboratorio de metrología del departamento de Calidad se revisaron bebederos de forma visual y se desarrolló una tormenta de ideas, identificando las posibles causas (Figura 13):

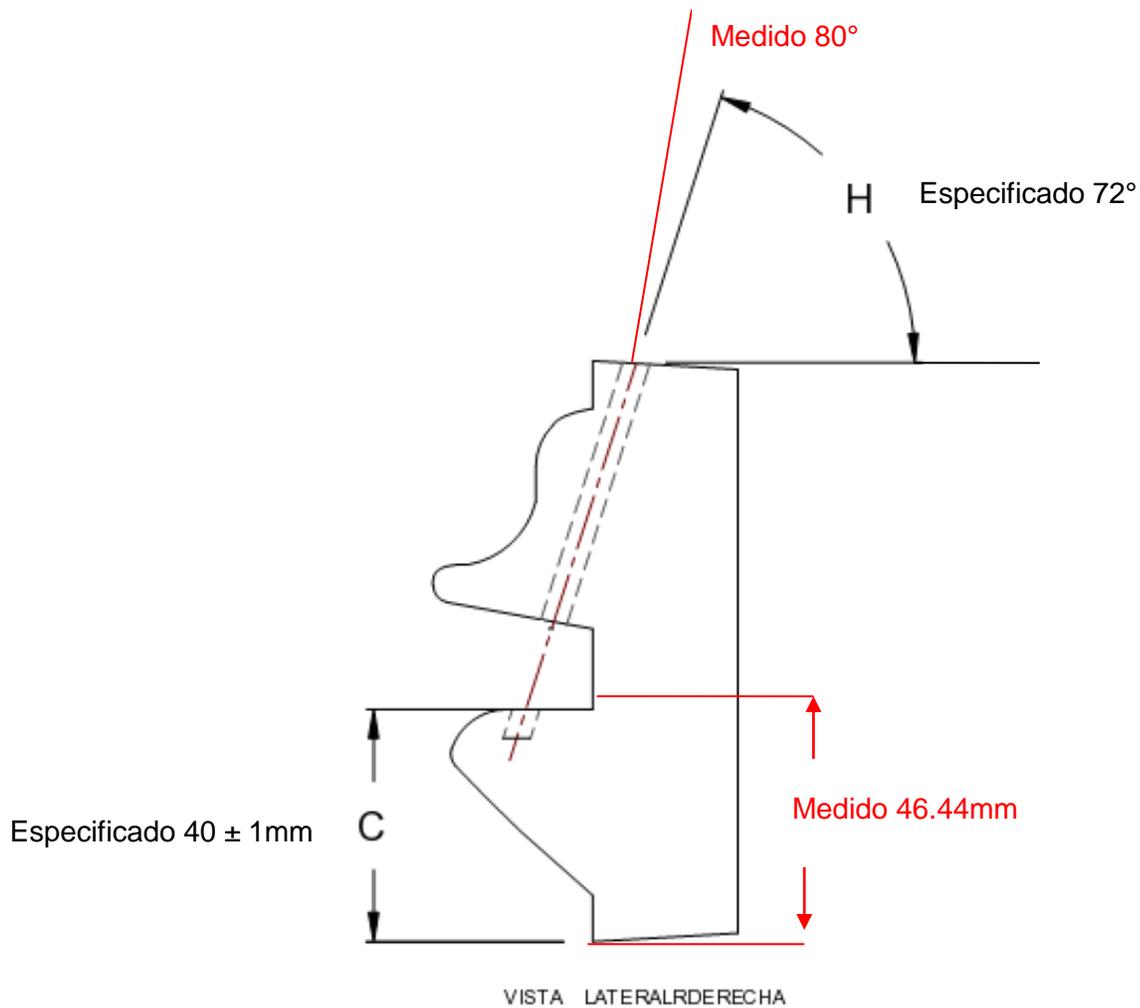
FIGURA 15: REVISIÓN DIMENSIONAL DE PLANTILLA

En relación a las plantillas usadas para perforar el bebedero no contaban con un registro de liberación de que cumplieran con las especificaciones, **se dimensionaron por el equipo del laboratorio de metrología** y no cumplían en una o más especificaciones, por ejemplo al dimensionar la plantilla para ponchado de nariz se tuvieron los siguientes hallazgos, (Figura 15) en la distancia C, midiendo 46.44 mm y excediendo los 41 mm máximos incluyendo la tolerancia y con un ángulo H de 80° siendo 72° el especificado.

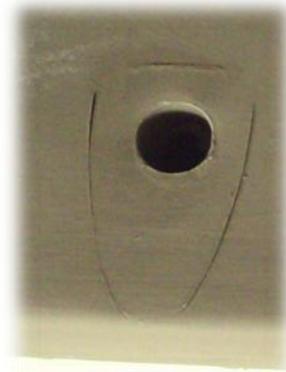
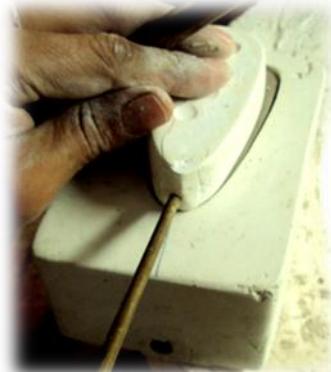
FIGURA 17: ACCIONES DE CONTENCIÓN PLANTILLAS

Con los anteriores hallazgos derivados de la revisión dimensional y funcional de las plantillas se solicitó la **modificación del molde de vaciado del cuerpo** para eliminar los errores derivados del uso de la plantilla y la **reposición de la plantilla para ponchado de nariz** (Figura 17).

Marca para pegado de nariz desde molde

Reposición de plantilla para ponchado de nariz

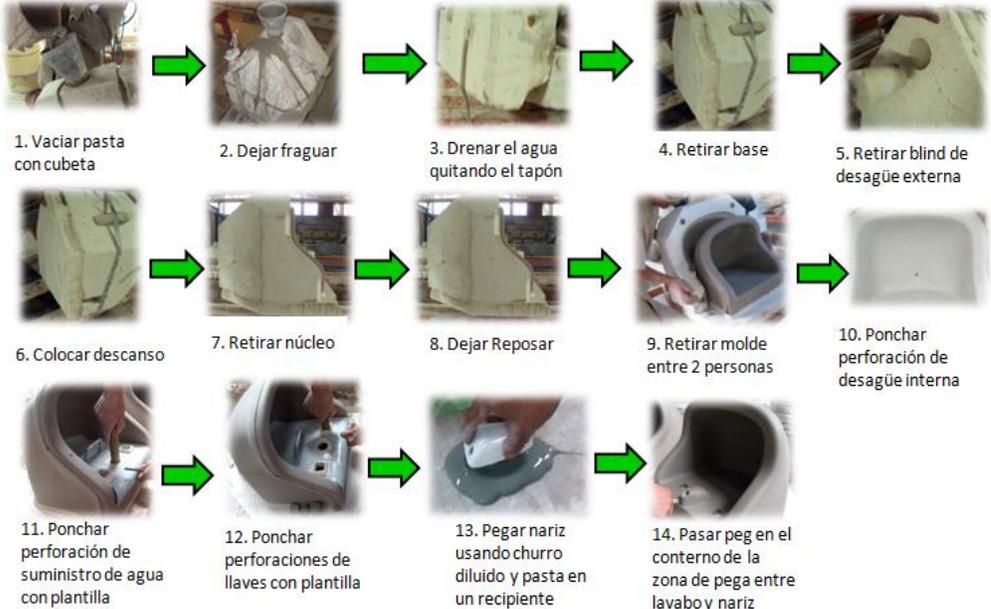
FIGURA 20: VACIADO Y PONCHADO DE CUERPO

<p>En 1 y 2 el objetivo es que el embudo no se quede sin pasta en el transcurso de llenado del molde</p> <p>En la operación 3 y 4 tener cuidado al retirar y colocar las partes del molde sin dejar caer para evitar lastimar la pieza</p> <p>En la operación 13 cuidar de no usar churrera ya que deja demasiada pasta dentro de las cámaras</p>

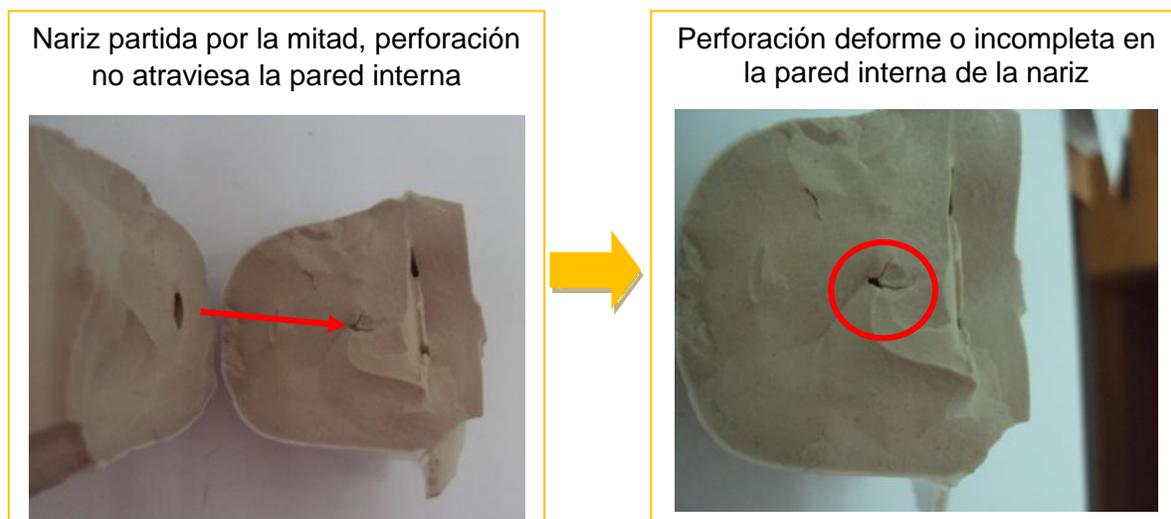
FIGURA 22: CAUSA RAÍZ

Con los controles de inspección se detectaron piezas en mal funcionamiento y se identificó la causa raíz del problema, siendo el mal ponchado de la perforación interna de la nariz del bebedero, en la imagen de la izquierda se puede ver la nariz del bebedero partida a la mitad como comienza la perforación debiendo atravesar completamente la pared interna y en la imagen derecha la mala perforación (Figura 22).

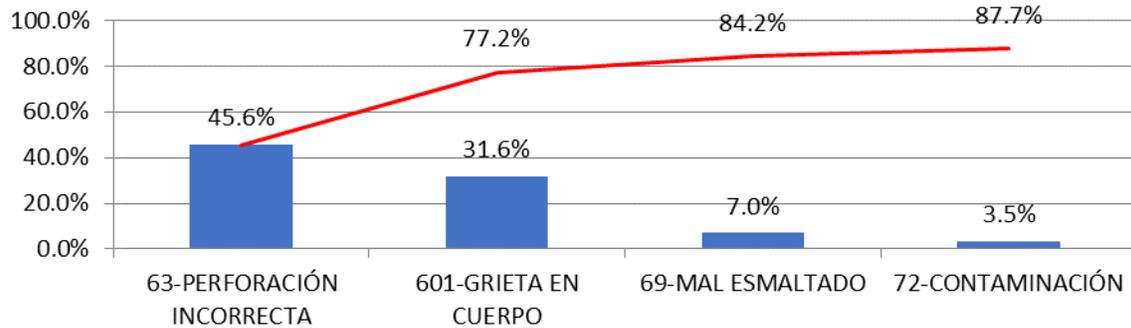
FIGURA 24: DIAGRAMA DE PARETO JUNIO 2014

De acuerdo al siguiente diagrama de Pareto (Figura 24) de la base de datos alimentada por clasificación ya usando la plantilla de tolerancia nuestro principal defecto para este modelo era la perforación incorrecta con 45.6% seguida de grieta en cuerpo con 31.6% acumulando juntos un 77.2% de los defectos en el mes de junio 2014.

DIAGRAMA DE PARETO DE DEFECTOS BEBEDERO - JUNIO 2014

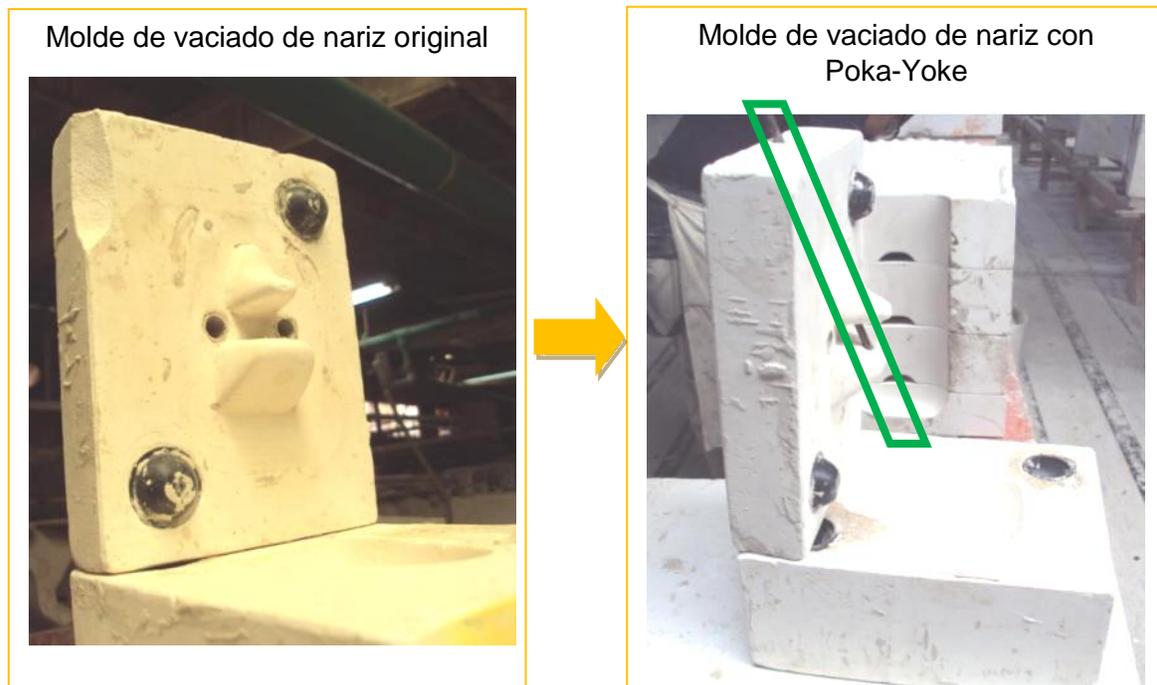
FIGURA 25: POKA-YOKE

Se implementó un **Poka – Yoke** que consistió en una modificación al molde de vaciado de la nariz (Figura 25) con una barra a lo atravesando el molde a lo largo de la perforación interna permitiendo obtener la perforación desde el proceso de vaciado y con ello se eliminaron errores como usar un ponchador mal afilado, que el vaciador no limpie el ponchador al realizar cada perforación o un desgaste de la plantilla.

La liberación de plantillas de acuerdo a especificación, realizando un ponchado con plantillas y con ponchadores afilados puede asegurar un chorro de agua uniforme para el bebedero, de lo contrario la pieza será desperdicio. El Poka-Yoke probado inicialmente e introducido paulatinamente hasta alcanzar la producción total ayudó a reducir la mala perforación interna con lo que se redujo el defecto de perforación incorrecta de 45.6% en el mes de junio 2014 a 9.5% en el mes de agosto del mismo año.

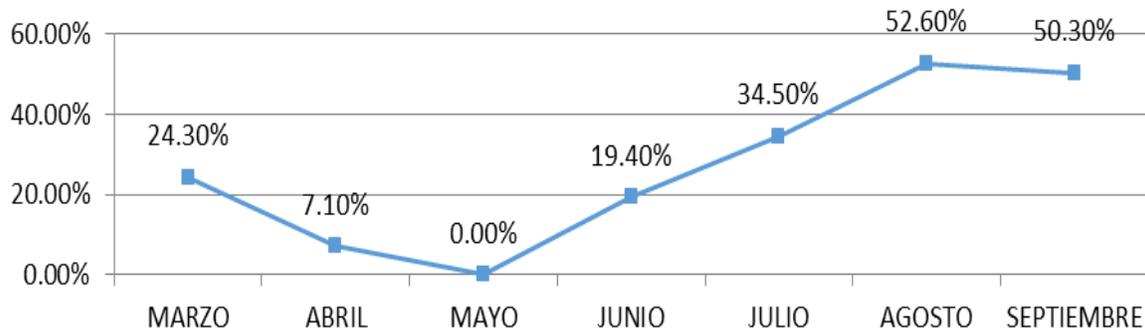
FIGURA 27: CALIDAD DE PRIMER FUEGO BEBEDERO MARZO A SEPTIEMBRE 2014

En seguida se muestran la gráfica de calidad de primer fuego de marzo a agosto 2014 (Figura 27) y el diagrama de Pareto de defectos del bebedero en agosto 2014 (Figura 28).

%CALIDAD DE PRIMER FUEGO BEBEDERO

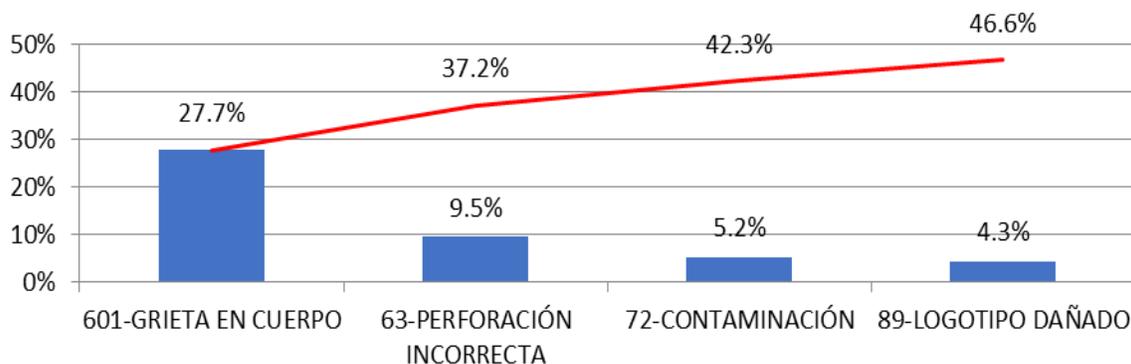
FIGURA 28: DIAGRAMA DE PARETO AGOSTO 2014

DIAGRAMA DE PARETO DE DEFECTOS BEBEDERO - AGOSTO 2014

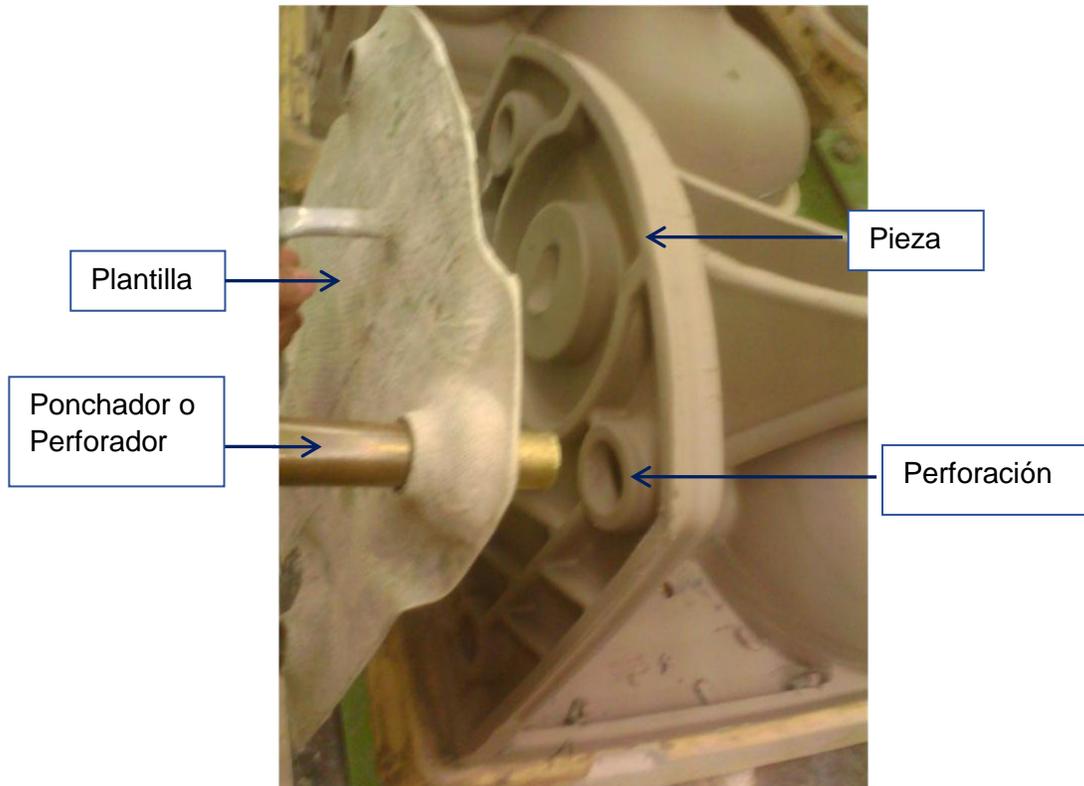
FIGURA 29: USO DE UNA PLANTILLA

Se usan plantillas para asegurar que las perforaciones propias del producto cumplan con las especificaciones (diámetro, dirección de la perforación, posición de la misma, distancia entre perforaciones, que el corte sea lo más vertical posible, entre otras aplicaciones), también se usan para realizar movimientos del producto, permite no dañarlo y no depender tanto de la habilidad del operario. Un ejemplo del uso de una plantilla para perforar se muestra en la siguiente imagen (Figura 29):

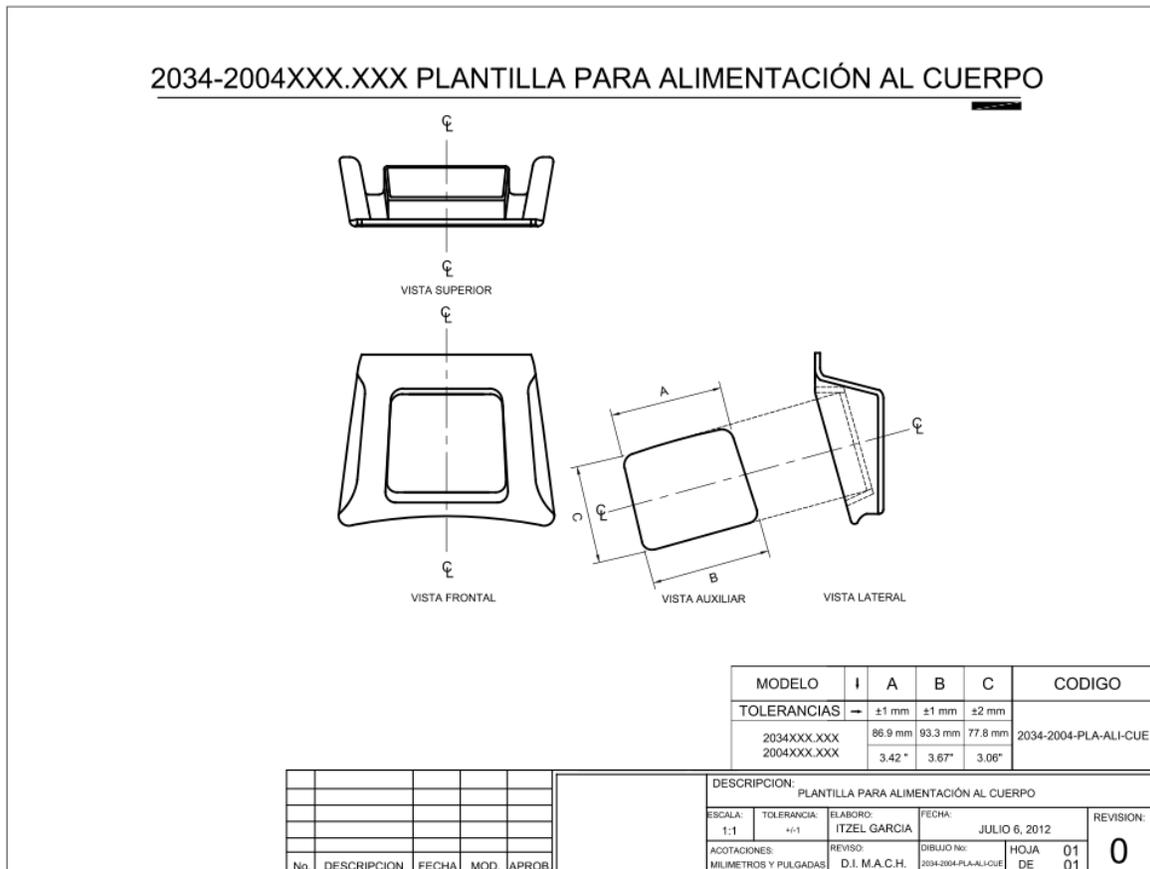
FIGURA 30: ESPECIFICACIÓN DE UNA PLANTILLA

El proceso de liberación de plantillas se lleva a cabo comparando contra el dibujo de especificación de dicho dispositivo, por lo que es de vital importancia tener actualizadas estas especificaciones en su última revisión, por ejemplo el dibujo de especificación (Figura 30) que aplica para los sku´s 2034 y 2004 para la zona de alimentación al cuerpo como se muestra a continuación:

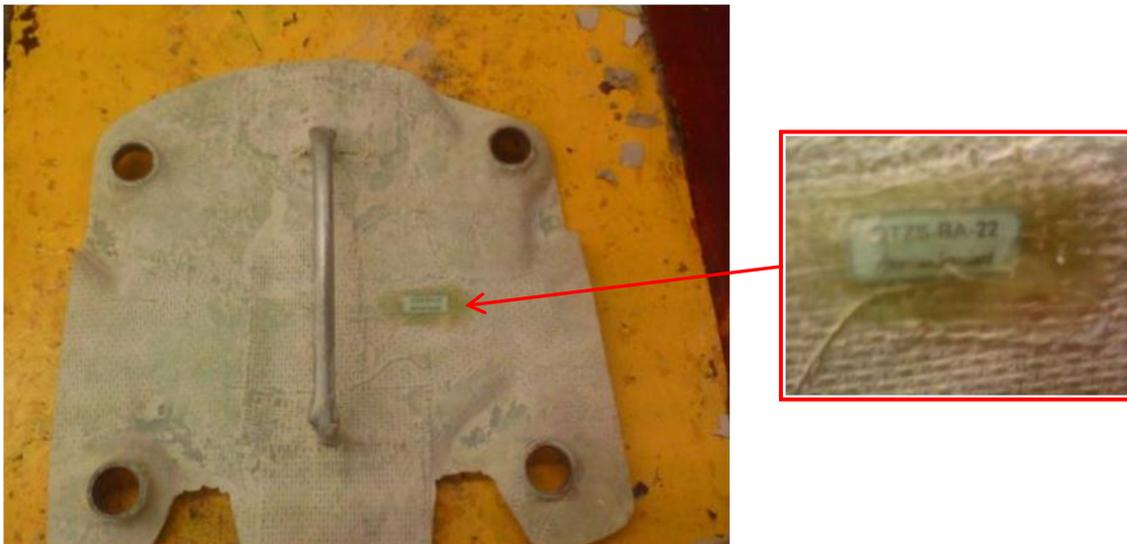
FIGURA 33: PLANTILLA CON CÓDIGO ILEGIBLE

Actualmente la etiqueta se imprime en papel, se recubre con cinta adhesiva, se pega con adhesivo 5000 a la plantilla, en los equipos con silicón y se recubre en ambos casos con silicón, con el uso de silicón se va opacando y pierde legibilidad como se muestra en la Figura 33. La verificación de plantillas se lleva anualmente de acuerdo a un estudio de tiempo de vida de las mismas

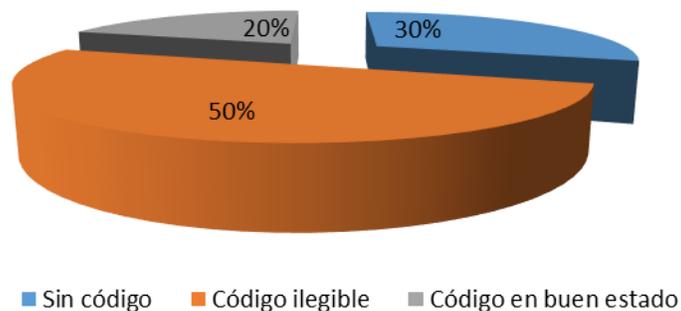
FIGURA 34: ESTATUS EN EL CONTROL DE PLANTILLAS

Se hicieron recorridos diarios al Área de Taza en los que se encontró que el 20% de las plantillas tenían un código en buen estado, el 30% no tenía código y el 50% tenía un código ilegible como se puede ver en el siguiente gráfico (Figura 34):

Estatus del control de plantillas al 8 de Noviembre de 2013

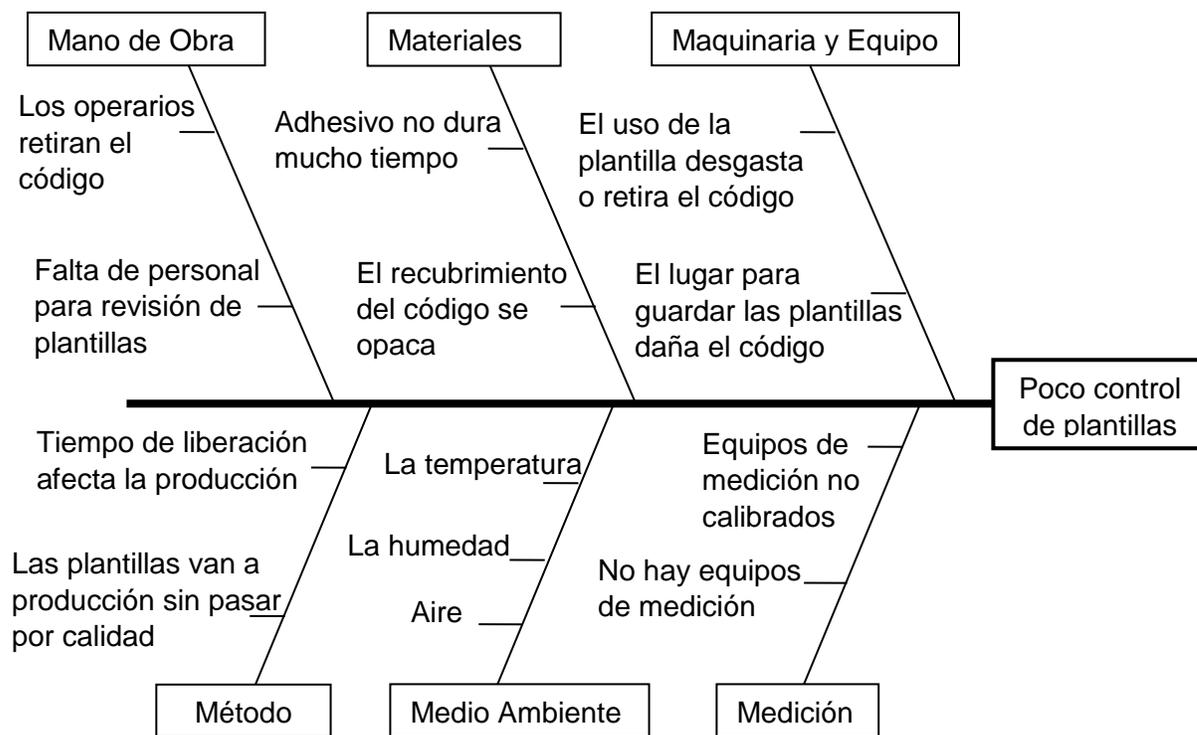
FIGURA 35: DIAGRAMA DE CAUSA Y EFECTO

Se realizó una tormenta de ideas para identificar las posibles causas por las cuales existe poco control de plantillas y colocarlas en un Diagrama de Ishikawa (Figura 35).

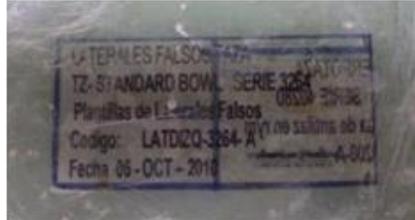
Resultado de la Prueba No. 1

Se colocó el código desde el departamento de Matricería donde después de elaborar las plantillas debían pasar por el departamento de calidad actualizando en un documento de Excel su fecha de revisión

El proceso de aplicación de la resina es muy lento (aproximadamente 24 horas) y el tiempo de vida del código es de 5 años

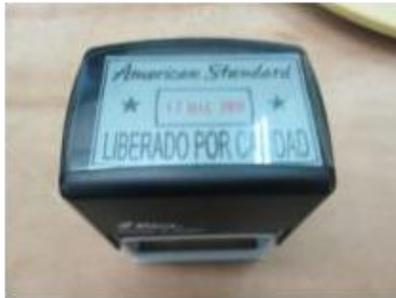
Resultado de la Prueba No. 2

Se marcaron con un sello de tinta y, se recubrió con esmalte transparente de secado rápido

El proceso de secado del esmalte es muy tardado (aproximadamente de 2 horas) y el tiempo de vida del código es de 2 semanas

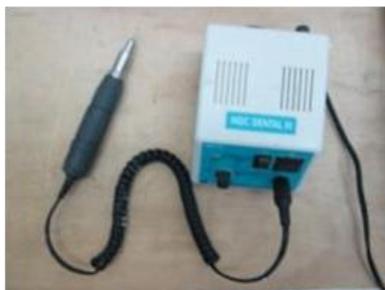
Resultado de la Prueba No. 1

Se colocó el código en el laboratorio de metrología después de dimensionar la pieza con lápiz neumático

El proceso de identificación de la plantilla a liberar se realiza en menos de 5 minutos y el tiempo de vida del código es de 2 años

Se decidió **codificar las plantillas con el lápiz neumático** por ser rápido el proceso en 5 minutos y el tiempo de vida estimado del código de 2 años. Un ejemplo de la codificación de una plantilla es el siguiente (Figura 37):

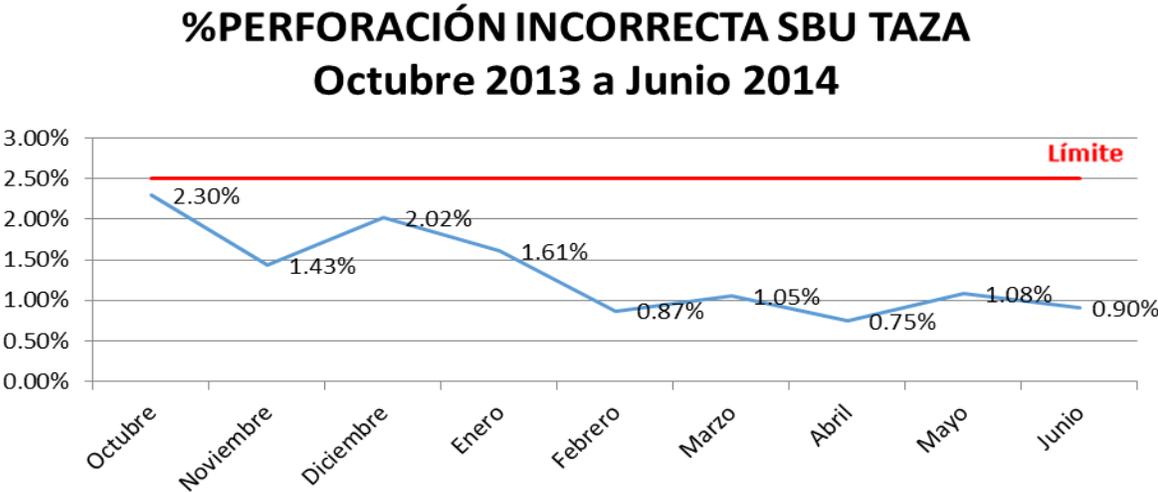
Figura 38: Seguimiento Perforación Incorrecta SBU Taza

Se aseguró el control de plantillas permitiendo mantener en los meses de marzo a junio de 2014 no tener porcentajes de defecto por perforación incorrecta en el SBU Taza mayores a 1.08% aun cuando el límite era no superar el 2.5% como se puede observar en la siguiente gráfica con datos de octubre 2013 a junio 2014 (Figura 38).
