# UNIVERSIDAD NACIONAL AUTÓNOMA DE MÉXICO

**DICTAMEN ESTRUCTURAL DE UN EDIFICIO CON  
ESTRUCTURA DE CONCRETO REFORZADO  
DESPLANTADO EN SUELO DURO APLICANDO LAS  
NORMAS TÉCNICAS COMPLEMENTARIAS 2017 DE LA  
CIUDAD DE MÉXICO**

**T E S I N A**

**ESPECIALISTA EN ESTRUCTURAS**

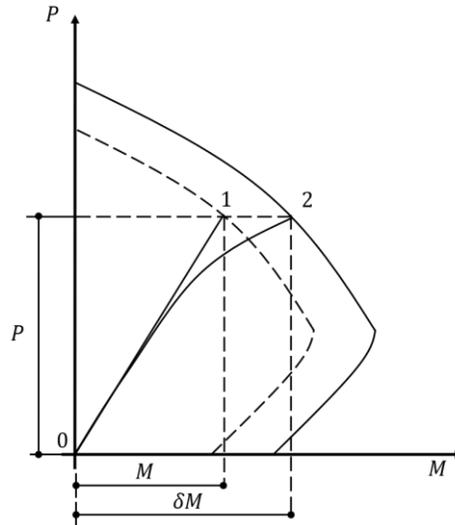
El método de amplificación de momentos consiste en obtener el valor de la carga axial,  $P$ , y el momento flexionante,  $M$ , en las columnas de una estructura por medio de un análisis de primer orden, y dimensionar las columnas para el mismo valor de  $P$  y para un momento amplificado,  $\delta M$ , donde  $\delta$  es un factor siempre mayor que la unidad. En la Figura 3-2 se ilustra este concepto. Si se desprecia el efecto de esbeltez, la columna se dimensionaría para los valores de  $P$  y  $M$ , y su resistencia sería la correspondiente al punto 1 del diagrama de interacción mostrado con la línea punteada. Los incrementos de carga con un valor constante de la excentricidad estarían representados por puntos sobre la línea recta 0.1. Para tomar en cuenta el efecto de esbeltez, la columna se diseña para los valores  $P$  y  $\delta M$ , y su resistencia es la que corresponde al punto 2 del diagrama de interacción mostrado con la línea llena. Los incrementos de carga están representados por los puntos sobre la línea 0.2, en la cual la excentricidad aumenta con el nivel de carga, puesto que el valor de  $\delta$  depende, en estos métodos, del valor de la carga  $P$ .

**Figura 3-2 Amplificación de momentos**

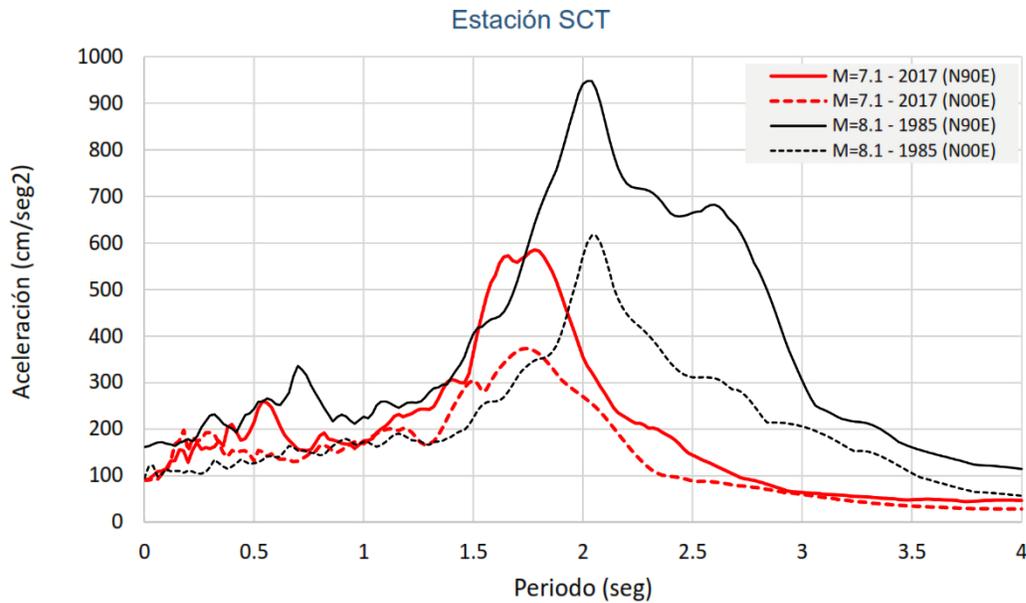
En la Figura 4-10 se muestran los espectros de respuesta de los eventos sísmicos del 19 de septiembre de 1985 y 2017 de la Estación de la Secretaría de Comunicaciones y Transportes (SCT) el cual se encuentra en suelo blando en Zona III o de lago. La aceleración inicial del sismo de 1985 fue de 160 gal ( $\text{cm/s}^2$ ) mientras que para el sismo de 2017 fue de 91 gal, si se compara uno con otro el sismo de 1985 fue mayor que el de 2017. Para periodos cortos las aceleraciones que se presentaron en el sismo de 2017 fueron similares a las del sismo de 1985, mientras que para periodos largos las aceleraciones del sismo de 2017 fueron menores a las del sismo de 1985.

**Figura 4-10 Espectro de respuesta en la Secretaría de Comunicaciones y Transportes (SCT) de los sismos de 1985 y 2017 (Torres Á, 2017)**

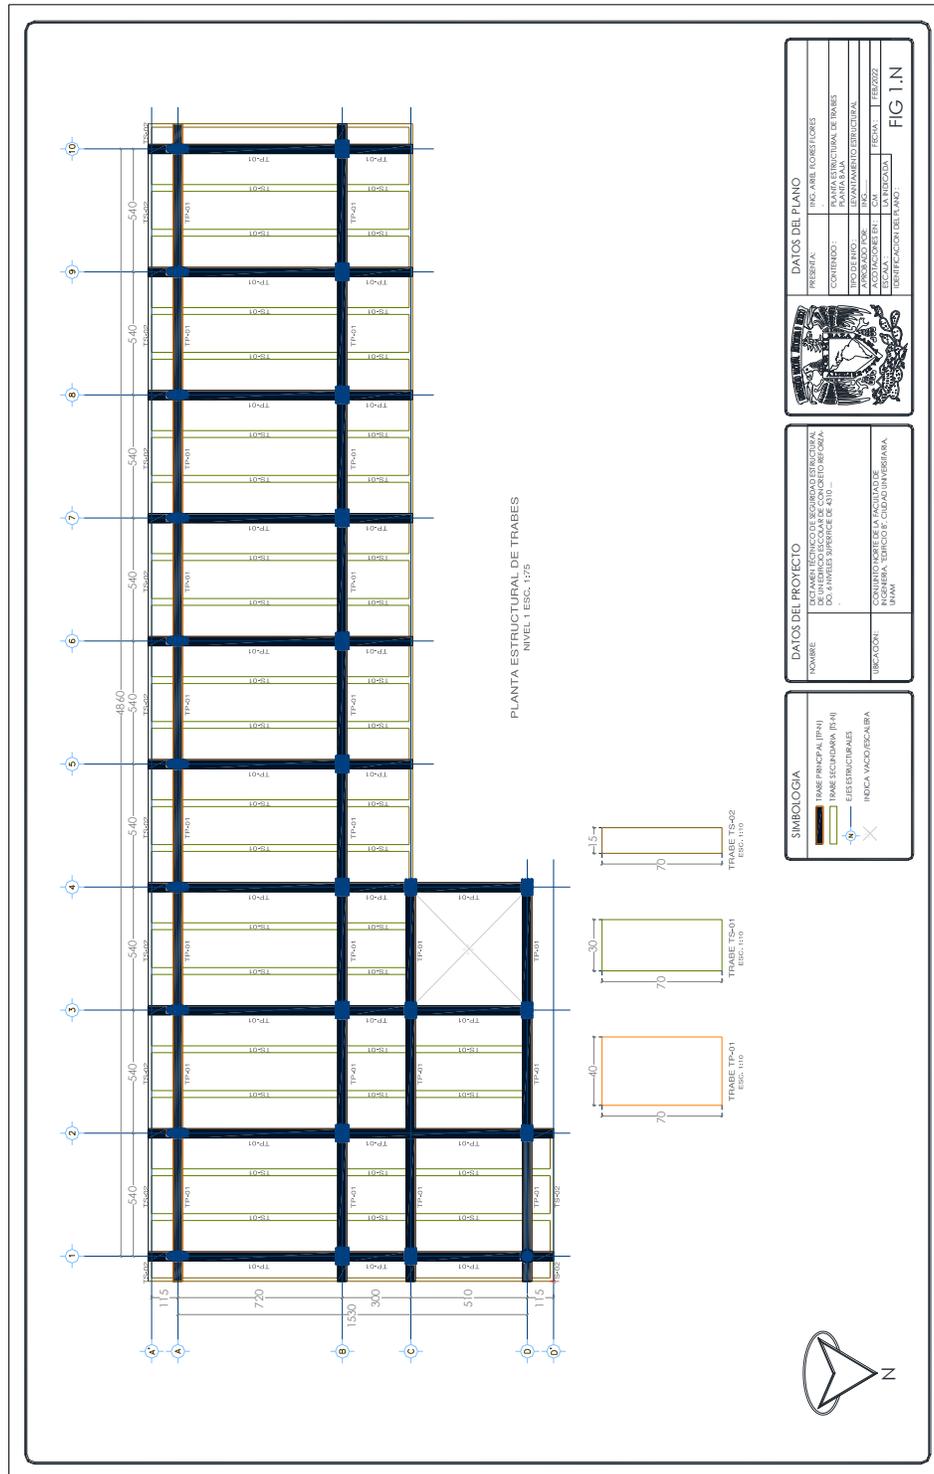
Figura 4-11 Planta estructural de traves nivel 1 (Zumaya M., 2011)

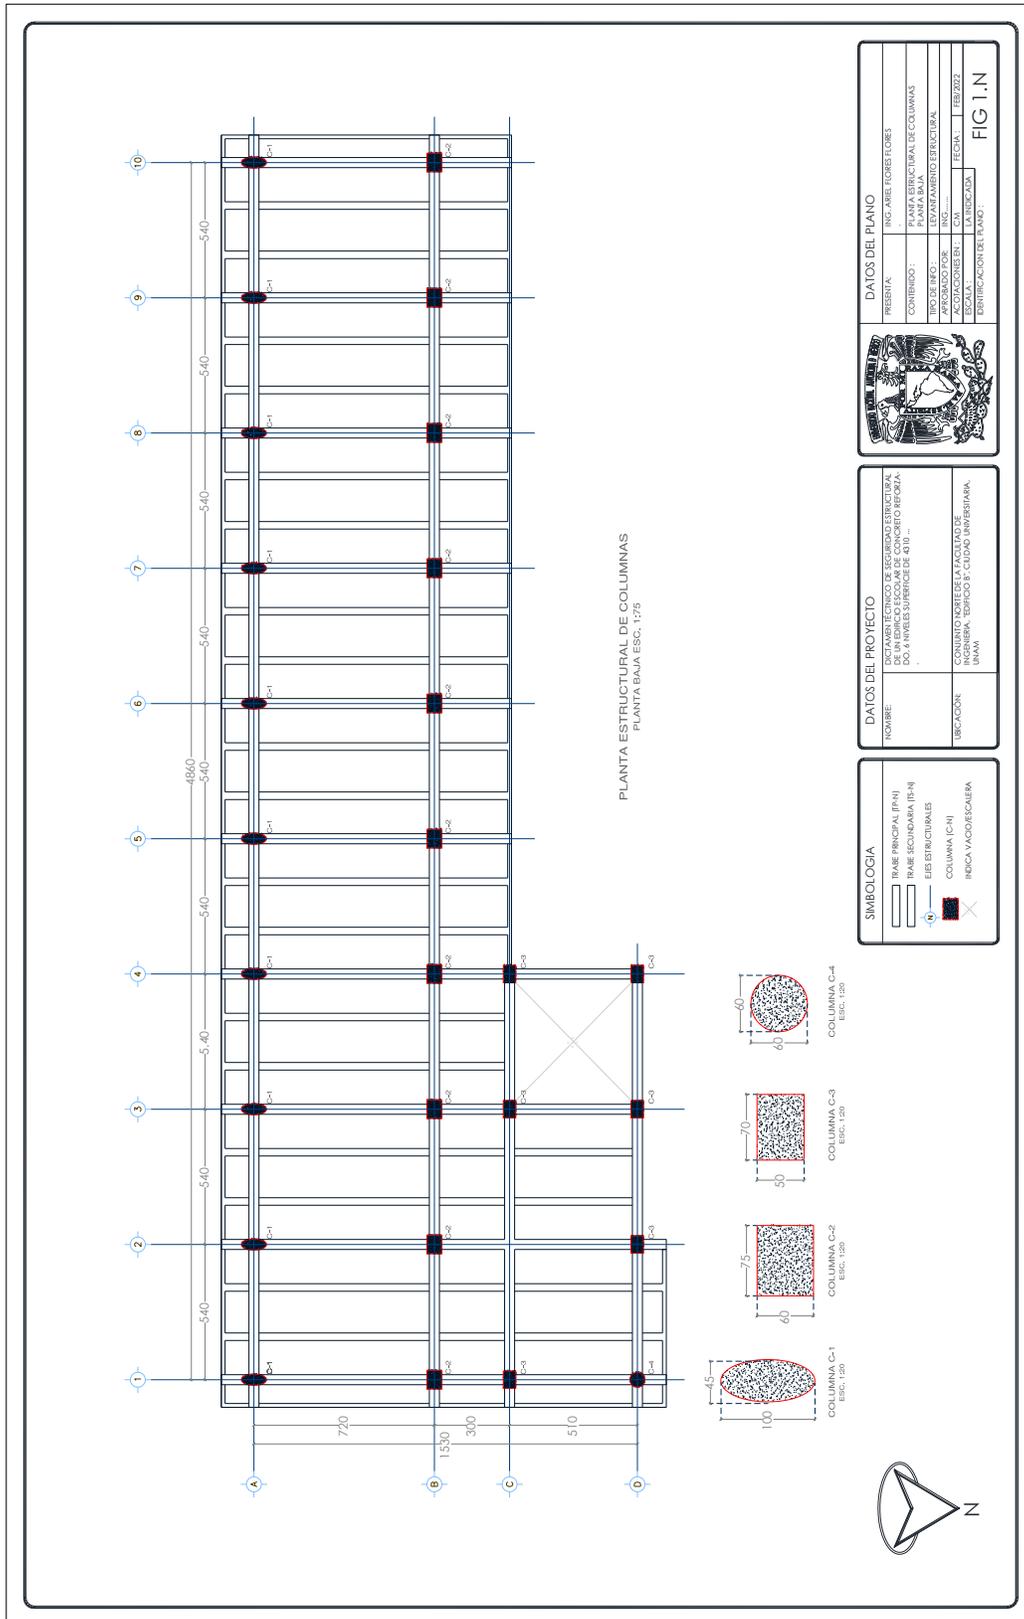
Figura 4-15 Planta estructural de columnas planta baja (Zumaya M., 2011)

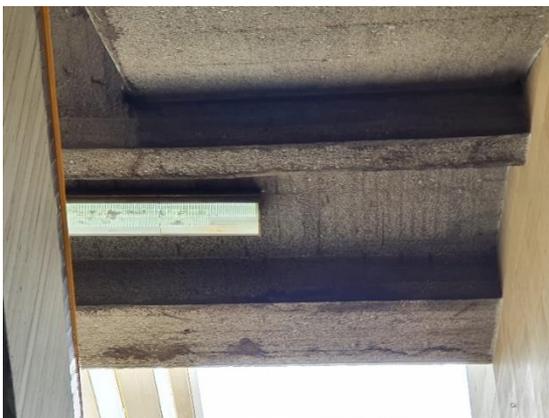
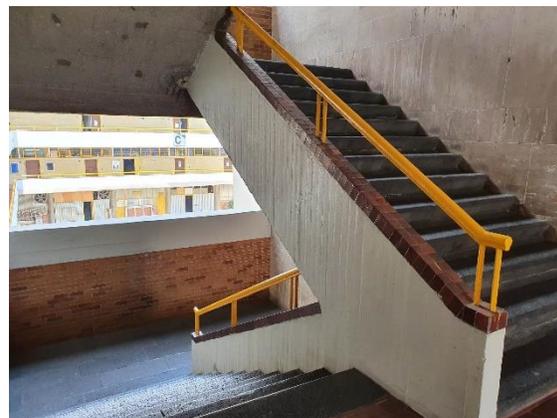
*Figura 4-20 Grietas < 0.2 mm en concreto reforzado*

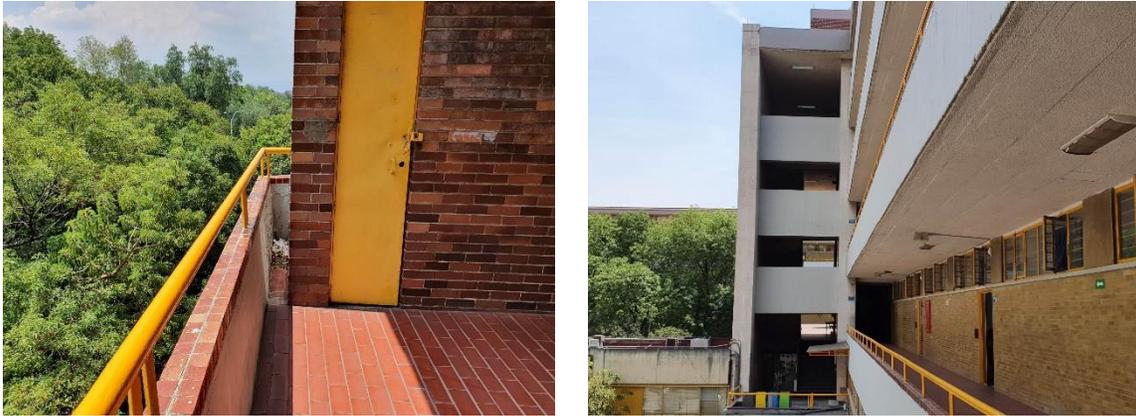
**Figura 4-21 Gritas < 5 mm en muros de mampostería no estructurales**

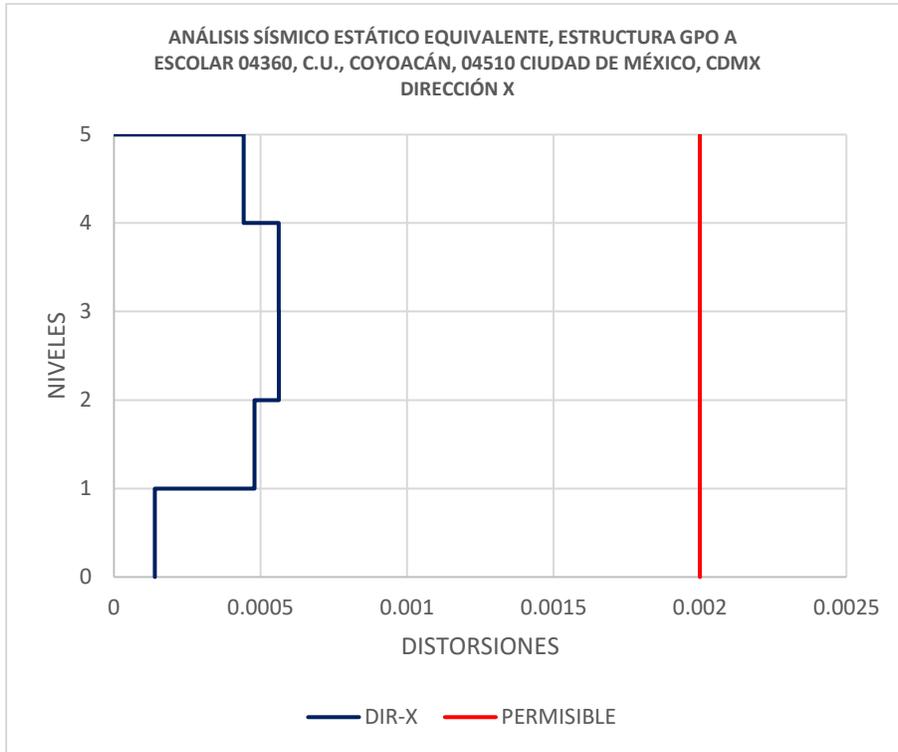
**Figura 5-2 Distorsiones dirección X**

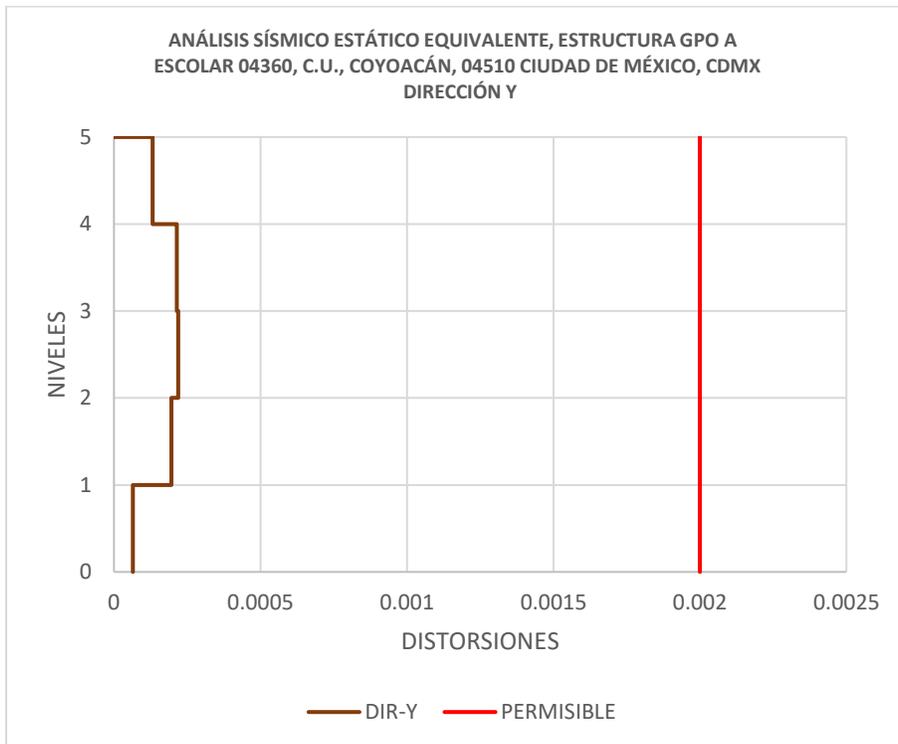
**Figura 5-3 Distorsiones dirección Y**

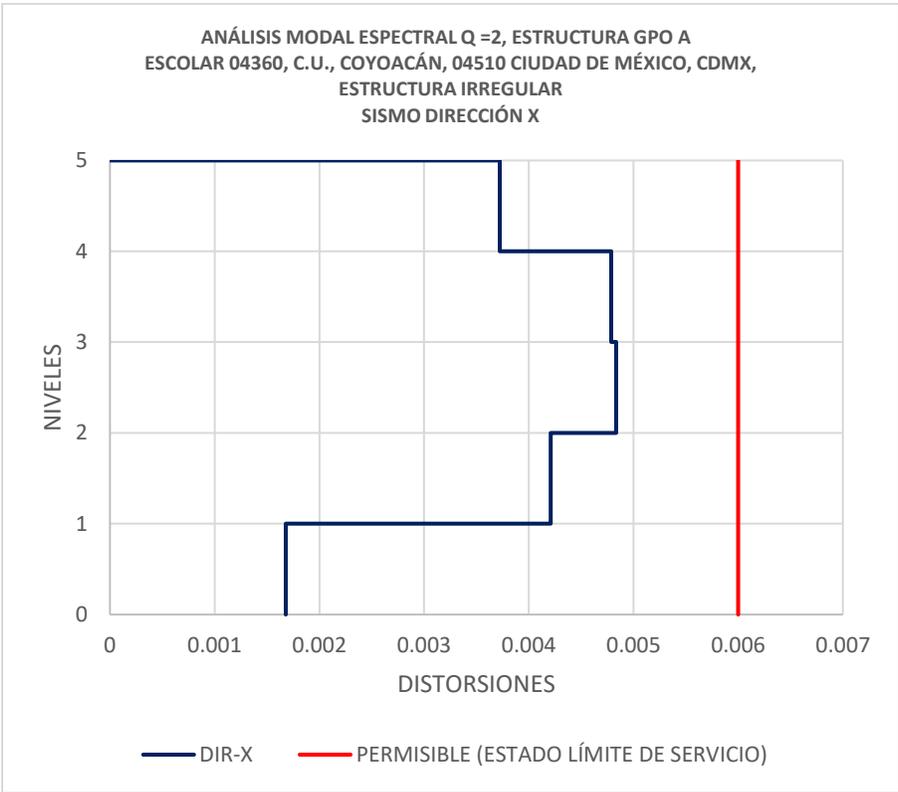
**Figura 6-2 Distorsiones dirección X**

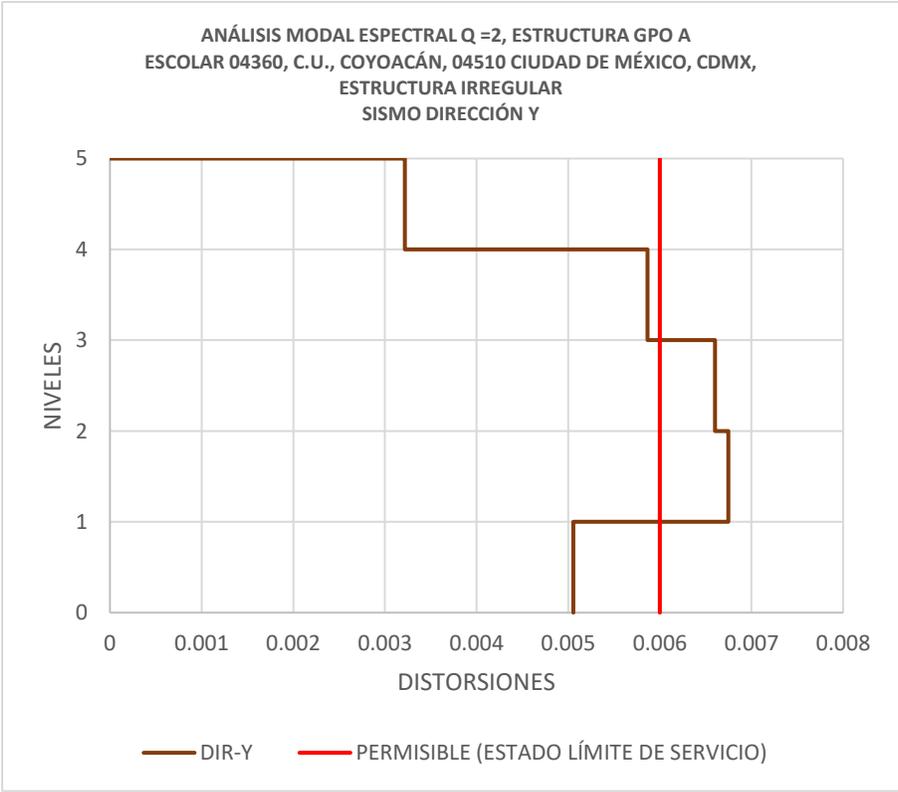
**Figura 6-3 Distorsiones dirección Y**

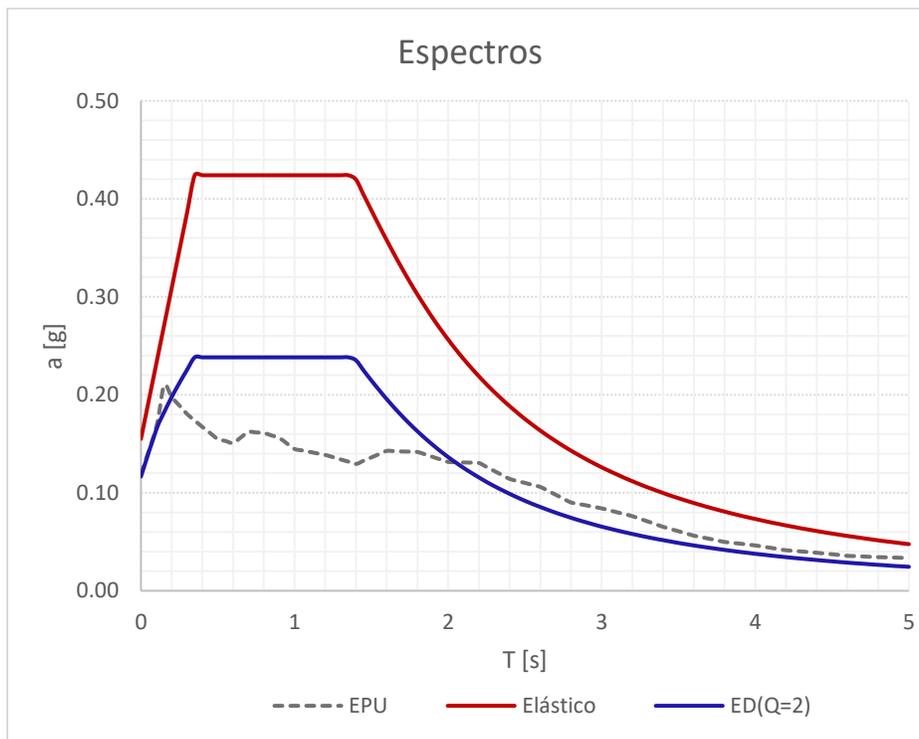
**Figura 7-12 Espectros elásticos, de peligro uniforme y de diseño (Q=2)**

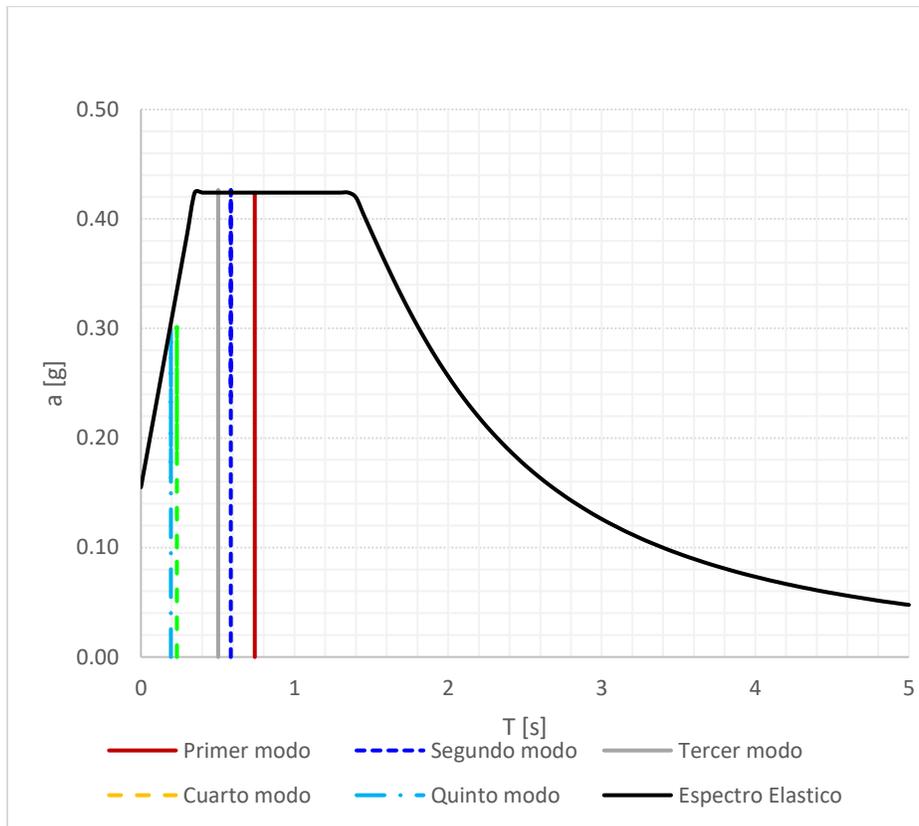
Por lo anterior se decidió utilizar el Método CQC (Combinación Cuadrática Completa por sus siglas en inglés). Se grafican los periodos de la estructura en el espectro elástico, los primeros tres modos se ubican en la meseta del espectro elástico y a partir del cuarto modo se localizan en la rama ascendente del espectro.

**Figura 7-13 Ubicación de los modos de vibrar de la estructura en el espectro elástico**

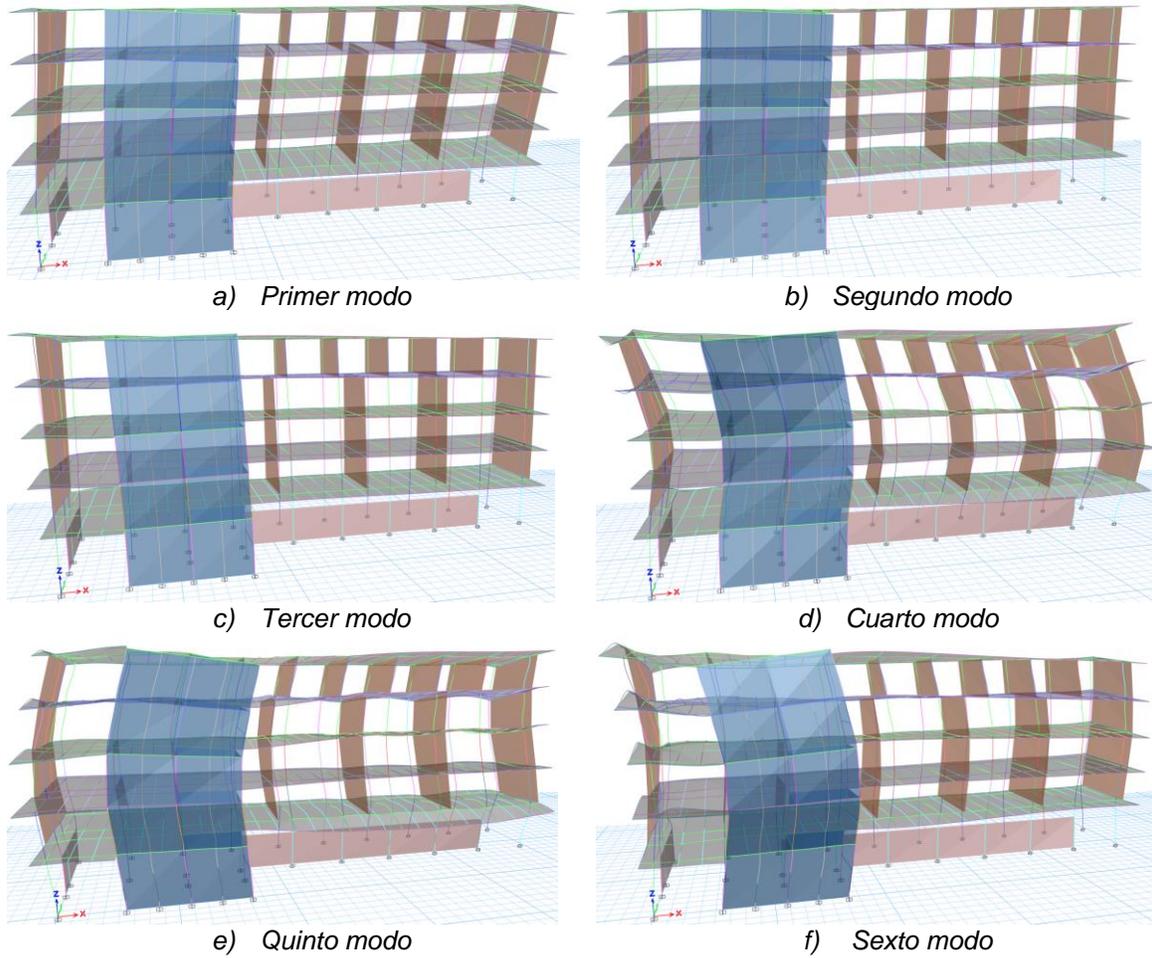
**Figura 7-14 Modos de vibrar Edificio B**

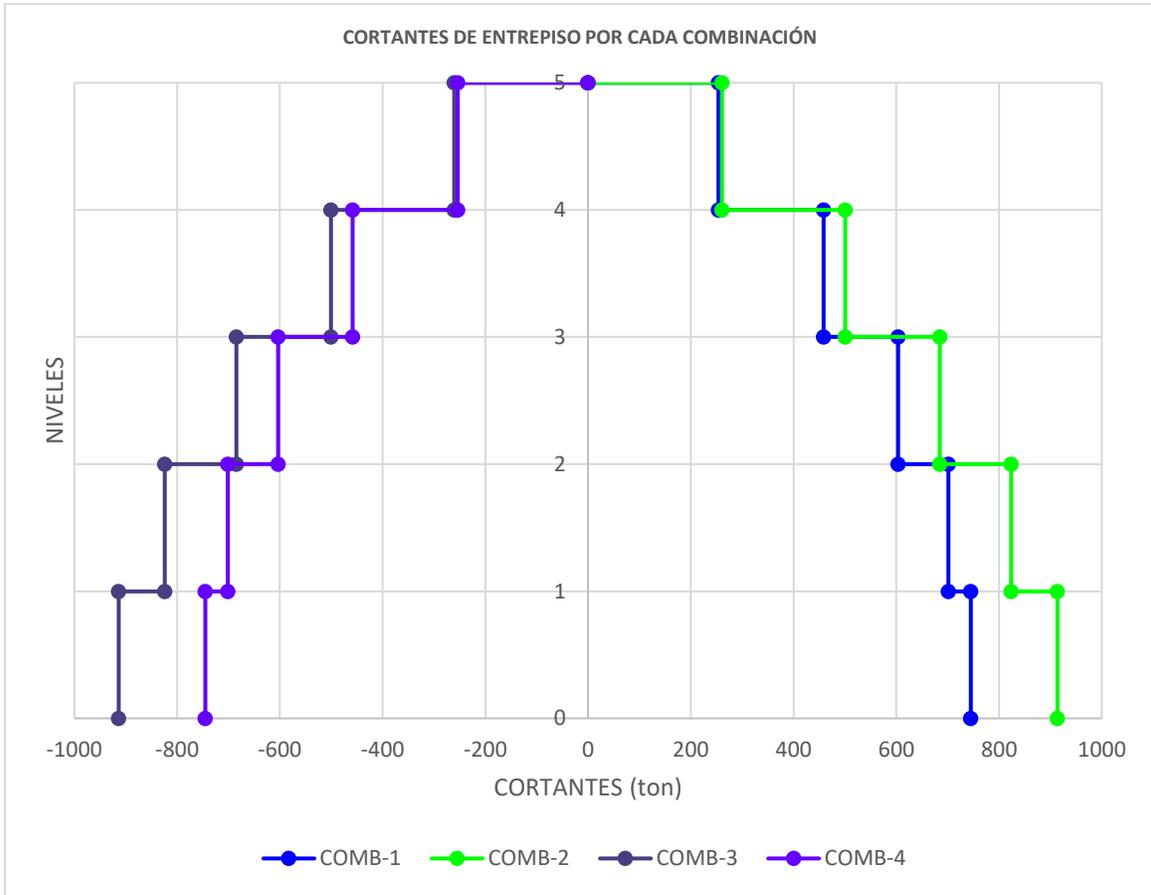
En la Figura 7-17 se muestran los cortantes para cada nivel de las diferentes combinaciones las cuales se afectaron por su correspondiente factor de carga.

Figura 7-17 Cortantes de entrepiso para cada combinación de carga

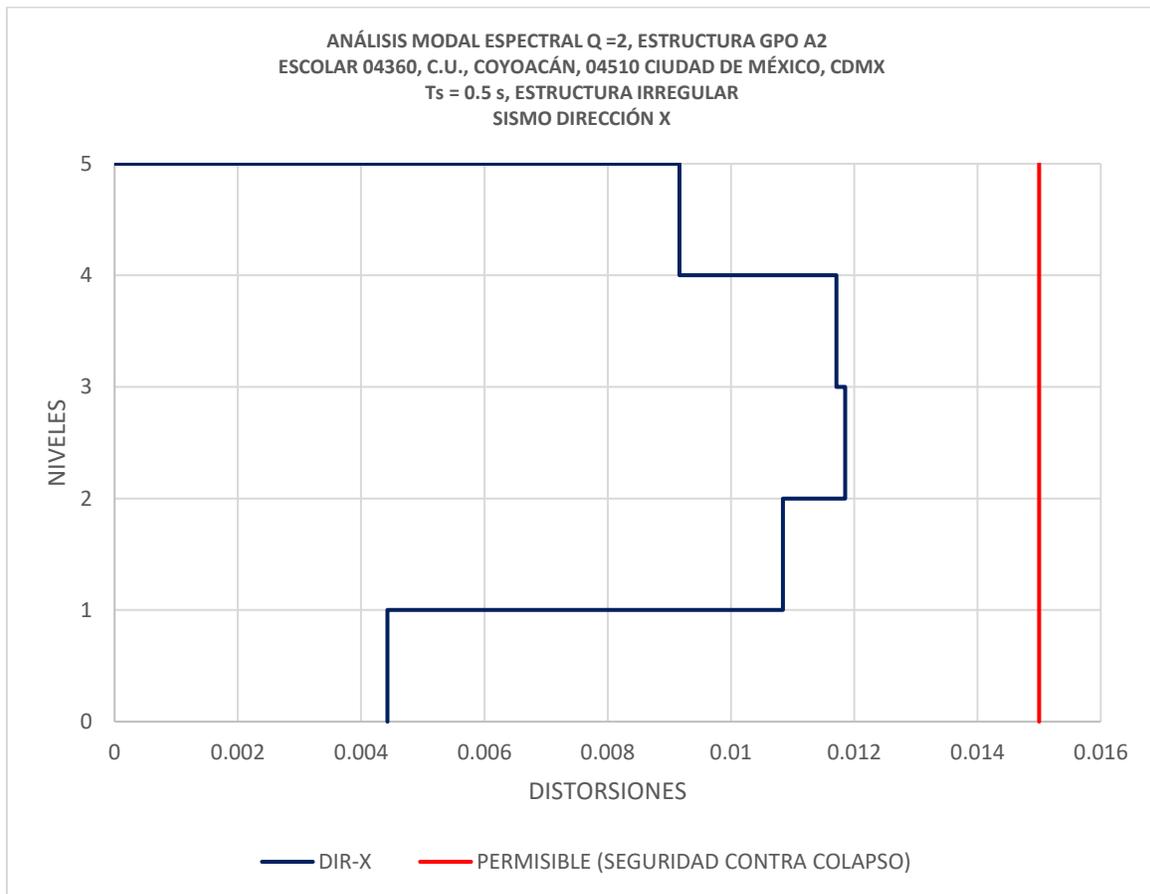
Figura 7-19 Distorsiones máximas de entrespiso, correspondientes a seguridad contra colapso

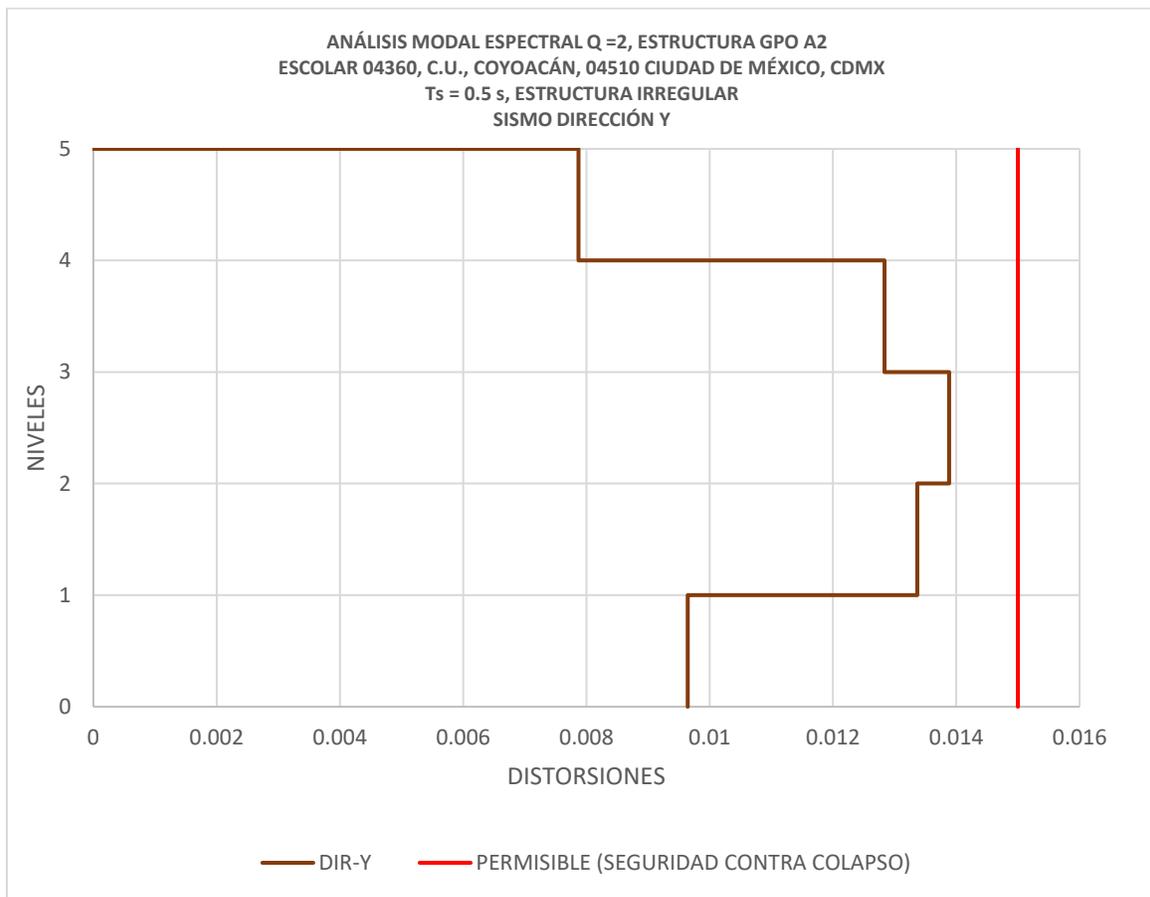
Figura 7-20 Distorsiones máximas de entrepiso, correspondientes a seguridad contra colapso

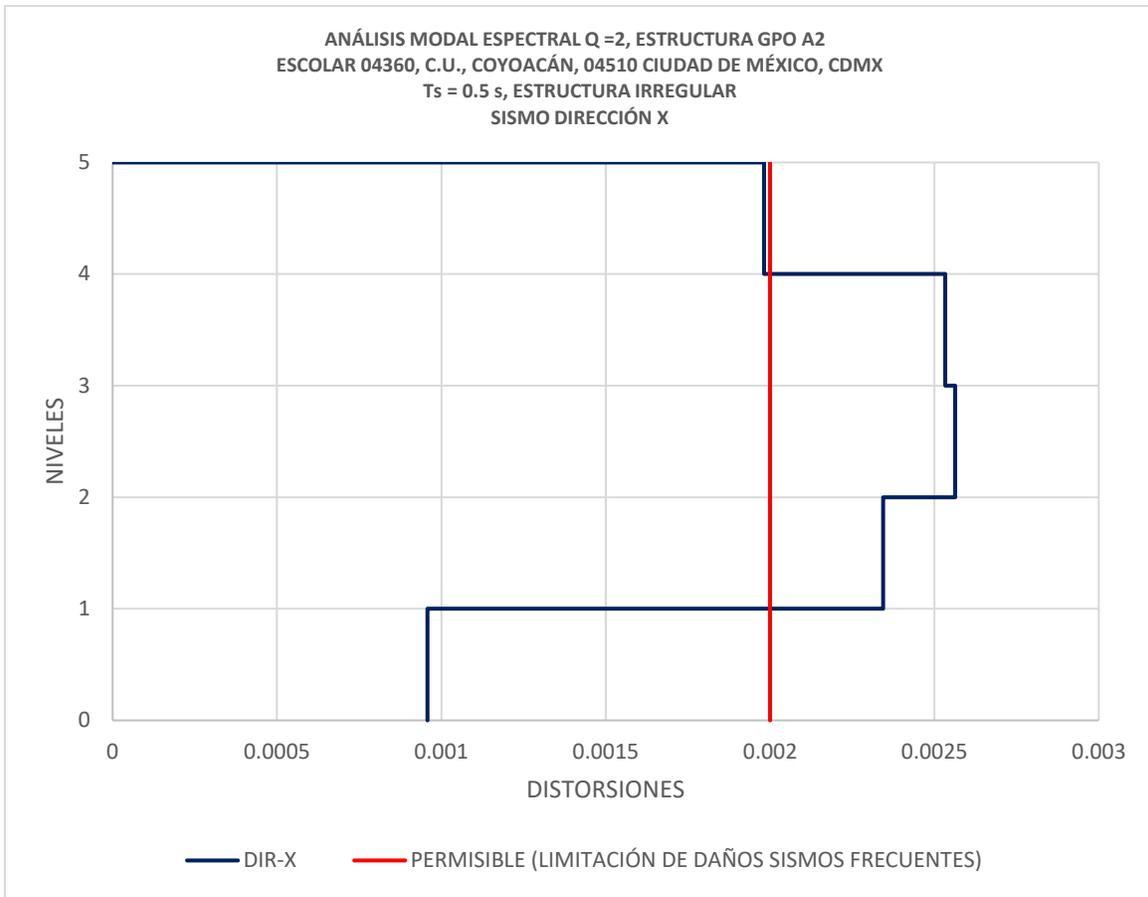
**Figura 7-21 Distorsiones máximas de entrepiso, correspondientes a limitación de daños**

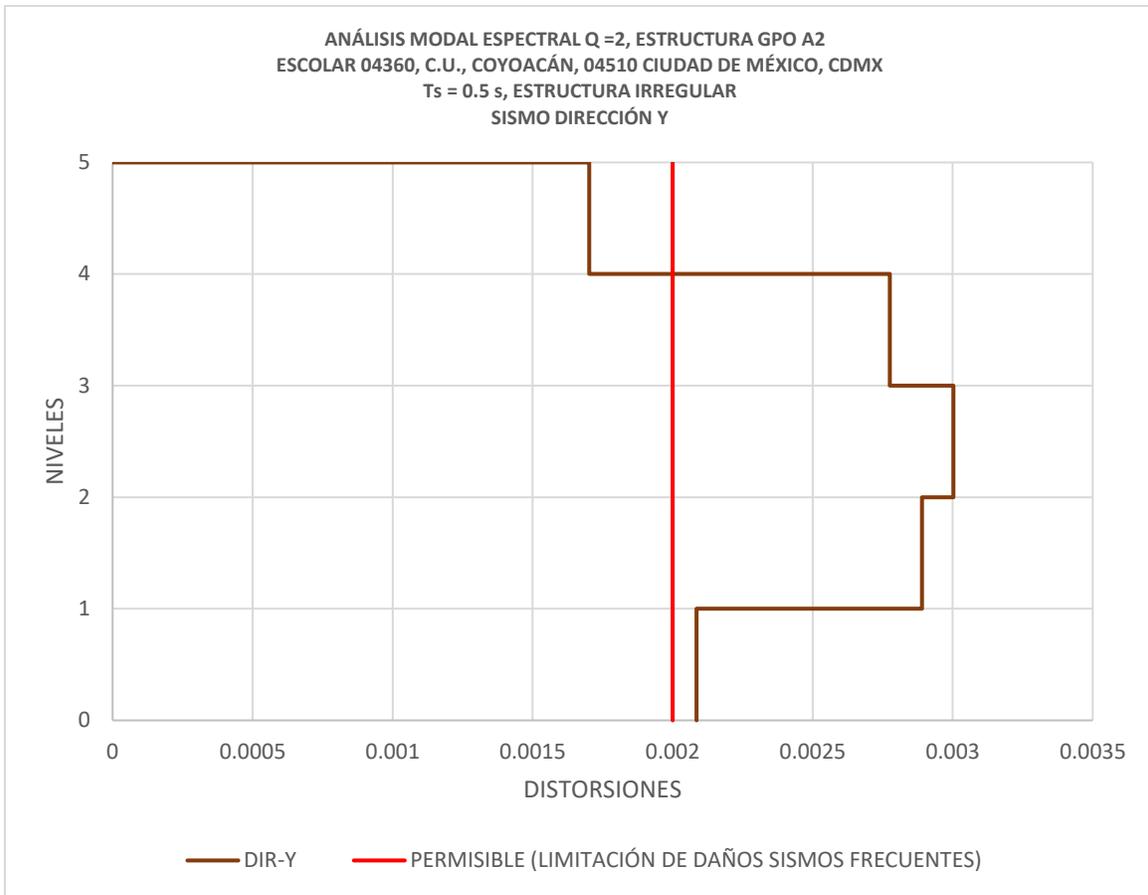
**Figura 7-22 Distorsiones máximas de entrepiso, correspondientes a limitación de daños**

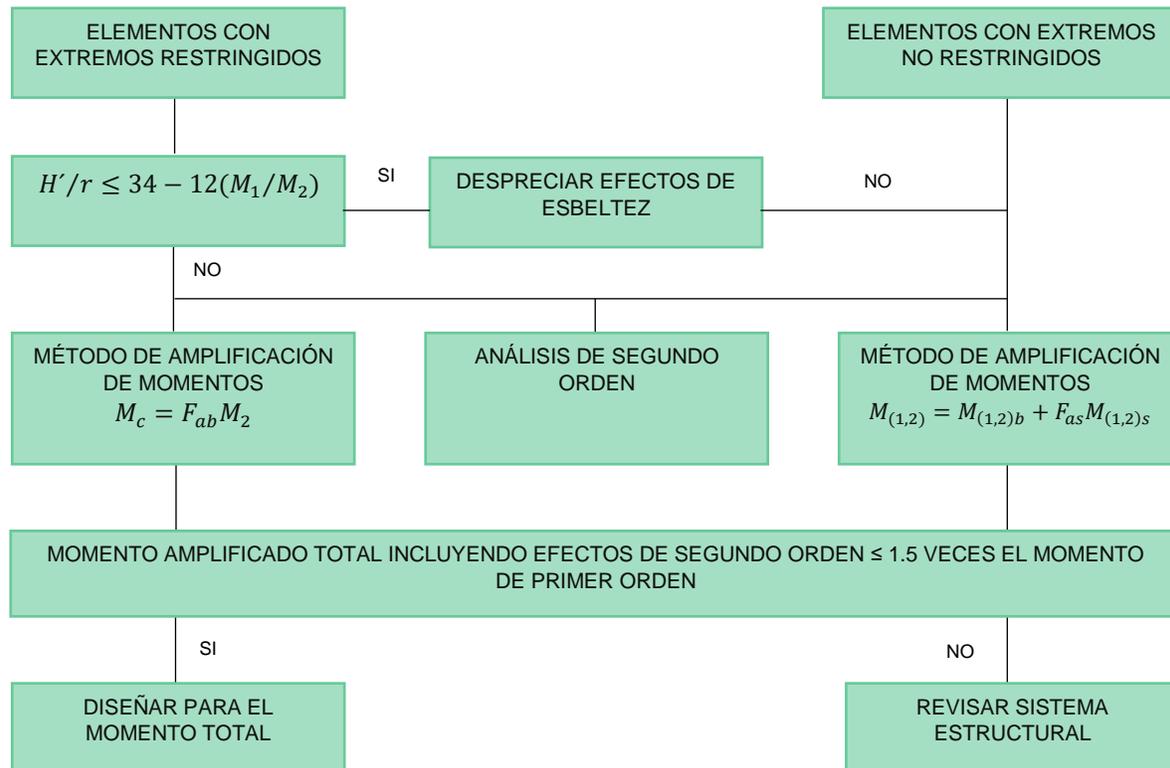
Para llevar a cabo esta revisión se utilizará el diagrama que establece la (NTC-DCECC, 2021).

**Figura 7-25 Diagrama de evaluación de efectos de esbeltez (Guzmán, 2022)**

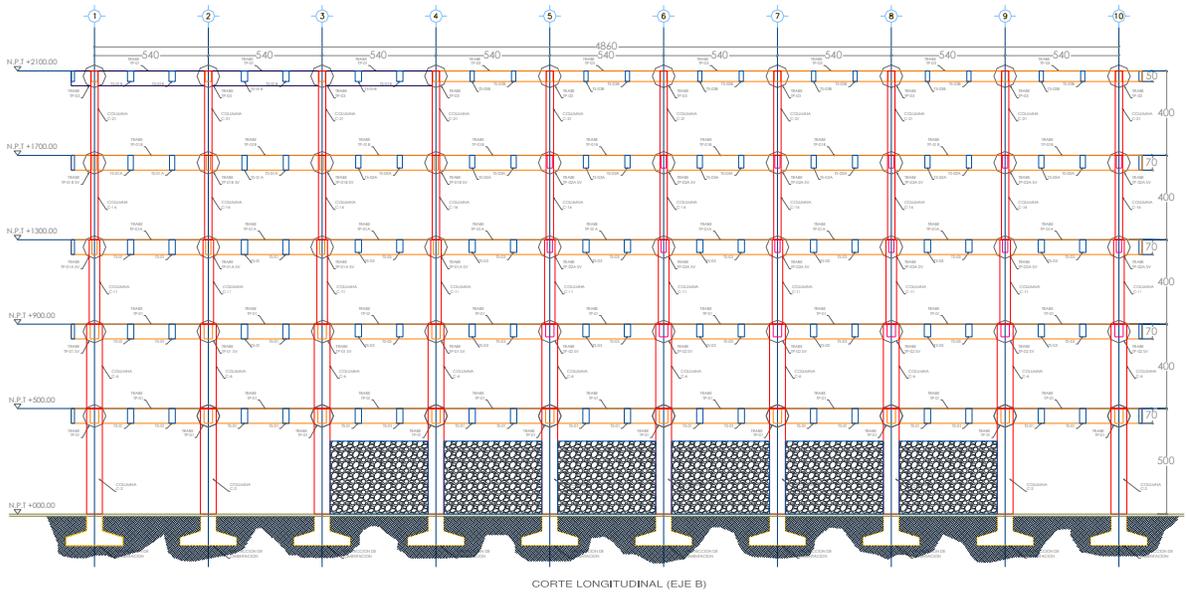
Para la revisión de las columnas se tomará en cuenta los efectos de esbeltez si es el caso, a continuación, se muestra el diseño de la columna C-2 localizada en los ejes B y 2:

**Figura 7-26 Localización de columna C-2**

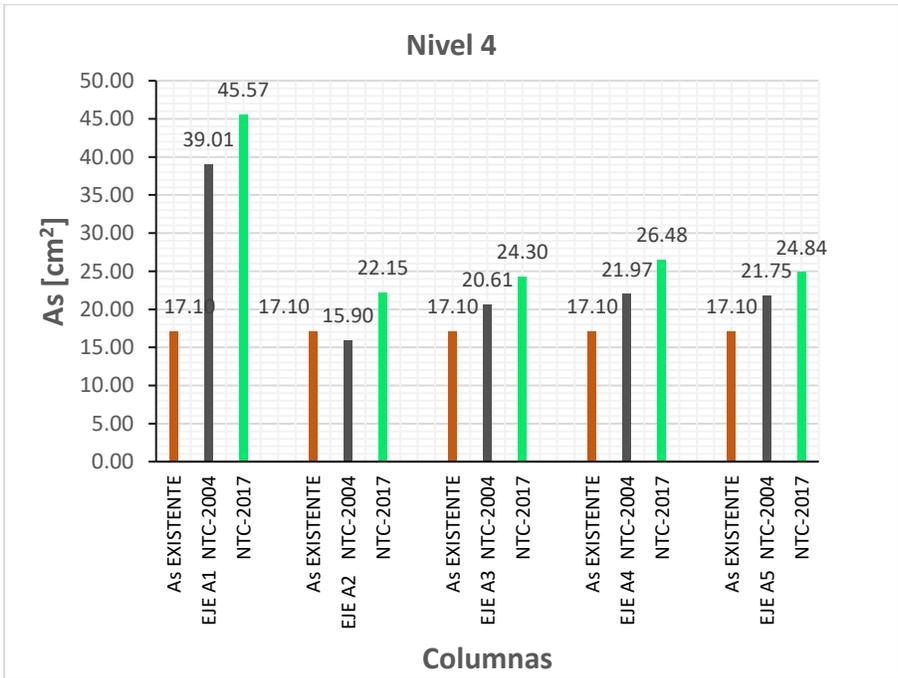
Figura 7-31 Áreas de acero de refuerzo longitudinal de las columnas

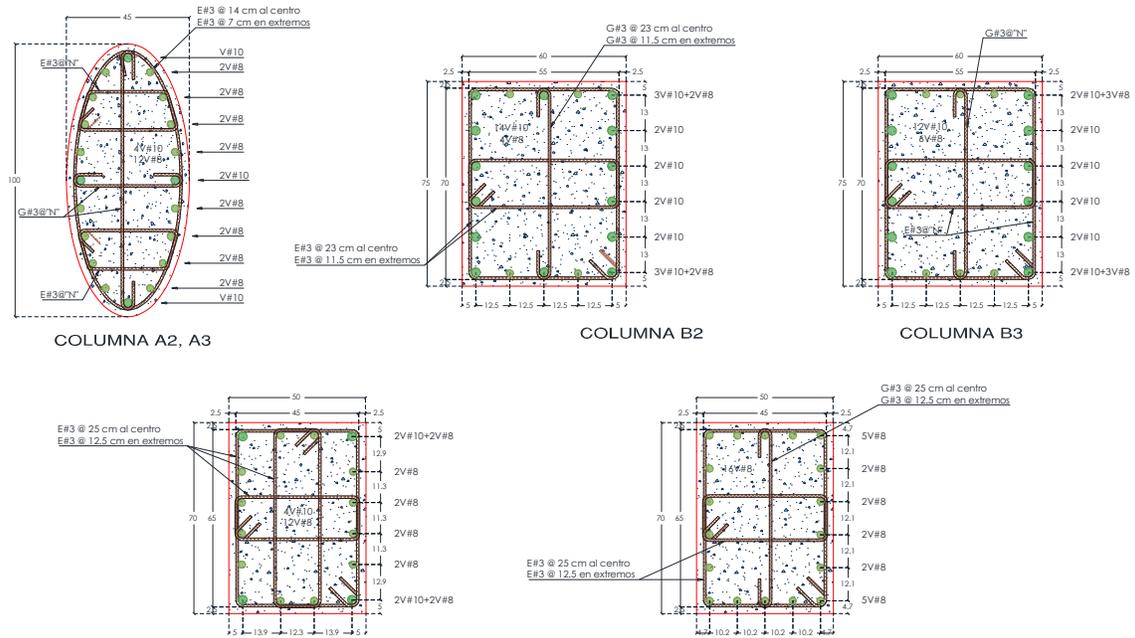
**Figura 7-37 Propuesta de armados con acero existente de columnas y estribos según lo establecido a las (NTC-DCECC, 2021) Planta Baja**

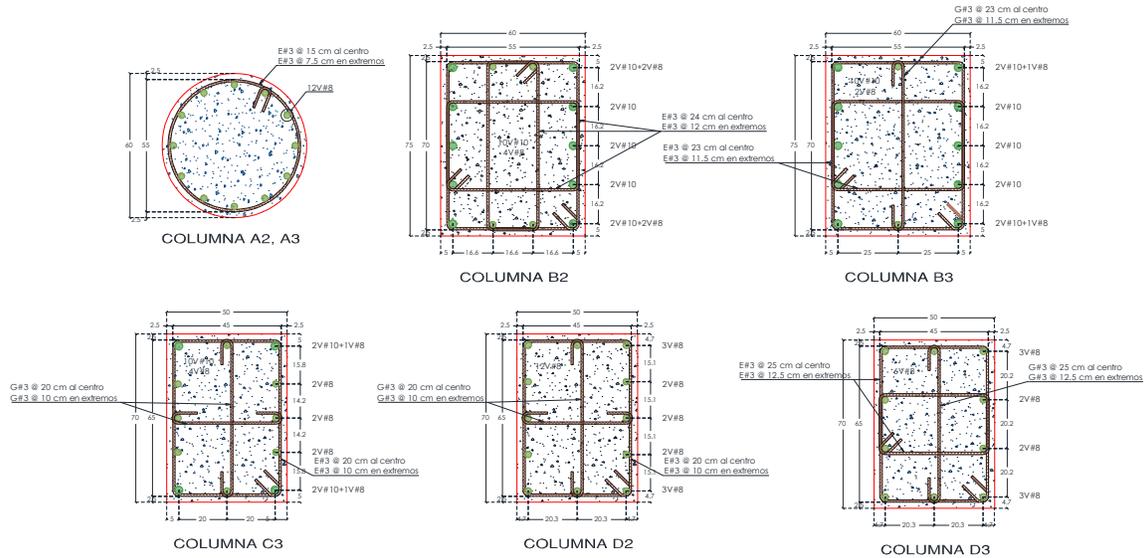
**Figura 7-38 Propuesta de armados con acero existente de columnas y estribos según lo establecido a las (NTC-DCECC, 2021) Nivel 1**

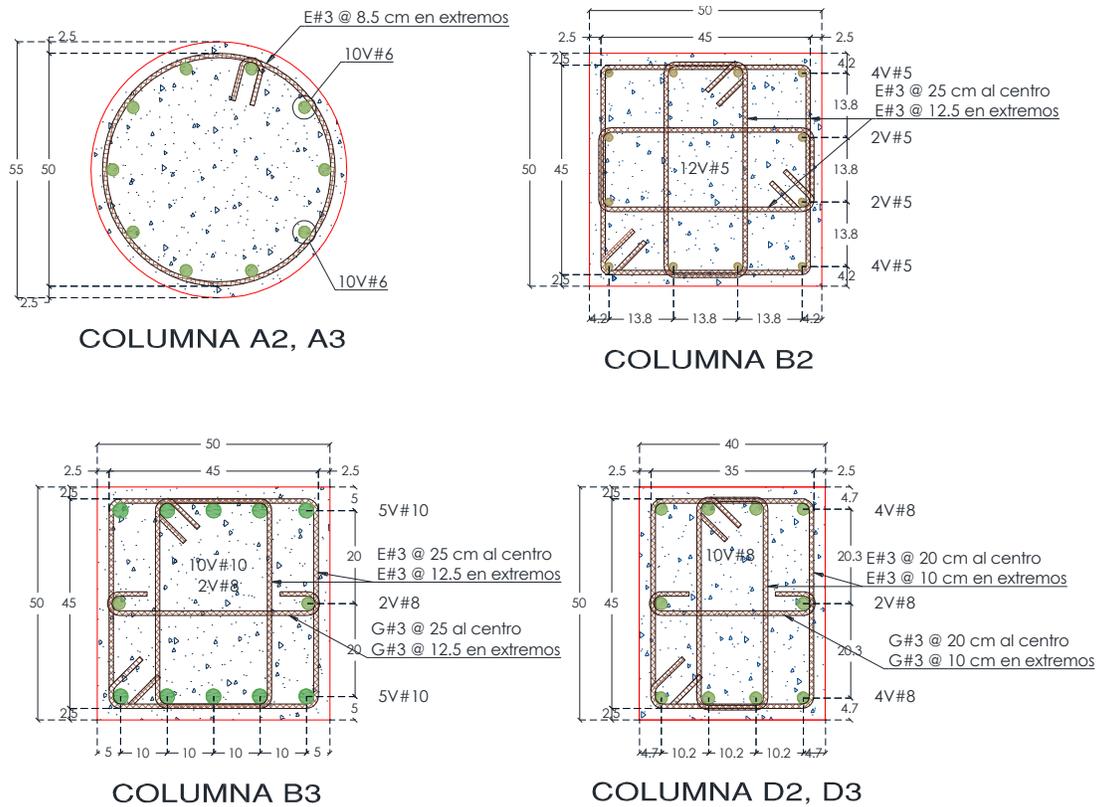
**Figura 7-39 Propuesta de armados con acero existente de columnas y estribos según lo establecido a las (NTC-DCECC, 2021) Nivel 2**

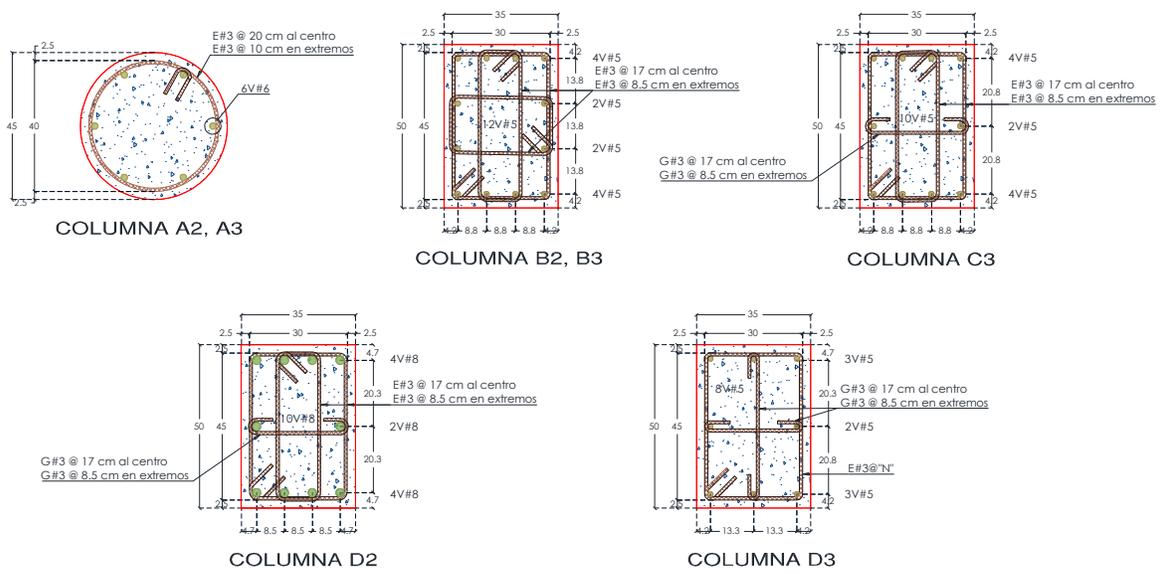
**Figura 7-40 Propuesta de armados con acero existente de columnas y estribos según lo establecido a las (NTC-DCECC, 2021) Nivel 3**

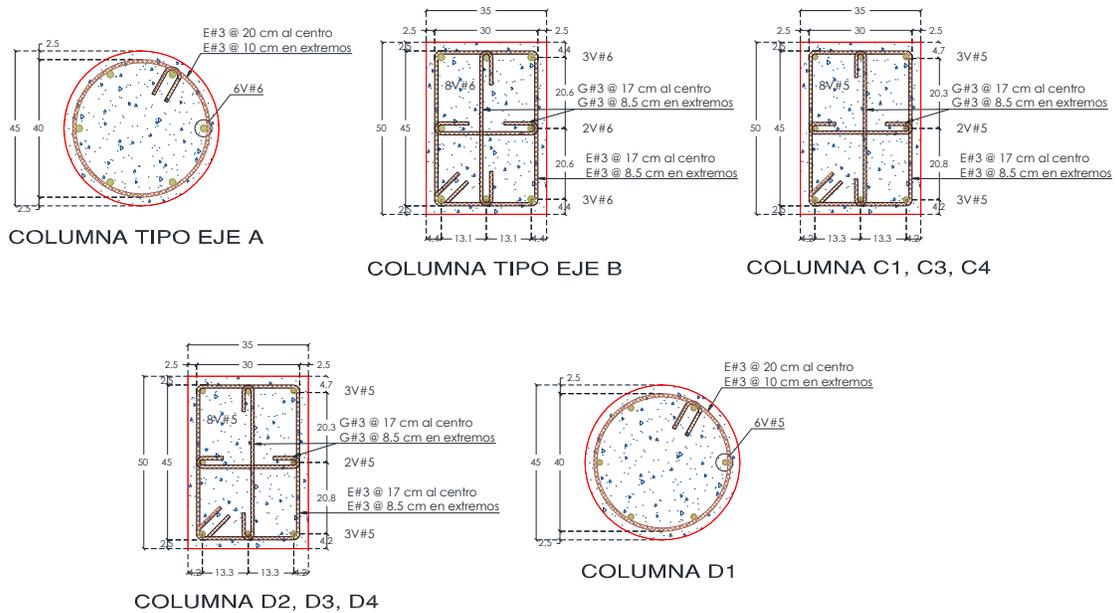
**Figura 7-41 Propuesta de armados con acero existente de columnas y estribos según lo establecido a las (NTC-DCECC, 2021) Nivel 4**

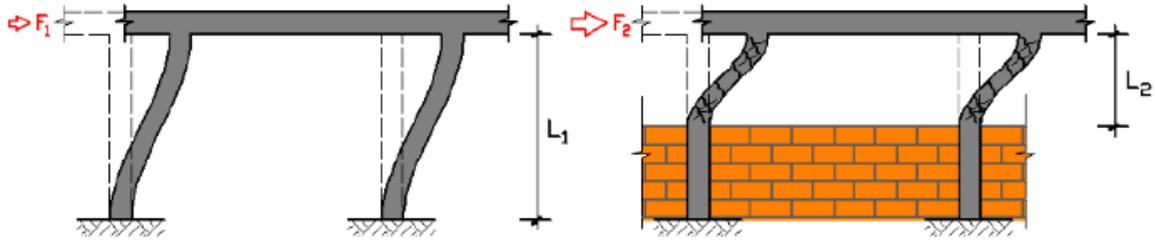
**Figura 7-66 Efecto de columna corta**
