# UNIVERSIDAD NACIONAL AUTÓNOMA DE MÉXICO

**DICTAMEN ESTRUCTURAL DE UN EDIFICIO CON  
ESTRUCTURA DE CONCRETO REFORZADO  
DESPLANTADO EN SUELO DURO APLICANDO LAS  
NORMAS TÉCNICAS COMPLEMENTARIAS 2017 DE LA  
CIUDAD DE MÉXICO**

**T E S I N A**

**ESPECIALISTA EN ESTRUCTURAS**

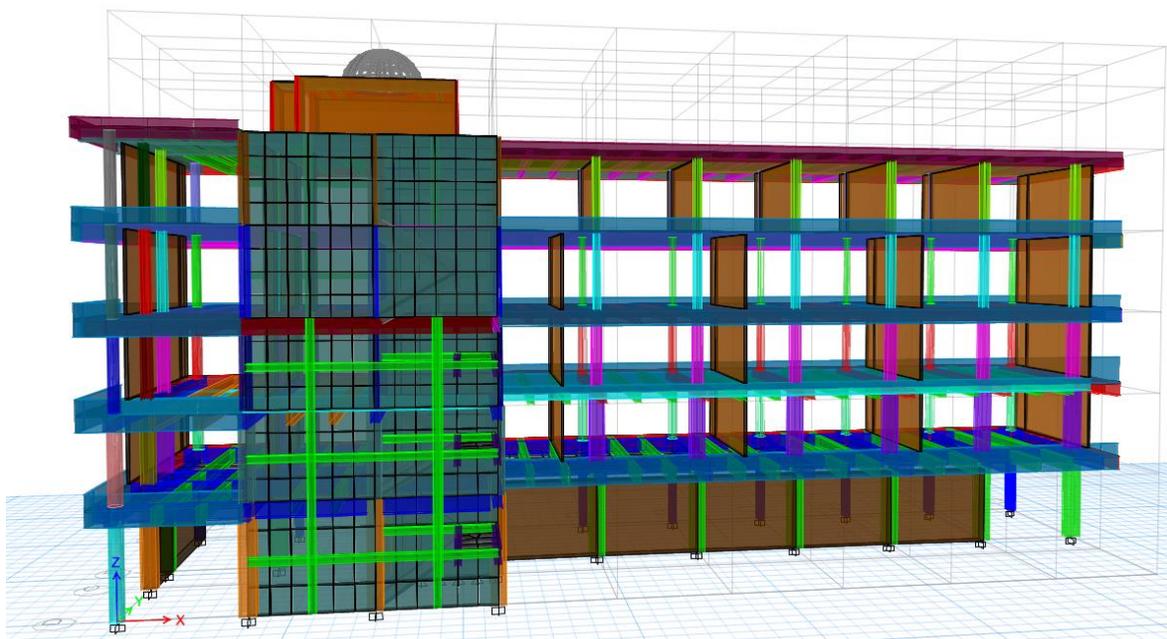
*Figura 7-68 Modelo calibrado Edificio B (ETABS)*

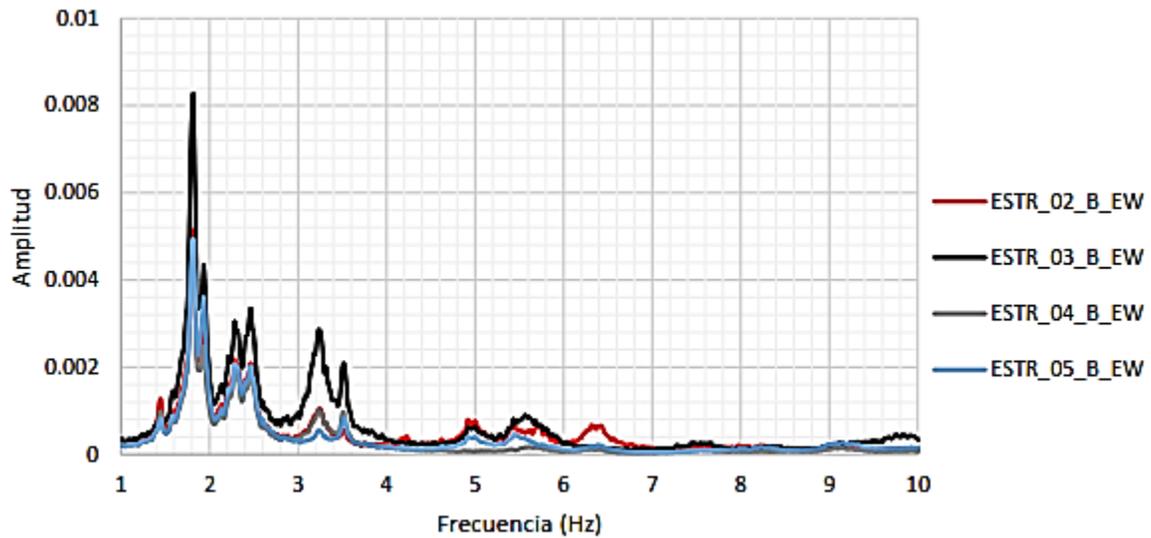
*Figura 7-69 Valores promediados de FFT de las estaciones 2 a 5 en dirección este-oeste edificio BFI, UNAM (Arzate M. , 2019)*

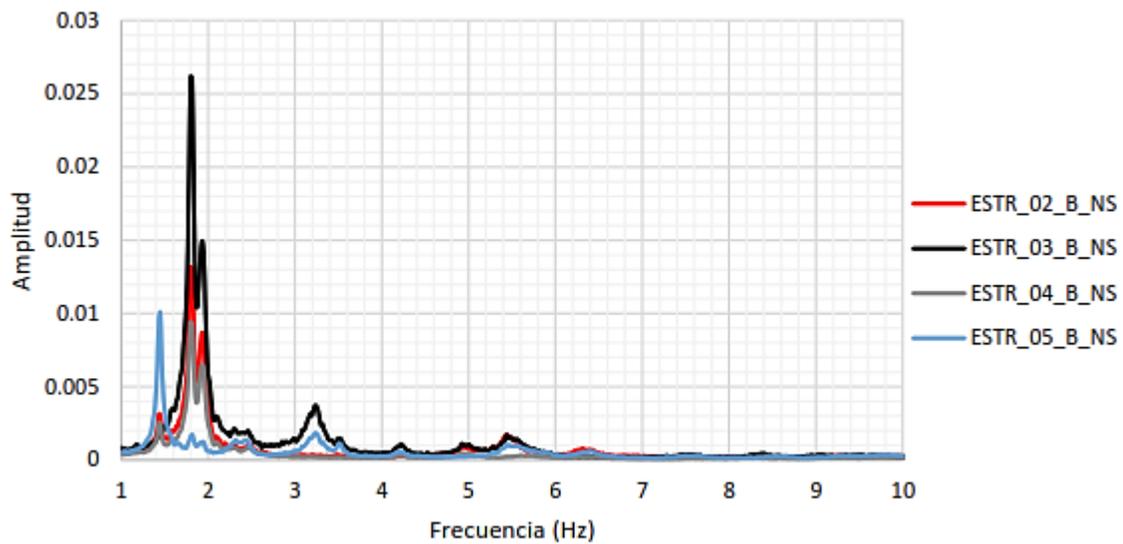
*Figura 7-70 Valores promediados de FFT de las estaciones 2 al 5 en dirección norte-sur edificio BFI, UNAM (Arzate M. , 2019)*
