UNIVERSIDAD NACIONAL AUTÓNOMA DE MÉXICO

FACULTAD DE INGENIERÍA

**Construcción del Túnel San
Sebastián de la autopista
Barranca – Larga Ventanilla**

INFORME DE ACTIVIDADES PROFESIONALES

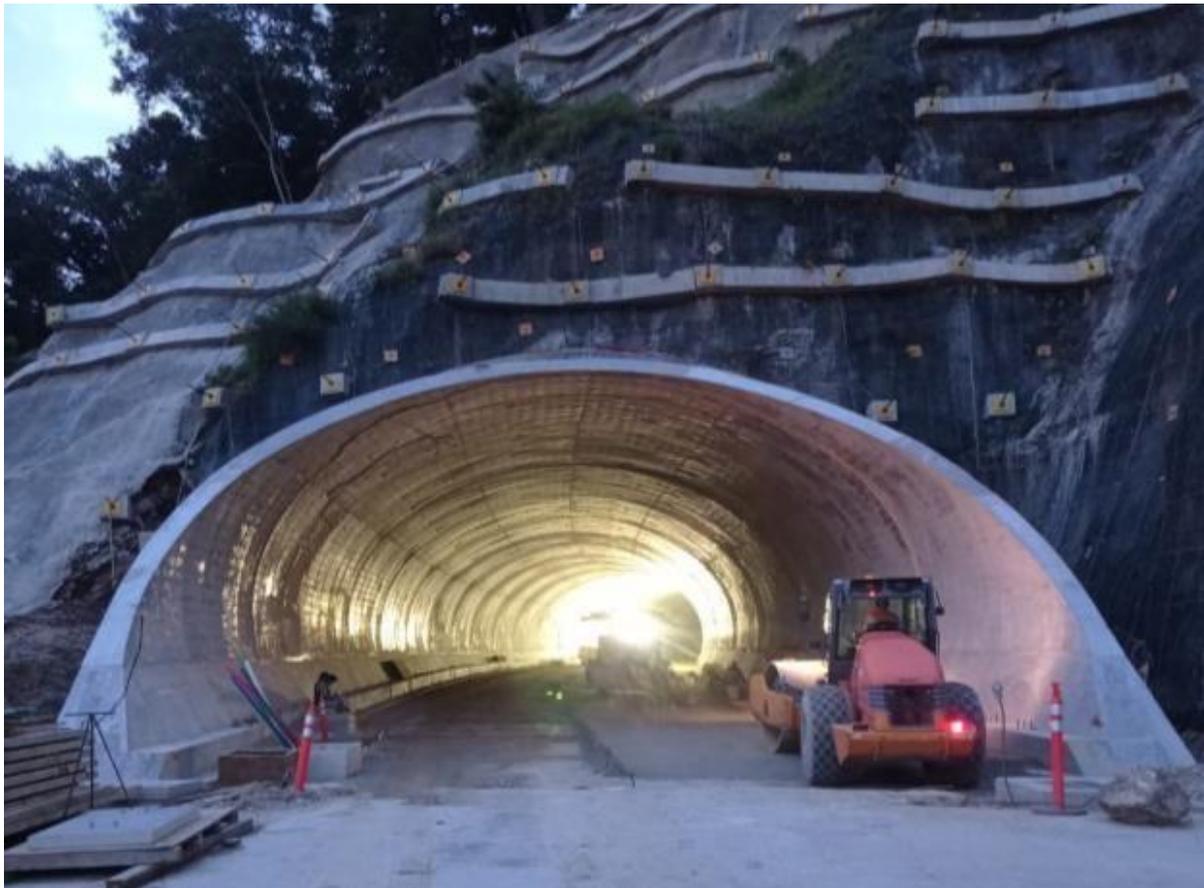
Figura 2. Túnel San Sebastián portal Puerto Escondido.

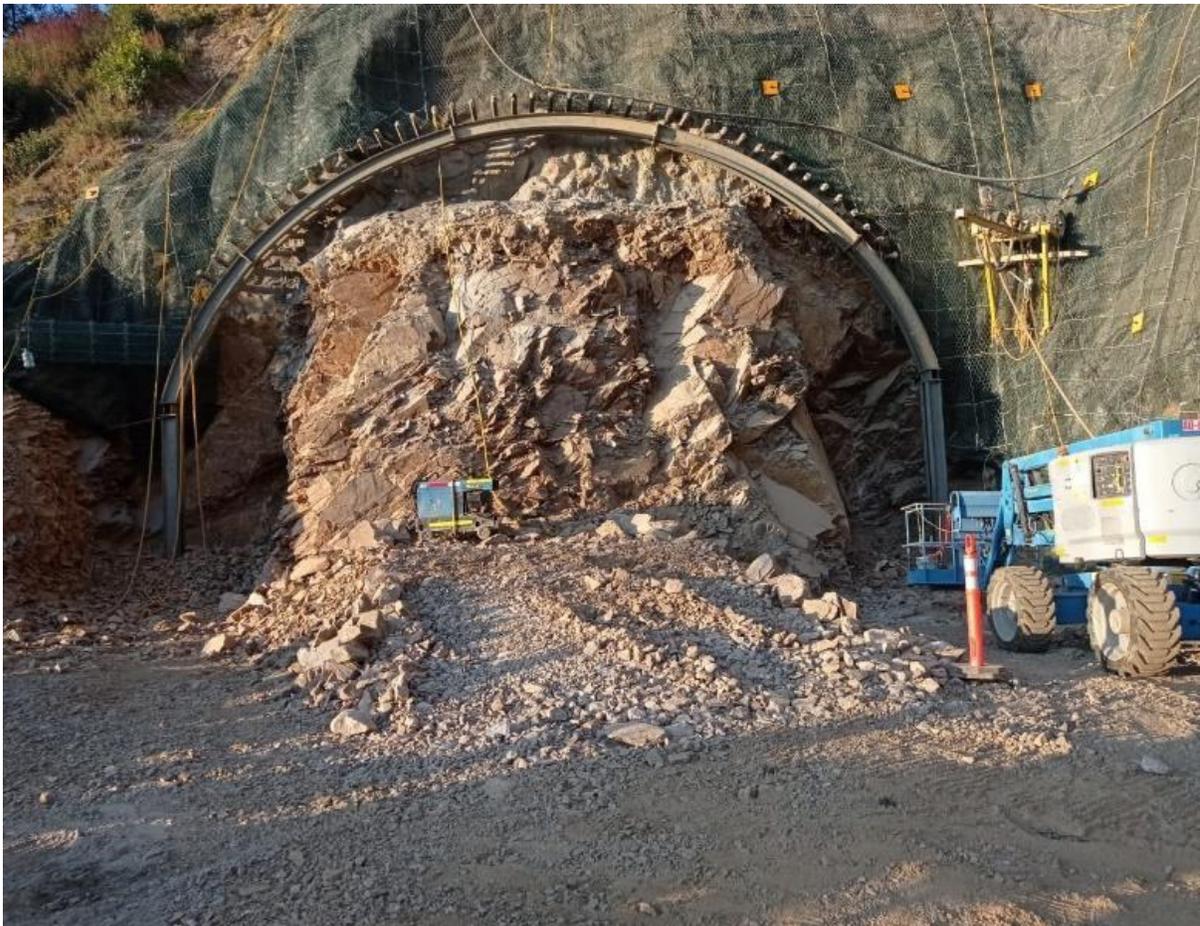
Figura 3. Túnel San Sebastián portal Puerto Escondido antes de la excavación.

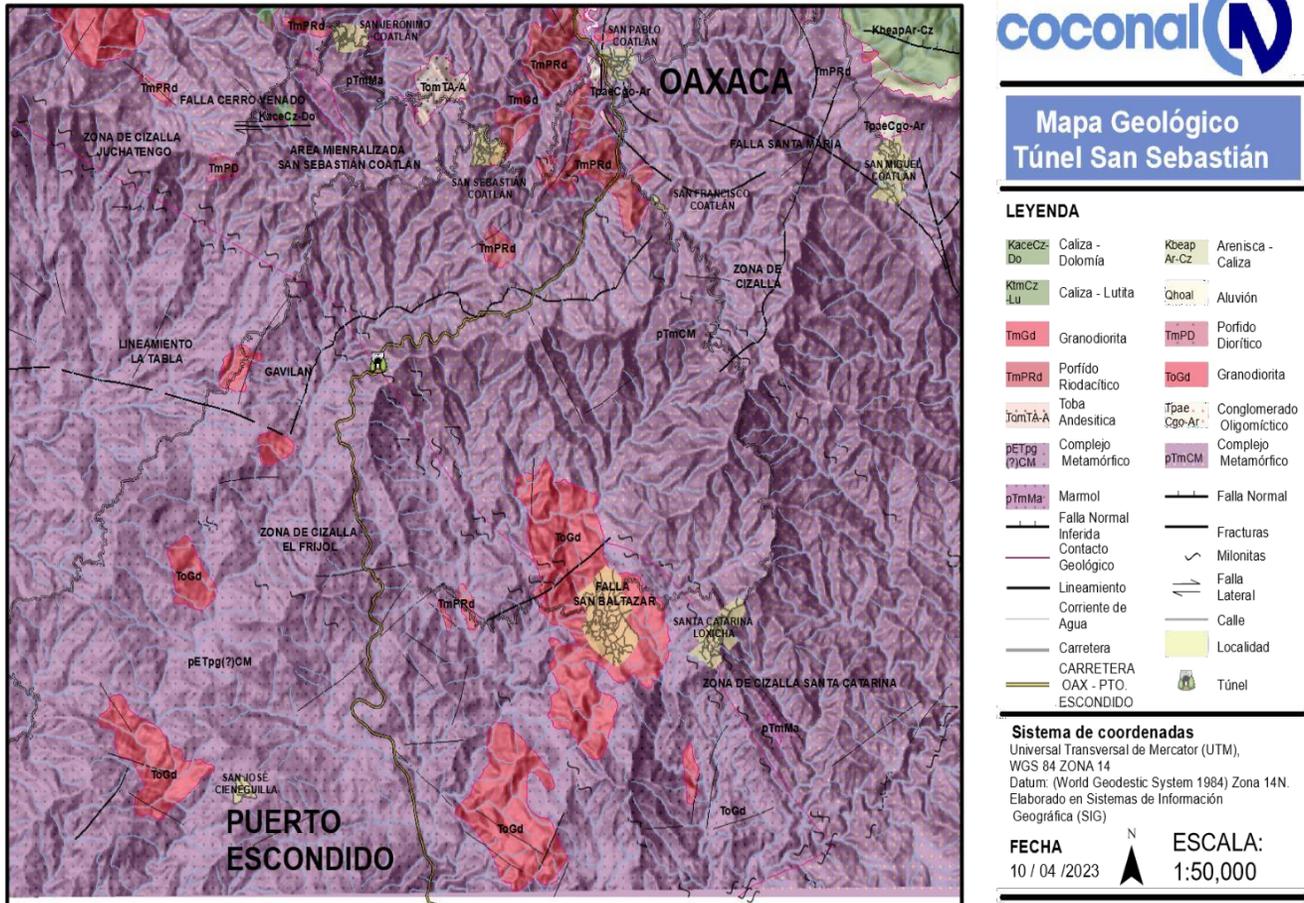
Figura 4. Mapa geológico regional de la ubicación del túnel San Sebastián (Modificado SGM 2016, E14-D87)

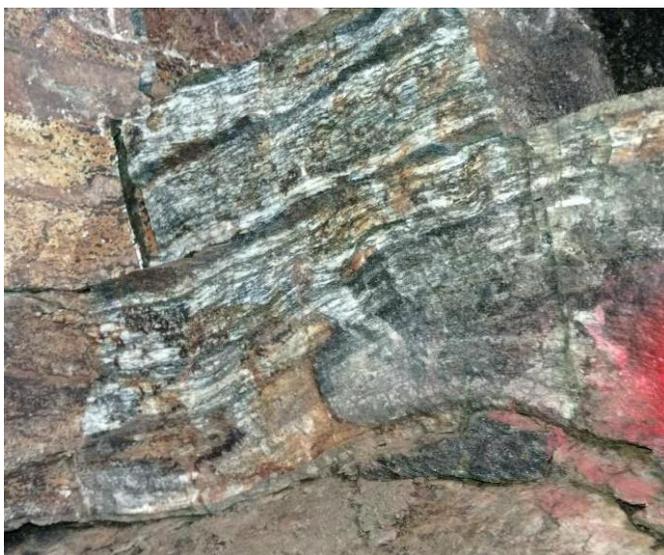
Figura 5. Gneis cuarzo – feldespático

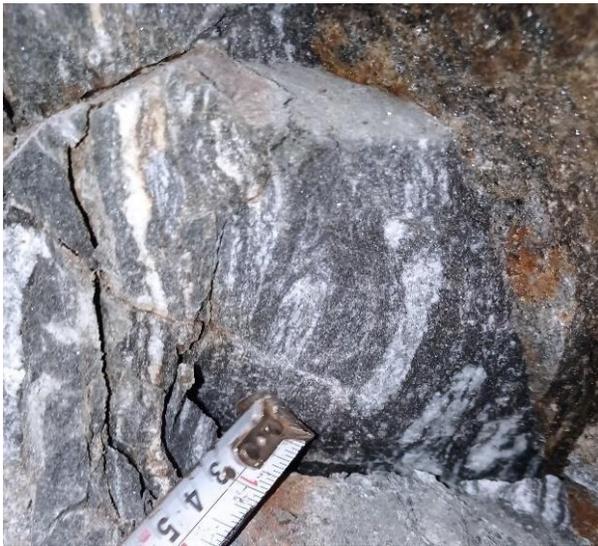
Figura 6. Gneis – Augengneis.

La litología en la zona del túnel está constituida principalmente por un gneis – augengneis cuarzo feldespático, con una textura granoblástica y una estructura bandeada donde hay una distinción mineralógica entre minerales leucráticos y melanocráticos. La facie metamórfica correspondiente de la roca va desde la facie de anfibolita a la facie de granulita, propiciada por un metamorfismo regional de alto grado.

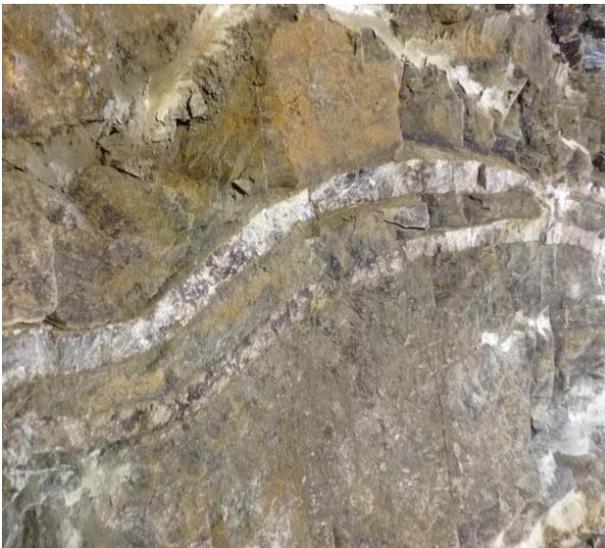
Figura 7. Migmatitas

Debido al alto grado de metamorfismo de formación del gneis – augengneis, principalmente por temperaturas altas, ocurre la fusión parcial de la roca generando migmatitas donde se identifica como parte del leucosoma a una roca ígnea de composición granítica y a un melanosoma

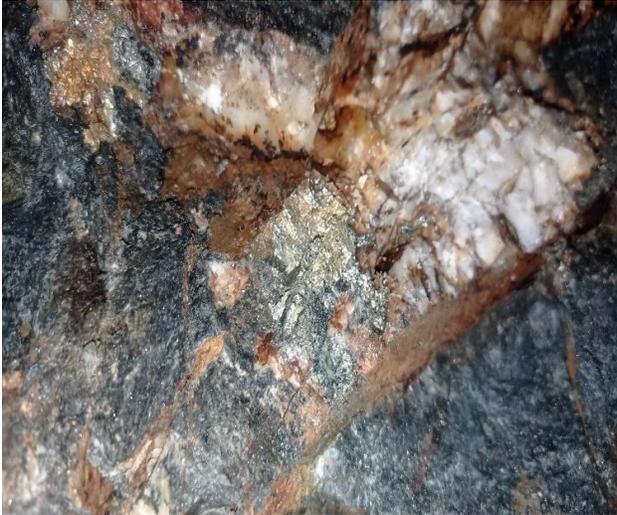
Figura 8. Vetillas de cuarzo con pirita.

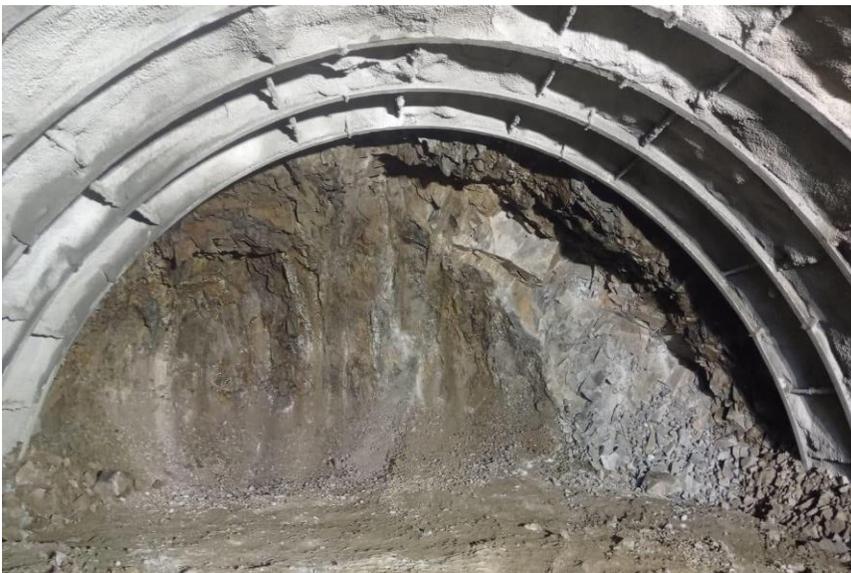
Figura 9. Diques ígneos al interior del túnel.

hasta diques de incluso 7 u 8 metros de longitud, la textura es fanerítica, la composición de estos diques es principalmente félsica a intermedia, con contenidos altos de cuarzo y feldespatos en los diques de composición granítica, en los diques de una composición más diorítica

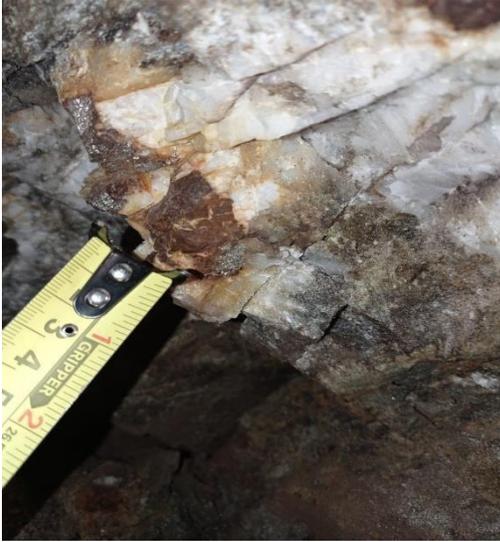
Figura 10. *Vetas de cuarzo.*

La circulación de fluido hidrotermal a través de las rocas puede generar que las fracturas actúen como conductos para la deposición de minerales disueltos en el fluido. En el caso particular de esta zona, se han identificado vetas y vetillas rellenas principalmente de fenocristales de cuarzo y calcita, pero también se han observado otros minerales accesorios como pirita, clorita, hematita y galena. Estas fracturas rellenas se han formado debido a la actividad geotérmica de la región y al paso de fluidos hidrotermales a través de las rocas, los cuales han depositado los minerales disueltos en las fisuras de la roca. El espesor promedio de estas vetas y vetillas varía desde 1 centímetro hasta aproximadamente 30 centímetros, lo cual sugiere una intensa actividad hidrotermal en la zona.

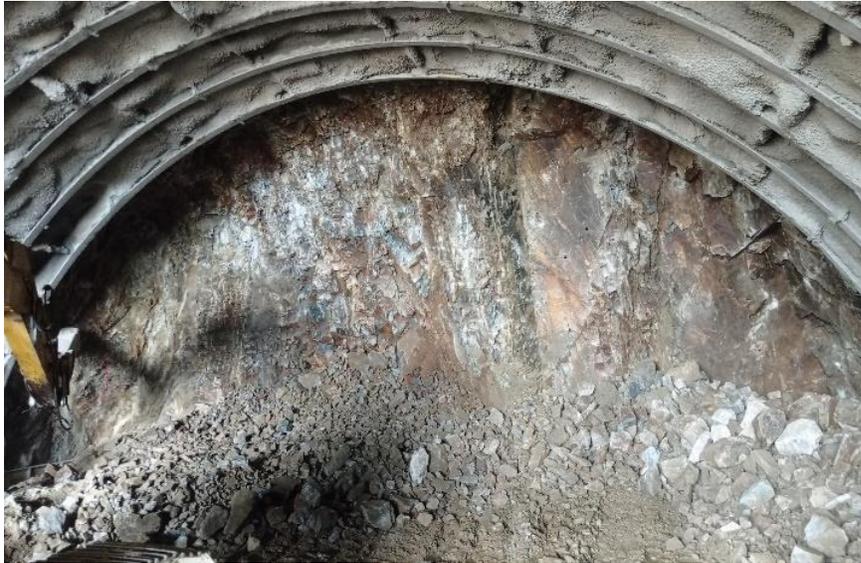
Figura 11. Falla normal con dirección prácticamente paralela al eje de túnel.

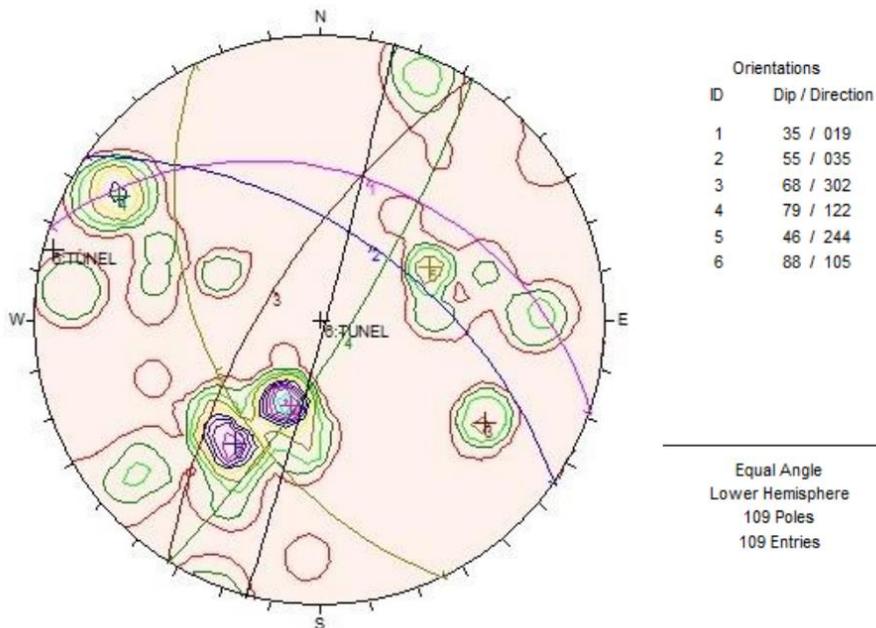
Figura 12. Diagrama estereográfico en red de Schmidt representando espacialmente las principales familias de discontinuidades sobre la secuencia metamórfica, en la zona del portal Oaxaca.

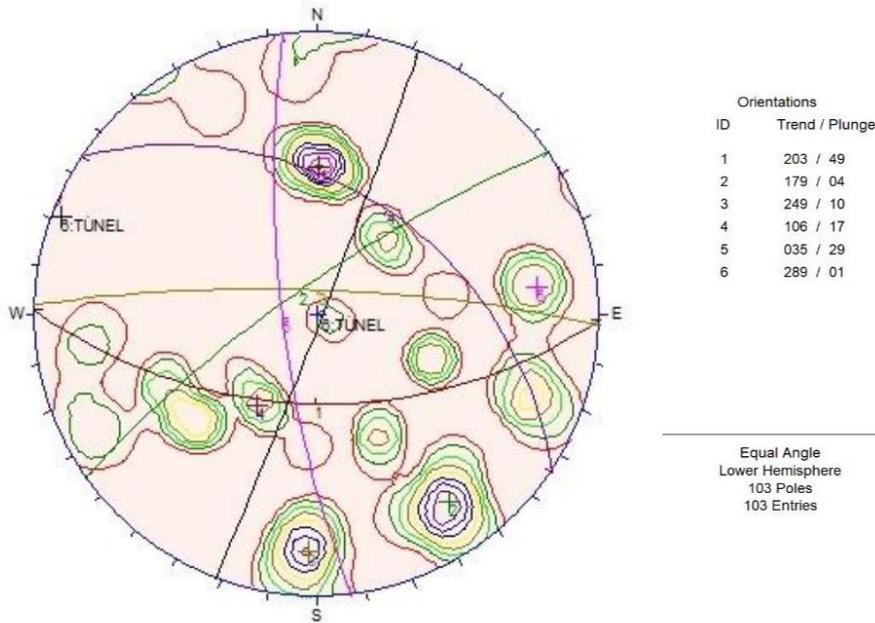
Figura 13. Diagrama estereográfico en red de Schmidt representando espacialmente las principales familias de discontinuidades sobre la secuencia metamórfica, en la zona media del túnel

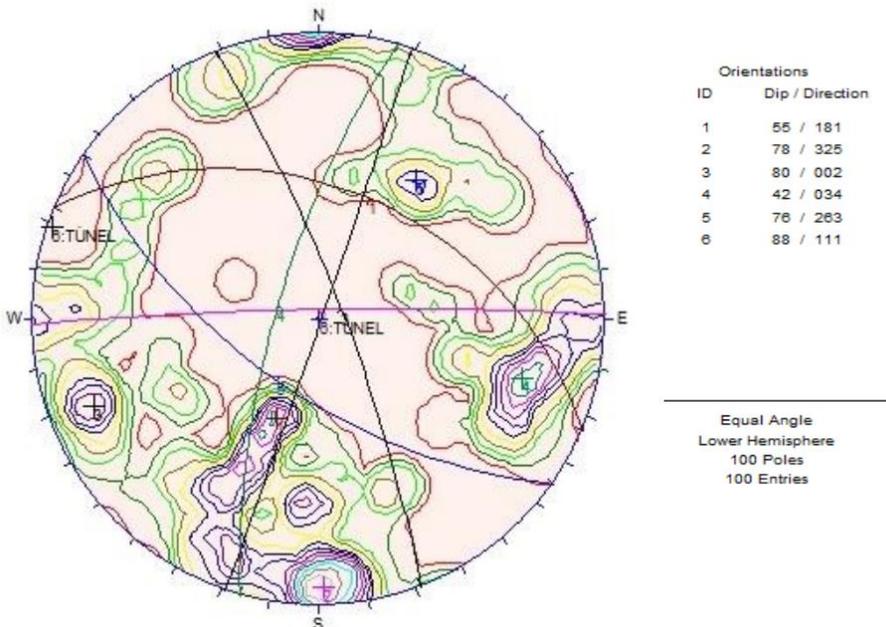
Figura 14. Diagrama estereográfico en red de Schmidt representando espacialmente las principales familias de discontinuidades sobre la secuencia metamórfica, en la zona del portal Puerto Escondido.

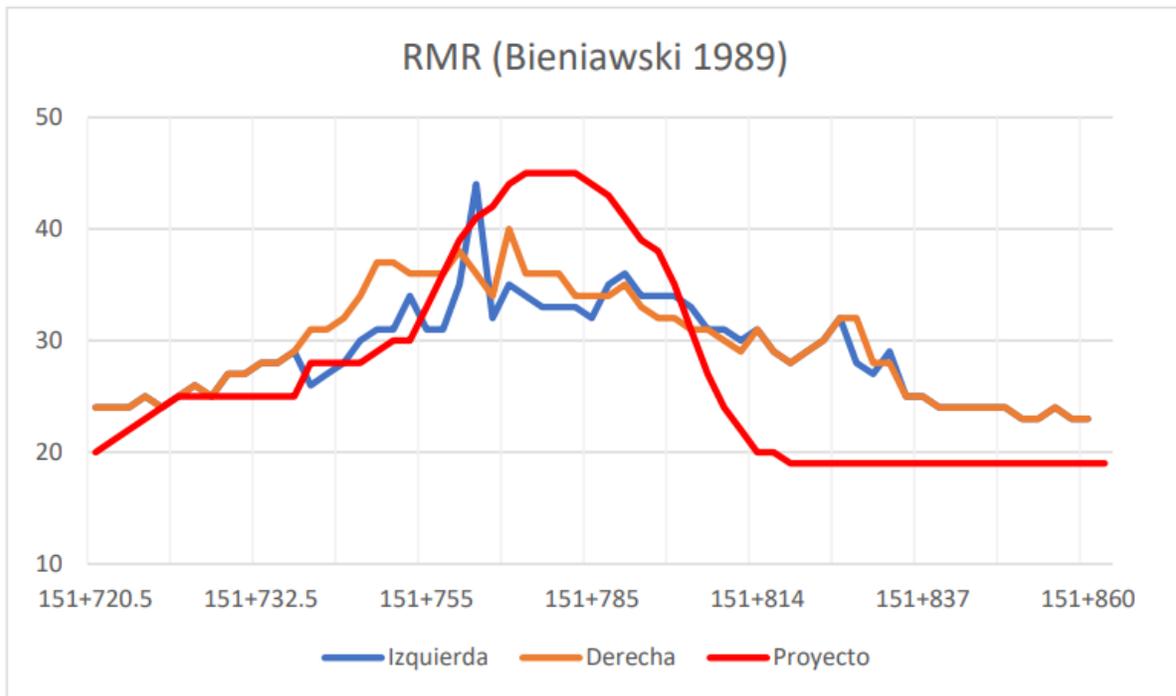
Gráfica 1. Gráfica comparativa de los valores de RMR (Bieniawski 1989) con respecto al cadenamiento de cada frente de excavación, ventana izquierda y derecha.

A continuación, la gráfica 1 y 2 muestran los resultados de las mediciones de los valores de RMR y Q en relación con el cadenamiento del frente de excavación. Debido a la variabilidad de la calidad mecánica de la roca en el frente de excavación, se subdividió en dos ventanas: izquierda y derecha. De esta manera, se logra una representación más precisa de las condiciones mecánicas del terreno.

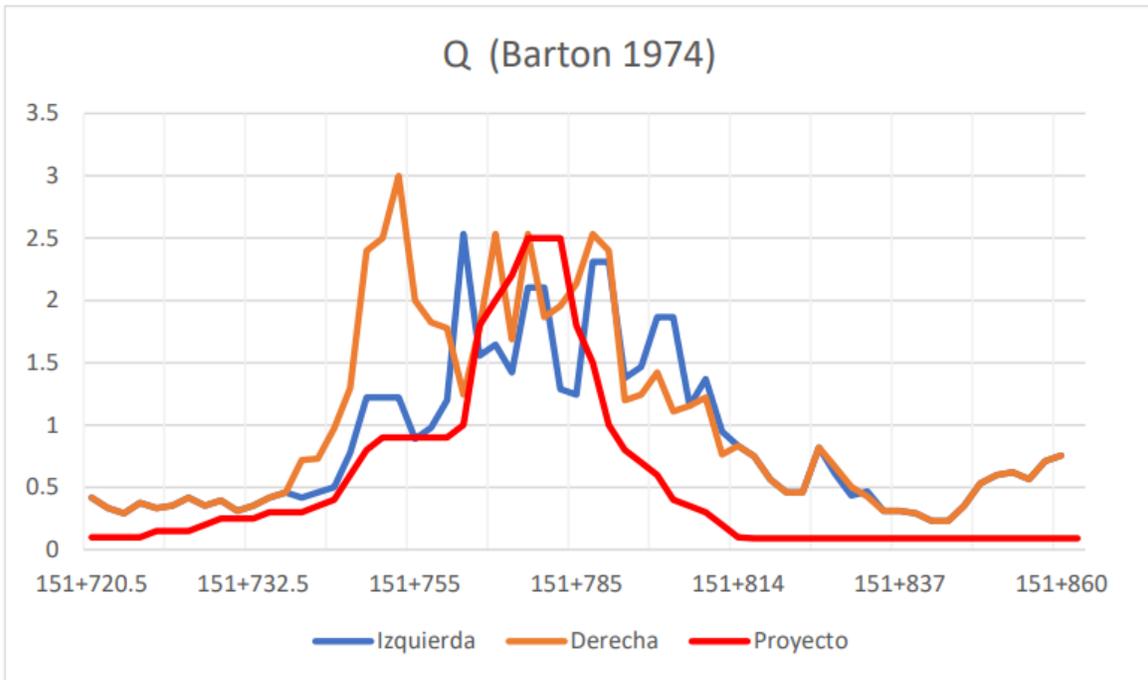
Grafica 2. Gráfica comparativa de los valores de Q (Barton et. al.,) con respecto al cadenamiento de cada frente de excavación, ventana izquierda y derecha.

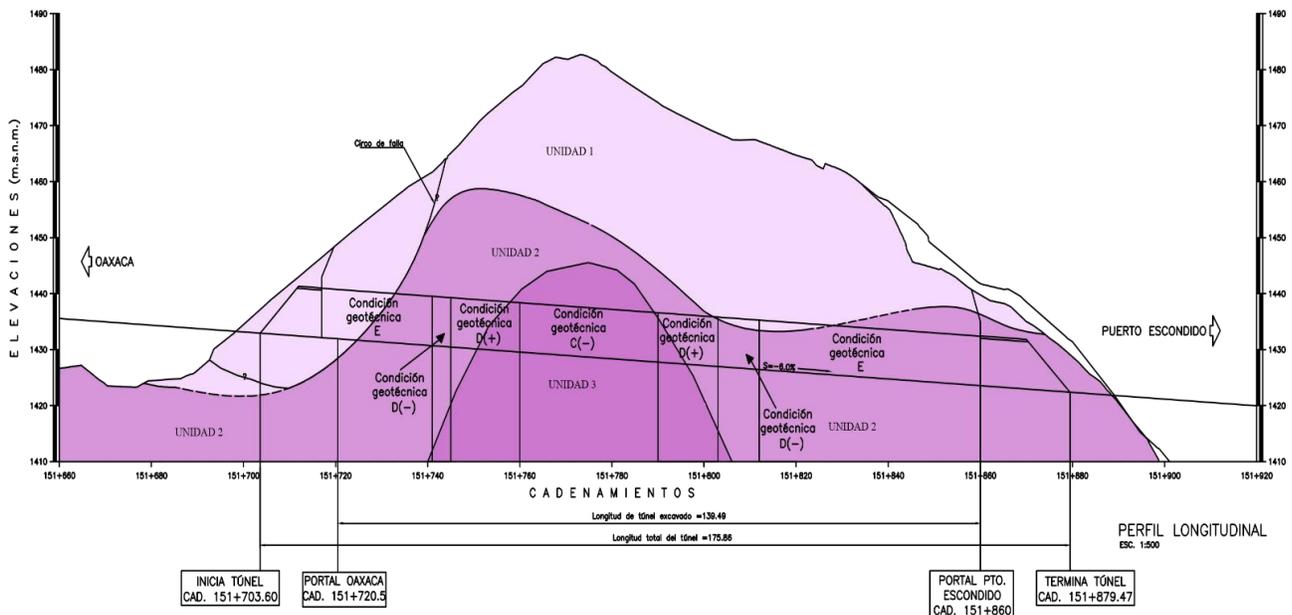
Figura 15. Perfil longitudinal del túnel, considerando las condiciones geotécnicas previstas en el proyecto ejecutivo.

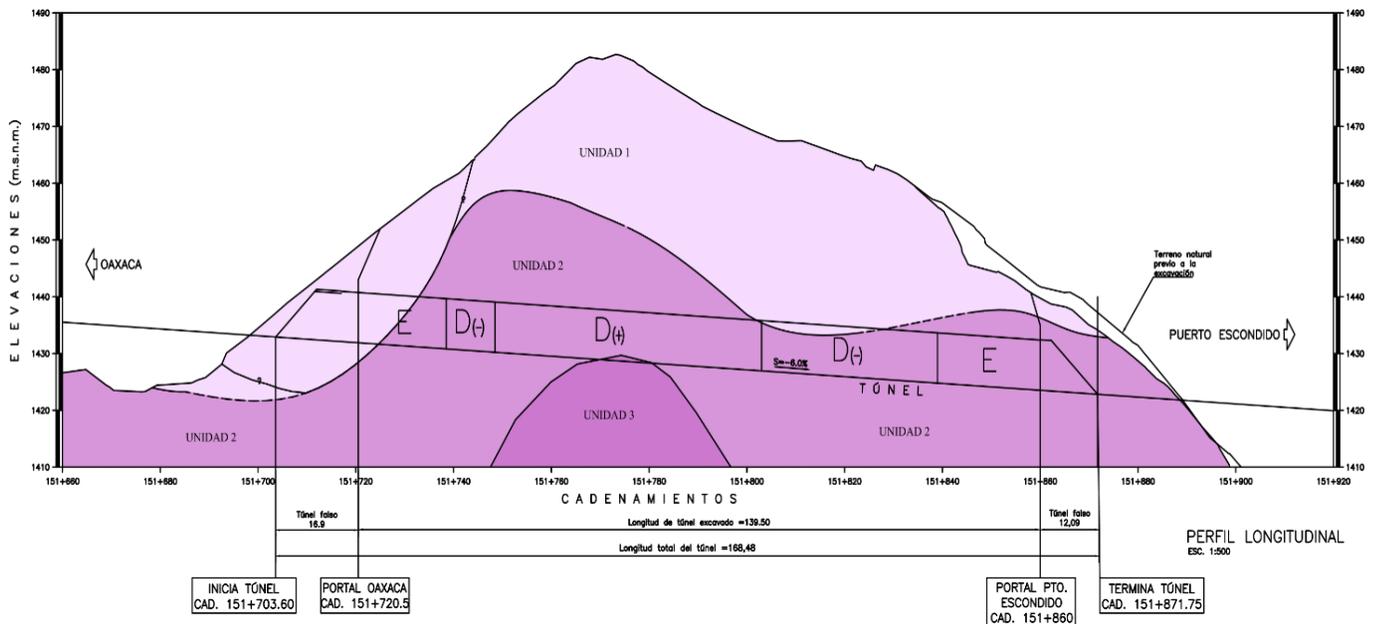
Figura 16. Perfil longitudinal del túnel, considerando las condiciones geotécnicas reales del túnel.

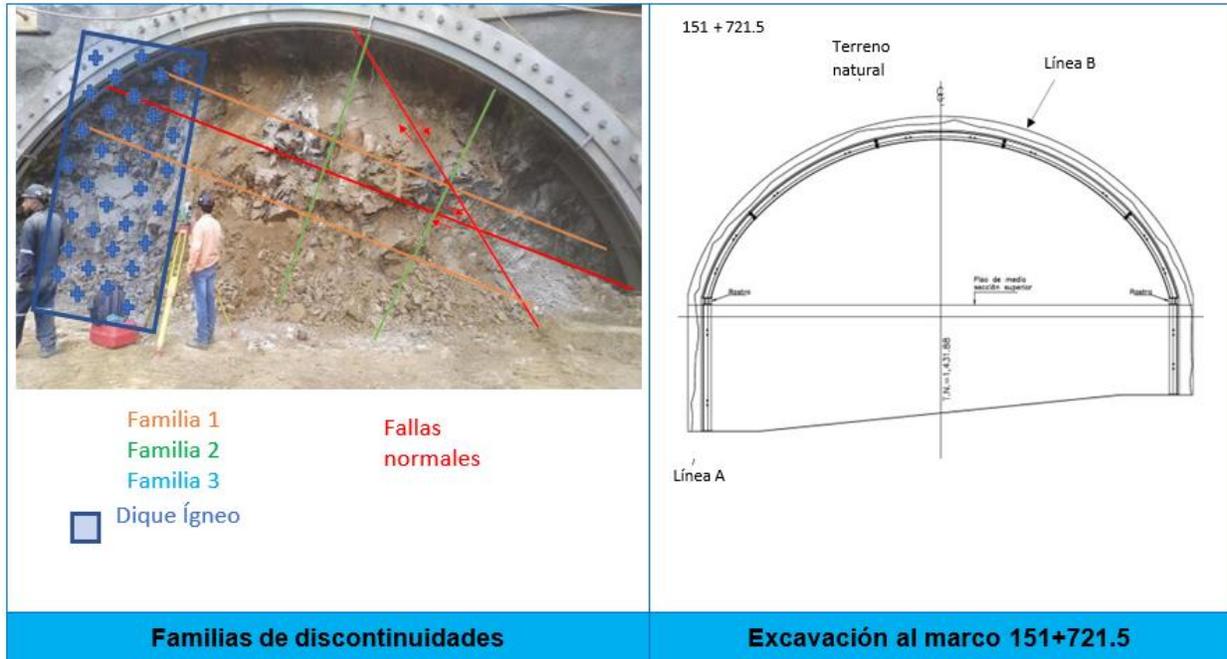
Figura 17. Condición del terreno en el Portal Oaxaca y un esquema representativo entre la línea de excavación generada y la línea máxima en la condición E.

En las próximas figuras se presentan los ejemplos más representativos de las condiciones del terreno en esta condición geotécnica. Cada figura incluye un esquema representativo del frente de excavación, con la línea de excavación generada en el frente.

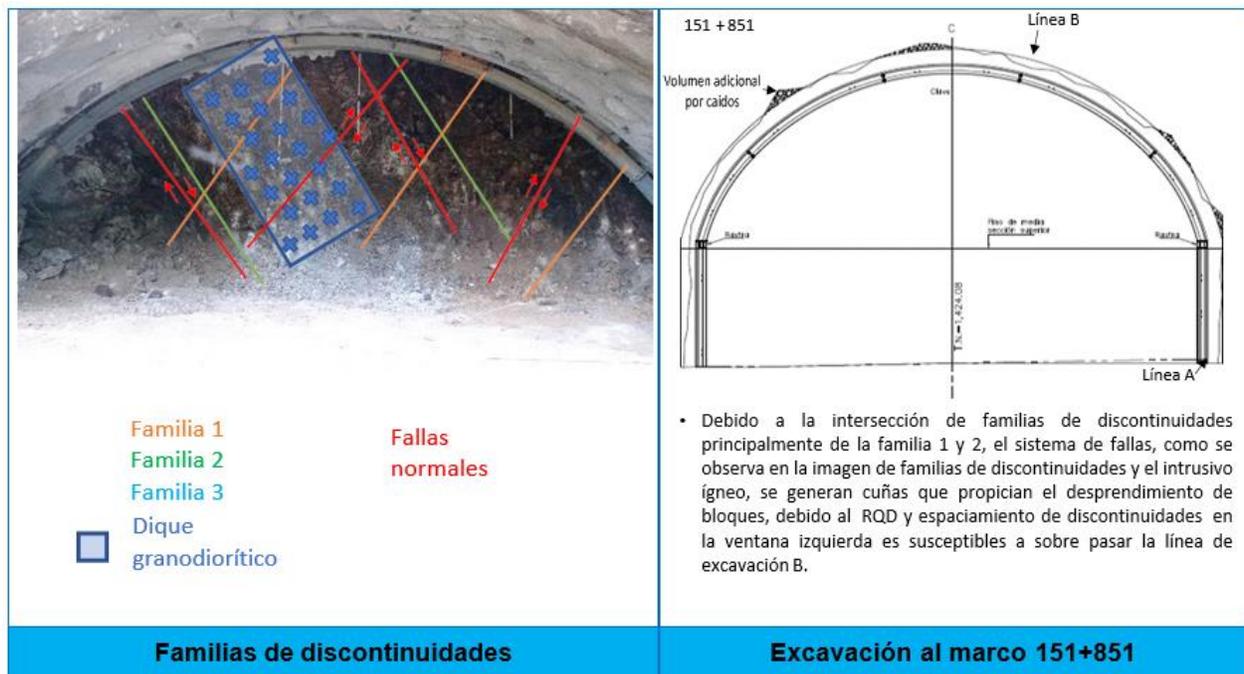
Figura 18. Condición del terreno en el Portal Puerto Escondido y un esquema representativo entre la línea de excavación generada y la línea máxima en la condición E.

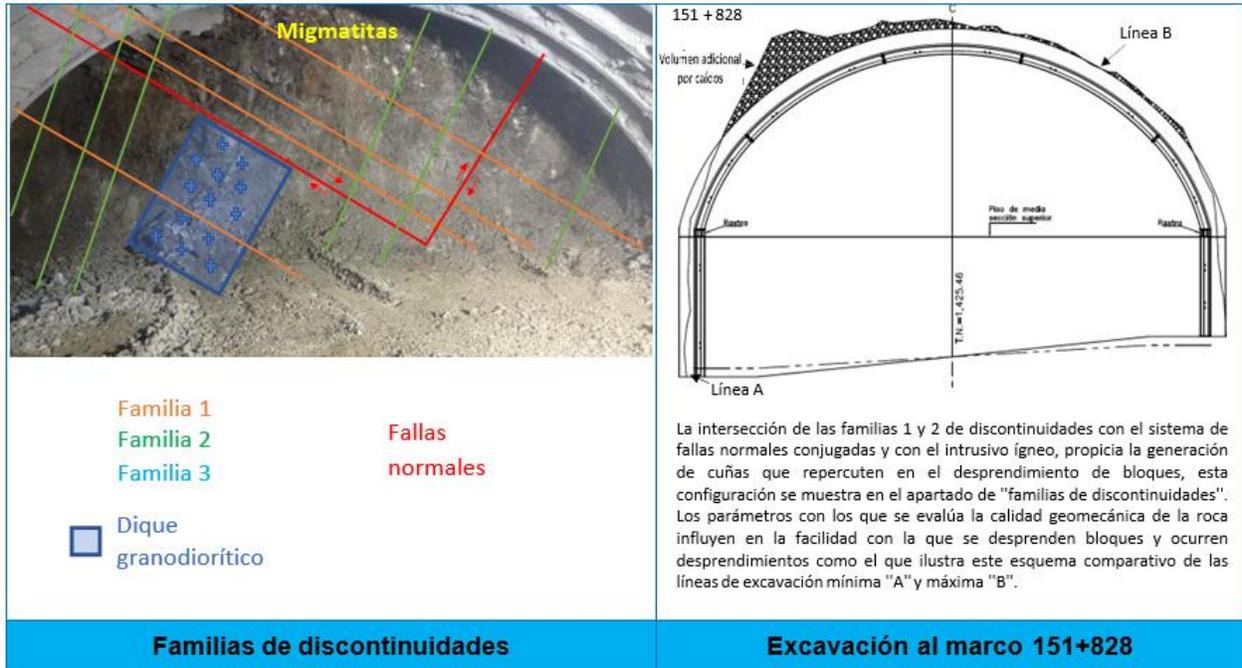
Figura 19. Condición del terreno y un esquema representativo entre la línea de excavación generada y la línea máxima en la condición D (-).

En las próximas figuras, se presentan los ejemplos más representativos de las condiciones del terreno en esta condición geotécnica, incluyendo un esquema representativo del frente de excavación con la línea de excavación máxima.

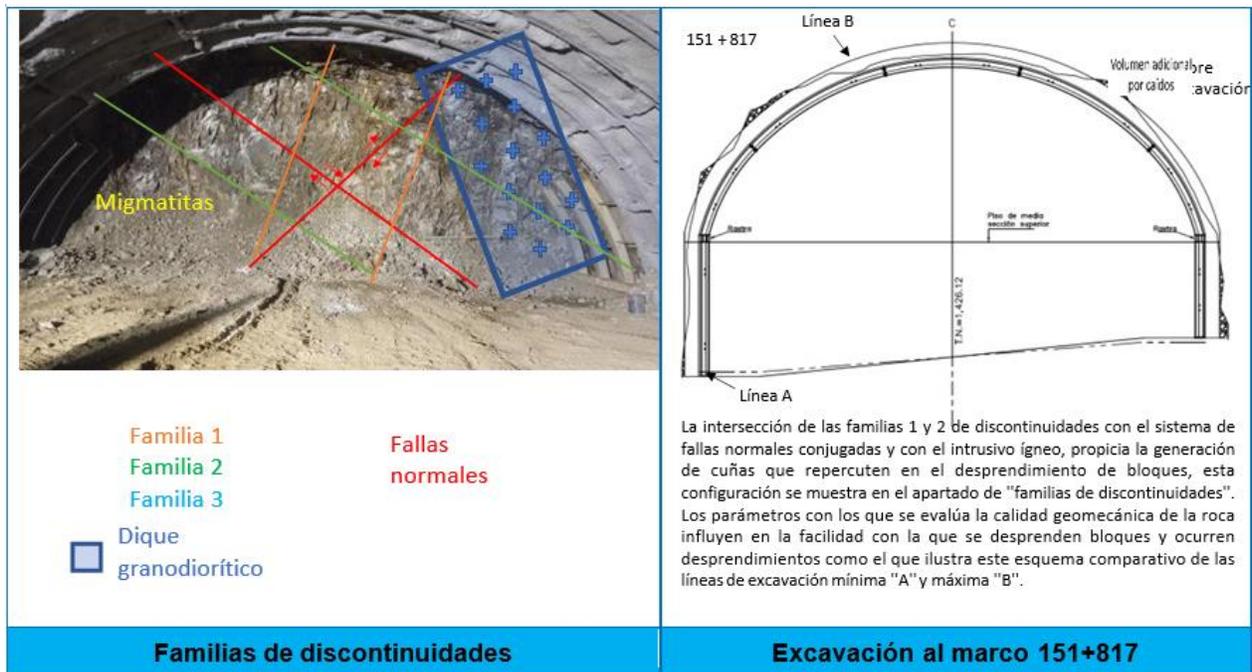
Figura 20. Condición del terreno y un esquema representativo entre la línea de excavación generada y la línea máxima en la condición D (-).

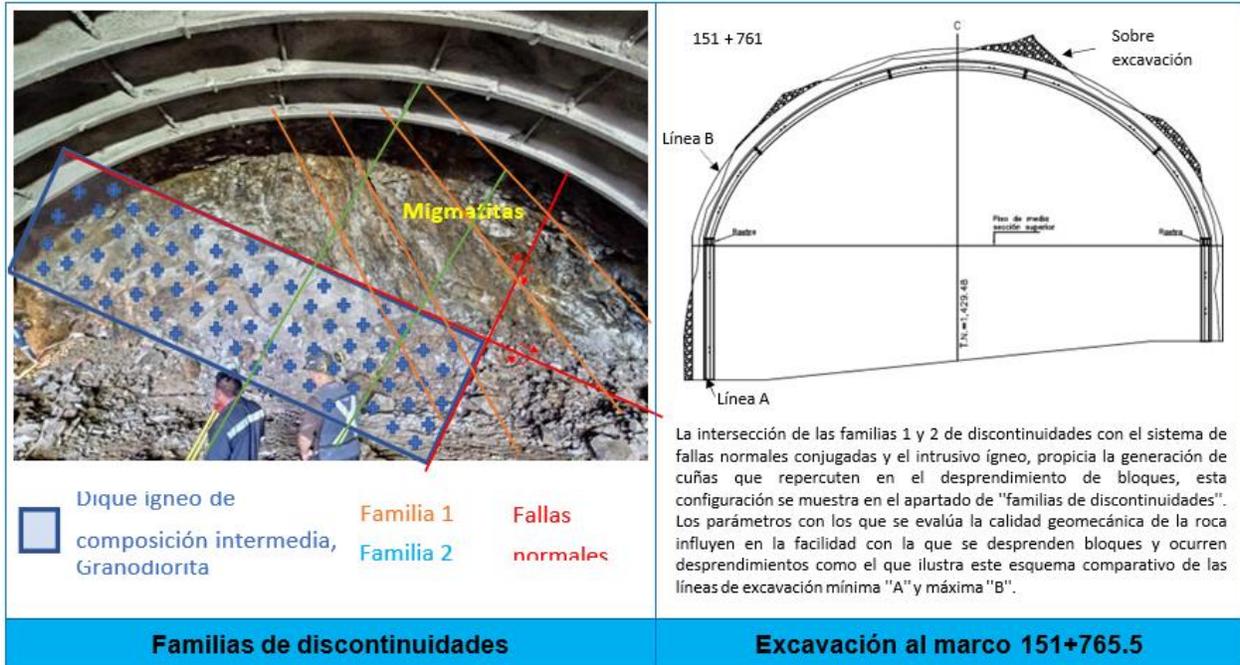
Figura 21. Condición del terreno y un esquema representativo entre la línea de excavación generada y la línea máxima en la condición D (+).

En las próximas figuras se presentan ejemplos representativos de las condiciones del terreno en esta condición geotécnica, incluyendo un esquema donde se representa la línea de excavación generada con la línea de excavación máxima de cobro.

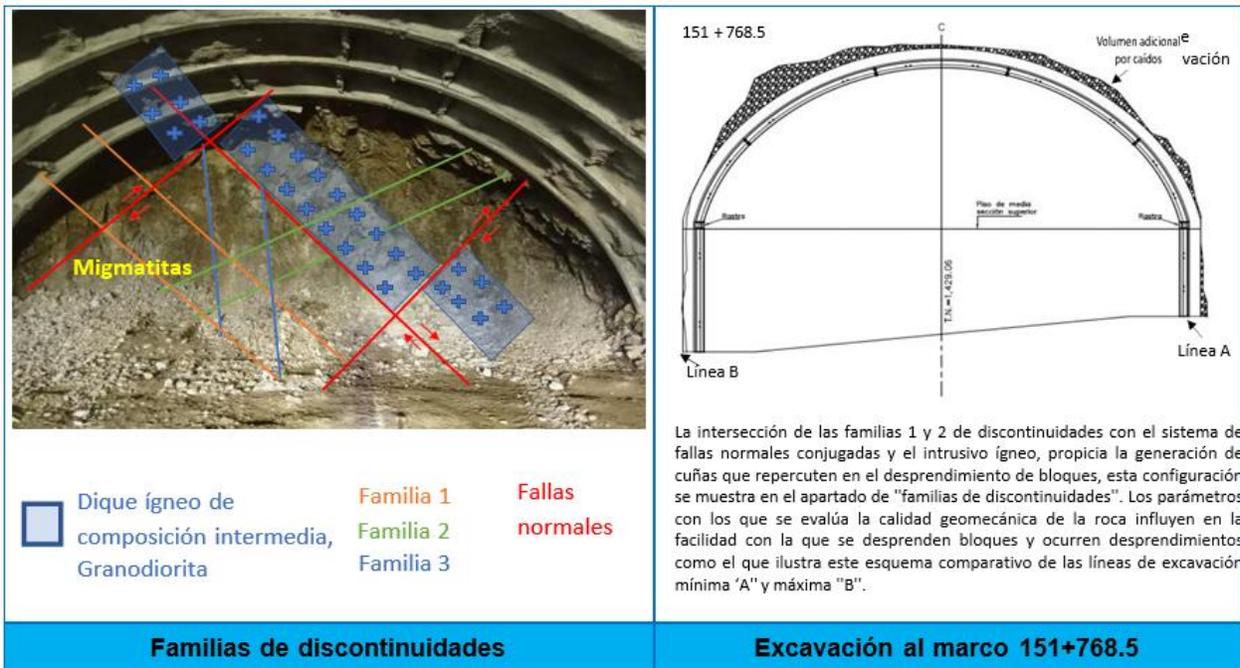
Figura 22. Condición del terreno y un esquema representativo entre la línea de excavación generada y la línea máxima en la condición D (+).

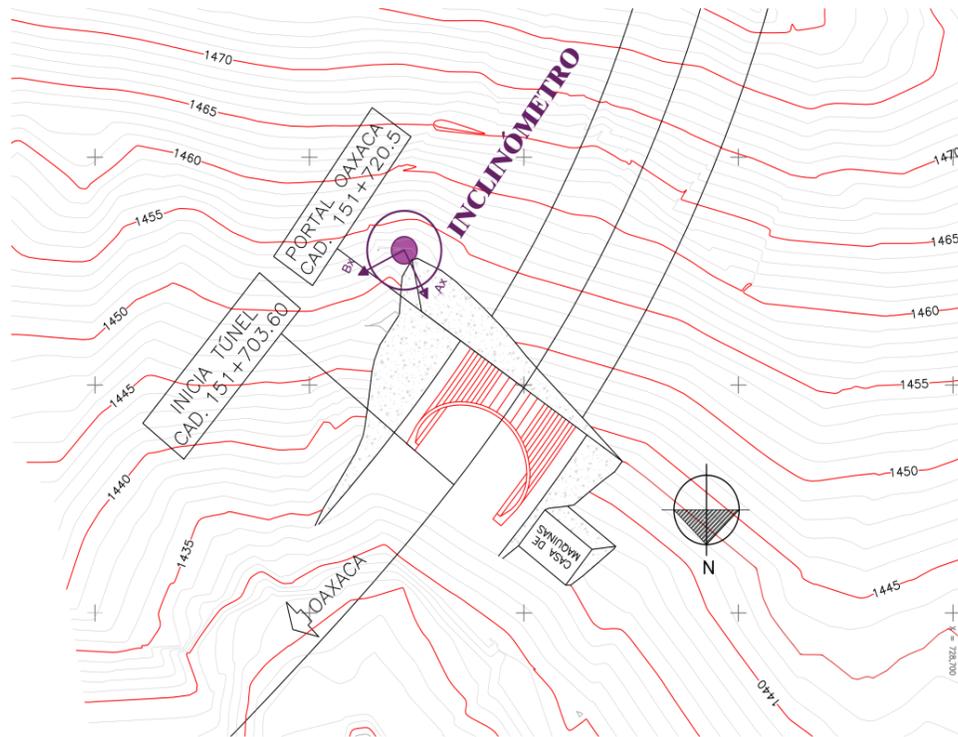
Figura 23. Ubicación en planta del inclinómetro y la dirección en la que los ejes del mismo están orientados

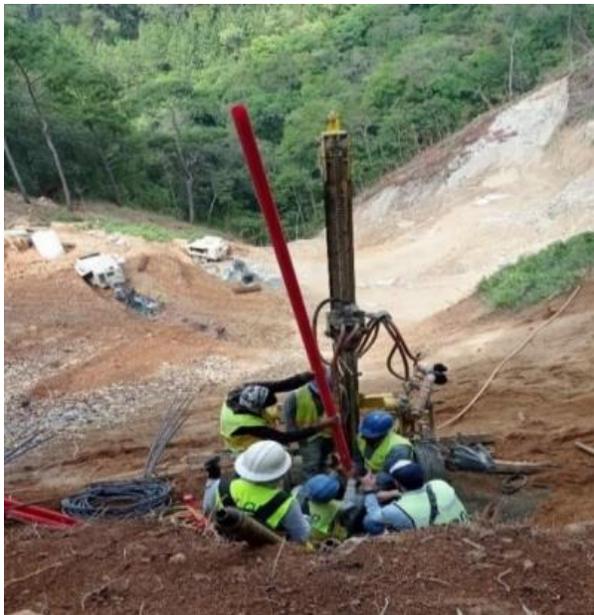
Figura 24. Instalación del inclinómetro

Para este proyecto se instaló un inclinómetro de barra de acero inoxidable con un intervalo de lecturas de 0.5m a una profundidad de 30m. La orientación preferente de deslizamiento al que se orientó la tubería es de 331° con respecto al norte. Los acelerómetros Ax del torpedo se colocarán paralelos a la dirección preferencial de deslizamiento, mientras que los acelerómetros Bx estarán ubicados ortogonalmente a los Ax para detectar cualquier abatimiento en las paredes del túnel en esa dirección. Para garantizar la estabilidad del terreno, es necesario

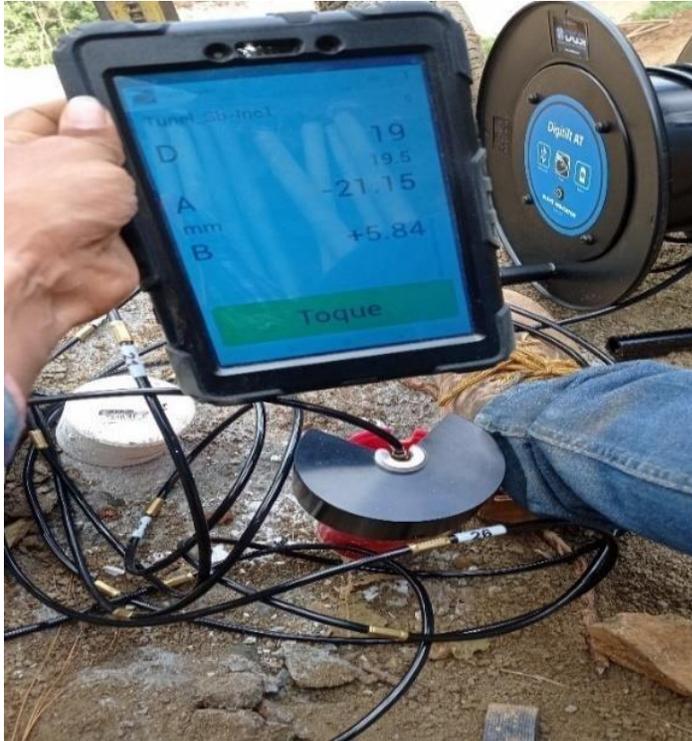
Figura 25. Lectura del inclinómetro en el túnel San Sebastián.

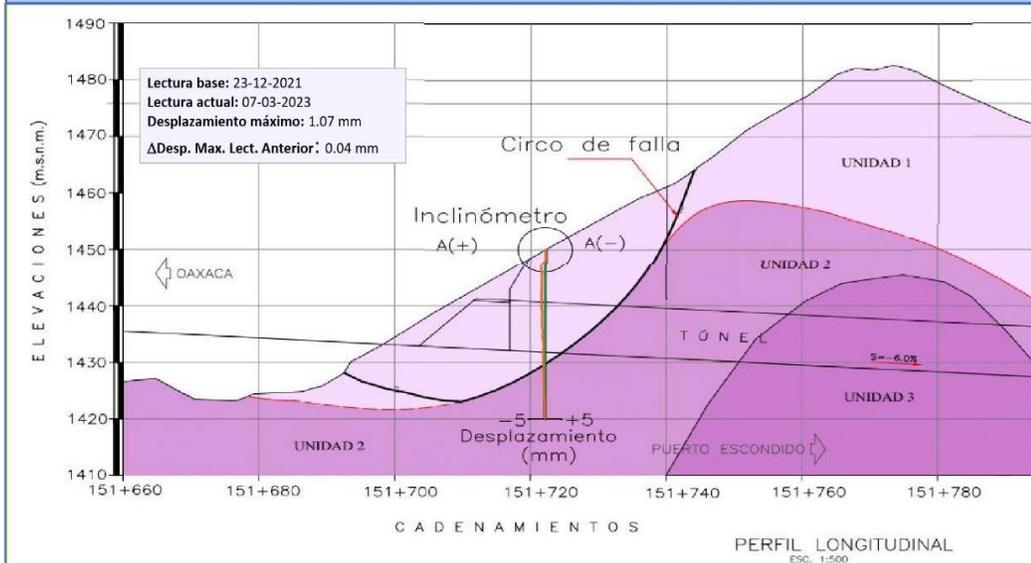
La variación que tenemos en las lecturas en el inclinómetro, se encuentra dentro de los rangos permitidos, ya que no hay evidencia de una deformación o inestabilidad en el talud, en la dirección Ax que están alineada preferencialmente al círculo de falla.

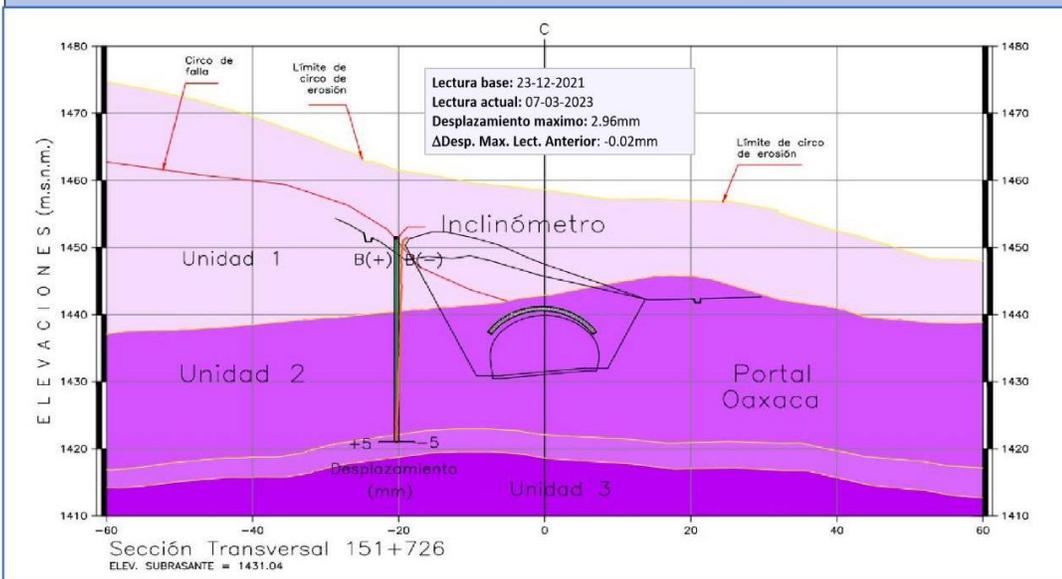
La variación que tenemos en las lecturas en el inclinómetro, se encuentra dentro de los rangos permitidos, ya que no hay evidencia de una deformación o inestabilidad en el talud, en la dirección Ax que están alineada preferencialmente al circo de falla.

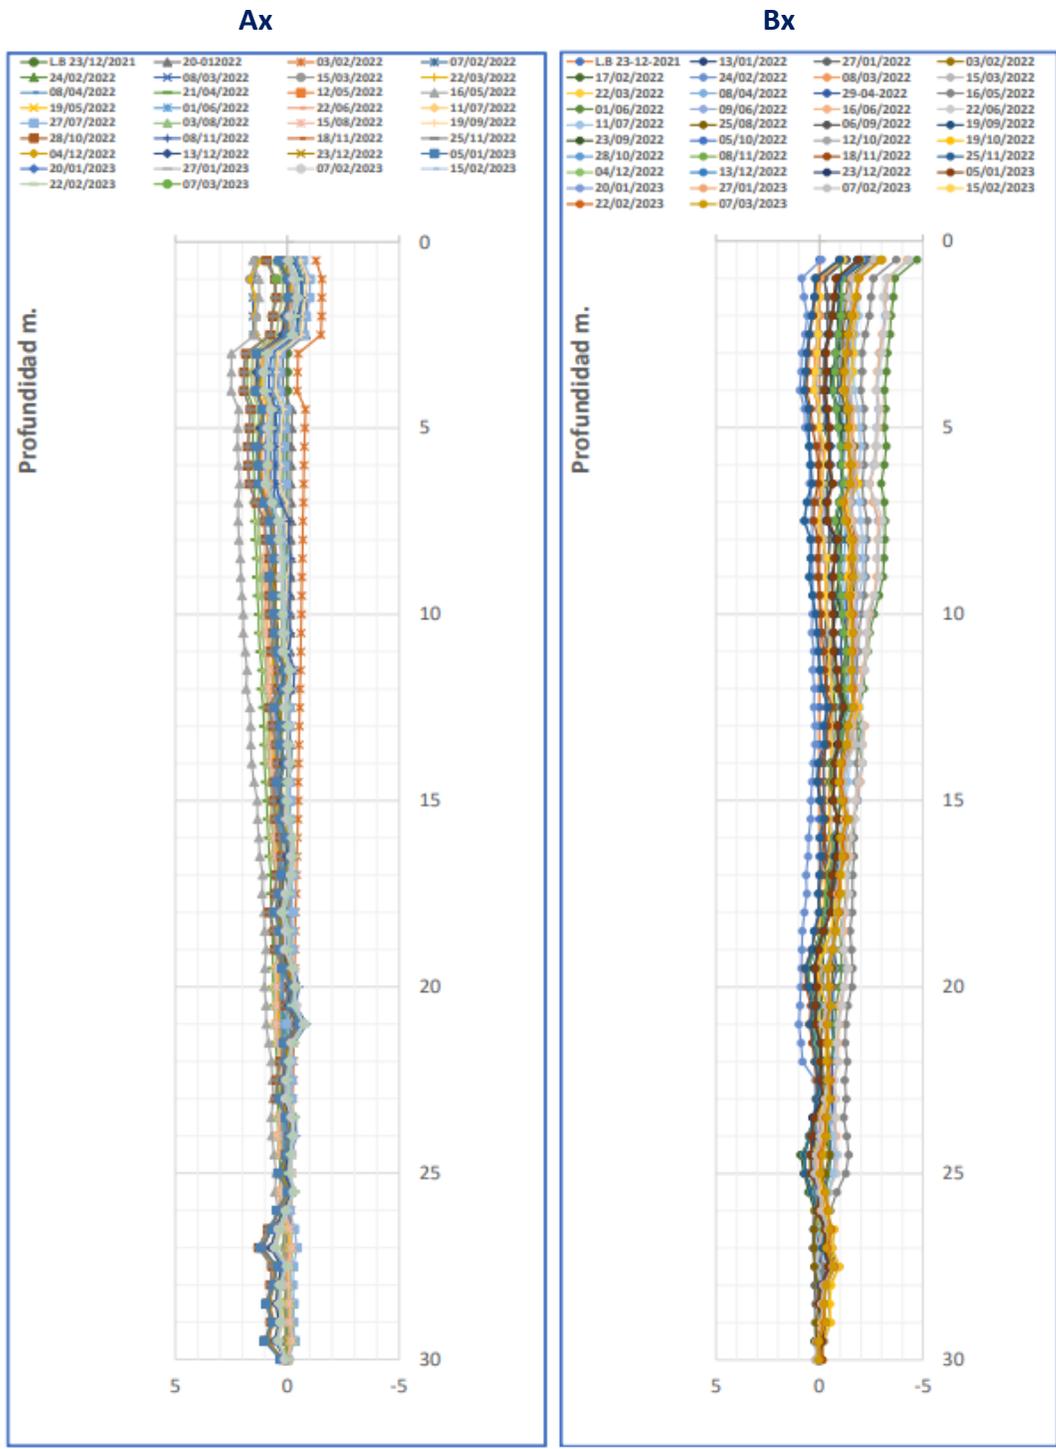
Grafica 3. Desplazamiento desde la lectura inicial a la final en el eje Ax.

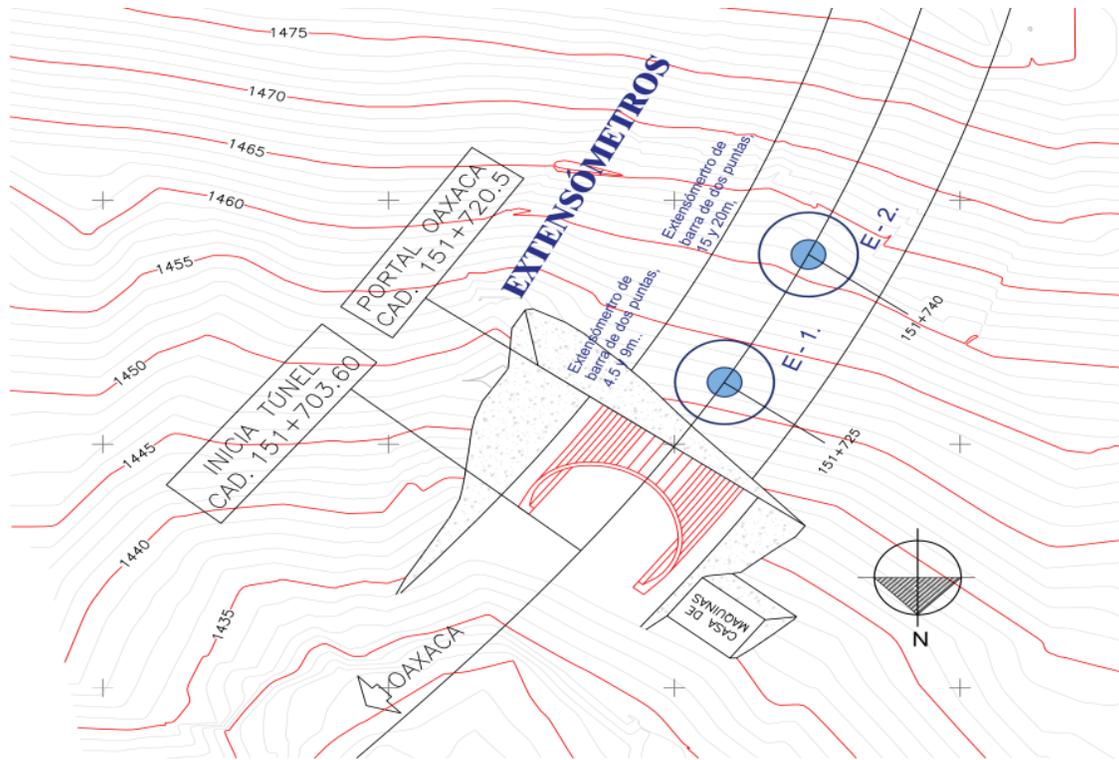
Figura 26. Ubicación en planta de los extensómetros de barra.

Debido a las condiciones geotécnicas desfavorables que están íntimamente relacionadas con la estabilidad del terreno en el Portal Oaxaca, y a una posible activación de un mecanismo de falla, el proyecto estableció un constante monitoreo de instrumentación geotécnica, el monitoreo se realiza tanto de forma superficial y al interior del túnel. El monitoreo superficial contempla la instalación de 2 extensómetros de barras con 4 puntos de anclaje distribuidos a diferentes profundidades. Se anexarán los reportes generados en cada lectura de los cuatro puntos de los extensómetros.
