UNIVERSIDAD NACIONAL AUTÓNOMA DE MÉXICO

FACULTAD DE INGENIERÍA

**Construcción del Túnel San
Sebastián de la autopista
Barranca – Larga Ventanilla**

INFORME DE ACTIVIDADES PROFESIONALES

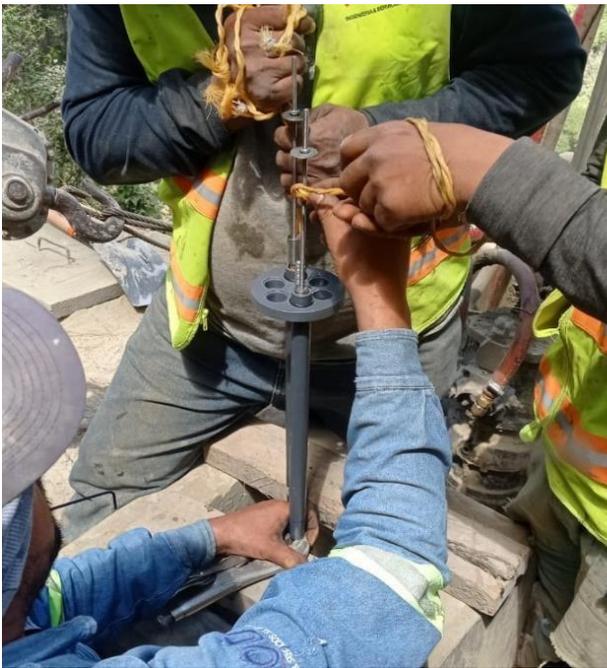
Figura 27. *Instalación del extensómetro - 1a a una profundidad de 9m.*

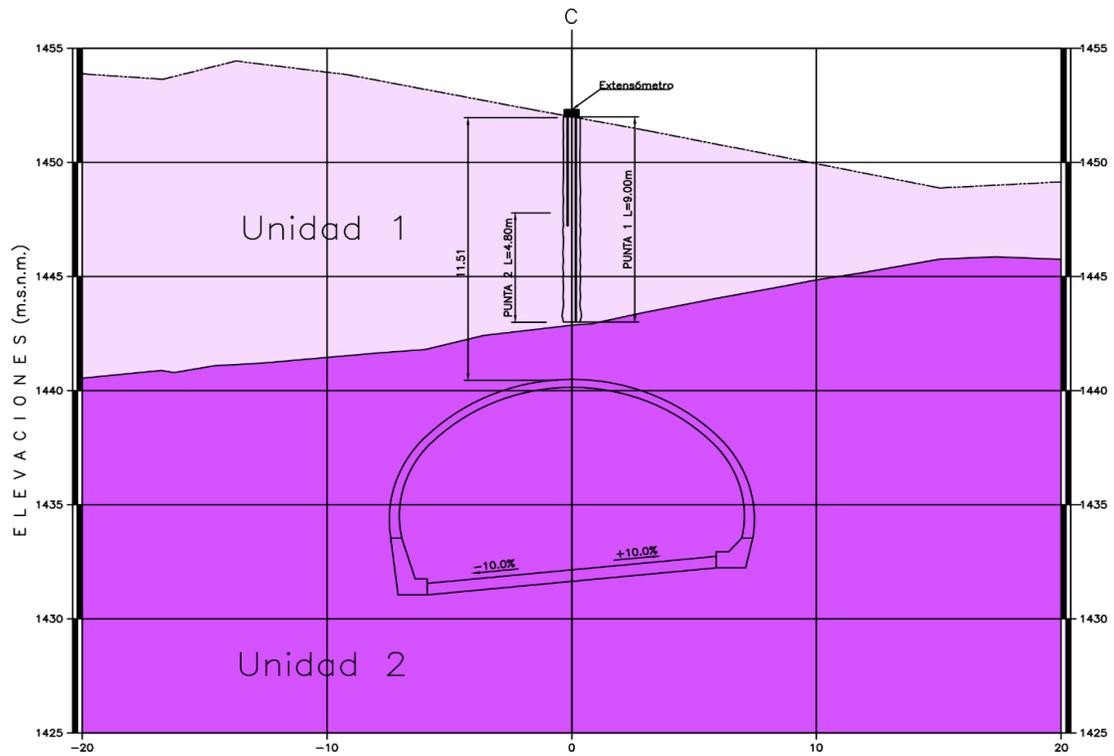
Figura 28. Sección transversal de la instalación del extensómetro a 4.5 y 9 metros.

Se puede apreciar que la Unidad 1 antes descrita ejerce una influencia significativa en la longitud total del extensómetro. Esta unidad presenta características mecánicas muy similares a las de un suelo, ya que se trata de una roca gneis-augegneis altamente alterada y fracturada. Esto aumenta la probabilidad de que ocurra un asentamiento o un bufamiento en el espesor de esta unidad.

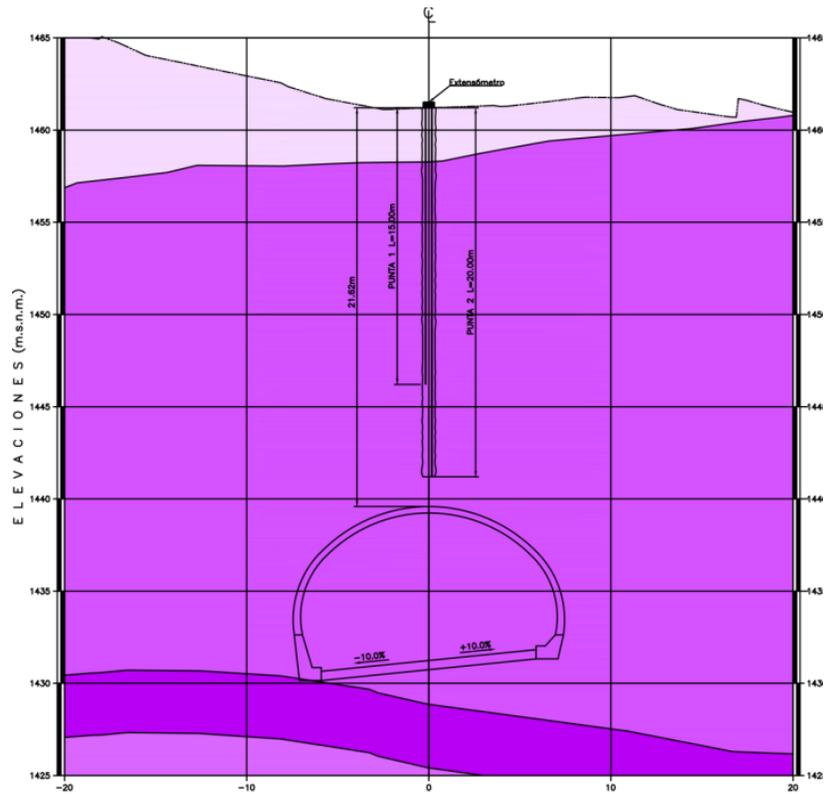
Figura 29. Sección transversal de la instalación del extensómetro a 15 y 20 metros.

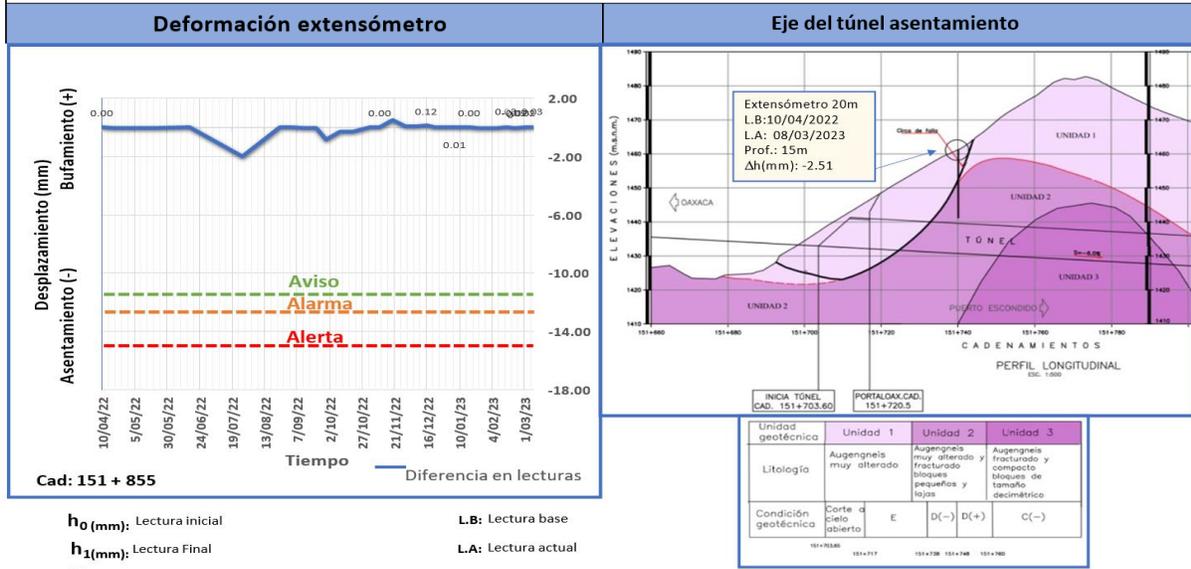
Tabla 16. Resultados de la última medición del extensómetro 2 a un anclaje de 15m.

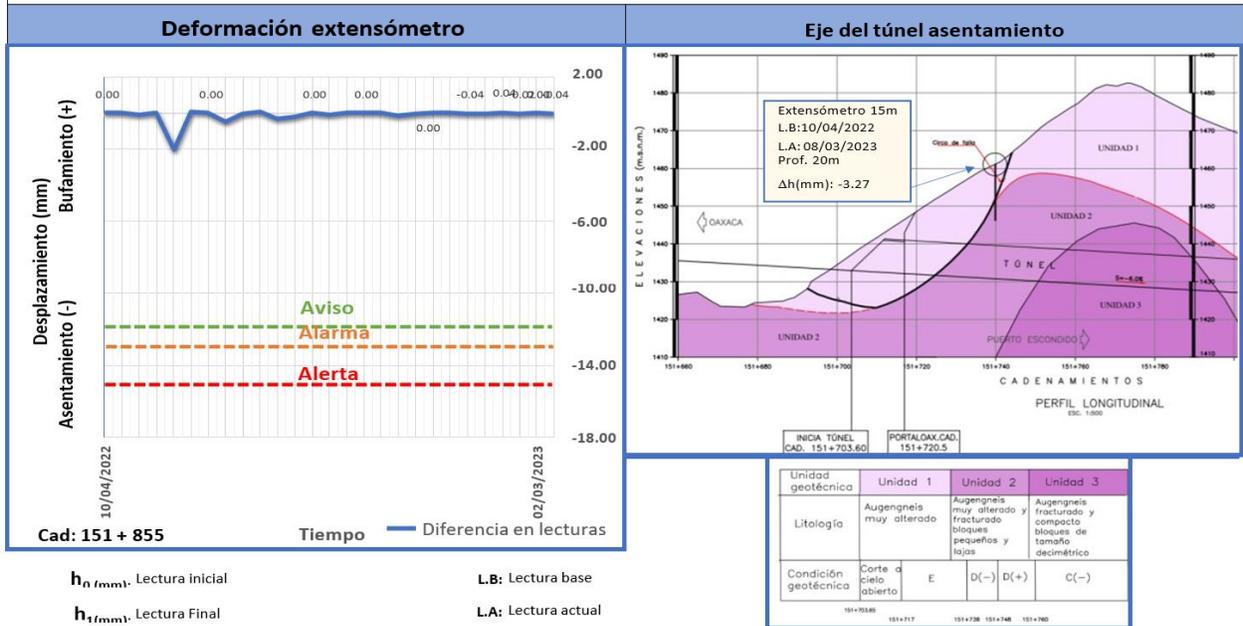
Tabla 17. Resultados de la última medición del extensómetro 2 a un anclaje de 20m.

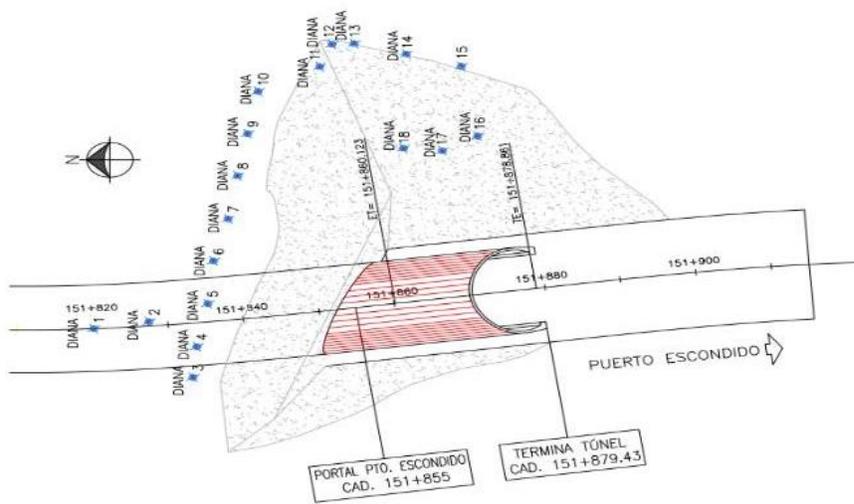
Figura 30. Distribución de las mojoneras instaladas en el portal Puerto Escondido.

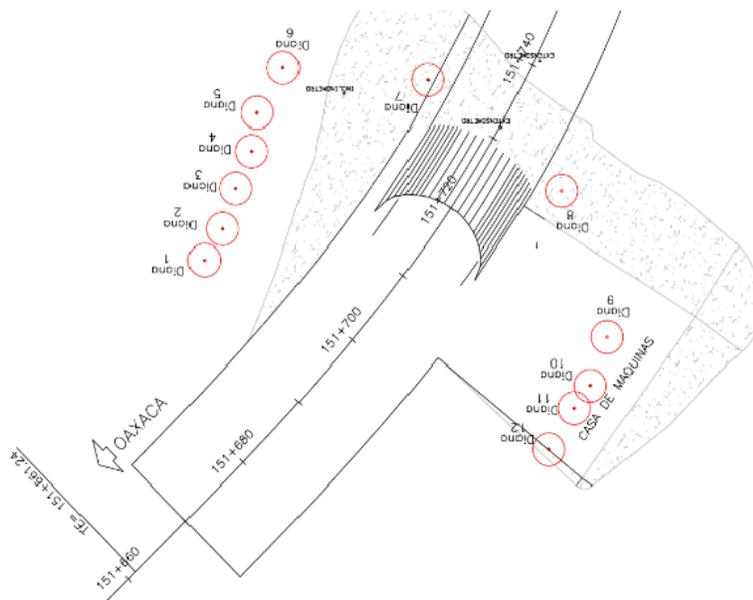
Figura 31. Distribución de las mojoneras instaladas en el portal Oaxaca.

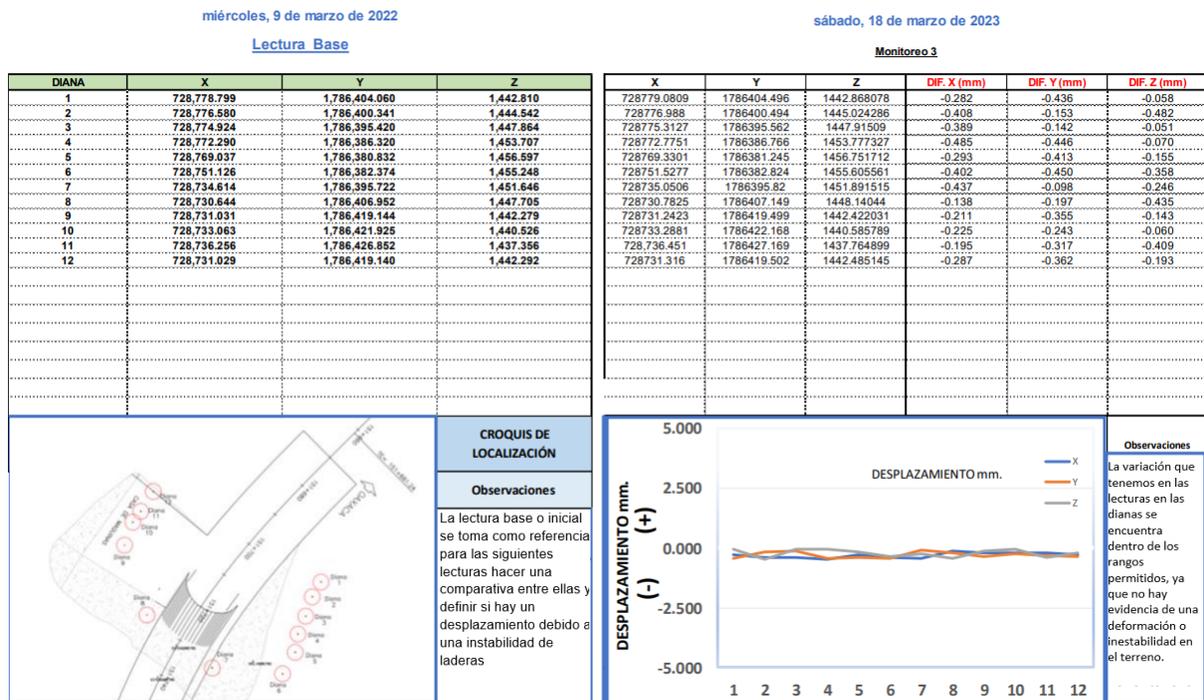
Tabla 18. Resultados de la última medición de la posición de las mojoneras en el portal Oaxaca.

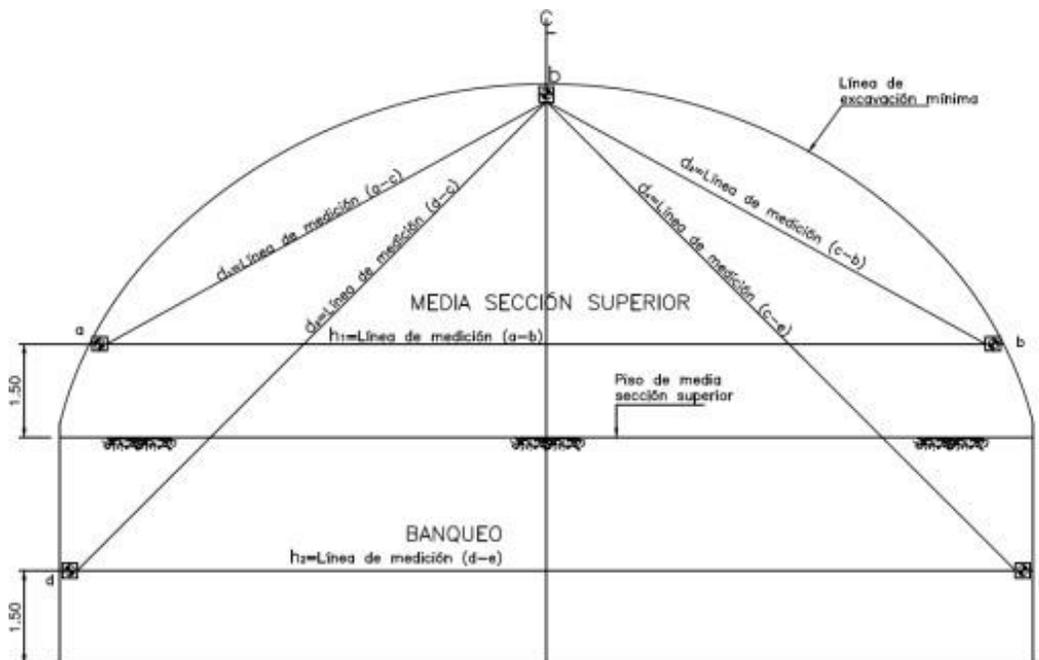
Figura 32. Ubicación donde se colocaron las convergencias en el túnel San Sebastián.

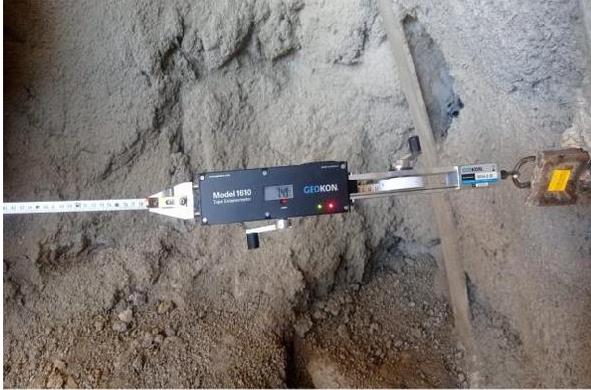
Figura 33. Cinta extensométrica.

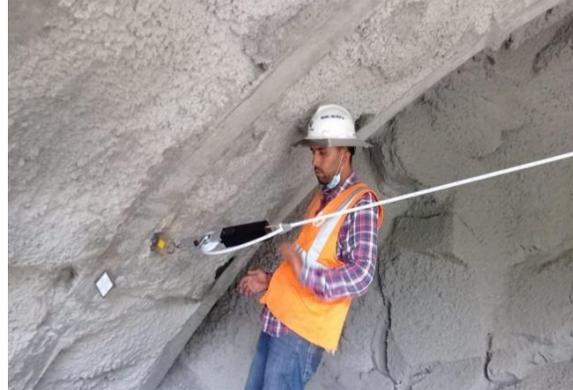
Figura 34. Lectura inicial de convergencias en el portal Puerto Escondido.

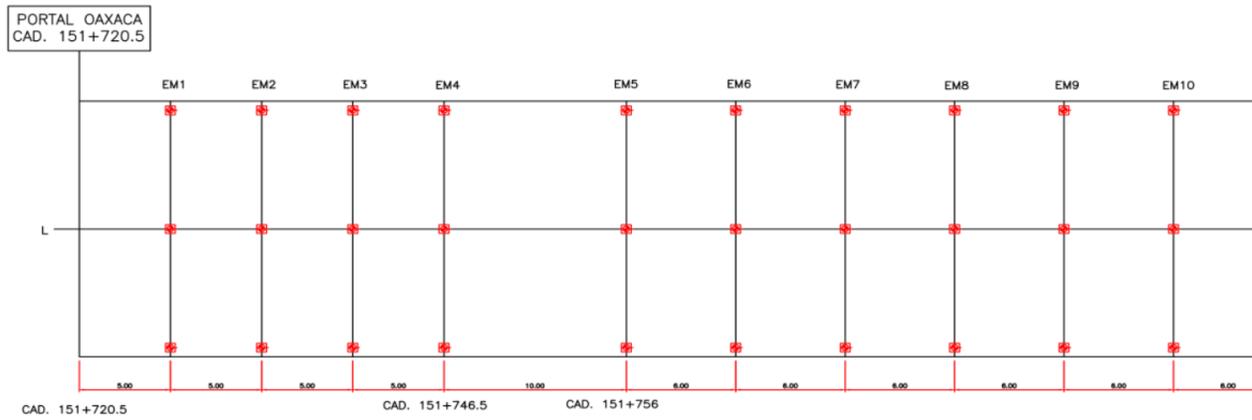
Figura 35. Estaciones instaladas al interior del túnel distribuidas de acuerdo con la condición geotécnica que se definió del cadenamiento 151+720.5 al 151+786

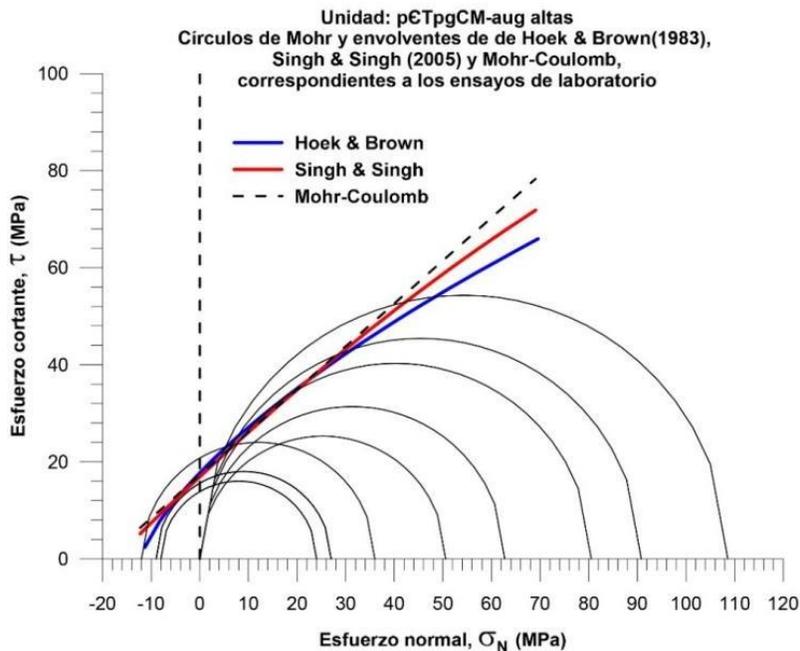
Anexo 3. Envoltentes de rotura y resultados de laboratorio en el espacio de Mohr-Coulomb para la roca metamórfica (muestras de resistencia alta). (GEOSA, 3.0 Integración geotécnica, pp 14, 2023).

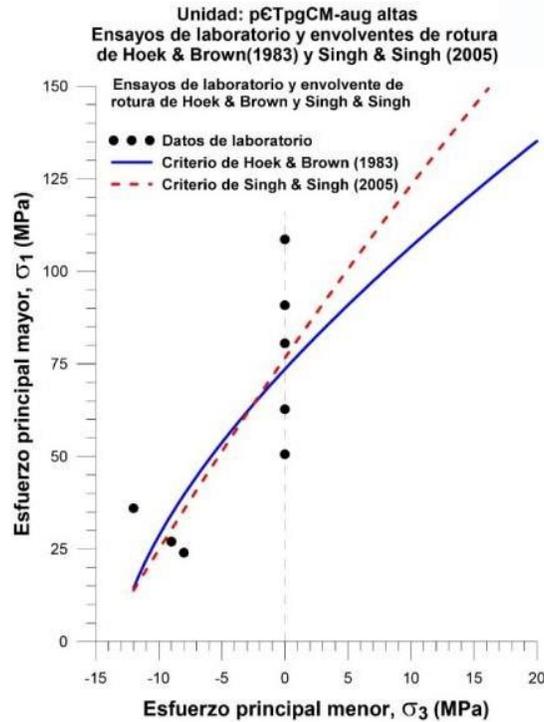
Anexo 4. Envoltentes de rotura y resultados de laboratorio en el espacio de Mohr-Coulomb para la roca metamórfica (muestras de resistencia alta). (GEOSA, 3.0 Integración geotécnica, pp 15, 2023).
