**UNIVERSIDAD NACIONAL AUTÓNOMA DE MÉXICO**

**Experiencia laboral en análisis  
estructural y supervisión de obra  
de acuerdo con las normas de  
construcción de la CDMX**

**INFORME DE ACTIVIDADES PROFESIONALES**

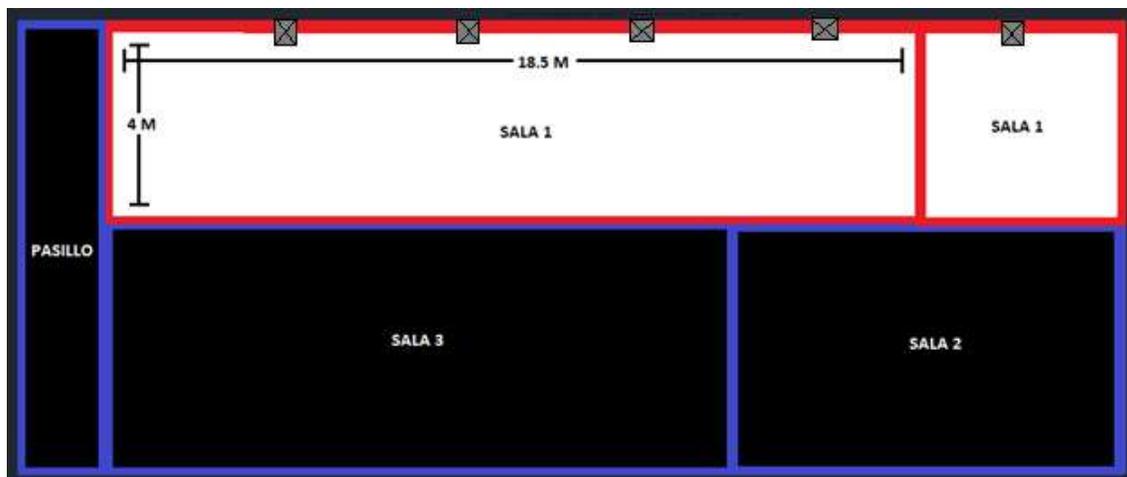
Para comenzar, se llevó a cabo el levantamiento arquitectónico y estructural, con el objetivo de establecer los planos detallados con la geometría y los elementos estructurales esenciales, tales como vigas, columnas, losas, y otros componentes relevantes. Este levantamiento fue fundamental para proyectar el nuevo mobiliario y proporcionar la base necesaria para iniciar el análisis estructural, como se muestra en la Figura 1.

*Figura 1. Vista en planta de la disposición del sistema de piso, (imagen propia).*

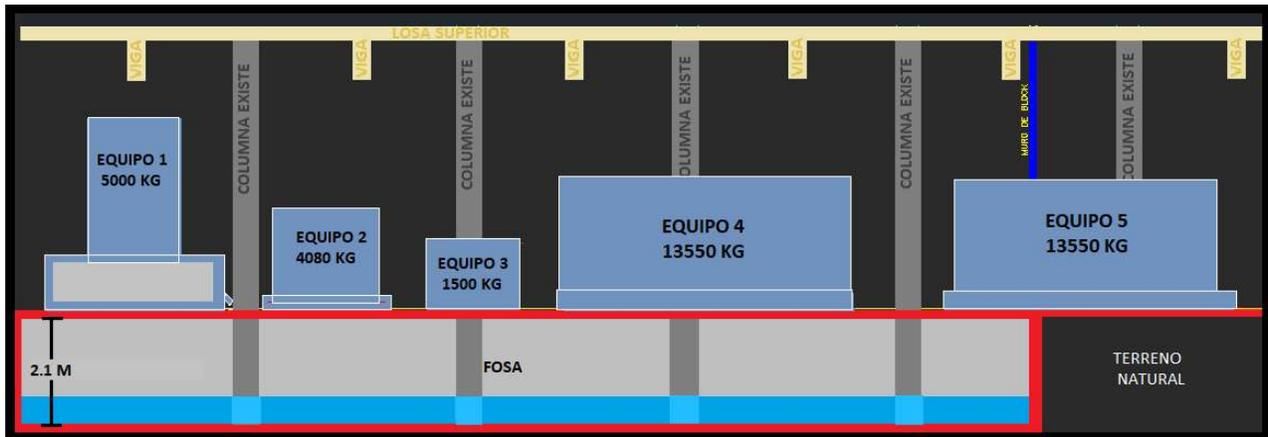
En cuanto se hizo el levantamiento, el área de arquitectura distribuyó los equipos de acuerdo con las salas disponibles. En la sala en la que se encuentra la fosa, se asignó la colocación de una significativa concentración de equipos particularmente pesados, ya que esta zona era la única que cumplía con las dimensiones y condiciones óptimas para su posicionamiento y maniobra, sin elementos que interrumpieran su colocación, como muros divisorios o escaleras. La distribución de los equipos y su peso se muestra en la Figura 3.

Figura 3. Distribución de equipos a lo largo de la losa, (imagen propia).

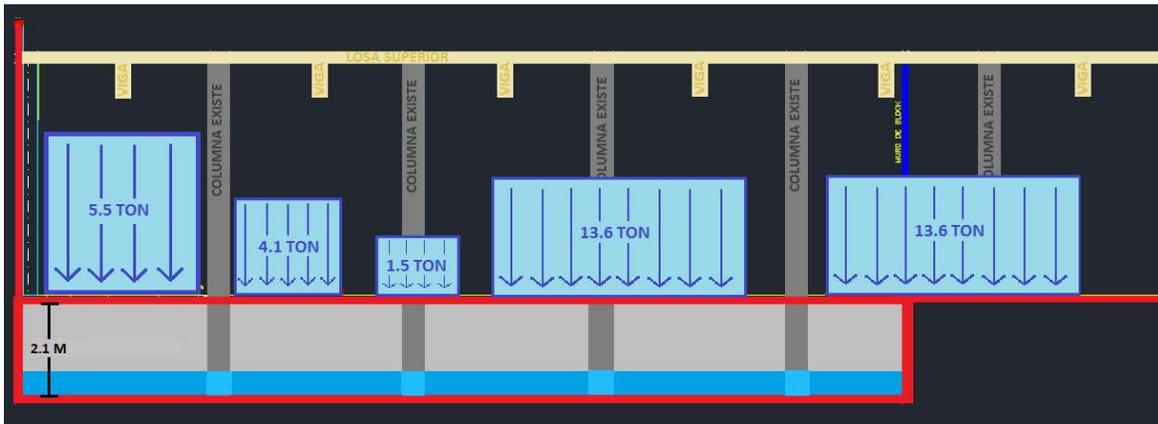
En la siguiente figura se muestra el peso de los equipos.

Figura 4. Distribución de peso de los equipos a lo largo de la losa, (imagen propia).

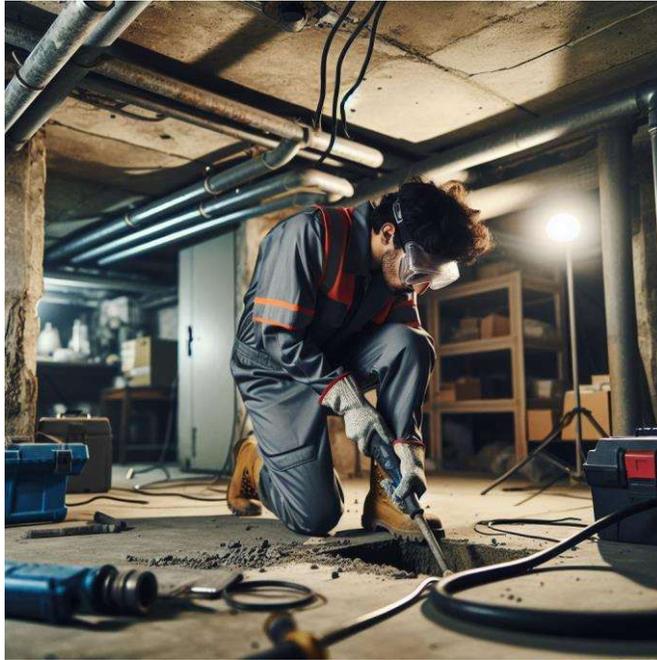
Figura 5. OpenAI. (2025). Representación de la apertura de la losa para la ejecución de las calas, imagen generada por IA.

Por ello, se realizaron calas en la losa para identificar el diámetro de las varillas y cuál era la distribución de su armado. Al iniciar el trabajo, se observó que ya existía un hueco en el cual se visualizaba el acero en el lecho inferior, pero se hicieron más calas para verificar si había bastones en los extremos o si había algún tipo de cambio en el armado (ver Figura 5). Las calas realizadas revelaron que la losa sólo contaba con acero de refuerzo en el lecho inferior. En la Figura 6 se muestra un esquema del armado, dibujado tras realizar las calas.

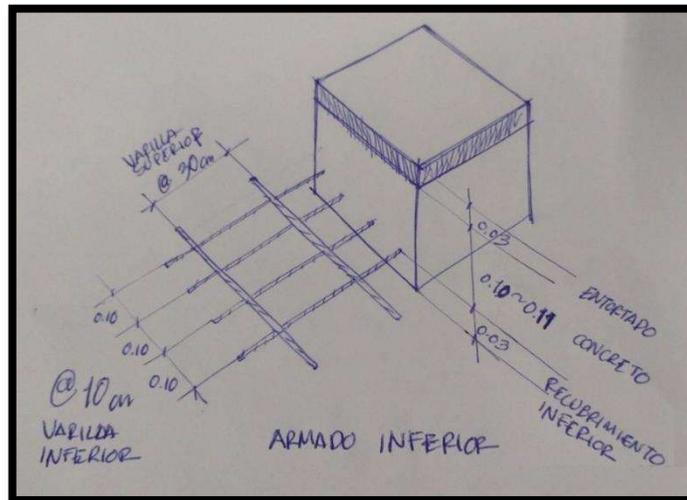
Figura 6. Esquema del armado tras los resultados obtenidos con la cala, (imagen propia).

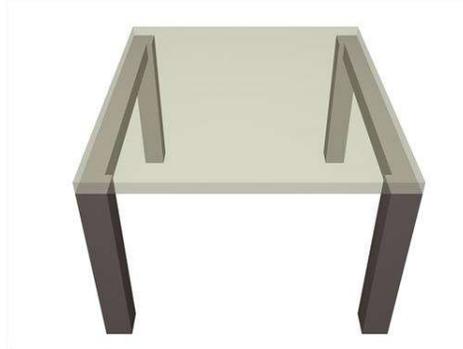
*Figura 7. Losa sobre vigas y columnas (Quasim, 2017)*

Las losas son elementos horizontales que forman los pisos y techos de los edificios. Su función es distribuir las cargas verticales a las vigas y columnas, ver figura 7. Las losas pueden ser macizas o aligeradas y están sujetas a fuerzas de flexión y cortante. Los detalles en las losas incluyen el espesor, refuerzos de acero y el tipo de encofrado utilizado durante la construcción.

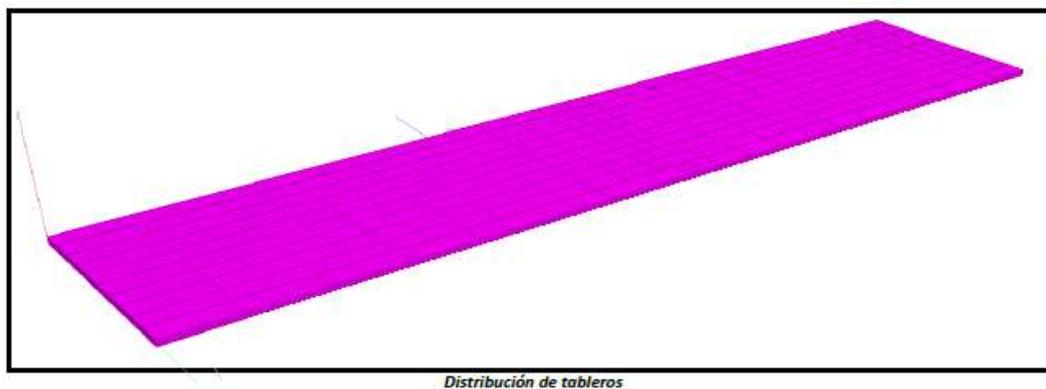
La utilización de un modelado basado en elementos finitos mallados permitió una simulación más precisa del comportamiento de la losa reforzada, generando información esencial para la optimización del diseño estructural. Las revisiones y validaciones del modelo fueron realizadas empleando el software STAAD.Pro, mediante el uso de elementos tipo cascarón con mallado (véase Figura 11), lo que permitió un análisis más riguroso y una evaluación fiable del desempeño esperado de la intervención estructural.

*Figura 11. Modelo computacional de la losa, realizado en STAAD Pro, (imagen propia).*

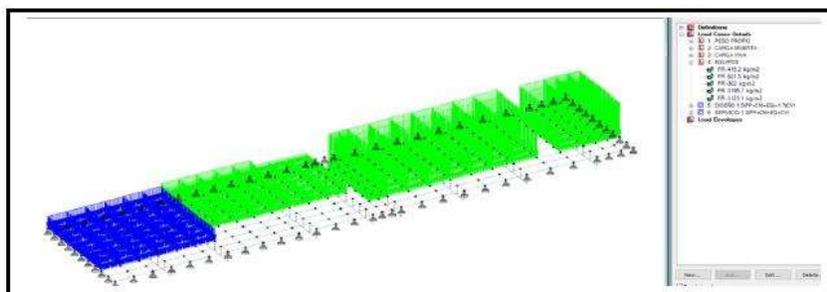
A esta losa solicité se le añadiera el peso de los equipos sobre la posición en la que se ubicarían, además de cargas adicionales señaladas por el reglamento, como son la carga viva y el peso propio, considerando los factores de seguridad correspondientes. También algo importante es que uno de los equipos es una planta de emergencia y este estaría en constante vibración cuando estuviera prendida, por lo que se consideran un 30% de peso adicional por efecto de vibraciones. El peso final se muestra en la Figura 12.

Figura 12. Distribución de las cargas en la losa, dentro del software, (imagen propia).

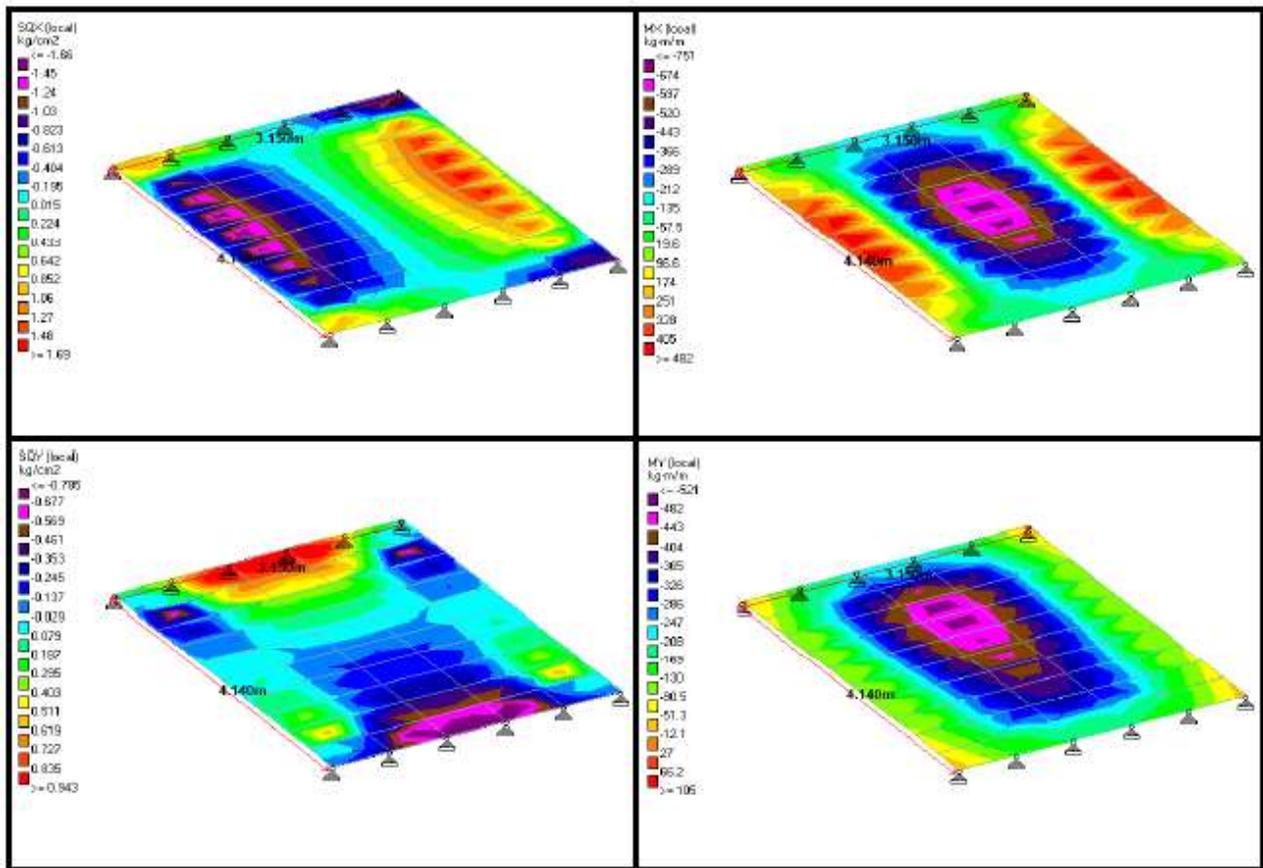
Las demandas dentro de la losa, obtenidas mediante el modelo computacional, se muestran en la Figura 13.

Figura 13. Demandas dentro de la losa, obtenidas mediante STAAD Pro, (imagen propia).

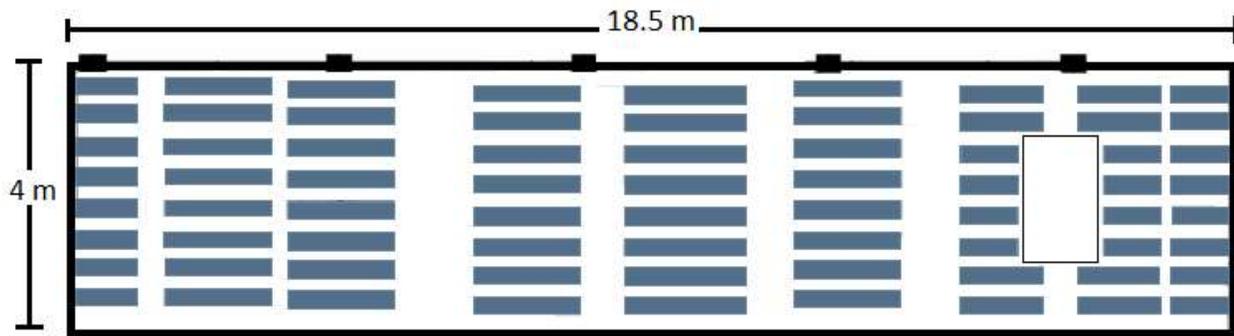
La primera alternativa que propuso el proveedor fue reforzar por medio de fibra de carbono. Esta era la mejor opción en cuanto a practicidad para su ejecución en campo, así como un menor tiempo para su ejecución. En la Figura 14 se muestra un acomodo preliminar de los elementos de refuerzo con fibras de carbono en la losa.

Figura 14. Disposición preliminar de las franjas de fibra de carbono, (imagen propia).

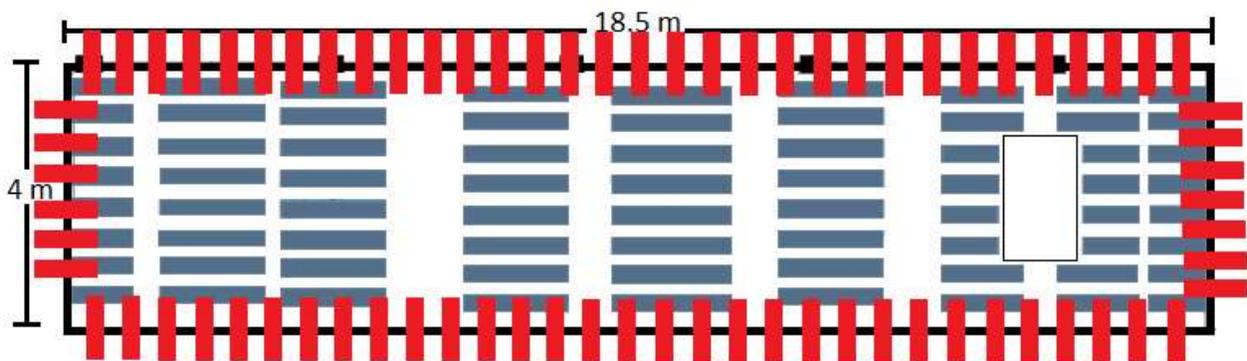
Otro aspecto relevante fue la necesidad de reforzar los bordes de la losa para evitar esfuerzos de cortante en la interfaz con los muros. Sin embargo, esta solución resultó inviable debido a la interferencia de los muros superiores, que impedían la correcta colocación de las franjas, además de que no era factible perforar muros de block, especialmente en el lado colindante con una edificación vecina, por posibles conflictos legales. La Figura 15 muestra la disposición propuesta del refuerzo en los extremos de la losa.

Figura 15. Refuerzo considerando el efecto de cortante, (imagen propia).

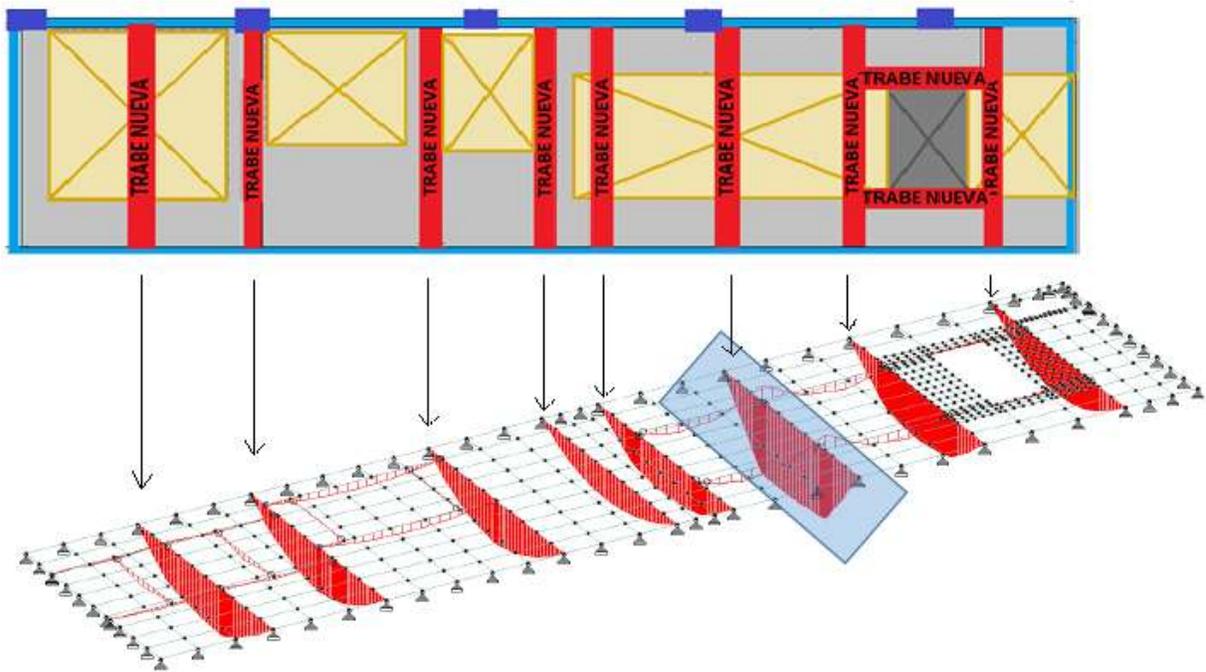
Al estar estas vigas posicionadas estratégicamente debajo de los equipos, nos asegurábamos de que se disminuyera significativamente la demanda en la losa, mejorando así su durabilidad y desempeño estructural. A continuación, en la Figura 16 muestro la distribución y cantidad de vigas que tuvimos que añadir para asumir el peso de los equipos.

*Figura 16. Croquis de la distribución del refuerzo con vigas y momentos actuantes en vigas de refuerzo, (imagen propia).*

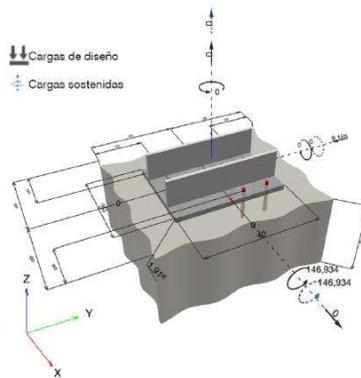
Figura 18. Refuerzo considerando el efecto de cortante (generado con IA)

Como se puede observar en la figura 18, se modelaron las ménsulas para determinar el número de pernos y los diámetros que debía tener para asegurar la correcta fijación, también se sacó el espesor y posición que debía haber entre placas, todo esto para que no hubiera un fallo por cortante entre los pernos ni deformaciones en las placas de la ménsula.

Ante esta restricción, se optó por una solución elevada mediante ménsulas, las cuales fueron modeladas con software especializado de Hilti. En esta etapa, verifiqué los espesores y dimensiones de las ménsulas, así como el tipo de anclaje y el número y diámetro de los pernos requeridos.

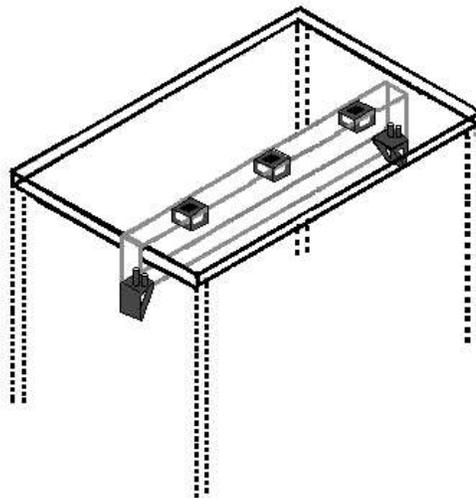
Figura 19. Isométrico del refuerzo con una viga, (imagen propia).

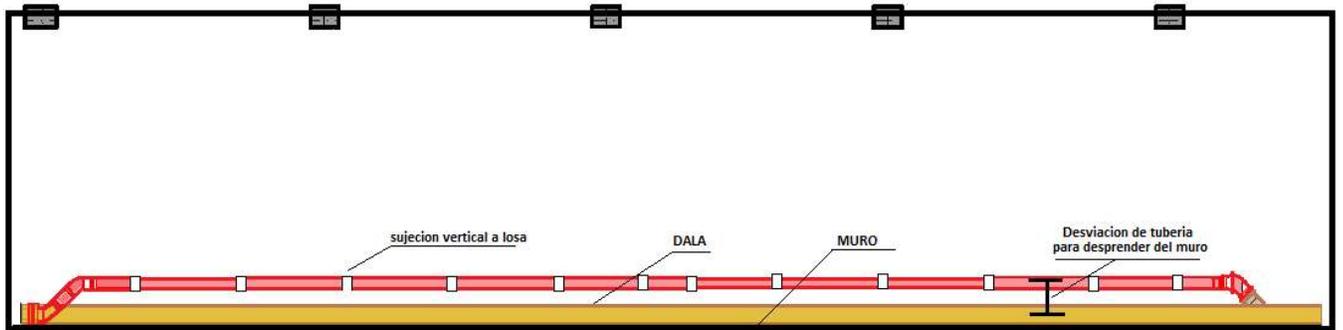
Para prevenir afectaciones futuras y mantener la continuidad del sistema, se reconstruyó la dala, adaptándola para esquivar las ménsulas, pero conservando la misma pendiente original, tal como se muestra en la figura 21.

Figura 21. Vista en plata de la reubicación de tubería existente, (imagen propia).

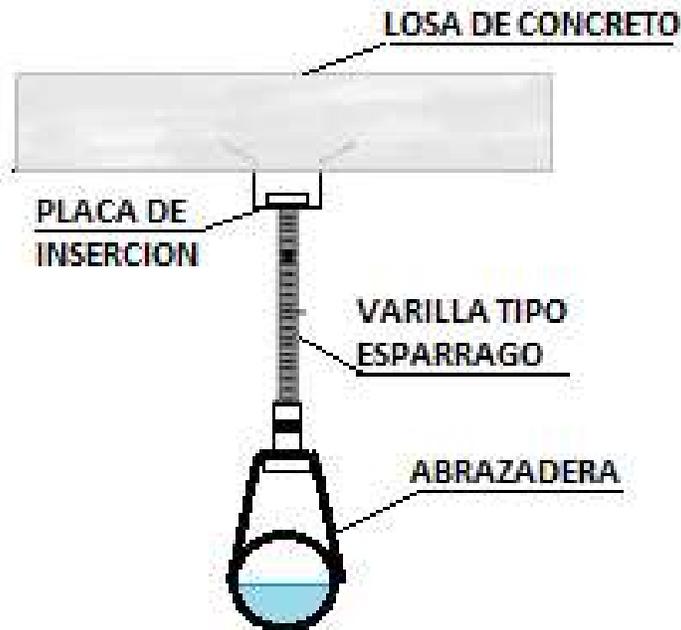
La tubería se reubicó soportándola con unas abrazaderas colgantes y fijadas a la losa existente (ver Figura 22).

Figura 22. Detalle de agarre de la tubería reubicada, (imagen propia).

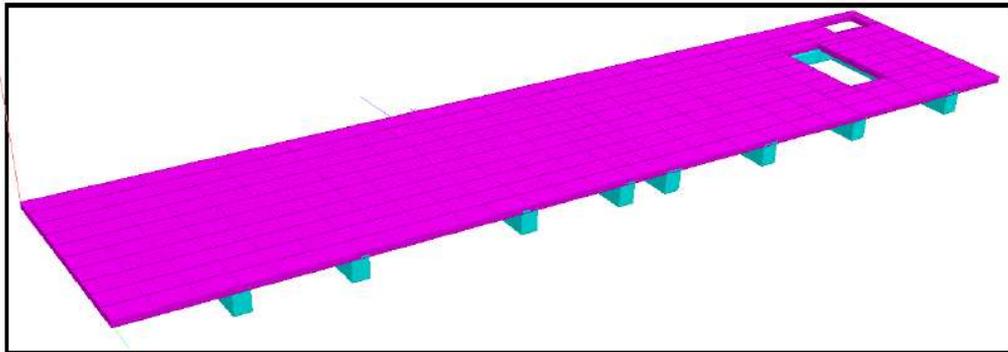
Con el objetivo de lograr la mayor precisión posible en los resultados, solicité al contratista que modelara la losa de manera realista, incorporando tanto el hueco existente correspondiente a la escotilla de acceso, destinada al ingreso de materiales y personal, como los nuevos elementos estructurales de refuerzo. Esta representación detallada puede observarse en la figura 23, mientras que en la figura 24 se presenta la distribución de cargas aplicada al sistema.

Figura 23. Modelo computacional actualizado, (imagen propia).

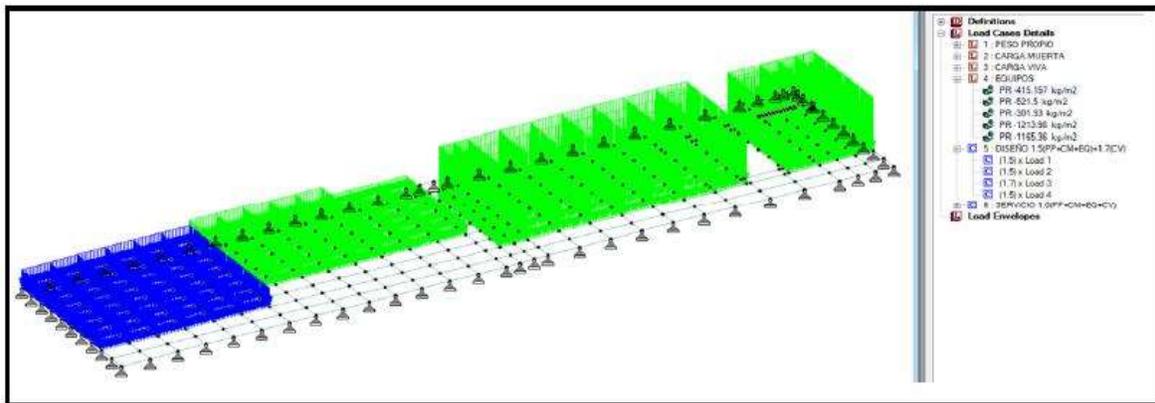
Figura 24. Distribución del peso en la losa, (imagen propia).

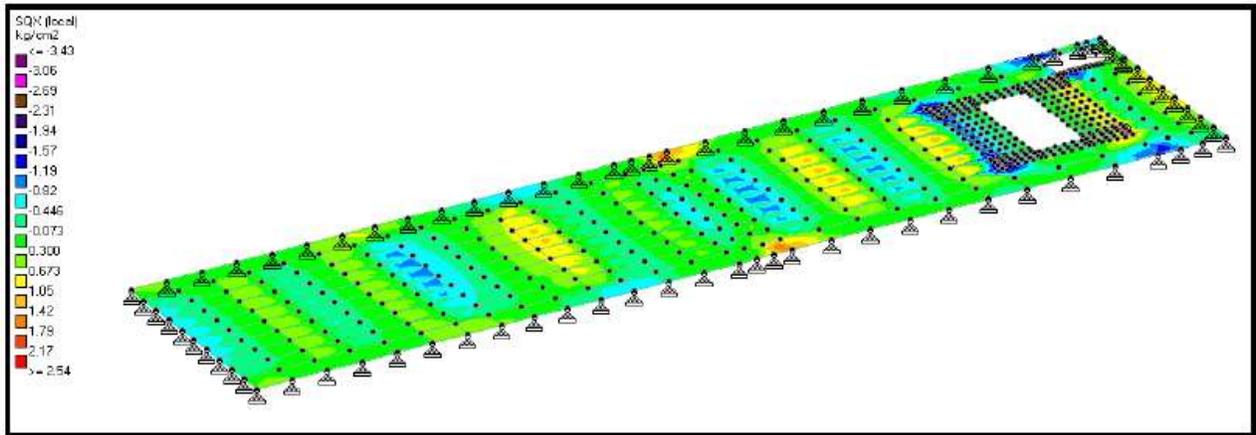
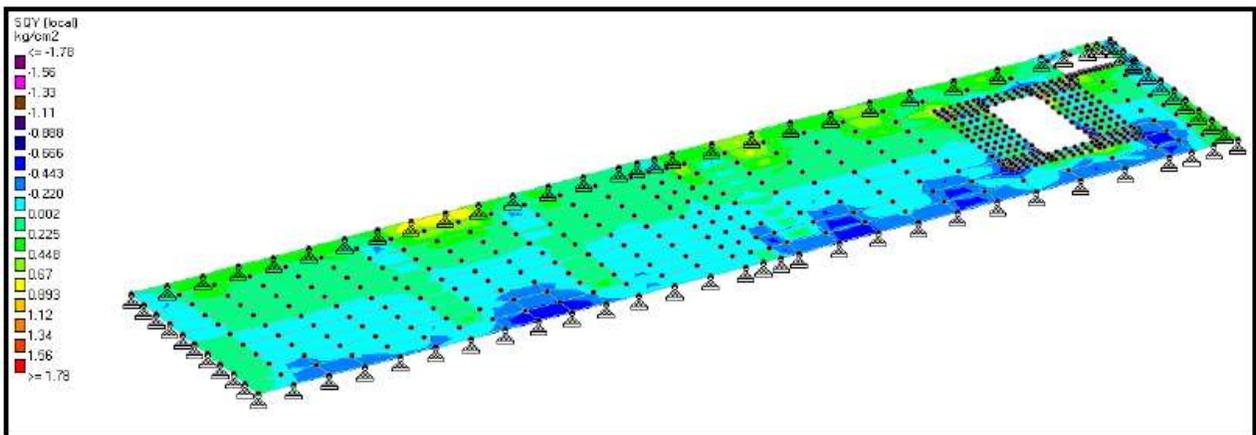
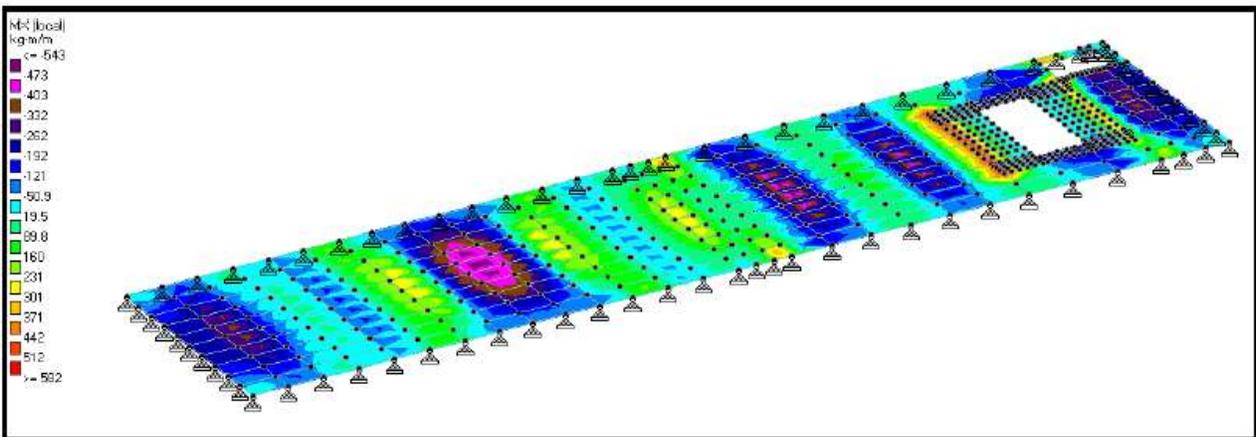
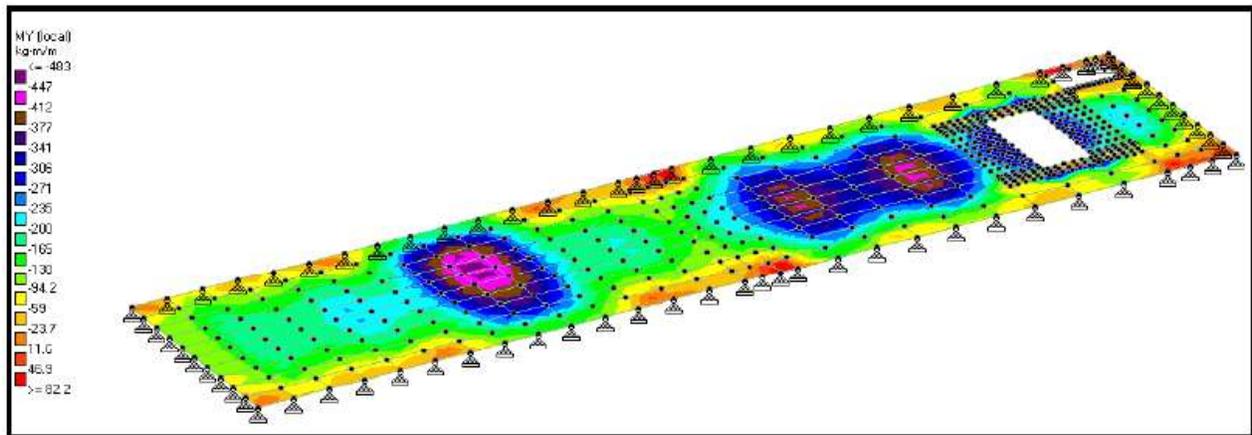
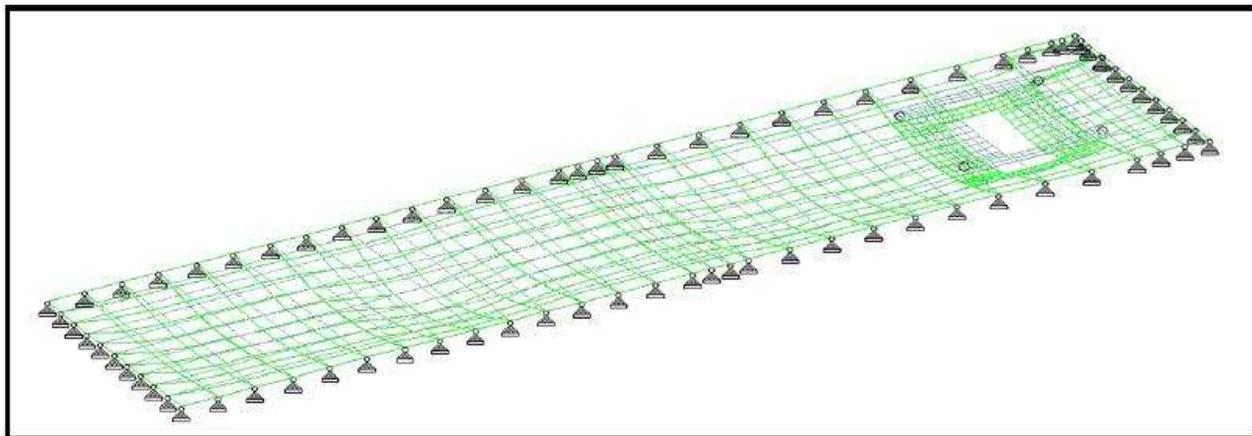
Por otro lado, de la Figura 25 a la Figura 28 se presentan los elementos mecánicos en la losa, mientras que en la Figura 29 las deformaciones.

Figura 25. Esfuerzo cortante en X, (imagen propia).

Figura 26. Esfuerzo cortante en Y, (imagen propia).

Figura 27. Momentos de losa en X, (imagen propia).

*Figura 28. Momentos de losa en Y, (imagen propia).*

*Figura 29. Diagrama de deformaciones, (imagen propia).*

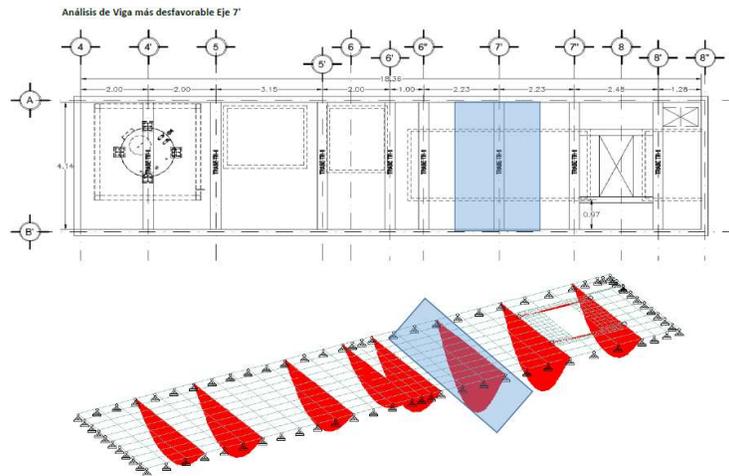
Figura 30. Viga más desfavorable con mayor momento, (imagen propia).

Como se puede observar en la figura 30, la viga del eje 7' es la que presenta mayor carga y, por ende, se genera mayor momento, convirtiéndola en la más desfavorable, por lo que usaremos los resultados obtenidos en el programa STAAD Pro para corroborar que cumplimos también por estado límite de servicio.

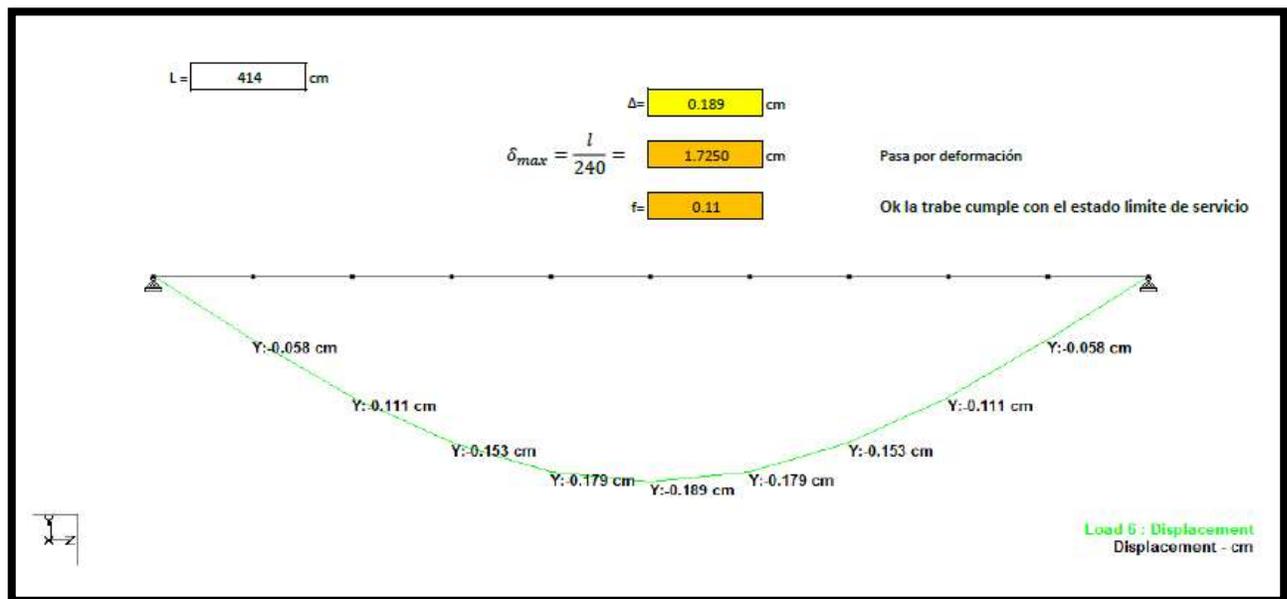
Figura 31. Diagrama de desplazamiento, (imagen propia).

Como se puede observar en la figura 31, el desplazamiento teórico máximo calculado fue de 0.189 cm, mientras que el límite permisible establecido es de 1.7 cm, por lo que se cumple satisfactoriamente el criterio del estado límite de servicio.

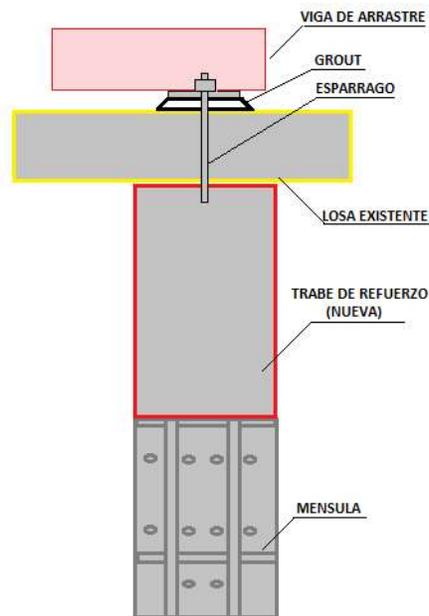
*Figura 34. Corte de detalle de fijación de arrastres a losa y viga nueva, (imagen propia).*

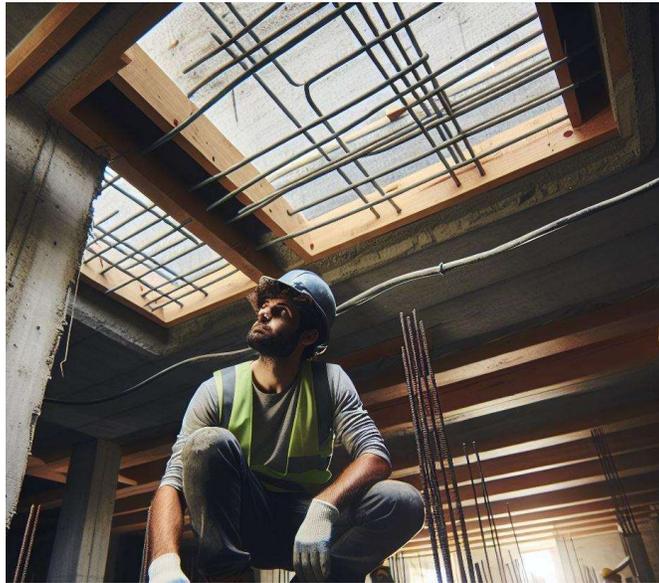
*Figura 35. OpenAI. (2025). Corte en losa para acceso de personal y materiales, imagen generada por IA.*

Antes de la apertura de los huecos en la losa, se aseguró que esta estuviera correctamente apuntalada y que los trazos para las demoliciones estuvieran bien definidos. Se solicitó iniciar por el hueco de mayor tamaño, que funcionaría como acceso para materiales y personal. Durante esta etapa, supervisamos que los cortes se limitaran exclusivamente a las áreas marcadas, evitando daños innecesarios en el resto de la losa (ver figura 35).

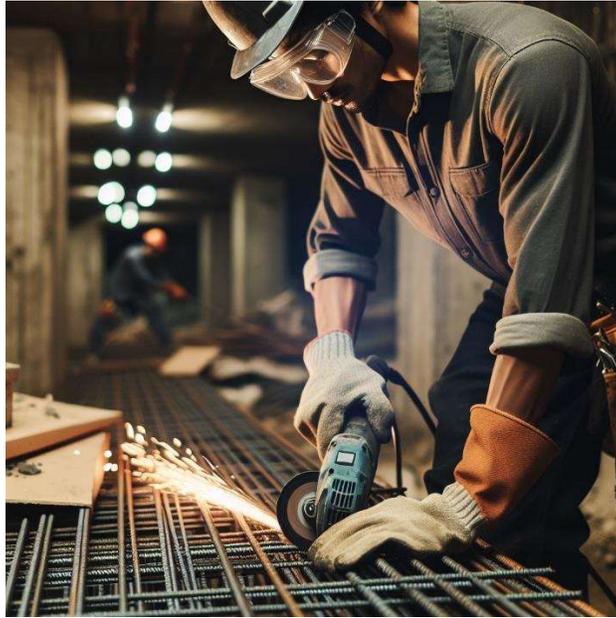
*Figura 36. OpenAI. (2025). Corte del acero de las vigas de refuerzo, imagen generada por IA.*

Con el acero habilitado según las dimensiones indicadas, se inició el corte y doblado (ver figura 36), seguido del armado de las vigas que se colocarán debajo de la losa. Durante este proceso, estuve atento para garantizar que el armado se realizara correctamente y conforme a lo proyectado.

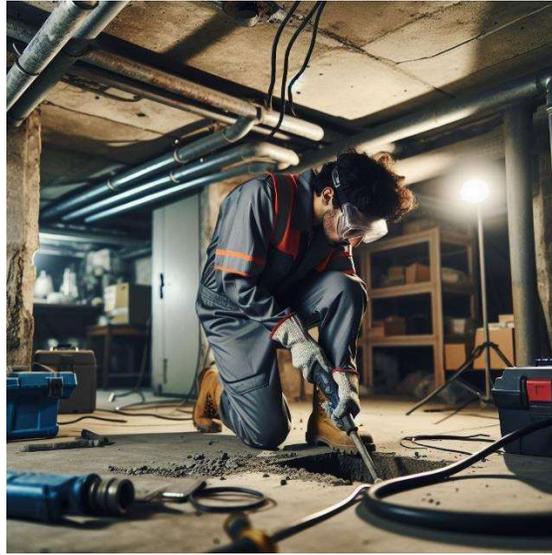
*Figura 37. OpenAI. (2025). Corte en losa para acceso del colado de las vigas de refuerzo, imagen generada por IA.*

En la figura 37 se intenta representar como se llevó a cabo el trabajo en campo del corte en la losa para permitir el paso del futuro colado para las vigas de refuerzo, este corte consistió en cortar 3 huecos de 25 por 25 cm a lo largo de cada trabe nueva (ver figura 38), para vaciar el concreto desde diferentes puntos y así lograr que el concreto llegara a todos los extremos de estas traves nuevas y evitar vacíos que pudieran dejar las varillas del armado expuestas.

En cuanto al marcado y la perforación, trazamos con precisión las posiciones donde se instalarían las vigas, siguiendo los planos lo más exactamente posible. Los trabajadores realizaron los huecos sobre la losa para permitir el colado posterior de las trabes a través de estas aberturas (ver figura 37). También supervisé que se hicieran correctamente las perforaciones en los muros de concreto armado para la fijación de las ménsulas.

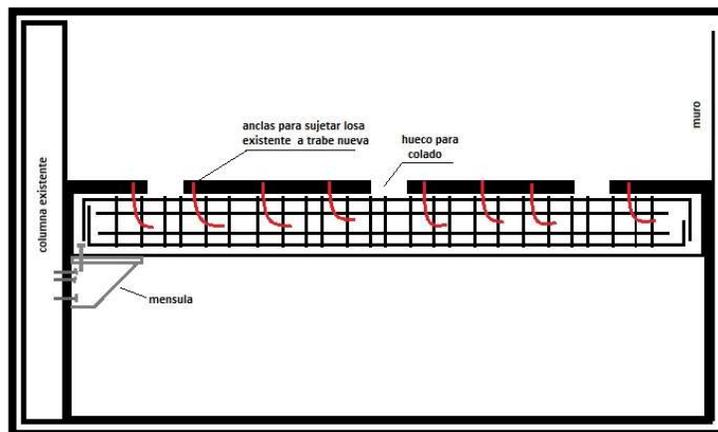
*Figura 38. Detalle de fijación de viga a muro y losa, (imagen propia).*

En la figura 38 se representa como debe quedar la fijación entre la losa y las traves nuevas a través de las anclas, así como la fijación entre estas traves a la ménsula y de la ménsula al muro, esta representa la colocación de forma esquemática entre la ménsula y el muro). En la figura 39 se representa el proceso de perforar la losa de concreto para instalar los anclajes.

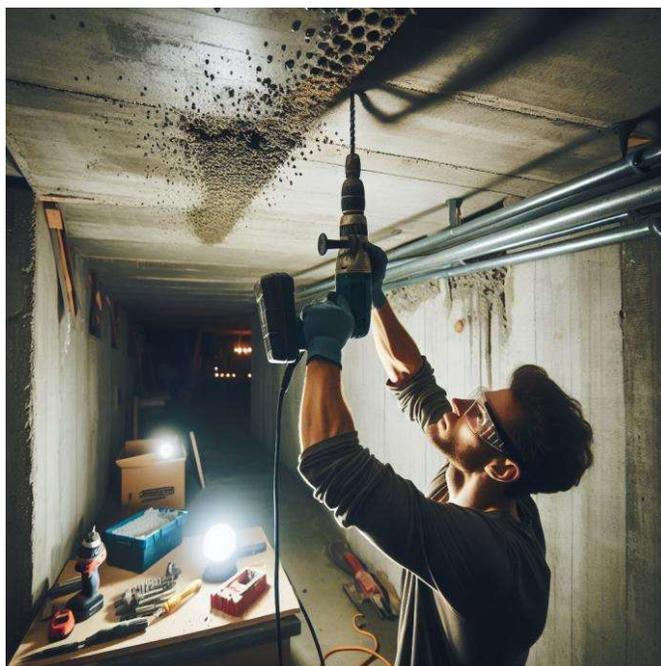
*Figura 39. OpenAI. (2025). Perforación en la losa de la fosa para fijación de las anclas, imagen generada por IA.*

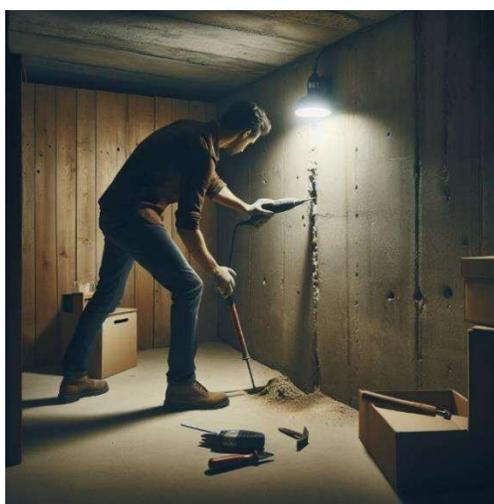
*Figura 40. OpenAI. (2025). Escarificación en muros para colocación de traves, imagen generada por IA.*

En la figura 40 se muestra la escarificación de los muros, para posteriormente llevar a cabo la aplicación de aditivos que unirán el concreto viejo con el nuevo, asegurando así un colado adecuado.

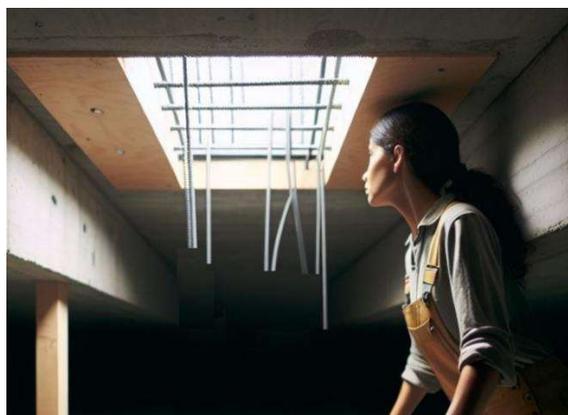
*Figura 44. OpenAI. (2025). Dobles de acero de losa a vigas nuevas, imagen generada por IA.*

En la apertura, verifiqué que se utilizara el acero cortado y lo unieran a las vigas nuevas a través de dobleces como se muestra en la figura 44.

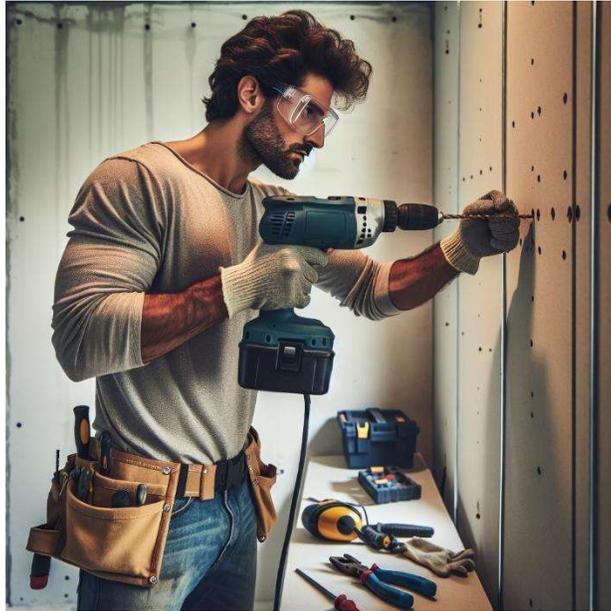
*Figura 45. OpenAI. (2025). Barreno en muros para colocación de placas, imagen generada por IA.*

Tanto los trabajadores como los supervisores marcamos la posición de las ménsulas de acuerdo con planos, estas ménsulas fueron prefabricadas debido a las características que debían tener en cuanto a la fluencia del acero y los espesores, por lo que las recibimos ya hechas y en obra solamente hicimos el marcado de las posiciones y las perforaciones sobre los muros (ver figura 45), asegurando que estuvieran bien alineados los barrenos y así lograr un anclaje firme. Las ménsulas las fijaron utilizando tornillos y anclajes especiales diseñados para soportar grandes cargas.

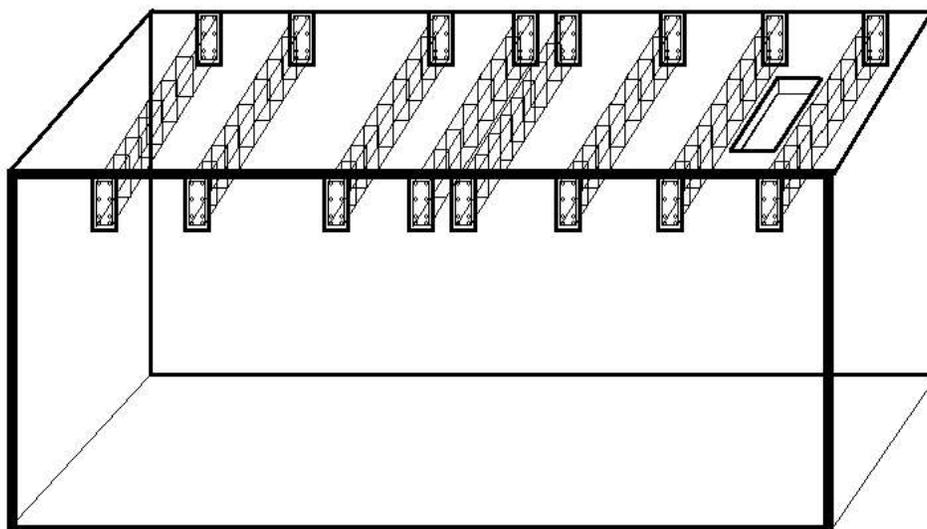
Figura 47. Isométrico de todas las vigas sobre ménsulas listas para cimbrado, (imagen propia).

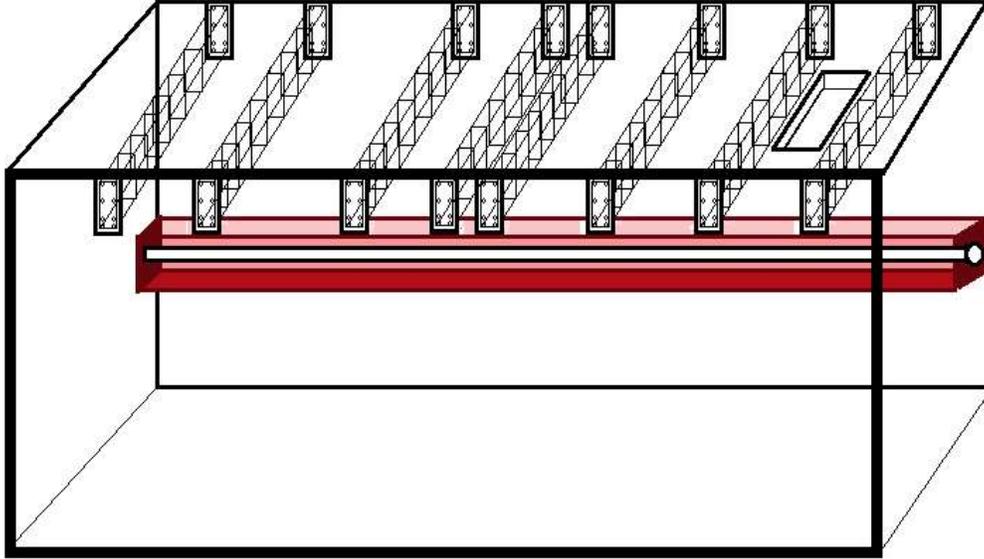
*Figura 49. Isométrico del espacio entre viga y tubería encofrada, (imagen propia).*

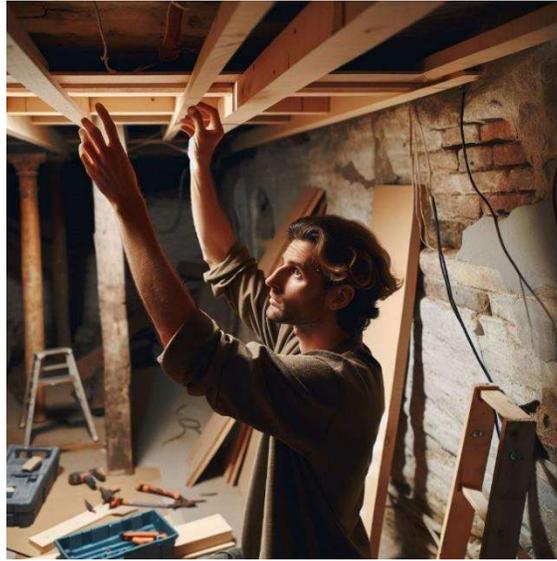
*Figura 51. OpenAI. (2025). Colocación de cimbra, imagen generada por IA.*

La figura 51 muestra una representación aproximada del trabajo realizado en obra, donde se observa cómo se llenó la parte interna con los apuntalamientos y la cimbra para las traves, preparándose para el colado del concreto.

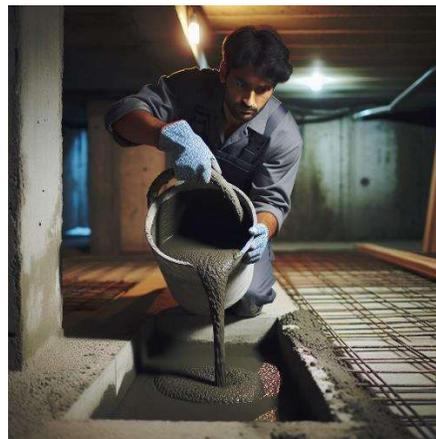
*Figura 52. OpenAI. (2025). Colado en aperturas, imagen generada por IA.*

La figura 52 muestra el proceso de vertido de concreto en los orificios realizados para llevar a cabo el colado de las traveses internas de la fosa.

Para facilitar el colado, los trabajadores abrieron orificios de 25 por 25 centímetros en los muros, permitiendo verter el concreto con cuidado a través de estos. Supervisé que el vertido fuera uniforme y que se usaran vibradores para compactar el concreto, eliminando cualquier vacío o burbuja de aire, con el fin de garantizar la máxima densidad y resistencia del material.

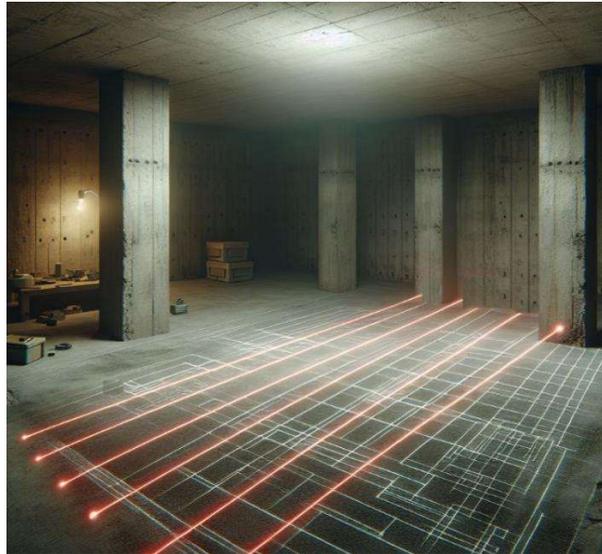
*Figura 55. OpenAI. (2025). Uso de láser para colocación de barrenos, imagen generada por IA.*

En la figura 55 se hace la representación de forma ilustrativa del uso de láser sobre la losa de la fosa para trazar la posición de las placas que soportaran las vigas de arrastre para posicionar sobre estas últimas los equipos.

Inicialmente, utilizamos láser para marcar la posición del barrenado y las placas base, asegurando que las vigas estuvieran perfectamente alineadas. Esto es importante para garantizar que los equipos se ajustaran adecuadamente sobre las vigas.

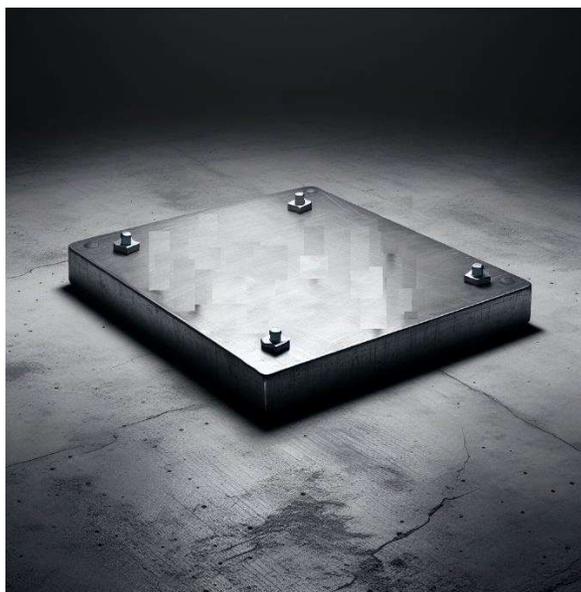
*Figura 57. OpenAI. (2025). Fijación de placas a suelo, imagen generada por IA.*

La figura 56 y 57 se representa de una forma gráfica más próxima a la realidad cómo quedaron las placas sobre la losa de la fosa después de haber sido trazadas con láser. Cabe recordar que estas placas están estratégicamente posicionadas para soportar las vigas de arrastre y transmitir la carga directamente a las traveses que se encuentran en la parte interior de la fosa.

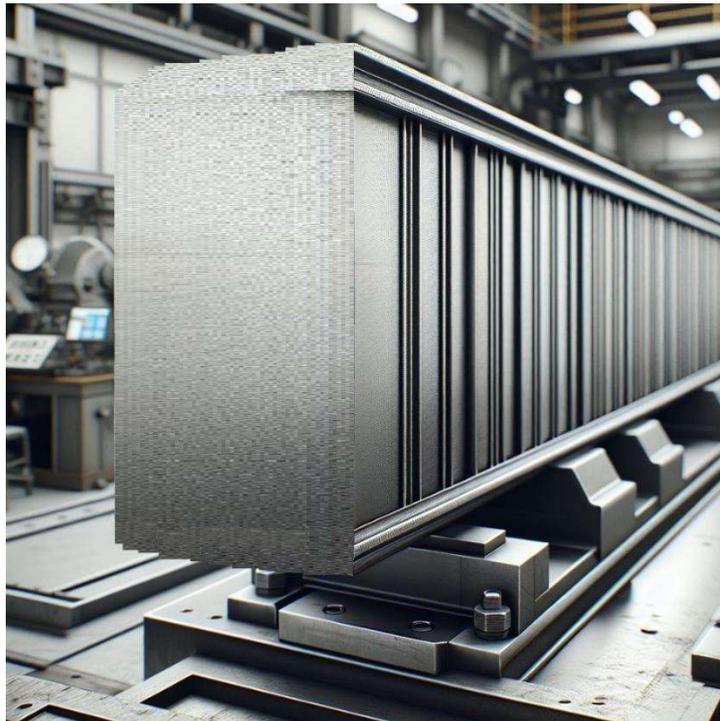
*Figura 60. OpenAI. (2025). Arrastre sobre placas, imagen generada por IA.*

Una vez que las placas están correctamente instaladas y alineadas, se procederá a colocar las vigas de arrastre sobre ellas. En la figura 60 se intenta hacer una representación de esta colocación entre placas y vigas de arrastre aunque el perfil de la viga de arrastre no se logró representar.

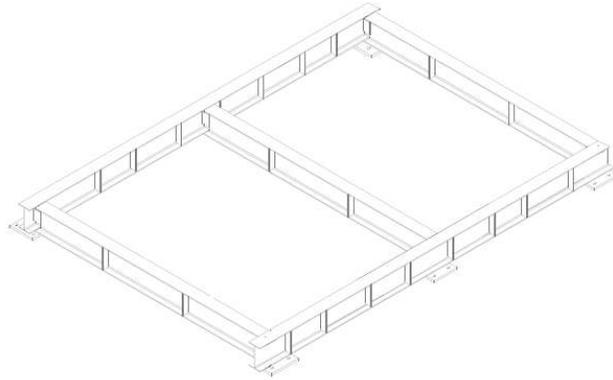
*Figura 61. Isométrico de colocación final de vigas de arrastre final, (imagen propia).*

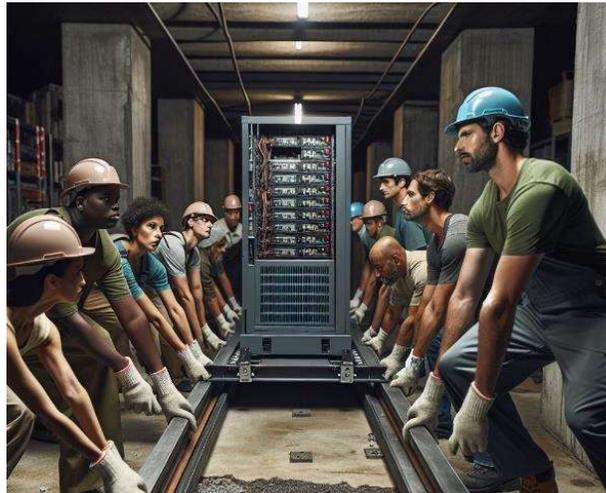
*Figura 62. OpenAI. (2025). Colocación del equipo sobre las vigas de arrastre, imagen generada por IA.*

Aunque en la figura 62 no se logró representar la grúa utilizada para izar los equipos sobre las vigas de arrastre, esta imagen muestra cómo el personal guió el movimiento de los equipos hacia su base final.

Finalmente movieron los equipos con ayuda de una grúa para pasarlos al interior de la sala y posteriormente los arrastraron para colocarlo sobre las vigas de arrastre.

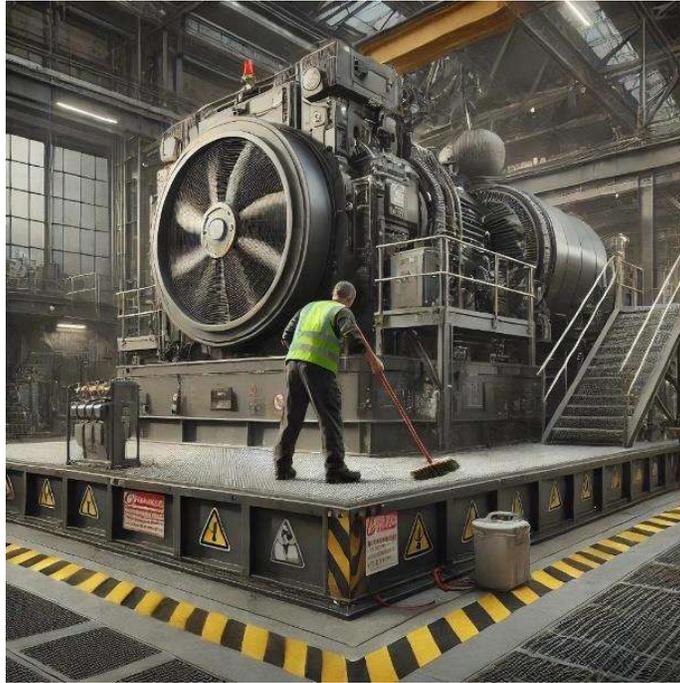
*Figura 63. OpenAI. (2025). Equipo en operación (planta de emergencia), imagen generada por IA.*

En la figura 63 se muestra la representación del equipo en su posición final durante la operación, lo que permitió analizar la reacción del refuerzo considerando los pesos definitivos y los equipos en funcionamiento.
