## 8 Resultados obtenidos

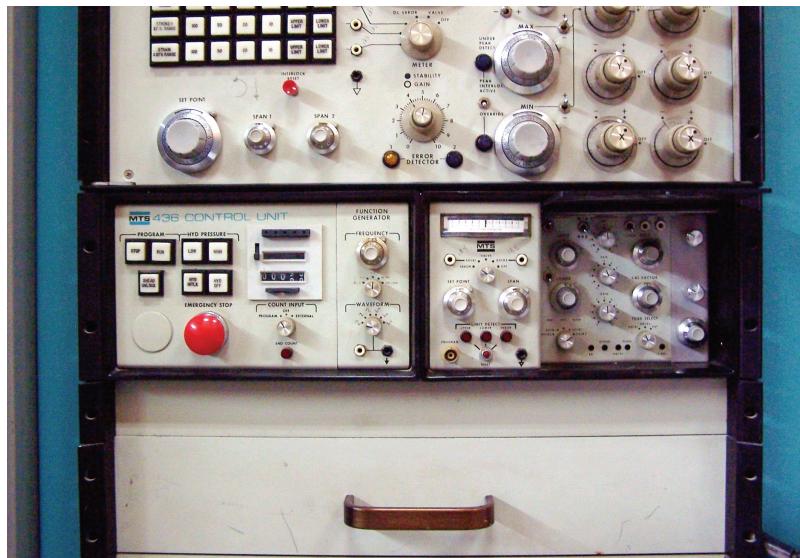
Se instaló el servocontrolador, ya con la tarjeta acondicionadora incluida, con el selector de ganancia para la señal del acelerómetro y el selector de ganancia y posición del transductor magnetostrictivo como se muestra en la figura 43 y 44.

Figura 43 Servocontrolador instalado en el soporte MTS

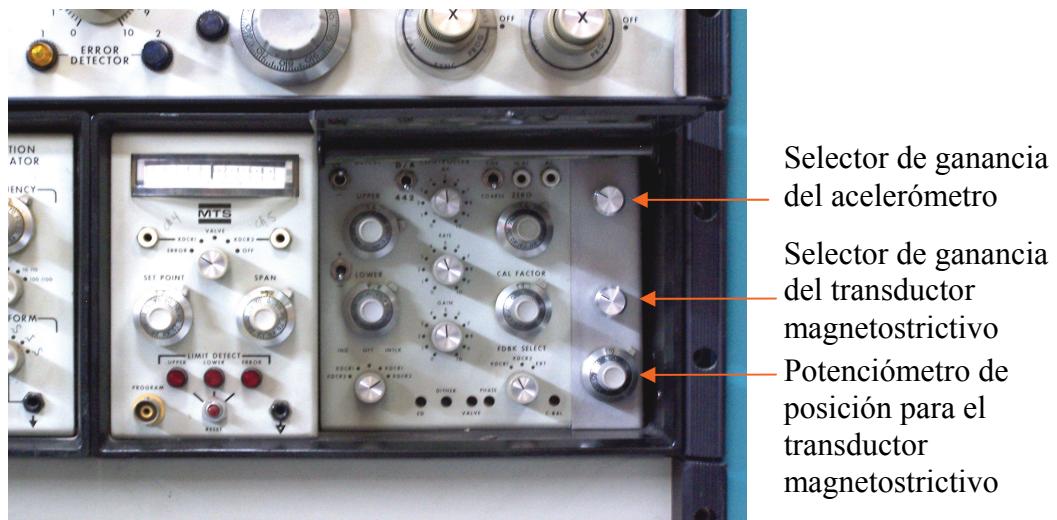
Figura 44 Selectores y potenciómetro instalados en el servocontrolador

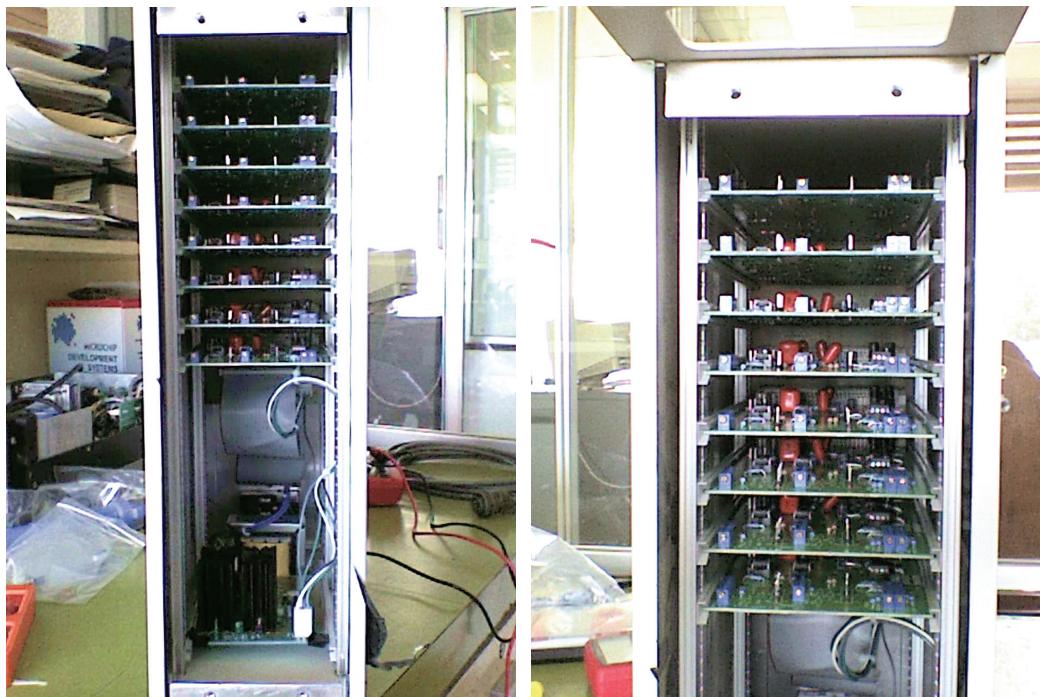
Se armaron dos gabinetes para las tarjetas acondicionadoras, las cuales tienen su fuente de poder y contienen ocho tarjetas cada uno, como se muestra en la figura 45.

**Figura 45 Gabinetes con tarjetas acondicionadoras instaladas**

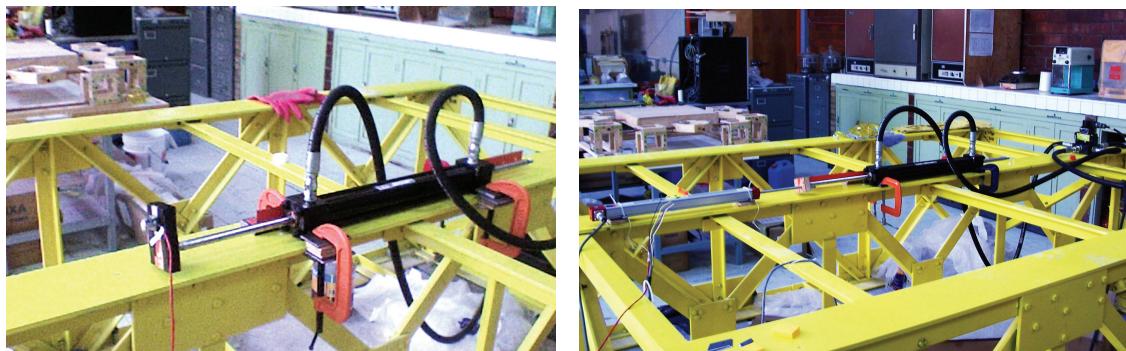
Se instaló provisionalmente la servoválvula, el actuador hidráulico y se colocó el acelerómetro de control y el transductor magnetostrictivo para probar el funcionamiento del lazo cerrado de control como se muestra en la figura 46.

**Figura 46 Sistema instalado provisionalmente**

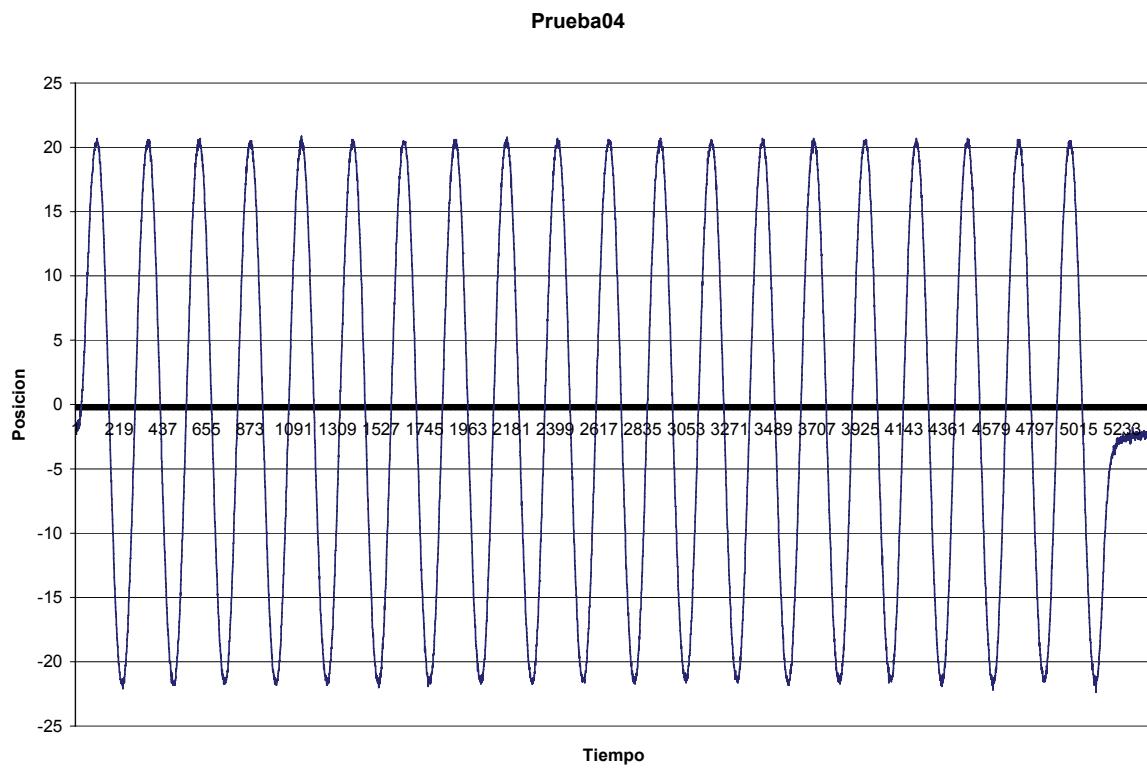
Se obtuvo la siguiente gráfica (figura 47) en el programa de adquisición de datos en *LabView* con la siguiente prueba:

Modo de prueba: **Posición**

Tipo de señal: **Senoidal**

Amplitud: **3**

Offset: **0**

Número de ciclos: **20**

Frecuencia [Hz]: **2**

**Figura 47** *Grafica obtenida con los datos adquiridos*

Se ejecutó el programa en *Labview*, se configuró una prueba y se inició la adquisición de datos, logrando tener control del actuador hidráulico por posición y por aceleración.
