**UNIVERSIDAD NACIONAL AUTÓNOMA DE MÉXICO**

**FACULTAD DE INGENIERÍA**

Evaluación de la Seguridad Vial de la Autopista México-Cuernavaca mediante la Metodología de Calificación por Estrellas del iRAP (International Road Assessment Programme)

**TESIS**

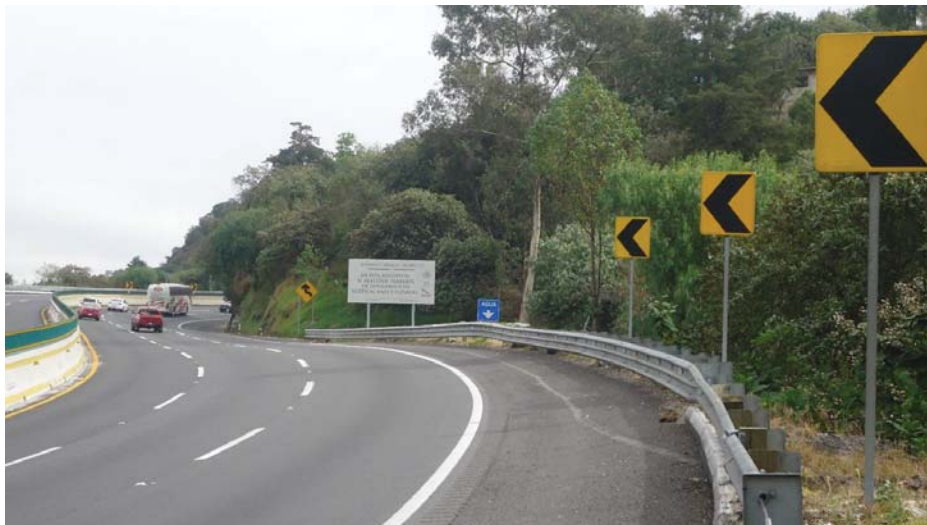
Figura 2.2 | Autopista México - Cuernavaca en la actualidad

A lo largo de sus 64 años de operación, se le han realizado diferentes modificaciones con el fin de mejorar el nivel de servicio y la seguridad vial, como la construcción de terceros carriles en tramos de ascenso, modificaciones a la barrera central, cancelación de retornos, pasos peatonales, obras hidráulicas para la eliminación de láminas de agua, rectificación de peraltes y reconstrucción de pavimentos. Ver figura 2.1 y 2.2.

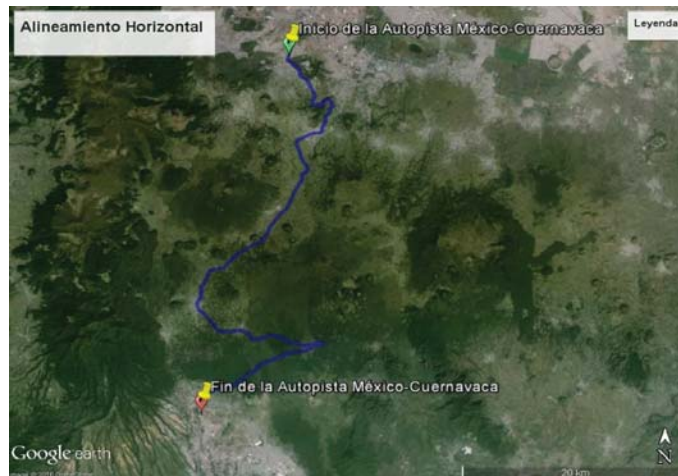
Figura 2.6 | Vista en planta del Alineamiento Horizontal (Fuente: Google Earth)

En la figura 2.6 se tiene una vista en planta del alineamiento horizontal, obtenida con Google Earth:

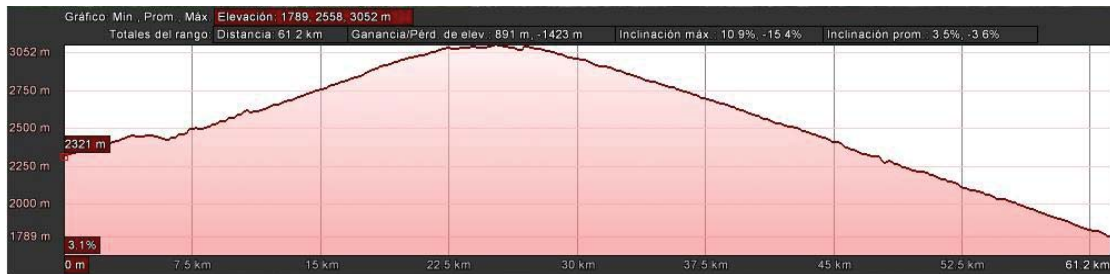
Figura 2.7 | Vista de perfil del Alineamiento Vertical (Fuente: Google Earth)

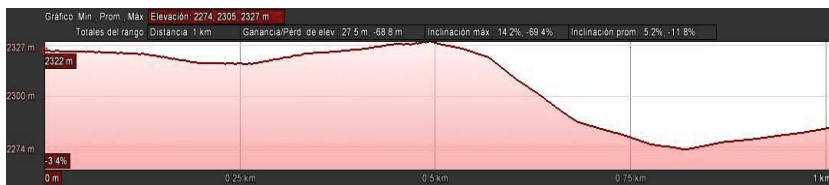
Figura 2.8 | Perfil de elevación del sitio "La Pera", km 66+000 al km 67+000 (Fuente: Google Earth)

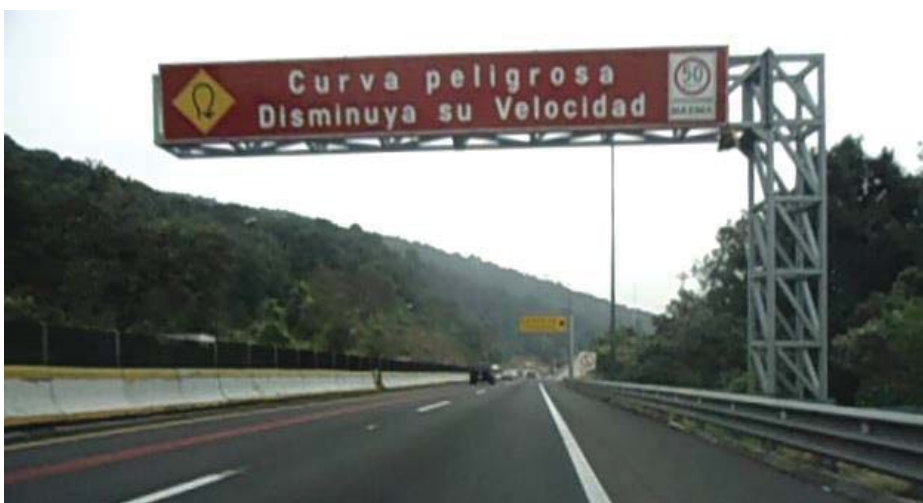
Figura 2.9 | Señalamiento Vertical Alto, tipo bandera con restricción de velocidad a 50 km/h

respetada por los usuarios. En la figura 2.9 se observa la señal que está colocada de forma visible para el usuario.

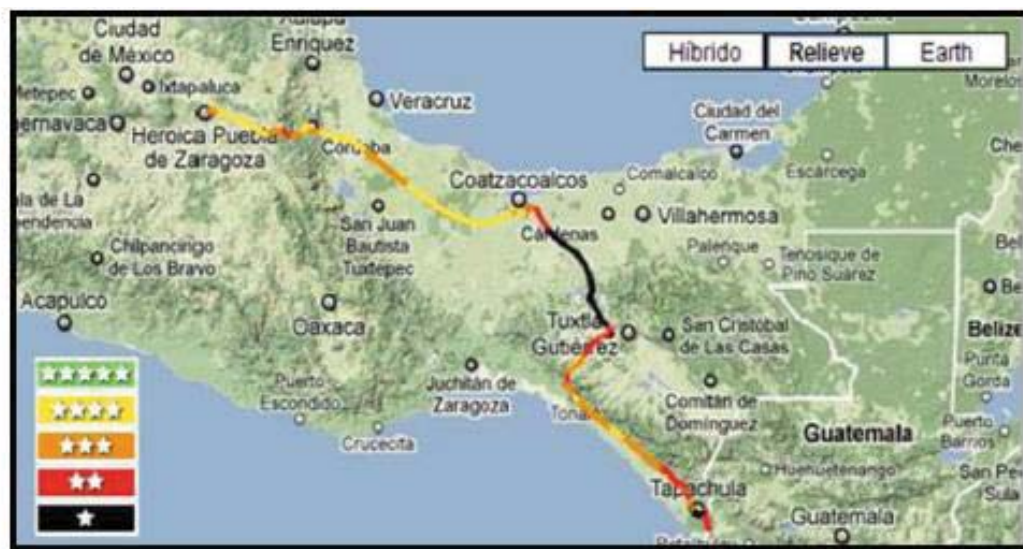
Figura 3.2 | Corredor Pacífico y su clasificación por estrellas (Fuente: Publicación Técnica No. 389, IMT)

La mayor parte del corredor del pacífico, está compuesto por autopistas de cuota de 4 carriles, 2 por cada sentido. En la figura 3.2 podemos observar el corredor con sus respectivas acotaciones de la clasificación por estrellas.

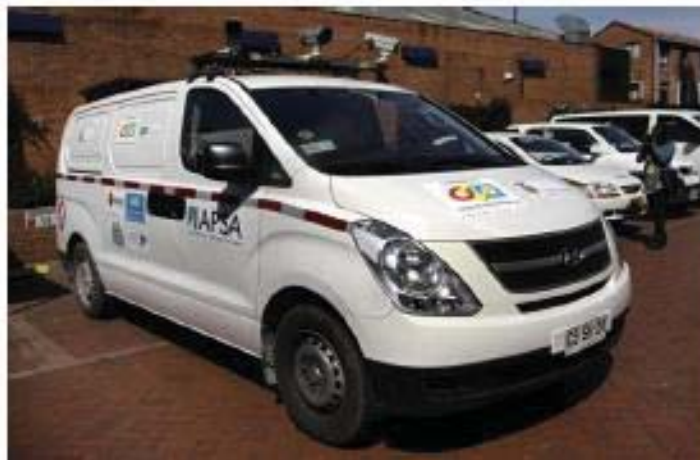
Figura 3.4 | Vehículo oficial iRAP equipado (Fuente: [www.irap.org](http://www.irap.org))

- *Inspección basada en video:* En este tipo de inspecciones primero se realiza un video de imágenes digitales secuenciales utilizando un vehículo equipado que las va registrando cada 5-10 metros de distancia, logrando obtener una vista panorámica de la vía al tomar fotografías frontales, posteriores y laterales de izquierda y derecha. La principal vista panorámica se calibra para que posteriormente se pueda realizar mediciones de elementos clave de infraestructura vial. Cabe mencionar que el vehículo también cuenta con GPS que permite georreferenciar las fotos con la ubicación real en la vía de estudio. Después de realizado el video, el personal capacitado conocidos como calificadores o codificadores realiza una inspección a nivel de escritorio en donde se registran todos los elementos de la vía que tengan influencia en la seguridad vial del tramo, con la ayuda de un software especializado. En la figura 3.4 se muestra el vehículo oficial aprobado por iRAP.

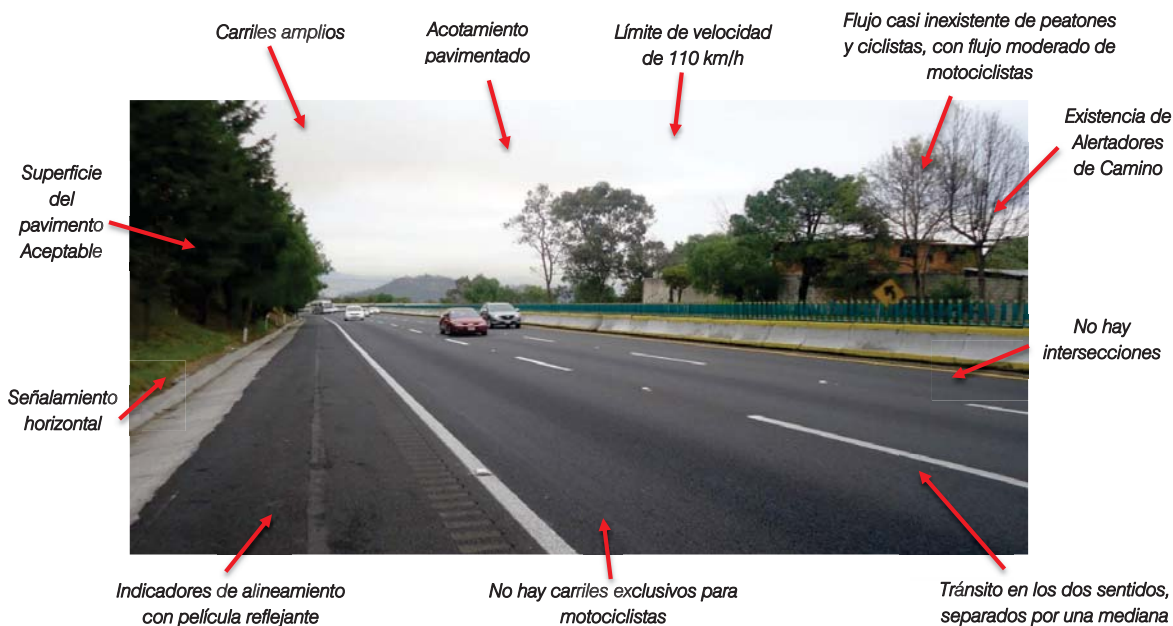
Figura 3.5 | Forma de calificación para la infraestructura vial, en la Autopista México-Cuernavaca

La calificación antes descrita, se basa sobre las prácticas actuales y las diferentes categorías que establecen EuroRAP y AusRAP. En la figura 3.5 se muestra un ejemplo de la manera en que se califica a cada elemento.

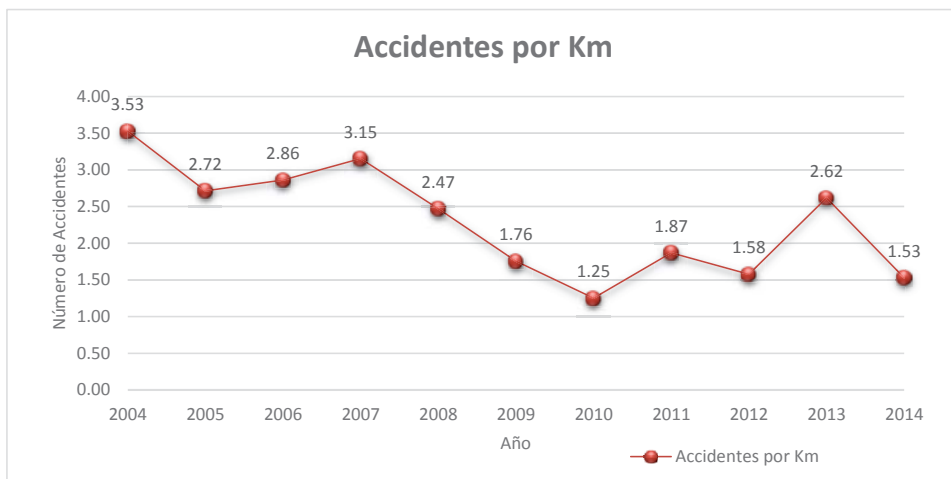
Gráfica 4.1 | Accidentes reportados por cada kilómetro a lo largo de 10 años (Fuente: Elaboración propia, en base a los datos del IMT)

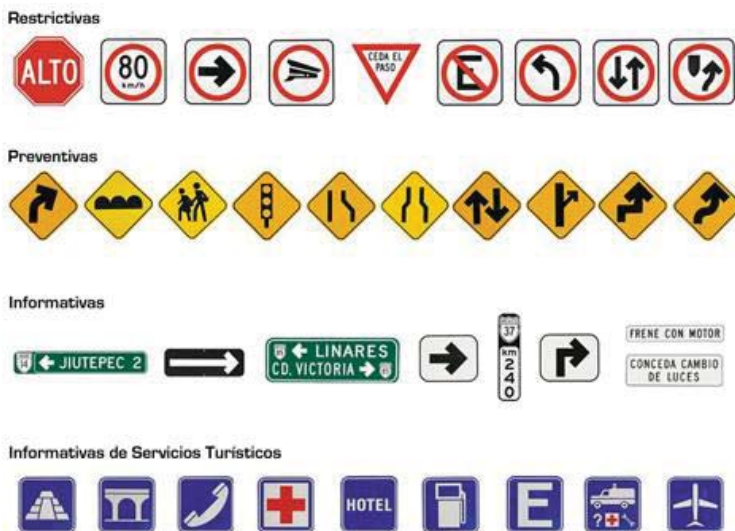
Figura 4.1 | Ejemplo del Señalamiento Vertical (Fuente: Normativa SCT)

En la figura 4.1, se observa un ejemplo de estas señales.

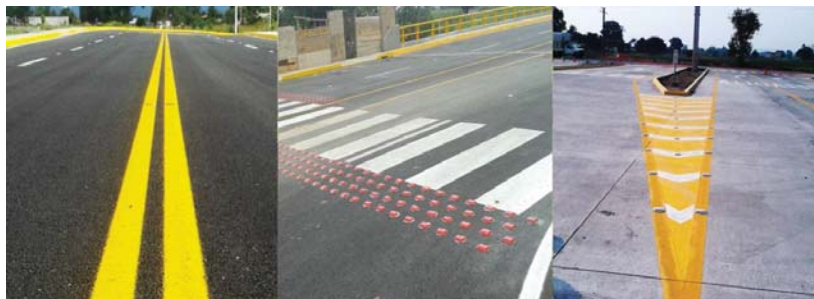
Figura 4.2 | Ejemplo del Señalamiento Horizontal (Fuente: Foto tomada de [www.vazaqui.com](http://www.vazaqui.com))

Por el contrario, el Señalamiento Horizontal es el acumulado de marcas, líneas, y dispositivos; que se pintan o se colocan sobre el pavimento, guarniciones y/o estructuras, y el objetivo de esto es delinear la geometría de la carretera y resaltar los elementos que se encuentren dentro del derecho de vía. Un ejemplo de esto se observa en la figura 4.2.

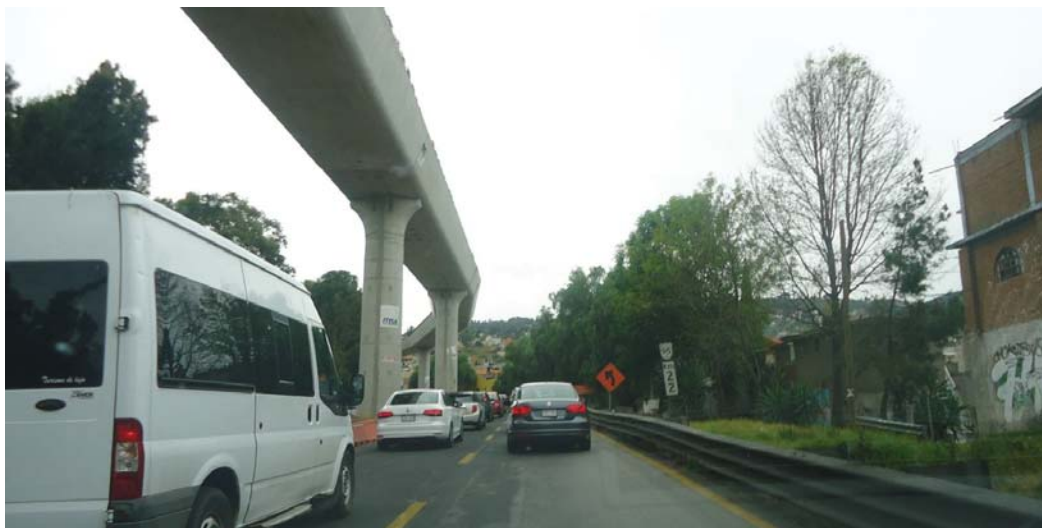
*Figura 4.3 | Existencia de señalamiento vertical y horizontal con dispositivos para protección de obras ubicadas en el km 22+000.*

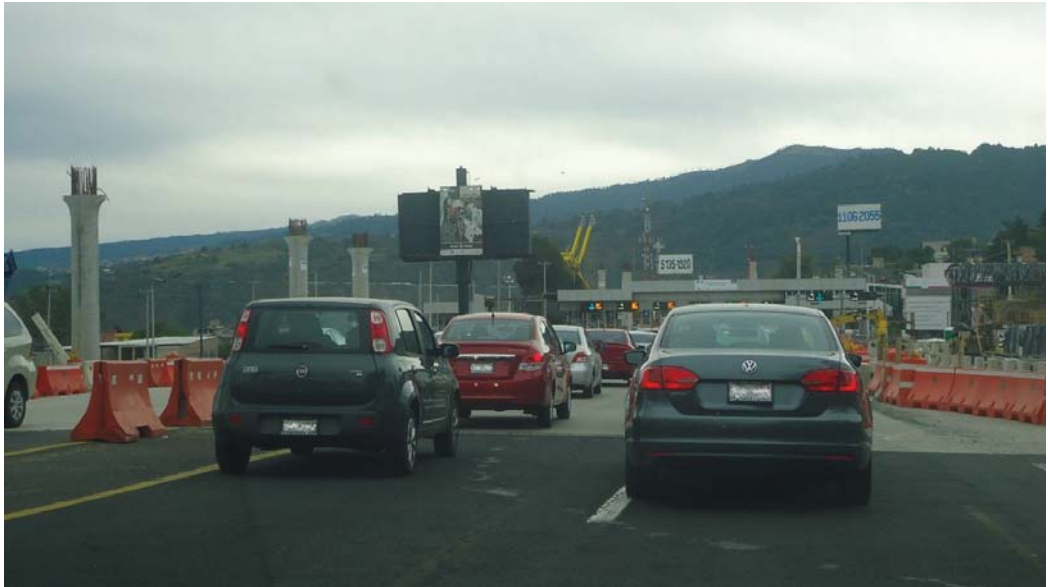
*Figura 4.4 | Caseta de cobro de "Tlalpan" en el km 23+360 cuerpo A. Se puede observar las barreras tipo New Jersey temporales y de lado izquierdo las pilas donde será montado el Viaducto.*

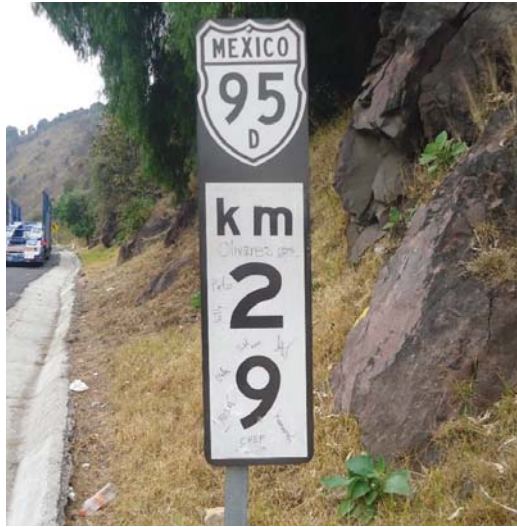
Figura 4.5 | Existencia de vandalismo con grafiti en la señal del Km 29+000, además se observa la ausencia de un tornillo en la parte de abajo.

Para mostrar esto, se puede consultar el Anexo A, donde se encuentra el inventario del Señalamiento. A continuación, se muestra una serie de fotografías donde se evidencia el reporte de los criterios que se evaluaron durante el recorrido en la autopista.

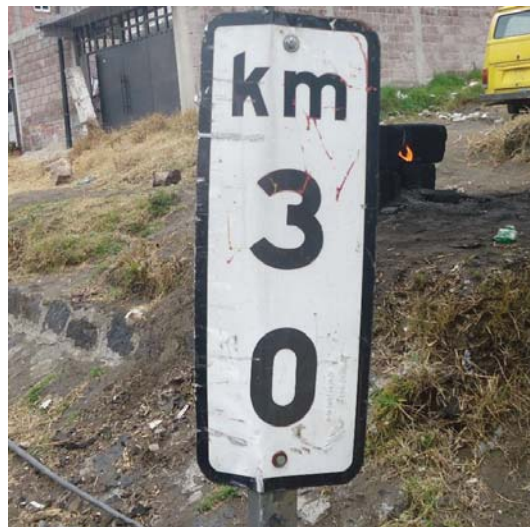
Figura 4.6 | Kilómetro 30+000, no cumple con la Normativa SCT, porque para este caso se requiere que contenga la ruta, además se encuentra en mal estado.

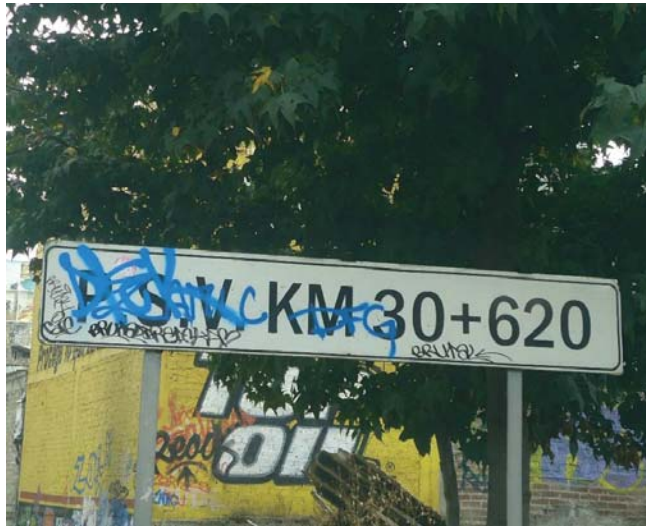
Figura 4.7 | P.S.V. KM 30+620, se encuentra vandalizado y la visibilidad del señalamiento es mala.

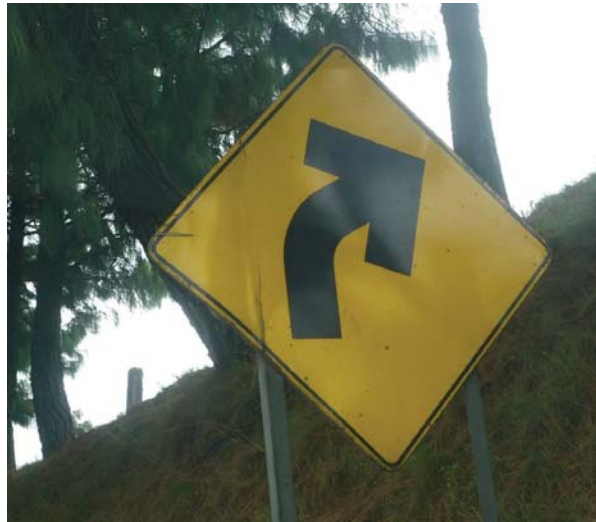
Figura 4.8 | Curva derecha, se encuentra doblado y con una fisura visible.

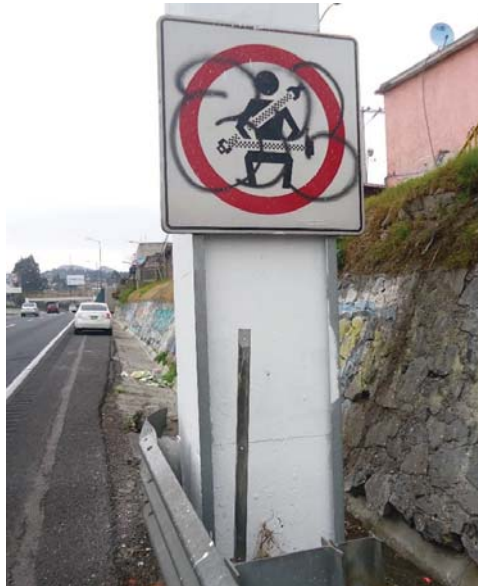
Figura 4.9 | Uso obligatorio del cinturón de seguridad y ausencia de kilometraje, con la presencia urbana es posible que se dé el robo de los señalamientos y el vandalismo en la zona.

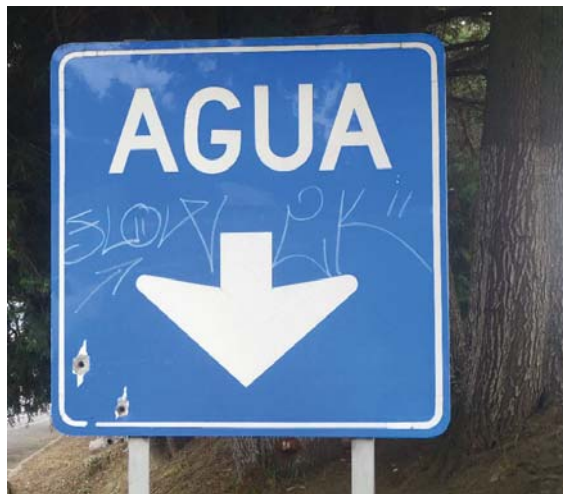
Figura 4.10 | Existencia de un pozo de agua, donde se observa dos disparos al señalamiento.

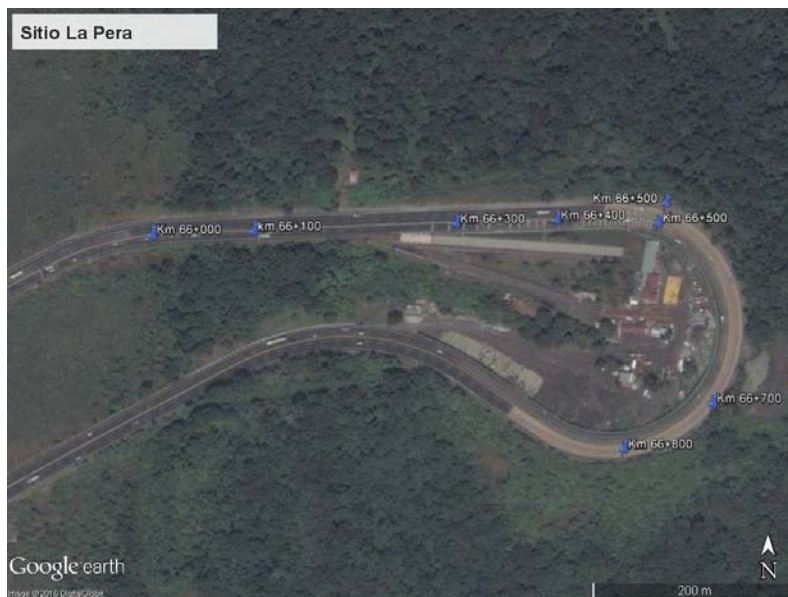
Figura 4.11 | Vista general del Sitio La Pera con los Puntos Negros (Fuente: Google Earth)

Por otra parte, para poder definir un sitio como punto negro, se tiene que presentar dos aspectos: la severidad del daño y un periodo de tiempo que demuestren que existe una gran frecuencia de accidentes. En cuanto a la severidad del accidente, este debe ser fatal donde el saldo sea negativo (con muertos), este debe cumplir con un alto número de colisiones, para facilitar esta selección se requiere de jerarquizar un accidente, es por eso que las colisiones con personas fallecidas toman mayor peso para el análisis presentado. En cuanto al periodo del tiempo, se debe definir cuantos datos históricos pueden participar para determinar la ubicación del punto, por lo tanto se establece que no rebase más de 5 años la frecuencia de accidentes. Y para complementar dicho análisis, este debe ser observado 150 metros adelante y atrás del punto de colisión. Ahora bien para complementar la tabla 4.11, se presenta la ubicación de cada punto en la siguiente figura (4.11), esto con el fin de ilustrar la geometría del sitio.

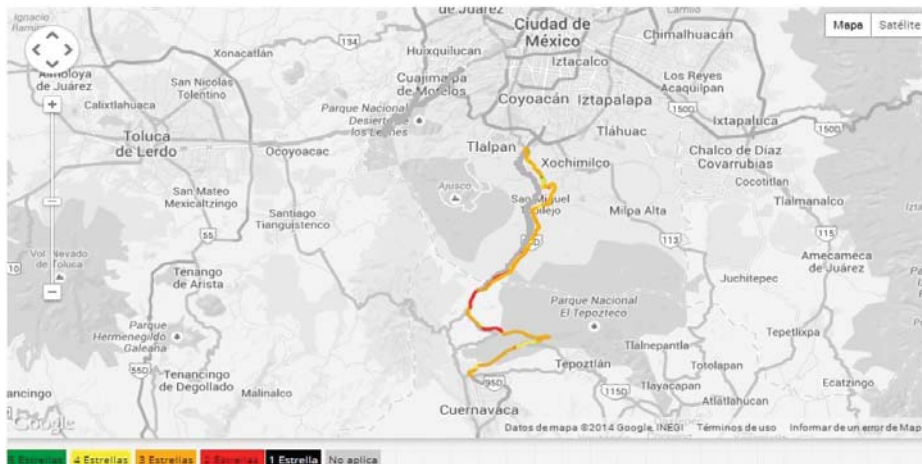
Figura 4.13 | Calificación por Estrellas de la Autopista México – Cuernavaca cuerpo A (Fuente: Banco de datos de auscultación volúmenes de tránsito y seguridad vial SCT)

A continuación, en las figuras 4.13 y 4.14 se muestra la calificación por estrellas obtenidas para ambos cuerpos de la Autopista México – Cuernavaca de manera geográfica, además es posible observar el porcentaje en función de la longitud para la calificación de las 5 estrellas en las tablas 4.12 y 4.13; también para ambos cuerpos.

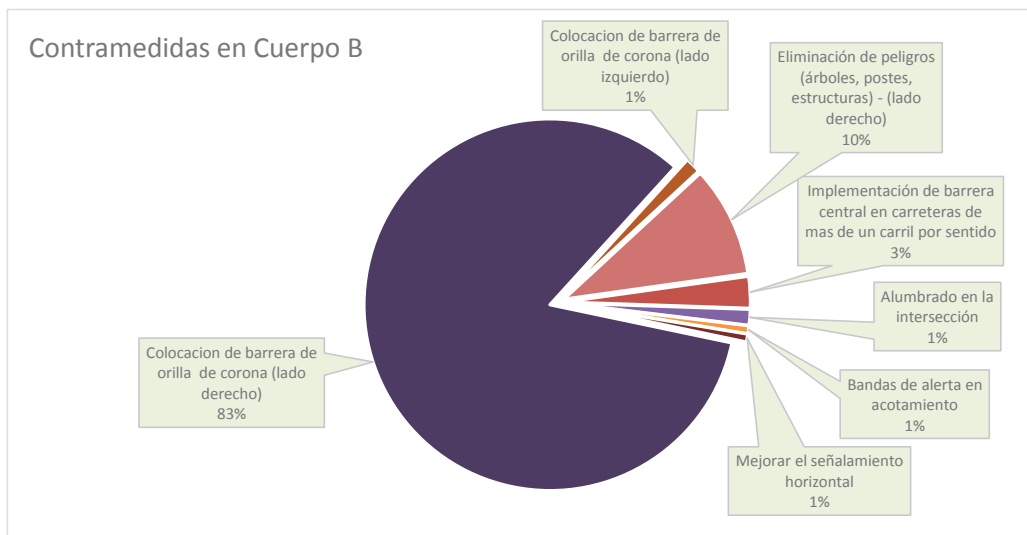
Gráfica 4.11 | Contramedidas propuestas en términos de porcentaje en la Autopista México – Cuernavaca en el cuerpo B
