UNIVERSIDAD NACIONAL AUTÓNOMA DE MÉXICO

FACULTAD DE INGENIERÍA

**Rediseño del sistema de salida
del tostador Probatone 60**

INFORME DE ACTIVIDADES PROFESIONALES

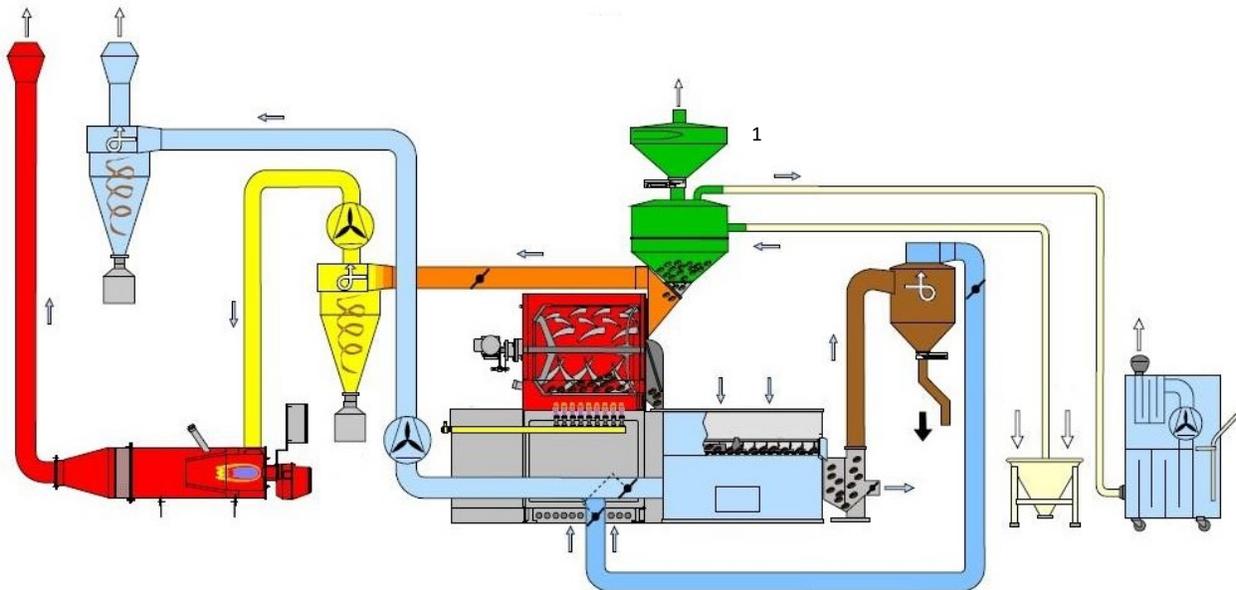
Figura. 7 – Etapas del Probatone 60 con postquemador

Este sistema se puede analizar en seis etapas (Figura. 7):

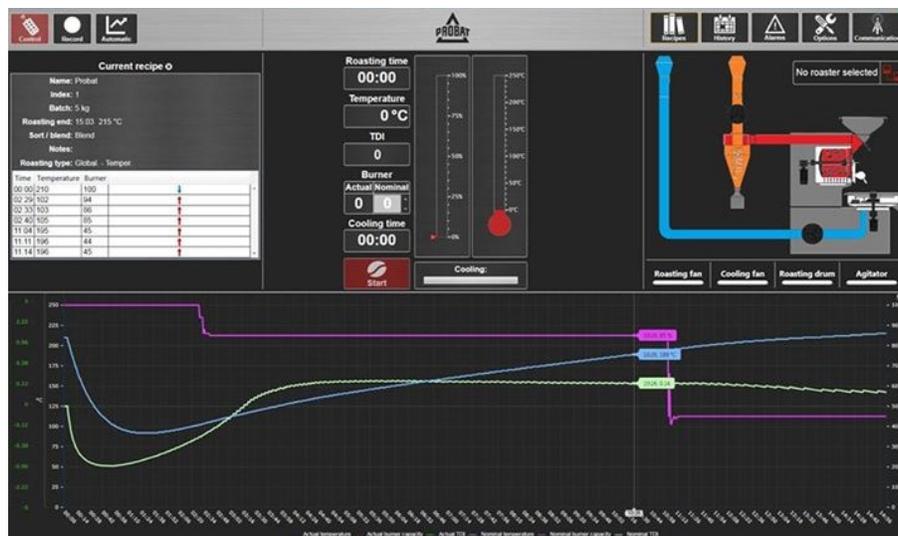
Figura. 8 – Software Pilot Roaster PC

En este software se muestra las temperaturas del ciclo de tostado, así como una amplia gama de valores relevantes, el proceso de tostado se visualiza por medio de una curva de temperatura contra tiempo (Figura. 8), los datos de los lotes anteriores se pueden respaldar y comparar para el monitoreo del proceso de producción. Esto garantiza que la maquina pueda procesar una variedad de productos de tostado, minimizando los factores externos en el proceso y obteniendo una calidad constante en cada lote.

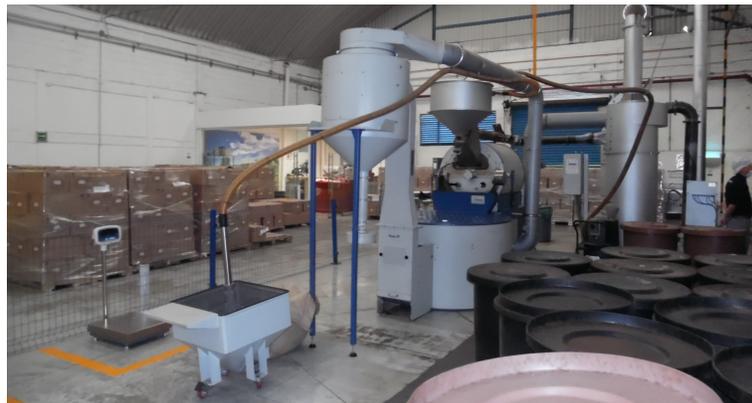
Figura. 11 – Probatone 60 con postquemador instalado en el comisariato de Restaurantes Toks S.A de C.V

Posteriormente con esta autorización me comuniqué vía telefónica con el jefe de mantenimiento para hacerle saber sobre el inicio del proyecto y la necesidad de recaudar más información, agendé una segunda cita el día 19 de enero del 2018, en esta visita revisé más a detalle el equipo (Figura. 11) y así obtuve la información de datos técnicos de la línea de producción, toda esta información que recaudé la llevé a la empresa MYASA para su análisis.

Durante esta visita pude observar la falla que estaba limitando a la línea de producción de café tostado a un par de horas al día (después de medio día), sin embargo, el tiempo de uso, no era suficiente para satisfacer su necesidad de producción.

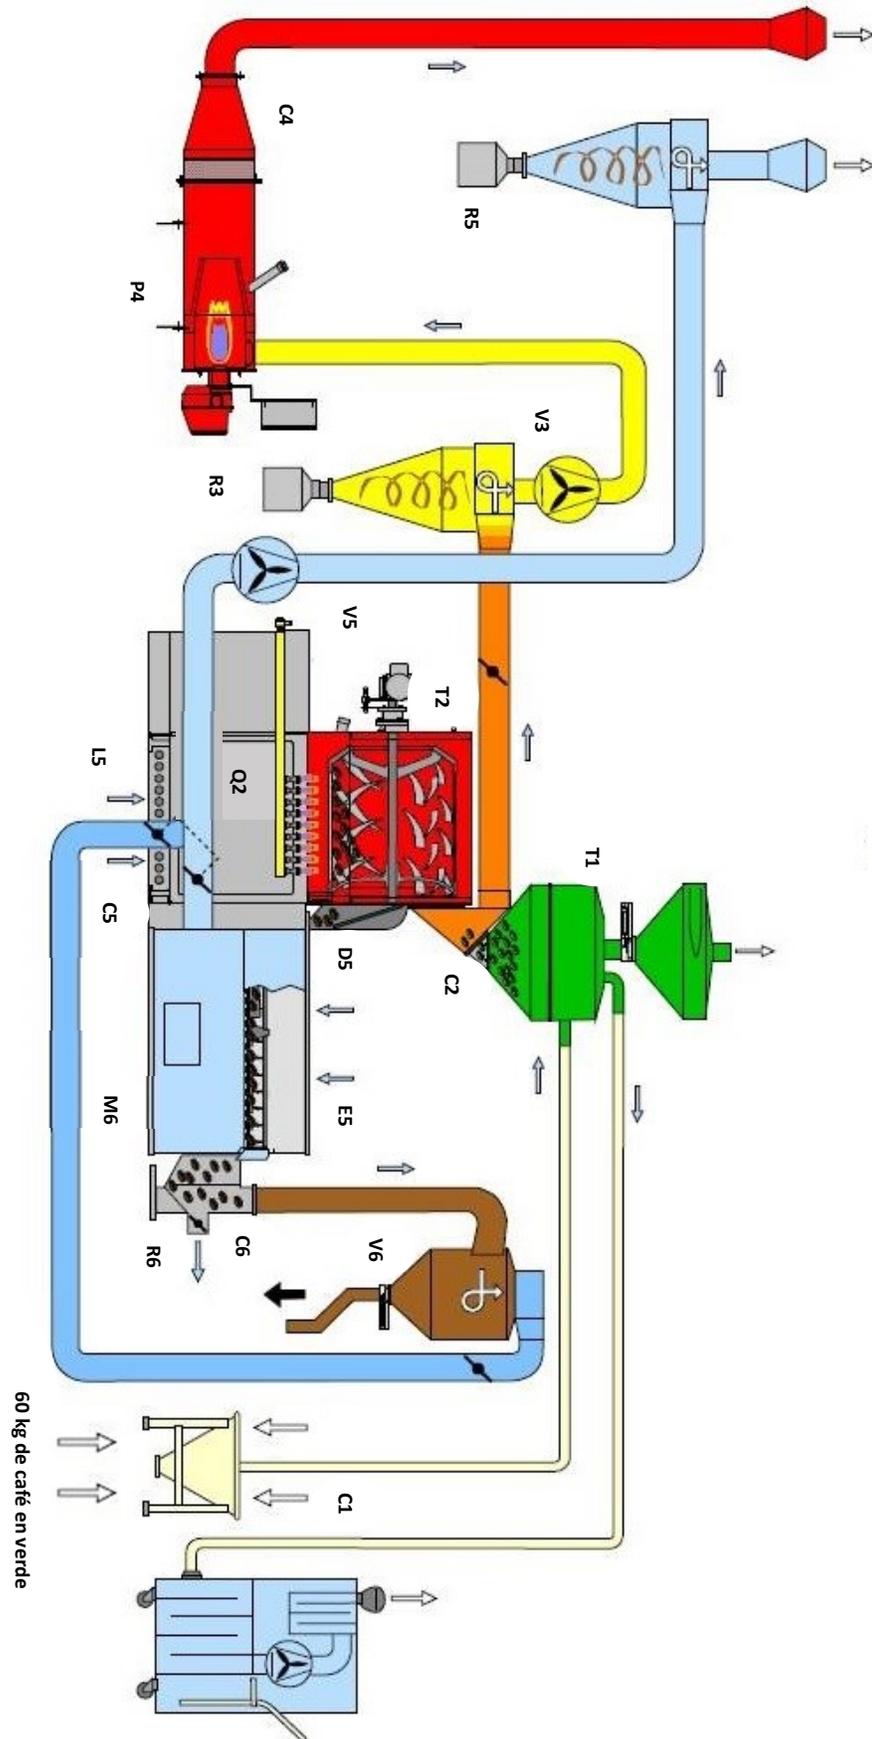
Figura. 13 – Línea de producción de tostado de café

En este análisis comprobé que los equipos instalados en la línea de producción (Figura. 13) fueran los adecuados, esto lo hice para ir reduciendo el margen de la falla de los equipos y con este método determiné en que etapa se presentaba la falla que detenía la producción de café tostado.

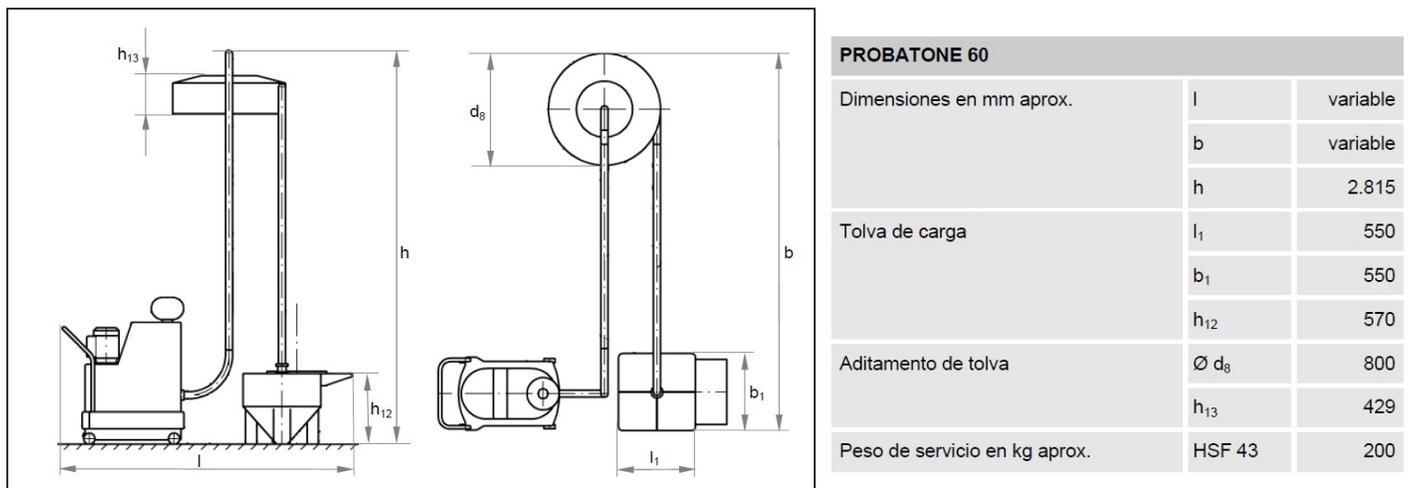
Figura. 14 – Diagrama y tabla de dimensiones del dosificador de café en verde

Cuando se va a iniciar el ciclo de tostado de café se empuja la corredera y se deja caer el grano de café en verde, una vez que terminó la descarga se retrae la corredera de forma manual para cerrar el conducto de alimentación e iniciar el proceso de carga nuevamente.

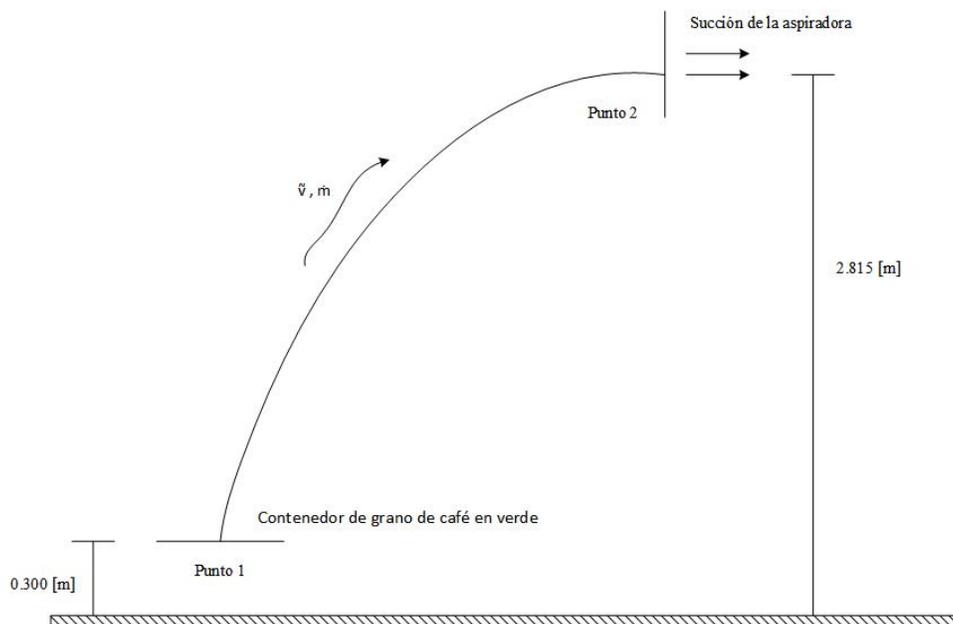
Figura. 15 – Esquema de presiones en la etapa uno

$$v_1 = 0.2496 \text{ [m/seg]}$$

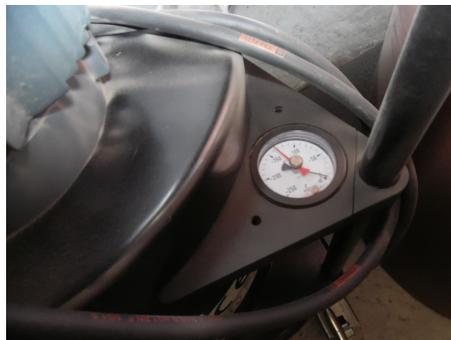
Figura. 16 – Presión manométrica de vacío que genera la aspiradora

Observé en el vacuómetro del equipo (Figura. 16), que la presión de succión es de 125 [mBar], esta es menor a la que calculé, en el cálculo de la presión teórica no consideré las perdidas por fricción a lo largo de la tubería, ni en los elementos de unión.

La presión P_2^{real} es igual a la $P_2^{teórica}$, la diferencia es por resolución del equipo de medición

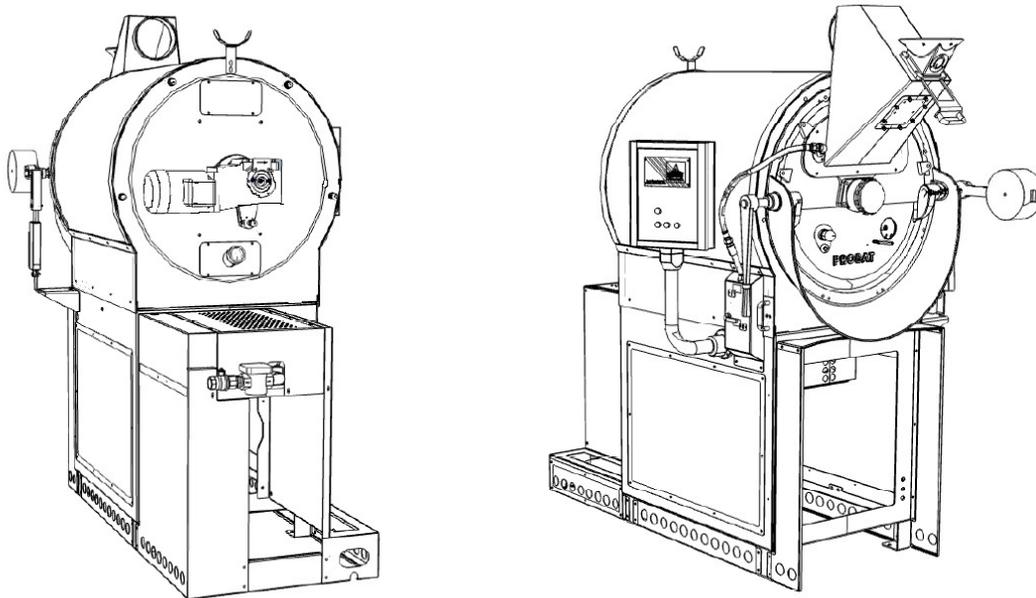
Figura. 17 – Diagrama del tambor de tostado

b) La etapa número dos “**tambor de tostado**” (Figura. 17), funciona correctamente. Debajo del tambor de tostado (T2), se encuentra un quemador de gas (Q2), que calienta el tambor por medio de convección. La temperatura en el tambor se monitorea permanentemente, cuando esta temperatura alcanza los 210 [°C] se acciona la corredera de llenado (C2) para depositar el café en verde dentro del tambor de tostado, se puede observar en la Figura 13.

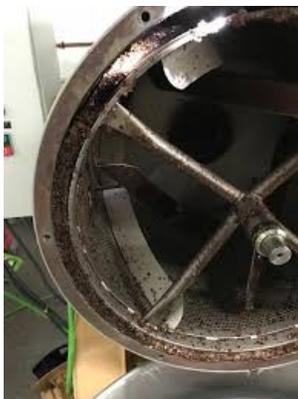
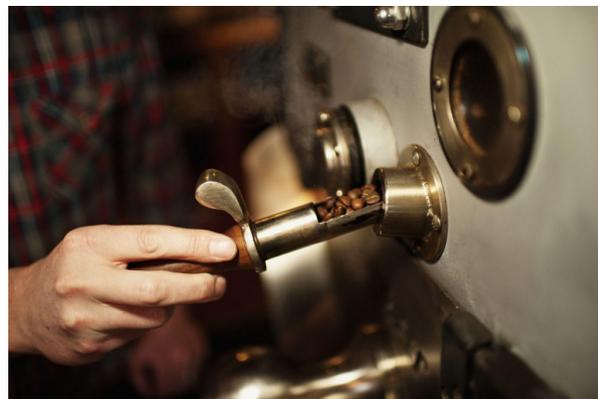
Figura. 18 – Tambor de tostado (a) regletas del tambor de tostado, (b) toma de muestras durante el ciclo de tostado

El tambor de tostado es un cilindro posicionado horizontalmente con accionamiento de rotación, en el tambor de tostado están dispuestas regletas arrastradoras transversales al eje sobre una trayectoria circular, estas agitan el producto intensamente y lo mezclan para que el calor se transmita uniformemente. El progreso del tostado se supervisa a través de un vidrio visor o con la ayuda de un sacamuestras (Figura. 18).

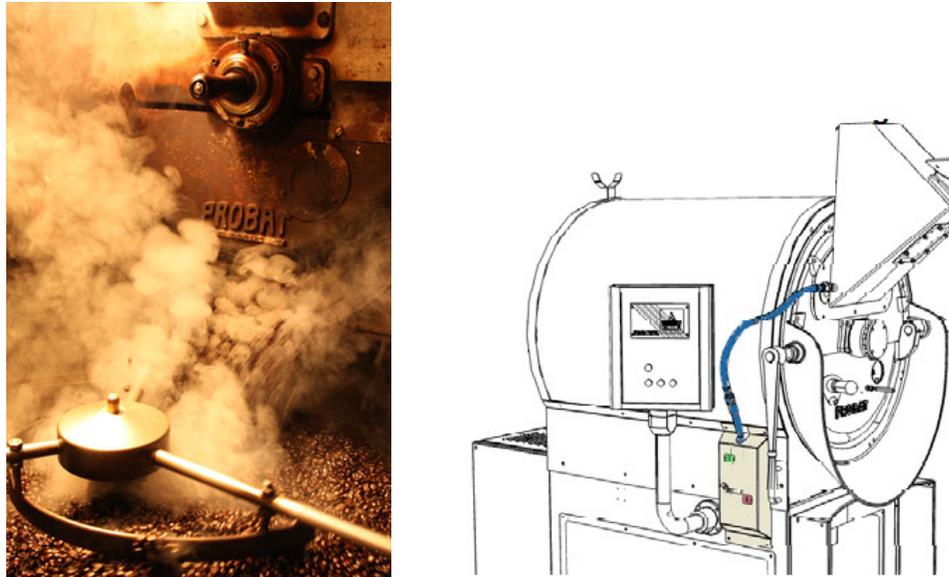
Figura. 19 – Sistema de alimentación de agua contra incendios

En el tambor de tostado se dispone de una toma de agua (Figura. 19), hay procesos de tostado que Restaurantes Toks S.A de C.V realiza, estos procesos al final del ciclo necesitan hidratar el grano rociando agua sobre este antes de que salga del tambor. Este sistema también funciona para sofocar incendios ocasionados por la inflamabilidad de los residuos del café dentro del tambor.

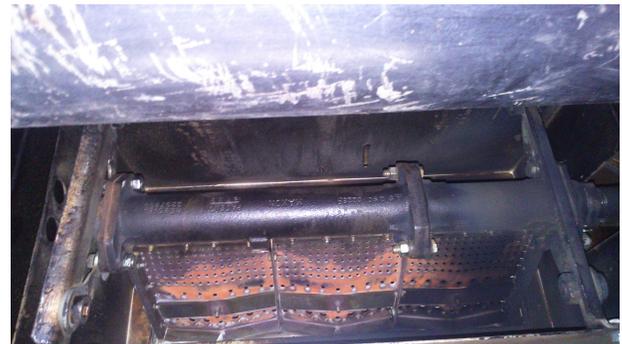
Figura. 20 – Tabla de presiones de gas requeridas para el equipo Probatone 60 y quemador

De las especificaciones técnicas del equipo corroboré, que la presión del gas natural en la línea de suministro del quemador, fuera la indicada para tener una buena combustión (Figura. 20).

Grupo de gas	Presión de flujo	Presión de entrada	Capacidad nominal de gas
Propano	mín. 20 mbar	máx. 300 mbar	máx. 100 kW
Gas natural

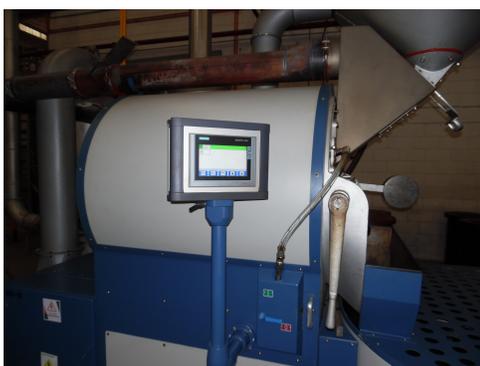
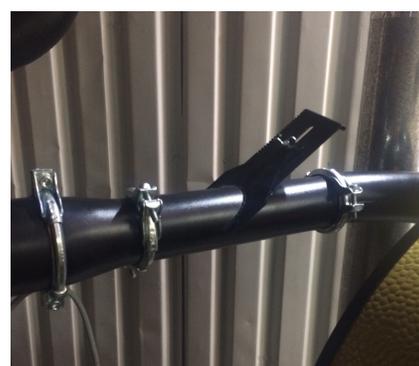
Figura. 23 – Corredera para regular la presión y el flujo de aire dentro del tambor de tostado

Corroboré el buen funcionamiento de esta etapa, verificando la presión de succión del ciclón junto con la posición de la corredera de succión (C3), se puede observar en la Figura 13. Esta corredera (Figura. 23) regula la presión y el flujo de aire caliente que está dentro del tambor de tostado:

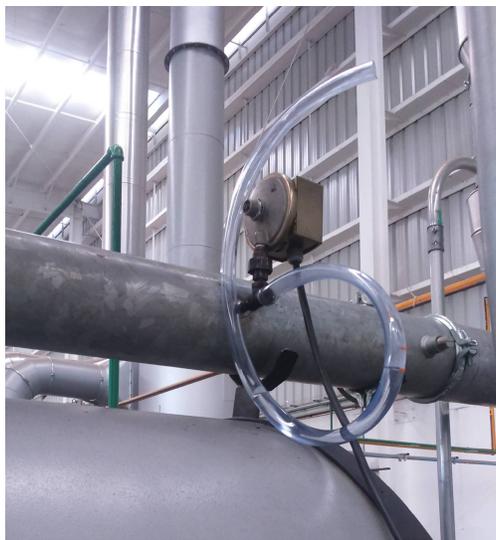
Figura. 24 – Medición de la presión de succión en la tubería de extracción del ciclón de enfriamiento

De las especificaciones técnicas del equipo, la presión de succión debe de ser de 22 [mmH₂O], esta presión estaba por debajo, 16 [mmH₂O] fue la medición tomada así que ajusté la corredera hasta que obtuve la presión necesaria (Figura. 24).

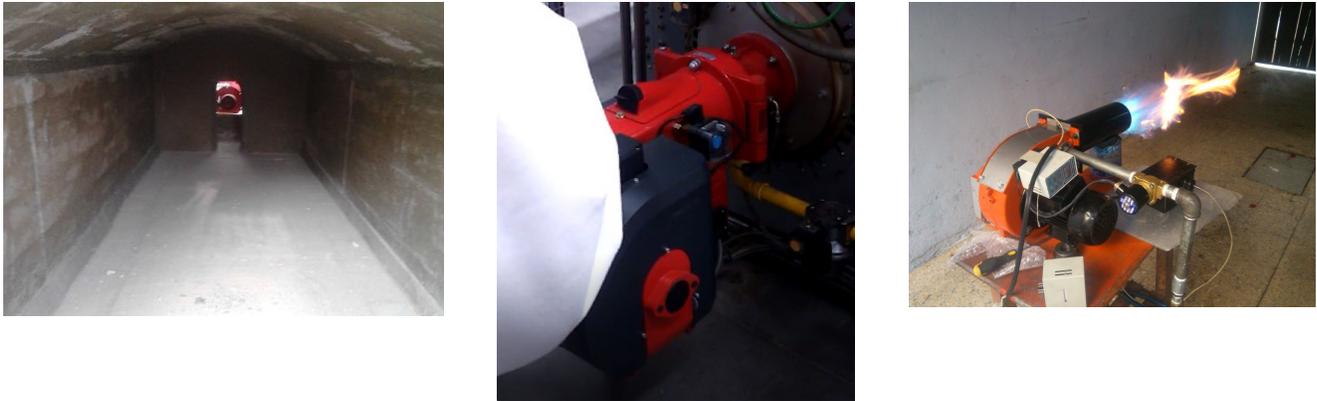
Figura. 26 – Cámara del postquemador, quemador y revisión de flama

Observé en el termómetro del equipo que la temperatura de los gases, antes de entrar al catalizador del postquemador fuera de 450 [°C] aproximadamente, y que el quemador estuviera realizando buena combustión (Figura. 26), estos datos están descritos en los manuales técnicos del equipo, monitoreé que el inicio y fin de ciclo de esta etapa estuviera sincronizada con el ciclo de tostado.

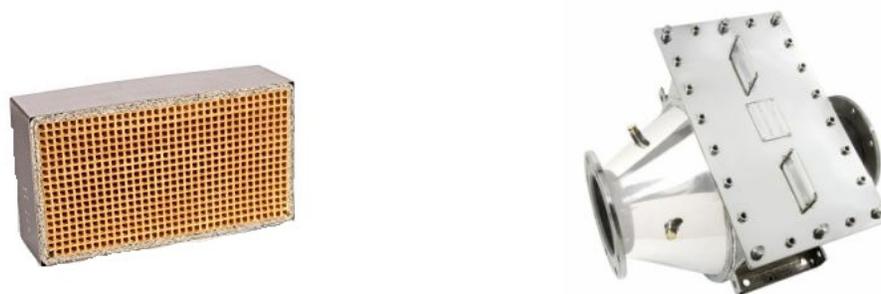
Figura. 27 – Convertidor catalítico o catalizador

Al generarse una combustión incompleta¹⁰ se producen pequeñas cantidades de gases peligrosos, el objetivo del catalizador es reducir este nivel de gases a la salida del sistema. Los catalizadores consisten en una estructura de material cerámico, cubierta con una capa de metales, la estructura es en forma de panal de abeja, de esta manera se consigue que los gases CO y NO tengan una mayor superficie de contacto contra el catalizador (Figura. 27)

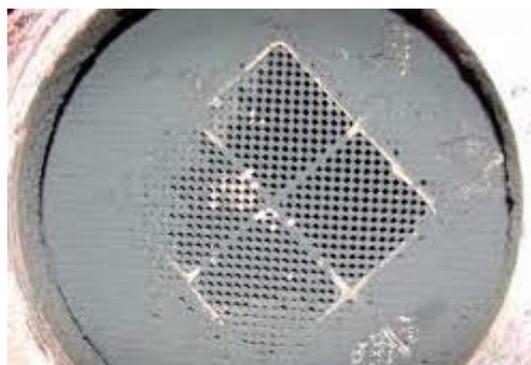
Figura. 29 – Catalizador parcialmente obstruido

Revisé que el convertidor catalítico no se encontrara obstruido por exceso de hollín que se genera en los conductos de este, si estuviera obstruido, decae la eficiencia: genera más gases nocivos, incumple con la norma medioambiental, se alarma el equipo y deja de trabajar (Figura. 29).

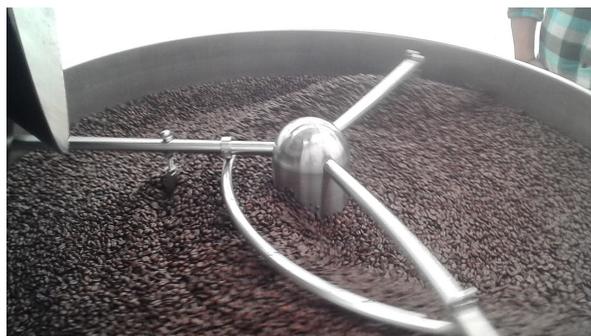
Figura. 31 – Vaciado de café recién tostado e inicio del proceso de enfriamiento de este

Se comienza con el vaciado del tambor de tostado (Figura. 31), el café caliente fluye sobre el contenedor de enfriamiento (E5), se puede observar en la Figura 13, con ayuda del mecanismo agitador se distribuye el grano caliente de café tostado en el contenedor.

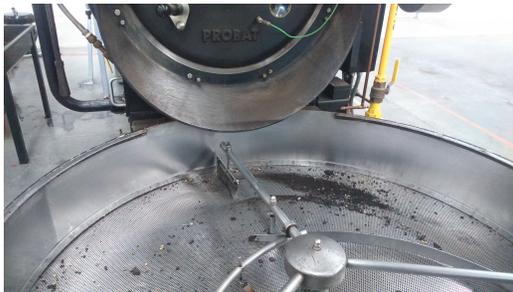
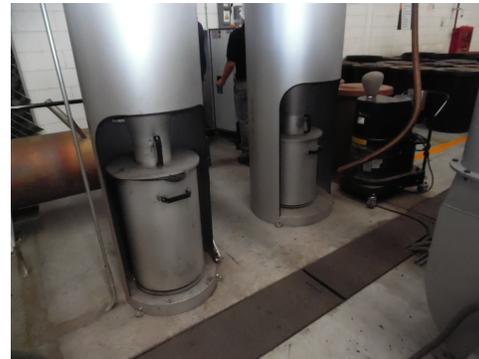
Figura. 32 – (a) contenedor de enfriamiento, (b) recipiente recolector de pajilla

El ventilador del ciclón de enfriamiento extrae el exceso de calor del grano a través del fondo de malla perforada del contenedor de enfriamiento. Las partículas de polvo que transporta el aire succionado se separan del flujo y son depositados en un recipiente recolector (R5), se puede observar en la Figura 13, el aire succionado se deja escapar al medio ambiente (Figura. 32).

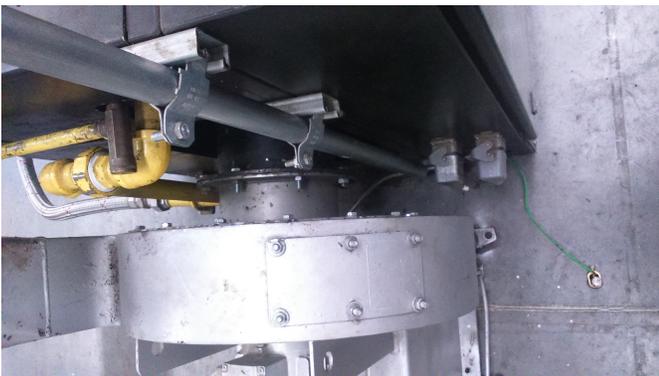
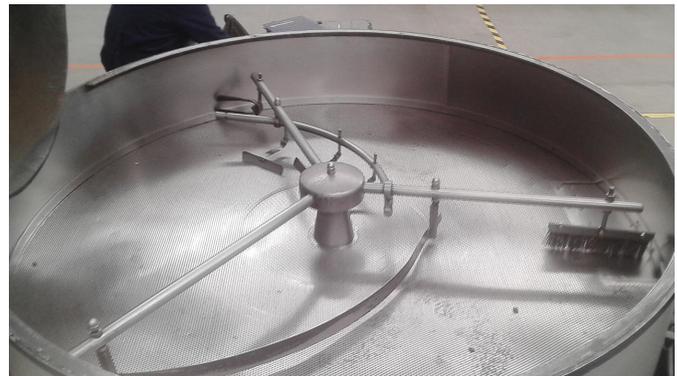
Figura. 33 – Ventilador de extracción y mecanismo agitador

Revisé que el motor del ventilador de extracción de enfriamiento funcionara correctamente (Figura. 33), aquí no existe equipo de medición por lo que corroboré este funcionamiento con el tiempo del ciclo de tostado¹³, de igual manera revisé que el mecanismo agitador (Figura. 33), tuviera el torque necesario para desplazar por el contenedor todo producto procesado y que los cepillos no se encontraran dañados.

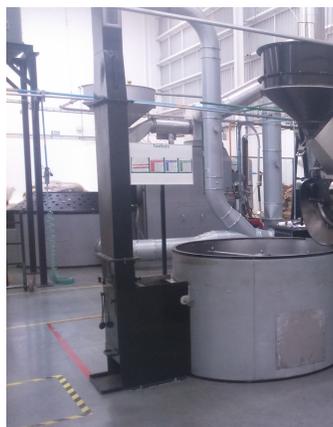
Figura. 35 – Ducto de succión de la despedadora y base del despedador

Los granos de café tostado al tener una menor densidad son aspirados (Figura. 35), las piedras y elementos más pesados son depositados en el recipiente recolector (R6), según se puede observar en la Figura 13.

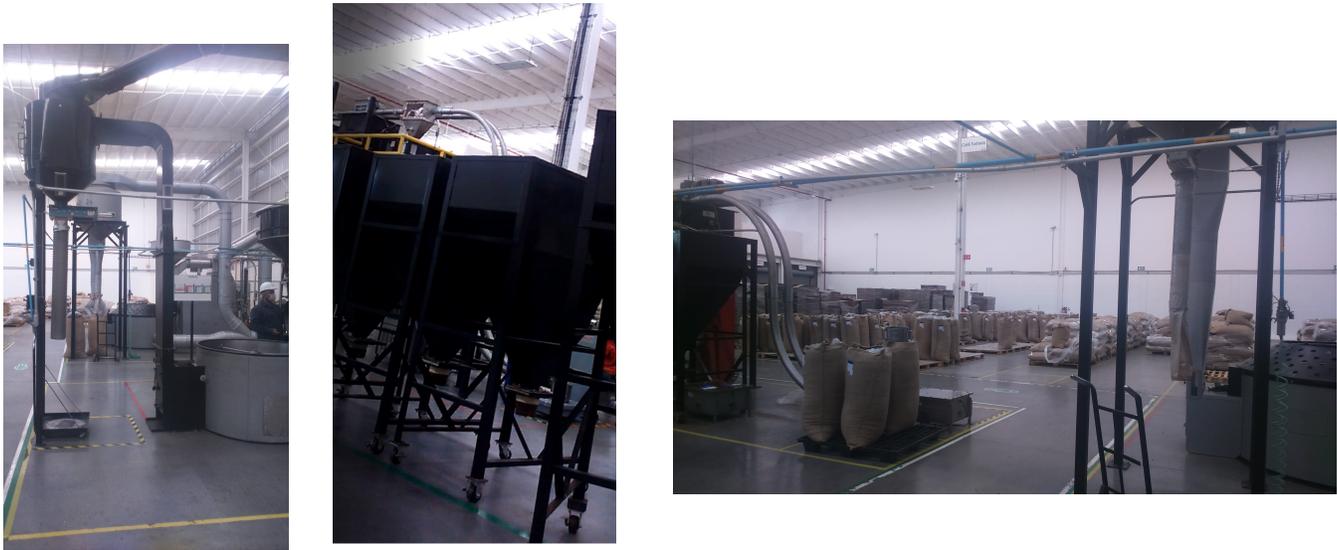
Figura. 36 – Tolva del despedrador, contenedores para el vaciado y lotes para su procesamiento o disposición final

Los granos son aspirados hacia la tolva del despedrador, posteriormente estos granos que son el producto final, son depositados en contenedores (Figura. 36) para dejarlo reposar o desgasificar (proceso de producción interno), para posteriormente transportarlos a las áreas de molienda o destinos que sean requeridos.

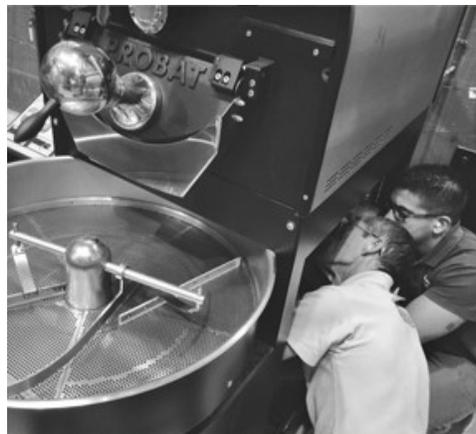
Figura. 38 – Revisando el ajuste de presiones de la flama del quemador

Durante el día 25 de enero del 2018 en las instalaciones del comisariato y con la ayuda del personal de mantenimiento de la empresa Restaurantes Toks S.A de C.V (Figura. 38), llevé a cabo las siguientes actividades para ajustar la línea de producción a los parámetros de puesta en marcha:

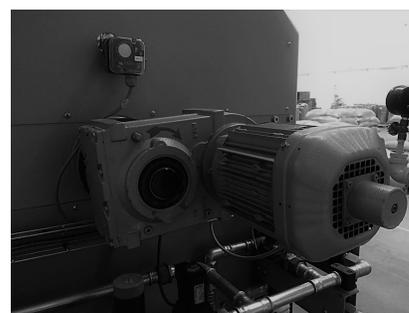
Figura. 40 – Placa de identificación del motor eléctrico del tambor

- ✓ motor eléctrico (Figura.40) 0.75 [kW], 200 – 240 [V], 60 [Hz], 3.3 [A], 1710 [rpm]

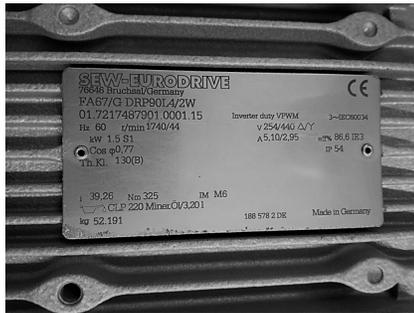
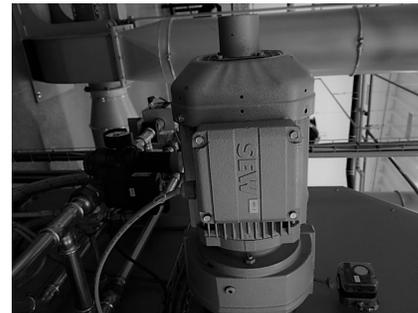
Figura. 42 – Placa de identificación del motor eléctrico del extractor de pajilla

- ✓ motor eléctrico (Figura. 42) 1.5 [kW], 200 – 240 [V], 60 [Hz], 10 [A], 1740 [rpm]

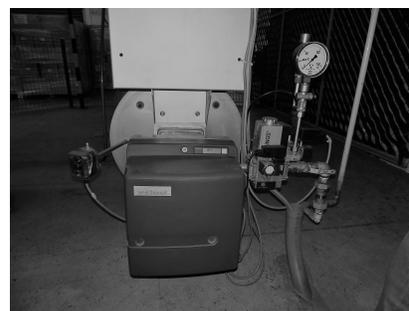
Figura. 43 – Placa de identificación del quemador del postquemador

- ✓ quemador (Figura. 43) 110 [kW], gas natural [300mBar]

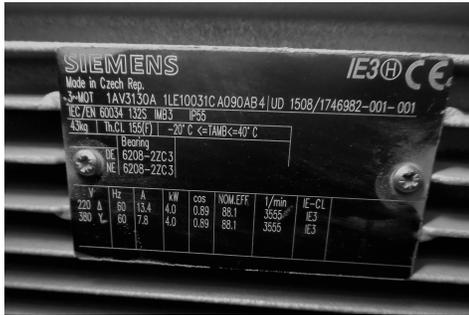
Figura. 44 – Placa de identificación del motor eléctrico del extractor de aire caliente

- ✓ motor eléctrico (Figura. 44) 4.0 [kW], 200 – 240 [V], 60 [Hz], 13.4 [A], 3555 [rpm]

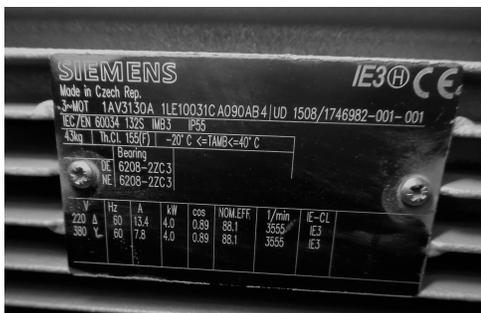
Figura. 46 – Placa de identificación del motor eléctrico del recolector de grano procesado

- ✓ motor eléctrico (Figura. 46) 4.0 [kW], 200 – 240 [V], 60 [Hz], 13.4 [A], 3555 [rpm]

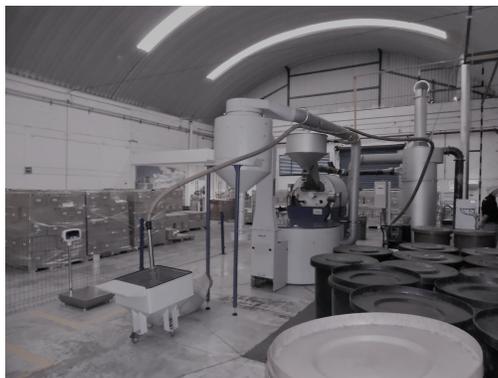
Figura. 50 – Equipo Probatone 60, funcionando correctamente

Me retire de las instalaciones del comisariato de Restaurantes Toks S.A de C.V dejando la línea de producción en un óptimo funcionamiento (Figura. 50).

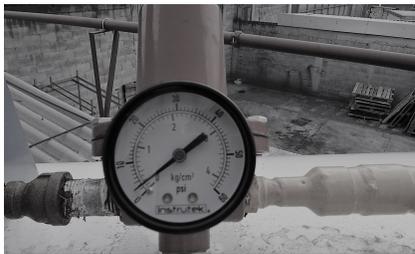
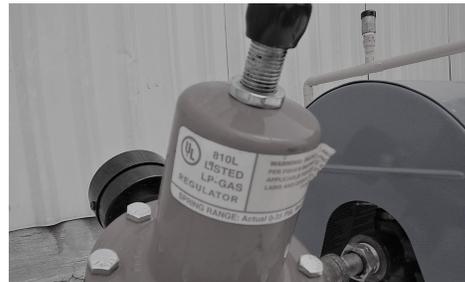
Figura. 51 – Quemador y regulador de leva mecánica

Revisé las presiones: en los reguladores, en las líneas de gas natural, en la leva mecánica que regula el flujo de gas por etapa de calentamiento (Figura. 51) y no encontré problemas en estos elementos que hicieran que se apagara el quemador del equipo de la etapa dos.

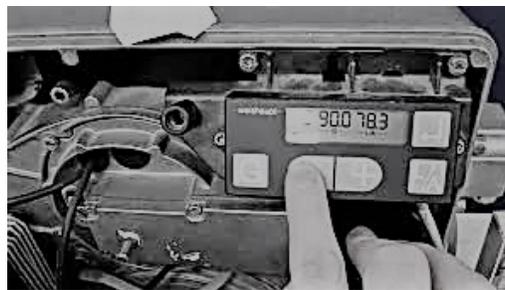
Figura. 52 – Display del quemador de la etapa cuatro “postquemador”

Posteriormente comencé a validar nuevamente el equipo, encontré que en el display del postquemador parpadeaba un código **F CEh** (Figura. 52), cuando se lo reporte al jefe de mantenimiento de Restaurantes Toks S.A de C.V me comento: *“es la primera vez que aparece ese código”*

En el manual de este equipo, existe un pequeño apartado sobre algunas alarmas que se pueden generar durante la operación, para esta alarma en particular, el manual describe el código como: **el equipo presenta un aumento en la presión y/o temperatura.**

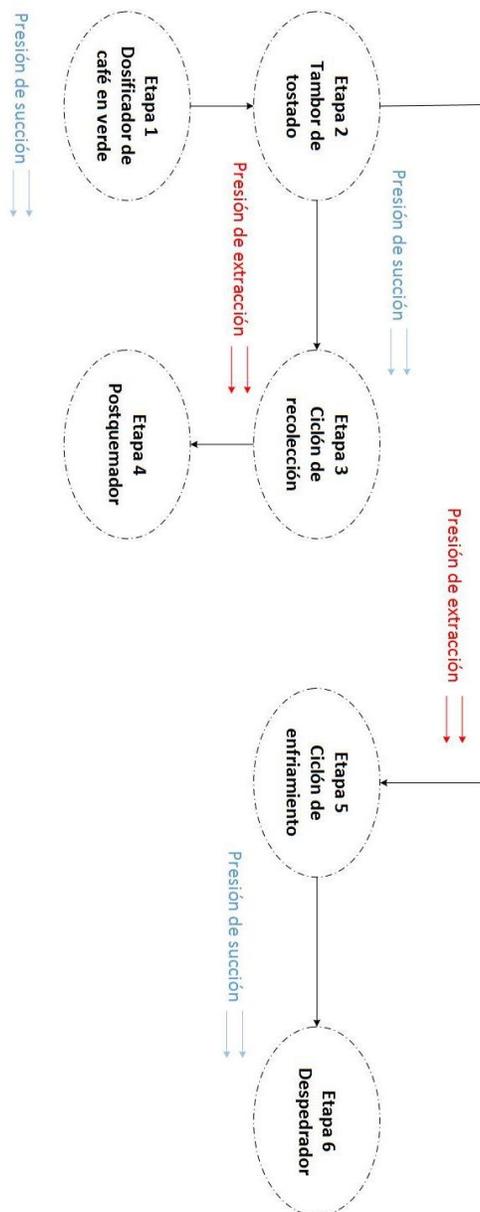
Figura. 53 – Diagrama de presiones en las etapas de la línea de tostado de café en verde

El equipo funcionaba correctamente y los parámetros en la programación eran los correctos, por lo cual deseche estas dos opciones como posibles condiciones por las que fallara el equipo. El resultado del análisis fue que había una obstrucción en alguna parte de la tubería de la línea de producción, la cual ocasionaba que el quemador se apagara y posiblemente era la causa por la que el postquemador mostraba esa alarma, y a raíz de esto se detuviera la línea de producción de tostado.

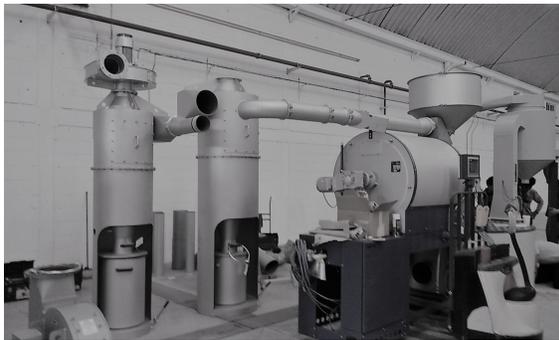
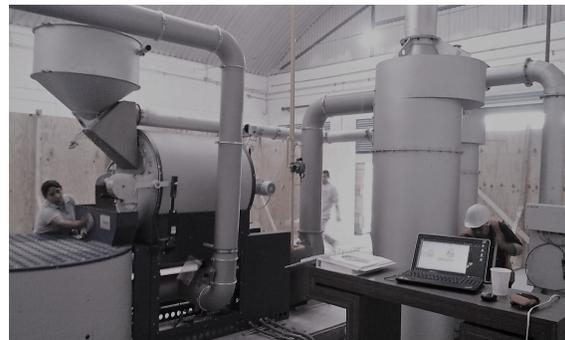
Figura. 57 – Armado de la tubería de extracción después de la limpieza con una disolución de NaOH al 30%

El día 27 de enero del 2018, después de transcurrir las 12 horas, el personal de mantenimiento le retiró¹⁸ las incrustaciones a la tubería, la enjuagó y la volvió a armar (Figura. 57).

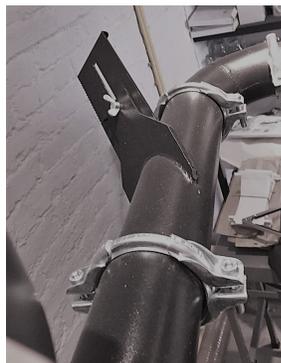
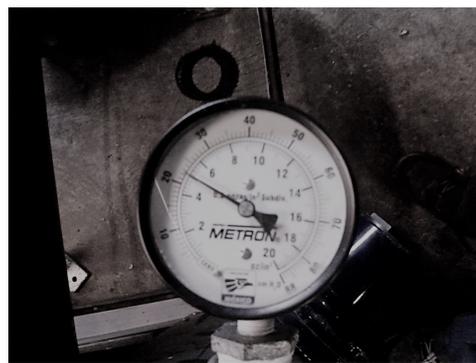
Figura. 58 – Ajuste de presión de succión en la tubería que conecta la etapa dos con la etapa

Después de armar la tubería de extracción de la etapa dos, di la instrucción al personal operativo de realizar una serie de pruebas para valorar el funcionamiento del equipo, durante estas pruebas de arranque ajusté la corredera de succión a modo de obtener una presión de succión de 22 [mmH₂O] en la tubería de extracción de los gases de la combustión y de pajilla (Figura. 58).

Con estas acciones la etapa dos funciono correctamente y corregí uno de los problemas por los cuales no funcionaba la línea de tostado de café correctamente.

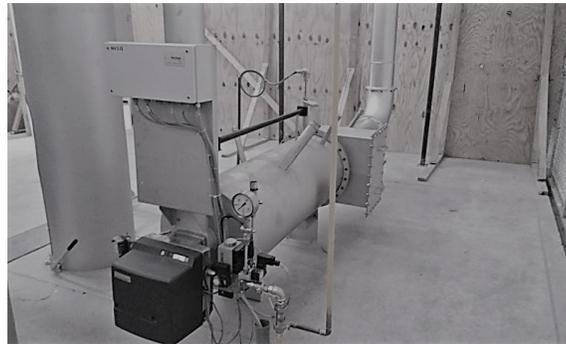
Figura. 58 – Postquemador con catalizador, etapa cuatro

Durante las pruebas observé que la falla del postquemador seguía en el display de este equipo **F CEh**, se estaba generando un aumento de presión o temperatura dentro de la recámara de postcombustión (Figura. 58).

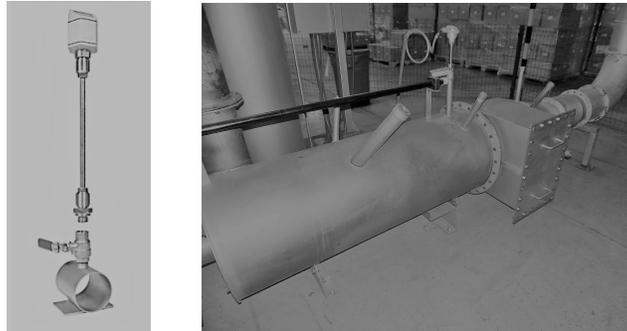
Figura. 60 – Caudalímetro FS-109: rango de temperatura de servicio de -30 a 190 °C

Para corroborar mi hipótesis, instalé a la salida una sección de tubería con válvula de paso de esfera para medir con un caudalímetro²⁰ el flujo de los gases calientes (Figura. 60).

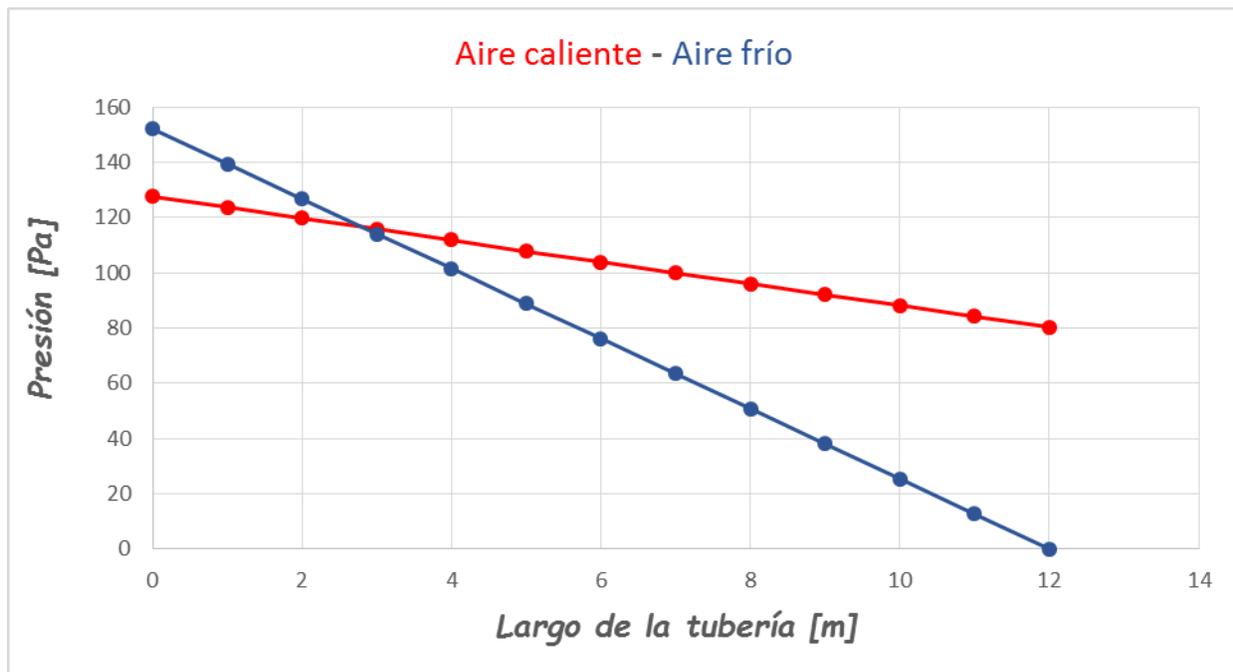
Figura. 66 – Grafica de presiones de aire frío y caliente en la tubería de salida del Probatone

A través del análisis de fallas del equipo que compone la línea de tostado de café, llegué a la conclusión: “Las condiciones climatológicas afectan directamente las funciones del equipo”, con esta idea calculé la presión de aire frío y de los gases calientes dentro de la tubería, estas presiones generaban un retén que reducía el gasto volumétrico de los gases a la salida, ocasionando que aumentara la presión en la recamara del postquemador, alarmando el equipo y deteniendo la línea de tostado de café en verde.

Para corregir esta falla, le hice la observación al jefe de mantenimiento de Restaurantes Toks S.A de C.V que había que recortar el tubo de salida de aire caliente a 3 [m] pero por cuestiones de seguridad interna de la planta esta altura tenía que tener un tiro mínimo en vertical de 4 [m].

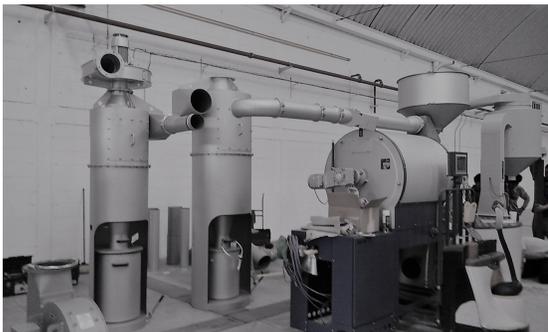
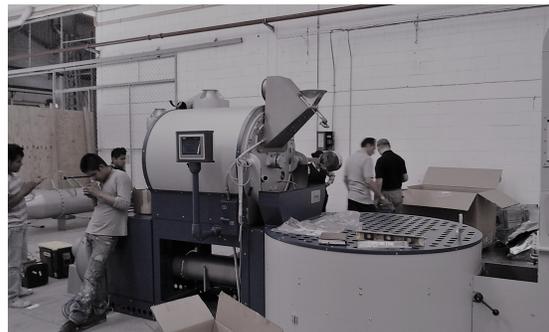
Figura. 67 – Personal de mantenimiento de Restaurantes Toks, desarmó la tubería de salida de aire caliente

- ✓ Se desarmó la tubería (Figura. 67)

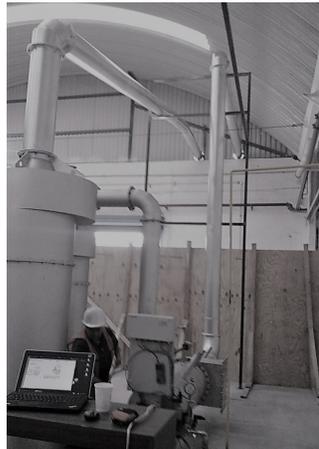
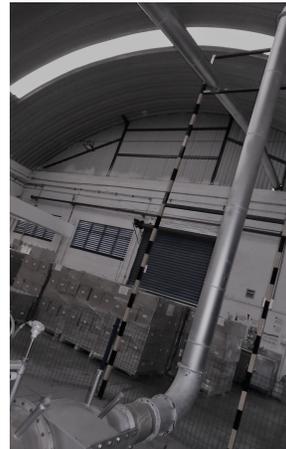
Figura. 69 – Personal de mantenimiento de Restaurantes Toks, colocó la tubería modificada

- ✓ Se colocó la tubería modificada (Figura. 69)

Al final del día se dejó la tubería armada y la línea de tostado ajustada para el inicio de actividades.

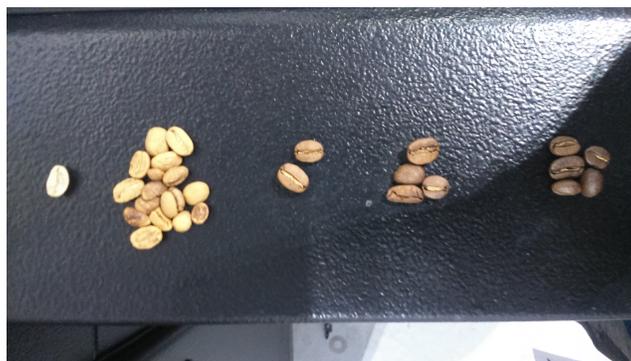
Figura. 71 – Tonalidades del grano de café durante el proceso de tostado

- ✓ Verifiqué el funcionamiento de la etapa dos: tomé muestras de café durante el proceso de tostado para validar el proceso de tostado (Figura. 71) y el correcto funcionamiento del quemador

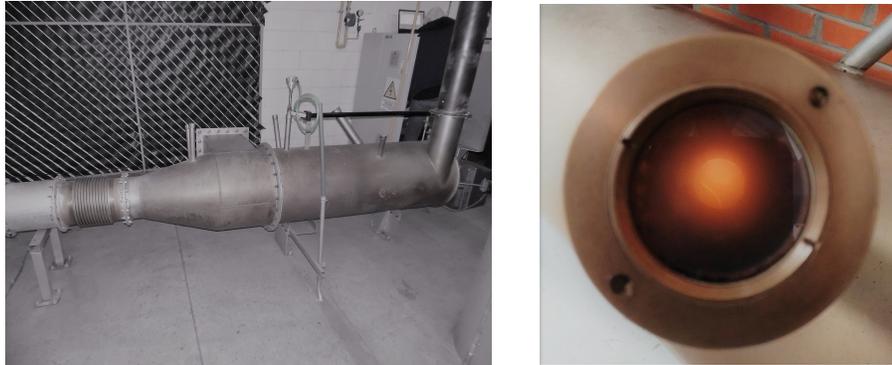
Figura. 72 – Flama encendida del quemador de la etapa cuatro

Todas las etapas funcionaron de forma correcta, no se alarmaron los equipos y la línea de tostado trabajo de forma adecuada sin presentar las fallas anteriormente reportadas o nuevas.

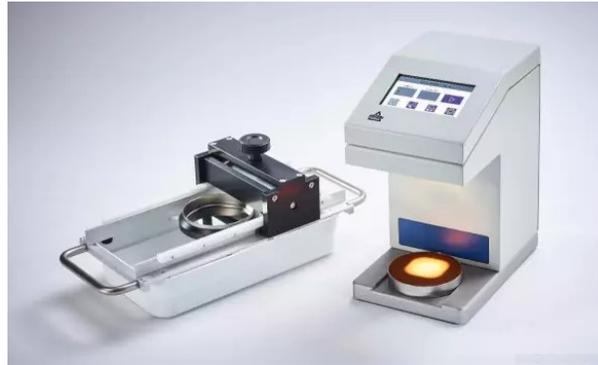
Figura. 74 – Equipo para medir el grado de tostado de la compañía Probat

Para medir este índice utilizan el equipo Colorette²⁹ de la compañía Probat (Figura. 74).

Para preparar una muestra, muelen el grano de café previamente tostado de un lote seleccionado, posteriormente lo introducen en el Colorette y este arroja en el display un resultado numérico que corresponde al grado de tostado, cada grado de tostado tiene propiedades diferentes. El tueste ideal de Restaurantes Toks S.A de C.V corresponde al número 69 en la escala de color de Probat (Figura. 75), este número corresponde a un tueste medio³⁰ (medium dark – full city).

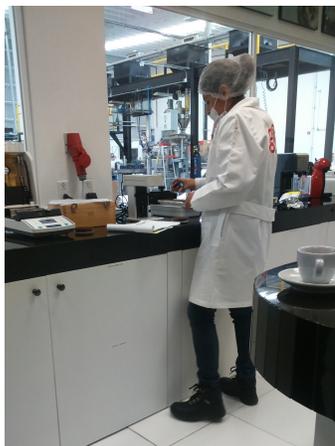
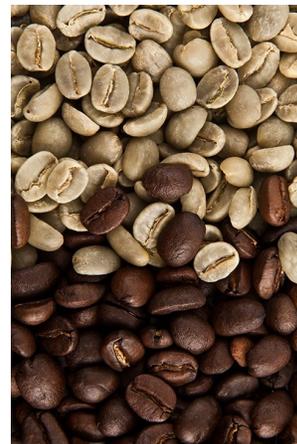
Figura. 75 – Laboratorio del comisariato de Restaurantes Toks S.A de C.V (a) pruebas de grado del tueste con el equipo Colorette, (b) escala de color Probat para el tueste de café, (c) tonalidad del tueste full city

Color de tueste	PROBAT Colorette	Agtron Gourmet
muy claro	134	95
claro	121	85
claro moderado	108	75
débil mediano	95	65
mediano	82	55
oscuro moderado	69	45
oscuro	56	35
muy oscuro	43	25
