UNIVERSIDAD NACIONAL AUTÓNOMA DE MÉXICO

FACULTAD DE INGENIERÍA

**ESTUDIOS DE POTENCIAL DE PROTECCIÓN
CATÓDICA A INTERVALOS CORTOS Y GRADIENTES
DE VOLTAJE DE CORRIENTE DIRECTA EN UN
GASODUCTO DE 48 PULGADAS**

INFORME DE ACTIVIDADES PROFESIONALES

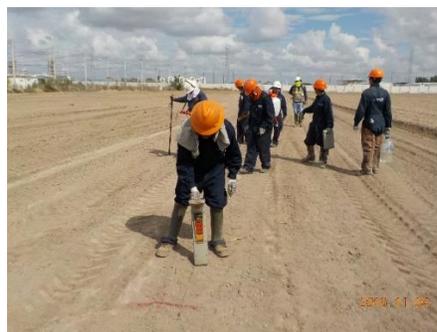
**Figura 3
Localización de ductos**

En lo referente a los estudios de campo, es fundamental el uso de un equipo de radiolocalización para la elaboración de los estudios y se localizaron los 116+400 kilómetros que conforman el gasoducto de 48", dejando marcas con pintura en aerosol sobre el suelo, como referencia de la trayectoria del ducto.

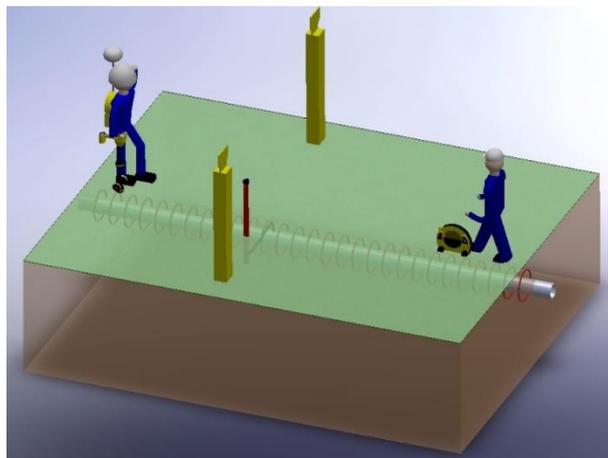
Figura 4
Localización inductiva

Inductivo: en este método, el transmisor debe ser colocado en el suelo por encima del ducto induciendo una señal desde las bobinas inductivas del transmisor, en una determinada frecuencia, típicamente 33 kHz (ver figura 4).

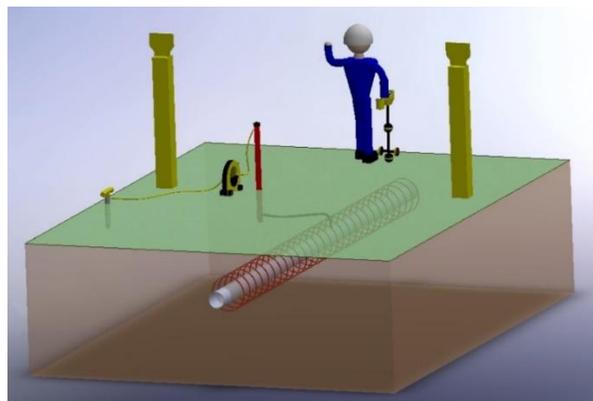
Figura 5
Localización conductiva

Conductivo: con este método, el transmisor debe ser conectado al ducto a través de un poste catódico o de manera directa en una válvula o paso aéreo, además de una tierra física como se observa en la figura 5.

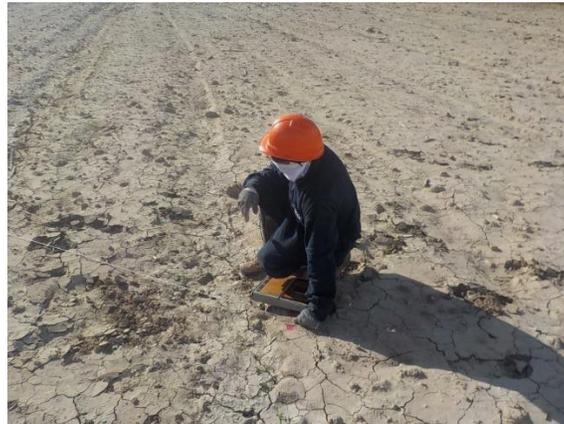
Figura 6
Cadenamiento con cable de acero

En ambos métodos de localización se colocaron marcas de bandera sobre el suelo con pintura en aerosol cada 50 metros (medido con cable de acero), como referencia para el cadenamiento de los estudios CIS y DCVG.

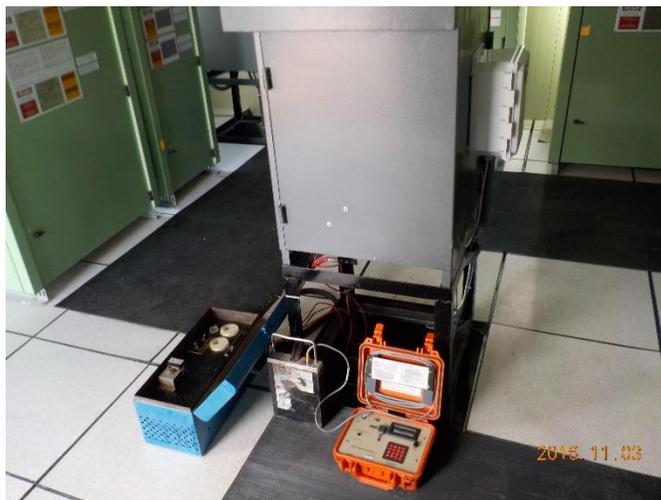
Figura 7
Interruptor de corriente

La interrupción se realizó de forma sincronizada vía satelital en un ciclo de 0.7 segundos encendido y 0.3 segundos apagado para el estudio CIS, mientras que, para el estudio DCVG el ciclo es de 0.3 segundos encendido y 0.7 segundos apagado.

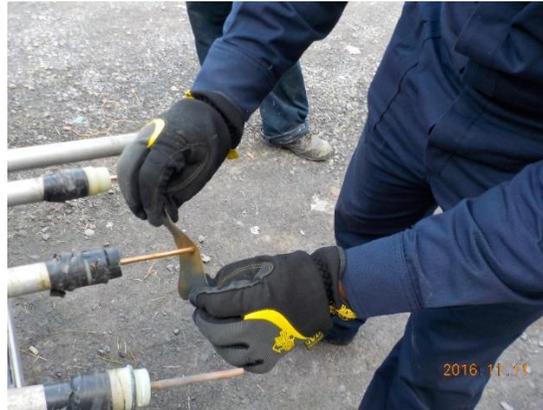
Figura 9
Mantenimiento de las celdas de referencia

1. Diariamente, previo al estudio, se da mantenimiento a las celdas de referencia de cobre/sulfato de cobre, verificando que no exista un potencial mayor a 5 mV entre las celdas.

El mantenimiento diario de las celdas de cobre sulfato de cobre es primordial para garantizar lecturas confiables de los potenciales *On* y *Off*.

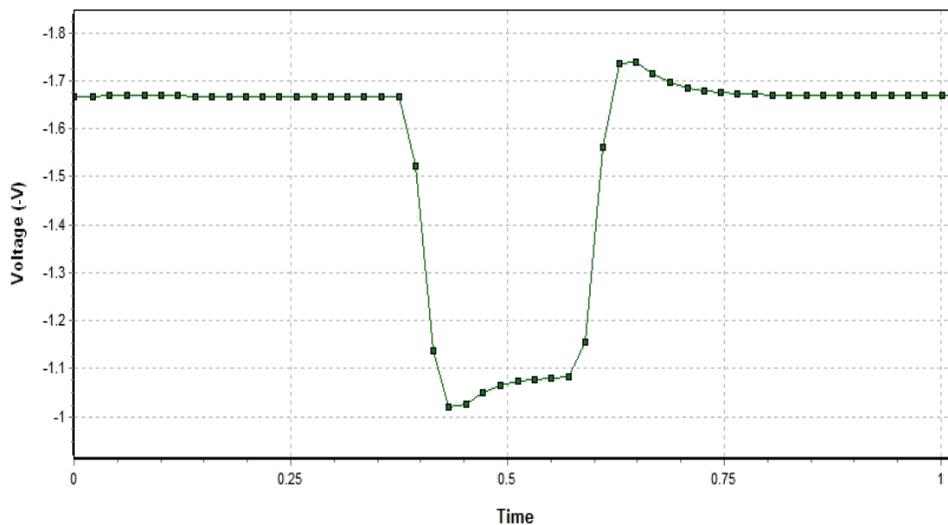
Gráfica 1
Impresión de onda

Las impresiones de onda (gráfica 1) representan el ciclo *On* y *Off* del sistema de protección catódica, son cruciales durante el estudio para identificar y saber si todos los rectificadores de la zona se encuentran intervenidos y sincronizados, es decir, se apagan y se encienden al mismo tiempo; cuando un rectificador no está sincronizado, la gráfica de la impresión de onda aparece de manera distorsionada.

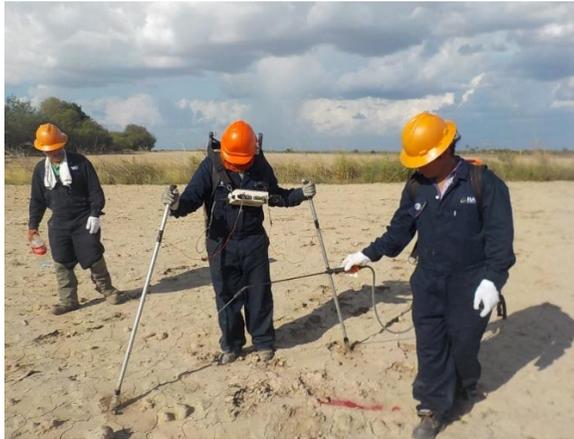
Figura 10
Medición de potenciales paso a paso

Durante el levantamiento del perfil de potenciales se humecta el suelo para asegurar un buen contacto de las celdas y obtener así lecturas confiables.

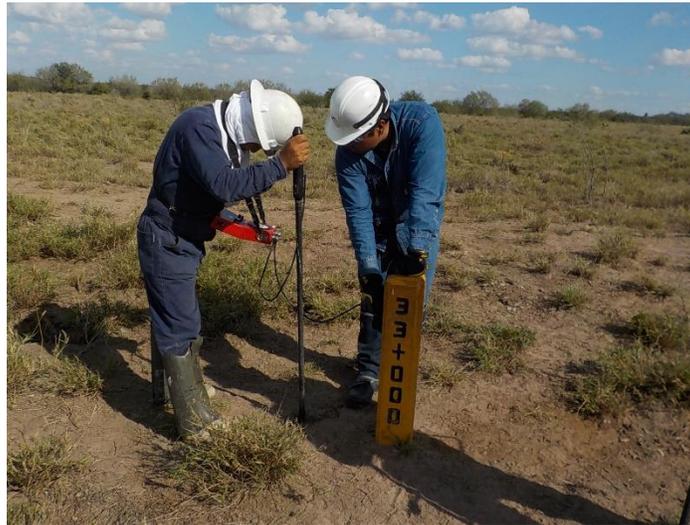
Figura 11
Medición de la intensidad de la señal

La inspección inicia midiendo la intensidad de la señal en un poste de monitoreo o cualquier instalación con acceso al ducto. La intensidad de la señal se mide con un bastón sobre el suelo y otro conectado eléctricamente al ducto, típicamente a través de cables, como se muestra en la figura 11.

Entre mayor resulta dicha intensidad de señal, mayor es el nivel de detección que se obtiene respecto a defectos de recubrimiento pequeños. En las zonas en donde se obtuvo una intensidad de la señal menor a 200 mV, se instalaron sistemas temporales para incrementar dicha señal.

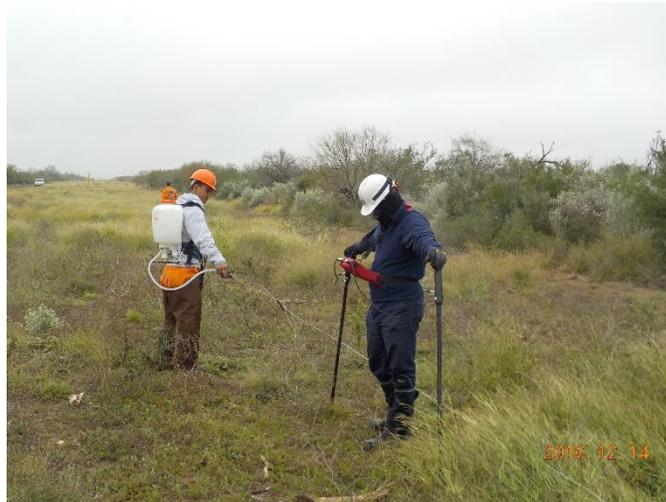
Figura 13
Medición de gradientes de voltaje de corriente directa (DCVG)

La corriente directa de los sistemas de protección catódica al ingresar al ducto a través del acero expuesto (fallas del recubrimiento) genera gradientes de potencial en el suelo circundante: mientras mayor sea la cantidad de acero expuesto, mayor es la cantidad de corriente que ingresa el ducto a través de la falla y por lo tanto más grandes serán los gradientes de voltaje. La técnica DCVG o medición de gradientes de voltaje de corriente directa, ubica de forma precisa los sitios donde existen discontinuidades de recubrimiento y su influencia en el sistema de protección catódica para con base en ello asignar una prioridad de reparación.

Una vez obtenidos los porcentajes de caída IR se clasifica las fallas de acuerdo a la práctica recomendada NACE RP0502-2008 (anterior), ANSI/NACE SP0502-2010 (vigente) la norma vigente no clasifica:

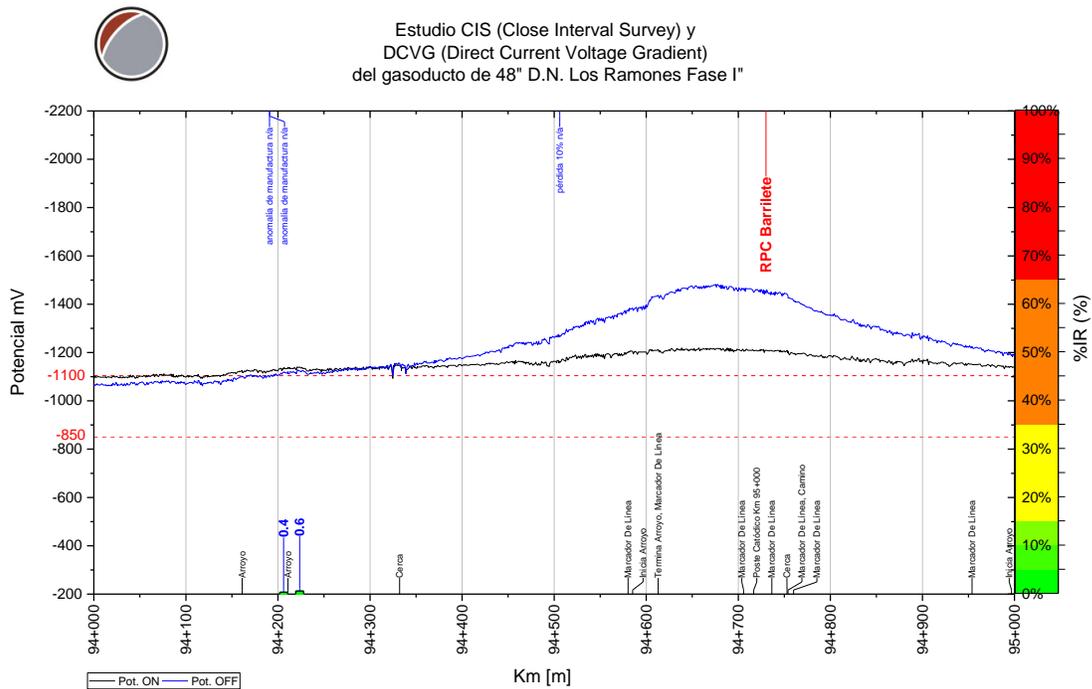
Gráfica 3
Estudio CIS, Gasoducto de 48”

A partir del km 94+297 al km 95+518 (kilometro alineado geográficamente) se detectó una inversión de los potenciales ON y OFF en donde el potencial Off se vuelve más electronegativo que los potenciales ON. Ese efecto es generado por el sistema de protección catódica de PEMEX Refinación cuyo nombre del rectificador es Barrilete, encontrando su cama anódica a 150 m aproximadamente paralelo a la línea regular de 48” en el km 94+680.8 aproximadamente.

Debido a falta de acceso a partir del km 96+000 (km de los postes) al 96+300 (km de los postes) para el CIS y km 95+000 al 96+400 (km de los postes) para el DCVG, no es posible determinar los valores de protección catódica ni el comportamiento de los posibles defectos en el predio sin acceso.

En el punto de interferencia generada por el rectificador barrilete en el km 94+297 al km 95+518, se recomienda realizar estudios para la mitigación de la interferencia a la brevedad posible, para evitar que la corriente captada por el ducto en estudio sea descargada generando corrosión y posibles picaduras. Por otra parte el riesgo asociado a la descarga de corriente y a la zona sin acceso (en la parte de inversión de potenciales), representa gran incertidumbre de la integridad del ducto.

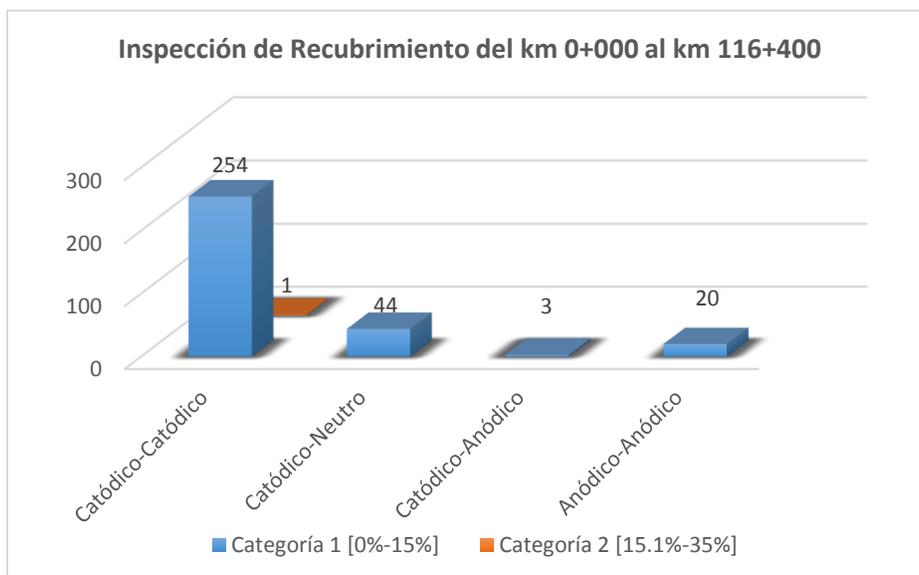
Gráfica 4
Número de fallas por categoría y comportamiento, Gasoducto 48”

A lo largo de la tubería se encontraron 20 defectos con comportamiento Anódicos-Anódicos, 3 defectos con comportamiento Catódicos - Anódicos, 44 defectos con comportamiento Catódicos-Neutros y 254 defectos con comportamiento Catódicos – Catódicos, con un total de 322 fallas en el recubrimiento (gráfica 4).

La falla más grande a lo largo de la tubería fue de categoría 2 ubicada en el km 39+633.1, con coordenadas geográficas latitud 26.066162 y longitud -98.970955, se identificó la falla en el recubrimiento con un %IR de 21.8%.

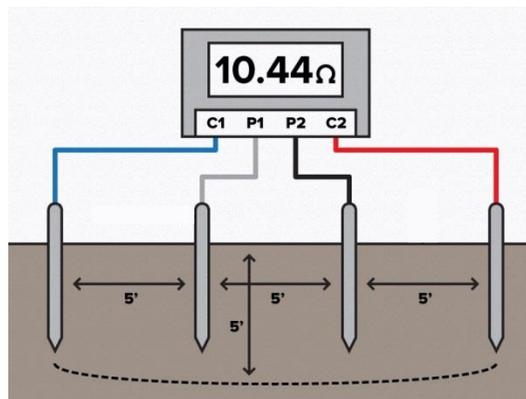
Figura 15
Método de Wenner

Este método se usa para determinar la resistividad del suelo dentro de un área. El procedimiento de Wenner requiere clavar cuatro varillas metálicas en la tierra, alineadas en forma equidistante. La separación entre las varillas equivale a la profundidad de la resistividad promedio del suelo, como se indica en la Figura 15. La resistividad promedio del suelo está en función de la caída de potencial entre el par central de varillas con la corriente circulando entre las dos varillas externas. Una vez medida la resistencia con una separación dada, puede cambiarse esta separación y medir la resistencia con este nuevo valor.

Para determinar el valor de la resistividad promedio en cada capa del suelo se utiliza el método de Barnes⁶, que consiste en realizar mediciones en diferentes profundidades, considerando que las diferentes capas de suelo actúan como resistores en paralelo, mientras que la medición de resistencia para cada profundidad corresponde a la resistencia total equivalente de dichos resistores en paralelo.

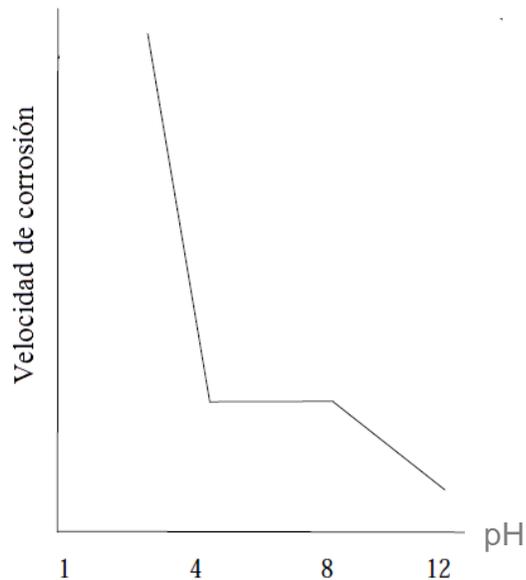
Gráfica 5
Velocidad de corrosión en función del pH

En la siguiente gráfica se muestra una relación típica de la velocidad de corrosión de una estructura de acero en función del pH del medio en el que se encuentra.

Como se aprecia en la gráfica anterior, la velocidad de corrosión será considerable a valores de pH menores a 4; de 4 a 8 la velocidad de corrosión será independiente del valor del pH, mientras que para valores elevados de pH (mayores a 8), la velocidad de corrosión tenderá a disminuir.

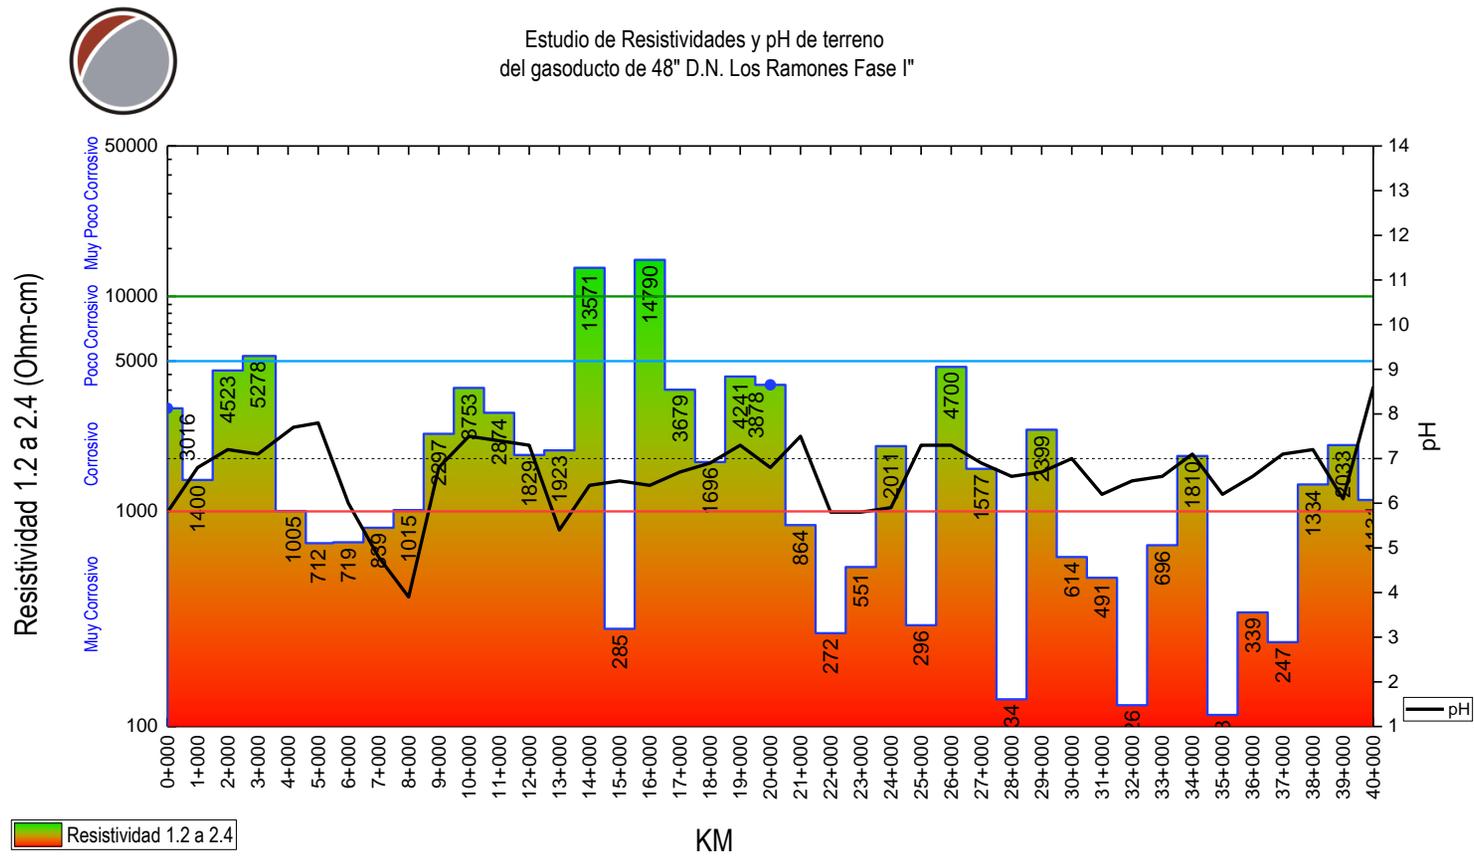
Gráfica 6

Las gráficas 6, 7 y 8 muestran los resultados del estudio de resistividad y pH:

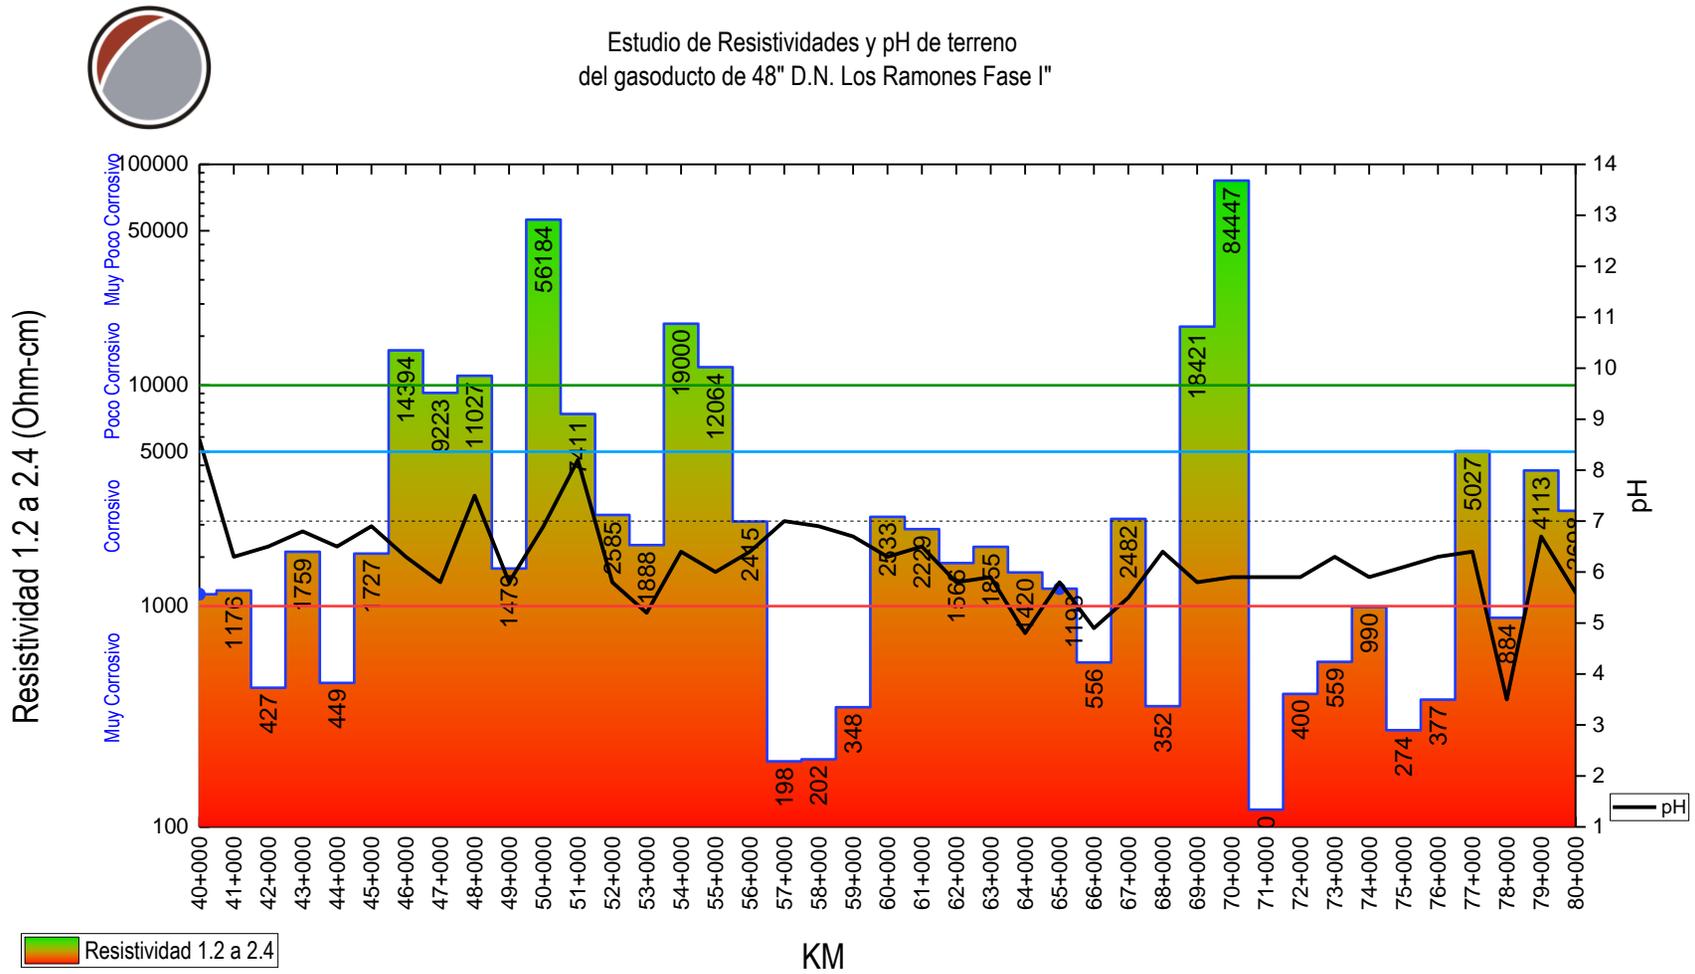
Gráfica 7

Estudio de Resistividades y pH de terreno
del gasoducto de 48" D.N. Los Ramones Fase I"

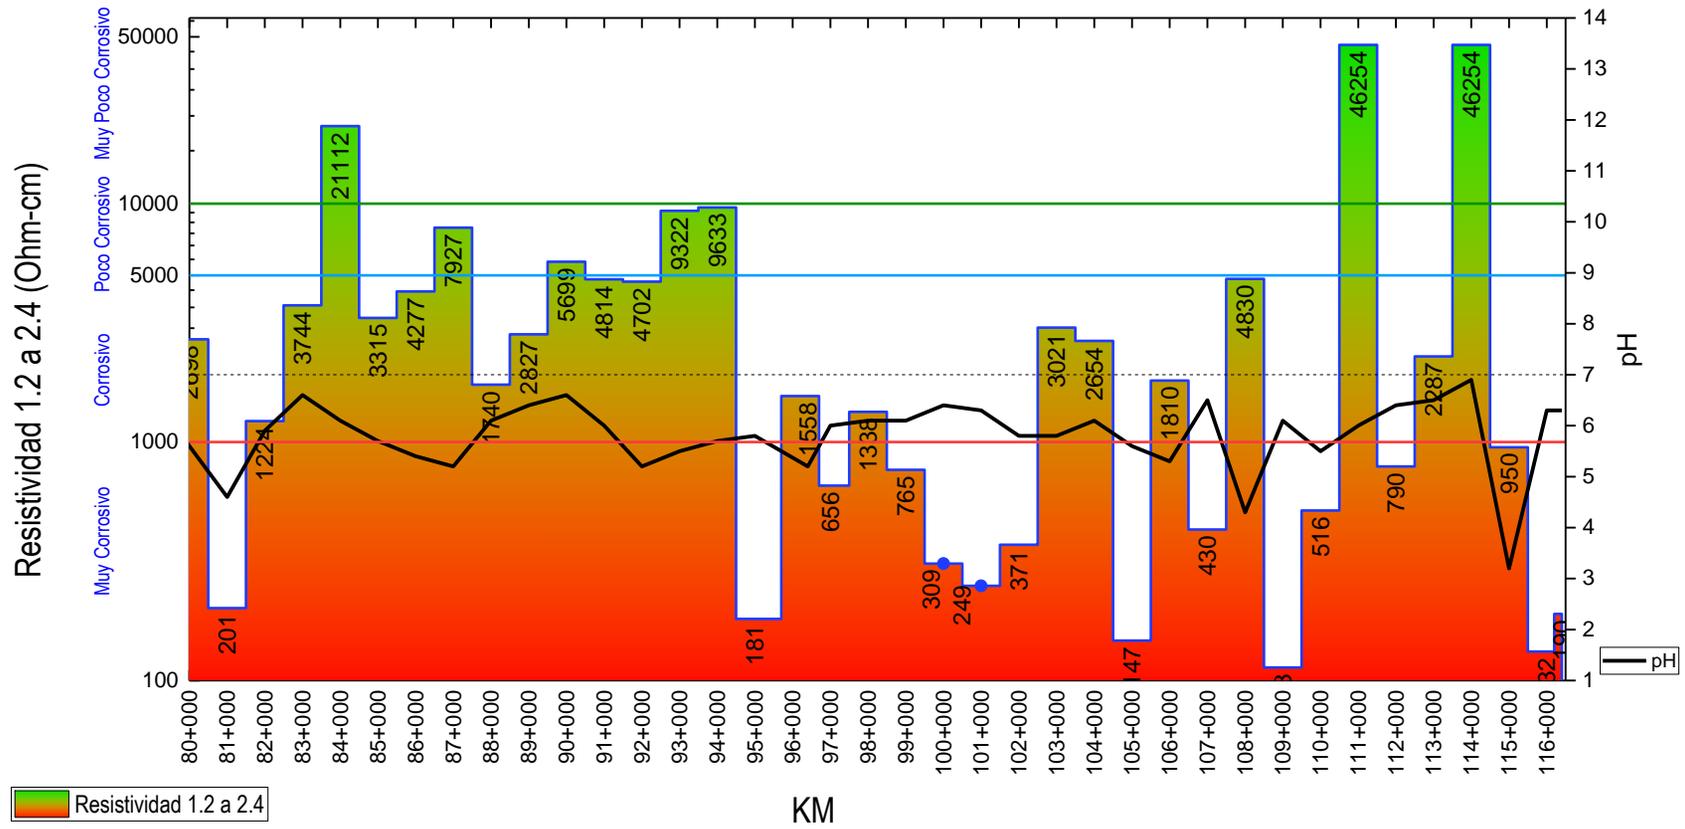
Gráfica 8

Estudio de Resistividades y pH de terreno
del gasoducto de 48" D.N. Los Ramones Fase I"

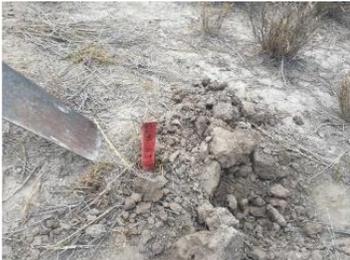
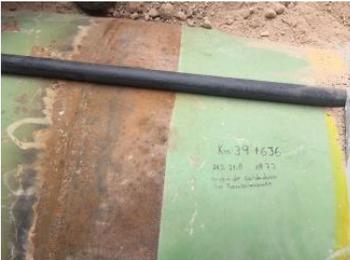
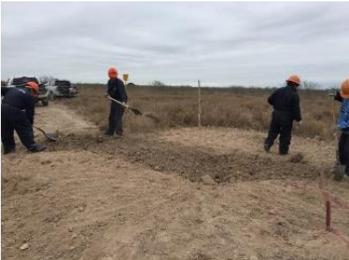
**INSPECCIÓN DEL RECUBRIMIENTO CON LA TÉCNICA DCVG
VERIFICACIONES DE DEFECTOS**

REGISTRO ELECTRÓNICO DE ACTIVIDADES		Inicio:18/01/2017 Fin:18/01/2017
Defecto:	Catódico – Catódico Km 39+636	Ducto: Línea Regular de 48" Ø
DESCRIPCIÓN:		
Se realizó una excavación de 2.3 m de largo X 2.16 m de Ancho y una profundidad de 2 metros, encontrando un defecto por falta de recubrimiento en la soldadura entre segmentos de ductos de 15 cm de ancho, se volvió a cubrir el defecto sin aplicación de recubrimiento.		
REPORTE FOTOGRÁFICO

Cabe señalar que este hallazgo se reparó de manera inmediata.

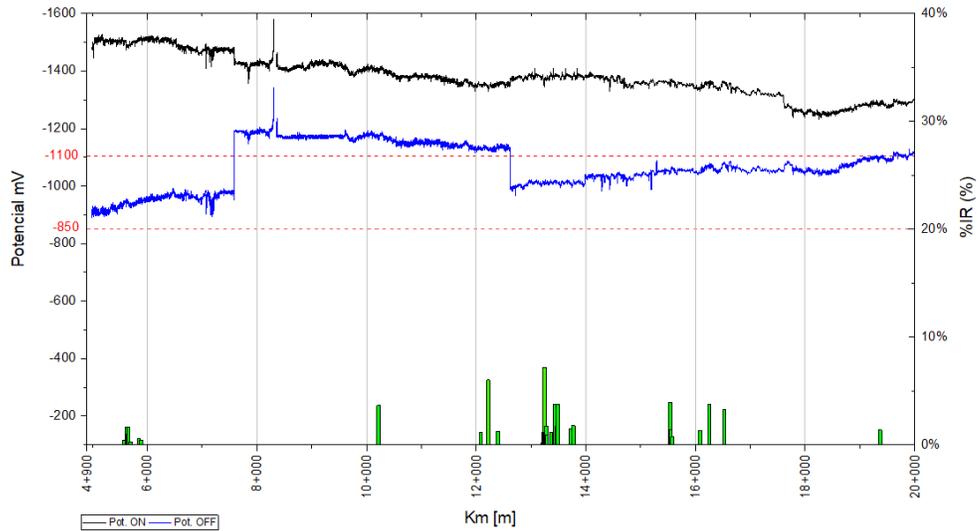
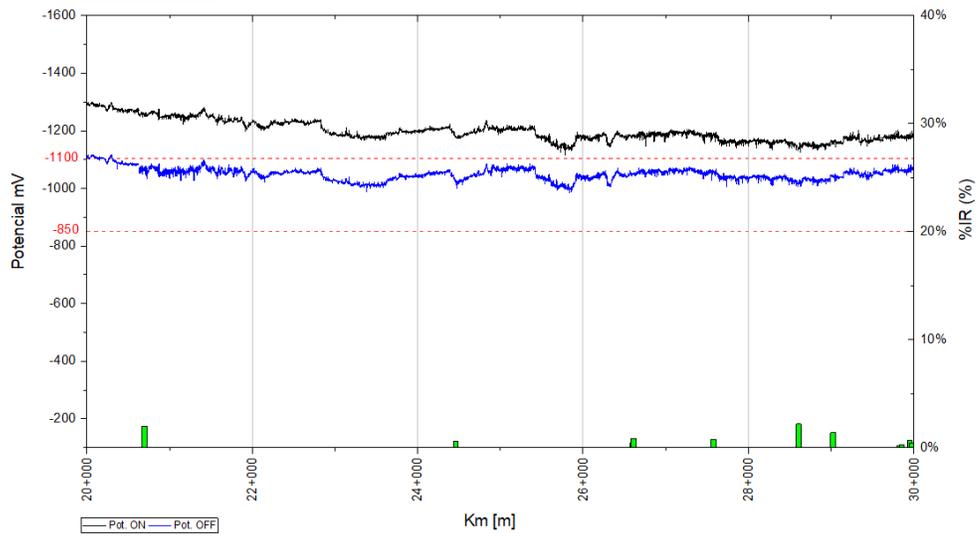
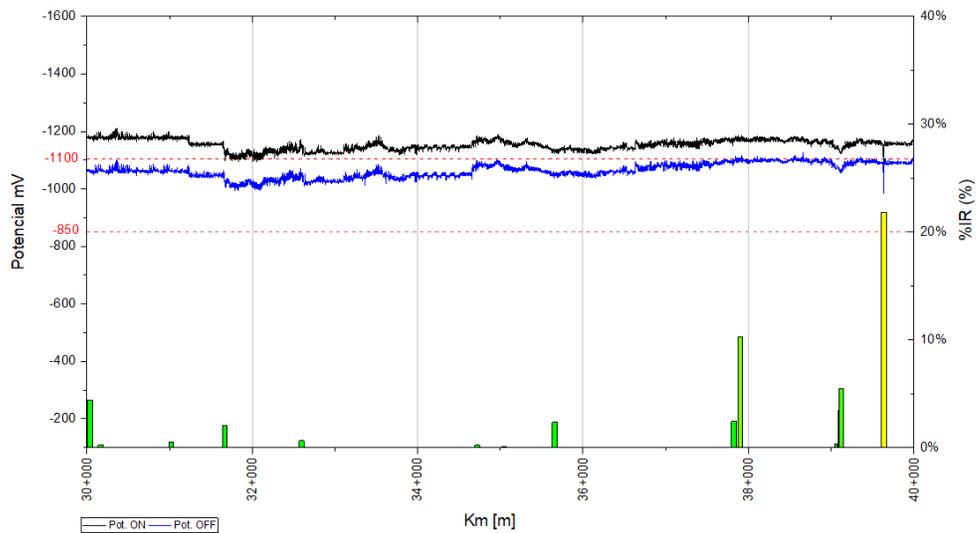
Estudio CIS (Close Interval Survey) y
DCVG (Direct Current Voltage Gradient)
del gasoducto de 48" D.N. Los Ramones Fase I"

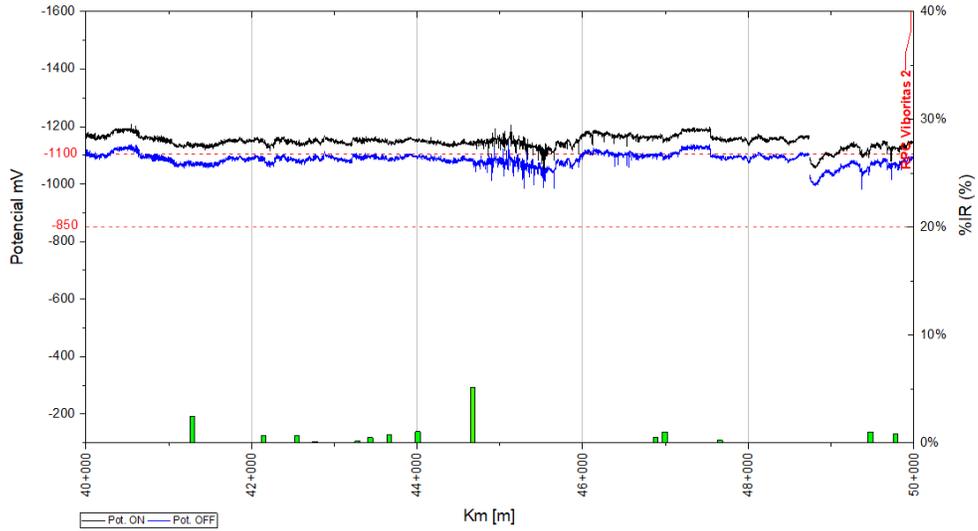
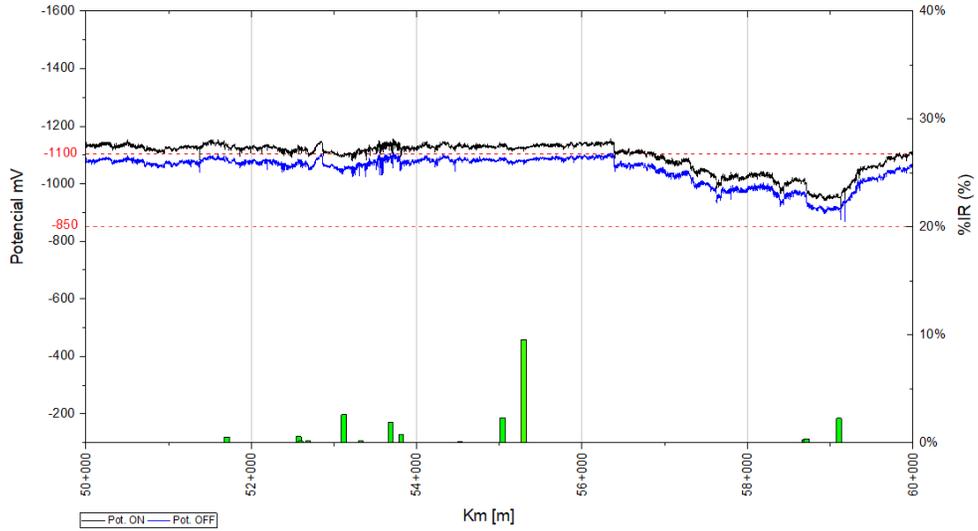
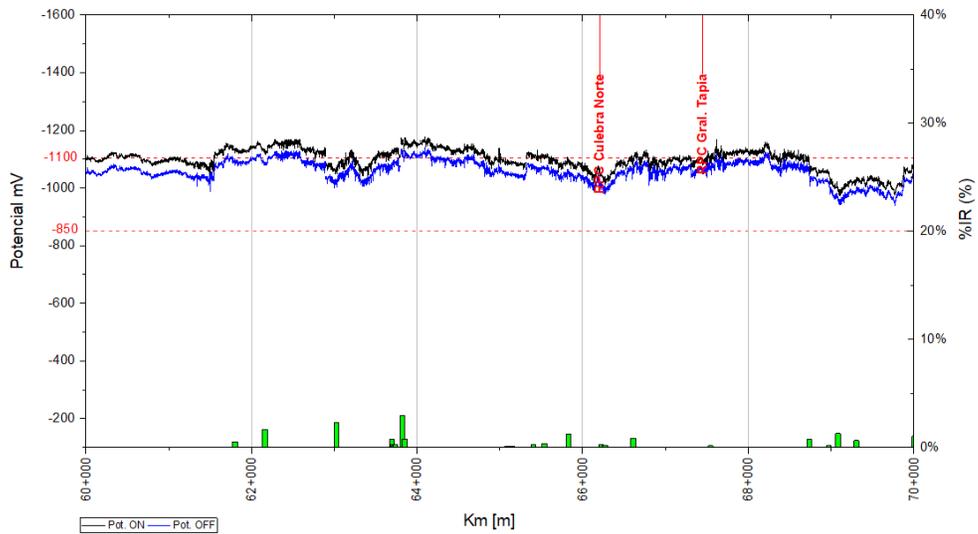
Estudio CIS (Close Interval Survey) y
DCVG (Direct Current Voltage Gradient)
del gasoducto de 48" D.N. Los Ramones Fase I"

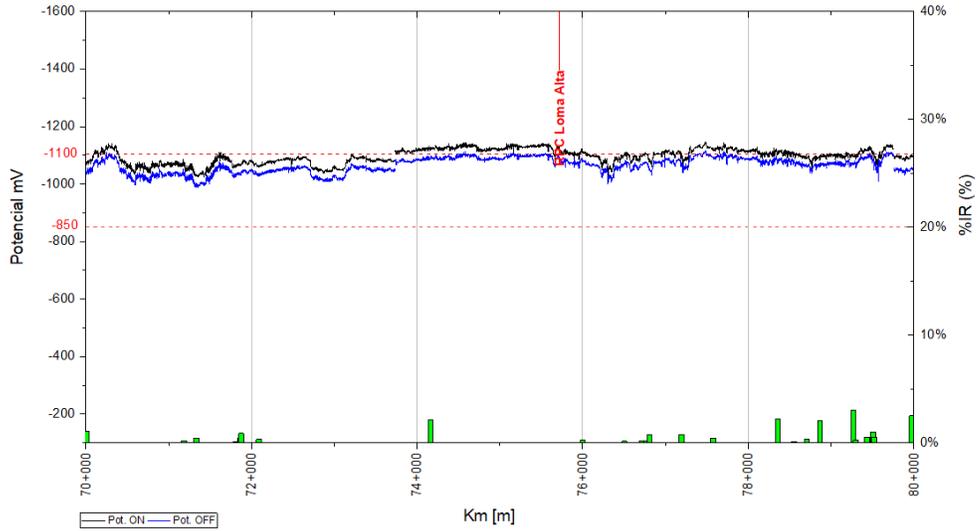
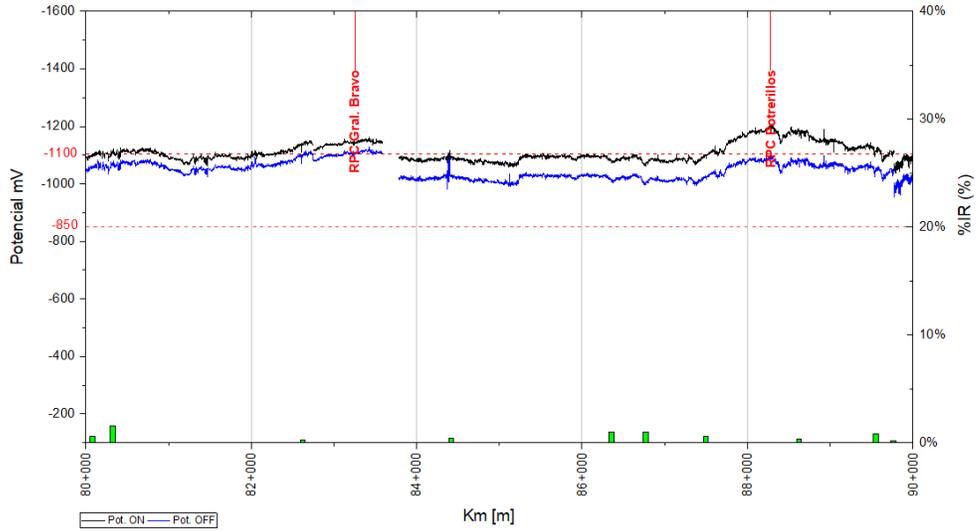
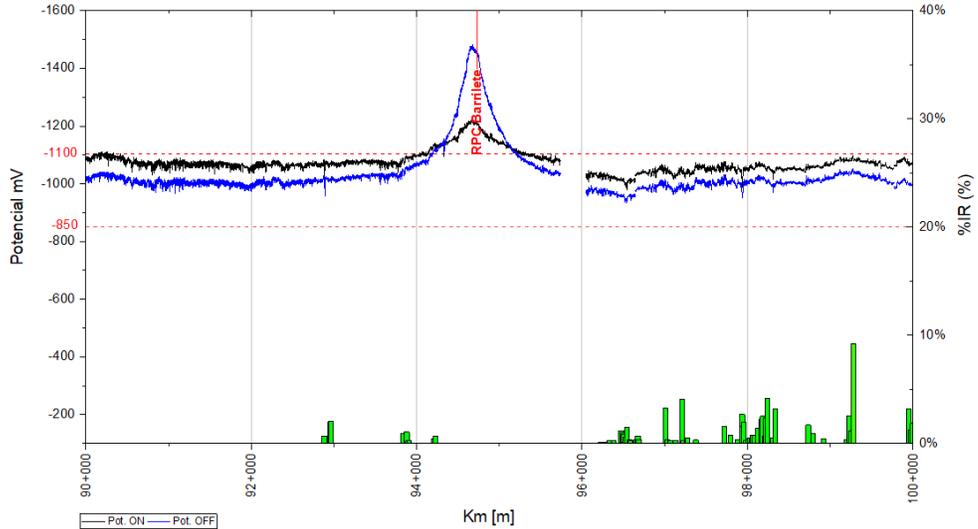
Estudio CIS (Close Interval Survey) y
DCVG (Direct Current Voltage Gradient)
del gasoducto de 48" D.N. Los Ramones Fase I"

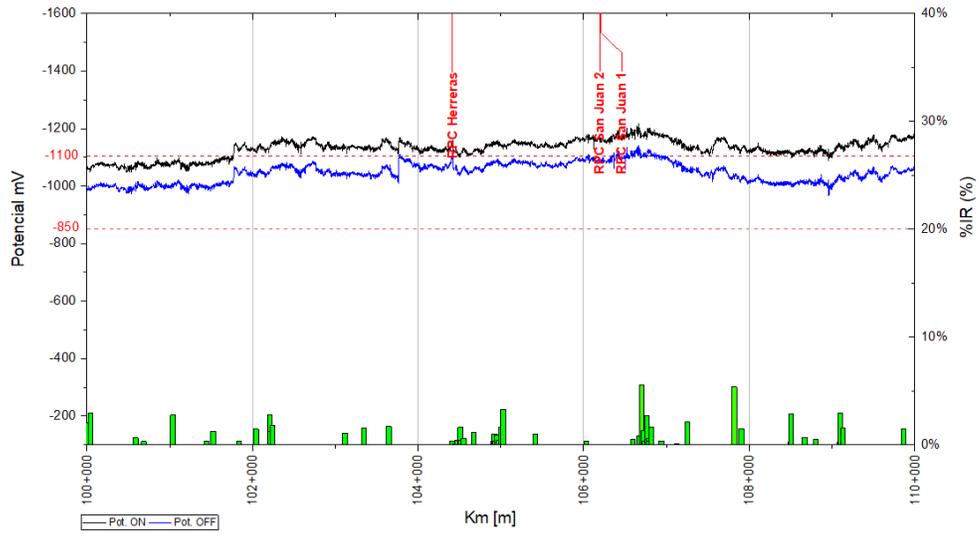
Estudio CIS (Close Interval Survey) y
DCVG (Direct Current Voltage Gradient)
del gasoducto de 48" D.N. Los Ramones Fase I"
