**“EVALUACIÓN SANITARIO-AMBIENTAL DE LA PRESA VILLA  
VICTORIA, PERTENECIENTE AL SISTEMA CUTZAMALA”**

**INGENIERO CIVIL**

2013

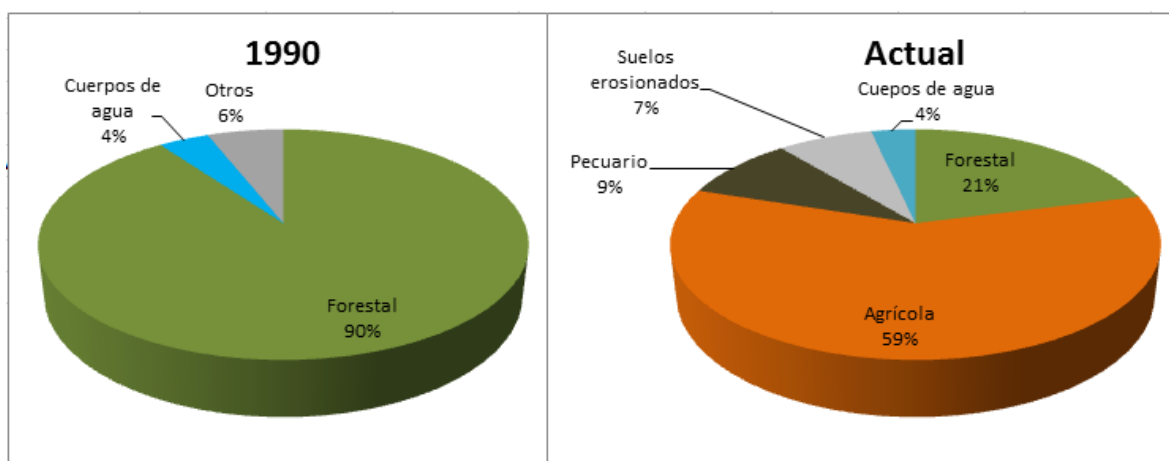
La distribución de la superficie de la cuenca, con base en sus usos se presenta en la Figura 4.2, dicha distribución ha cambiado drásticamente a uso agrícola y pecuario favoreciendo los procesos de erosión en un corto periodo de tiempo, por lo que se le asigna un valor de 0.95.

**Figura 4.2. Uso de suelo en la cuenca. Fuente: Problemática de la cuenca Villa Victoria-San José del Rincón. Fuente: CCVVSJR**

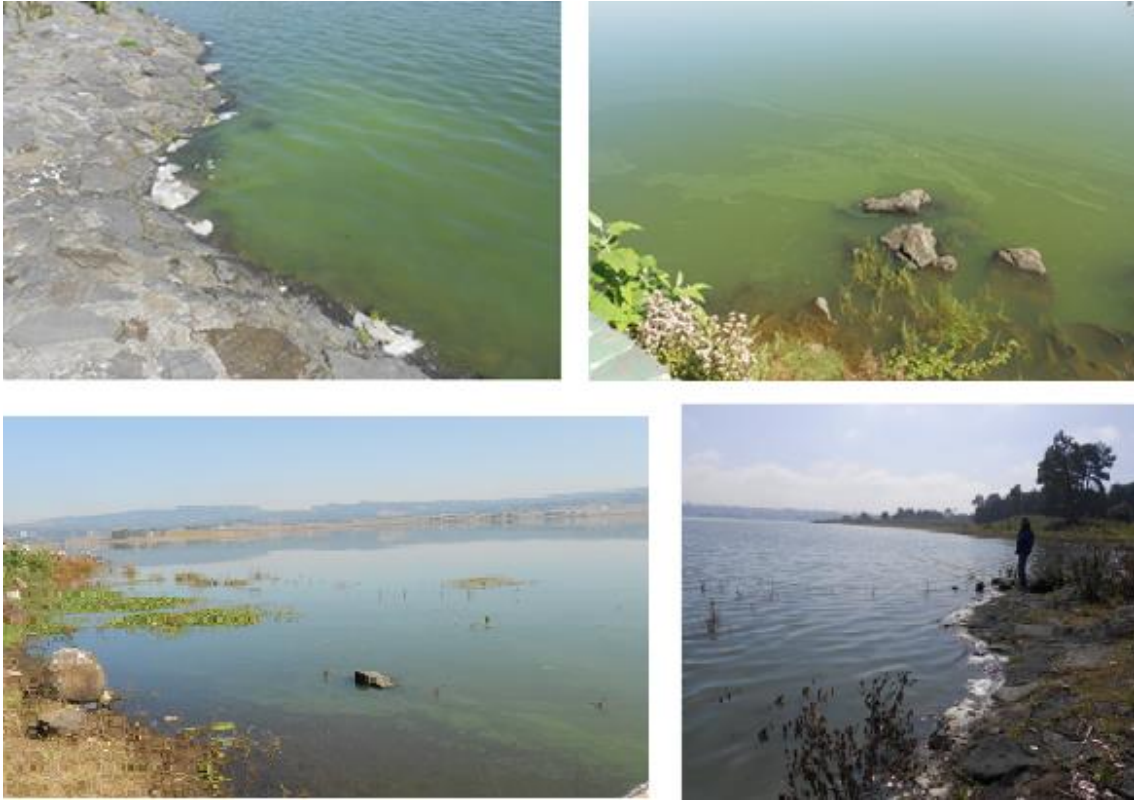
- Deforestación en la zona. Alrededor de la presa se presentan características de un suelo árido.
- No obstante que la pesca no es una práctica común, sí se lleva a cabo por algunas personas de localidades vecinas para autoconsumo (Figura 4.9), sin embargo, las personas entrevistadas comentaron que esta actividad ha disminuido en los últimos años y que sólo encuentran peces en zonas específicas. En las visitas de campo también se observaron peces muertos de manera aislada.

Figura 4.4. Coloración y espumas que se presenta en distintos puntos del embalse.

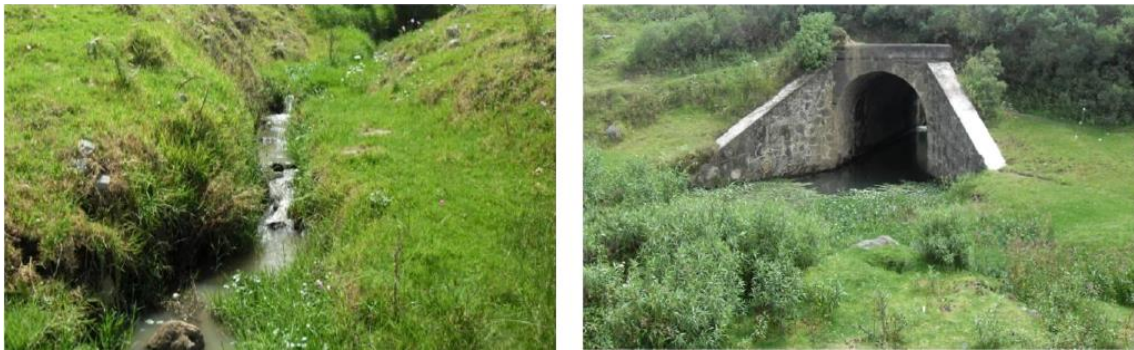
Figura 4.5. Descargas de Aguas Residuales Municipales (DARM) de San Pedro del Rincón y El Espinal. Fuente: Programa de obras y acciones para la preservación de la CCVVSJR

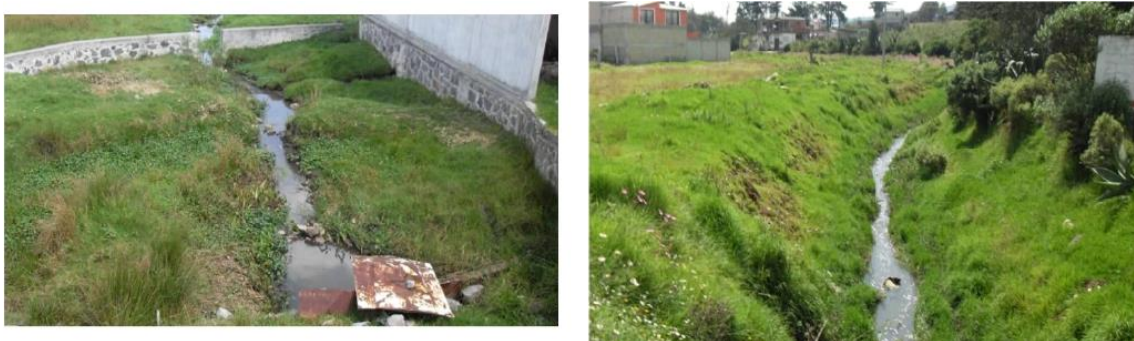
Figura 4.6. DARM de San Pedro del Rincón y El Libramiento. Fuente: ídem anterior

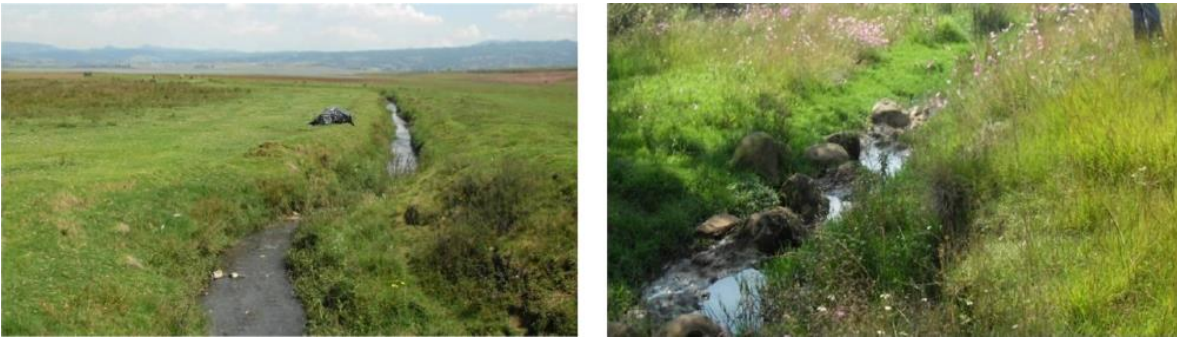
Figura 4.7. DARM de Los Padres y Los Dólares. Fuente: ídem anterior

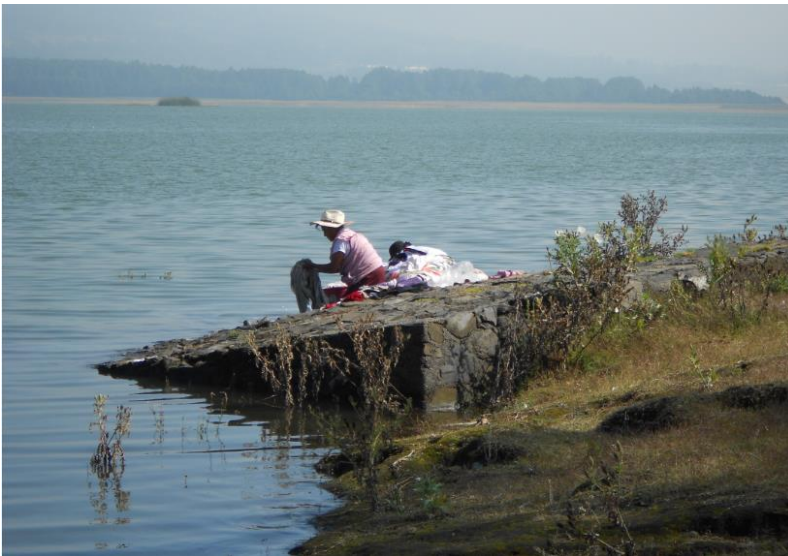
Figura 4.8. Práctica de lavado de ropa que se realiza frecuentemente en el embalse.

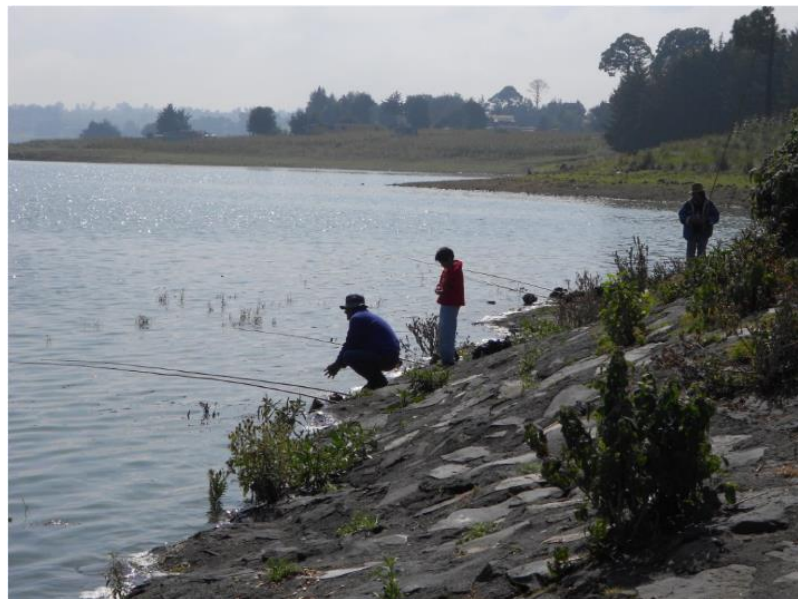
Figura 4.9. Práctica de pesca por habitantes de las localidades cercanas.
