Capítulo 2

Afectaciones por efecto del viento

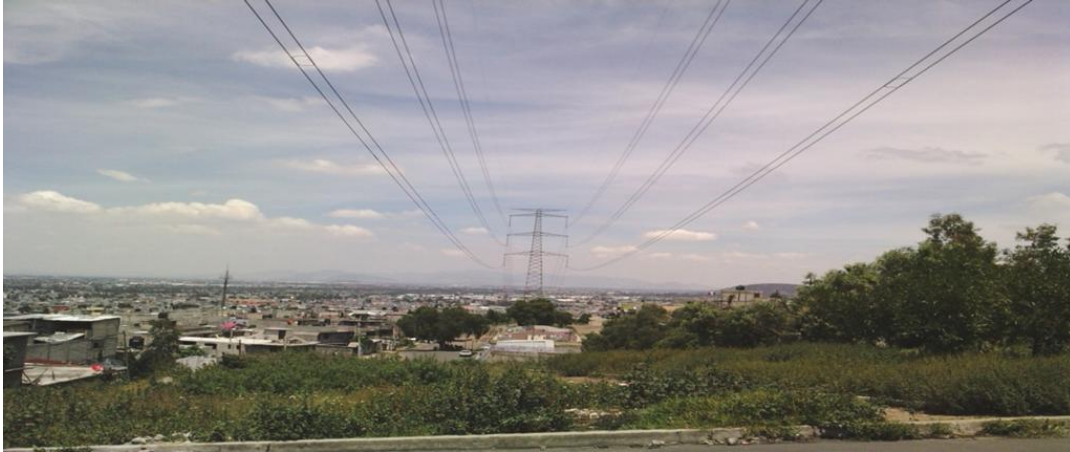
Figura 2.1 Líneas de transmisión de alta tensión.

En el territorio nacional la transmisión de energía eléctrica de alta tensión como ya se vio, es transportada por cables de alta tensión en torres de acero. La distancia de entre torre y torre es variable de acuerdo con las condiciones del terreno y las necesidades de instalación (figura 2.1), pero en general en los tramos más largos la distancia entre torres es de hasta 1500 m. Estas separaciones provocan catenaria en los cables y cuando las rachas de vientos de 153 a 178 km/h, como los de un huracán de categoría 2, la catenaria del cableado eléctrico comienza a moverse de tal manera que los cables de alta tensión chocan entre sí y provocan una sobrecarga que al detectarlos por la subestación reductora interrumpe de manera automática el flujo del potencial eléctrico. Este tipo de afectación por rachas de viento en cables de alta tensión ya ocurrió en el estado de Morelos en la década de los 70's e interrumpió la transmisión de energía eléctrica de alta tensión repercutiendo en la distribución en la subestación San Ángel ubicada al sur de la capital, este problema de líneas de transmisión se solucionó colocando al centro del

cableado una boya dieléctrica de color generalmente naranja, la cual evita por efecto del viento el choque de líneas de alta tensión. Esto sucede cada vez menos ya que se está atacando el problema con mayor tecnología en mejoramiento en el diseño de las torres de alta tensión y evitando lo más posible la catenaria.

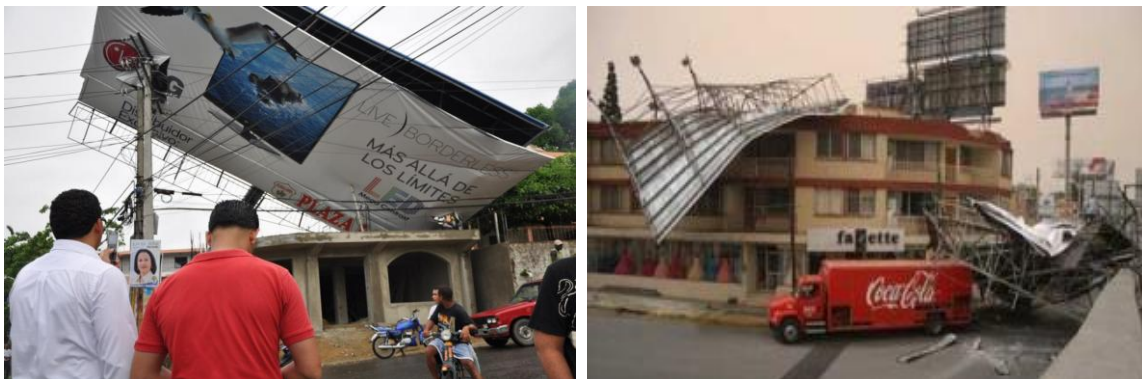
Figura 2.2 Letreros derribados sobre el tendido eléctrico.

En el caso de letreros espectaculares, cuando caen por efecto de ráfagas de vientos de 60 km/h o más en la red de distribución eléctrica aérea de mediana tensión, como el que se muestra en la figura 2.2, provocan corto circuito en la red de tal magnitud que las líneas de distribución se ven afectadas. Los daños son; interrupción súbita e inmediata del flujo eléctrico, caída de líneas energizadas, derribo de postes de concreto reforzado o de acero troncocónicos, sobrecarga en los transformadores trifásicos que les provoca un daño irreparable y la probabilidad muy alta de electrocución a personas en el lugar del siniestro, por los recierres de la red automática de los reconectores automáticos instalados. En este tipo de accidentes generalmente se derriban también las redes de baja tensión eléctrica, además de los daños a nivel usuario. Dependiendo del lugar en la red aérea donde ocurra el siniestro será el tiempo de interrupción.

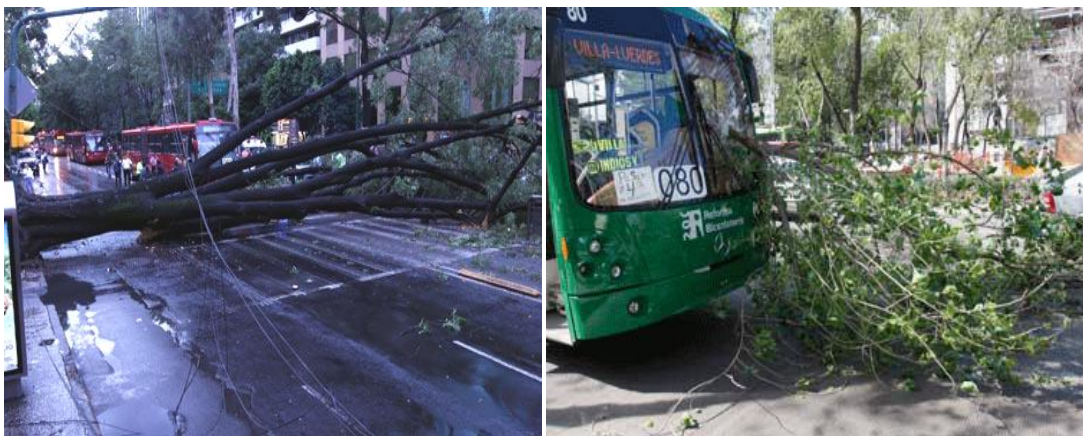
Figura 2.3 Imágenes de daños por derribo de árboles.

En el caso de las ramas de los arboles este fenómeno natural es de gran relevancia ya que es de carácter impredecible, porque la mayoría de los arboles en la Ciudad de México que se caen por efecto del viento son eucaliptos y los denominados “hules” ya que estos son muy vulnerables al desgajamiento, tanto en su raíz como de sus ramas que al desprenderse por efecto del viento, de tener una gran tamaño y una alta concentración de agua en su interior, caen de forma transversal en las tres fases de la red aérea de mediana tensión, esta por la humedad de las ramas entra en corto circuito y las líneas de mediana tensión energizadas se caen, además se ve interrumpiendo el suministro de energía eléctrica a los transformadores trifásicos. Cuando estas líneas aéreas caen tienen potencial eléctrico y son de gran peligro para la sociedad en general. En el caso que las ramas sean de gran tamaño los daños son considerables como, derribo de postes de concreto así como de líneas de mediana y baja tensión, además del peligro inminente a la población en general. En el caso de caída de ramas en línea aérea abierta de baja tensión, los daños son similares a los anteriores, pero no hay tanto peligro de electrocución pero si de daños irreversibles en los aparatos domésticos y algunos industriales ya que aquí se presenta una sobrecarga en las fases de baja tensión. Un ejemplo es, al caer la rama en el tendido eléctrico los cables que van desnudos chocan entre si y provocan aumento al doble o al triple de voltaje para una misma acometida y afecta en milésimas de segundos los diferentes aparatos. En los meses de enero a mayo se presentan rachas de viento por debajo de un huracán de categoría 1 (119–153 km/h), es decir de 20 a 60 km/h, que es suficiente para derribar árboles de grandes tamaños en el tendido eléctrico como el que se ve en la figura 2.3, los daños son más severos ya que derriban varios postes de concreto reforzado y de acero troncocónicos, ruptura en general de todos los elementos ya descritos anteriormente, derribo también de equipos de seccionamiento, luminarias, transformadores aéreos, líneas de mediana y baja tensión, y dependiendo de qué tan ceberos sean los daños es el tiempo que se ve interrumpido el flujo eléctrico. Además de los daños ocasionados a los automóviles, a las casas, y el peligro inminente a la población en general.

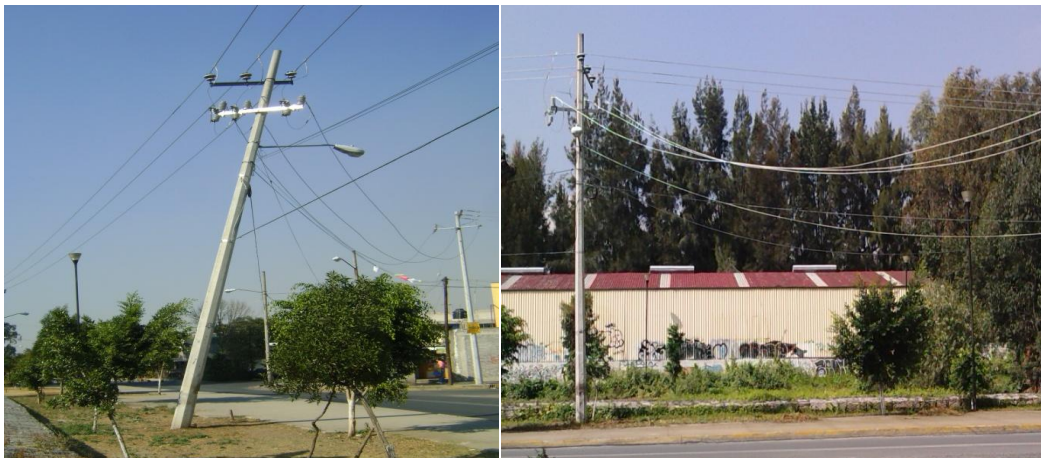
Figura 2.4 Exceso de catenaria en poste desplomado con líneas de mediana tensión.

En la figura 2.4 se ve un poste de concreto reforzado CR-12 muy desplomado con casi 30 grados de inclinación con respecto a la vertical, esto provoca exceso de catenaria en las líneas de distribución de mediana tensión. Este poste está ubicado en la calle de Canal Nacional entre las calles de Bienes Nacionales y Agricultores de la colonia Estrella Culhuacán en la delegación Iztapalapa.

Cuando por alguna razón se produce catenaria en líneas de mediana tensión y se presentan súbitamente ráfagas de vientos de 80 a 120 km/h como las que se presentan en los meses de febrero y marzo, provocan en los cables un movimiento oscilatorio, y esto a su vez induce lo que se conoce como “choque de entre líneas”, por este hecho se crea un corto circuito en la red de mediana tensión, el cual por estar las líneas energizadas y por efecto del calentamiento intempestivo se funden y se vienen abajo con la inminente

posibilidad de que le caiga a algún transeúnte, ya que como se trata de una red automática los reconectores entran en acción y hacen sus respectivos recierres del potencial eléctrico, con lo cual puede afectar a cualquier elemento en donde están derribadas las líneas. También ocurre que al entrar en cortocircuito las líneas de distribución de mediana tensión los transformadores más próximos tengan una sobrecarga la cual los daña inmediatamente, y a su vez se presente variación de voltaje, saliendo tan alto del transformador que afecta a los diferentes aparatos eléctricos industriales y domésticos. Además y es tanta la descarga eléctrica en los transformadores que se pueden afectar de tal manera que no se recuperen y sea necesario reemplazarlos por transformadores nuevos. Esto depende de la zonas donde este el desperfecto, si se encuentra muy lejos del lugar de donde se tenga que transportar los reemplazos, por ejemplo, si esto ocurre en las afueras de la ciudad, se tardarían de 10 hasta 36 horas, dependiendo de las capacidades de los transformadores y de la existencia en almacén. Existen por muchas razones en la Ciudad de México un gran número de líneas en este estado y en peligro inminente de un “choque de entre líneas”, este problema se soluciona poniendo a plomo los postes y dándole a cada caso tensión mecánica a los tramos de cables de mediana tensión eléctrica ya que las líneas de mediana tensión eléctrica con una buena tensión mecánica entre postes cortan el efecto del viento. Para la distribución subterránea de mediana y baja tensión también se ve interrumpida en estos casos ya que la alimentación a estos sistemas es por vía aérea y como ya se vio es vulnerable a tener afectaciones también por efecto del viento, y el inminente riesgo que se genera por la poca altura de los cables con respecto al arrollo vehicular. Es evidente el deterioro que tienen los elementos de sustentación de la línea troncal de este poste y de la derivación a otro tales como el cortador con sus cortacircuitos tipo “C” todo a punto de desprenderse por la tensión mecánica ejercida en la parte superior del poste.
