II. DESCRIPCIÓN DEL EDIFICIO.

Tesis Profesional: DICTAMEN TÉCNICO DE SEGURIDAD ESTRUCTURAL DE UN EDIFICIO ESCOLAR DE CONCRETO REFORZADO, 6 NIVELES SUPERFICIE DE 4310 M ² DISEÑADO Y CONSTRUIDO ENTRE LOS AÑOS 1952 Y 1954, EN LA ZONA DEL PEDREGAL DE LA CIUDAD DE MÉXICO			
Presente: MIGUEL ANGEL ZUMAYA MORA			
Director de Tesis: M. en I. JOSÉ LUIS TRIGOS SUÁREZ			
Comité REVISIÓN ESTRUCTURAL	Aprobó: JULIS/MAZM	Archió: DR0-GEN	Escaló: S/E
Dibujo: LOCALIZACIÓN GENERAL DEL EDIFICIO		Fecha: 10/10/10	Figura: 2.1

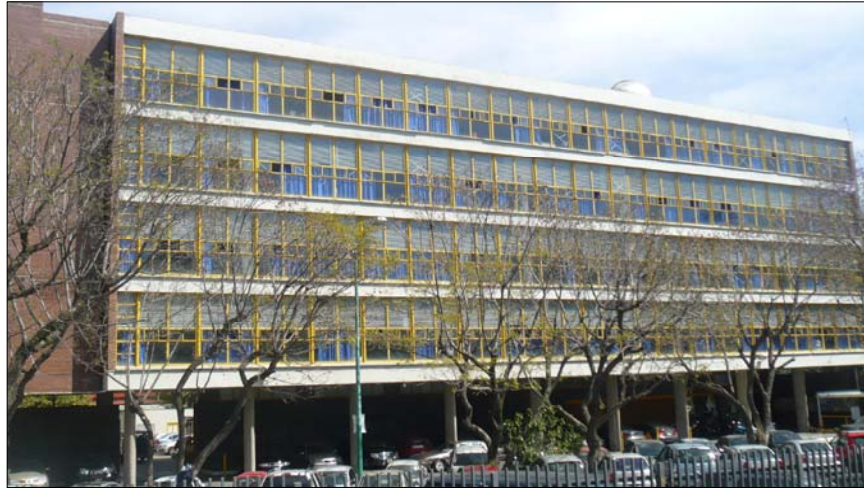
FOTOGRAFIA 2.1 FACHADA SUR

En lo que respecta a sus fachadas el edificio cuenta en su fachada Sur con cancelería y cristal para otorgar iluminación necesaria en todos sus niveles. En su fachada Norte se encuentra un gran muro de mampostería cubierto por cantera en su exterior y en la parte interior cubierto por mármol, este cubre en su totalidad el cubo de escaleras; a lo largo de esta fachada se puede observar el acceso a cada uno de los salones además de muros de mampostería y cancelería en todos sus niveles.

En su fachada Sur cuenta con ventanales modulados de 3.30 m de altura por 2.70 m de ancho, esta integrado por muros de mampostería en la dirección Oriente-Poniente y en la dirección Norte también se pueden apreciar muros de mampostería con pequeñas ventanas y puertas que dan acceso a cada salón de clases, en la azotea cuenta con un observatorio igualmente levantado con muros de mampostería además de una cúpula de aluminio figuras 2.12 a 2.15.

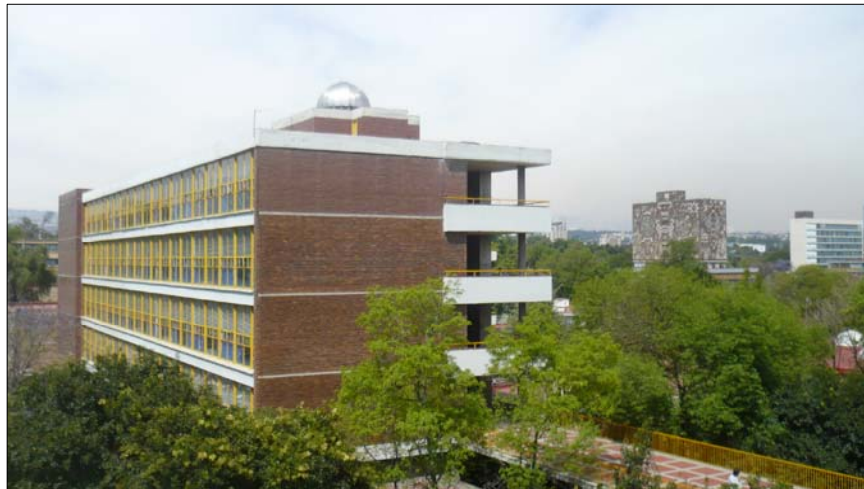
FOTOGRAFIA 2.2 FACHADAS SUR Y ORIENTE

La fachada Oriente se compone en la planta baja por muros de piedra brasa y en los siguientes niveles muros de mampostería, lo que corresponde a la fachada poniente son los muros de mampostería a partir de los niveles Nivel 1, N1; Nivel 2, N2; Nivel 3, N3; Nivel 4, N4; figuras 2.3 a 2.5. En general la estructura se compone a base de columnas y traveses de concreto reforzado, en la planta baja se encuentran columnas elípticas y rectangulares, en los siguientes niveles se conforma por columnas circulares y rectangulares, las traveses principales y secundarias son de sección variable en los niveles Nivel 1, N1; Nivel 2, N2; Nivel 3, N3; Nivel 4, N4.
