**AVENIDAS DE DISEÑO PARA LOS TÚNELES  
DE CONDUCCIÓN DEL RÍO GRIJALVA**

**CAPÍTULO 2**

**CAUSA, MITIGACIÓN Y  
MANEJO DE LA EMERGENCIA  
DURANTE EL CAÍDO**

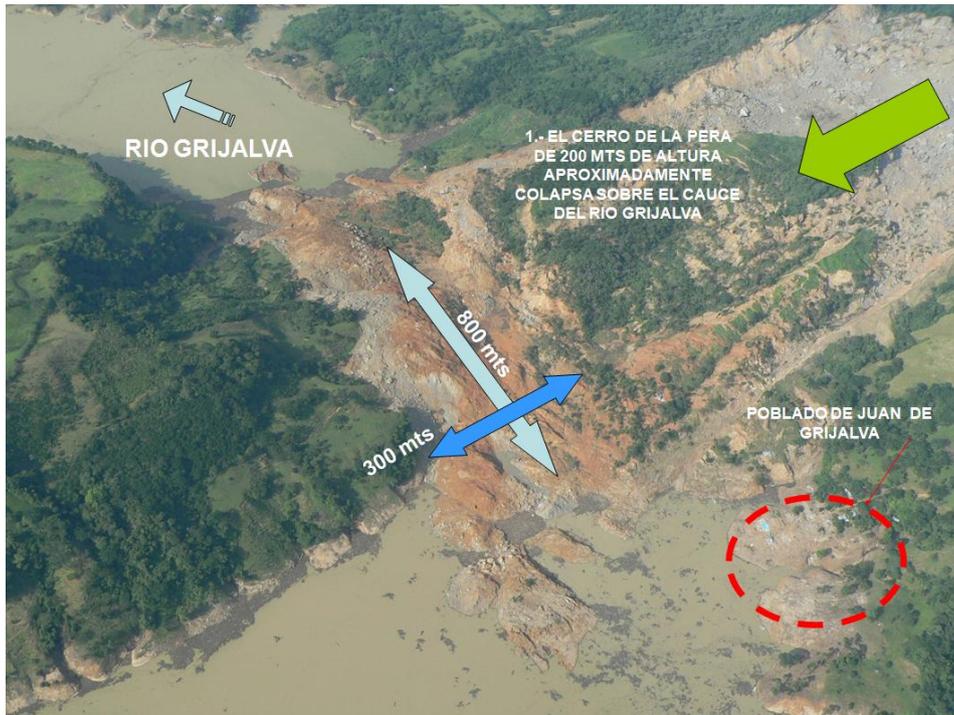
Ello provocó el deslizamiento de más de 20 millones de metros cúbicos de tierra y roca, lo que originó un tapón de 300 m de ancho, 800 m de longitud y 120 m de altura que bloqueó por completo el cauce del río Grijalva, figura 2.1.

Figura 2.1. Ubicación del deslizamiento (CFE, 2008).

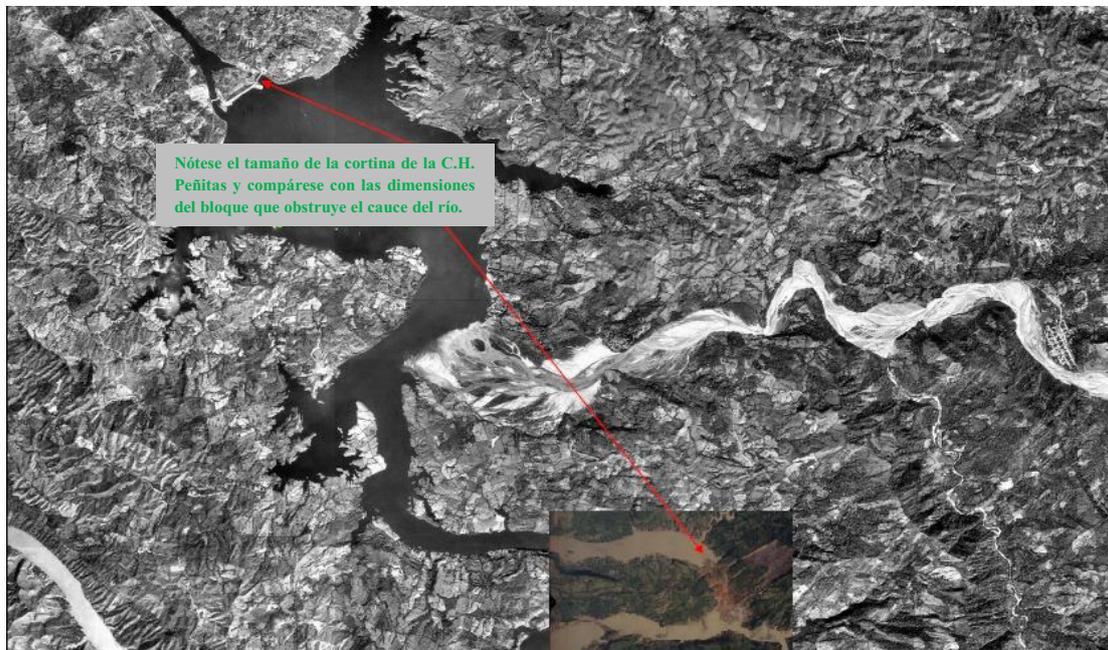
Se muestra en la figura 2.2 una composición de imagen con el objeto de presentar la magnitud del deslizamiento.

Figura 2.2. Imagen de satélite. Composición para efectos de comparación (Patiño, 2008)

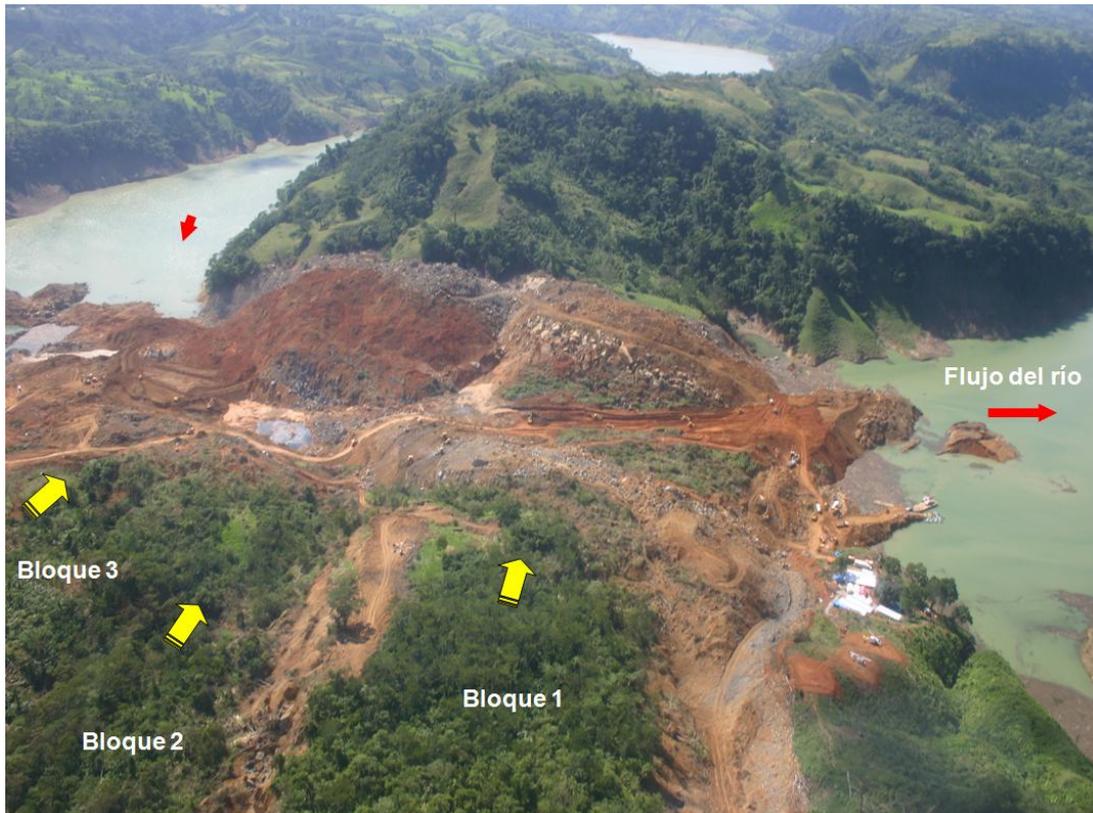
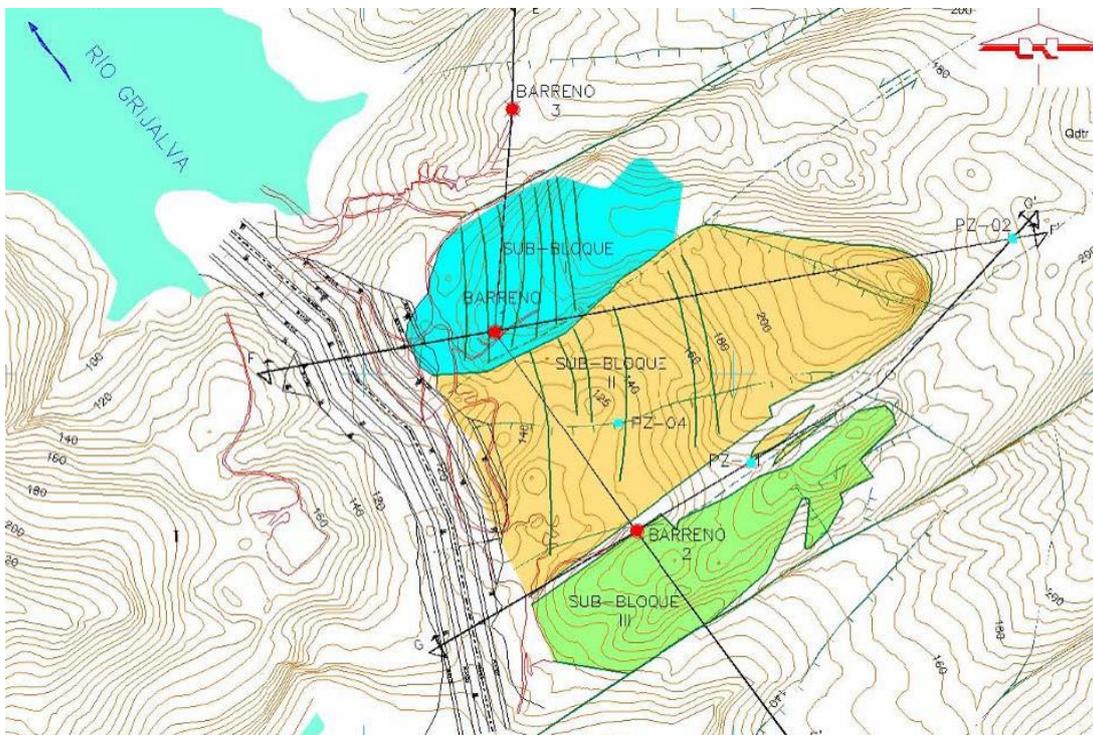
El bloque se mueve en dirección al río y es detenido por la ladera que forma la margen izquierda de éste. El gran bloque se dividió en tres sub-bloques (figuras 2.4 y 2.5) cuyos límites son también fallas pre-existentes similares a las primeras. El sub-bloque I es el que se ubica más aguas abajo, el II en medio y el III hacia aguas arriba. Estos bloques tuvieron dinámicas diferentes, unos se deslizaron más que otros, debido a la diferente resistencia encontrada (Arvizu, 2009).

De esta forma, los sub-bloques I y III se movieron más, porque encontraron menor resistencia que el sub-bloque II, que se detuvo al tener mayor resistencia por la margen izquierda. Después de que el movimiento del bloque cesó, al encontrar el contrafuerte que lo detuvo, el bloque se relajó y se verificaron un serie de fallas paralelas al antiguo cauce y otras menores de relajación transversales a estas últimas (Arvizu, 2009).

Figura 2.4. Tres bloques del deslizamiento (CFE, 2008).

Figura 2.5. Muestra los tres bloques principales en que fue subdividido el deslizamiento (Arvizu, 2009).

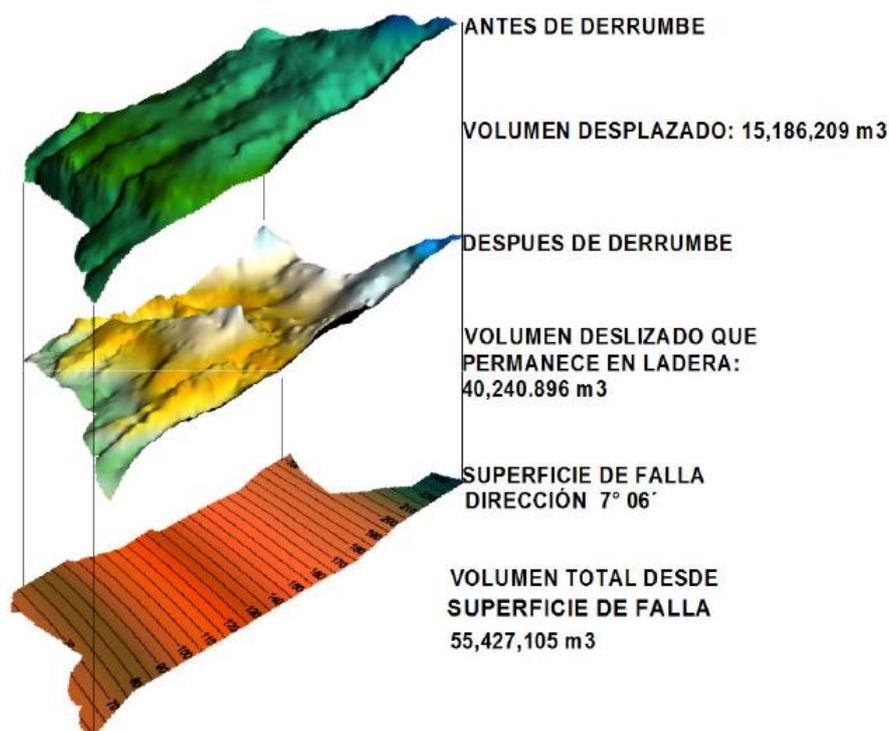
La CFE generó un volumen de acuerdo a la topografía antes del derrumbe y a la superficie después del derrumbe, teniendo un volumen desplazado de  $15,186,209 \text{ m}^3$ , con una superficie de falla de 7 grados 6 minutos y un volumen total desde la superficie de falla de  $55,427,105 \text{ m}^3$ , figura 2.6.

Figura 2.6. Volúmenes del deslizamiento (CFE, 2008).

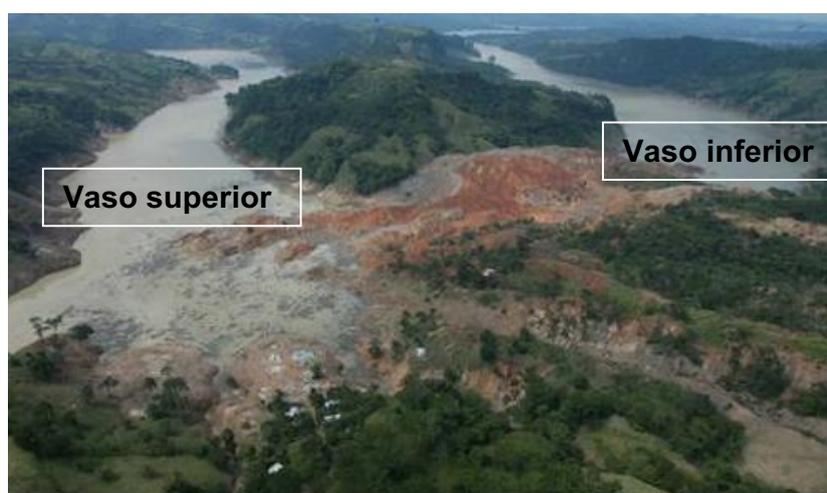
De esta manera se formaron dos vasos de almacenamiento, uno aguas arriba y otro aguas abajo del deslizamiento (figura 2.8). Al suspenderse el paso del agua y formarse estos dos almacenamientos, el nivel del vaso superior empezó a aumentar provocando un gran riesgo, ya que al fallar el deslizamiento el agua almacenada en el vaso superior, podía fluir en corto tiempo hacia el vaso inferior y obligar a descargar caudales muy grandes por el vertedor de la presa Peñitas o peor aún, poner en riesgo la cortina de esta presa. Adicionalmente, el almacenamiento del agua en el vaso superior ocasionaría que se inundara la planta de generación de la presa Malpaso.

Figura 2.8. Zona del deslizamiento entre aguas arriba y aguas abajo. Cortesía CPH-CFE.

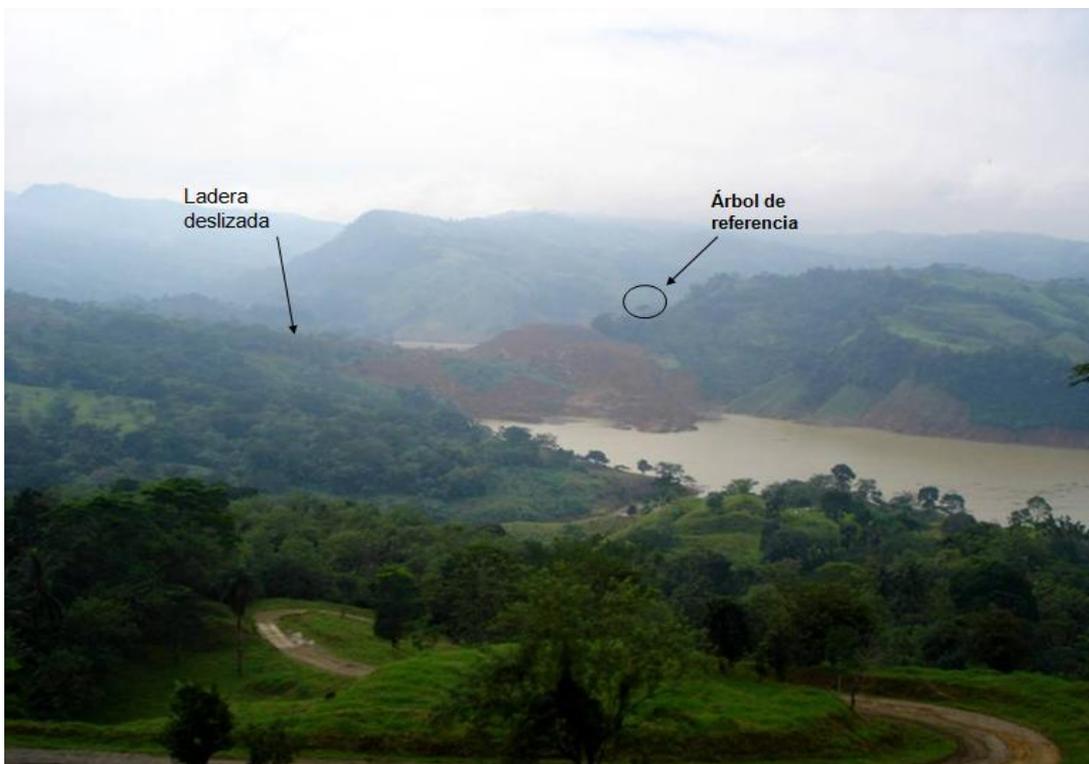
A continuación se presentan dos fotografías donde se puede ver la zona donde ocurrió el deslizamiento de tierra que obstruyó el río Grijalva, antes y después del deslizamiento, tomadas desde la misma perspectiva con el objetivo de observar la magnitud del volumen deslizado, figuras 2.10 y 2.11. Enseguida se presenta otra con el canal operando, figura 2.12.

Figura 2.10. Vista del sitio del deslizamiento días antes. Cortesía CPH-CFE.

Figura 2.11. Vista del sitio del deslizamiento días después. Cortesía CPH-CFE.

Figura 2.12. Vista del sitio del deslizamiento con el canal operando. Cortesía CPH-CFE.

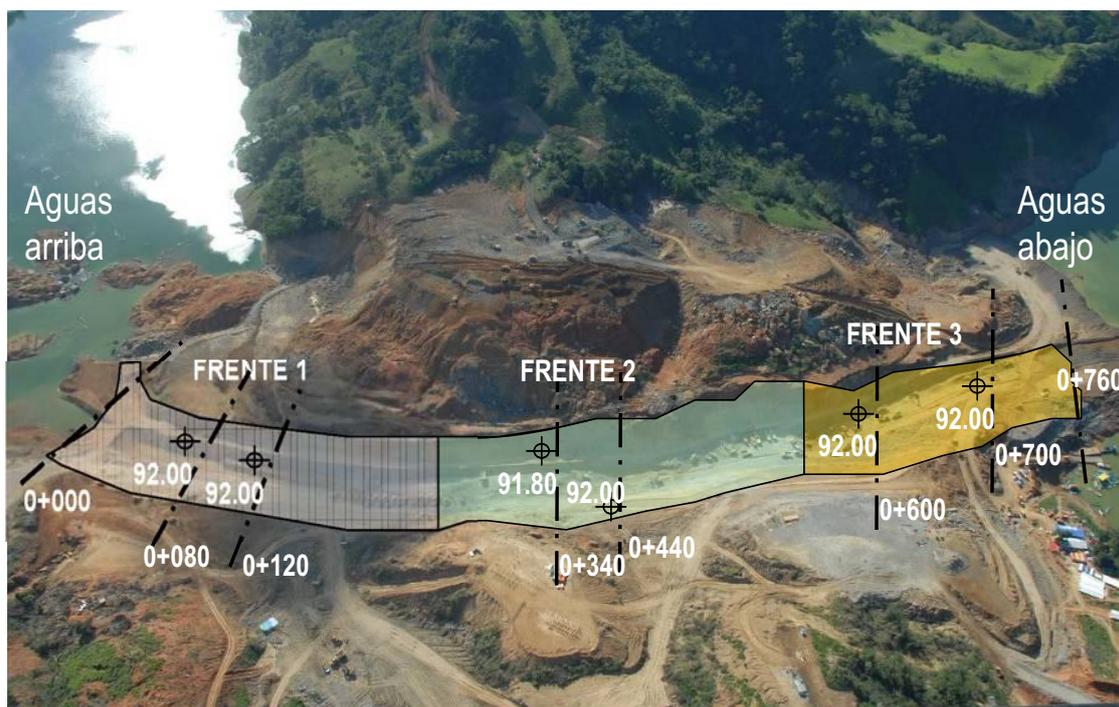
Para llevar a cabo esta tarea se organizaron tres frentes de trabajo: aguas arriba, central y aguas abajo (figura 2.13), iniciándose a partir del día 10 de noviembre, con la escasa maquinaria con que se contaba en ese momento por la dificultad de acceso al sitio. Se inició así una carrera contra el tiempo en la que el reto consistía en bajar el nivel del canal para comenzar a pasar agua antes de que el volumen acumulado en el embalse detrás del tapón rebasara la capacidad de Peñitas para contenerlo (CFE, 2008).

Figura 2.13. Tres frentes de trabajo (CFE, 2008).

Inicialmente se planteó el desafío de excavar antes del 15 de diciembre de 2007 una primera etapa del canal a la cota 100, de 6 m de ancho, con un volumen de excavación del orden de 900,000 m<sup>3</sup>. El esfuerzo realizado y la planeación y coordinación de los trabajos de la excavación en tres frentes, permitió llegar a la cota 92 y remover más de 1,200,000 m<sup>3</sup> de arcilla y roca en bloques medianos a grandes, logrando la apertura del tapón el 18 de diciembre de 2007 (CFE, 2008).

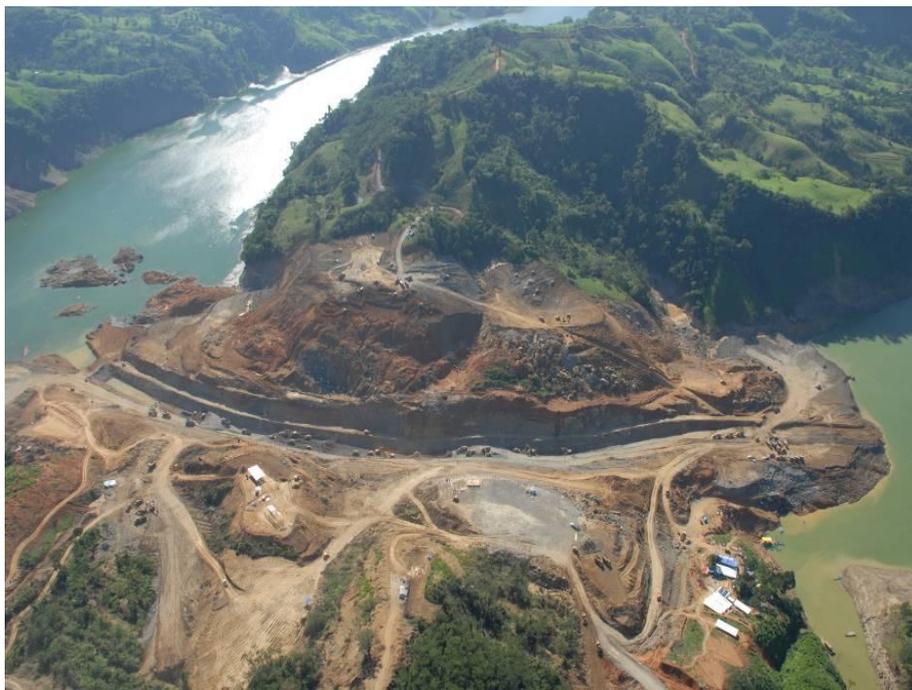
En la figura 2.14 se presenta una vista aérea del canal listo para proceder a la abertura.

Figura 2.14. Panorámica Aérea del Canal 16-dic-2007. Cortesía CPH-CFE.

El día 18 de diciembre de 2007, finalmente se procedió a abrir el canal para el paso del agua, para esto se previó un bordo en la entrada del canal en el cadenamiento 0+040, el cual se retiró con dos excavadoras una en cada margen, abriéndose para así dar paso al embalse del río Grijalva aguas arriba, elevación 96.50 (CFE, 2009).

La apertura resultó satisfactoria y el canal comenzó a operar el mismo 18 de diciembre, con lo que se logró restablecer el paso del río con un caudal de 150 m<sup>3</sup>/s en los primeros días, y hasta alcanzar máximos de 500 m<sup>3</sup>/s (CFE, 2009).

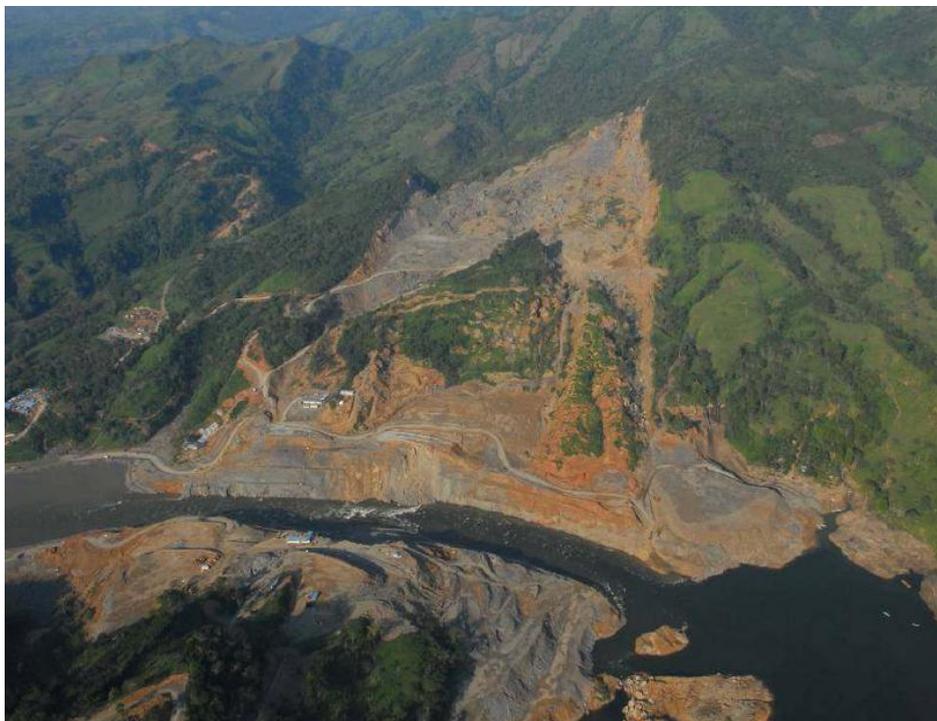
En las siguientes imágenes (figuras 2.15 y 2.16) se muestra el canal operando y una perspectiva aérea del canal en operación.

**Figura 2.15. Canal operando. Cortesía CPH-CFE.**

**Figura 2.16. Panorámica aérea del canal operando. Cortesía CPH-CFE.**

Las obras consistieron en ampliar la plantilla del canal de 6 a 70 m de ancho en la elevación 85 msnm, ello implicó la excavación adicional de casi  $1,900,000 \text{ m}^3$  de material, con alturas de corte en las laderas y banquetas hasta de 70 m.

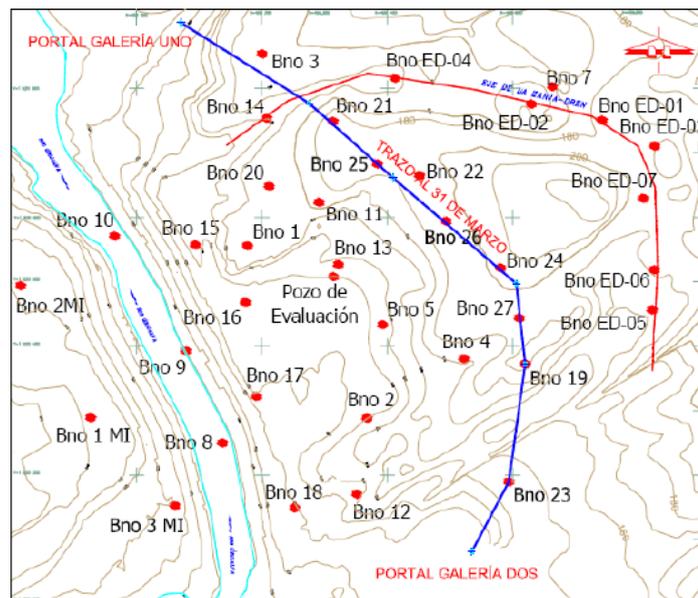
Se realizó un par de obras de drenaje: una zanja-dren para captar los escurrimientos del área más lejana del canal mediante una zanja de 1,080 metros y una galería de drenaje, de sección herradura de 3 metros de diámetro que abata el nivel de aguas freáticas, si se comprobara si éste alcanzaría la superficie del terreno en la próxima época de lluvias. En los párrafos siguientes se detallan ambas estructuras. En la figura 2.17 se ve el trazo propuesto para la construcción de la zanja-dren y la galería de drenaje.

Figura 2.17. En color azul se muestra el trazo de la galería de drenaje, en color rojo, el trazo de la zanja dren y los barrenos ejecutados (Arvizu, 2009).

A base de una trinchera en donde se alojaron dos tubos ranurados con una cubierta con materiales pétreos bien graduados (filtro invertido) que descargara hacia aguas arriba y hacia aguas abajo de la zona deslizada, asimismo sellando la superficie de deslizamiento con arcilla compactada canalizando el flujo de agua hacia la zanja dren (CFE, 2009).

A efecto de garantizar la reducción de la saturación en la zona deslizada, se tomó la decisión de construir una galería de drenaje por debajo del plano de falla con una sección de 4.3 x 4.8 m y una longitud del orden de 1,100 m, el cual atravesaba un sistema de fracturas y cuatro fallas importantes, consideradas como zonas críticas, el objetivo de dicha galería fue captar y desalojar el agua que se infiltra al medio deslizado, así como el agua que fluye por medio de fracturas o agua existente del acuíferos (CFE, 2009).

Para cumplir con el objetivo de la galería de drenaje, se proyectó una aureola de barrenos ascendentes de 3” de diámetro y 30 m de longitud, con 3 hileras y 3 barrenos por nicho formando aureolas a cada 50m ubicadas en nichos de drenaje para tal fin. Asimismo se realizaron cinco barrenos a lo largo de la galería desde superficie de 12” de diámetro y 5 pozos de achique de 2” de diámetro (CFE, 2009).

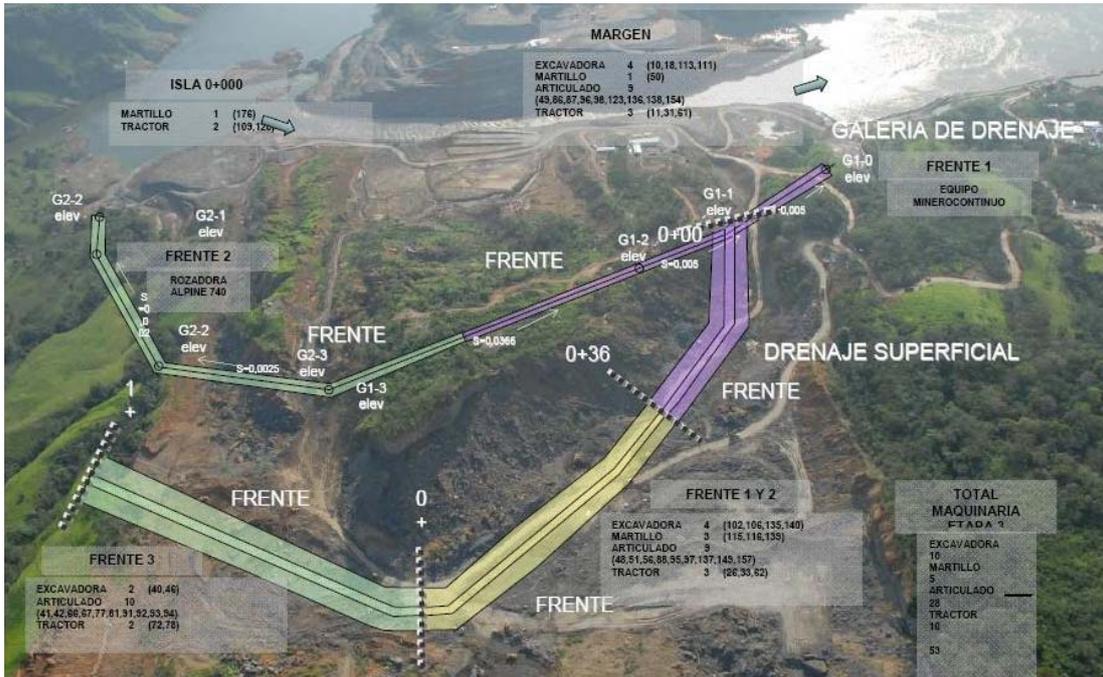
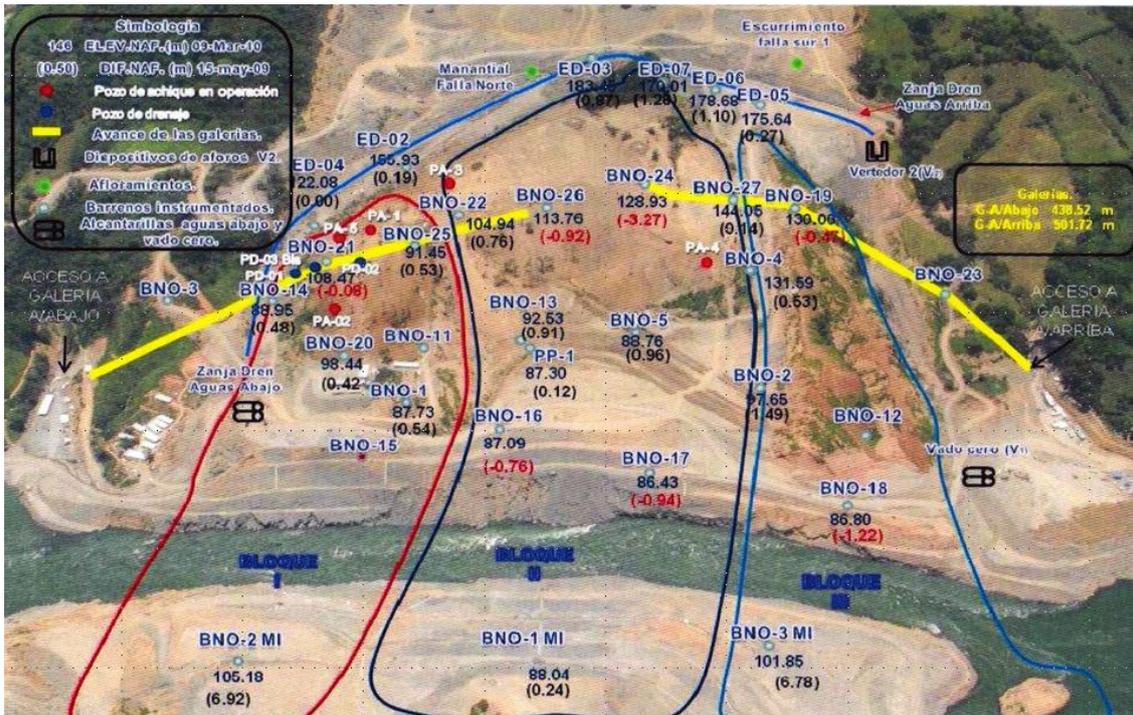
Figura 2.18. Zanja-dren y galería de drenaje. Cortesía CPH-CFE.

Figura 2.19. Zanja-dren, galería de drenaje y barrenos. Cortesía CPH-CFE.

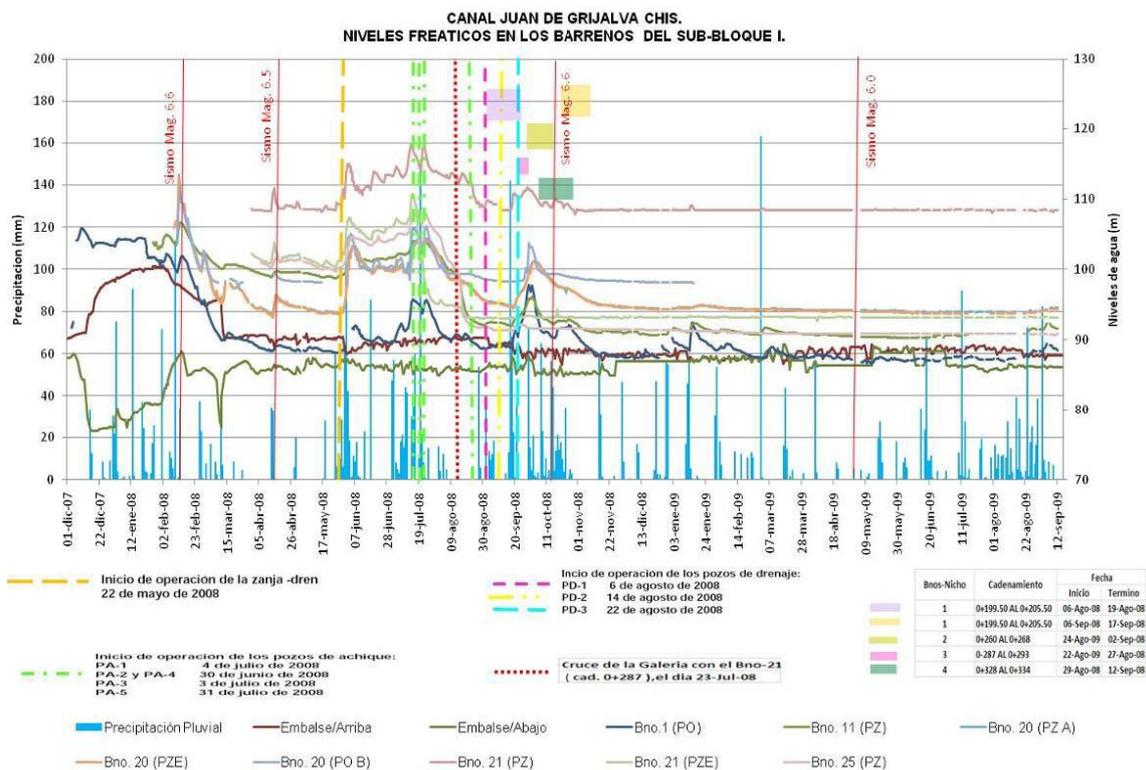
Se puede observar en la figura 2.20, los niveles piezométricos en el sub -bloque 1, se ven influenciados por el agua de infiltración proveniente de la parte superior de la ladera; entre las fechas del 01 de diciembre al 17 de mayo de 2008, los niveles dentro de la masa rocosa se encontraban altos y al iniciar la temporada de lluvias, estos se incrementaron. Con la construcción de la zanja- dren el día 22 de mayo de 2008 los niveles paulatinamente fueron descendiendo. Para reforzar el funcionamiento de la zanja se procedió a regularizar el terreno en la parte superior compactando la superficie, con la finalidad de que los escurrimientos corrieran con mayor velocidad y se infiltraran lo menos posible, y con ello abatir los incrementos de niveles en los sub-bloques, debido a que la galería llevaría un tiempo para su construcción. Adicionalmente se perforaron 5 pozos de achique, los cuales sirvieron para abatir los niveles hidráulicos de la masa rocosa. Mediante este conjunto de obras, fue posible mantener estable los niveles en tanto se construía la galería (Arvizu, 2009).

Figura 2.20. Niveles piezométricos. Cortesía CPH-CFE.

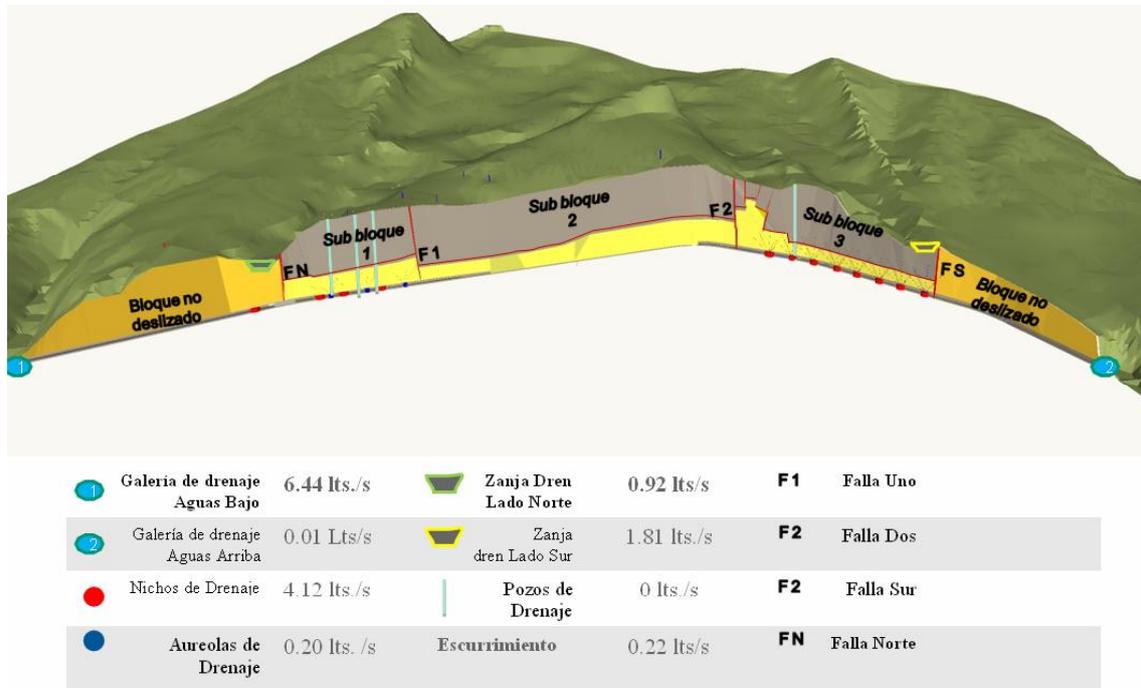
La figura 2.21 muestra los gastos sobre la galería de drenaje, la zanja-dren y los escurrimientos superficiales, donde se observa que en la galería de aguas abajo es donde se obtienen los mayores gastos, dado que cuando llueve se registran inmediatamente un incremento en los gastos, lo que es indicativo que la galería se encuentra trabajando eficientemente (Arvizu, 2009).

Figura 2.21. Gastos aforados en los diferentes sistemas. Cortesía CPH-CFE.

- El registro de los escurrimientos superficiales lados Norte y Sur fueron de 0.0 y 0.25 l/s, respectivamente.
- Los escurrimientos en la zanja-dren fueron de 1.13 y 2.42 l/s, lados Norte y Sur, respectivamente.
- En las galerías de drenaje los gastos registrados fueron de 6.97 y 0.02 l/s, respectivamente.
- En total, por el lado Norte se aforaron 8.10 l/s y por el Lado Sur, 2.69 l/s.
- La precipitación anual acumulada (01/Ene a 09/Mar) es de 514.0 mm.
- Se aprecia una respuesta casi inmediata con respecto a la precipitación pluvial.

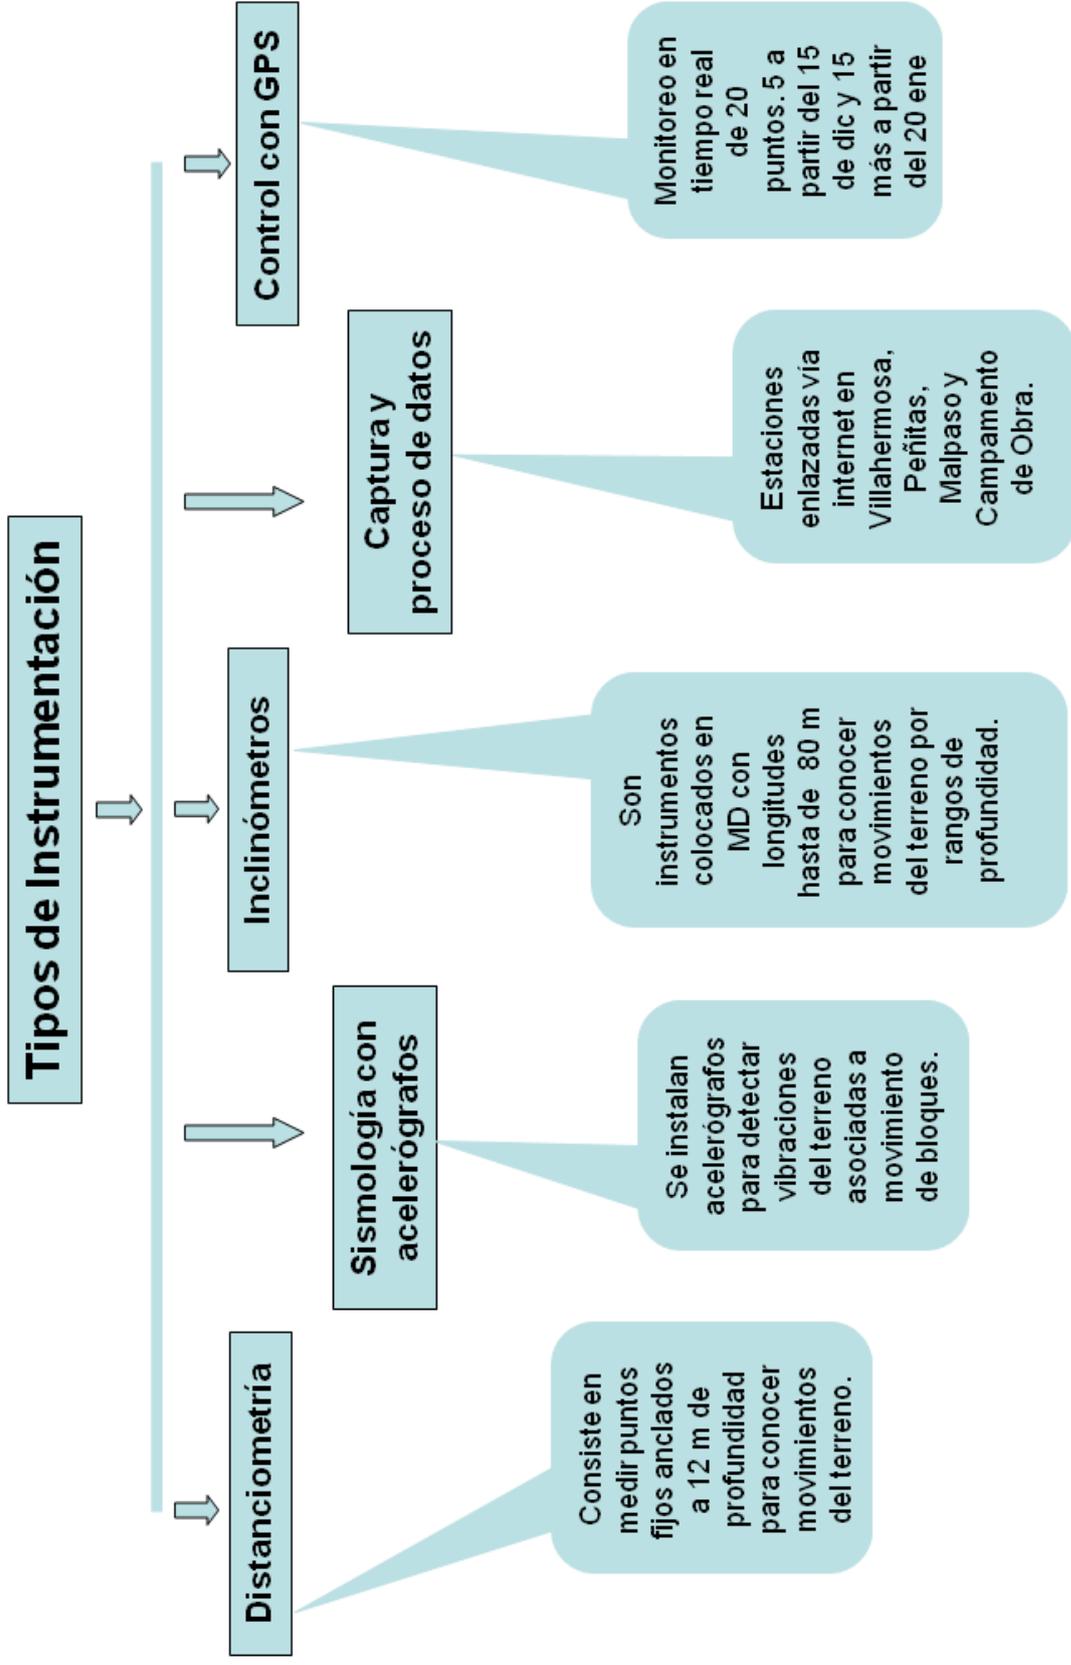
Se implementaron diferentes tipos de instrumentación, se colocaron referencias superficiales para medir desplazamientos de la masa rocosa mediante triangulaciones topográficas, al mismo tiempo, se procedió a aprovechar los barrenos de la exploración geológica para instrumentarlos, con la finalidad en primera instancia, de conocer los niveles piezométricos de la masa rocosa deslizada, donde como característica principal se observó, que los piezómetros de la parte alta de la ladera en la zona del deslizamiento, tenían una respuesta proporcional a las lluvias registradas; sismología con acelerógrafos, en donde se instalaron acelerógrafos para detectar vibraciones del terreno asociadas a movimiento de bloques.

Como parte de la planeación, se instalaron inclinómetros en ambas márgenes del río, colocados con longitudes hasta de 80 m para medir desplazamientos de la ladera por rangos de profundidad, esta información, nos permitió conocer que aún después del deslizamiento principal, había movimientos residuales de los sub-bloques, captura y proceso de datos, que consiste en estaciones enlazadas vía Internet, en Villahermosa, Peñitas, Malpaso y campamento en obra. Para tener una mayor certeza de la cuantificación de estos movimientos, se buscó una tercera alternativa de medición de mayor precisión, determinando que se colocaran aparatos tipo Sistema de Posición Global (GPS), los cuales medían en tiempo real, los desplazamientos tanto en el sentido horizontal y vertical obteniendo coordenadas en X, Y, y Z a cada instante, durante las 24 hrs del día, de estos equipos se colocaron 20 estaciones; 4 en margen izquierda y 16 en la margen derecha. (Arvizu, 2009)

En la figura 2.22 se presenta el tipo de instrumentación que fue instalado en la zona.

Figura 2.22. Tipos de Instrumentación. CPH-CFE.
