CAPITULO 5

Propuestas establecidas para la mejora de la instalación eléctrica.

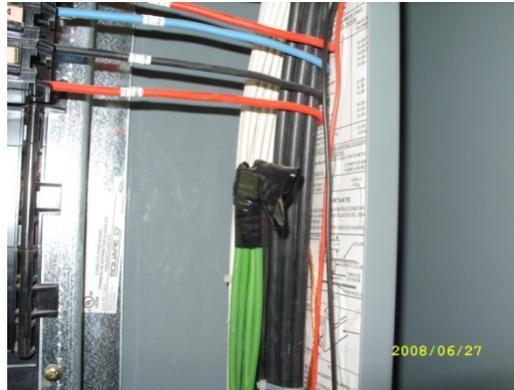
Todos los tableros de este edificio cuentan con hilo de puesta a tierra, barra de tierra, pero no hay barra de tierra aislada en los tableros regulados, la cual debe colocarse. Art. 250-5 y 250-43 (Ver anexo y foto 5.1).

FOTO 5.1 Tablero Edificio de Cómputo sin barra de tierra aislada.

Se recomienda adquirir el accesorio para conectar el cable de tierra aislada e instalarlo en su lugar asignado en el tablero.

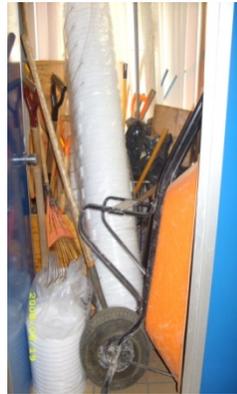
FOTO 5.4 Tablero H del edificio SILADIN B.

- También se recomienda no almacenar equipo o materiales de ningún tipo en las distintas áreas asignadas para los tableros (Ver fotos 5.2 a 5.5), estos materiales dificultan las maniobras en los tableros en caso de una emergencia. Es importante que estén libres de obstáculos de acuerdo a las disposiciones de la NOM-001-SEDE-2005 Art. 110-16, (Ver anexo A).

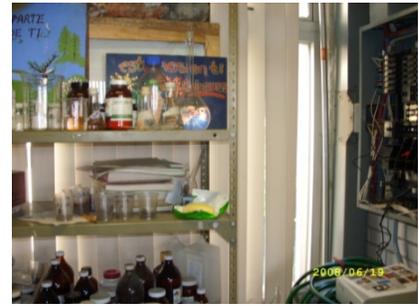
FOTO 5.5 Tablero M del edificio SILADIN B.
