CAPÍTULO V. EJEMPLOS DE CONTINGENCIAS ELÉCTRICAS E INTERACCIÓN CON OTROS SISTEMAS.

5.1 Generalidades.

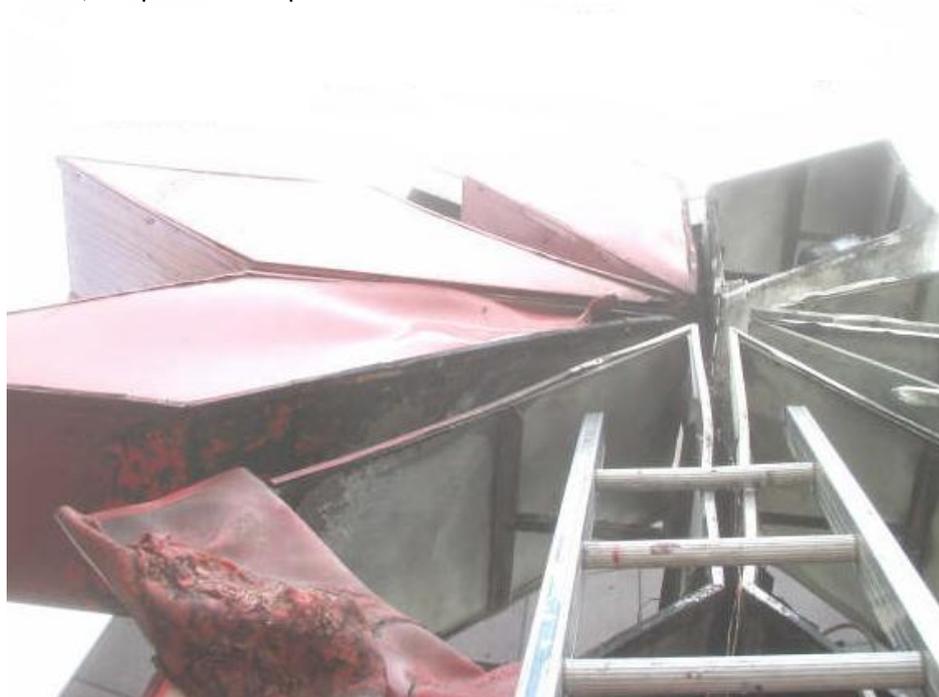
Figura 5.1 Incendio en anuncio luminoso.

El daño fue de magnitud considerable, ya que se quemó por completo el acrílico de la estrella del anuncio, así como los transformadores que suministran energía al sistema de iluminación. La magnitud del incendio (que fue a pleno día) fue grande considerando que solo se afectó a estos elementos, pero aún así como el establecimiento se encuentra al pie de una avenida muy transitada, el pánico se hizo presente, debido a que las flamas alcanzaron una altura de 5 metros, lo cual hacía latente el peligro de que el incendio se propagará a otro establecimiento cercano. El peligro de mortalidad humana siempre es grande en este tipo de siniestros.

El origen del incendio se atribuyó a un corto circuito entre los conductores de alimentación de los transformadores y la lámina de metal de la estrella, ya que estos conductores tenían mayor superficie desnuda en el punto de conexión, además de presentar falsos contactos en las conexiones (información obtenida del reporte de mantenimiento mensual), aunado a esto, el tipo de iluminación (ultravioleta) contribuyó de manera sustancial por el inmenso calor que encerraba el anuncio (falta de ventilación).

Este es un claro ejemplo de irresponsabilidad por parte del usuario, ya que teniendo el reporte de mantenimiento, no hizo nada al respecto. La única buena noticia que podemos mencionar, es que no hubo pérdidas humanas.

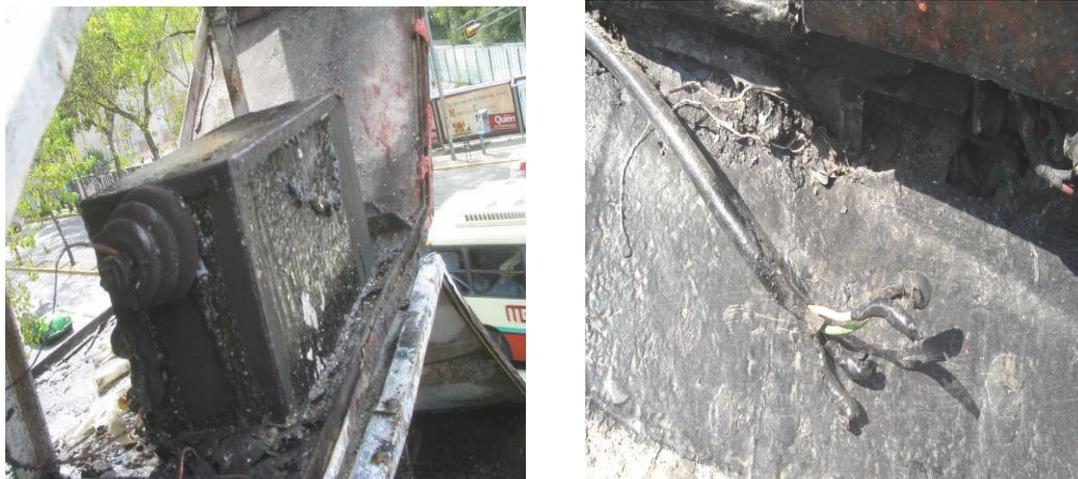
Figura 5.2 Transformador completamente quemado y cables de alimentación sin canalización y de uso interior utilizados como uso exterior.

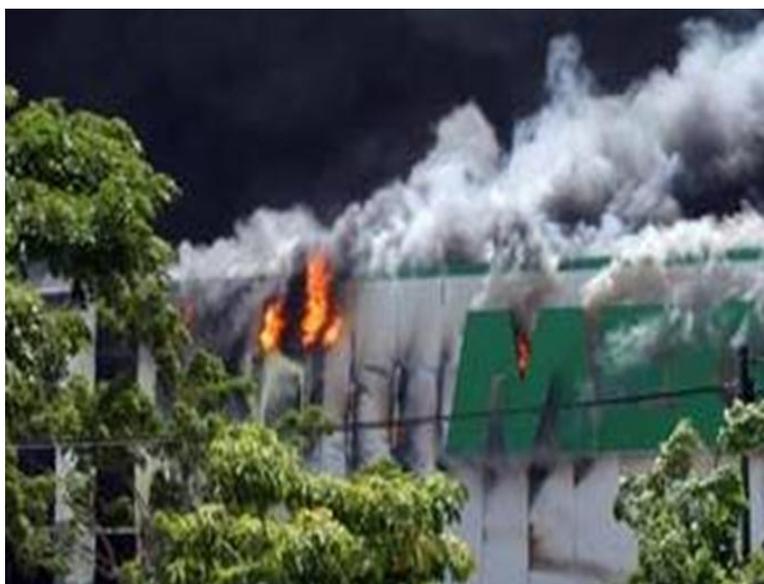
Un incendio voraz acabó con toda una tienda de autoservicios ubicada en Quintana Roo, México. Esta tienda famosa por la frase “vas al super o a la comer”, sucumbió frente a un inmenso incendio suscitado en su interior, la velocidad con la que se desarrolló provocó que se extendiera a sus alrededores, evitando su control de forma inmediata, ya que fue necesario la presencia de un número grande de bomberos para poder controlar el incendio. En los periódicos no se mencionan pérdidas humanas, pero si muchos lesionados por intoxicación, debido a la nube tan grande de humo que se creó.

El origen de este incendio se presume fue por un corto circuito en el área de tableros, el cual después se propagó hacia la bodega y finalmente en el piso de ventas. La cantidad de artículos altamente flameables contribuye de menara radical en el evento.

Figura 5.3 Incendio voraz que acabó con una tienda de autoservicios.

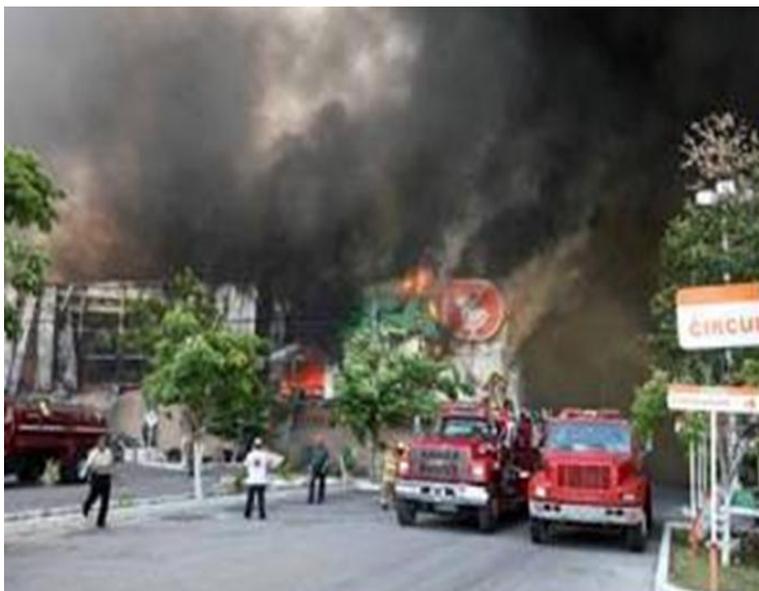
Figura 5.4 Nube gigantesca de humo originada por el incendio.

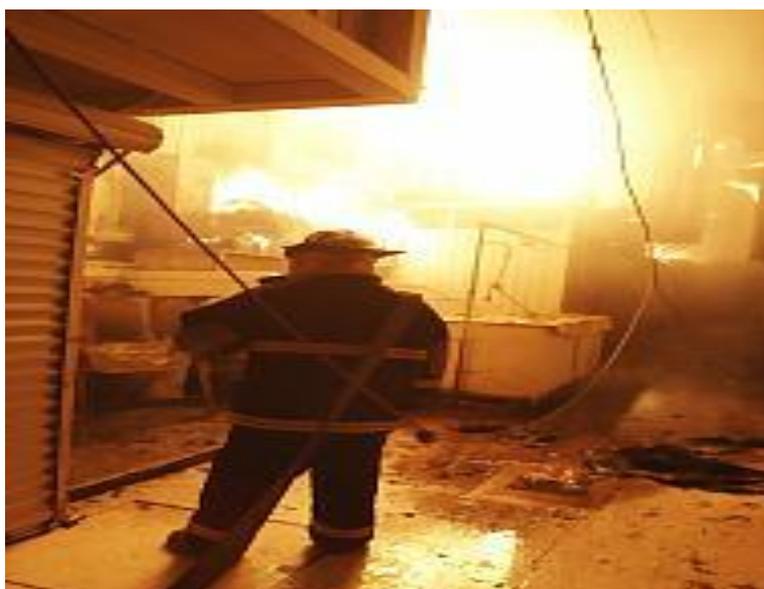
Este incendio lo incluyo en el trabajo, debido a que en este lugar se observa una muestra clara de las precarias instalaciones con las que todavía se trabaja en lugares de alta concentración de personas. El peligro de pérdidas fatales es muy grande, pero al parecer no es importante para muchas personas. El incendio tuvo que ser controlado por cuadrillas de las delegaciones Cuauhtémoc, Coyoacán, Iztapalapa, Benito Juárez y de la Central de Abastos.

Figura 5.5 Incendio en el área de pescadería de la central de abastos.

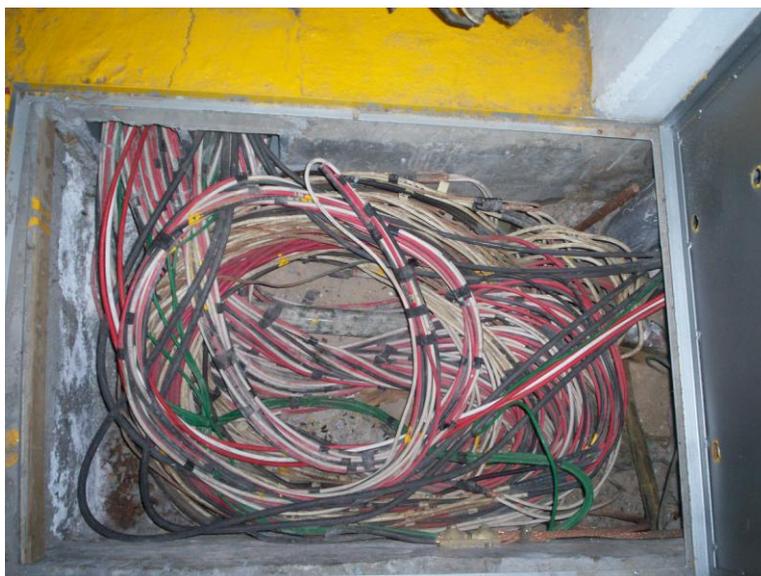
Reportes de los peritos en la materia informaron que la contingencia se debió a una sobrecarga de las instalaciones eléctricas en general, ya que el estado de éstas es completamente inseguro, en la imagen 5.6 se observa un registro eléctrico con un excedente de conductores eléctricos.

Figura 5.6 Registro eléctrico con exceso de conductores.

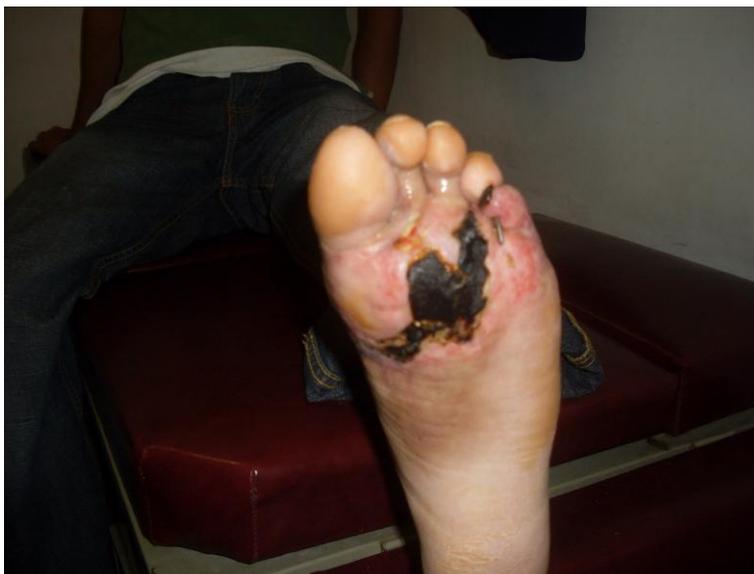
Figura 5.8 Gangrena ocasionada por contacto accidental.

El pie del hombre de la figura 5.8 sufrió un daño considerable de quemadura, debido a un contacto accidental con un cable de energía. Se observa que la piel comienza gangrenar, una característica muy frecuente en este tipo de accidentes.

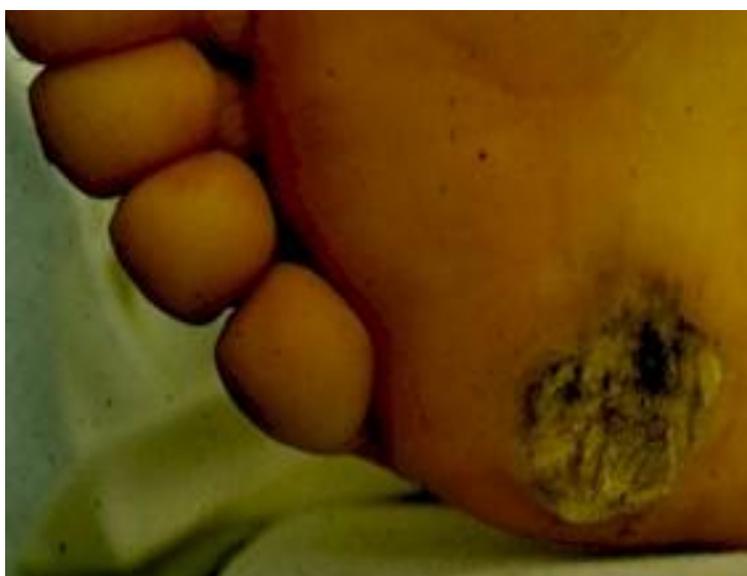
Figura 5.9 Herida de salida de la corriente en un pie.

Regularmente cuando la corriente fluye por el cuerpo humano, tiende a salir de él y busca el camino que le presente menor resistencia. En otras palabras busca el camino que la dirija a la tierra del planeta, sin embargo para llegar a este punto el cuerpo humano sufre daños irreparables. En la figura 5.9 se observa el pie de una persona, que sufrió una herida por salida de la corriente, el pie días después fue amputado debido a daños internos no detectados al momento.

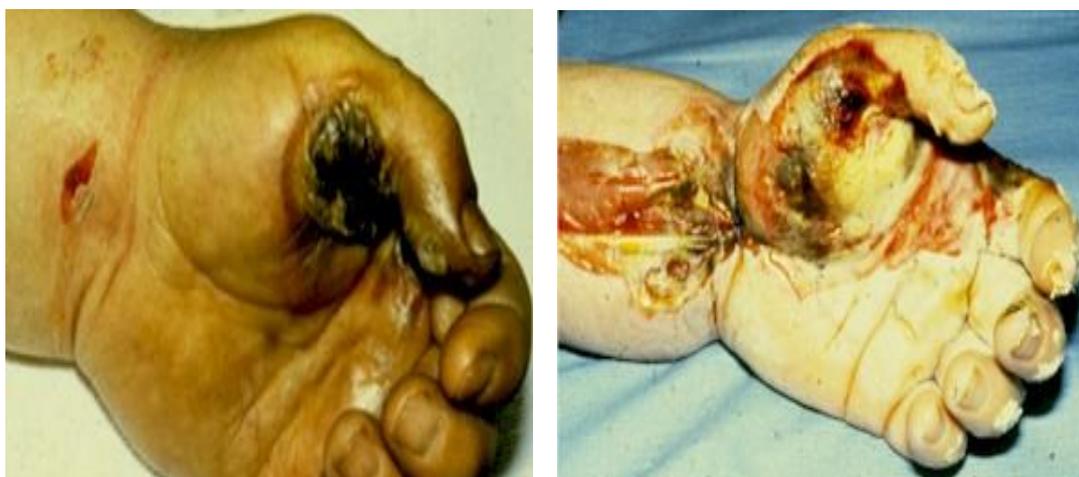
Figura 5.10 Lesión interna de un brazo y su evolución.

Cuando una persona sufre un choque eléctrico le ocasiona daños internos que no son apreciados al momento, esto se debe a que la hinchazón de los tejidos tarda en manifestarse al 100% después de 72 horas (en ocasiones en menos tiempo), lo cual repercute en un daño más severo sobre la parte afectada. La figura que se muestra a bajo, indica el proceso de una herida por contacto de mano de un hombre por medio de una herramienta metálica sobre un cable eléctrico, al principio solo fue lo mostrado en la figura

de la izquierda, mientras en la figura de la derecha se muestra el deterioro 3 días después, en ésta última se realizó una abertura del tejido para aliviar la presión de la hinchazón, la cual ya había dañado los nervios y vasos sanguíneos del brazo.

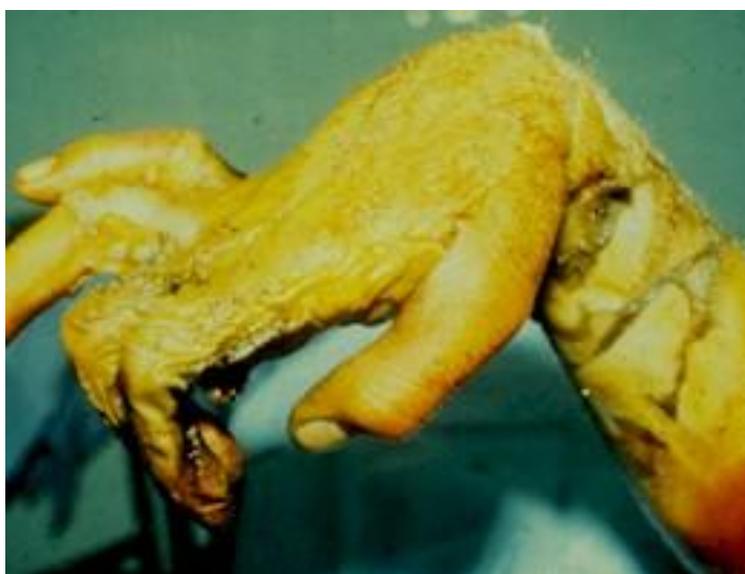
Figura 5.11 Contracción involuntaria de mano.

La imagen que se muestra a continuación, revela la contracción involuntaria de los músculos de una mano de una persona que sufrió un contacto con cables de energía. Se observa que los dedos y prácticamente toda la mano se contracturó, debido a que los tendones quemados de la muñeca se contrajeron.

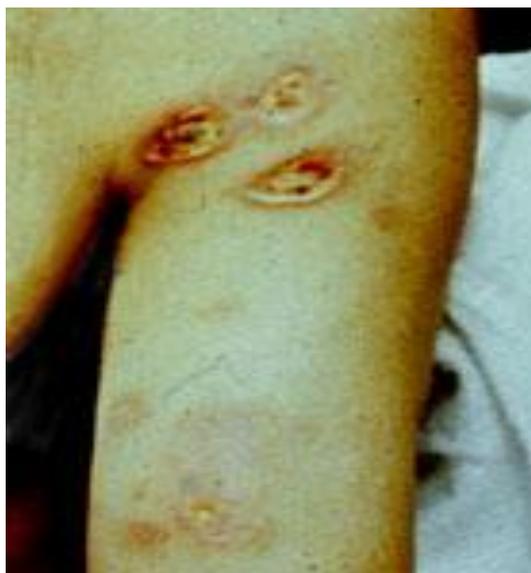
Figura 5.12 Quemaduras por arco eléctrico.

Al suceder una falla de un equipo eléctrico, un trabajador se encontraba cerca del lugar, éste sufrió quemaduras por arco eléctrico (se rompió la rigidez dieléctrica del aire). Se atribuye que la transpiración de las axilas aumento el camino de baja impedancia para el arco eléctrico provocando que las quemaduras fueran con mayor intensidad cerca de esa parte del cuerpo. Ver figura 5.12.

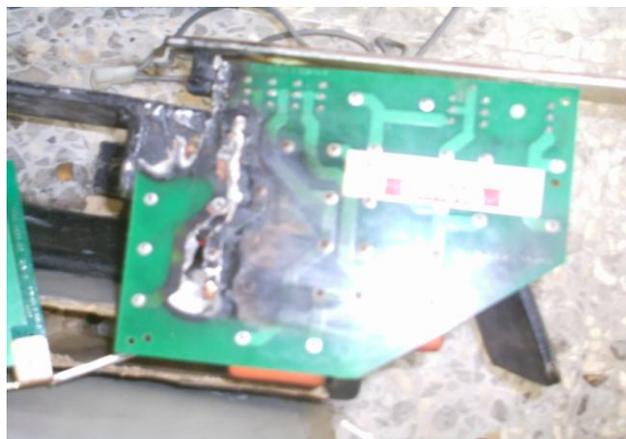
La imagen de la figura 5.13 muestra la tarjeta electrónica de una antena de seguridad de la marca "sensormatic". Ésta antena se coloca en las entradas y salidas de las tiendas de autoservicio, lo que sucedió en esta contingencia se debe a un corto circuito originado por choque de un "carrito" con los cables de alimentación eléctrica de la antena. Cabe mencionar que estos conductores se encontraban fuera de la canalización. El daño fue irreparable.

Figura 5.13 Pérdida total de una tarjeta electrónica.

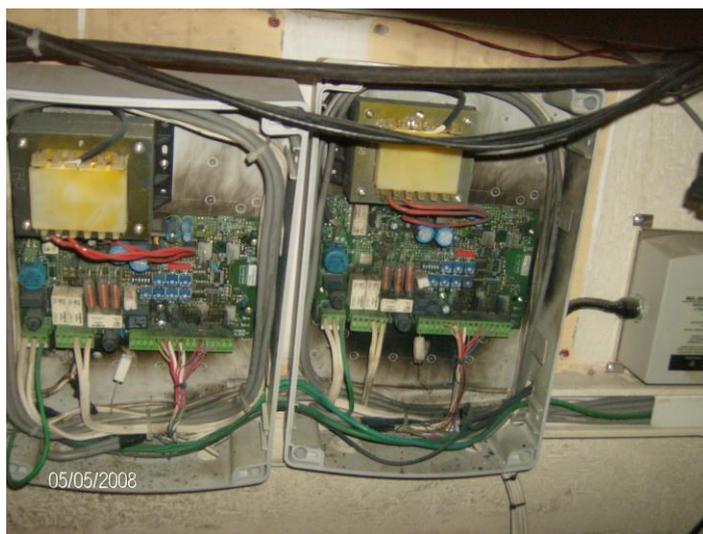
Las descargas atmosféricas son como ya se mencionó en capítulos anteriores, un fenómeno cuyas consecuencias son de gran magnitud si no se tiene la protección adecuada, sin embargo en ocasiones aunque el edificio este protegido los daños pueden ser irreparables, debido a diferentes factores. En la figura siguiente se muestra el daño causado por un “rayo” sobre una tarjeta electrónica de un equipo, se observa que los dispositivos electrónicos sufrieron daños severos. El origen de esta contingencia eléctrica se atribuye a que la punta pararrayos no fue seleccionada adecuadamente, además que el sistema de tierras del sistema de pararrayos no presentaba la seguridad correcta, por lo que la corriente de descarga buscó un camino diferente para disiparse, encontrando en el sistema electrónico, el de menor oposición.

Figura 5.14 Daño irreparable a tarjeta electrónica.

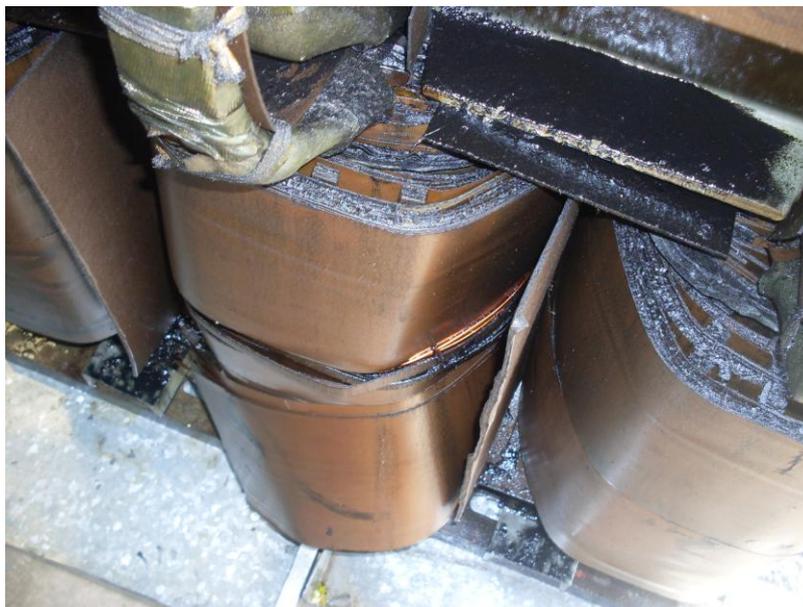
En la figura que se ilustra a continuación se observa el daño causado por pérdida de aislamiento de las espiras de una de las bobinas del transformador, dando origen a un corto circuito en las mismas, esto ocasionó que el aceite aislante se quemara y según los comentarios de las personas que presenciaron el evento, el transformador “sacaba humo”.

El origen de esta contingencia en principio se atribuía a una “descarga por parte de CFE” ya que según el relato del gerente de la tienda “la energía eléctrica presentaba en repetidas ocasiones discontinuidad por lo que la planta de emergencia no operaba de manera correcta y el transformador sufrió daños por valores bajos y altos alternadamente de voltaje”. Lo cierto es que realizando un estudio de análisis a detalle del incidente se concluyó que efectivamente hubo discontinuidad eléctrica alternada pero lo que ocasionó el incidente fue una mala atención sobre el mantenimiento del equipo ya que el aceite aislante necesitaba ser cambiado debido a que perdió sus propiedades dieléctricas, por lo éste se volvió un conductor eléctrico ocasionando lo antes mencionado.

En la figura 5.15 se muestran las tres bobinas del transformador, en donde se observa que una de ellas está vencida debido al corto circuito presentado, mientras que en la figura 5.16 se muestra a detalle lo que sucedió entre las espiras de cobre de la bobina.

Figura 5.15 Bobina “vencida” por corto circuito entre sus espiras.

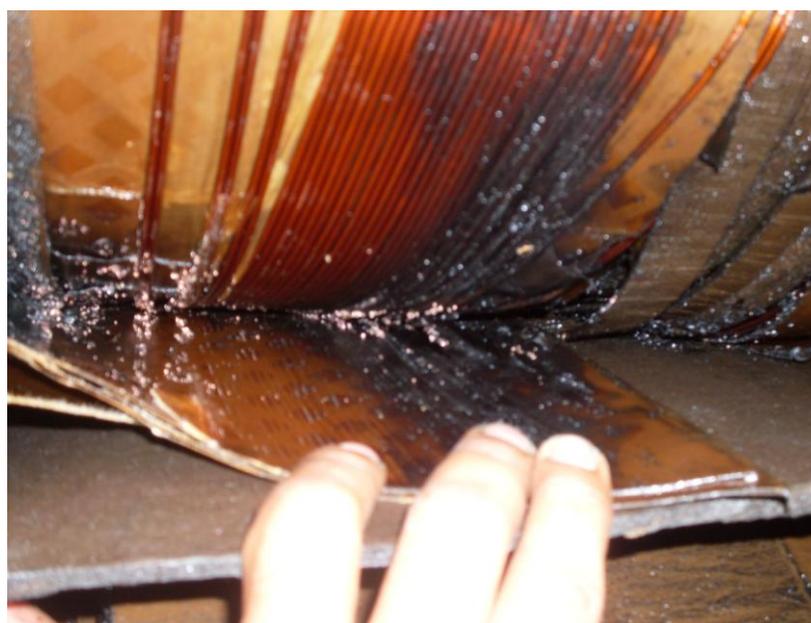
Figura 5.16 Pérdida de aislamiento entre espiras de una bobina de un transformador.

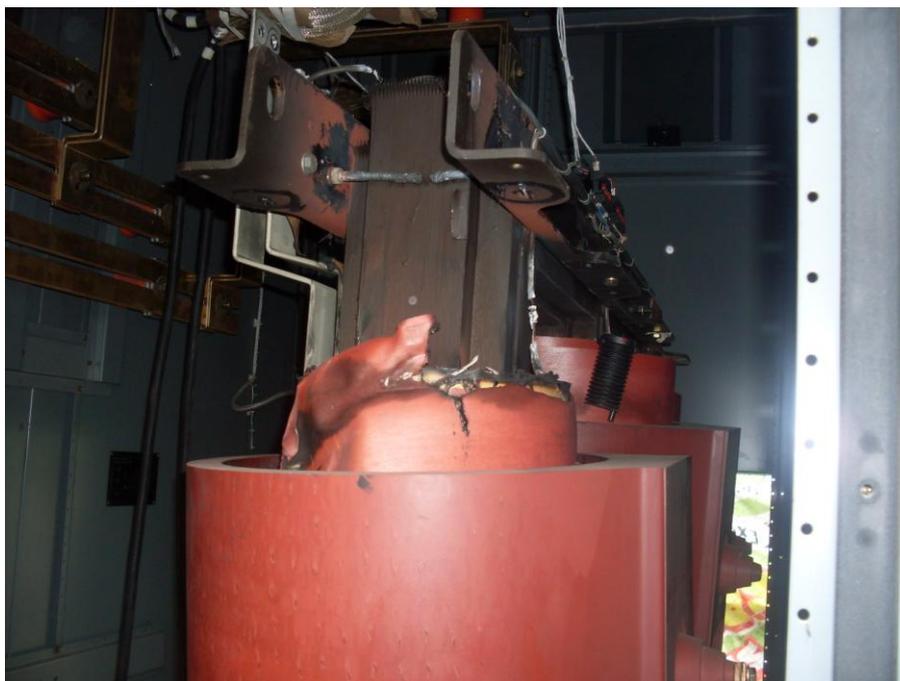
En la figura 5.17 se aprecia un transformador tipo seco o encapsulado, los cuales tienen la característica de auto extinguirse si se presenta un incendio en su interior, sin embargo en este siniestro la falla se originó en los cables de alimentación de baja tensión, al parecer por un mal cálculo y diseño. El calor que se presentó fue de tal magnitud, según versiones de personal de mantenimiento que “derritió por completo la conexión de los conductores al transformador y posteriormente el fuego se propagó hacia el resto del transformador”. Como se mencionó en el capítulo II, se ha comprobado que aunque se tenga el mejor equipo y la mejor protección no garantiza el buen funcionamiento y una seguridad al máximo, todo esto se viene a bajo cuando perdemos de vista el objetivo de la responsabilidad de una instalación eléctrica o partes que

Figura 5.17 Daño a un transformador tipo seco.

deben aplicarse a cualquier nivel de trabajo que intervengan directa o indirectamente con la instalación.
