**UNIVERSIDAD NACIONAL AUTÓNOMA
DE MÉXICO**

**ANÁLISIS DE FALLA EN PRÓTESIS
HUMANAS**

**QUE PARA OBTENER EL TÍTULO DE:
INGENIERO MECÁNICO**

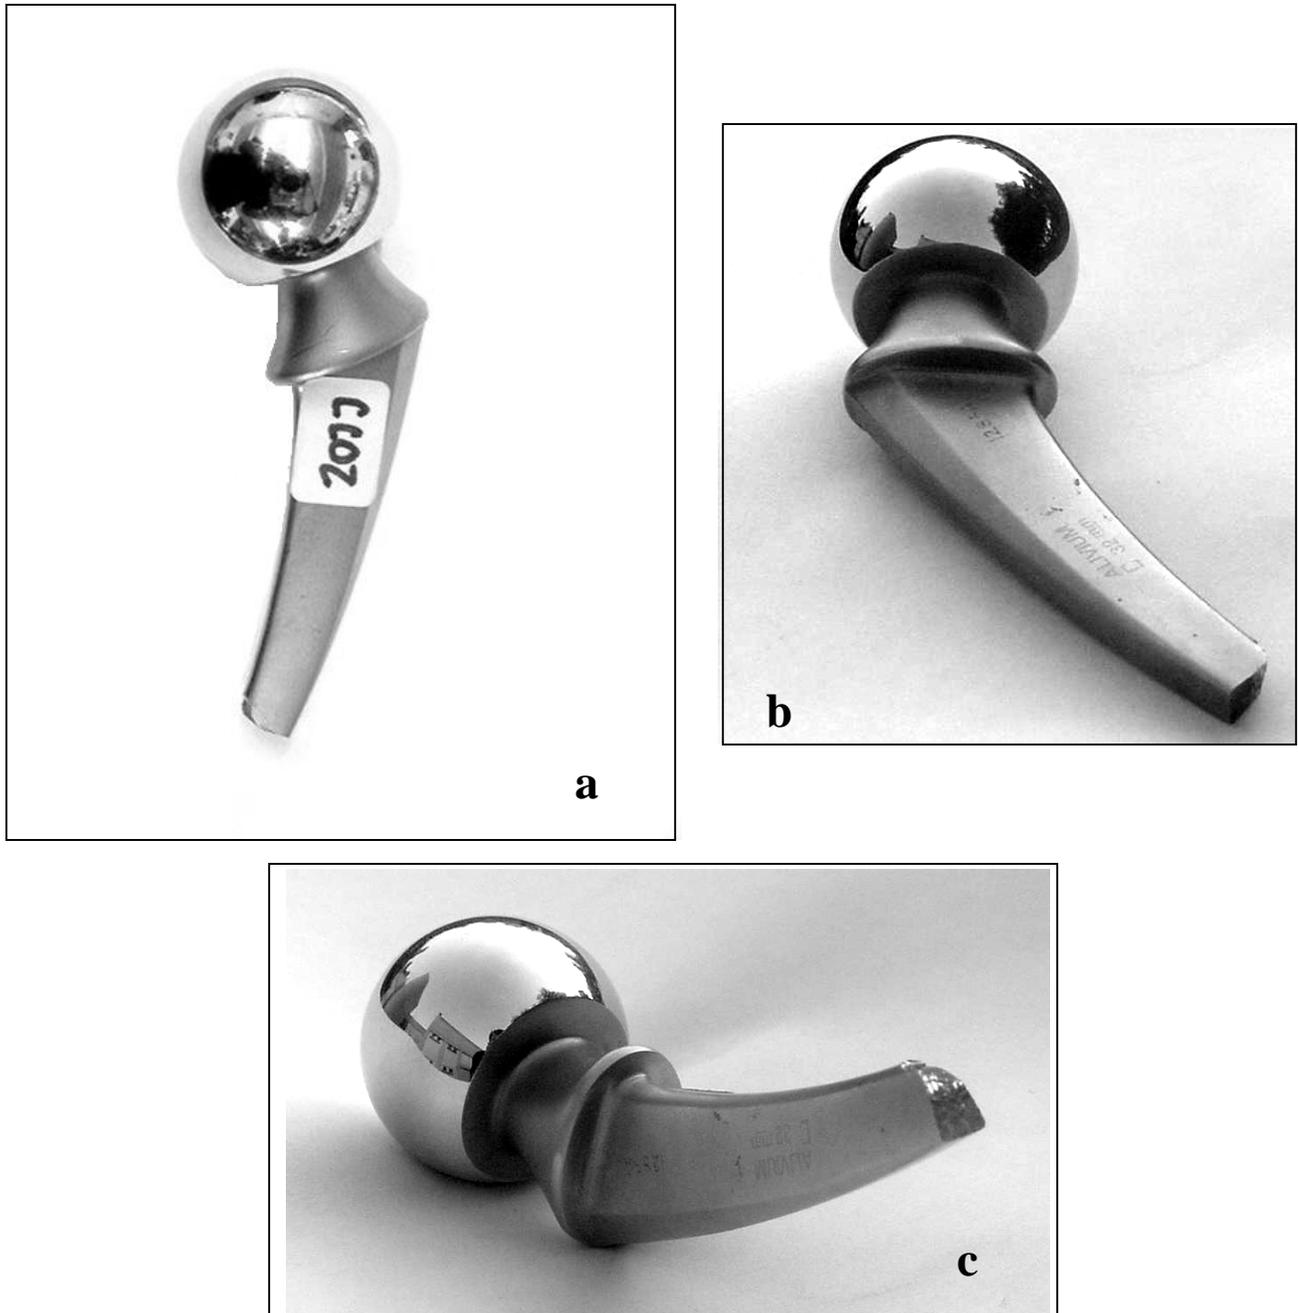
Para este único caso se analiza la sección transversal de la parte inferior del vástago de una prótesis femoral que presenta una fractura. En la figura 5.3 se presenta tal prótesis como fue proporcionada por el médico.

Figura 5.3 (a, b y c) Prótesis femoral de aleación de cobalto-cromo, vista en diferentes ángulos.

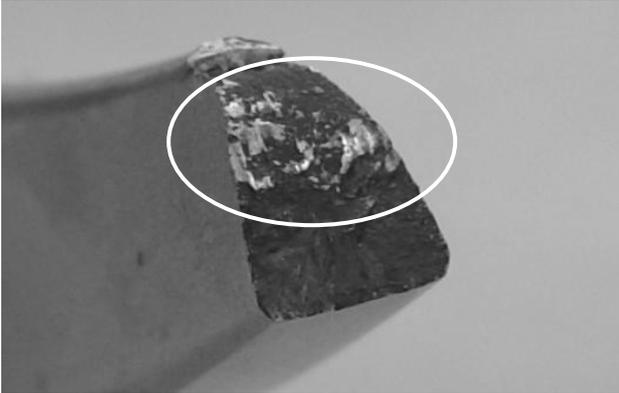
Sobre la superficie de fractura en el vástago se presentan golpes que se generaron con el descuido al retirarla y almacenarla (ver figura 5.4(a)), lo cual impide, en cierta medida, la detección de la dirección de origen de la fractura.

Figura 5.4(a) Daños posteriores a la fractura del vástago de la prótesis femoral.

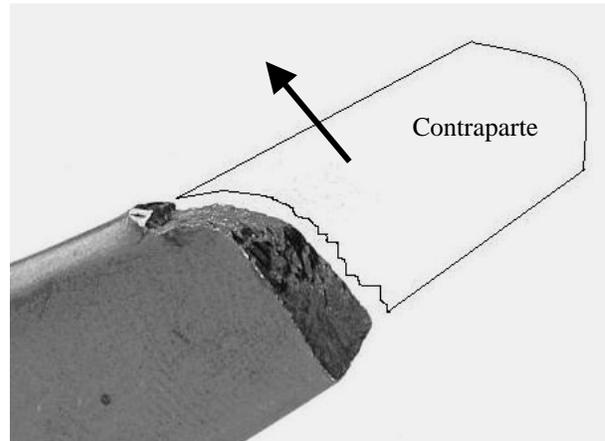
Figura 5.4(b) Dirección en que fue jalada la contraparte del vástago de la prótesis femoral de estudio.

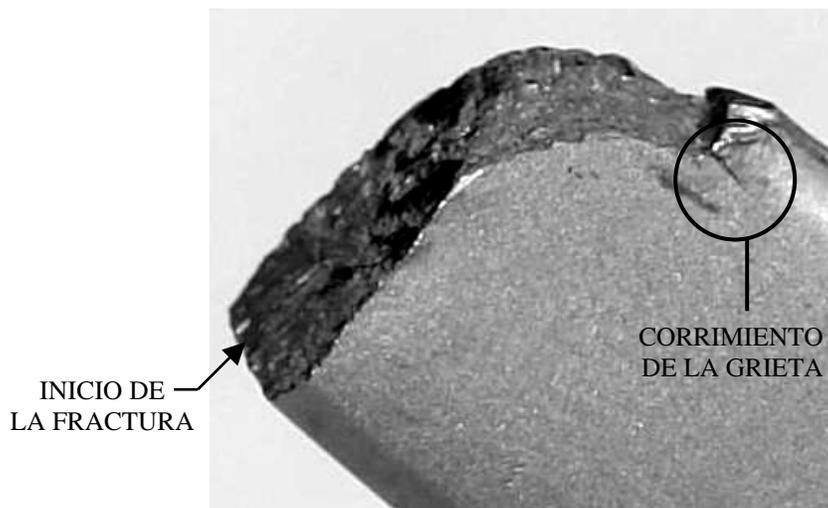
Figura 5.4 (c) Morfología de la superficie de fractura del vástago.

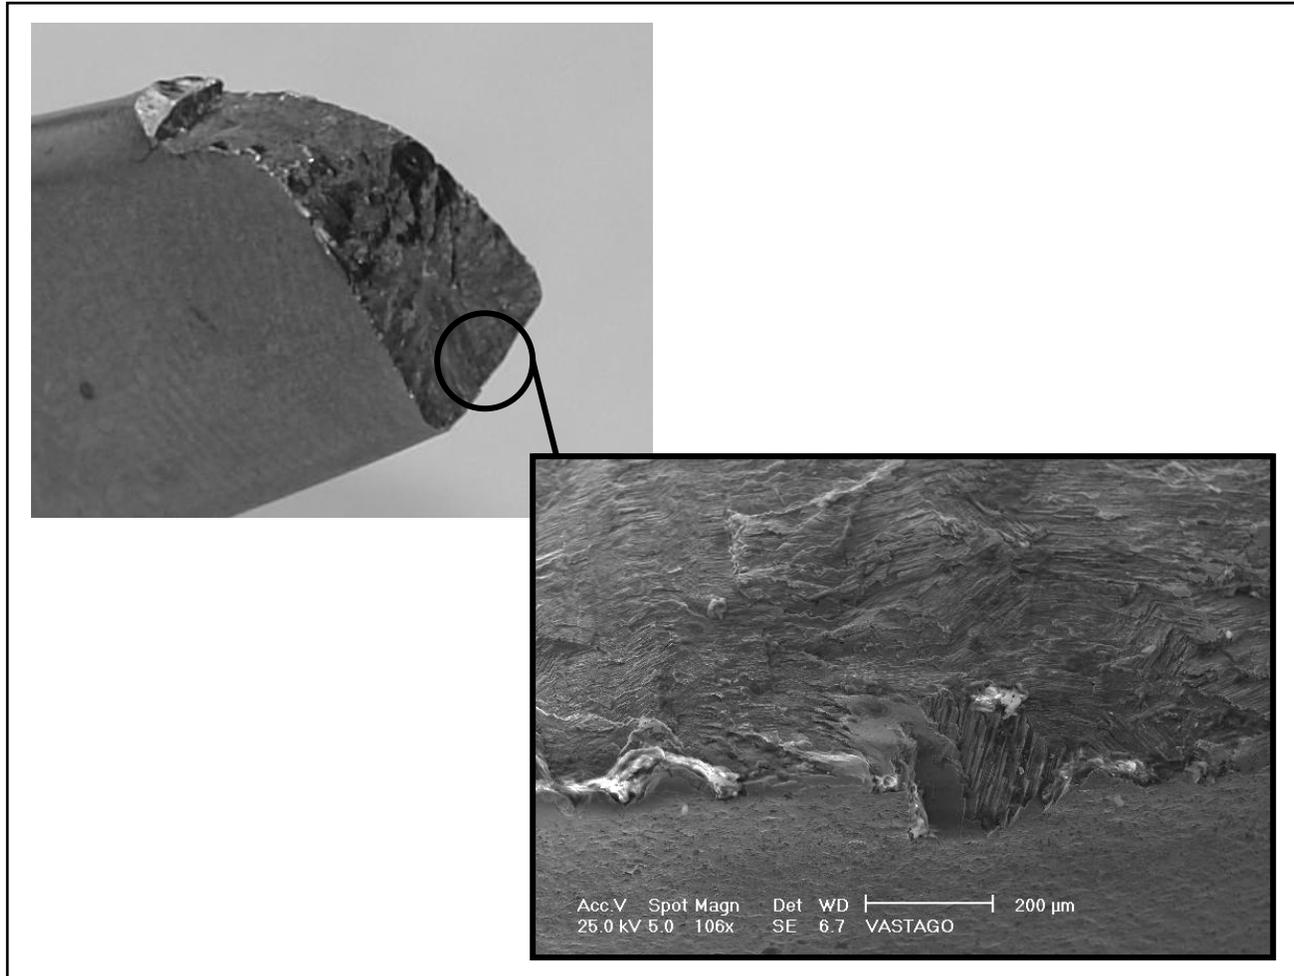
Figura 5.5(a) Ubicación del origen de la fractura sobre la sección transversal del vástago.

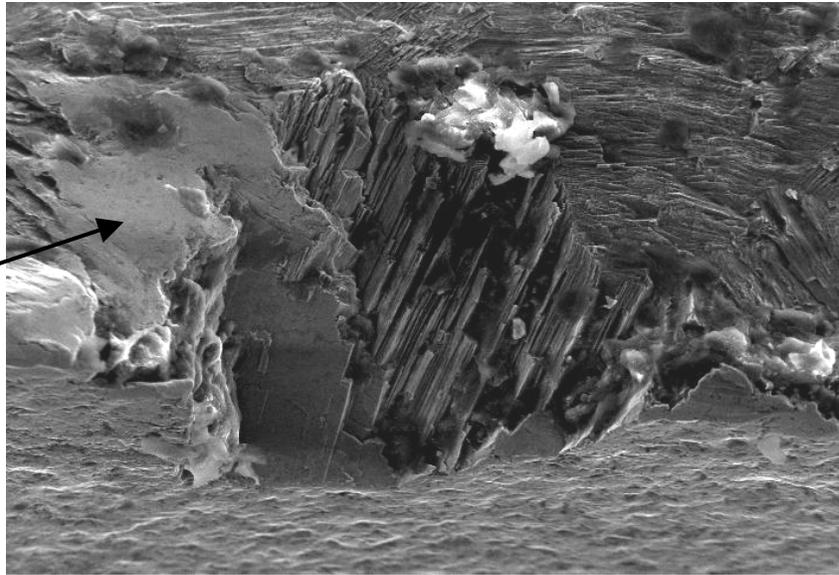
Figura 5.5(b) Detalle de imagen 5.5(a) que muestra el origen de la falla.

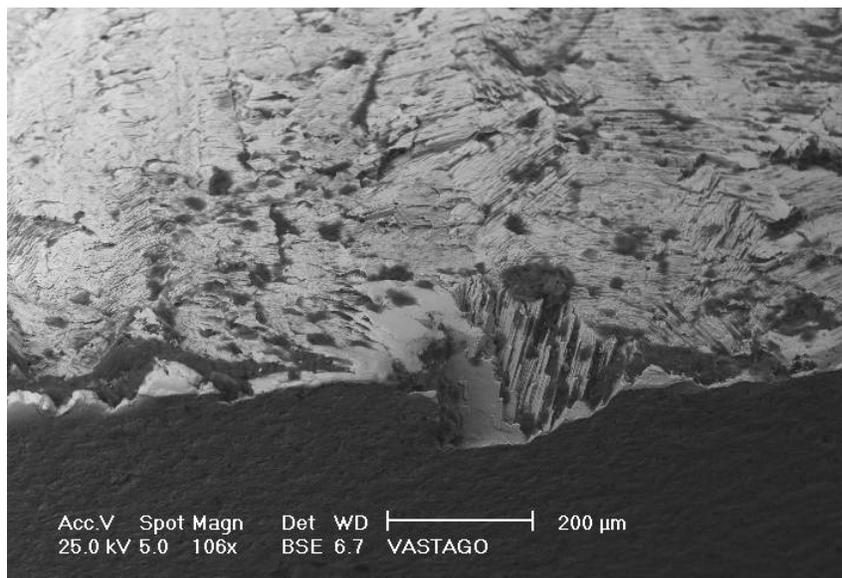
Figura 5.5(d) Imagen correspondiente al origen de la falla vista con el detector de electrones electrodispersados.

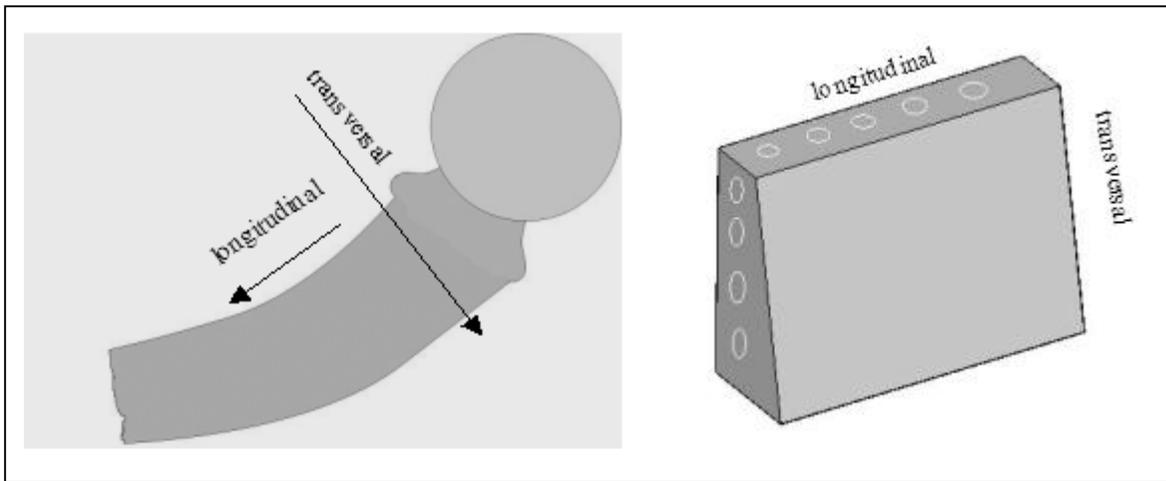
Figura 5.6(a) Imagen correspondiente a la dirección de las lecturas de dureza de las secciones transversal y longitudinal del vástago.

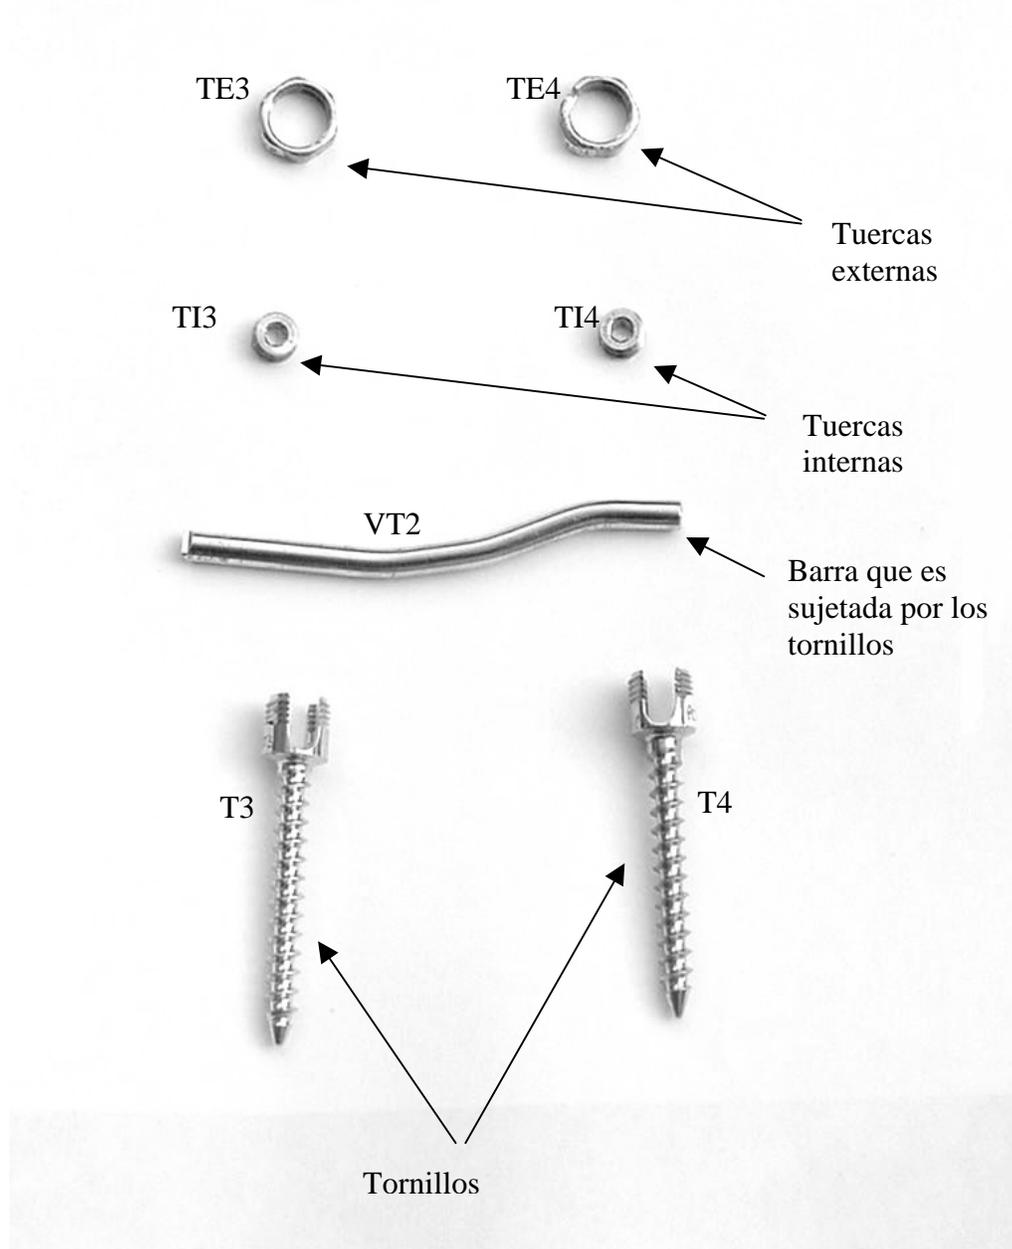
Figura 5.10 Elementos que conforman una prótesis de columna de acero inoxidable 316L.

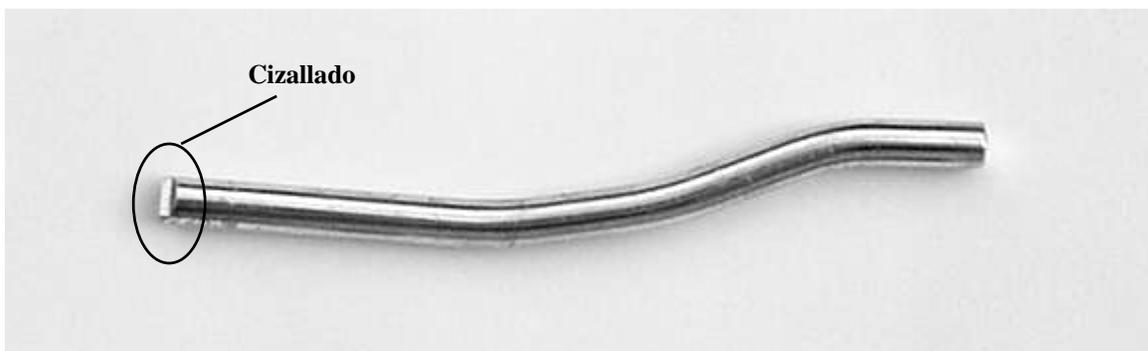
Figura 5.11 Imagen de la barra (VT2) de acero inoxidable 316L.

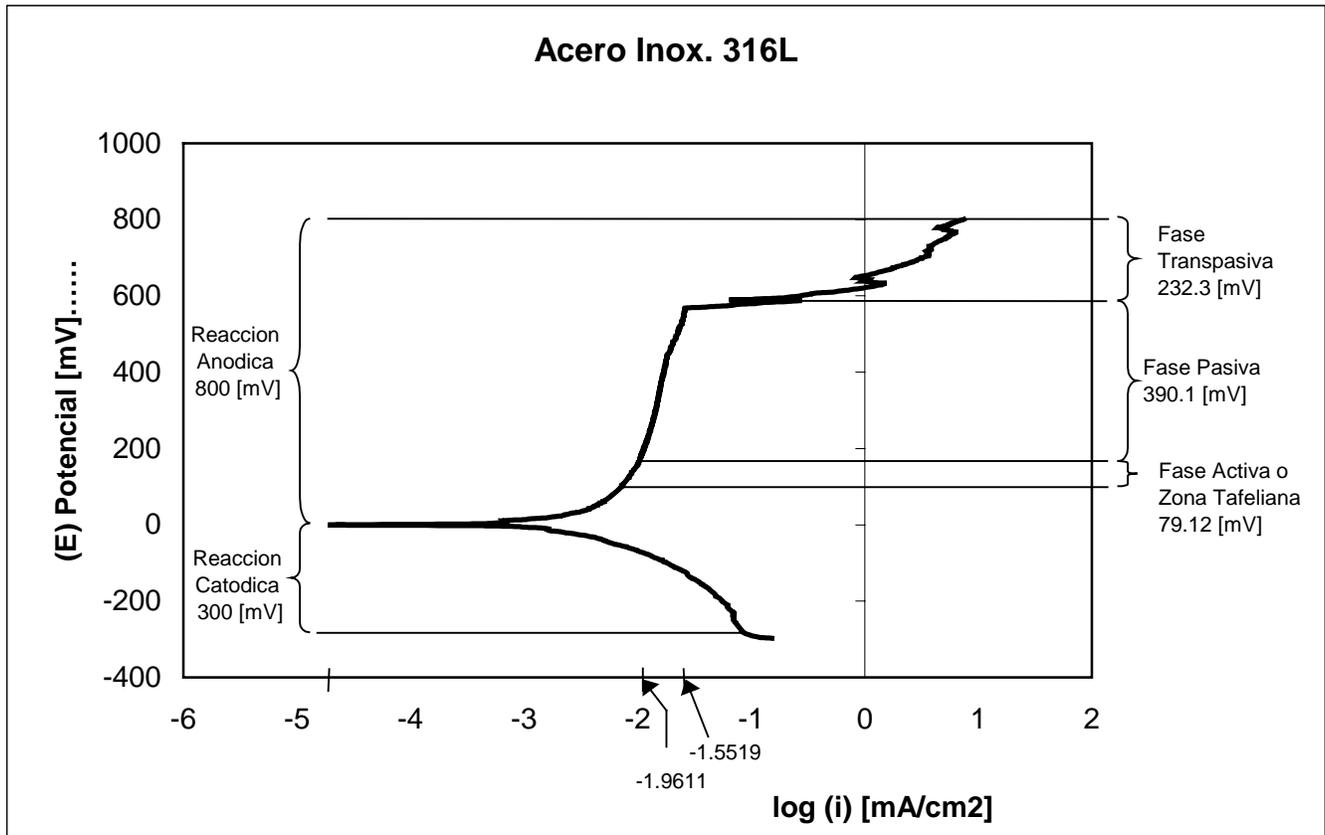
Figura 5.13(b) Diagrama de Tafel del acero inoxidable 316L en solución de cloruro de sodio a 3.5% [w] a 37 °C.

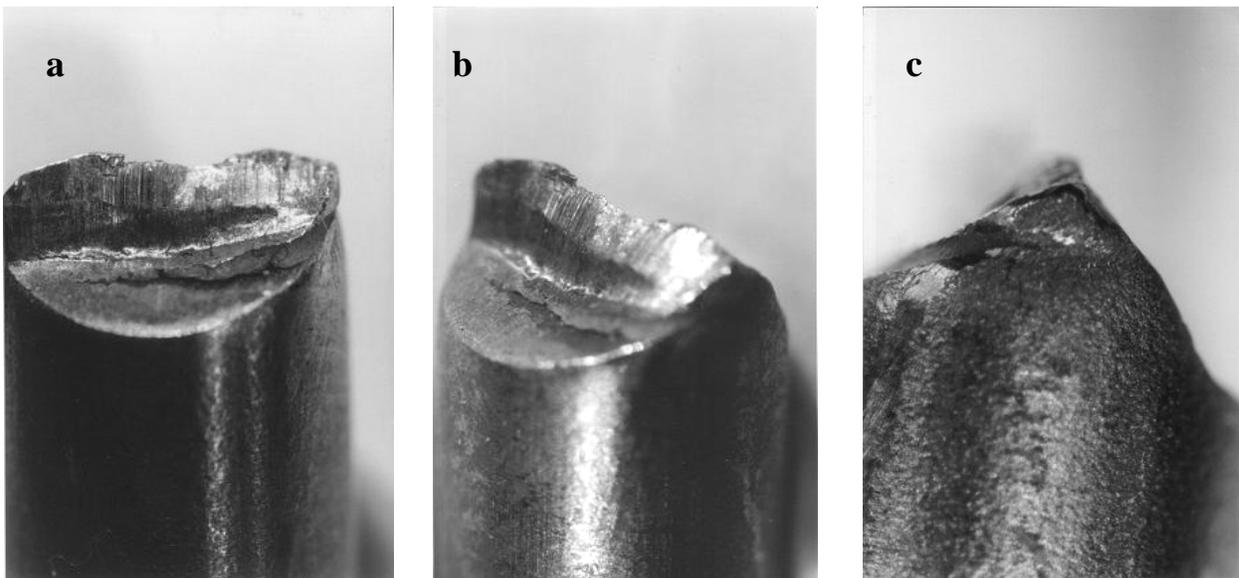
Figura 5.16 (a), (b) y (c). Imágenes que muestran el acabado que dejan las pinzas cortadoras tipo alicates en la barra VT1. (a) Vista de frente, (b) Vista a cierto ángulo, (c) Vista lateral.

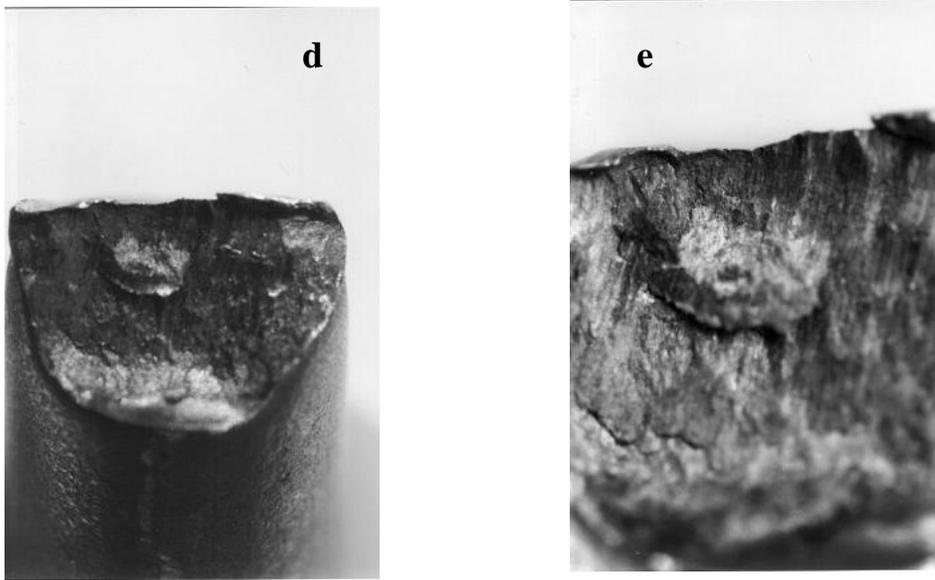
**Figura 5.16 (d) y (e). Desprendimiento de material en zona recortada de la barra VT1.
(d) Vista posterior. (e) Acercamiento a la hoja desprendida y filo de corte.**

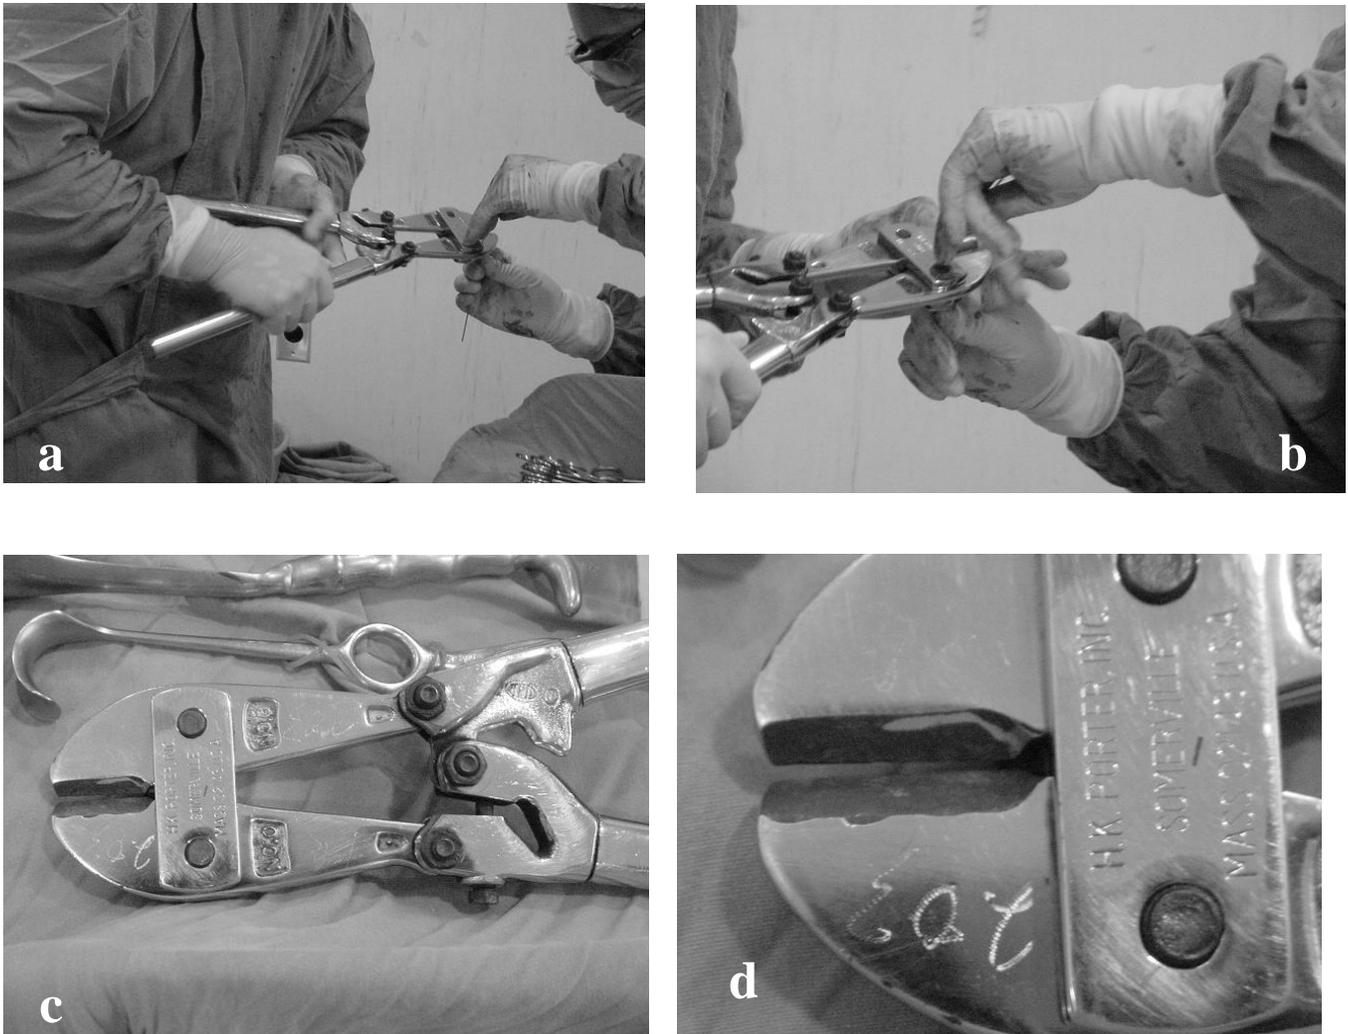
Imagen 5.17. [(a) y (b)] Médicos recortando alambre guía de acero inoxidable con pinzas tipo alicates para suturar al final de la instalación de una prótesis de hombro. (c) Imagen correspondiente a las pinzas tipo alicates utilizadas en cirugía para recorte de piezas. (d) Notable deterioro en el filo de las pinzas.

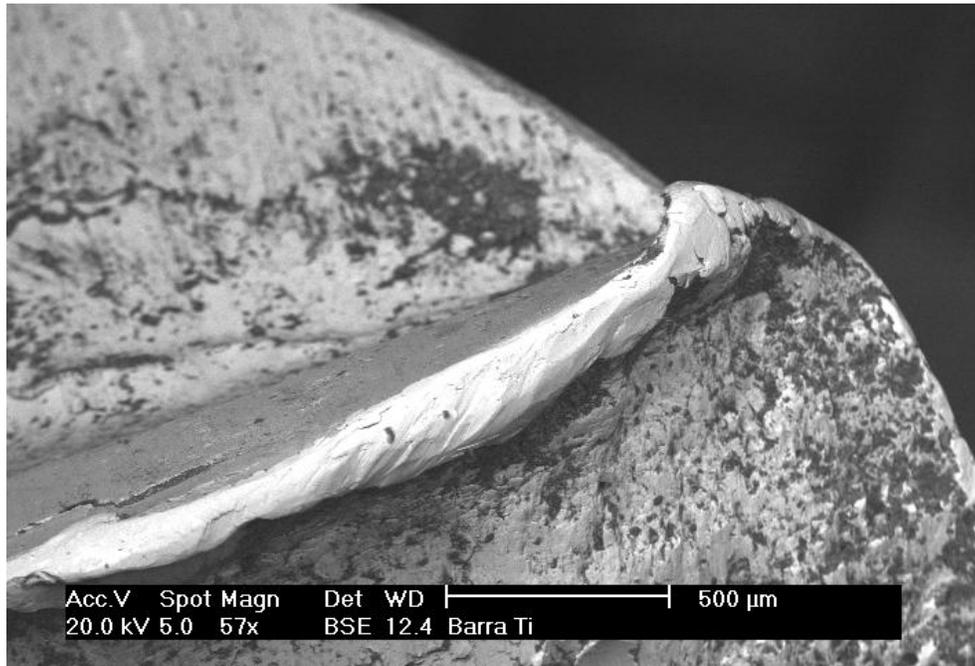
Figura 5.18(a) Imagen correspondiente a la sección de recorte de la barra VT1 de titanio.

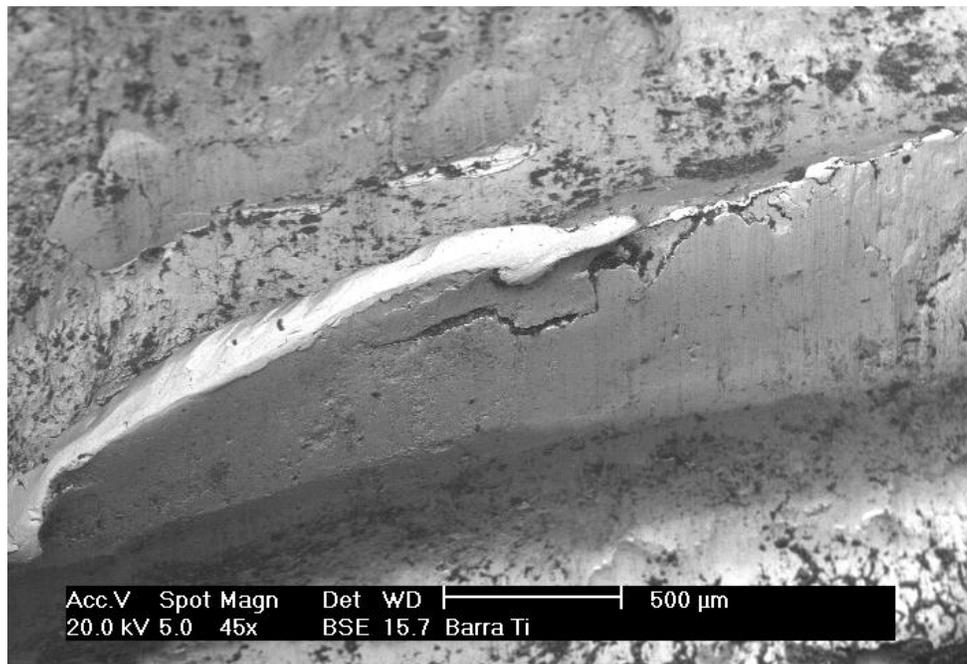
Figura 5.18 (b) Imagen correspondiente a la zona donde hay desprendimiento del material.

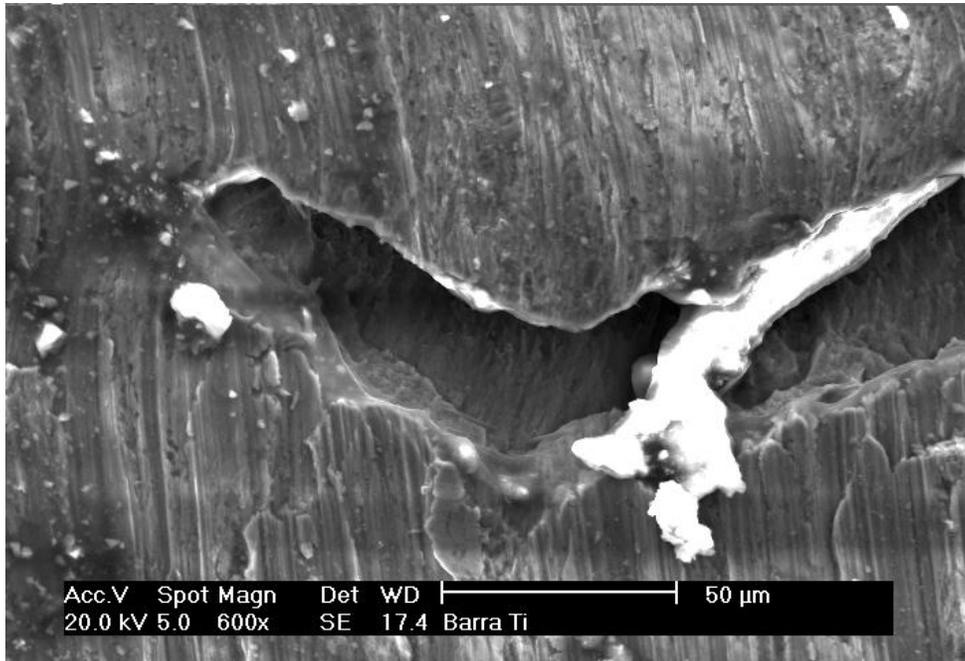
Figura 5.18 (c) Imagen que presenta un acercamiento a una zona donde se presenta desprendimiento del material.

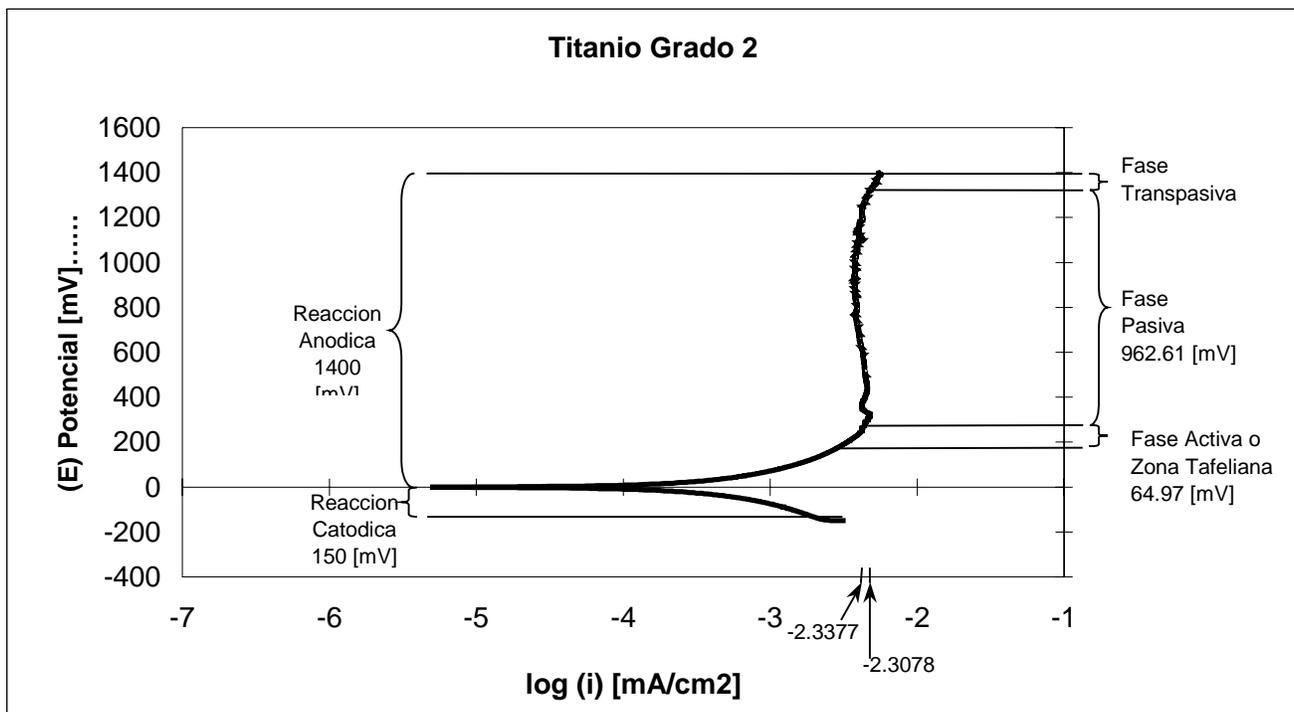
Figura 5.20 Diagrama de Tafel de titanio grado 2 en solución de coluro de sodio a 3.5% [% w] a 37 °C.

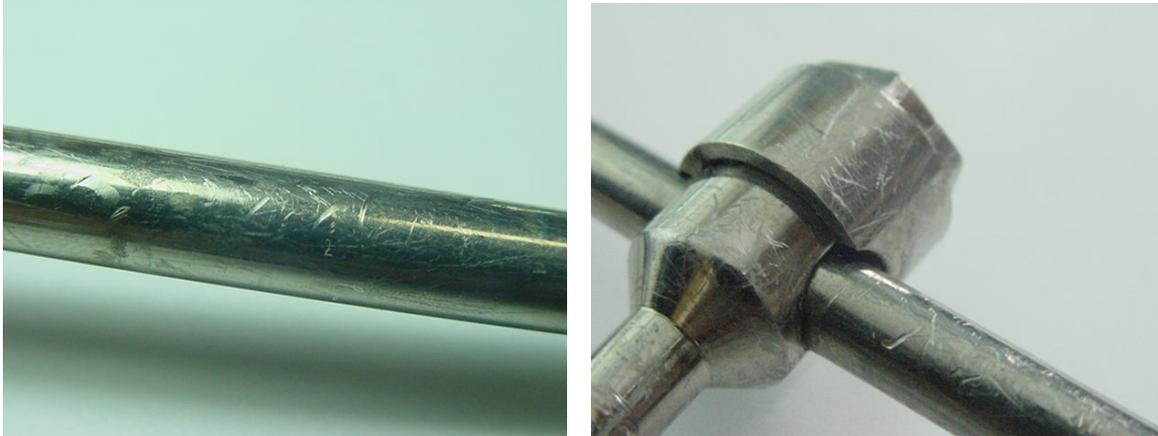
5.22(a) Rayones sobre la barra VT3a y tonillo unión de prótesis de Acero Inoxidable 316L ocasionados en su retiro.

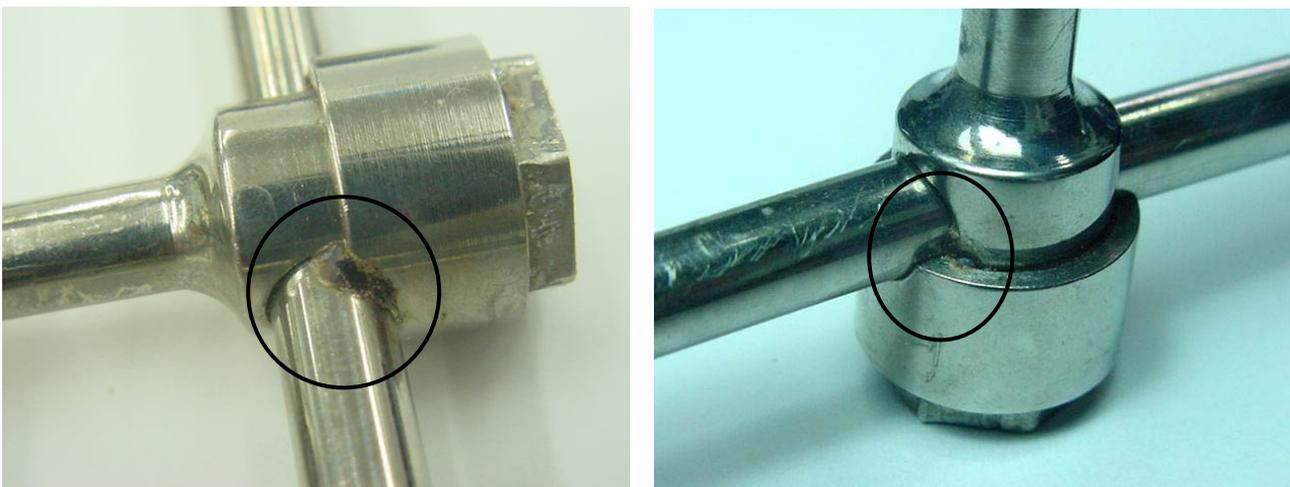
Figura 5.22(b y c) Depósitos de sangre en tornillos de prótesis de Acero Inoxidable 316L, (b) TU1d, (c) TU1i.

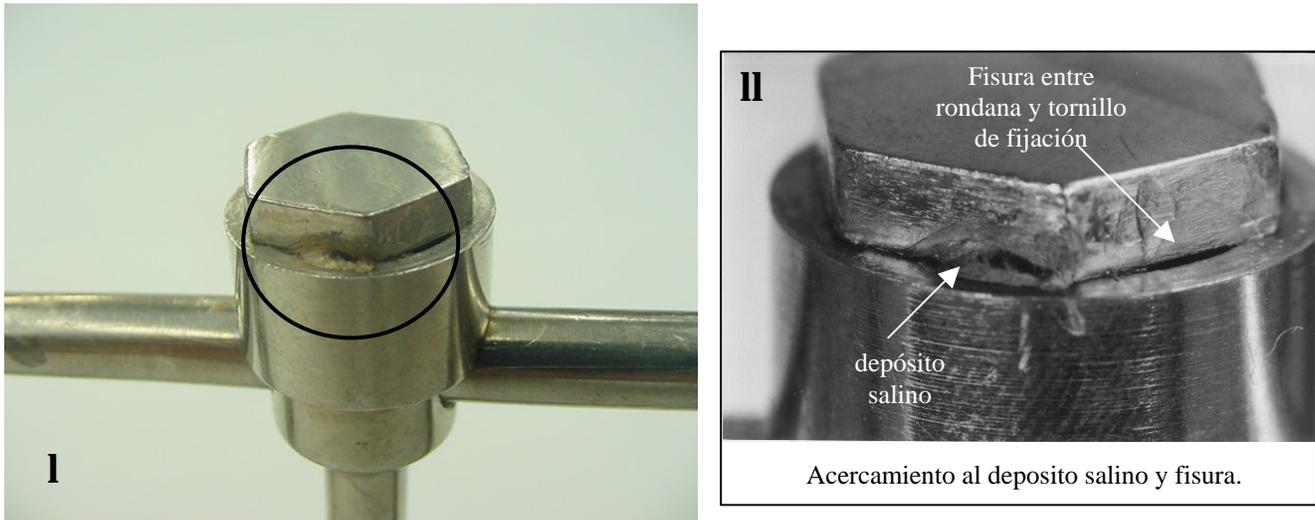
Figura 5.22d (I y II) Depósito salino en el tornillo TU2i de prótesis de Acero Inoxidable 316L.

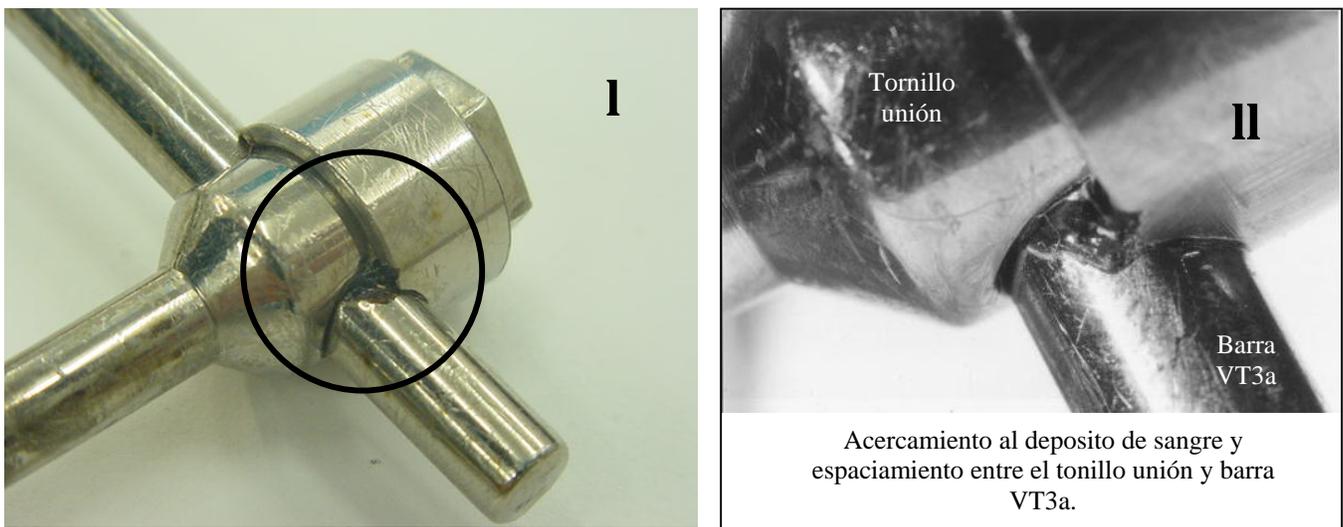
Figura 5.22e (I y II) Depósito de sangre en el tornillo TU3d de prótesis de Acero Inoxidable 316L.

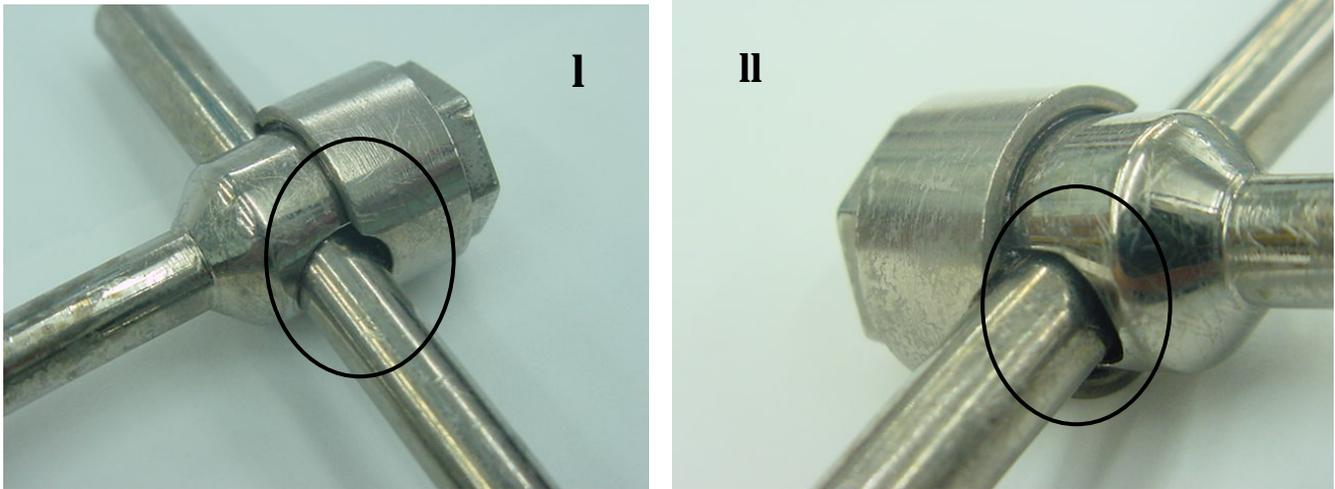
Figuras 5.22f (I y II) Abertura entre la tuerca TU3i y barra VT3a de prótesis de columna de acero inoxidable 316L.

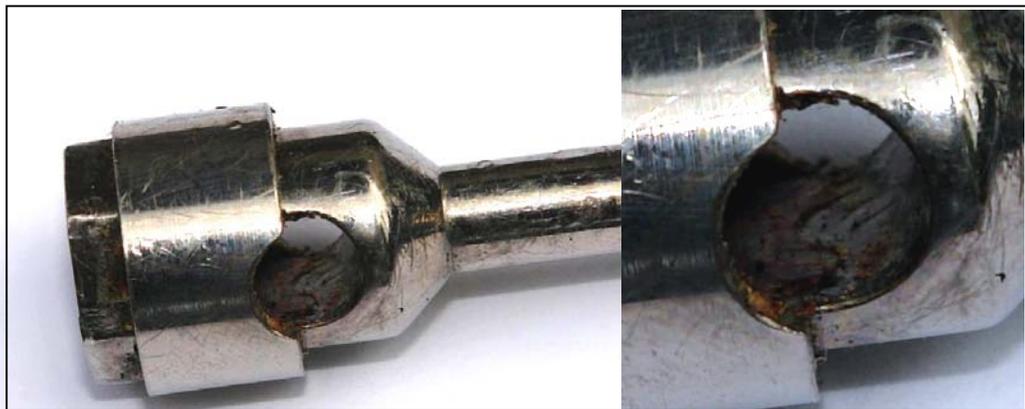
Figuras 5.22(g) Almacenamiento de sangre en sección TU2i donde es sujeta la barra VT3b de prótesis de columna de acero inoxidable 316L.

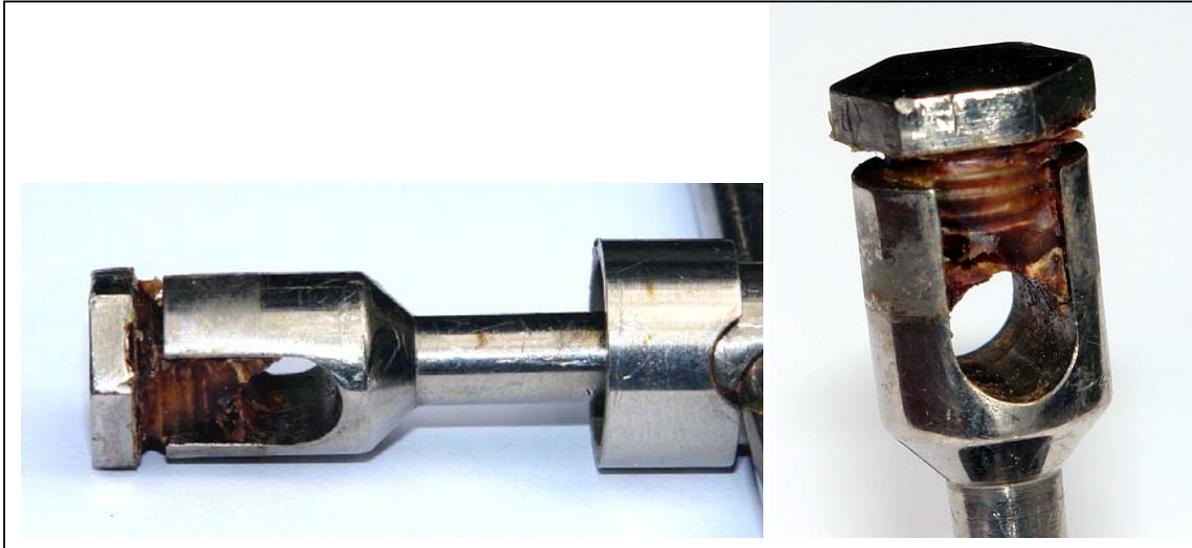
Figuras 5.22(h) Imágenes correspondientes al almacenamiento de sangre en el interior de TU2i de prótesis de columna de acero inoxidable 316L.

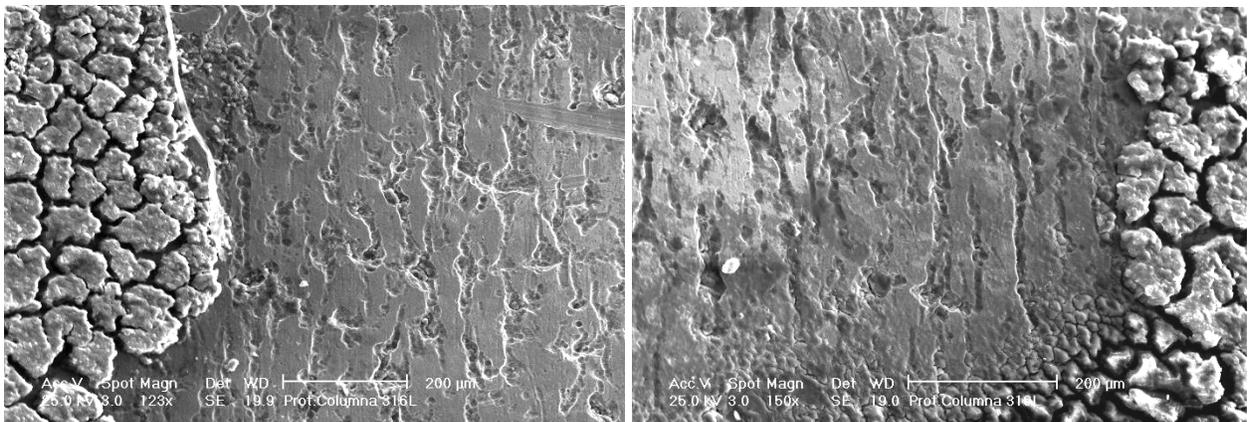
Figuras 5.23(a) Imágenes correspondientes al deterioro en el interior del tornillo unión de la prótesis de columna del acero inoxidable 316L.

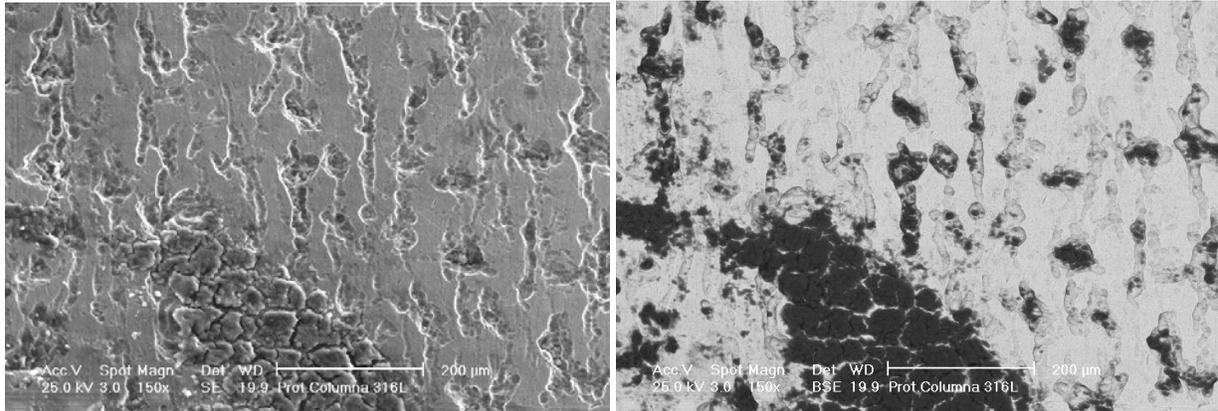
Figuras 5.23(b) Imágenes correspondientes a la presencia de depósitos de sangre en las cavidades que forman el deterioro en el interior del tornillo unión de la prótesis de columna del acero inoxidable 316L.

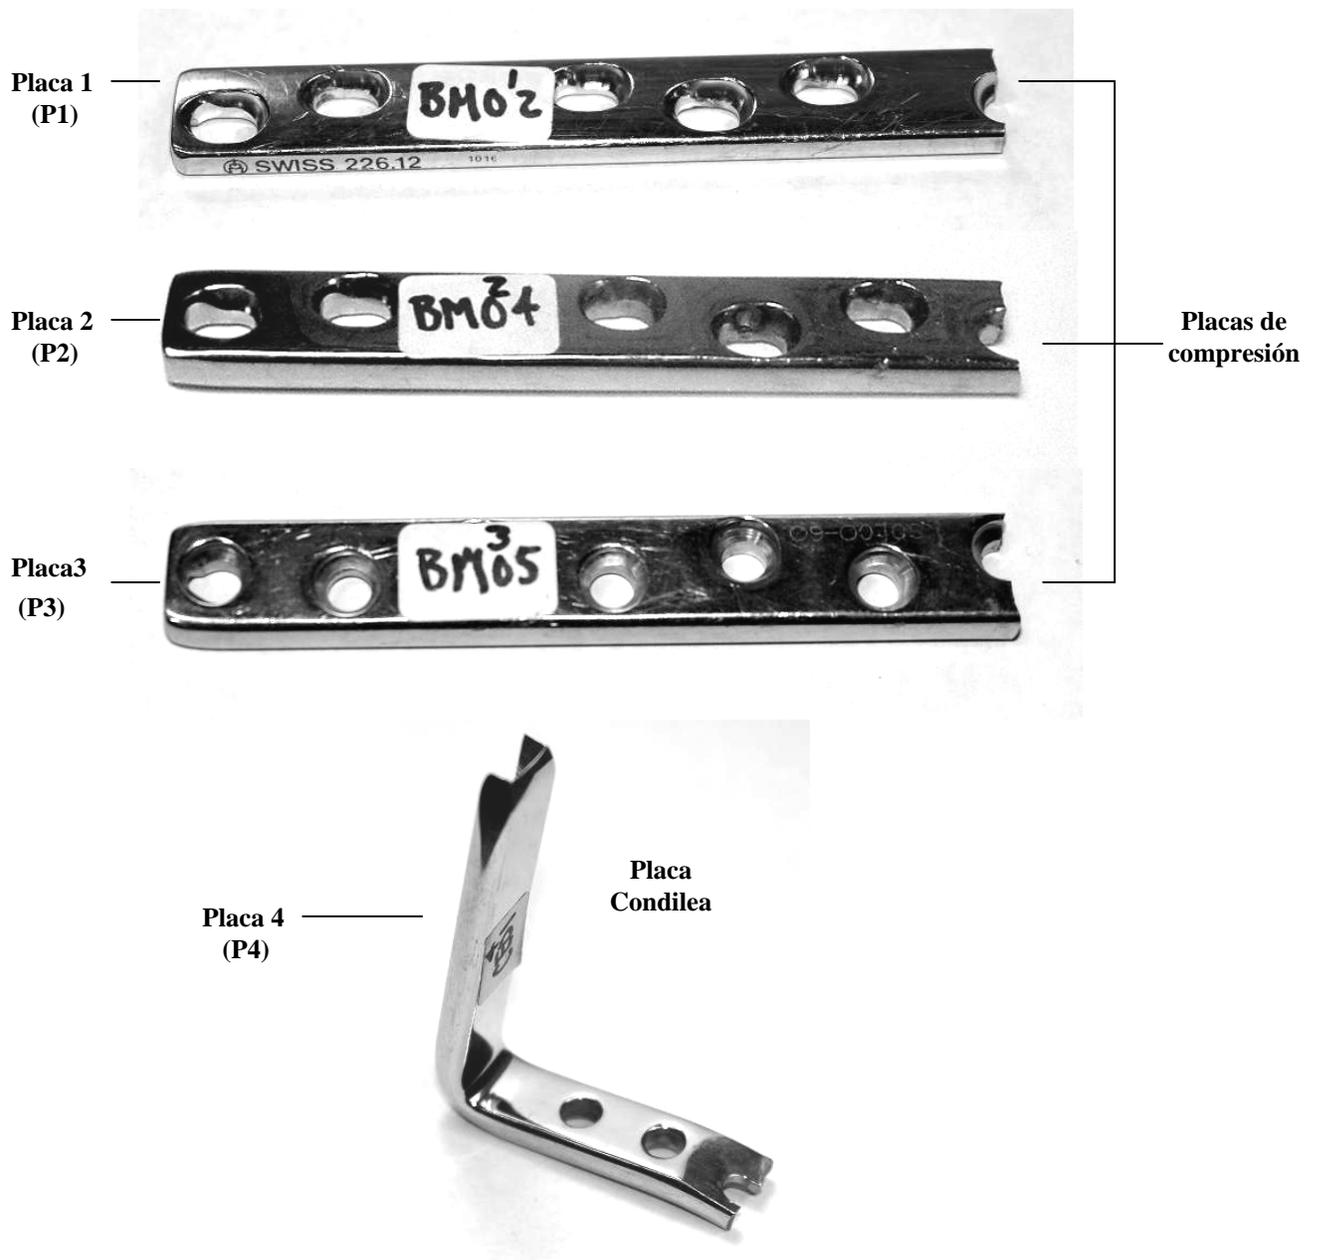
Figura 5.25 Placas de acero inoxidable 316L que presentan fractura en los barrenados.

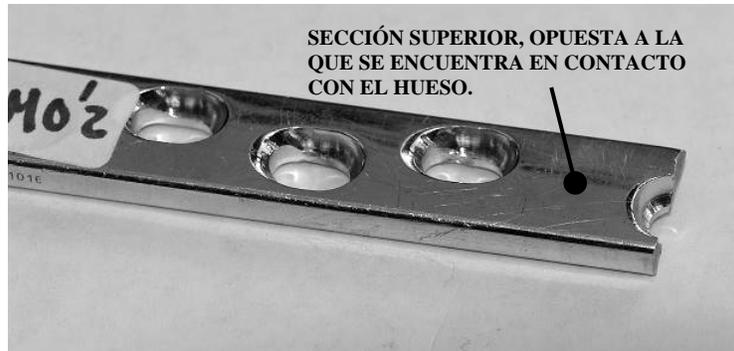
Figura 5.26(a). Imagen de la placa 1 que presenta fractura en el barrenado.

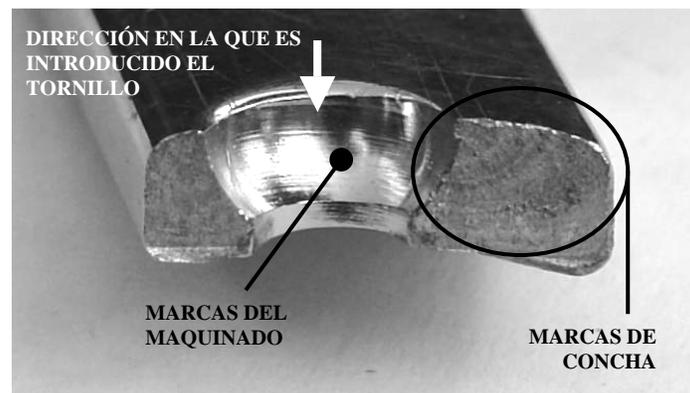
Figura 5.26(b). Imagen correspondiente a la fractura en la sección transversal de la placa 1. Muestra la dirección en que es introducido el tornillo de sujeción, las marcas de concha y del maquinado.

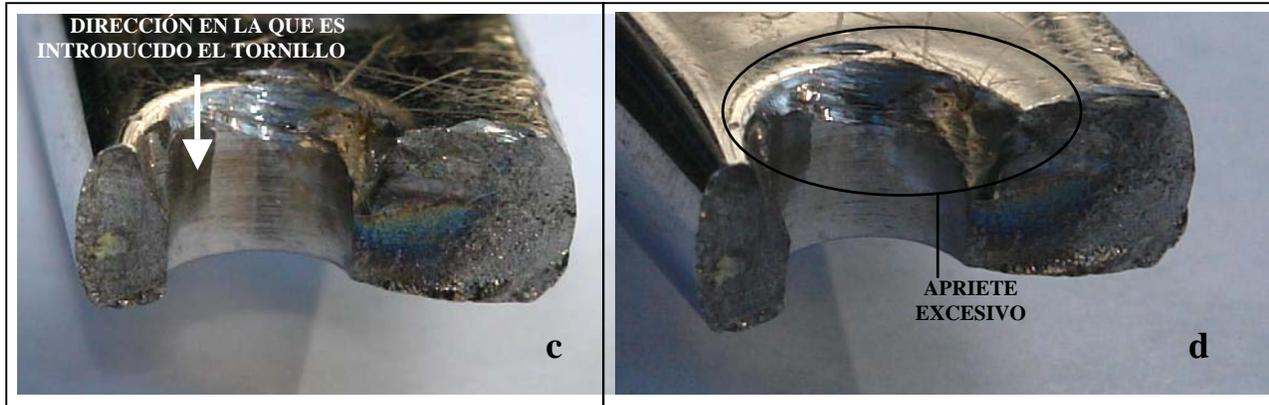
Figuras 5.26 (c y d). Imágenes correspondientes a la fractura en la sección transversal de la placa 2. (c) Muestra la dirección en que es introducido el tornillo de sujeción. (d) Señala el apriete excesivo.

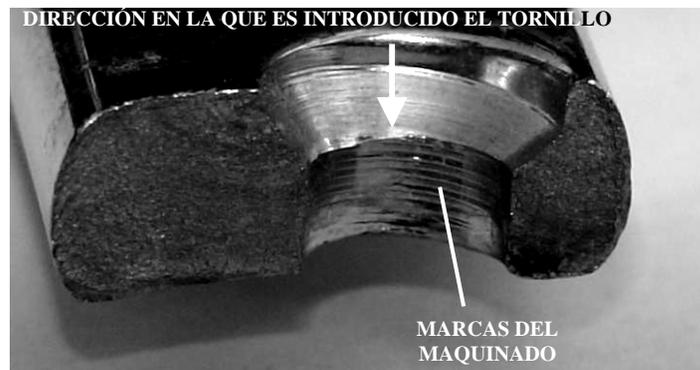
Figura 5.26(e). Imagen correspondiente a la fractura en la sección transversal de la placa 3. Muestra la dirección en que es introducido el tornillo de sujeción y marcas del maquinado.
