**UNIVERSIDAD NACIONAL AUTÓNOMA
DE MÉXICO**

**ANÁLISIS DE FALLA EN PRÓTESIS
HUMANAS**

**QUE PARA OBTENER EL TÍTULO DE:
INGENIERO MECÁNICO**

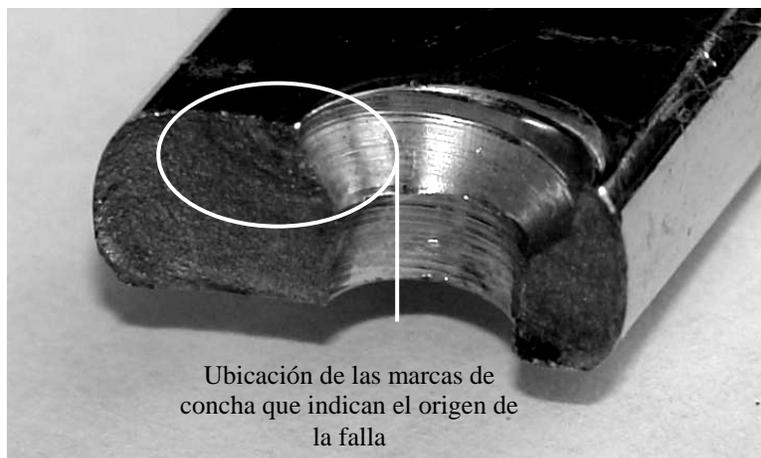
Figura 5.26 (f). Imagen correspondiente a la fractura en la sección transversal de la placa 3. Muestra pequeñas marcas de concha.

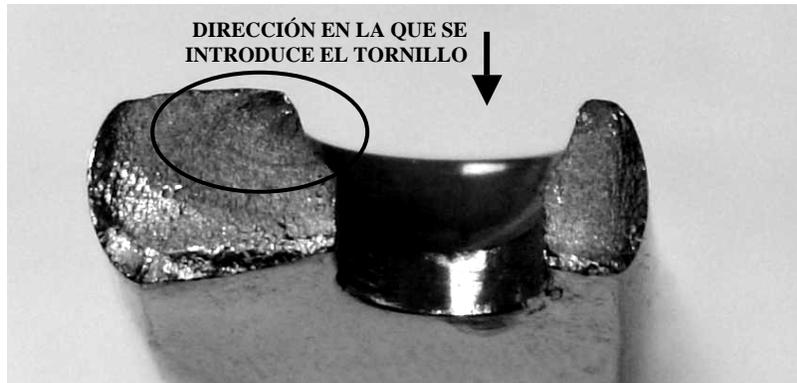
Figura 5.26(g). Imagen correspondiente a la fractura en la sección transversal de la placa 4. Muestra la dirección en que es introducido el tornillo de sujeción y las marcas de concha.

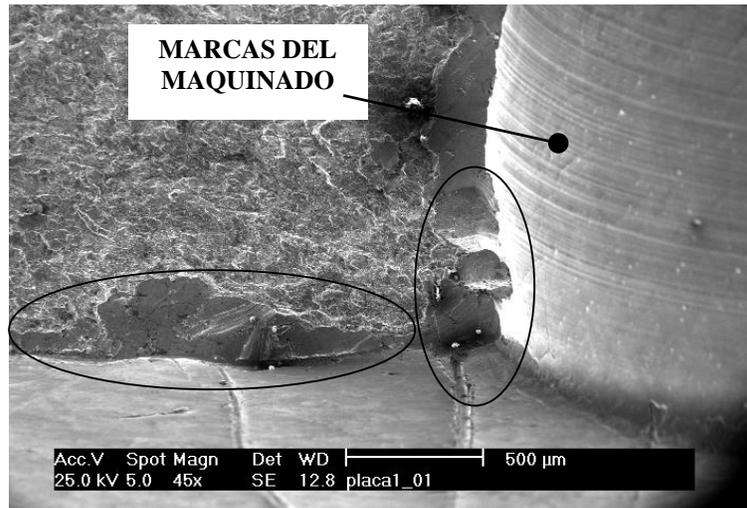
Figuras 5.27(a). Imagen correspondiente al origen de la falla en la sección transversal de la placa 1. Muestra marcas del maquinado y golpes provocados al retiro ó al llevarla al depósito de prótesis retiradas.

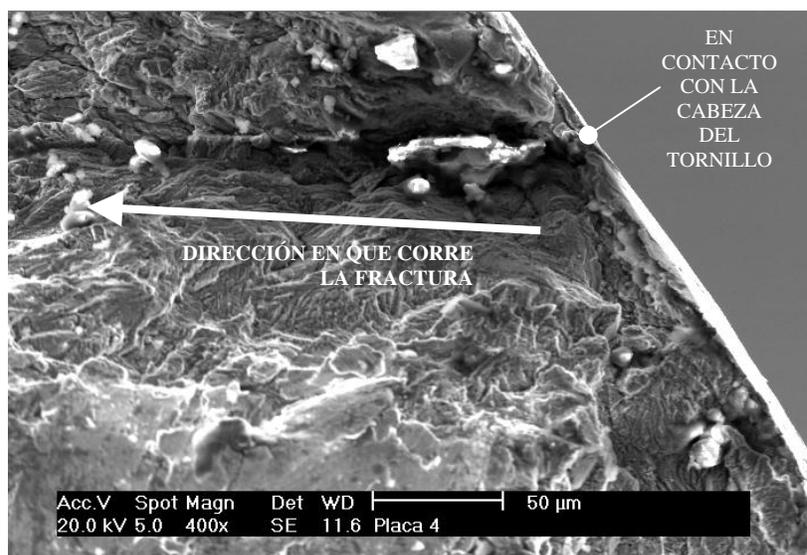
Figuras 5.27(b). Detalle del inicio de la falla de la figura 5.26(d).

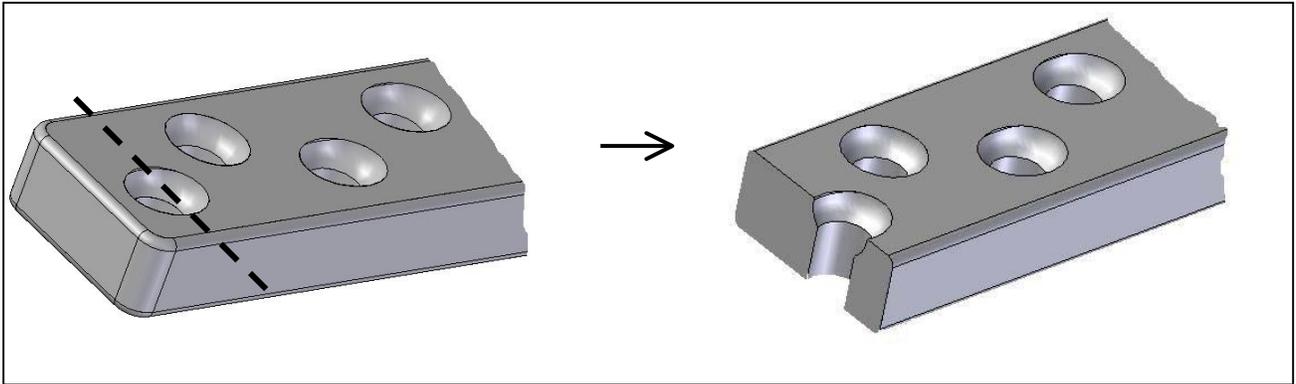
Figura 5.29(a) Corte transversal de las placas de acero inoxidable 316L para determinación de durezas.

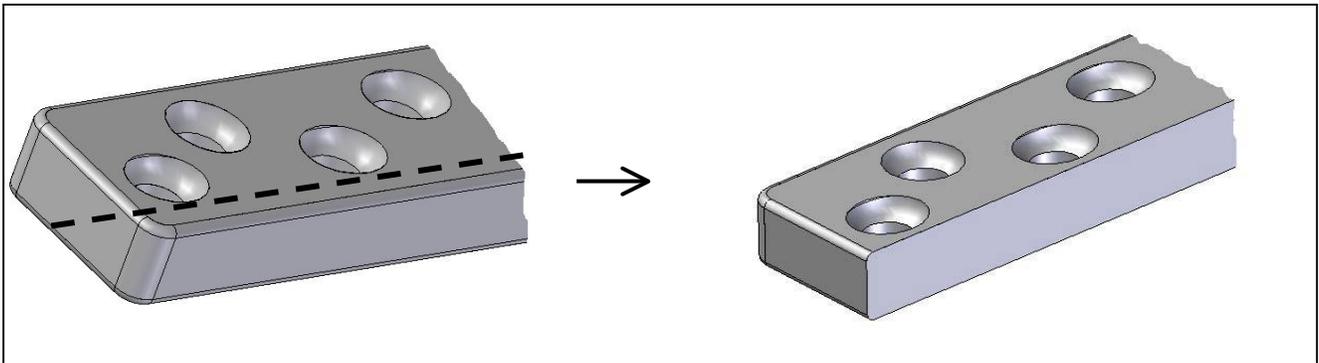
Figura 5.29(b) Corte longitudinal en placas de acero inoxidable 316L para determinación de durezas.

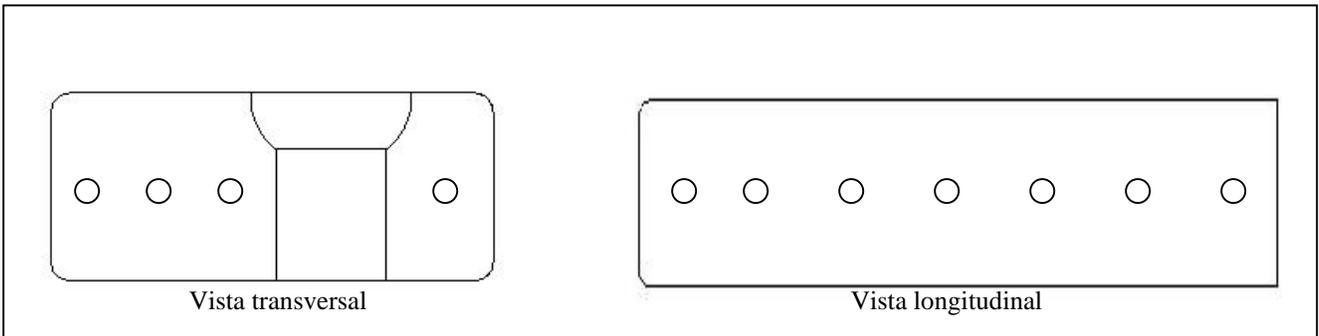
Figura 5.29(c) Imagen correspondiente a las zonas donde se tomaron las lecturas para la dureza en las placas de estudio.

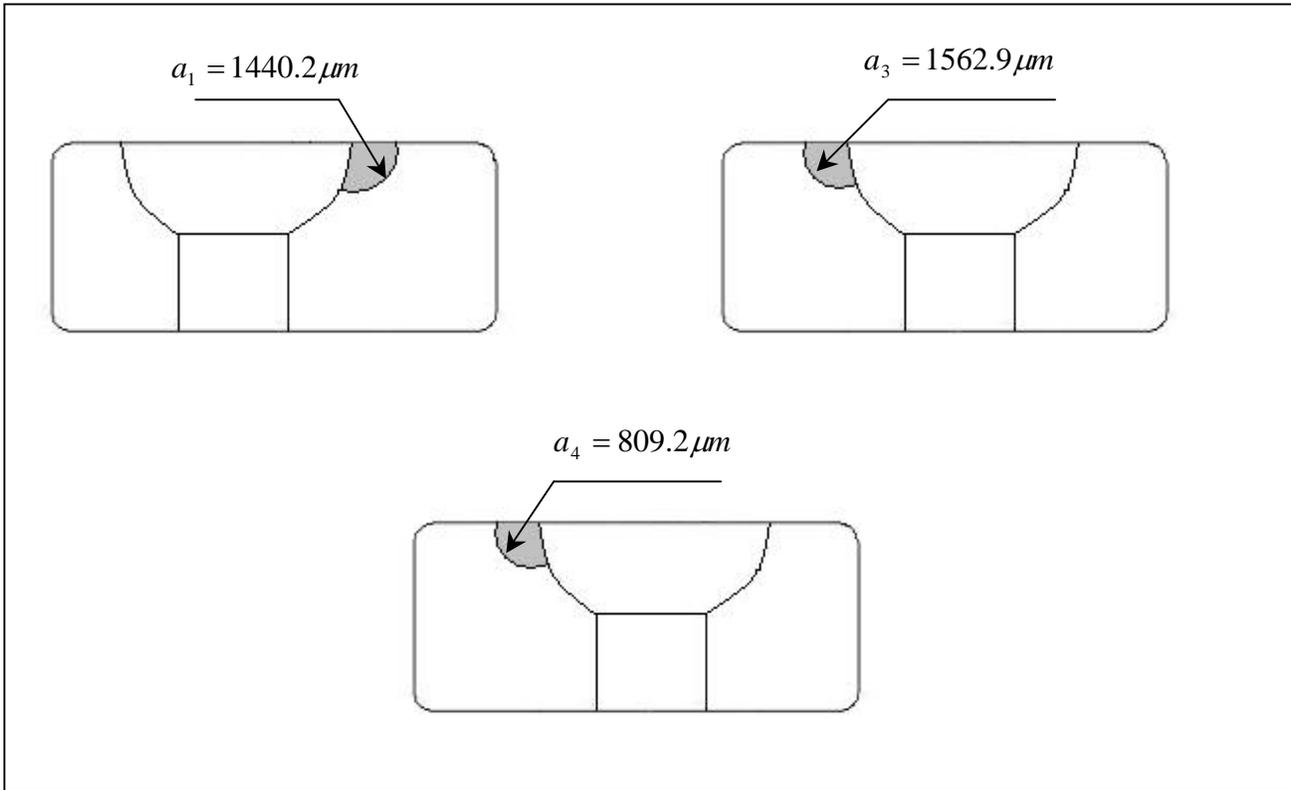
Figuras 5.31(a) Esquema dimensional de las superficies de fractura.

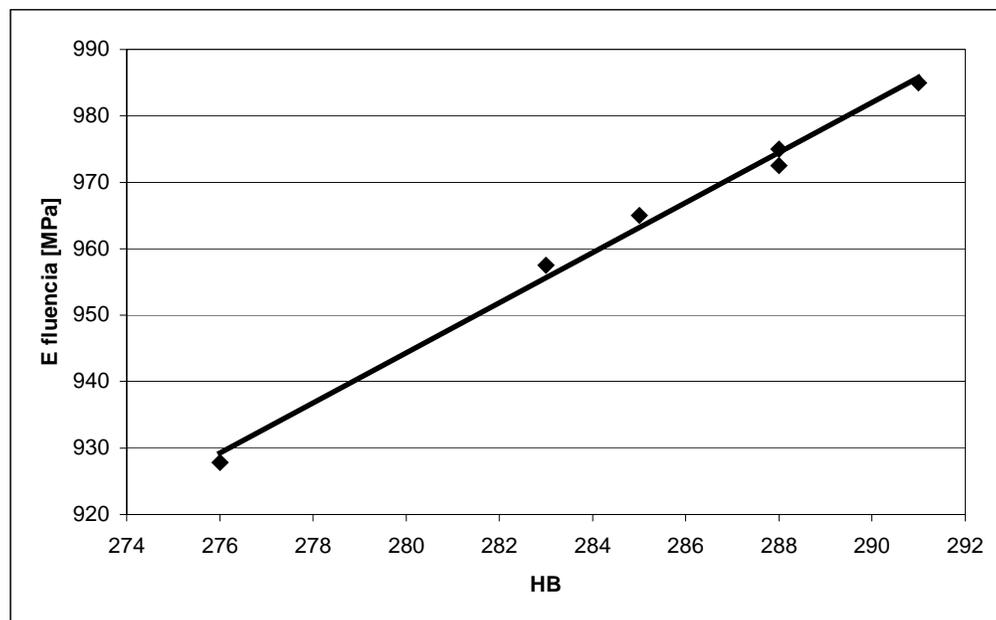
Figura 5.31(c) Esfuerzo de fluencia o resistencia a la tensión contra número de dureza Brinell para acero inoxidable tipo 316L obtenidos experimentalmente.
