**UNIVERSIDAD NACIONAL AUTÓNOMA DE MÉXICO**

# **Análisis de Falla en Elementos de Sujeción**

**TESINA**

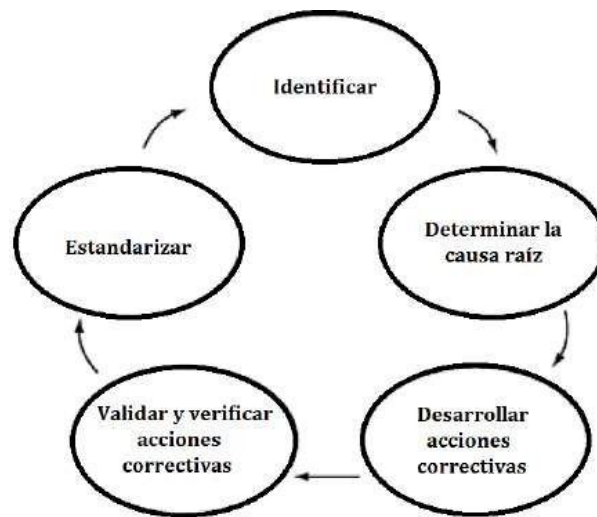
**Figura 1** Modelo de Resolución de problemas

En la figura 1 vemos la interacción de la búsqueda de la falla

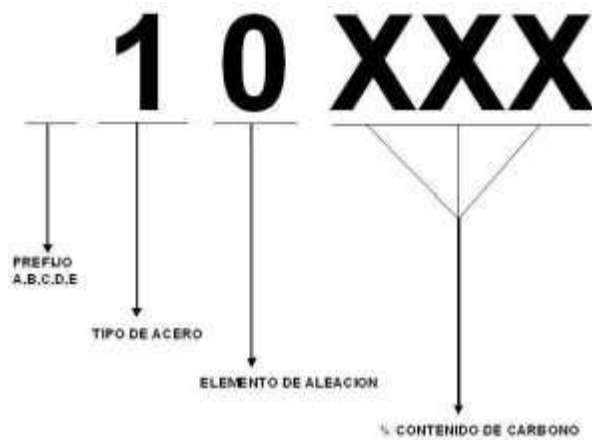
**Figura 3** Identificación de los aceros

El primer dígito señala los elementos principales de los cuales está hecha la mezcla de la aleación

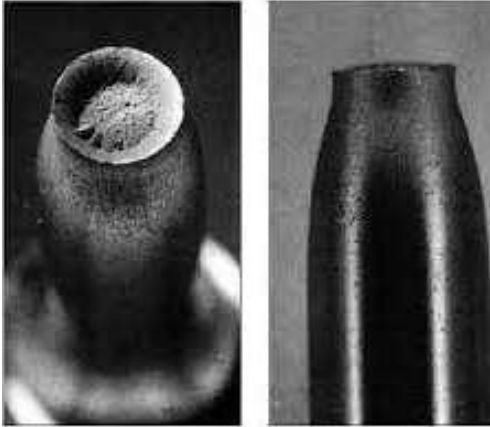
<p><b>Figura 1</b>      <b>Falla dúctil a tensión</b></p>	<p>Dúctil a tensión.</p> <p>Alargamiento y reducción del diámetro en zona de estricción, formación de copa y cono, con aspecto fibroso en zona de fractura.</p>

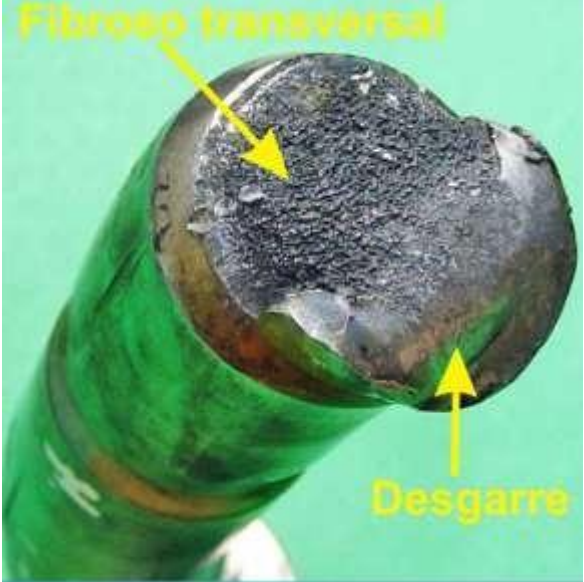
<p><b>Figura 2</b>      <b>Falla dúctil a flexión (Mora &amp; Martínez., 2011)</b></p>	<p>Dúctil a flexión.</p> <p>Cuando una carga es perpendicular, hace que la pieza se desvíe del diseño en que fue hecha, hasta que esta se separa. En este tipo de fallas podemos ver que hay una curvatura en el material en donde se aplicó la carga y además en la dirección de esta se ve que la superficie tiene una textura rugosa, posiblemente la falla ocurrió por una carga lateral.</p>

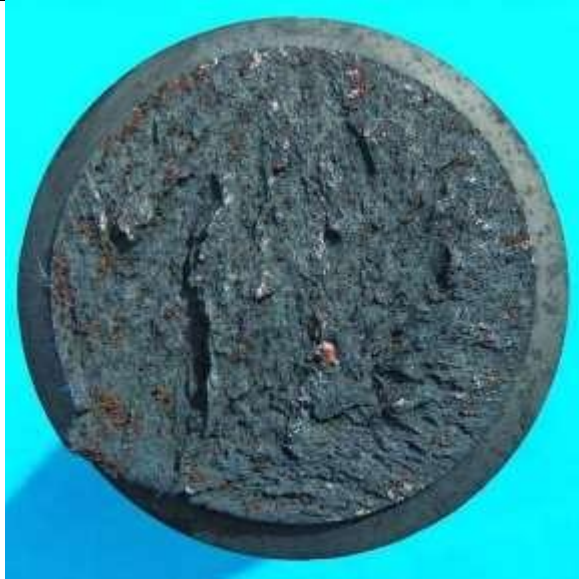
**Figura 3** Falla frágil a tensión  
(Mora & Martínez., 2011)

Frágil a tensión.

Esta falla es asociada a cargas normales en materiales de alta resistencia y baja ductibilidad. A diferencia de los tornillos dúctiles a tensión este no presenta un alargamiento en la zona central y al momento de la fractura se observa una textura granular y brillante, estas características aparecen en aceros de alto grado de carbono en su aleación .

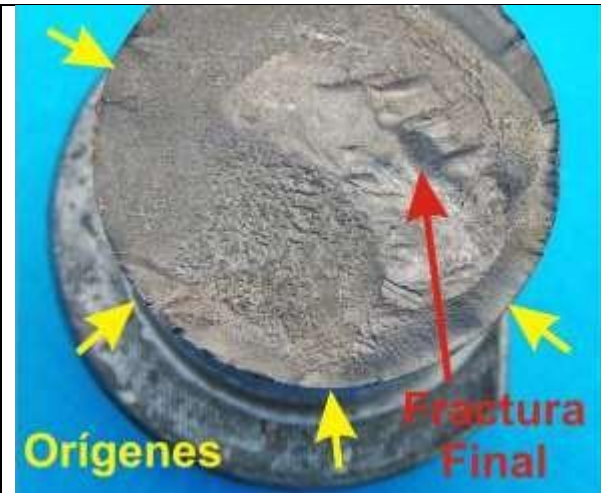
Figura 5 Fatiga a tensión  
(Mora & Martínez., 2011)

### Fatiga a tensión.

Estas fallas aparecen en condiciones que podemos nombrar como normales en la operación, no hay una sobrecarga que se presente repentinamente, son principalmente peligrosas pues ocurren inesperadamente. Se pueden manifestar por cargas cíclicas en una pieza, lo que empieza a formar pequeñas grietas en los alrededores donde se concentran los esfuerzos, vemos que se forman marcas elípticas.

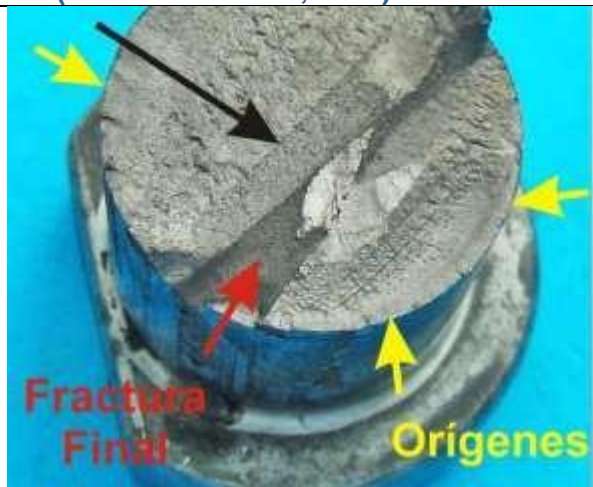
Figura 6 Fatiga a flexión  
(Mora & Martínez., 2011)

### Fatiga a flexión.

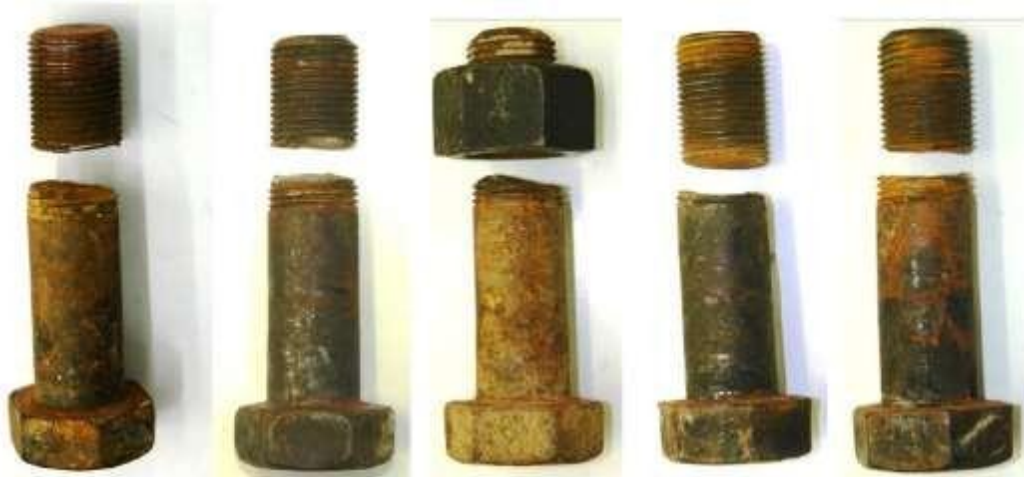
**Figura 4** Tornillos Fracturados

En la figura 10 vemos el lote de tornillos fracturados, que para fines prácticos llamaremos "tornillos fracturados 1, 2, 3, 4, 5" nombrados así de izquierda a derecha.

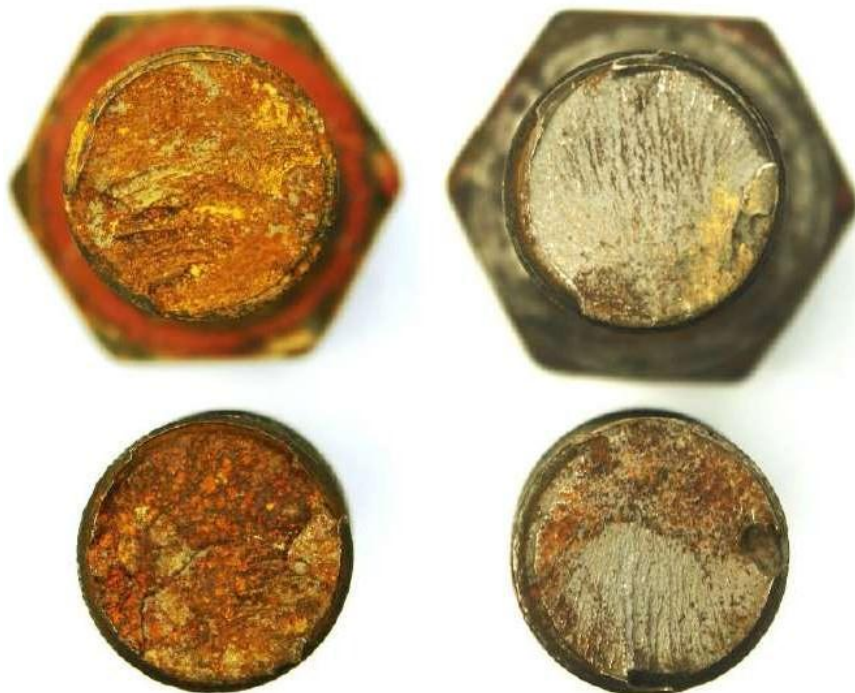
**Figura 5** Zona de fractura

Las imágenes muestran un deterioro superficial en la zona de la fractura, dicho deterioro, es por el ataque electroquímico, que sufrió en su entorno de trabajo, por lo que adquirió ese color rojizo, propio de la oxidación en aceros de hierro-carbono.

Podemos observar que la fractura producida en este material, que es de alta resistencia y baja ductibilidad, se le asocia una carga normal y vemos que en la zona de la fractura no hay un alargamiento en la zona central, y al momento de separarse por la fractura, esta dejó una superficie granular que favoreció la oxidación, algunas de las marcas que se observan (marcas de Chevron) indican que la grieta empezó en el exterior del cuerpo a la altura del inicio de la cuerda del tornillo, y continuo su camino perpendicularmente en dirección del cuello del tornillo hasta la fractura dada.

En las imágenes no se observa claramente que la pieza haya sufrido un esfuerzo torsionante inesperado de gran magnitud para romperlo cómo también no hay marcas de que sufriera falla por fatiga.

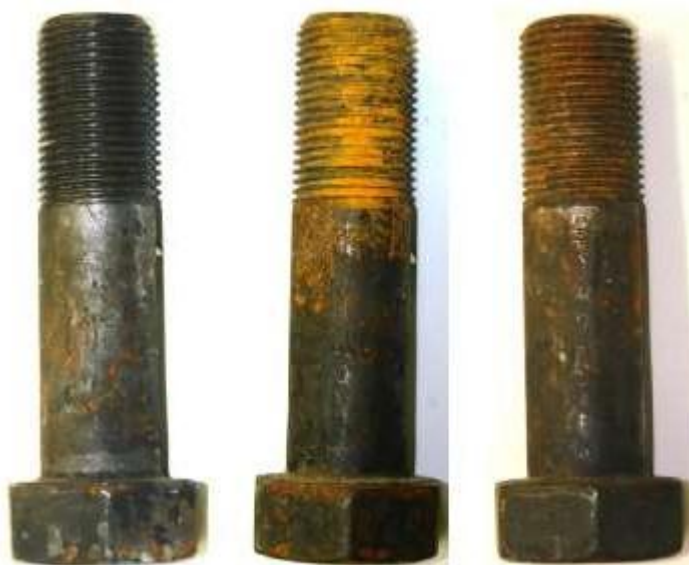
**Figura 8** Tornillos de referencia

Tornillos de referencia que llamaremos “tornillos de referencia a,b,c”.

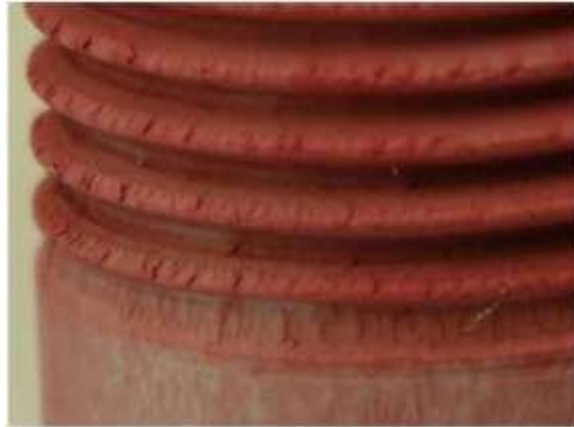
**Figura 10** Presencia de micro grietas en la cuerda.

Estas discontinuidades aparecen a baja profundidad en las cuerdas de dichos tornillos, en la imagen se marca puntualmente la zonas donde el color rojo es más intenso producido por el líquido usado para el ensayo, sobre el color blanco que es el color del líquido revelador, que hace posible visualizar estas discontinuidades, por esta observación vemos que estas grietas están situadas sobre toda la

cresta de la cuerda y estas son causadas por el mal proceso de fabricación en las operaciones de conformación de la pieza precisamente en el paso de la filiteadora donde se le dio forma a la cuerda.

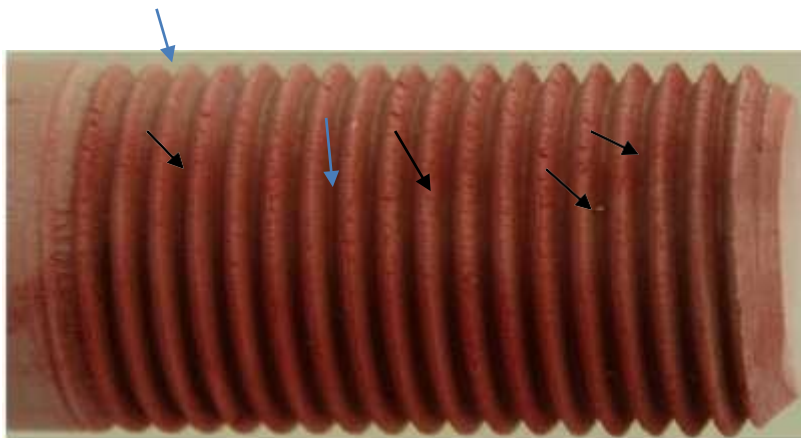
**Figura 11** Fisuras en el tornillo.

Los resultados del análisis nos indican que las piezas tienen baja calidad como se aprecia en la formación de las grietas producidas por el proceso de fileteado, en tales casos es importante mencionar que estas fallas realizan una concentración de esfuerzos que afectan la estructura del tornillo, que produce un campo donde las tensiones se concentran, en regiones específicas.

El diseño del tornillo en este caso en teoría es tal para que los esfuerzos se distribuyan uniformemente sobre el cuerpo, entonces al reducir el área efectiva puede causar una fisura, y este defecto puede hacer que la grieta aumente y fracture el material.
