UNIVERSIDAD NACIONAL AUTÓNOMA DE MÉXICO

FACULTAD DE INGENIERÍA

**Experiencia profesional como
ingeniero de producto en Grupo
Chamberlain**

INFORME DE ACTIVIDADES PROFESIONALES

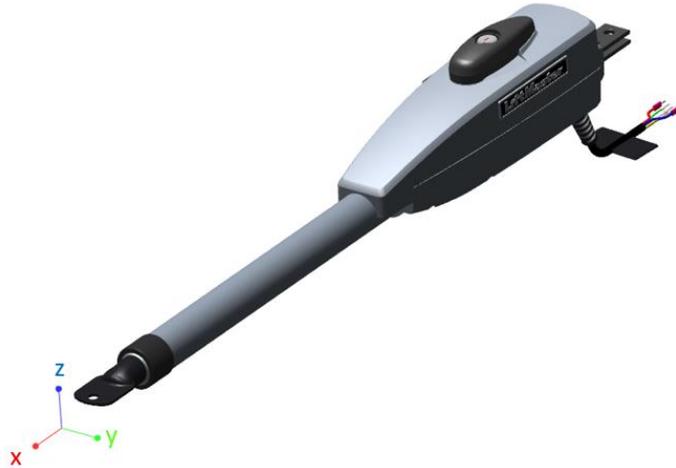
Figura 1. Producto con problema en ensamble final.

En este caso, se presentó un problema que realmente me llevaría a introducirme a problemas reales de la industria, especialmente al momento de la producción. Uno de los productos pertenecientes al área perimetral (PAS), presentaba un movimiento fuera de lo común en el ensamble final, se trataba de un juego en el brazo que se ancla a la puerta y que permite que la puerta se abra o se cierre, éste juego provocaba que el brazo se moviera de arriba hacia abajo, es decir, tenía una rotación con respecto al eje Y, si es que situamos el sistema de coordenadas cartesiano de la siguiente manera:

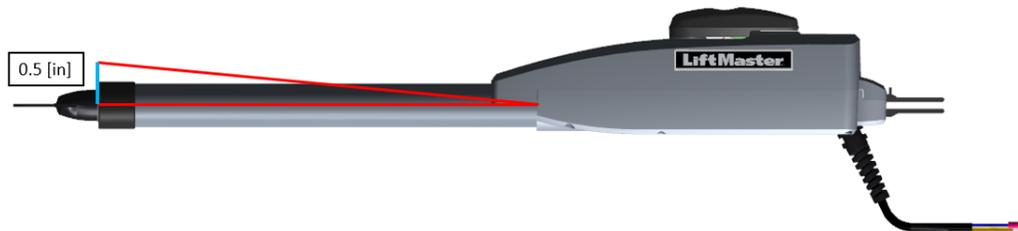
Figura 2. Desplazamiento de brazo causado por juego en el ensamble final.

Dicho movimiento, representaba un desplazamiento en el final del tubo de 0.5 [in], como se puede observar en la siguiente figura.

Debido a que la razón de presencia de este movimiento en el ensamble final del producto se tornó del 100%, fue necesario detener la línea de producción, ya que no se conocían los efectos que esta condición pudiera tener en la funcionalidad del producto, así como para evitar una posible queja del cliente, que es lo que siempre se busca evitar.

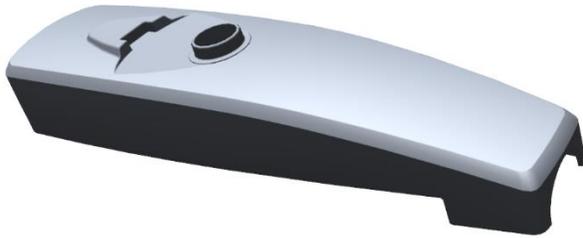
Figura 3. Cover del producto.

Las partes principales involucradas en el movimiento del brazo son las siguientes:

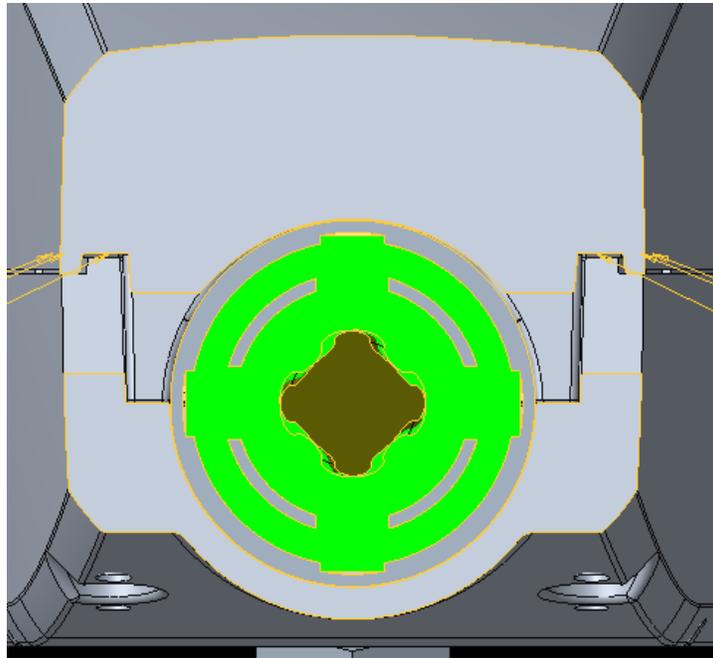
Figura 8. Corte de sección transversal del producto, plano YZ.

Con la ayuda del departamento de metrología, el Centro de Excelencia en Metrología, (COME, por sus siglas en inglés), detecté ciertos componentes fuera de las especificaciones marcadas por nuestro dibujo, por lo que fue necesario realizar los cálculos de acumulación de tolerancias en el ensamble para conocer si por diseño se tenía una brecha (gap) permisible, ya que se tienen que considerar 3 diferentes casos: el peor, el nominal y el mejor.

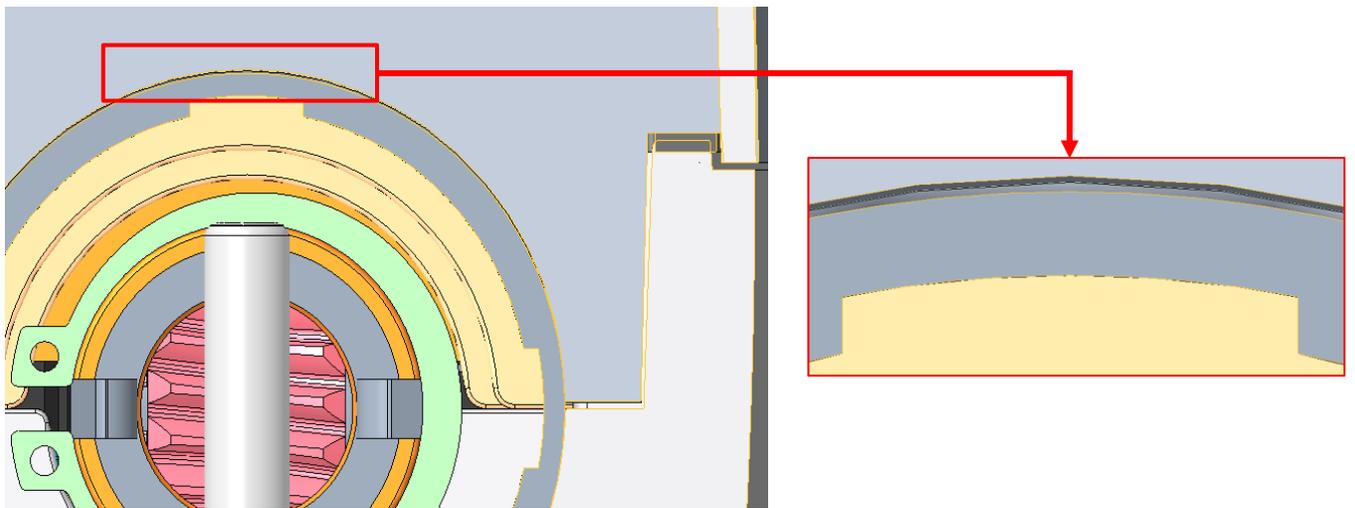
Figura 9. Brecha (gap) en ensamble final.

Para la realización de este análisis, se utilizaron las dimensiones y tolerancias del cover, base, tubo y gasket, ya que son los componentes involucrados ante el desplazamiento del tubo. Para esto, fue necesario trazar una trayectoria con el objetivo de comenzar y terminar nuestro análisis en el mismo punto, en este caso, en el cover, justo en el plano de contacto con el gasket y la base.

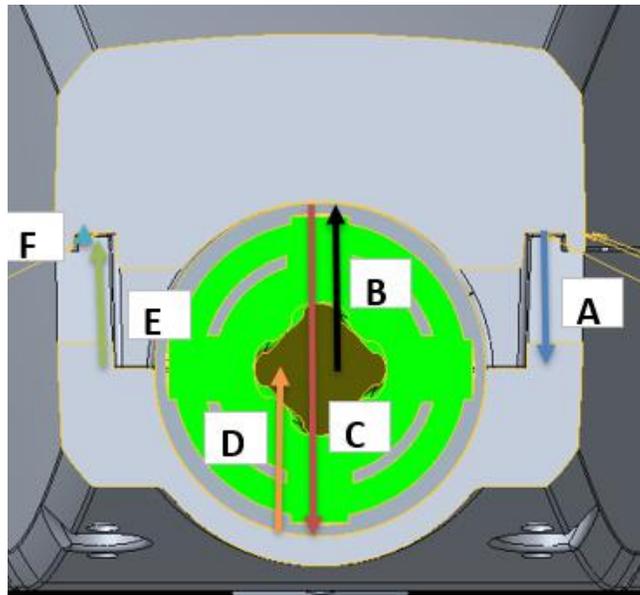
Figura 10. Trayectoria que seguir durante el análisis de tolerancias.

Con esto, observamos que comenzamos en el punto A (plano del cover) y terminamos en el punto F (mismo plano del cover), por lo que compartimos el punto de comienzo y fin. Una vez definida nuestra trayectoria, podemos involucrar dimensiones y tolerancias de cada una de las piezas. Por razones de confidencialidad, no es posible mostrar los planos completos de las piezas involucradas, sin embargo, a continuación, se presentan solo las vistas más relevantes con las dimensiones involucradas de los componentes principales que se utilizaron para el análisis:

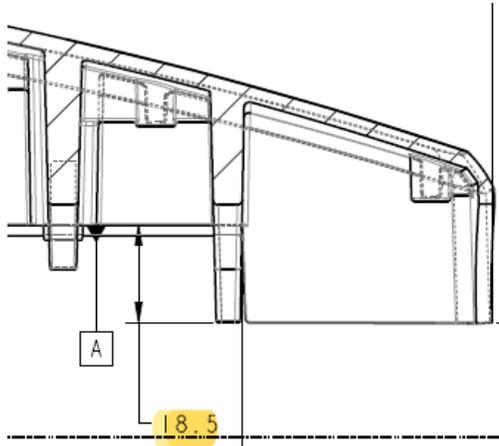
Figura 13. Distancia entre datum A y centro de radio de cover. (Figura 3 de referencia).

Cabe mencionar que para la figura 13, la tolerancia se consideró la genérica establecida en el plano, es decir, +/- 0.200 [mm]. Todas las dimensiones están en milímetros. Con esto, tenemos la información necesaria para realizar nuestro análisis de acumulación de tolerancias. Todas aquellas dimensiones que no aparecen se tomaron como referencia desde el ensamble e información del material, en el caso del gasket.

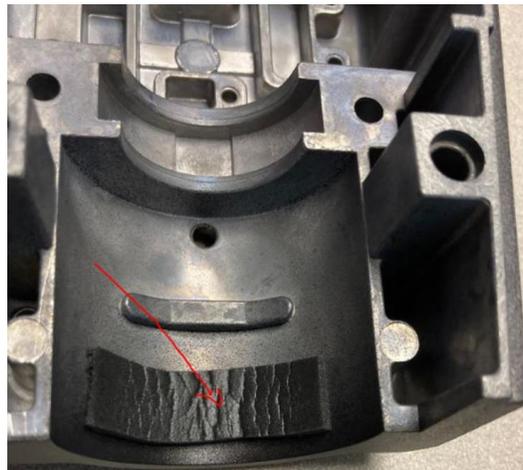
Figura 16. Gasket agregado al ensamble.

Una vez que realicé el análisis anterior y detecté que el problema iba enfocado a un aumento en el gap entre el cover, la base y el brazo del producto, la medida de contención que planteé, fue orientada a agregar interferencia al ensamble para fijar completamente el tubo al ensamble. Por lo que la propuesta fue agregar un gasket en la base del producto, de tal forma que, al ensamblar, la brecha mostrada en la figura 9, desapareciera, bloqueando completamente cualquier movimiento del tubo.

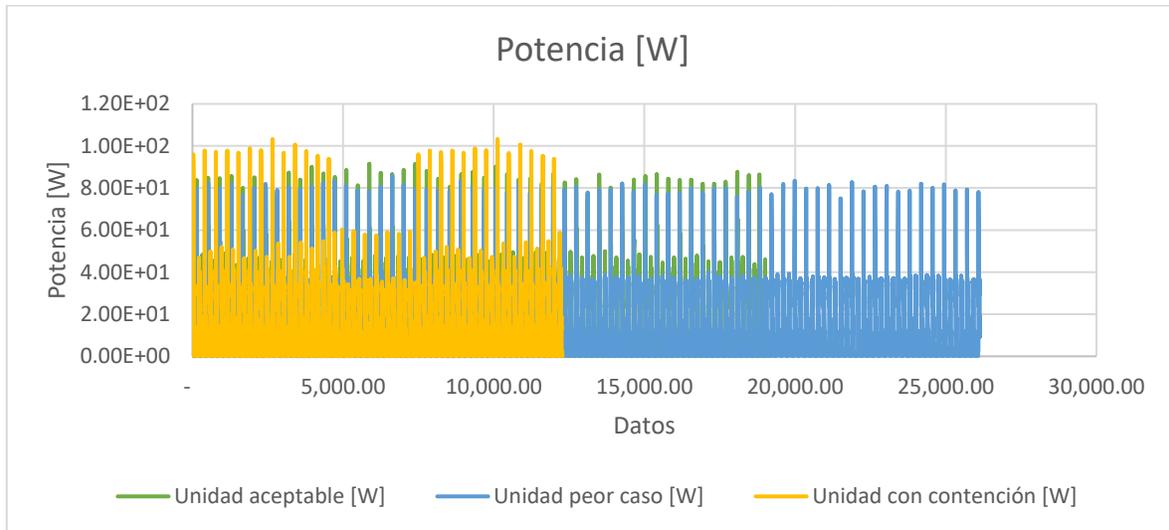
Figura 17. Comparación de valores de potencia.

Las lecturas de las variables electrónicas se muestran en la figura 17, 18 y 19.

Tras comparar los valores de cada una de las unidades en distintas condiciones, la variación de los valores no es considerable, teniendo la mayor variación en la potencia, con 11.6 [W] por encima del valor máximo de la unidad aceptable y estando 1.713 [A] por encima del valor máximo detectado en la unidad aceptable, sin embargo, estos valores no son constantes y el comportamiento general de las unidades, trae consigo un valor promedio de 0.71 [W] y 0.035 [A] por encima de los valores de la unidad aceptable. Por otro lado, el comportamiento que tienen las variables electrónicas entre la unidad aceptable y la unidad con el peor caso es aún más similar, estando solo por encima del valor promedio de la potencia de la unidad aceptable por 0.108 [W]. Por lo que la conclusión fue que la unidad con el peor caso, así como aquella con la contención implementada, pasaron exitosamente la prueba. Estas pruebas realizadas me sirvieron para validar la medida de contención, así como para validar que la funcionalidad de los productos con la condición de desplazamiento del tubo que posiblemente hayan salido al mercado no sería comprometida. A pesar de que esta condición del ensamble final con el desplazamiento del tubo no representa ningún problema de funcionalidad para el producto, no cumple con los estándares de calidad de Grupo Chamberlain, por lo que tuve que establecer el desplazamiento máximo permisible para que los productos pudieran salir al mercado y continuar con la producción, el cual lo establecí utilizando el desplazamiento generado por la condición de dimensiones nominales del diseño actual, el cual aparece en la tabla 2B. Finalmente, el desplazamiento permisible lo definí en 0.173 [in].

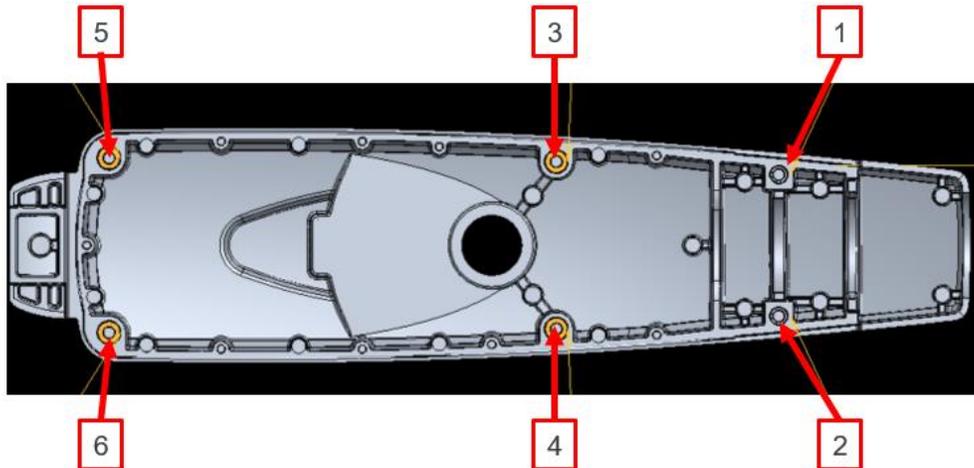
Figura 20. Identificación de puntos de sujeción del producto.

Utilicé una tinta para identificar el contacto de cada uno de los puntos de sujeción entre el cover y la base, los cuales los identifiqué de la siguiente manera:

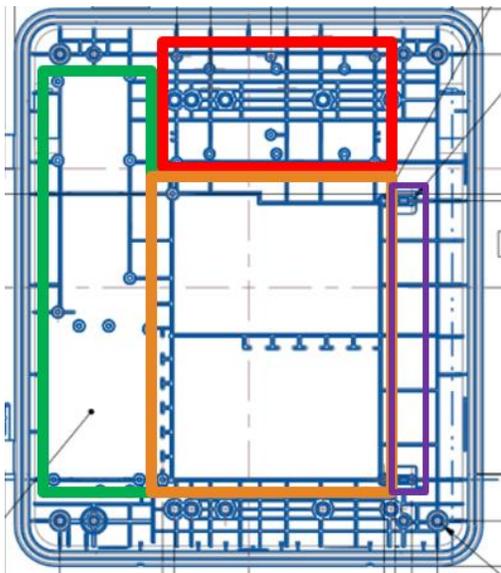
Figura 26. Patrones identificados de base de la caja.

estar adecuadamente restringidas y como se encontraba el plano, no se tenía ningún tipo de tolerancia geométrica, lo que puede ocasionar que, a pesar de que se cumplan las tolerancias lineales, los patrones se encuentren desfasados y el ensamble final no sea el deseado, por lo que tuve que asignar tolerancias a dichos patrones, las cuales fueron tolerancias de posición. De esta forma, complementadas con las tolerancias dimensionales, se tiene un resultado más eficiente.

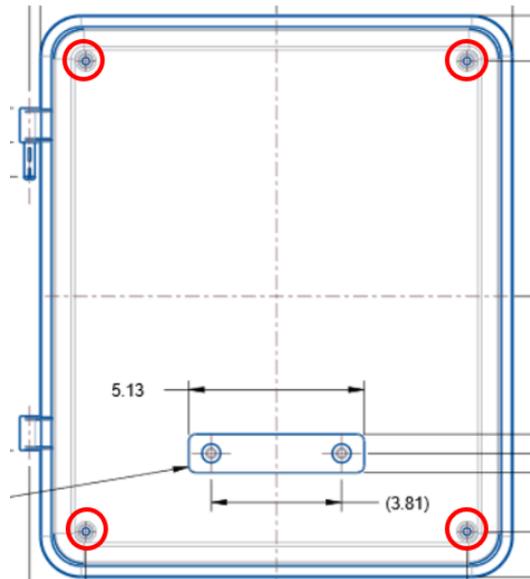
Figura 27. Patrón de tapa de la caja.

Por otro lado, para la tapa de la caja controladora, se hizo un arreglo nuevo de los planos de referencia para que se tuviera una mejor comprensión del dibujo, así como se me solicitó agregar tolerancias geométricas y dimensionales faltantes y evaluar ciertas dimensiones de la bisagra que entraban en conflicto, ya que esta parte se encontraba sobredimensionada.

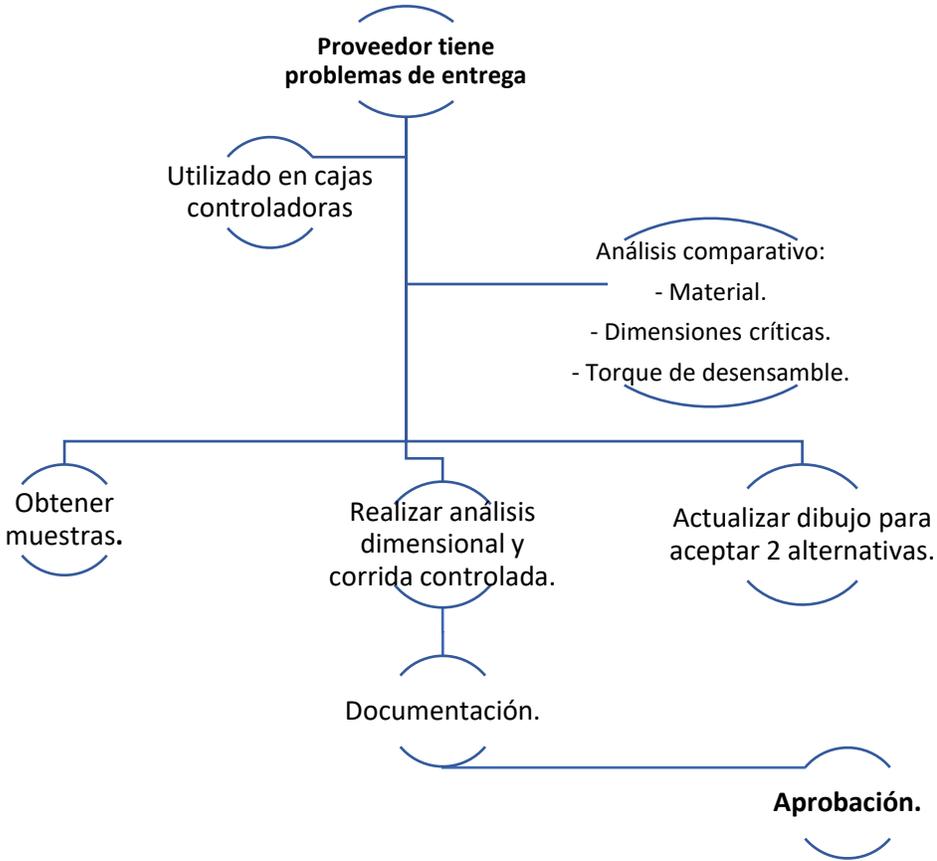
Figura 28. Diagrama de flujo sobre aprobación de insertos.

Básicamente, el proceso que seguí desde la identificación del problema hasta la aprobación del componente fue el siguiente:

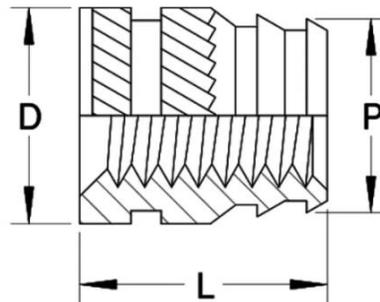
Figura 29. Imagen demostrativa sobre dimensiones del inserto.

Es importante mencionar que, para poder ensamblar en inserto a la base de la caja, ésta se derrite mediante un proceso de ultrasonido y se adecúa al inserto, por lo que las variaciones dimensionales en los diámetros exteriores no afectan el resultado del producto. Por otro lado, también verifique, con ayuda del centro de metrología, si el torque de antirrotación cumplía con el inserto propuesto, el cual pasó la prueba, por lo que, por mi parte, aprobé la alternativa para que siguiera el proceso y quedará aprobado como alternativa permanente.

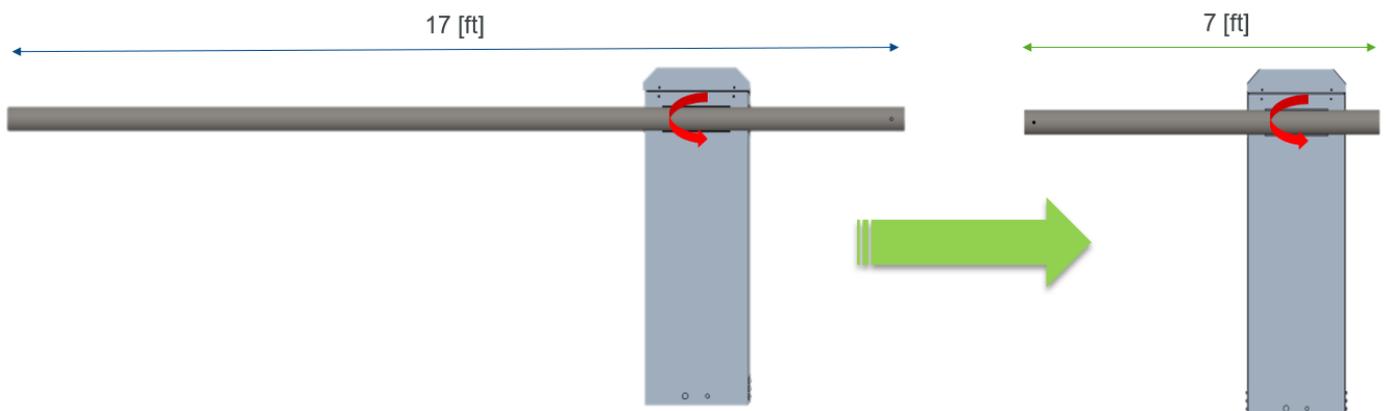
Figura 30. Producto actual a prototipo.

Como contexto, este producto tiene un brazo de 17 [ft] de largo y la cámara de temperatura permitía como máximo, un tubo de 7 [ft] de largo. El propósito era generar un prototipo que fuera capaz de replicar el momento resultante que sufría la unidad original.

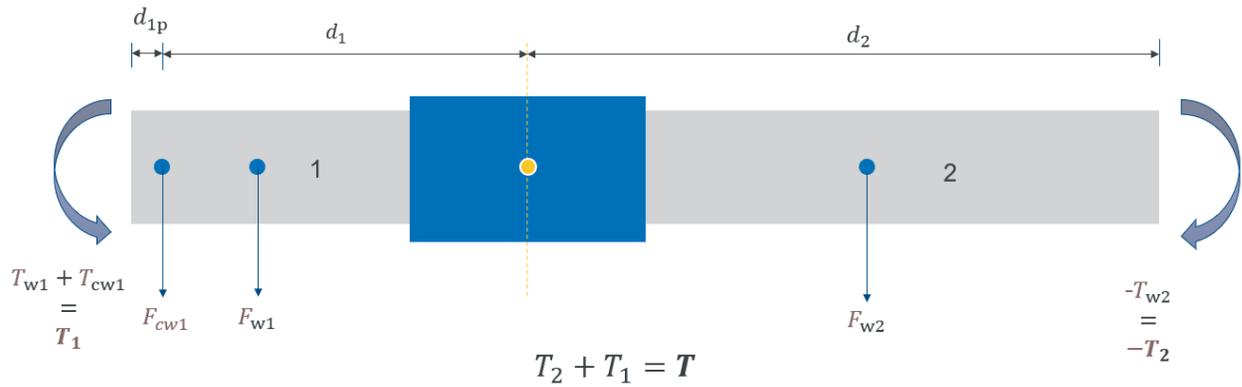
Figura 31. Diagrama de cuerpo libre de tubo usado actualmente.

Para poder desarrollar esto, tuve que realizar un diagrama de cuerpo libre para obtener datos del producto actual que afectaban el momento resultante. Entre estos datos se encontraban dimensiones, pesos, materiales y contrapesos agregados. De esta forma, obtuve el diagrama de cuerpo libre y algunos resultados:

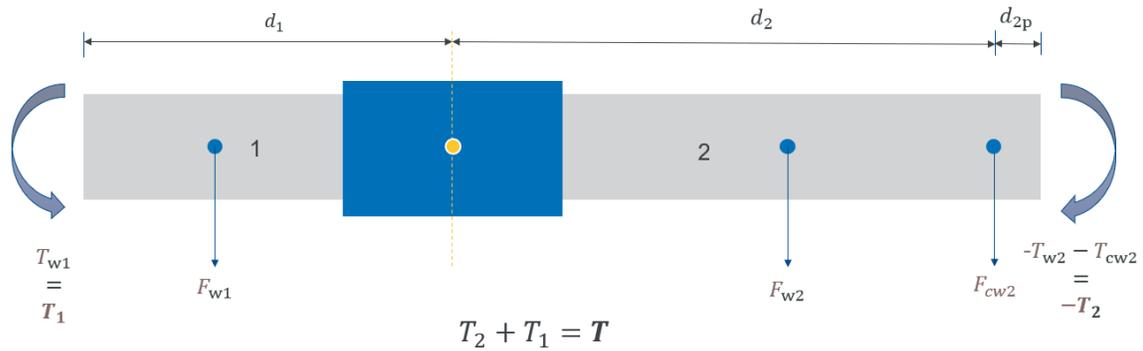
Figura 32. Diagrama de cuerpo libre de prototipo propuesto.

Finalmente, el arreglo resultó de la siguiente manera:

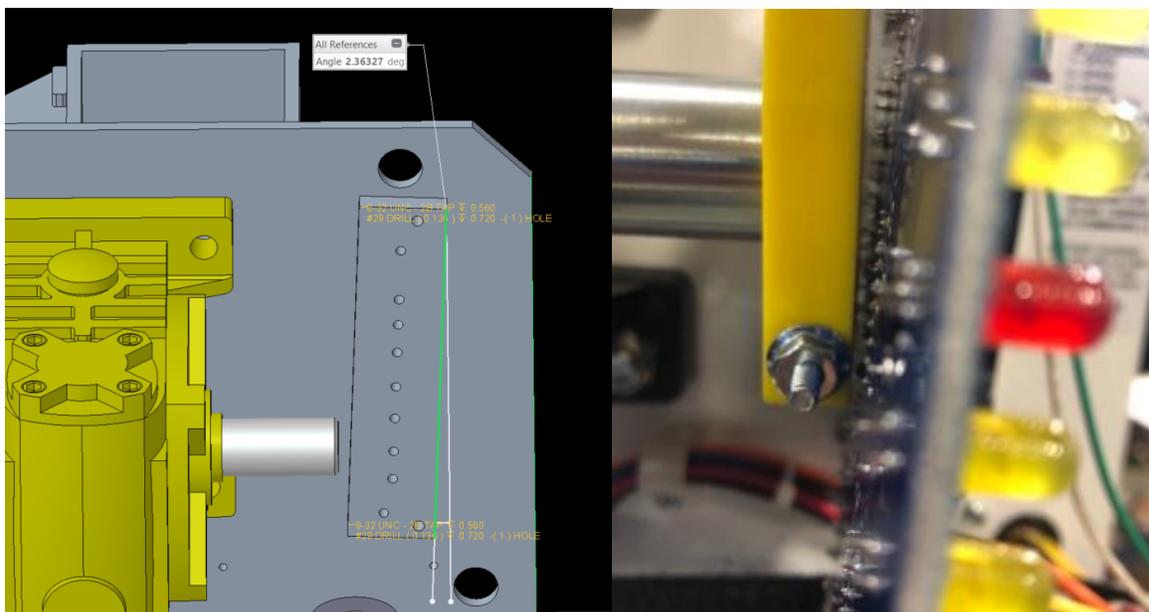
Figura 33. Inclinación del disipador de calor y choque con leva.

Tras revisar que todas las dimensiones cumplieran con nuestro dibujo, resultó que las piezas de proveedor cumplieran con nuestras especificaciones, pero las piezas fabricadas en la planta seguían otras dimensiones, debido a que fabricación movió las dimensiones sin dar aviso al departamento de ingeniería. Para el caso de la alineación de la leva con el tablero de electrónica, tuve que realizar iteraciones de la posición del tablero y la leva, con respecto a los puntos de sujeción del chasis.

Del ensamble de los modelos sólidos, identifique el problema, ya que se tenía una inclinación de $2.36 [^\circ]$ y eso ocasionaba que el tablero chocara con la leva.

Tras comparar nuestro dibujo con el de las hojas de fabricación, decidí modificar uno de los puntos de sujeción del tablero, de esta forma, esto alinearía el tablero y evitaría problemas de interferencia entre componentes

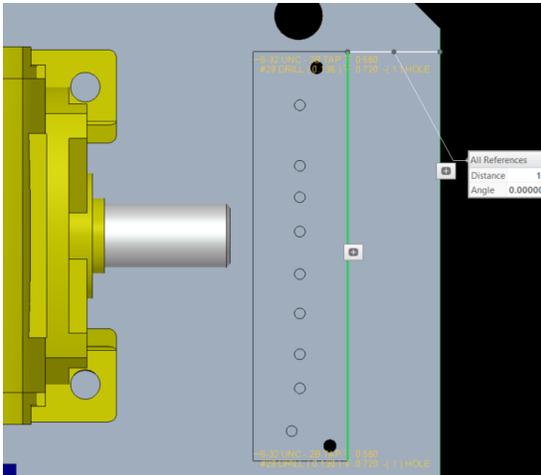
Figura 34. Alineación de disipador de calor.

Tras desplazar 0.248 [in] horizontalmente el punto inferior de sujeción del disipador de calor donde el tablero se ensambla, la cara transversal del eje de la transmisión, que es donde se ensambla la leva, queda paralela a las caras laterales del disipador de calor, lo que indica que se tendrá 0 [°] de inclinación y un espacio estimado entre el tablero y la leva de 0.27 [in].

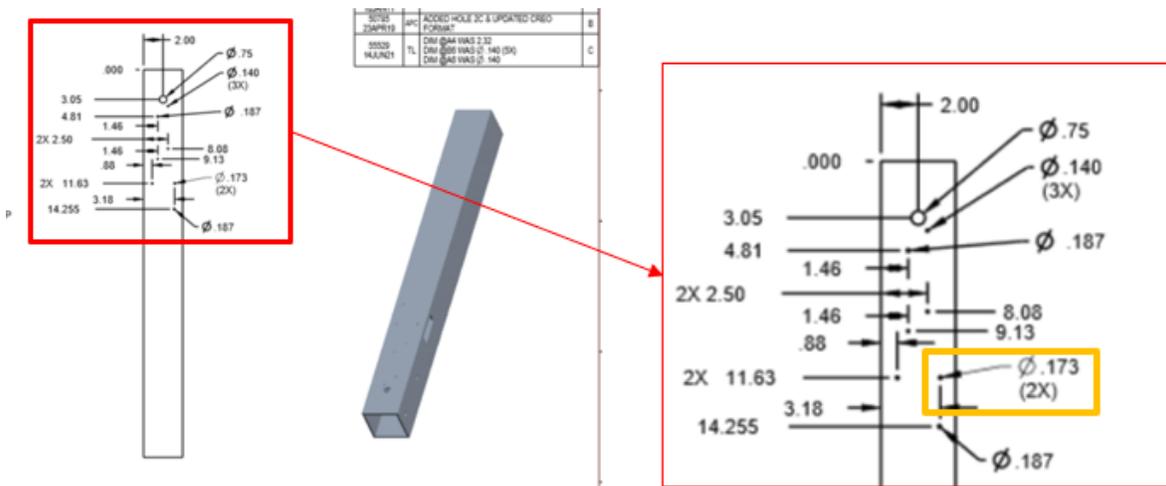
Figura 36. Diámetro de barrenos para tornillo en el poste del chasis actualizado.

Por otro lado, para el caso de los tornillos, solo se decidió ajustar el diámetro de los barrenos a lo que se tenía en las hojas de fabricación, ya que esto no representaba un gran problema.

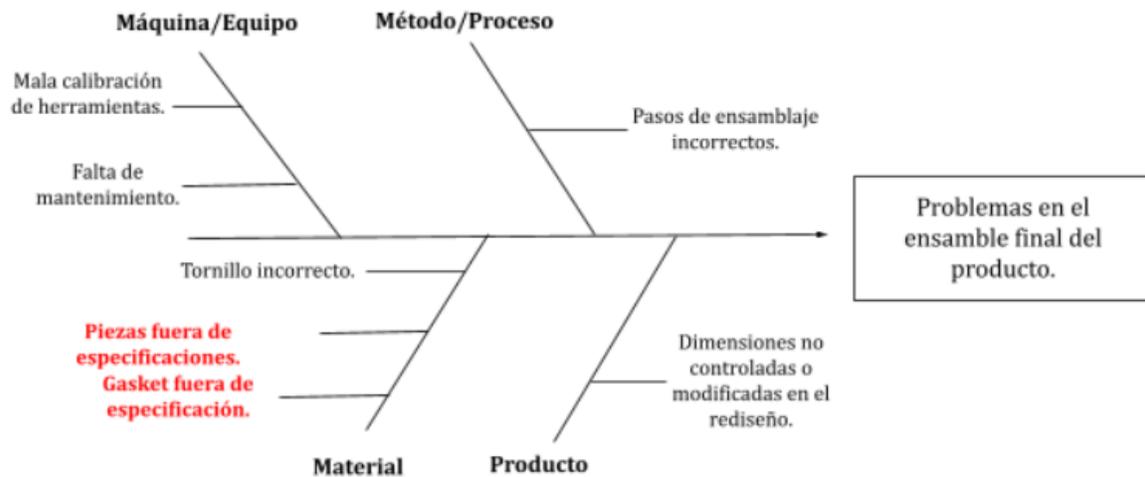
Figura 37. Diagrama de causa y efecto para problema de ensamble final en un producto.

El primero de ellos, representa varios temas, en este caso causas, de un sistema que pueden contribuir a un problema, que es el efecto. Este consiste en un diagrama que, gracias a su naturaleza gráfica, permite organizar grandes cantidades de información sobre un problema y determinar las posibles causas de éste [8]. A continuación, se presenta un ejemplo de la relación de las posibles causas sobre el problema en el ensamble final del producto, descrito en el punto 2.1.

1. Identificar el problema.
2. Definir las categorías de factores causales.
3. Generar lluvia de ideas sobre todas las posibles causas del problema relacionadas a cada categoría.
4. Seleccionar las posibles causas raíz y establecer cuál es la causa más probable, la cual tiene que ser corroborada a través de datos [8].

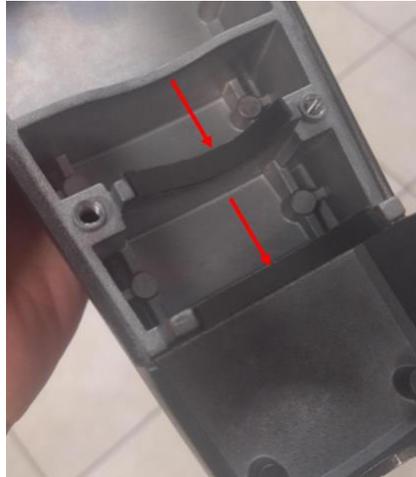
Figura 39. Concepto 1.

Este fue uno de los conceptos propuestos, con un gasket distinto y dimensiones distintas, el cual se había decidió poner en el cover del producto. Sin embargo, el proveedor nos entregaba dicho gasket ya precortado en dimensiones distintas, por lo que el proceso de ensamblaje se entorpecía y tomaba más tiempo. Además, una vez ensamblado, era fácil que el gasket se saliera de su lugar por la poca área de contacto, por lo que se decidió generar otro concepto que fuera más accesible y fácil de aplicar, el cual fue el concepto 2.

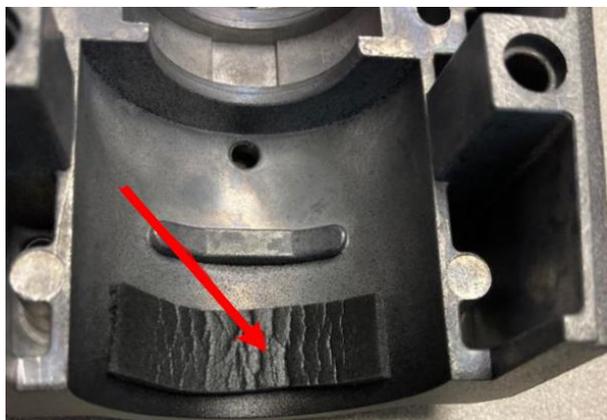
Figura 40. Concepto 2.

El concepto 2 previamente presentado fue el concepto sometido al resto de pruebas que se describen en la tabla 4. Este concepto agilizaba el proceso de ensamblaje, era más fácil de aplicar y las piezas que proveedor nos entregaba se ajustaban inmediatamente para la contención, por lo que, no solo había que considerar el resultado final del producto, sino también lo que conlleva llegar hasta el resultado final, que es el proceso de producción.

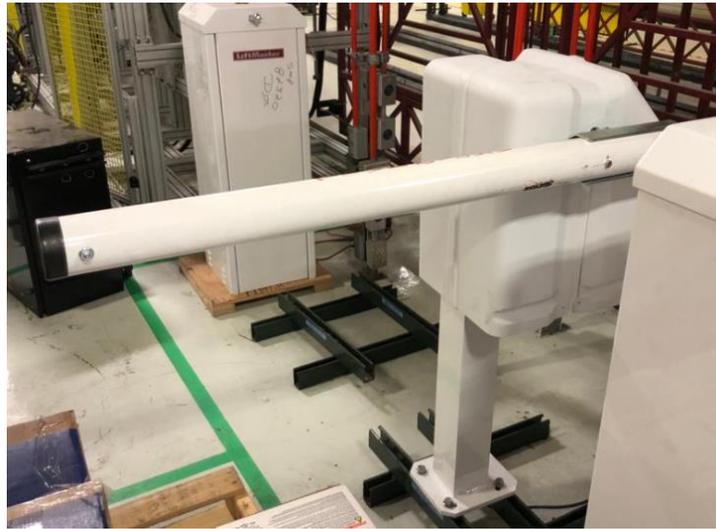
Figura 41. Prototipo manufacturado para pruebas en cámara de temperatura.

En esta sección se establecen las pruebas con base en los resultados finales, sin embargo, el prototipado es fundamental para asegurarnos de la confiabilidad del resultado final de nuestro producto. Tal es el ejemplo de la generación de un prototipo para realizar una prueba de durabilidad dentro de la cámara de temperatura, donde sometemos a operación lo que serían las piezas finales del producto.

Este proyecto aún no ha culminado, sin embargo, la validación del prototipo realizado ya concluyó. En total se hicieron un total de 4 muestras prototipo para ser sometidas a una prueba de durabilidad dentro de la cámara de temperatura. La tarea final de esta prueba es inspeccionar cualquier posible daño o deterioro que haya sufrido la unidad. En este caso, no se reportaron problemas con el prototipo durante la realización de las pruebas y no se detectó ningún deterioro de las unidades, ni fallas en los tubos propuestos, por lo que se acreditó la prueba. Como último paso de validación, queda pendiente la corrida controlada con las partes del chasis actualizadas.

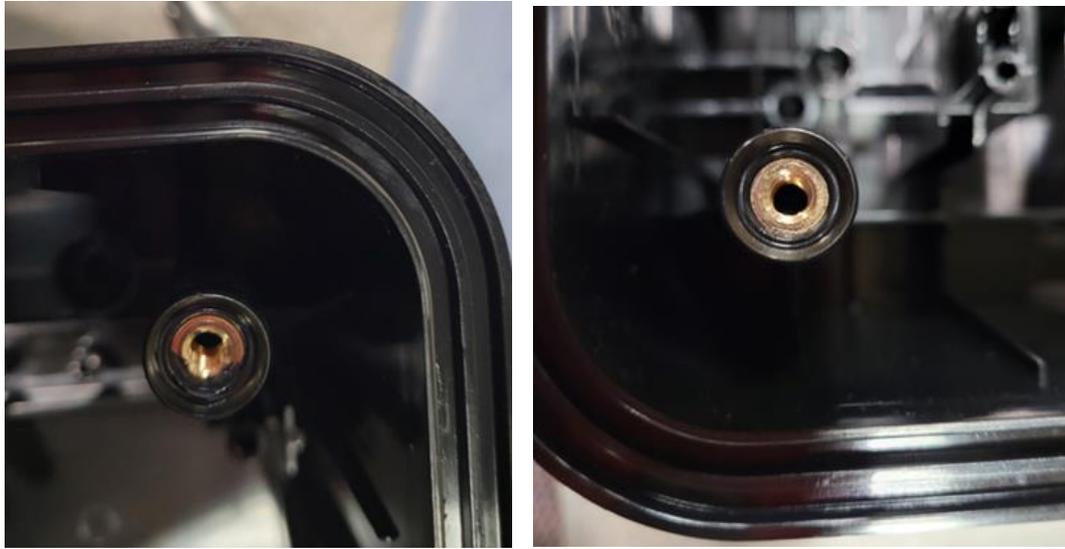
a) Herramental mal calibrado. b) Herramental calibrado.

En la figura 42a, se modifica herramental o su calibración para poder obtener los resultados deseados y hacer correcciones en el futuro proceso de producción cuando todo quede aprobado. En la figura 42a vemos la presencia de plástico derretido en la superficie de los insertos debido a trabajar con una mayor profundidad al momento de insertar los componentes mediante el proceso de moldeo por ultrasonido, mientras que en la figura 36b observamos un mejor resultado debido a modificaciones en proceso.

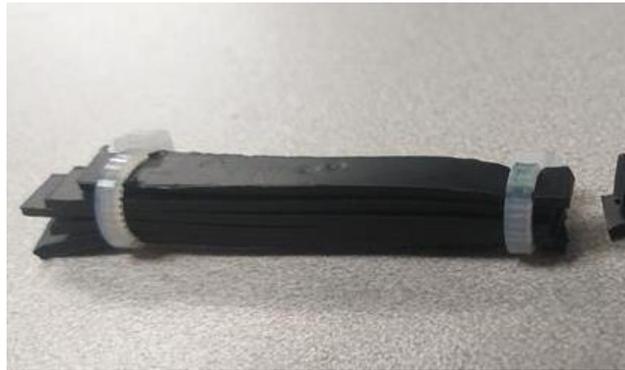
Figura 43. Muestra realizada con material de producción.

Los errores porcentuales se encuentran referidos de acuerdo con la hoja técnica del material dada por el proveedor, donde la dureza se encuentra en la tabla 17.
